INFORME FINAL ESTUDIO DE SUELOS

PORVENIR - 9115

SENA

CONTRATAR LOS ESTUDIOS DE VULNERABILIDAD SÍSMICA Y LOS DISEÑOS DE REFORZAMIENTO ESTRUCTURAL DE LOS ELEMENTOS ESTRUCTURALES Y NO ESTRUCTURALES, CON FUNDAMENTO EN EL REGLAMENTO COLOMBIANO DE DISEÑO Y CONSTRUCCIÓN SISMO RESISTENTE NSR-10 DE EDIFICACIONES DEL SENA A NIVEL NACIONAL, UBICADAS EN ZONAS DE AMENAZA SÍSMISCA ALTA E INTERMEDIA.

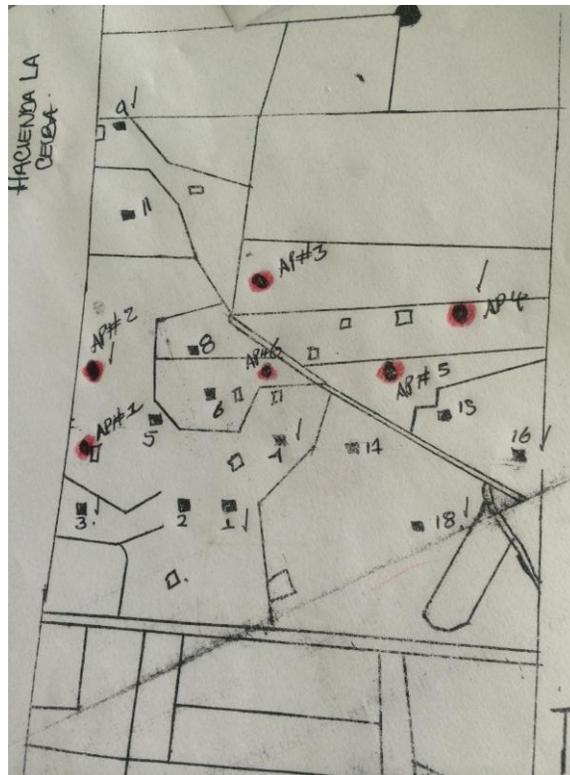
A partir de lo anterior se muestra el plano de localización de las exploraciones realizadas en la zona de estudio:

Es de anotar que este plano de localización de sondeos se encuentra en anexo No. 1 del presente estudio.

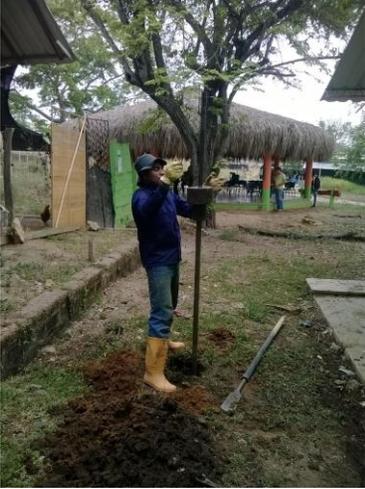
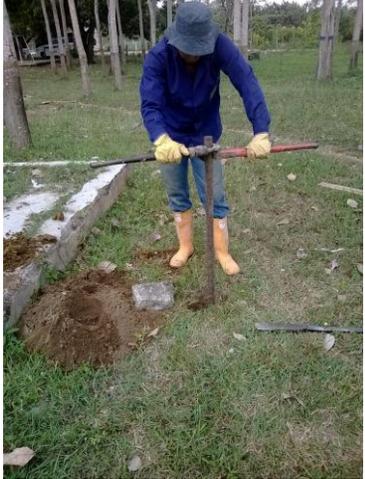
DESCRIPCIÓN
<p data-bbox="337 1157 354 1188">1</p>

<p data-bbox="1052 1157 1276 1188">Inicio de apiques</p>

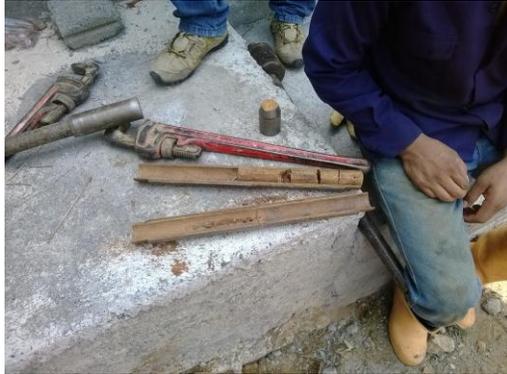
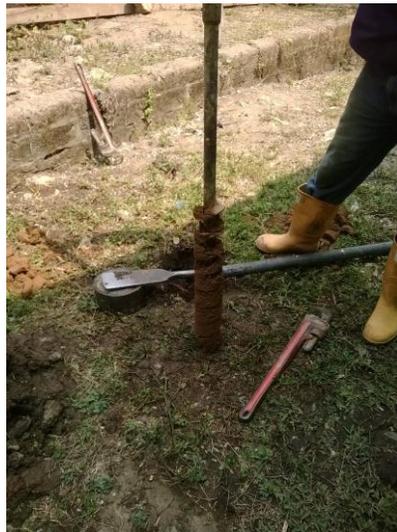
2

Toma de muestras
y ensayos in situ

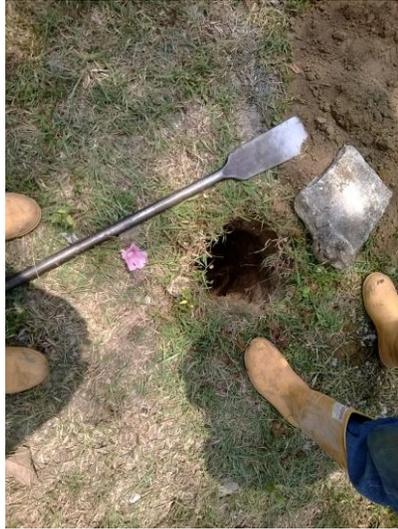
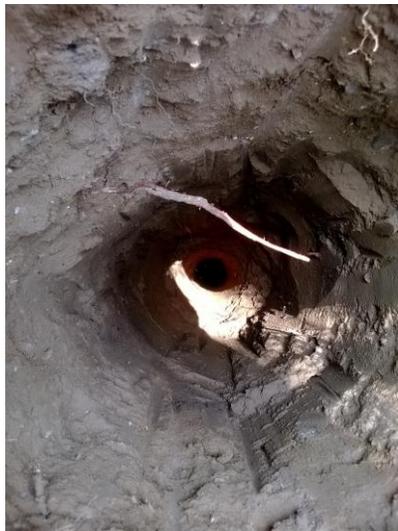
3

Apique terminado.

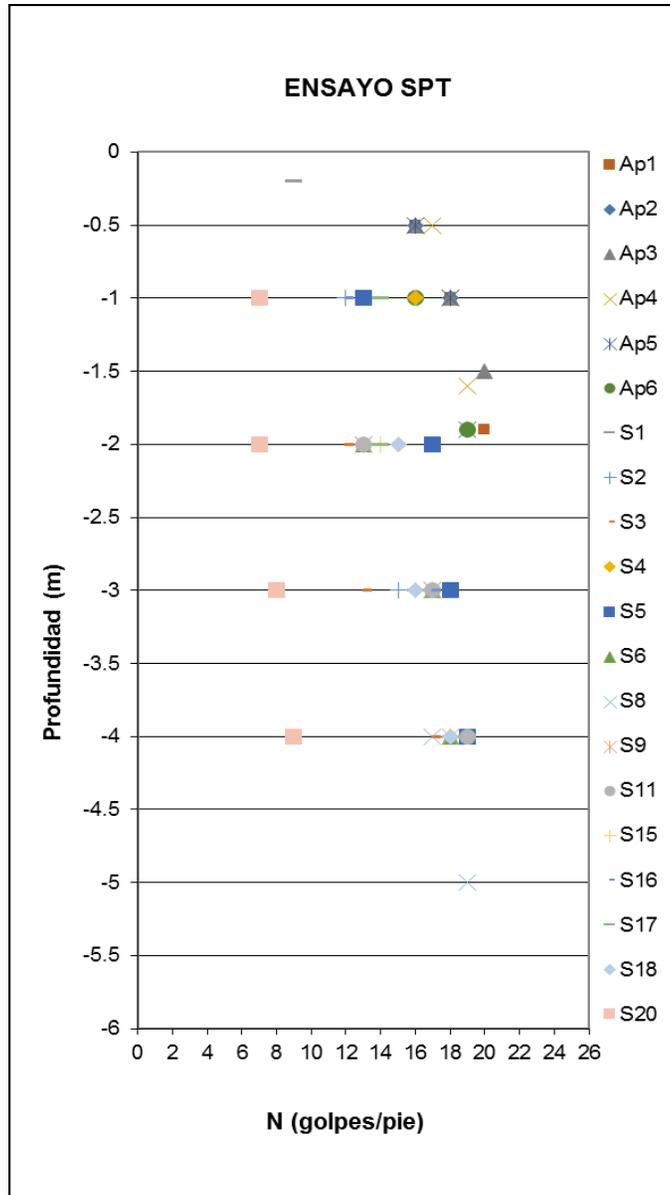
Con base en los ensayos de penetración estándar efectuados en campo se realizaron unas gráficas de N en función de la profundidad para cada uno de las perforaciones efectuadas, como se observa a continuación:

- b) 0.20/1.0 – 5.0 m. Arena algo arcillosa carmelita y/o rojiza con pintas grises, negras, trazos oxidados y presencia de algunas gravas, de densidad media. El N del ensayo SPT arrojó valores entre 12 y 20 golpes/pie, valores atípicos en el sondeo No. 20 entre 7 y 9 golpes/pie.

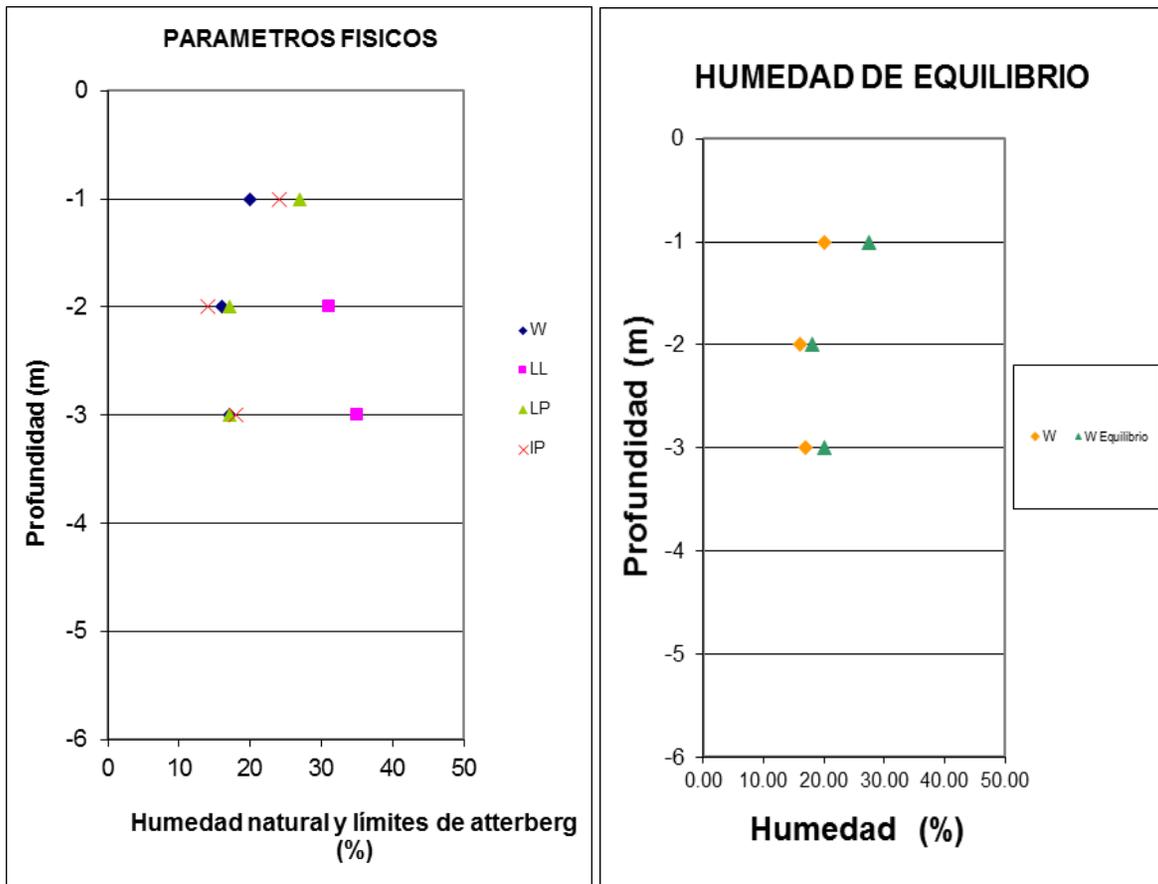
Teniendo en cuenta la estratigrafía encontrada a lo largo de la zona explorada y de acuerdo con la frecuencia y tipos de ensayos especificados se tomaron muestras representativas de los mantos para enviar al laboratorio a realizar los diferentes ensayos. A partir de los resultados obtenidos de los ensayos de humedad natural y límites de Atterberg, se realizaron gráficas de los parámetros físicos en función de la profundidad obteniendo humedades de equilibrio inferiores a la humedad natural, condición que indica condiciones no expansivas de los suelos como se ilustra a continuación:

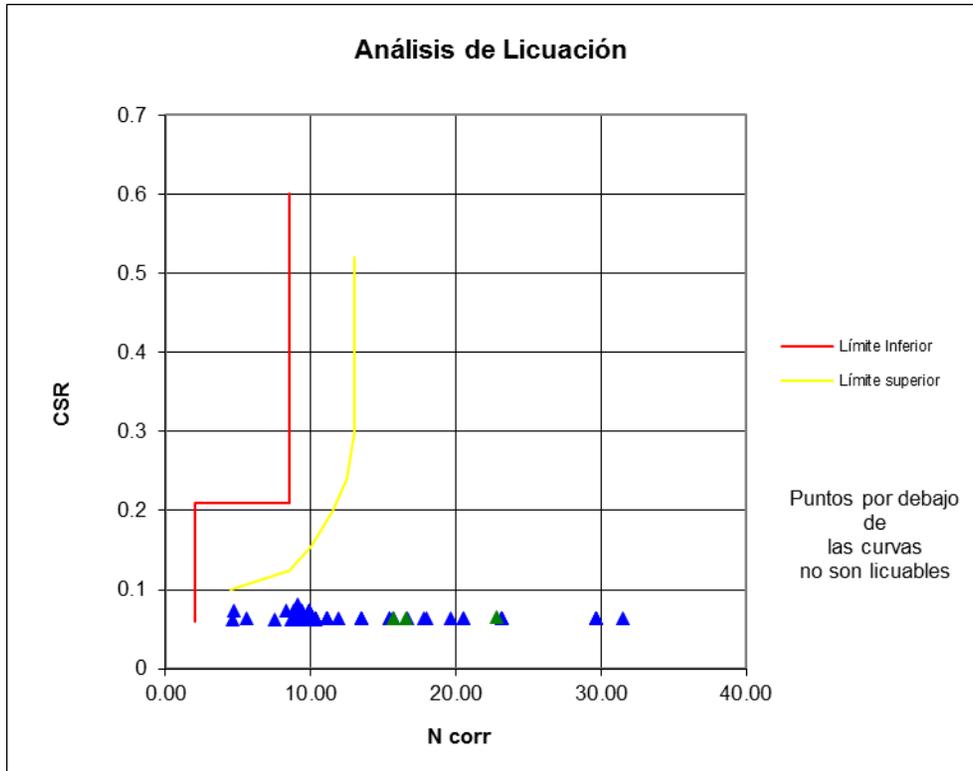
Con base en los resultados de los ensayos de penetración estándar y sus valores corregidos, se realizó un análisis de potencial de licuación de las arenas para un sismo de magnitud de 7.5 en la Escala Sismológica de Magnitud de Momento y para una aceleración de sismo de 0.10 g, valor fijado por la NSR-10 como aceleración del sitio. El análisis se realizó utilizando el método propuesto por Seed et-al y modificado por Roberts.

Con base en los resultados obtenidos se tiene que dada la densidad y la profundidad de las arenas no se presenta peligro de licuación.

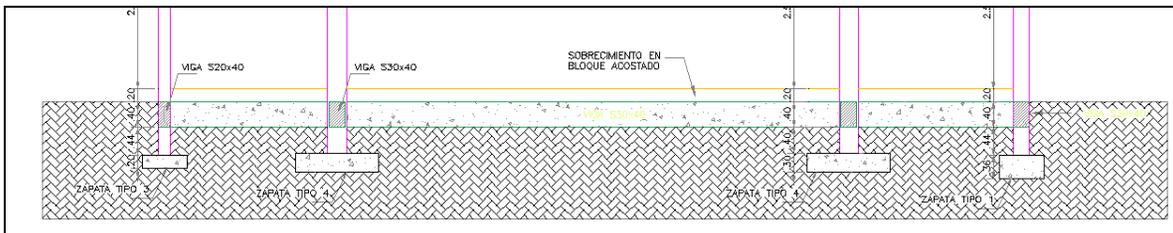
Detalle de Cimentación: Zapata corridas Estructura 6

Corte

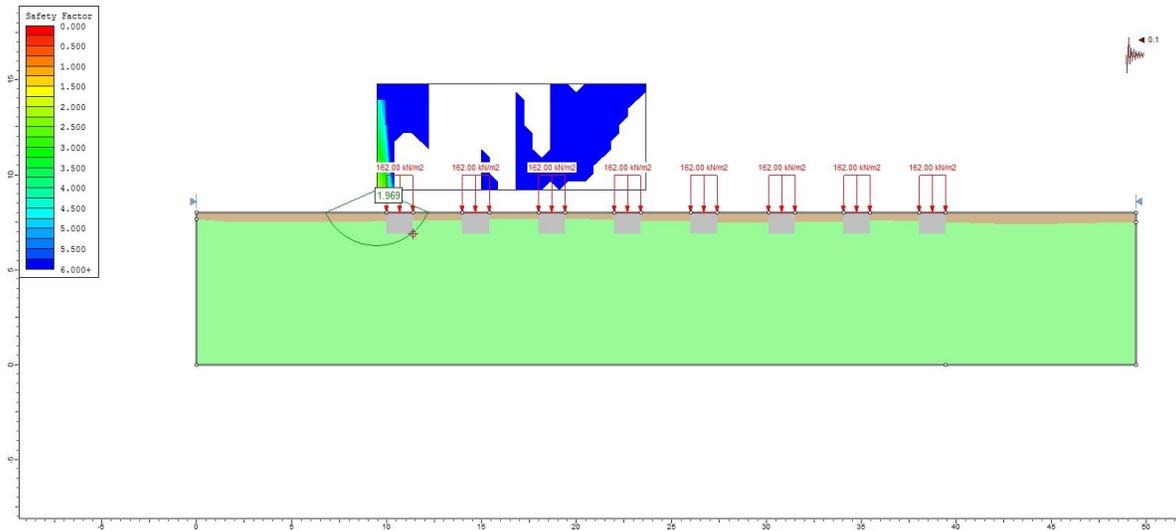
Así mismo a continuación se ilustra el análisis de capacidad portante en la condición sismo para el cimiento aislado tipo 6 (existente en la estructura 6) obteniendo que el actual factor de seguridad de 4.10 en condición estática alcanzaría un valor de 1.97 ante la eventualidad de sismo de $A_a=0.10g$ (NSR-10) el cual se considera aceptable.

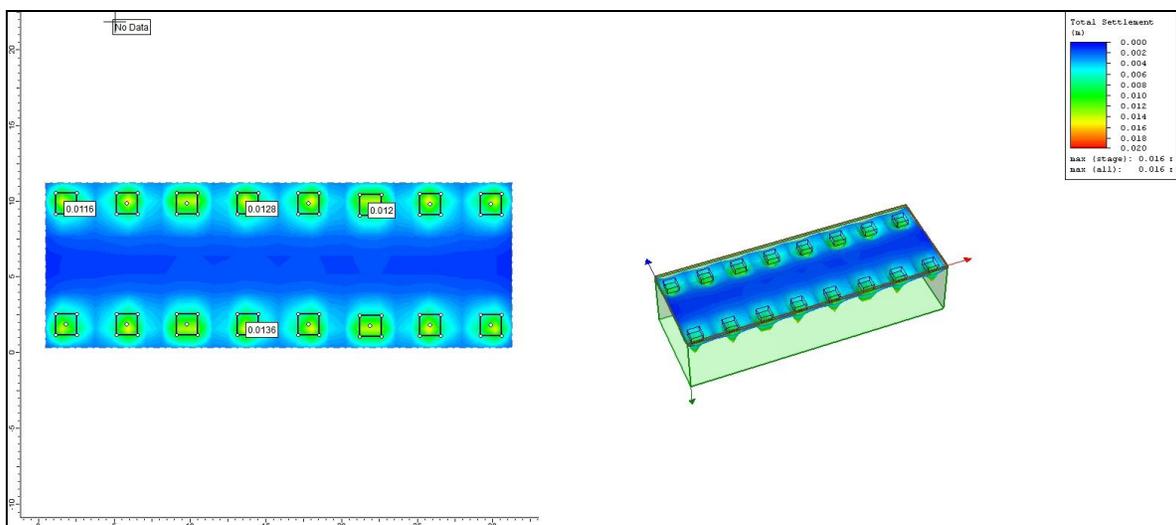
Adicionalmente se tiene que los asentamientos que debió presentar la cimentación durante la construcción de la estructura por efectos de las cargas generadas por ésta debieron alcanzar los 2 cm como se ilustra a continuación:

Los anteriores asentamientos fueron ya desarrollados dada la edad de la estructura.
