## INFORME PRELIMINAR ESTUDIO DE SUELOS

EL PORVENIR - 9115

CONTRATAR LOS ESTUDIOS DE VULNERABILIDAD SÍSMICA Y LOS DISEÑOS DE REFORZAMIENTO ESTRUCTURAL DE LOS ELEMENTOS ESTRUCTURALES Y NO ESTRUCTURALES, CON FUNDAMENTO EN EL REGLAMENTO COLOMBIANO DE DISEÑO Y CONSTRUCCIÓN SISMO RESISTENTE NSR-10 DE EDIFICACIONES DEL SENA A NIVEL NACIONAL, UBICADAS EN ZONAS DE AMENAZA SÍSMISCA ALTA E INTERMEDIA.

Bogotá, D.C., Abril 21 de 2014  
EYR-S 12999- Porvenir

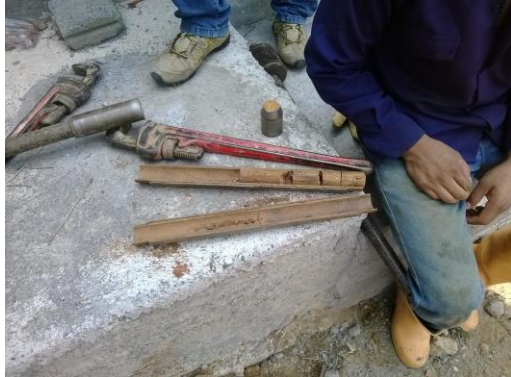
<b>FOTOGRAFÍA</b>	<b>DESCRIPCIÓN</b>
1	 	Inicio de apiques

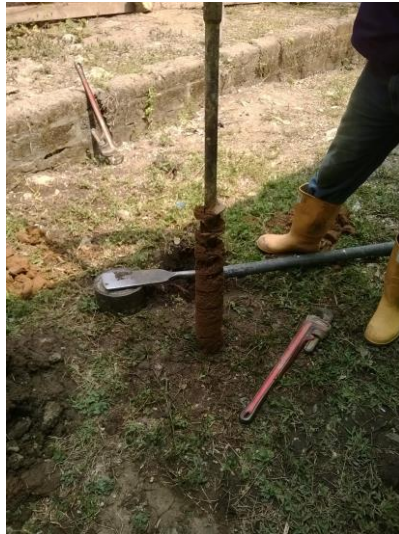
2

Toma de muestras  
y ensayos in situ

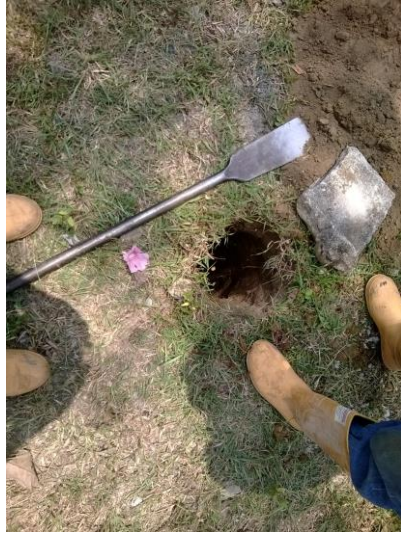
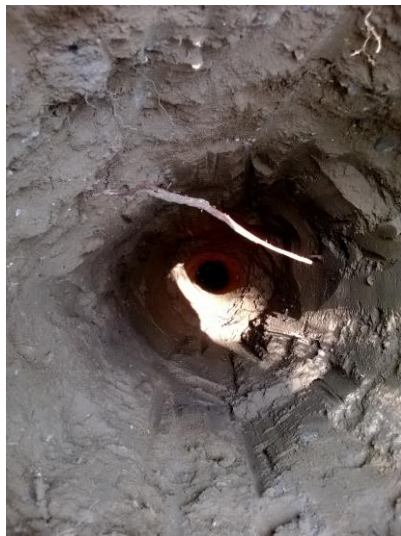
3

Apique terminado.
