SERVICIO NACIONAL DE APRENDIZAJE - SENA

ANÁLISIS DE VULNERABILIDAD SÍSMICA DE LAS SEDES - SENA PORVENIR

**Estudio Realizado por:
AMP Y P&D**

**Noviembre del año 2014
Bogotá, Colombia**

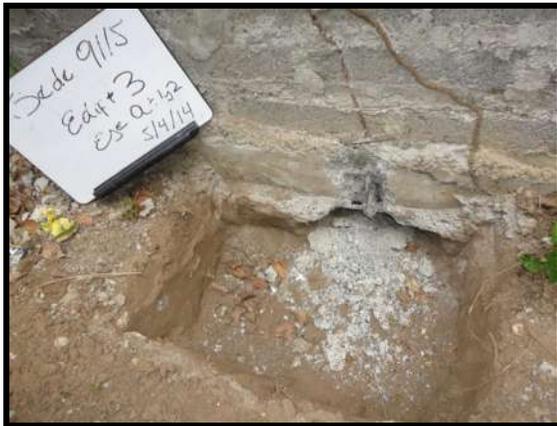
EL SISTEMA DE CIMENTACIÓN CUENTA CON VIGAS DE AMARRE DE 30X25M CON UN REFUERZO DE 4 VARILLAS NO. 4 (1/2") CON FLEJES NO.3 (3/8") C/20.

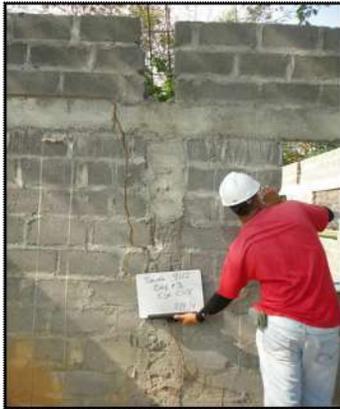
MUROS EN MUY MAL ESTADO, FISURADOS EN SU TOTALIDAD JUNTO CON LAS COLUMNETAS Y VIGAS.

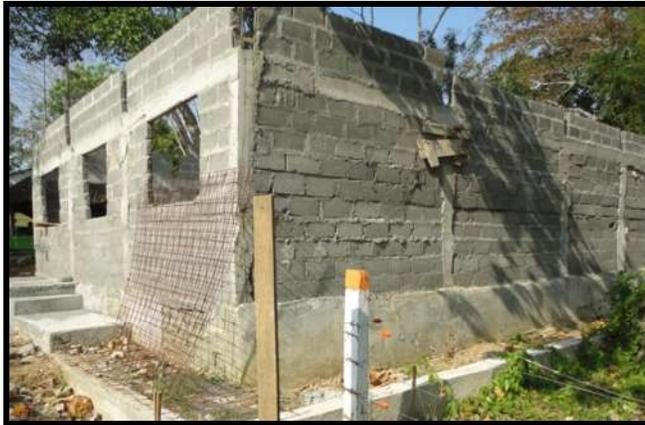
VIGAS Y COLUMNETAS CON HORMIGUEO DEBIDO AL MAL VACIADO DEL CONCRETO, MUROS TOTALMENTE DESPLOMADOS JUNTO CON LOS ELEMENTOS ESTRUCTURALES. LAS COLUMNETAS NO ESTÁN TERMINADAS EN SU TOTALIDAD

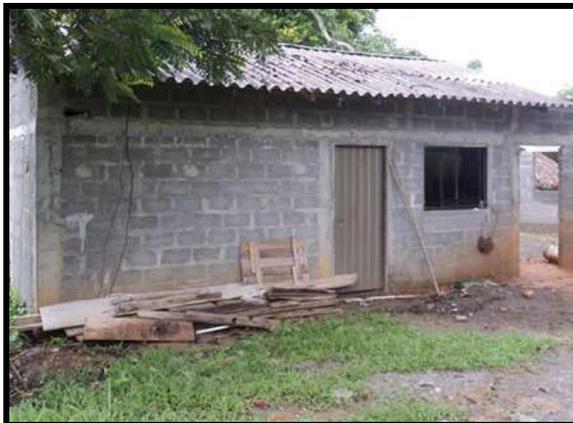
SE DESCONOCE LA SECCIÓN DE LAS CORREAS DE MADERA Y ESTÁN APOYADAS EN LA MAMPOSTERÍA DIRECTAMENTE. LAS TEJAS SE ENCUENTRAN EN BUEN ESTADO

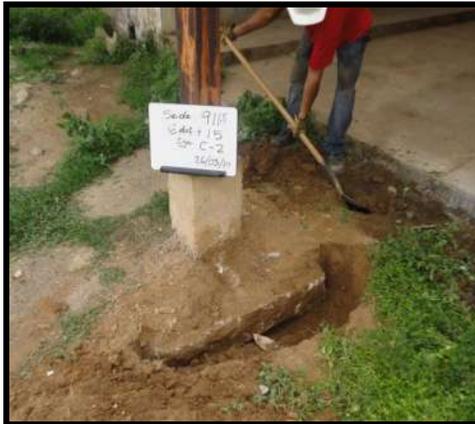
CUENTA CON UNA ZAPATA DE SECCIÓN 0.96X0.96X0.20M
CON UN CONCRETO DE BAJA RESISTENCIA QUE SE
ENCUENTRA UN POCO DETERIORADO, NO CUENTA CON UNA BASE.

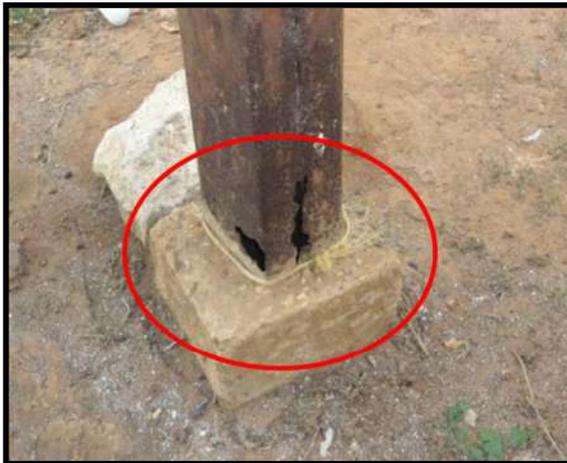
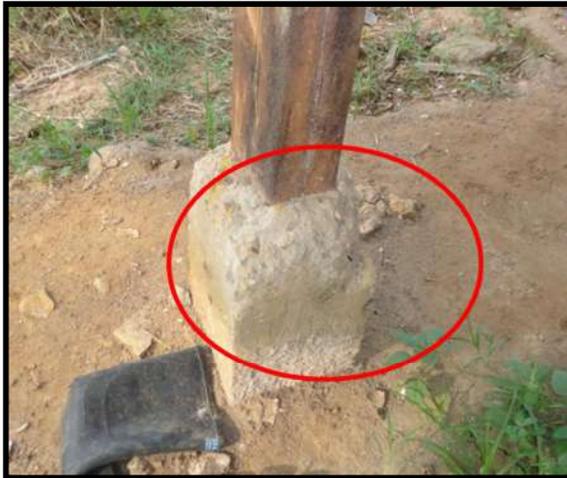
CUENTA CON UNOS PERNOS Y PLATINA DE ANCLAJE NO DEFINIDOS Y UN RECUBRIMIENTO EN CONCRETO QUE NO SE ENCUENTRA EN UN BUEN ESTADO, LO CUAL NO CUMPLE CON LA FUNCIÓN DE AISLAR EL AGUA DEL PERFIL, EL CUAL ESTA LOGRANDO QUE LA ESTRUCTURA SE DETERIORE DE FORMA RÁPIDA.

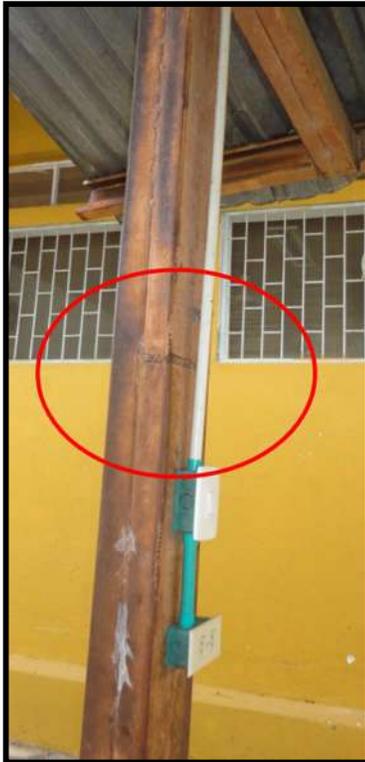
LAS COLUMNAS PRESENTAN UN ESTADO DE OXIDACIÓN AVANZADA CON UNOS AJUSTES DE SOLDADURA ALGO DEFICIENTES EN ALGUNOS PUNTOS DEL ELEMENTO COMO LOS INDICADOS EN LAS FOTOGRAFÍAS

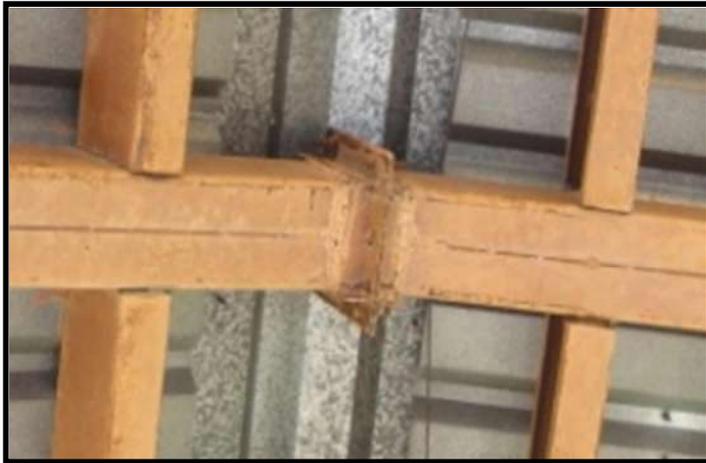
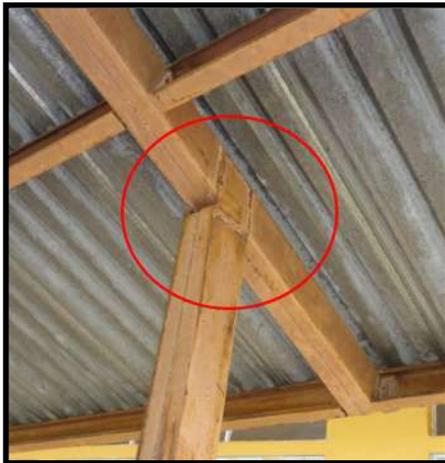
LA CUBIERTA ESTA UNIDA A LAS COLUMNAS POR MEDIO DE UNA PLATINA NO DEFINIDA POR MEDIO DE SOLDADURA, LA CUAL ESTA OXIDADA Y ALGO DETERIORADA. LOS ELEMENTOS DE LA CUBIERTA ESTÁN UNIDOS POR MEDIO DE SOLDADURAS UN POCO DEFICIENTE

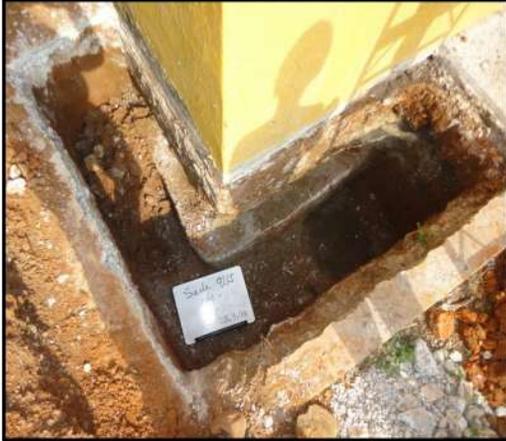
CIMENTACIÓN EN CONCRETO CICLÓPEO DE 0.30X0.50 CON UN SOBRE-CIMIENTO EN BLOQUE ACOSTADO DE 0.60M DE ALTO, SISTEMA SIN NINGÚN TIPO DE REFUERZO

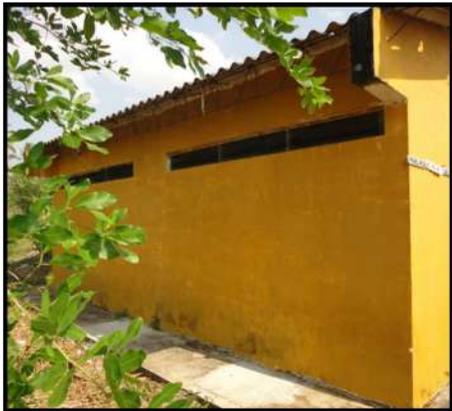
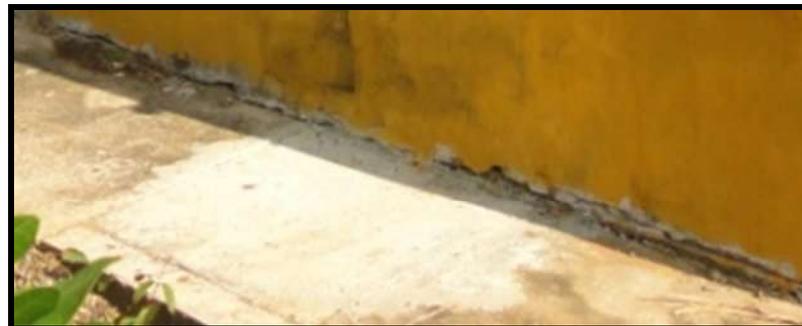
MUROS EN MAMPOSTERÍA SIMPLE, SIN NINGÚN TIPO DE REFUERZO, QUE EN ALGUNAS ZONAS NO VAN DE CIMENTACIÓN A CUBIERTA Y SE ENCUENTRAN SUELTOS DE SU BASE.

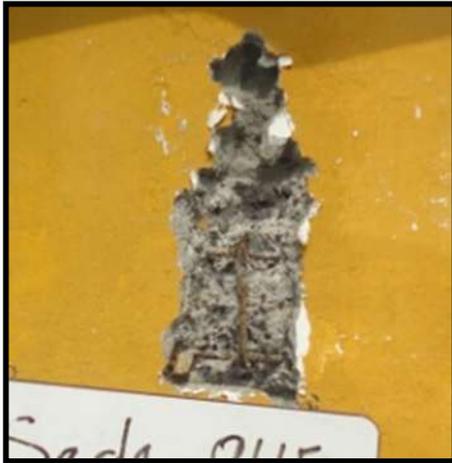
ESTOS MUROS CUENTAN CON UNA VIGA AÉREA PERIMETRAL EN CONCRETO REFORZADO, DE NINGUNA MANERA ESTA ANCLADA A LOS MUROS Y SU BASE ES DEFICIENTE.

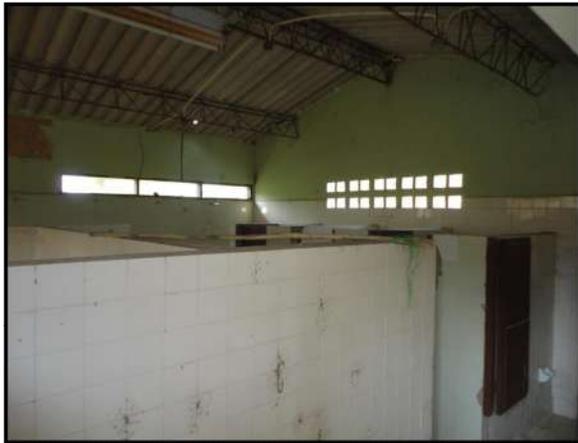
MUROS EN MAMPOSTERÍA SIMPLE SIN NINGÚN TIPO DE REFUERZO, NO CUENTAN CON UN SISTEMA DE CIMENTACIÓN, ESTÁN APOYADOS DIRECTAMENTE AL TERRENO, CON UNA ALTURA APROXIMADA DE 1.80M.

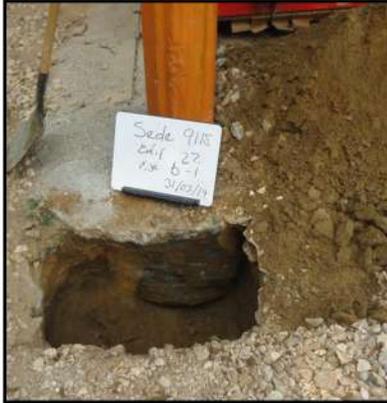
COLUMNAS APOYADAS EN UNA ESPECIE DE DADO CON UN DIÁMETRO DE 0.60M Y 0.70M DE ALTO, EL REFUERZO DE LA COLUMNA ESTA ANCLADO AL ELEMENTO. LA ESTRUCTURA NO CUENTA CON NINGÚN TIPO VIGA DE AMARRE.

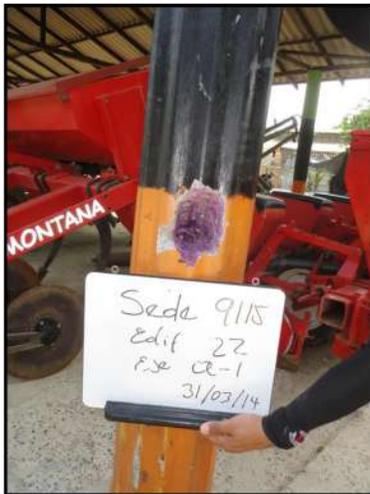
COLUMNAS CON UN REFUERZO DE 3 VARILLAS NO. 3 (3/8")

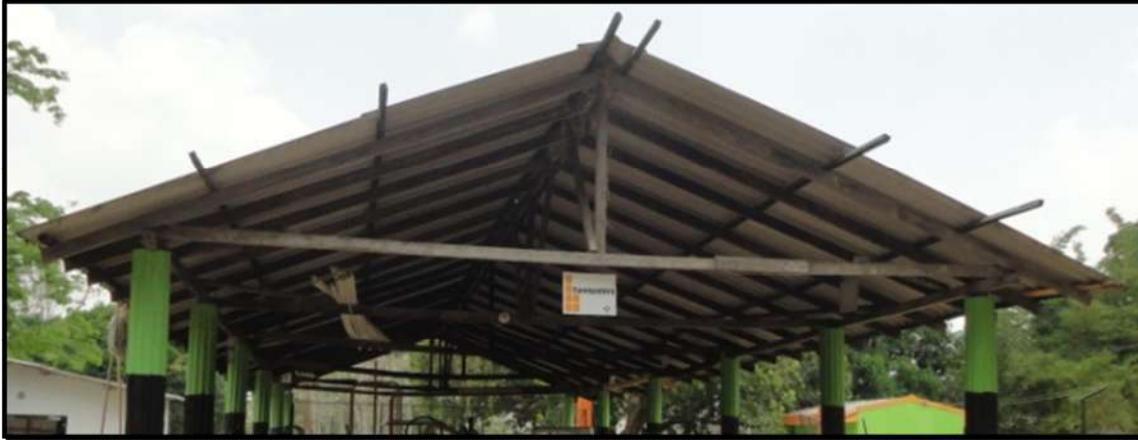
SISTEMA ESTRUCTURAL DE CUBIERTA EN MADERA CON TEJA DE ZINC, EN DONDE EL SISTEMA DE AMARRE NO ES ESTABLE, SE OBSERVA QUE LA ESTRUCTURA YA SUFRIÓ UNA DEFORMACIÓN. LOS ELEMENTOS EN CONCRETOS NO SON AMARRADOS DE NINGUNA MANERA, YA QUE LA MADERA ES SOLO PARA APOYAR LAS TEJAS.

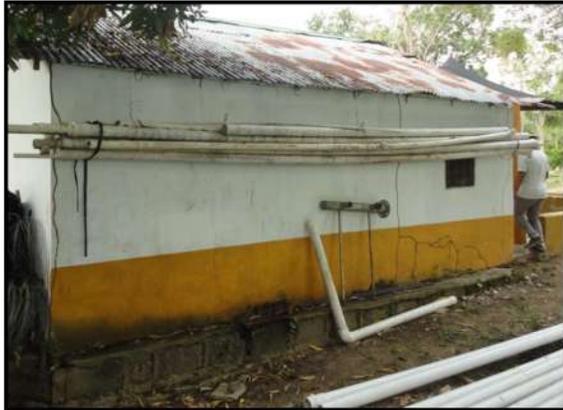
MAMPOSTERÍA SIMPLE DE 0.10M DE ESPESOR, EN MUY MAL ESTADO, FISURADOS EN SU TOTALIDAD.

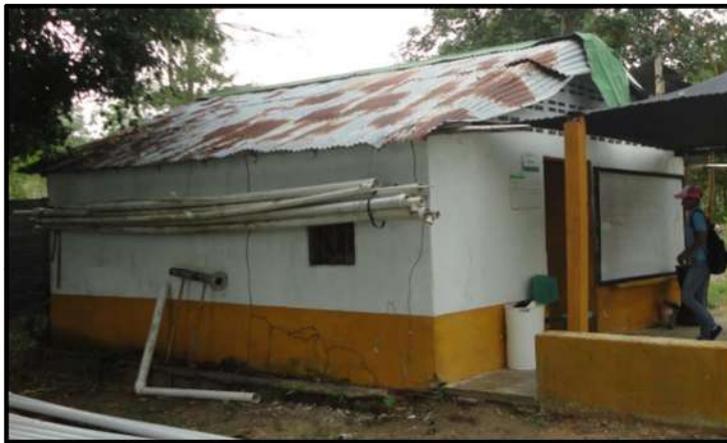
ESTRUCTURA EN MADERA NO ESPECIFICADA APOYADA DIRECTAMENTE EN LA MAMPOSTERÍA POR MEDIO DE CORREAS, EN LA CUAL ESTÁN UBICADAS LAS TEJAS EN ZINC QUE AL APARECER NO POSEE NINGÚN TIPO DE AMARRE.
