# **SERVICIO NACIONAL DE APRENDIZAJE - SENA**

## **ANÁLISIS DE VULNERABILIDAD SÍSMICA Y REFORZAMIENTO DE LAS SEDES – SENA PORVENIR**

**Estudio Realizado por:  
AMP Y P&D**

**Diciembre del año 2014**

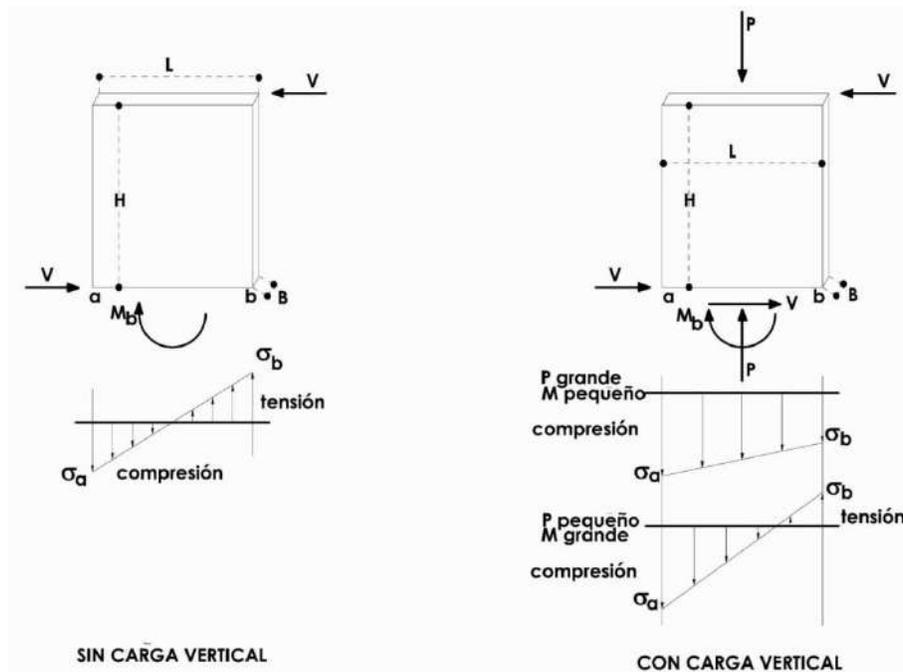
**Fig. 1 — Estado de esfuerzos en la base de un muro de mampostería no reforzada**

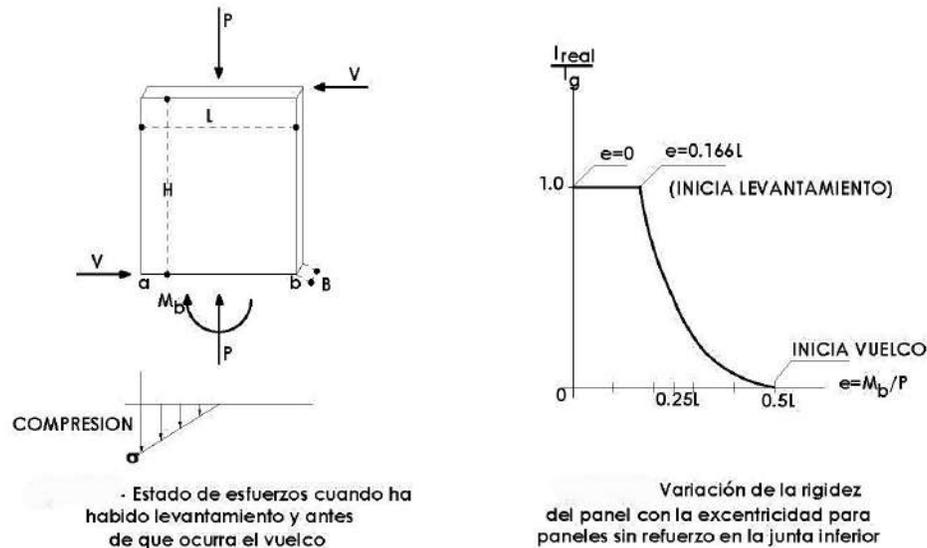
Fig. 2 — Determinación de la rigidez de un muro de mampostería no reforzada en función de la carga axial existente

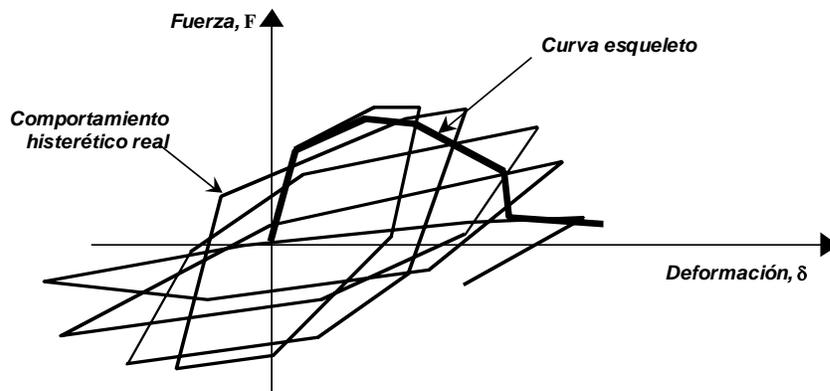
En la figura siguiente se muestra esquemáticamente la respuesta de un elemento estructural ante una sollicitación sísmica que lo hace responder fuera del rango elástico. Allí también se ha mostrado la envolvente de esta respuesta, conocida como curva esqueleto, en la cual se describe como en la medida que las deformaciones se hacen mayores hay una degradación de la resistencia y en este caso se presenta una resistencia residual.

Figura 3-1 – Comportamiento sísmico de un componente

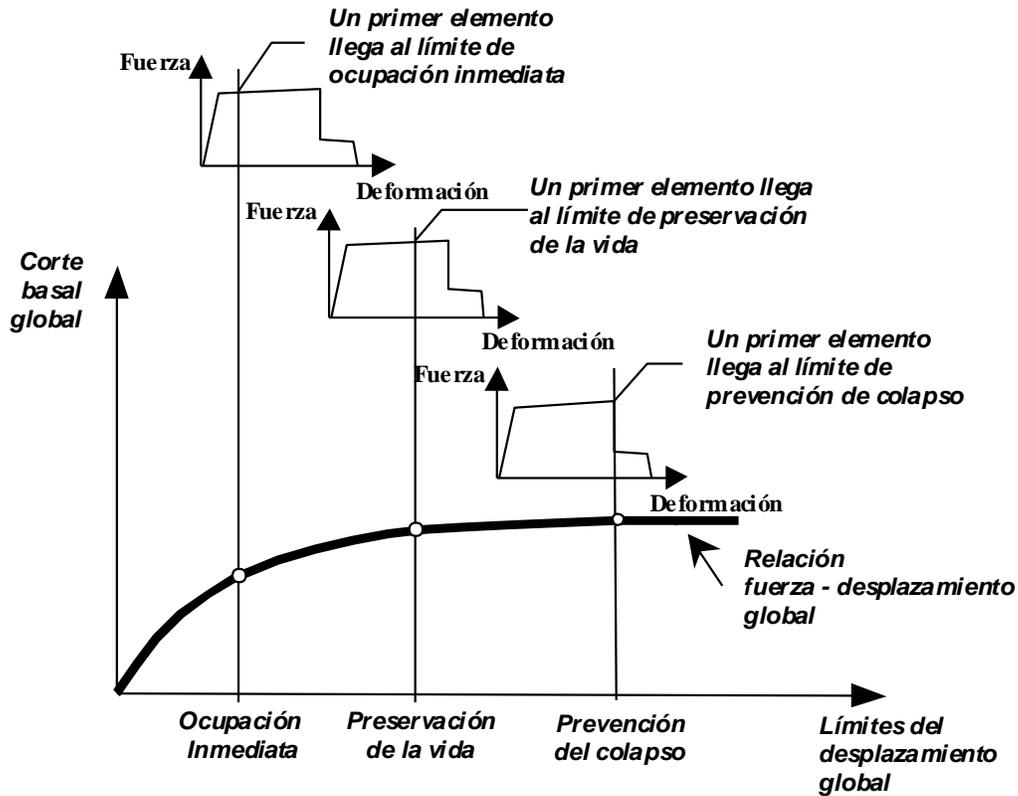
**Figura 3-2 – Objetivos generales del comportamiento de una edificación rehabilitada**

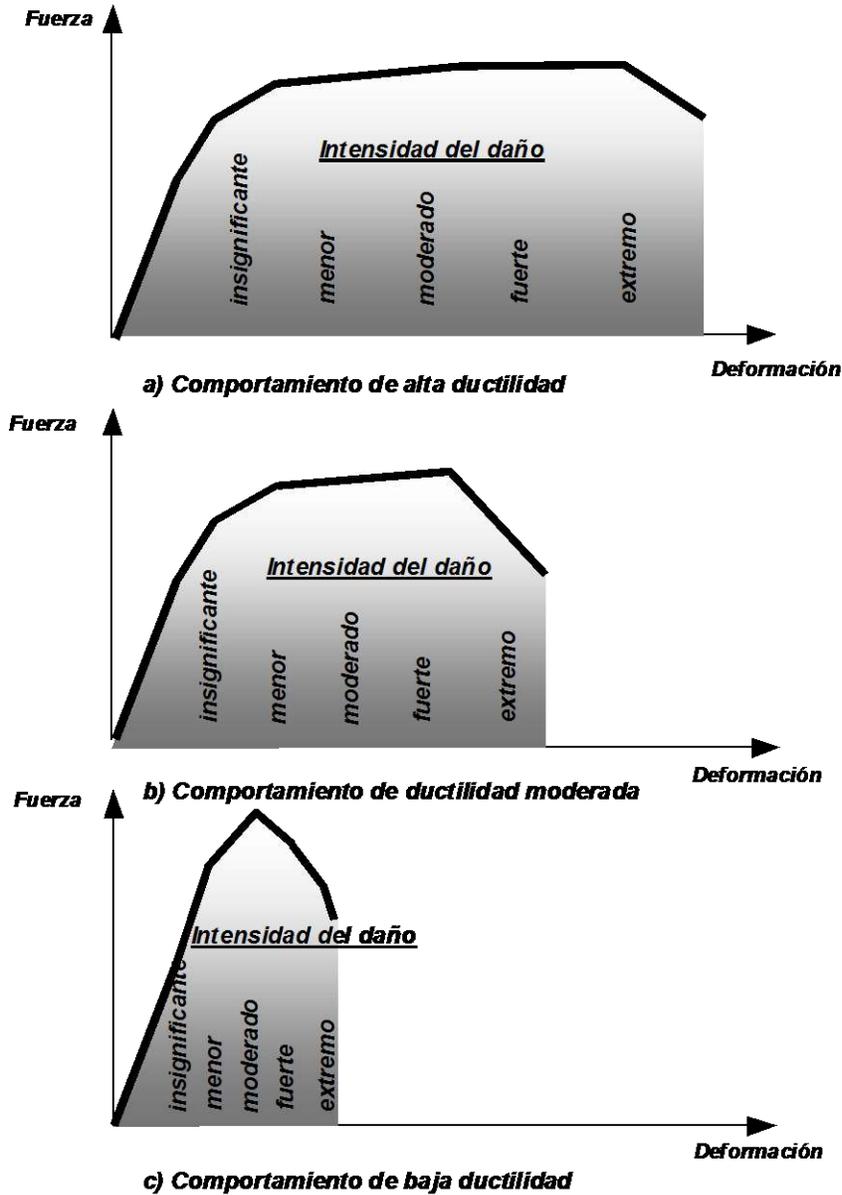
Figura 3-3 – Comportamiento y daño esperado según el tipo de elemento

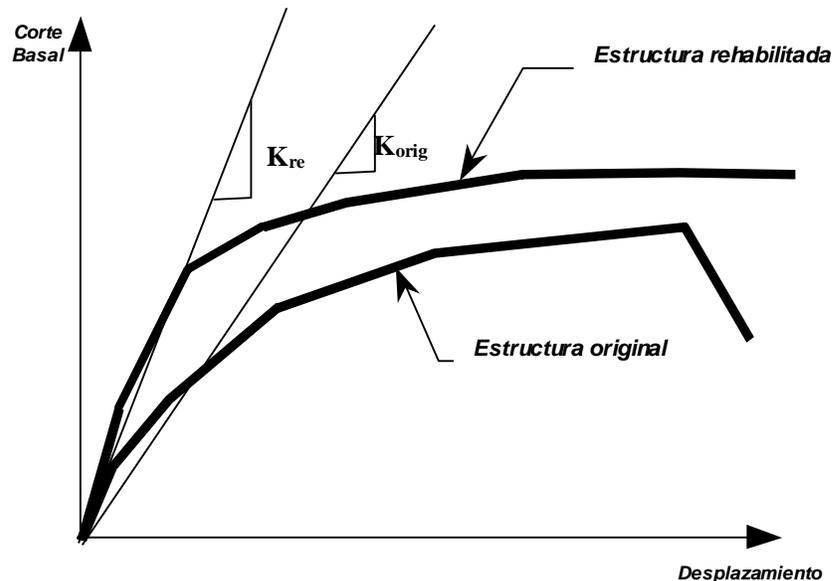
Figura 3-4 – Nivel de resistencia y rigidez – Estructura original y rehabilitada

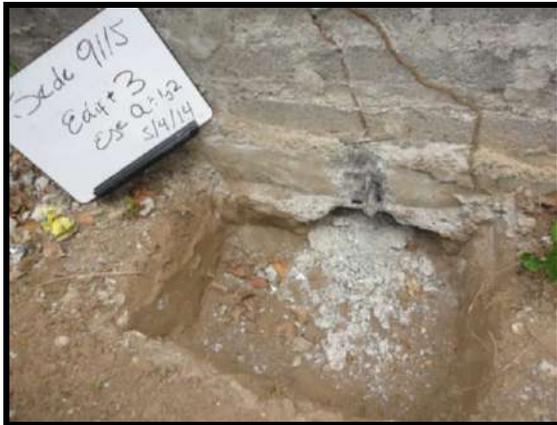
MUROS EN MUY MAL ESTADO, FISURADOS EN SU TOTALIDAD JUNTO CON LAS COLUMNETAS Y VIGAS.

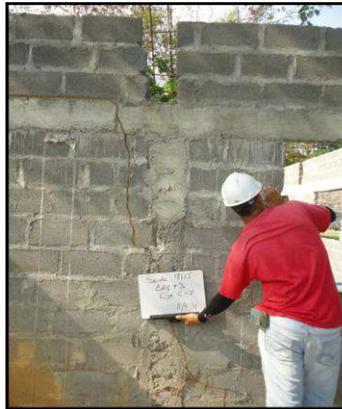
VIGAS Y COLUMNETAS CON HORMIGUEO DEBIDO AL MAL VACIADO DEL CONCRETO, MUROS TOTALMENTE DESPLOMADOS JUNTO CON LOS ELEMENTOS ESTRUCTURALES. LAS COLUMNETAS NO ESTÁN TERMINADAS EN SU TOTALIDAD

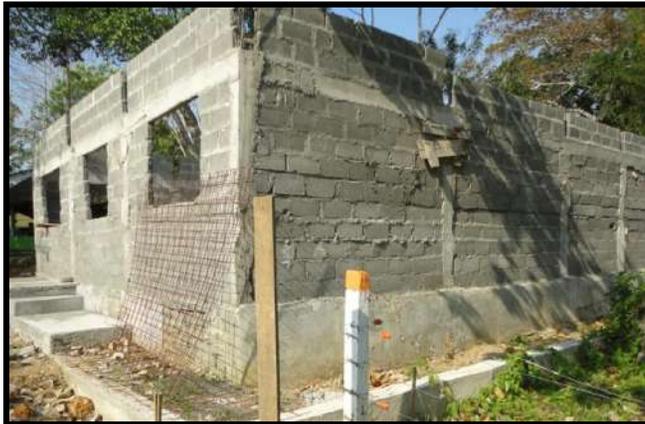
SE DESCONOCE LA SECCIÓN DE LAS CORREAS DE MADERA Y ESTÁN APOYADAS EN LA MAMPOSTERÍA DIRECTAMENTE. LAS TEJAS SE ENCUENTRAN EN BUEN ESTADO

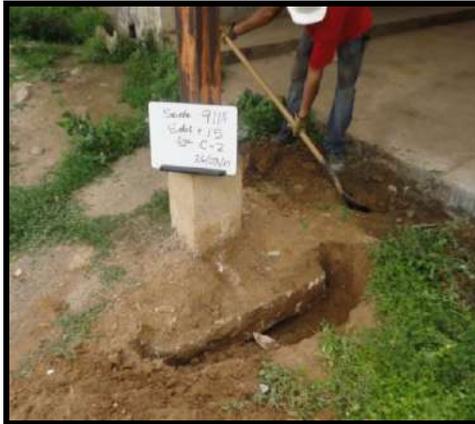
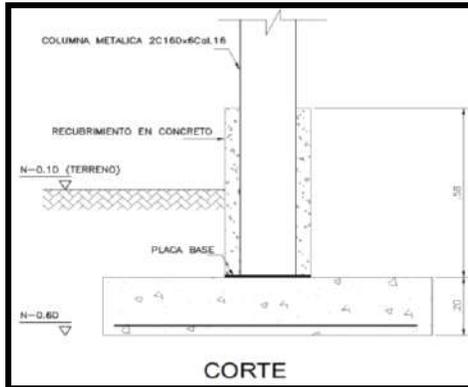
CUENTA CON UNOS PERNOS Y PLATINA DE ANCLAJE NO DEFINIDOS Y UN RECUBRIMIENTO EN CONCRETO QUE NO SE ENCUENTRA EN UN BUEN ESTADO, LO CUAL NO CUMPLE CON LA FUNCIÓN DE AISLAR EL AGUA DEL PERFIL, EL CUAL ESTA LOGRANDO QUE LA ESTRUCTURA SE DETERIORE DE FORMA RÁPIDA.

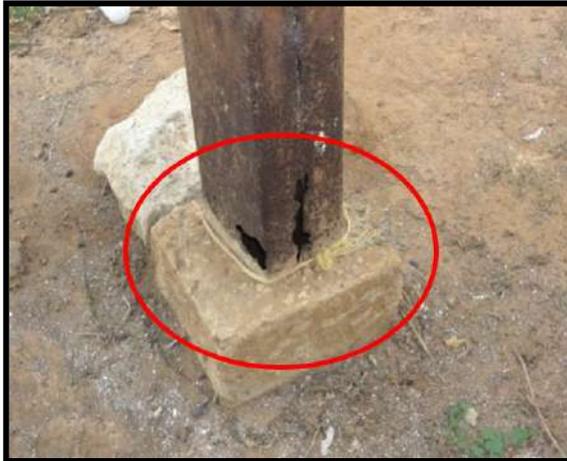
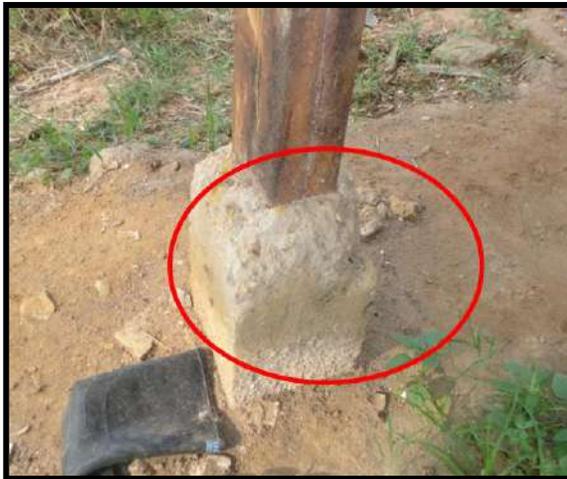
LAS COLUMNAS PRESENTAN UN ESTADO DE OXIDACIÓN AVANZADA CON UNOS AJUSTES DE SOLDADURA ALGO DEFICIENTES EN ALGUNOS PUNTOS DEL ELEMENTO COMO LOS INDICADOS EN LAS FOTOGRAFÍAS

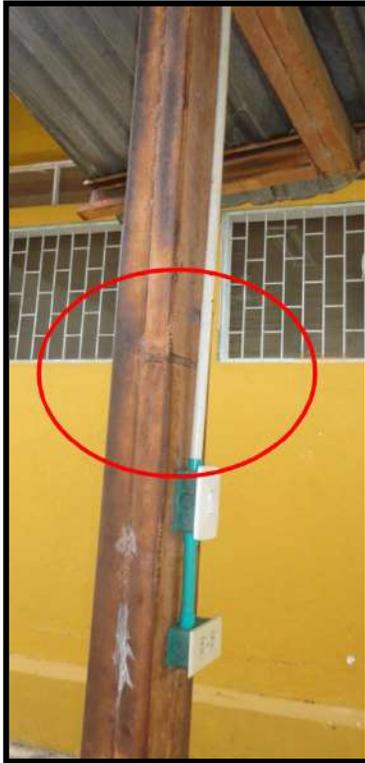
LA CUBIERTA ESTA UNIDA A LAS COLUMNAS POR MEDIO DE UNA PLATINA NO DEFINIDA POR MEDIO DE SOLDADURA, LA CUAL ESTA OXIDADA Y ALGO DETERIORADA. LOS ELEMENTOS DE LA CUBIERTA ESTÁN UNIDOS POR MEDIO DE SOLDADURAS UN POCO DEFICIENTE

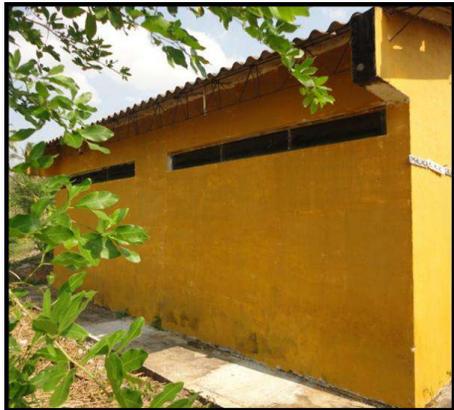
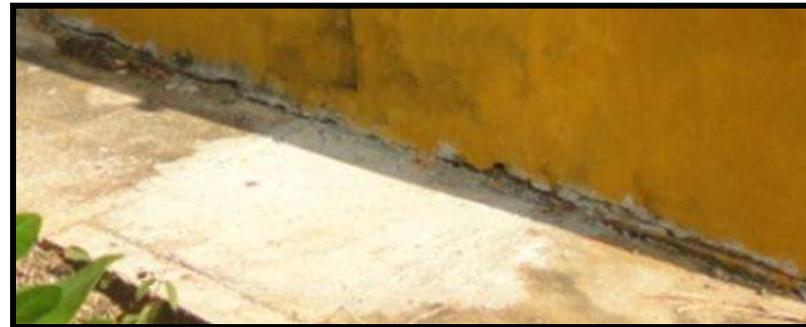
ESTOS MUROS CUENTAN CON UNA VIGA AÉREA PERIMETRAL EN CONCRETO REFORZADO, DE NINGUNA MANERA ESTA ANCLADA A LOS MUROS Y SU BASE ES DEFICIENTE.

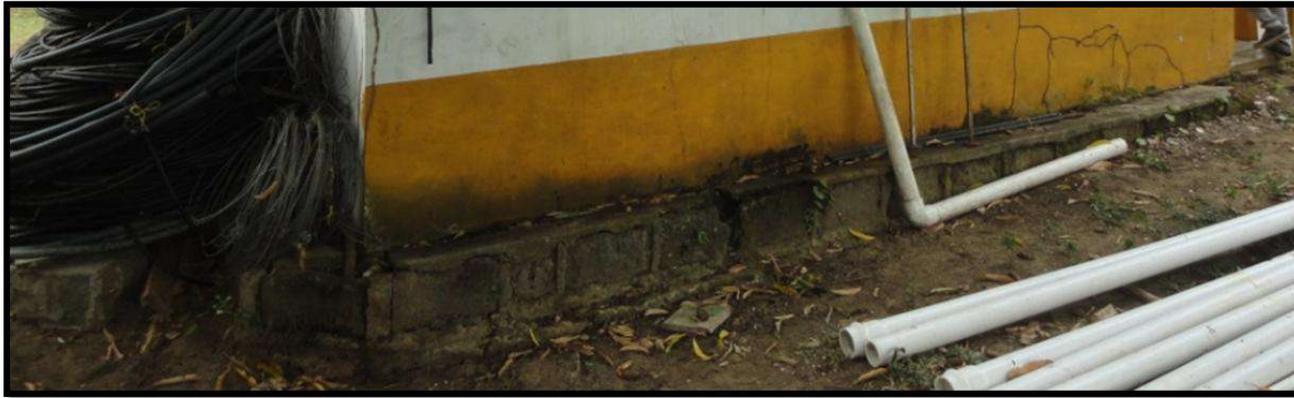
MAMPOSTERÍA SIMPLE DE 0.10M DE ESPESOR, EN MUY MAL ESTADO, FISURADOS EN SU TOTALIDAD.

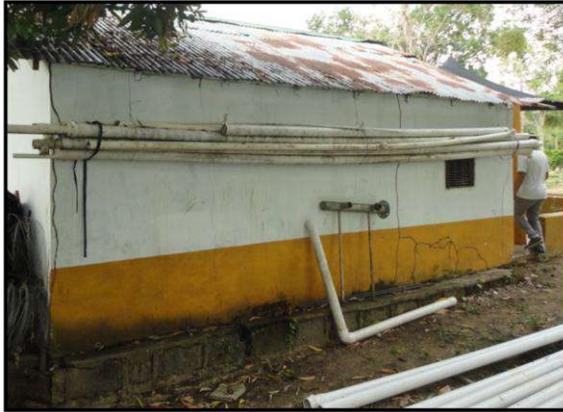
ESTRUCTURA EN MADERA NO ESPECIFICADA APOYADA DIRECTAMENTE EN LA MAMPOSTERÍA POR MEDIO DE CORREAS, EN LA CUAL ESTÁN UBICADAS LAS TEJAS EN ZINC QUE AL APARECER NO POSEE NINGÚN TIPO DE AMARRE.

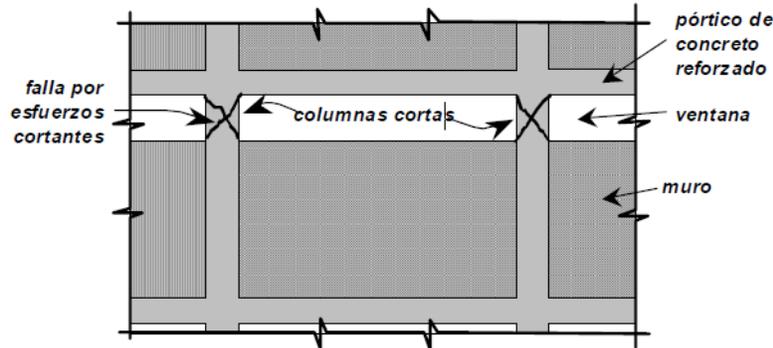
Figura 6-1- Efecto de columna corta

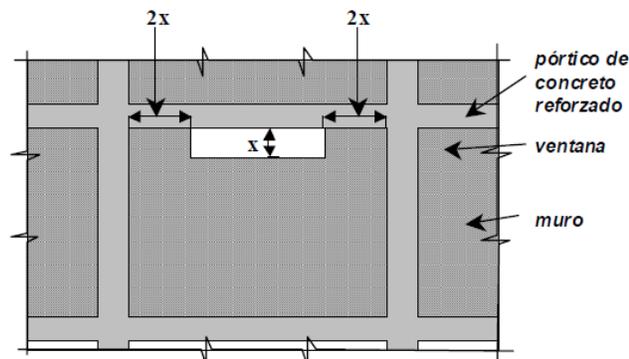
Figura 6-2- Alternativa para evitar el efecto de la columna corta
