6.37. Bloque 35, Gimnasio.

Área de apoyo, servicios generales.

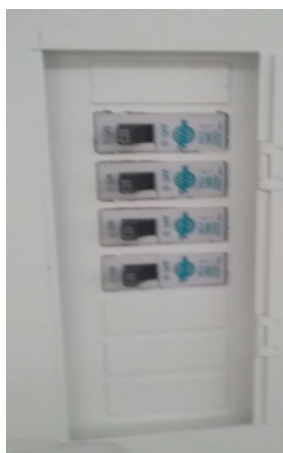
Ilustración 85 Tablero Bloque 35.
Fuente: equipo diagnóstico.

El tablero de este Bloque, utiliza todos los espacios de los breakers y su funcionamiento es el adecuado, no presenta recalentamiento en sus circuitos ni salto en sus protecciones, este tablero no cuenta con diagrama unifilar, directorio de circuitos y simbología de riesgo eléctrico, todo esto es requerido por el RETIE en el CAPITULO 3 REQUISITOS DE PRODUCTO, ARTICULO 20 SECCIÓN 23 “TABLEROS ELÉCTRICOS Y CELDAS” SUBSECCIÓN 20.23.1 “TABLEROS DE BAJA TENSIÓN” 20.23.1.4 “Rotulado e instructivos”.

- Para los tableros eléctricos se debe tener adherido la siguiente información
 - Tensión(es) nominal(es) de operación.
 - Corriente nominal de alimentación.

- Número de fases.
 - Número de hilos (incluyendo tierras y neutros).
 - Razón social o marca registrada del productor, comercializador o importador.
 - El símbolo de riesgo eléctrico.

- Cuadro para identificar los circuitos.
 - Indicar, de forma visible, la posición que deben tener las palancas de accionamiento de los interruptores, al cerrar o abrir el circuito.

- Todo tablero debe tener su respectivo diagrama unifilar actualizado.
- Adicional al rotulado, el productor de tableros debe poner a disposición del usuario, mínimo la siguiente información:

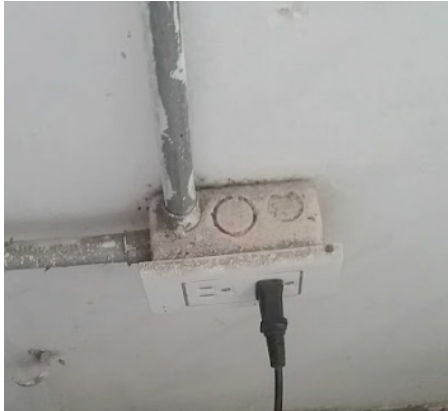
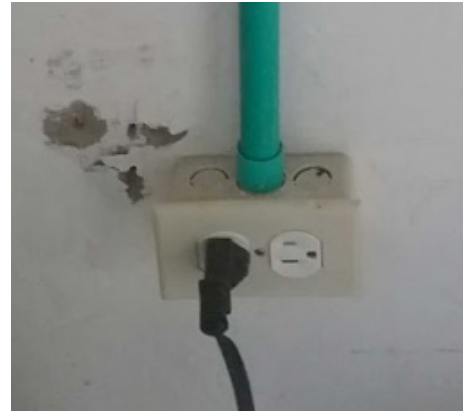
Ilustración 86 tomacorrientes Bloque 35.
Fuente: equipo diagnóstico.

El funcionamiento de las salidas monofásicas es el adecuado, si se encuentran salidas que estén en mal estado como: tapas rotas, estas deben ser cambiadas, en caso extremo las que no tengan la tapa de seguridad y los conductores se encuentren expuestos, se les debe realizar el cambio inmediato para evitar riesgo eléctrico por contacto como lo indica el CAPITULO 3 “REQUISITOS DE INSTALACIÓN”, ARTICULO 20 “REQUISITOS DE PRODUCCIÓN”, SECCIÓN 20.10 “CLAVIJAS Y TOMACORRIENTES, SUBSECCIÓN 20.10.2 REQUISITOS DE INSTALACIÓN, la acometida que se designó para las salidas de tomacorrientes, se encuentran con tubería PVC expuesta a daños físicos, se recomienda cambiar esa tubería por tubería EMT como lo indica RETIE en el capítulo 3 Artículo 20.6.1.2 REQUISITOS DE INSTALACIÓN y señalar la tubería EMT como lo indica la NTC 3458 IDENTIFICACIÓN DE TUBERÍA.

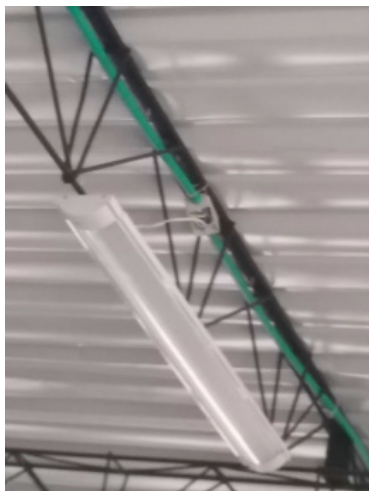
Ilustración 87 Iluminación Bloque 35.
Fuente: equipo diagnóstico.

Las salidas de iluminación del Bloque estas constituidas por lámparas fluorescentes, se encuentran en buen estado como lo indica el personal de mantenimiento, debe determinarse con un estudio técnico profesional si cumple con los niveles de iluminación en áreas generales como lo exige el RETILAP en el capítulo 4 “diseños y cálculos de iluminación en la Sección 410.1, la acometida que se designó para las salidas de iluminación, se encuentran con tubería PVC expuesta a daños físicos, se recomienda cambiar esa tubería por tubería EMT como lo indica RETIE en el capítulo 3 Artículo 20.6.1.2 REQUISITOS DE INSTALACIÓN y señalizarla como lo indica la NTC 3458 IDENTIFICACIÓN DE TUBERÍA.

- Deben determinarse los requerimientos de iluminación en caso de falla en las instalaciones de alumbrado normal o del suministro de energía, lo cual se establece en RETILAP sección 470 ALUMBRADO DE EMERGENCIA (470.3 CARACTERÍSTICAS DE LA INSTALACIÓN DEL ALUMBRADO DE EMERGENCIA) ya que las instalaciones requieren de alumbrado de emergencia en recorridos de las rutas de evacuación, desde los orígenes de la evacuación hasta el espacio exterior seguro, siempre que estos sean cerrados con muy bajos aportes de iluminación natural o se requieran en horas de la noche.

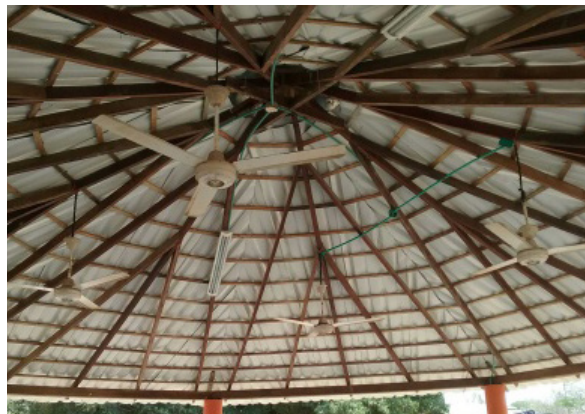
Ilustración 90. Luminaria Bloque 14.
Fuente: equipo diagnóstico.

Las salidas de iluminación del Bloque están constituidas por lámparas fluorescentes, se encuentran en buen estado como lo indica el personal de mantenimiento, debe determinarse con un estudio técnico profesional si cumple con los niveles de iluminación en áreas generales como lo exige el RETILAP en el capítulo 4 “diseños y cálculos de iluminación en la Sección 410.1, la acometida que se designó para las salidas de iluminación se encuentran con tubería PVC expuesta a daños físicos, se recomienda cambiar esa tubería por tubería EMT como lo indica RETIE en el capítulo 3 Artículo 20.6.1.2 REQUISITOS DE INSTALACIÓN y señalizarla como lo indica la NTC 3458 IDENTIFICACIÓN DE TUBERÍA.

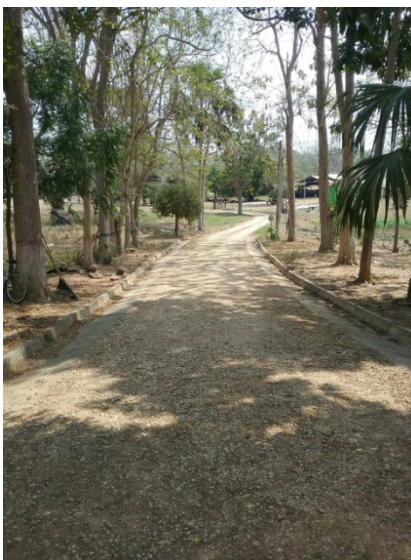
El centro no cuenta con red independiente de para aguas lluvias y tampoco se hace un manejo de estas, no Las Aguas Lluvias se mueven por escorrentía en los exteriores del centro sin conducción alguna, a excepción de algunos tramos del anillo vial que cuentan con cunetas.

Ilustración 93. Manejo de aguas lluvias con cunetas para vías al interior del centro.
Fuente: Equipo de diagnóstico

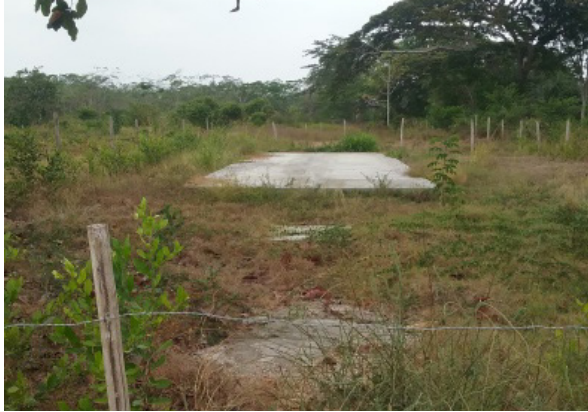
La red exterior de Aguas Negras del Centro se construyó en el año 2015. Se compone de varias pozos de inspección interconectados por tubería PVC corrugada de 8", los cuales reciben las aguas servidas de los Bloques que posteriormente son entregadas a un pozo séptico que se ubica cruzando la vía de acceso al centro desde la portería principal. La red a nivel general se encuentra en muy buen estado y funciona óptimamente.

Ilustración 94. Pozo séptico general.
Fuente: Equipo de diagnóstico

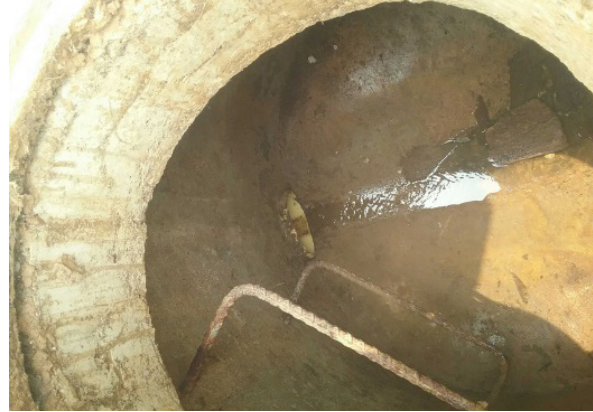
Ilustración 95. Pozo de inspección de la red interna de alcantarillado.
Fuente: Equipo de diagnóstico

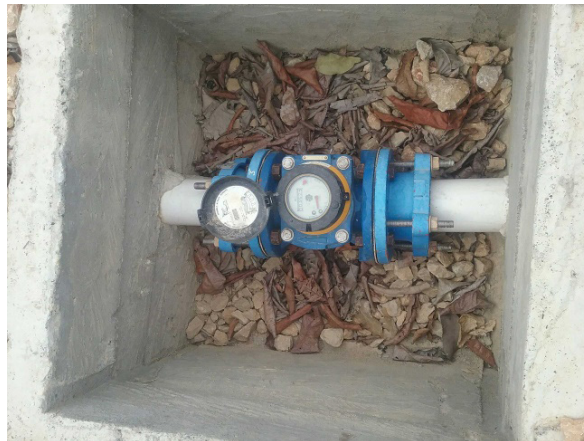
El agua se envía directamente hasta la planta de tratamiento ubicada a 1500 m en el edificio 29, desde allí se distribuye el agua para consumo del centro y riego de cultivos. El agua es impulsada desde la bocatoma hasta la PTAP con una bomba Siemens de 30 HP que se encuentra en buen estado al igual que la tubería PVCP de 4". Existe un medidor de 3" para el control interno en el centro a la salida de la PTAP nueva.

Ilustración 96. Medidor de control interno para la PTAP.
Fuente: Equipo de diagnóstico

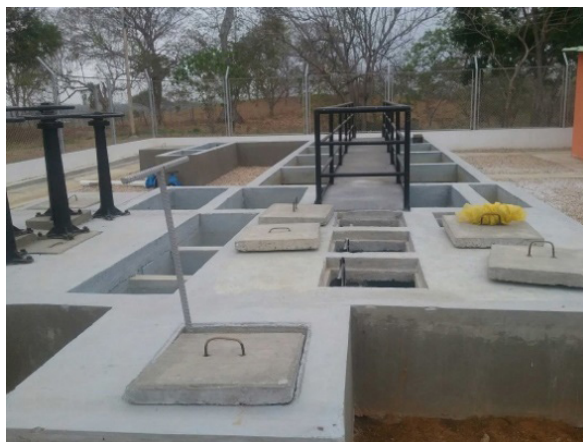
Ilustración 97. Nueva
Fuente: Equipo de diagnóstico

La planta nueva funciona adecuadamente, tiene válvulas y filtros para el control de caudal y se hace tratamiento químico para complementar el tratamiento de potabilización. Posteriormente el agua tratada pasa a un tanque de almacenamiento.

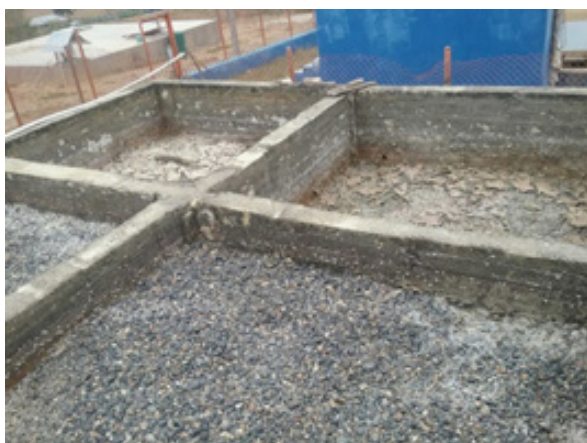
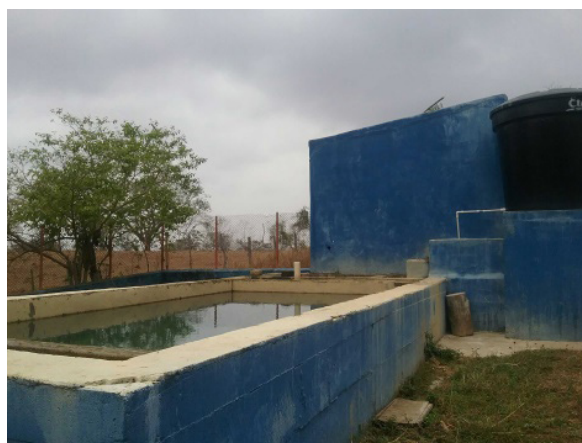
Ilustración 98. Filtro de grava y tanque desarenador PTAP antigua.
Fuente: Equipo de diagnóstico

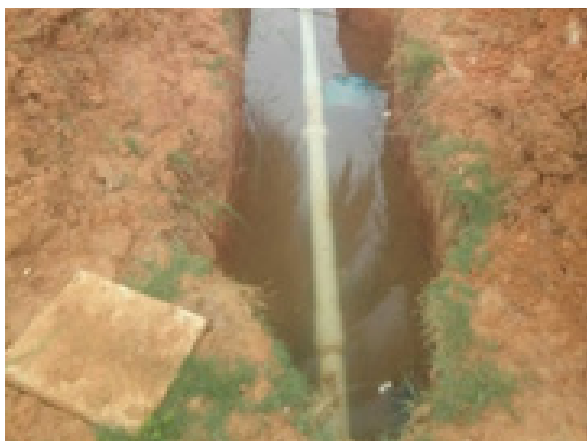
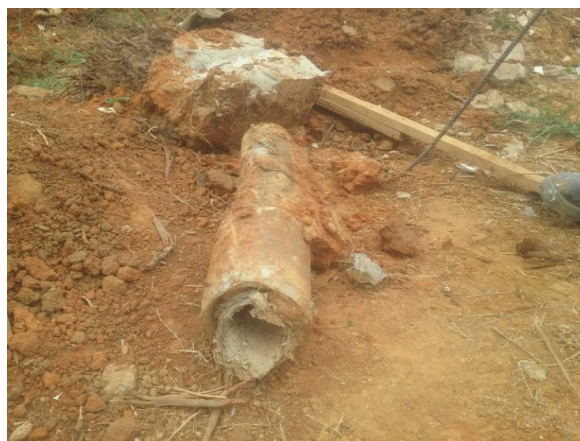
La red de acueducto funciona por gravedad, la tubería después de la PTAR tiene tramos en diferentes materiales y diámetros, principalmente en PVCP y Asbesto, dicha red se encuentra deteriorada, con múltiples fugas durante el recorrido que hace hasta llegar a los edificios principales, existen muy pocas válvulas de control y con los daños frecuentes el hacer una reparación se requiere cortar el agua a todo el centro.

Ilustración 99. Reparación y cambio de tubería antigua en Asbesto.
Fuente: Equipo de diagnóstico

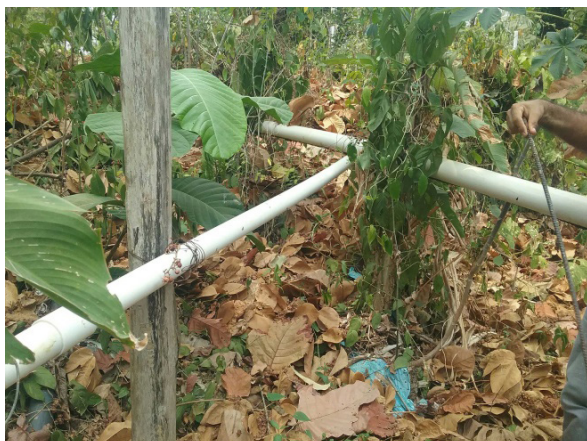
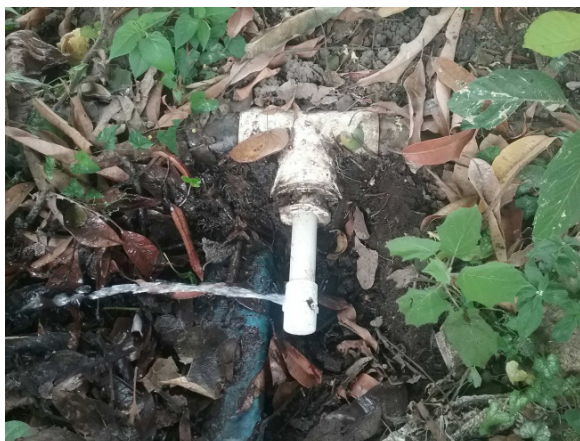
El diseño de la red actual es del año 2002 según los planos existentes, pero con el tiempo se le han hecho modificaciones al tal nivel que es muy poco lo que se conserva de esos diseños y lo que existe no funciona adecuadamente por el grado de deterioro que tiene la tubería. El estado en que se encuentra la red es crítico y requiere una intervención urgente. Todos los edificios con aparatos sanitarios cuentan con conexión a la red de acueducto a excepción del edificio 27, donde existe un baño y algunos lavaplatos que no tienen suministro de agua.

Ilustración 100. Red de agua potable a la vista y deteriorada.
Fuente: Equipo de diagnóstico

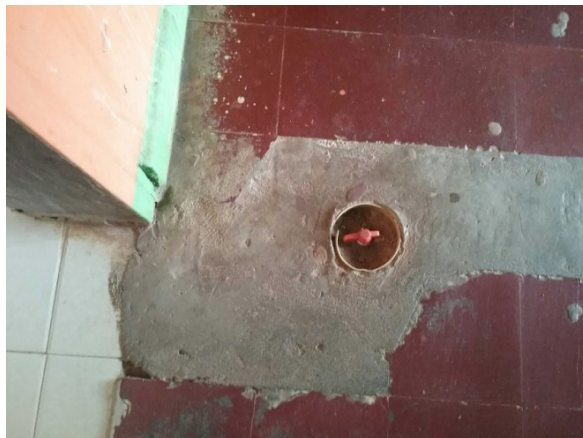
La tubería se encuentra incrustada bajo la placa de contrapiso, parece estar en buen estado, no se evidencias problemas por rupturas o filtraciones.

Ilustración 101. Válvula de control para las baterías sanitarias. Bloque 1
Fuente: Equipo de diagnóstico

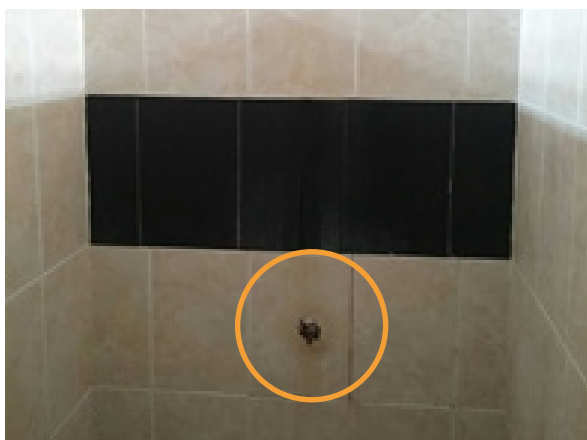
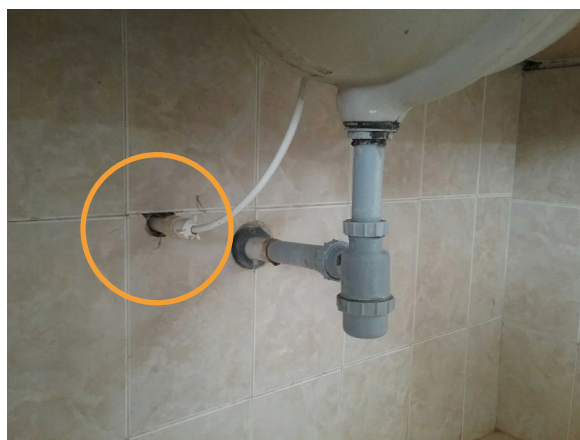
Los puntos sanitarios están en tubería de HG y PVCP de ½”, los puntos en HG de las duchas y lavamanos se encuentran oxidados, las conexiones en los aparatos sanitarios son con acoples plásticos de ½ y se encuentran deterioradas, las griferías de los retretes tipo tanque presentan fugas y se hace desperdicio de agua.

Ilustración 102. Puntos hidráulicos. Bloque 1.
Fuente: Equipo de diagnóstico

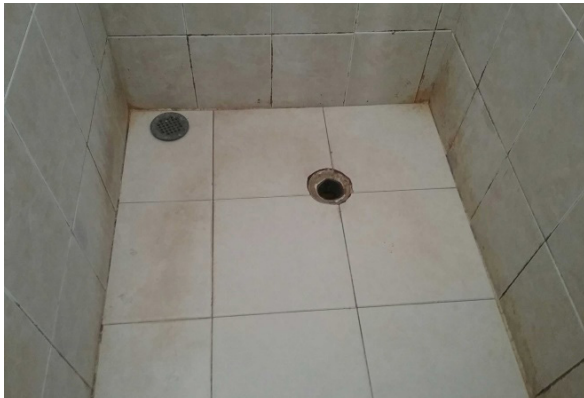
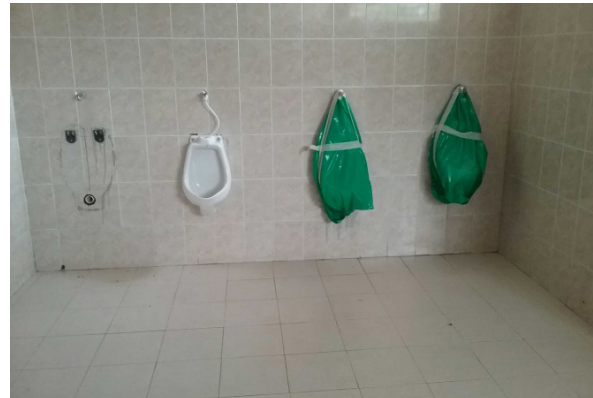
Las salidas sanitarias son en tubería PVCS de 2" y 4". Existen desagües de piso que no cuentan con rejillas y varios de los orinales y retretes se encuentran obstruidos o con los sifones de conexión deteriorados. Algunos aparatos como orinales fueron retirados y no se taparon las salidas sanitarias.

Ilustración 103. Puntos hidráulicos. Bloque 1.
Fuente: Equipo de diagnóstico

- Se recomienda instalar rejillas en todos los desagües de piso.
- Se recomienda destapar las salidas de los aparatos sanitarios obstruidos.
- Se recomienda cambiar los sifones tipo botella deteriorados
- Se recomienda reponer los orinales retirados.

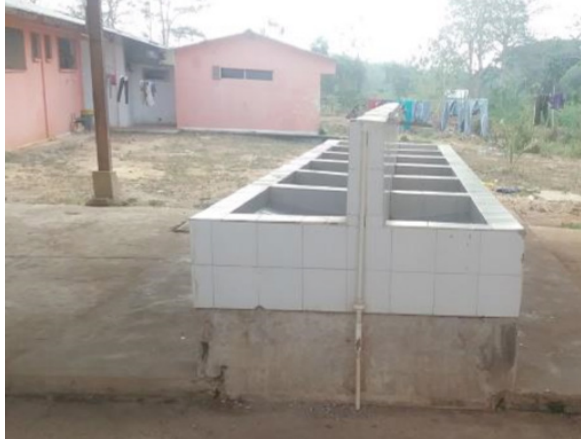
Las instalaciones interiores están una parte a la vista y otra incrustada en tubería PVCP de ½", cuenta con una válvula en PVC, sin cajilla ni tapa registro.

Ilustración 104. Tubería PVCP a la vista. Bloque 2.
Fuente: Equipo de diagnóstico

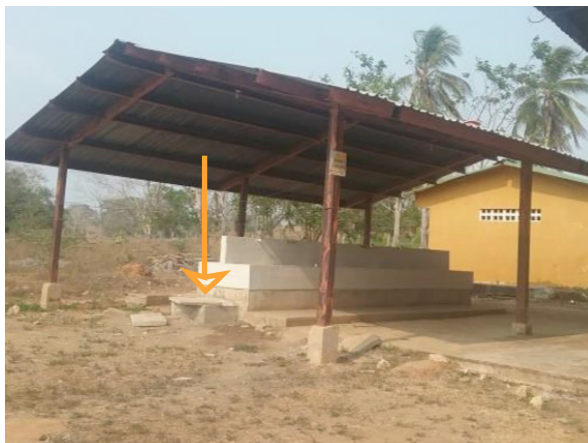
LA red principal está enterrada bajo los lavaderos y no es inspeccionable. Las aguas de lavado se entregan a una caja de inspección ubicada en uno de los extremos del lavadero.

Ilustración 105. Cubierta y caja de inspección. Bloque 2.
Fuente: Equipo de diagnóstico

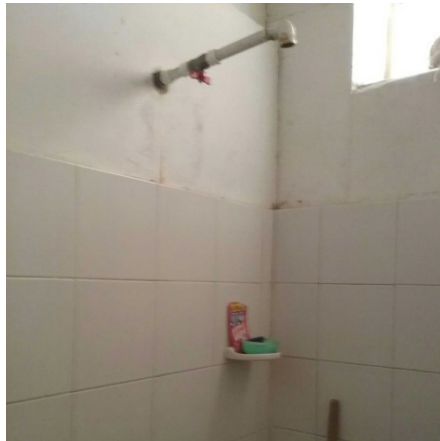
Los puntos hidráulicos están incrustados en los muros del edificio y son en tubería PVCP de ½". Los aparatos sanitarios cuentan con conexiones en acoples plásticos del mismo diámetro, como es debido. Las duchas a nivel general se encuentran en muy mal estado y con las griferías dañadas.

Ilustración 106. Puntos hidráulicos defectuosos en duchas. Bloque 3
Fuente: Equipo de diagnóstico

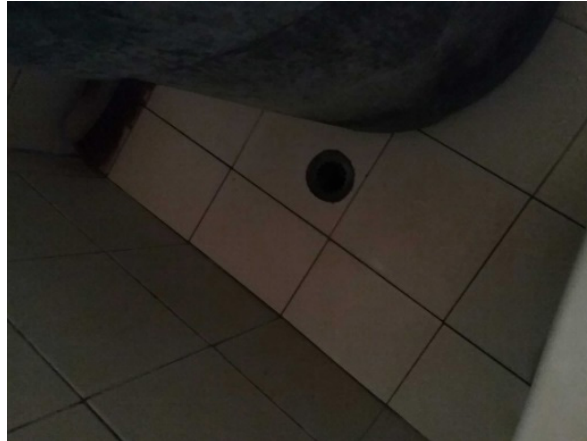
Las salidas sanitarias son en tubería PVCS de 2" y 4" de diámetro. Hacen falta algunas rejillas en los desagües de piso.

Ilustración 107. Desagüe de piso sin rejilla. Bloque 3
Fuente: Equipo de diagnóstico

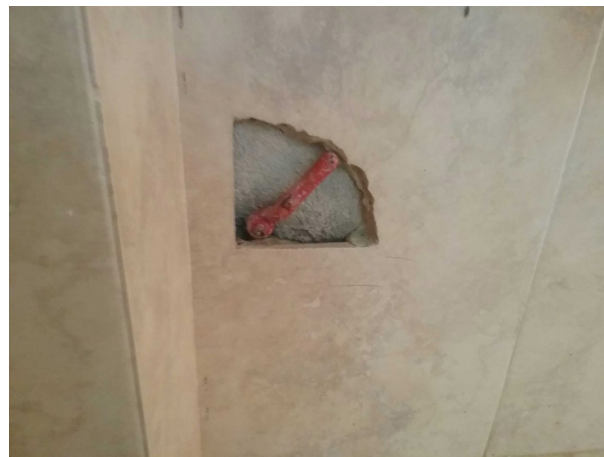
Las instalaciones interiores están incrustadas en los muros y pisos de las baterías sanitarias, por lo tanto no son inspeccionables. En cada batería sanitaria existe una válvula de control de espacio, las cuales se encuentran incrustada en los muros sin cajilla ni tapa registro.

Ilustración 108 Válvula tipo bola para control de espacio. Bloque 4.
Fuente: Equipo de diagnóstico.

- Se recomienda instalar una válvula de control general para el Bloque.
- Se recomienda instalar válvula de control de espacio con cajilla y tapa registro en cada uno de los baños.
- Se recomienda cambiar las griferías defectuosas en lavamanos y retretes.

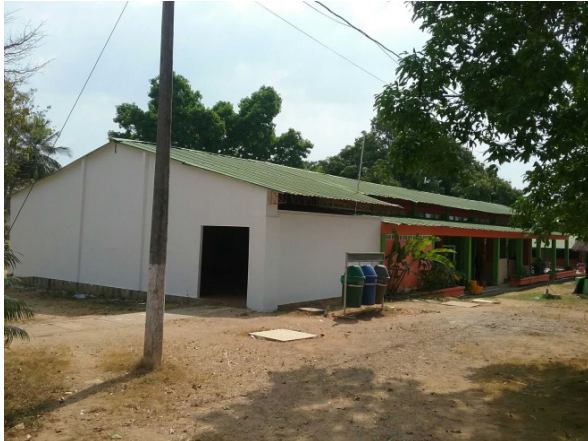
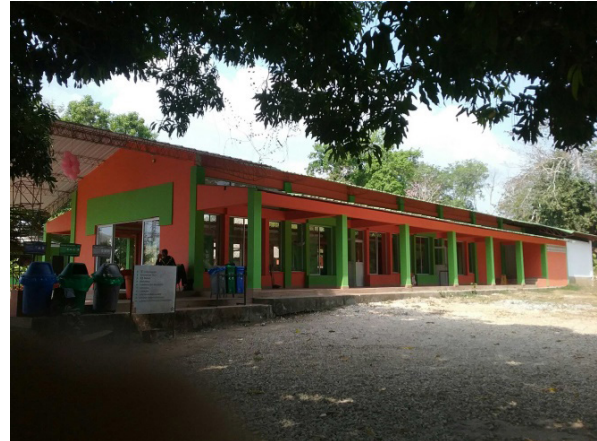
La cubierta es a dos aguas en teja de zinc y no posee canales ni bajantes de aguas lluvias, estas escurren directamente al piso.

Ilustración 109. Cubierta. Bloque 4
Fuente: Equipo de diagnóstico

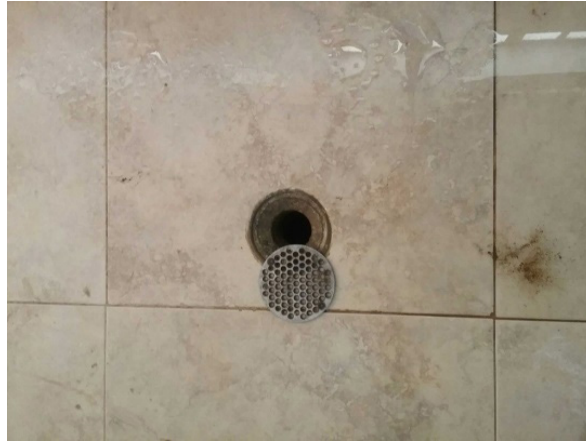
Las salidas sanitarias son en tubería PVCS de 2" y 4" de diámetro. Los lavamanos cuentan con sifones plásticos tipo botella, los cuales están desgastados, adicionalmente algunos desagües de piso no poseen rejilla.

Ilustración 110. Desagüe de piso con rejilla dañada. Bloque 4
Fuente: Equipo de diagnóstico

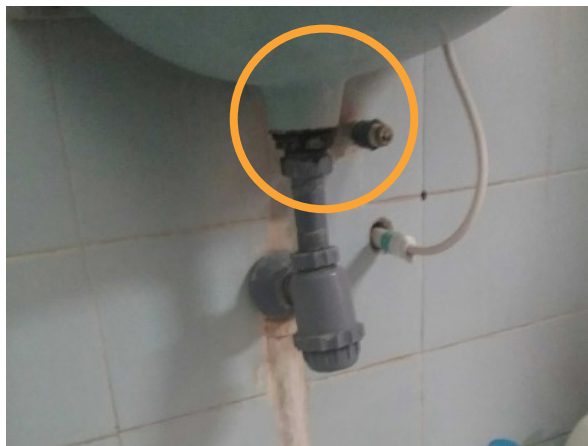
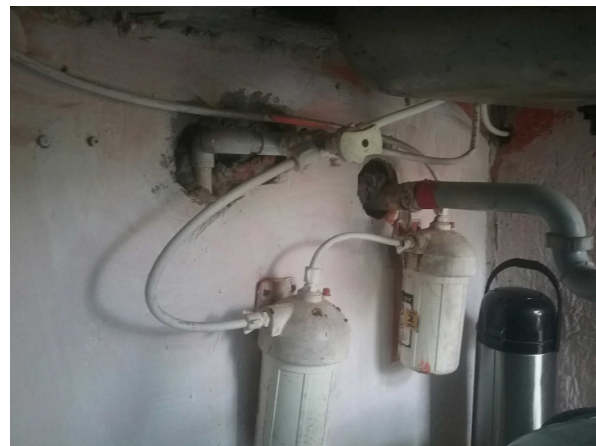
Las instalaciones están incrustadas y son en tubería PVC de ½". Solo unos pocos los espacios cuenta con válvula de control y esta defectuosa.

Ilustración 111. Válvula de control de espacio e instalaciones interiores. Bloque 5
Fuente: Equipo de diagnóstico

- Se recomienda instalar válvula de control de espacio con cajilla y tapa registro en cada uno de los baños y en la cocineta.
- Se recomienda cambiar las griferías deterioradas en todas las duchas y lavamanos.
- Se recomienda reubicar los puntos hidráulicos de la cocineta.

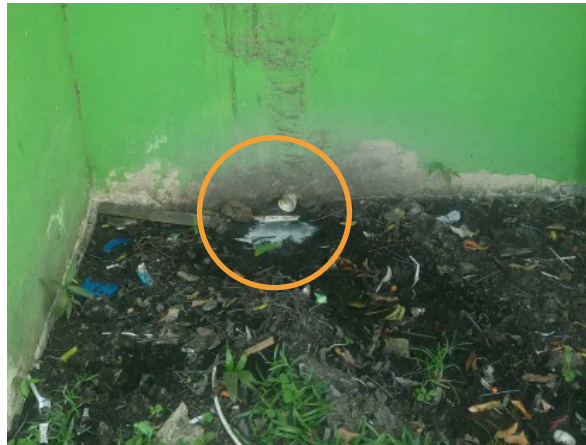
La tubería principal de aguas negras está enterrada y no es inspeccionable. Las aguas negras de los baños se recogen en una caja de inspección ubicada detrás del Bloque, pero las aguas de la cocina no están conectadas a la red y se entregan directamente al piso detrás del edificio.

Ilustración 112. Salida de aguas negras de la cocina. Bloque 5
Fuente: Equipo de diagnóstico

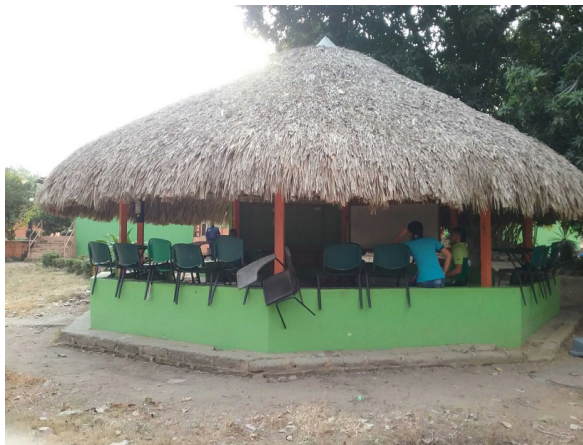
Ilustración 113. Fachada kiosco. Bloque 6.
Fuente: Equipo de diagnóstico

Se trata de un pequeño kiosco que se utiliza como salón de clases. No se realizó diagnóstico en este edificio porque no existen redes hidrosanitario ni de gas. La única recomendación que se hace es el construir una canal perimetral en concreto que recoja las aguas lluvias de la cubierta.

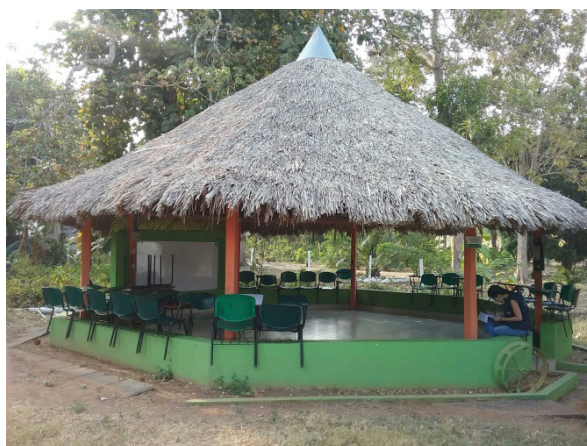
Ilustración 115. Fachada kiosco. Bloque 8.
Fuente: Equipo de diagnóstico

Se trata de un pequeño kiosco que se utiliza como salón de clases. No se realizó diagnóstico en este edificio porque no existen redes hidrosanitarias ni de gas. La única recomendación que se hace es el construir una canal perimetral en concreto que recoja las aguas lluvias de la cubierta.

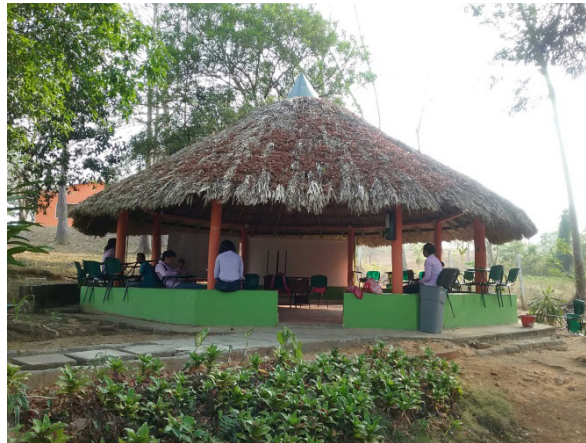
Ilustración 116. Fachada kiosco. Bloque 9.
Fuente: Equipo de diagnóstico

Se trata de un pequeño kiosco que se utiliza como salón de clases. No se realizó diagnóstico en este edificio porque no existen redes hidrosanitarias ni de gas. La recomendación es construir una canal perimetral en concreto que recoja las aguas lluvias de la cubierta.

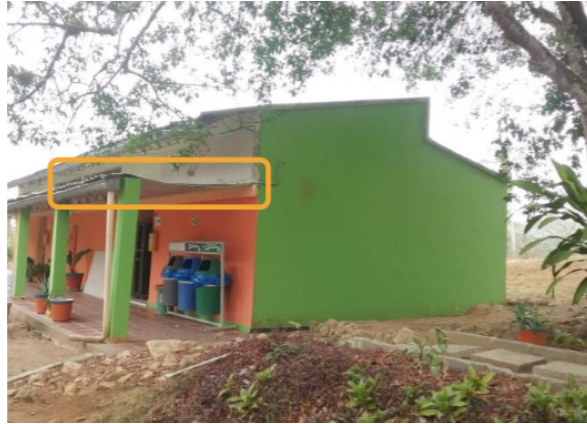
La cubierta es a dos aguas en teja de Zinc y cuenta con canales metálicas y bajantes de aguas lluvias en tubería PVCS de 4”.

Ilustración 117. Manejo de aguas lluvias. Bloque 10.
Fuente: Equipo de diagnóstico

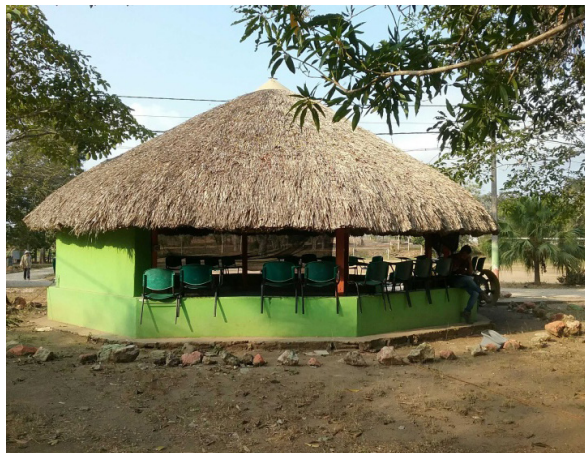
Ilustración 118. Fachada kiosco. Bloque 11.
Fuente: Equipo de diagnóstico

Se trata de un pequeño kiosco que se utiliza como salón de clases. No se realizó diagnóstico en este edificio porque no existen redes hidrosanitarias ni de gas. La única recomendación que se hace es el construir una canal perimetral en concreto que recoja las aguas lluvias de la cubierta y colocar un extintor multipropósito.

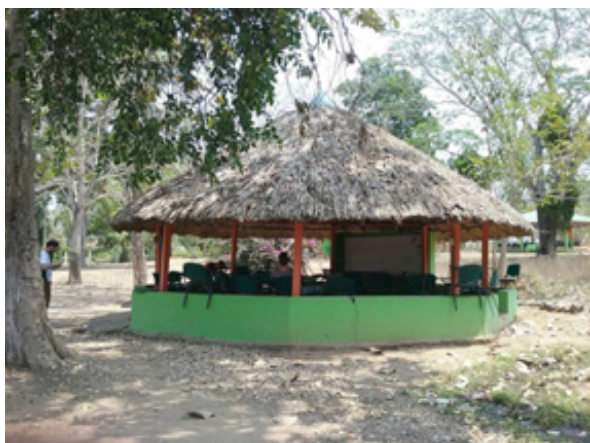
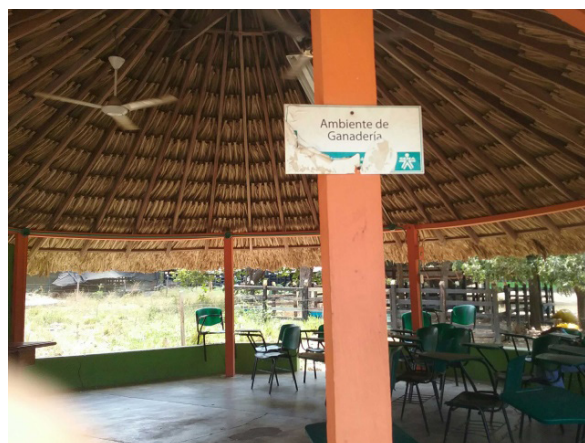
Ilustración 120 . Fachada kiosco. Bloque 13.
Fuente: Equipo de diagnóstico

Se trata de un pequeño kiosco que se utiliza como salón de clases para el ambiente de ganadería. No se realizó diagnóstico en este edificio porque no existen redes hidrosanitarias ni de gas. La única recomendación que se hace es el construir una canal perimetral en concreto que recoja las aguas lluvias de la cubierta.

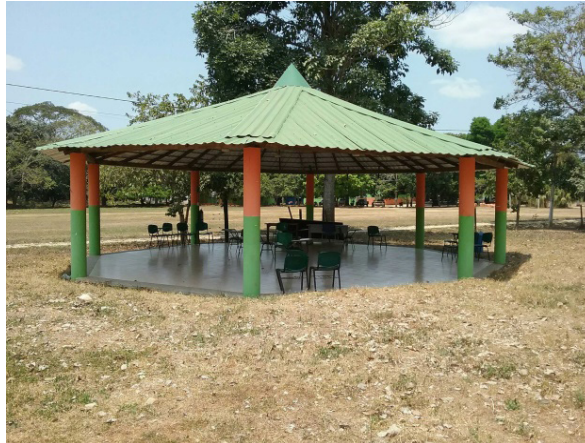
Ilustración 121. Fachada kiosco. Bloque 14.
Fuente: Equipo de diagnóstico

Se trata de un pequeño kiosco que se utiliza como salón de clases. No se realizó diagnóstico en este edificio porque no existen redes hidrosanitarias ni de gas. La única recomendación que se hace es el construir una canal perimetral en concreto que recoja las aguas lluvias de la cubierta.

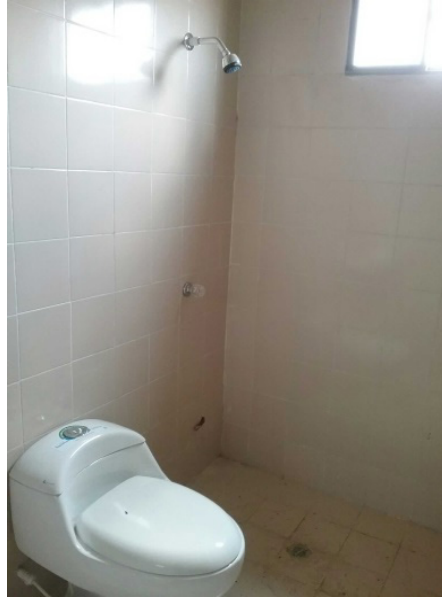
Las instalaciones interiores están incrustadas en los muros del edificio y por lo tanto no son inspeccionables. No todos los espacios húmedos cuentan con válvulas de control, y las que existen están incrustadas en los muros sin cajilla ni tapa registro.

Ilustración 122. Válvula de control de espacio sin cajilla. Bloque 15.
Fuente: Equipo de diagnóstico

- Se recomienda instalar una válvula de control general para el Bloque.
- Se recomienda instalar válvula de control de espacio con cajilla y tapa registro en cada uno de los baños y en la cocineta.
- Se recomienda cambiar las griferías deterioradas en todas las duchas y lavamanos.
- Se recomienda reubicar los puntos hidráulicos mal instalados.

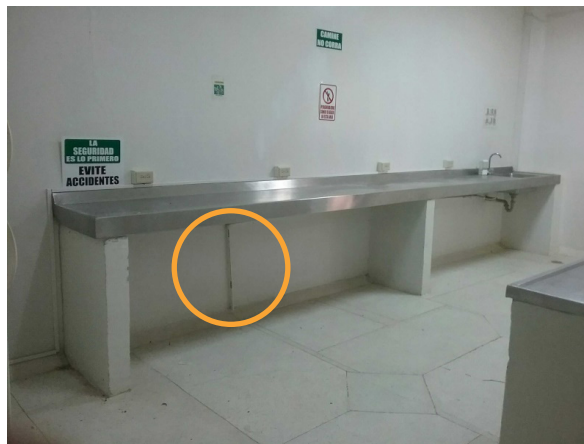
Ilustración 123. Puntos hidráulicos mal instalados. Bloque 15.
Fuente: Equipo de diagnóstico

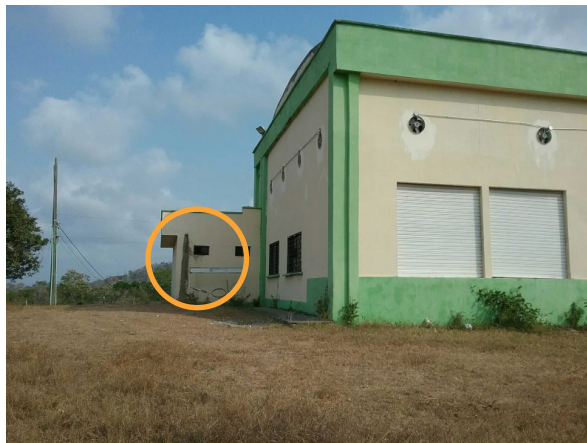
Ilustración 124. Manejo de aguas lluvias. Bloque 15.
Fuente: Equipo de diagnóstico

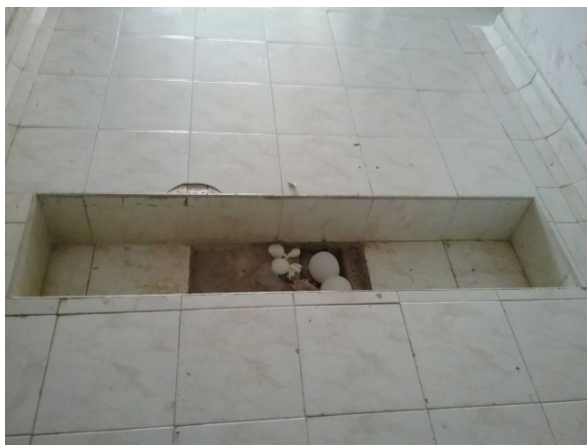
Ilustración 125. Desagües tipo sumidero sin rejilla. Bloque 15.
Fuente: Equipo de diagnóstico

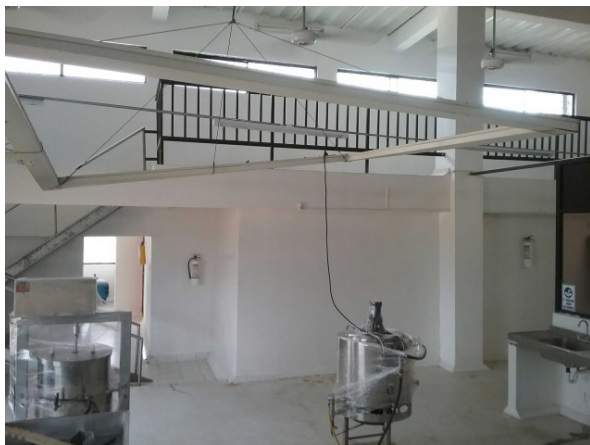
Ilustración 126. Dotación de extintores. Bloque 15.
Fuente: Equipo de diagnóstico

El edificio cuenta con una buena dotación de extintores de diferente clase.

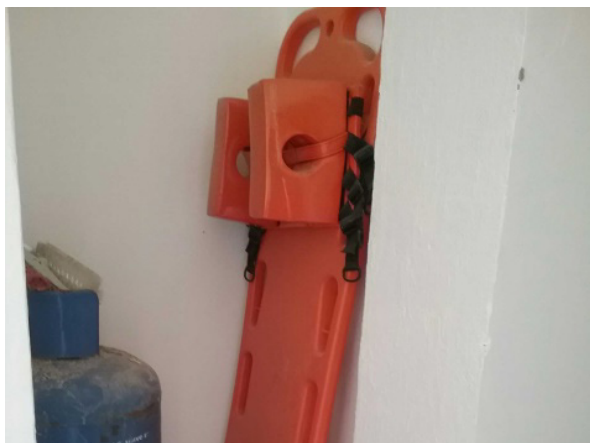
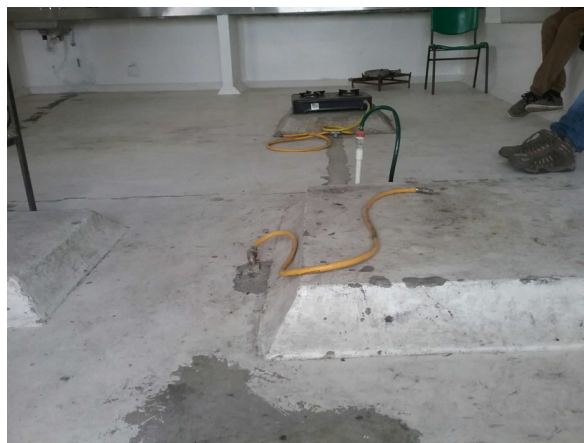
Ilustración 127. Nicho de cilindros e instalaciones de gas. Bloque 15.
Fuente: Equipo de diagnóstico

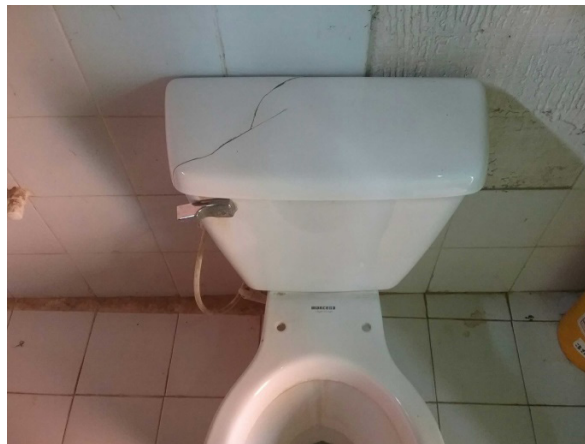
Ilustración 129. Retrete deteriorado. Bloque 17.
Fuente: Equipo de diagnóstico

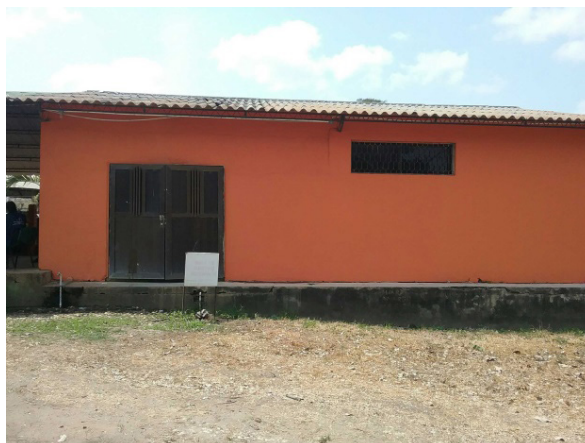
Ilustración 131. Cubierta. Bloque 18.
Fuente: Equipo de diagnóstico

La cubierta del edificio es a dos aguas en teja de fibrocemento y no posee canal ni bajantes para aguas lluvias, estas escurren directamente hasta el piso. Por las fachadas laterales del edificio.
