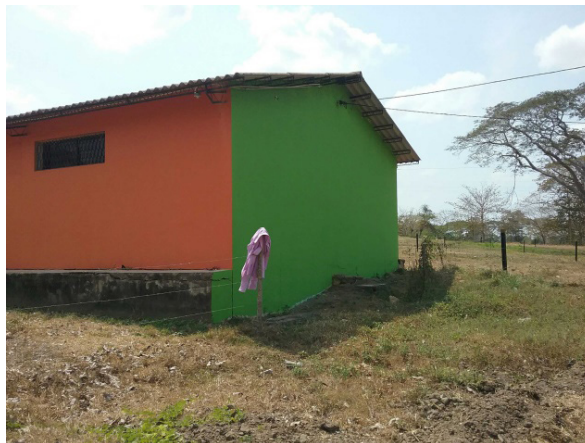
Ilustración 132. Caja domiciliaria. Bloque 18.  
Fuente: Equipo de diagnóstico

La red principal de aguas negras está enterrada bajo el piso y o es inspeccionable. Las aguas negras son recolectadas y levadas hasta una caja de inspección ubicada detrás del edificio.

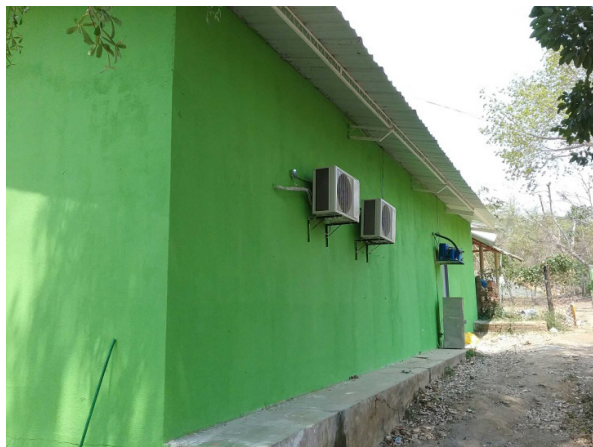
Ilustración 136. Cubierta. Bloque 20.  
Fuente: Equipo de diagnóstico

La cubierta del edificio es a dos aguas en teja termo acústica y no posee canal ni bajantes para aguas lluvias, estas escurren directamente hasta el piso. Por las fachadas laterales del edificio.

- Se recomienda instalar canal metálica y bajantes de aguas lluvias en ambos extremos de la cubierta.

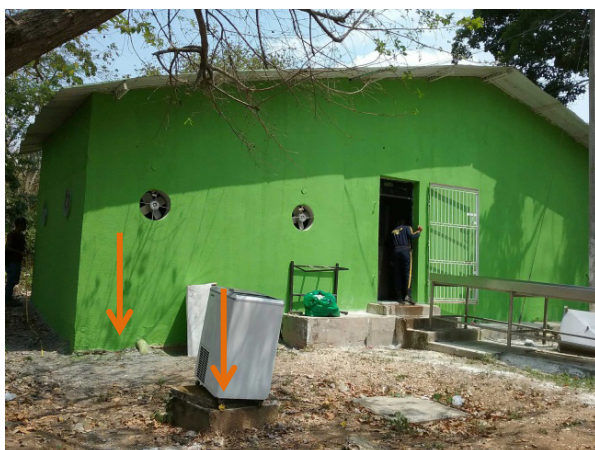
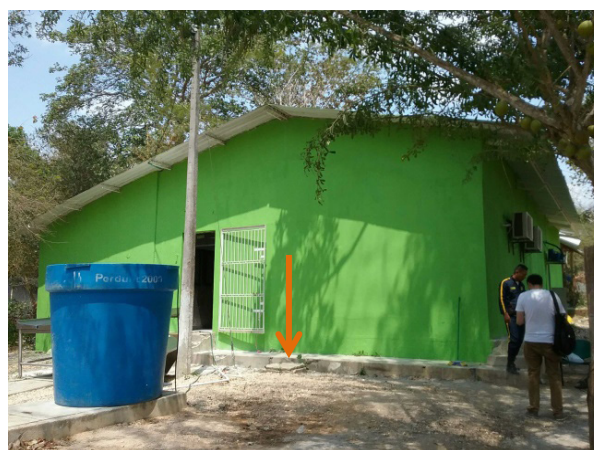
Ilustración 137. Cajas de aguas negras. Bloque 20.  
Fuente: Equipo de diagnóstico

La red principal está enterrada y es en tubería PVCS de 4". Las aguas se entregan a dos cajas de inspección ubicadas frente a la fachada principal del edificio

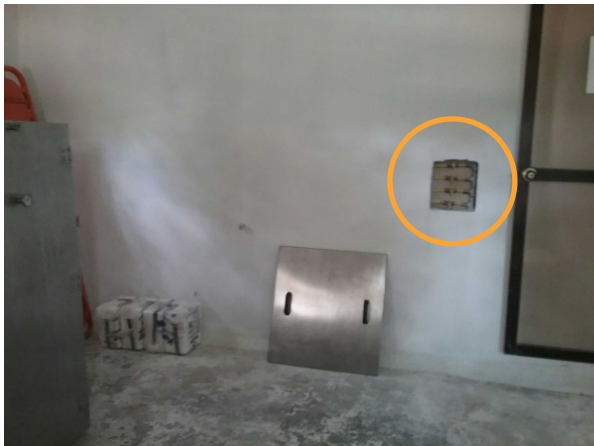
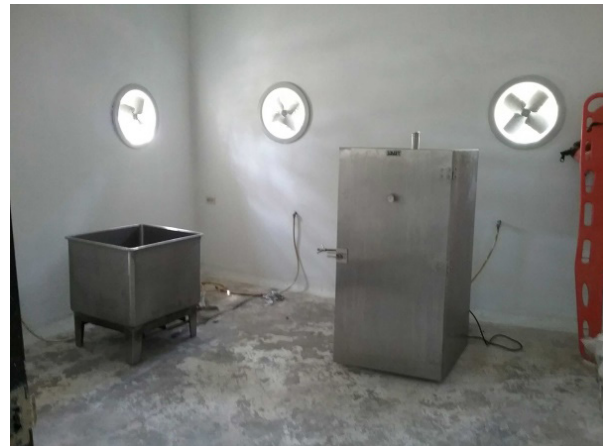
Ilustración 138. Válvulas y aparatos gas domésticos. Bloque 20.  
Fuente: Equipo de diagnóstico

El edificio cuenta con una red para gas propano, la cual se encuentra incrustada entre los muros del edificio. No se ubicó el nicho para cilindros de gas.

Existen algunos aparatos gasodomeesticos los cuales cuentan con una válvula de control para cada uno.

- Se recomienda aplicar pintura amarillo ocre a toda la tubería y válvulas de gas que se encuentran a la vista.

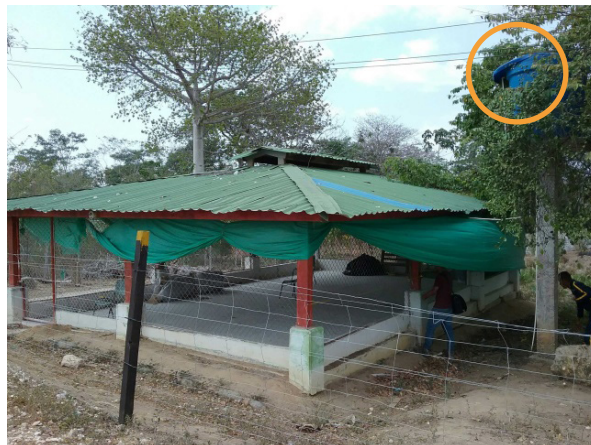
Ilustración 139. Tanque elevado. Bloque 21.  
Fuente: Equipo de diagnóstico

Junto al edificio existe una plataforma elevada en concreto, donde se ubica un tanque plástico de 1000 L el cual se encuentra temporalmente fuera de funcionamiento. Las tuberías de conexión están sueltas, les hace falta soportes para pared. Las válvulas del tanque no son de fácil acceso y tampoco existe escalera para acceder a él.

- Se recomienda instalar una válvula de control general para el Bloque.
- Se recomienda hacer lavado y desinfección del tanque elevado
- Se recomienda instalar soportes para la tubería de conexión del tanque y las red colgante al interior del gallinero
- Se recomienda instalar escalera de acceso al tanque elevado.

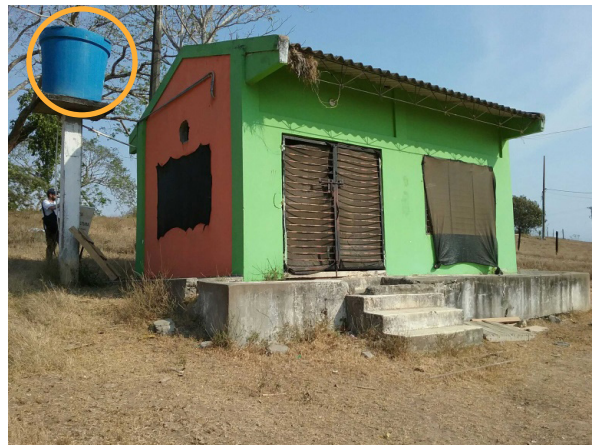
Ilustración 140. Tanque elevado. Bloque 22.  
Fuente: Equipo de diagnóstico

Tanque plástico de 1000 L con conexiones en tubería PVCP de ½". Las válvulas de control son de difícil acceso y parecen estar defectuosas. El tanque esta fuera de servicio, no tiene tapa ni escalera pasos de gato.

- Se recomienda hacer lavado y desinfección del tanque elevado
- Se recomienda reponer la tapa del tanque plástico.
- Se recomienda instalar escalera de acceso al tanque elevado.

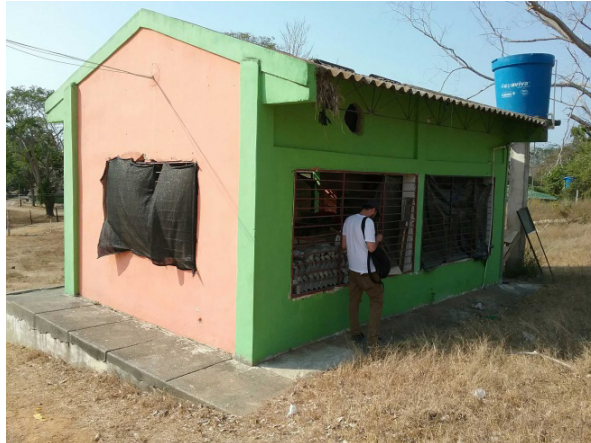
Ilustración 141. Cubierta. Bloque 22.  
Fuente: Equipo de diagnóstico

La cubierta es a dos aguas en teja de fibrocemento y no posee bajantes ni canales para aguas lluvias, estas escurren directamente hasta el piso del andén.

- Se recomienda instalar canal metálica y bajantes de aguas lluvias en los cuatro lados de la cubierta.

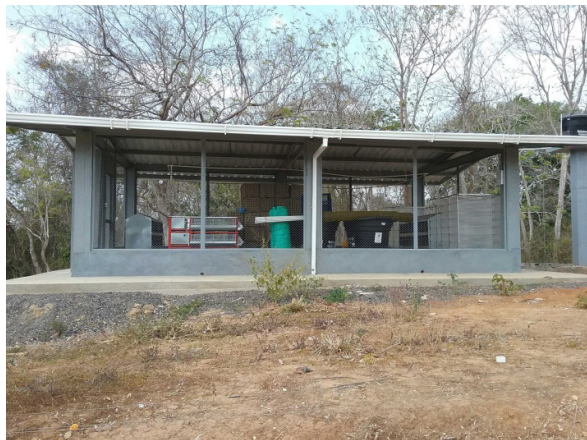
Ilustración 142. Manejo de aguas lluvias. Bloque 23.  
Fuente: Equipo de diagnóstico

La cubierta es a dos aguas en teja termo acústica y cuenta con bajantes rectangulares de PVC en ambos costados de la cubierta. Las bajantes descargan sobre una canaleta perimetral de concreto.

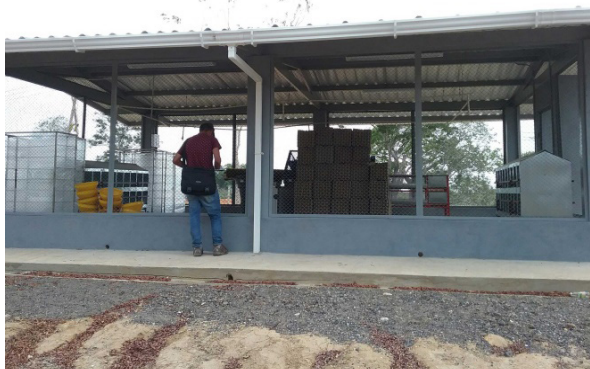
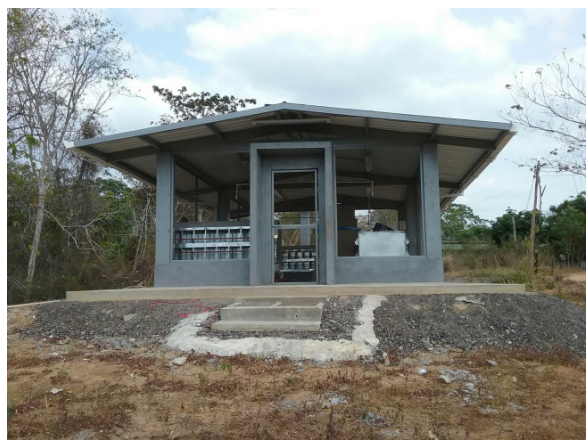
Ilustración 143. Desagües laterales y Poceta para lavado de pies. Bloque 23.  
Fuente: Equipo de diagnóstico

No existe red de aguas negras, Solo algunos desagües laterales sobre la base de los muros y una Poceta para lavado de los pies al ingreso del Bloque. No se encontró caja de inspección de aguas negras.

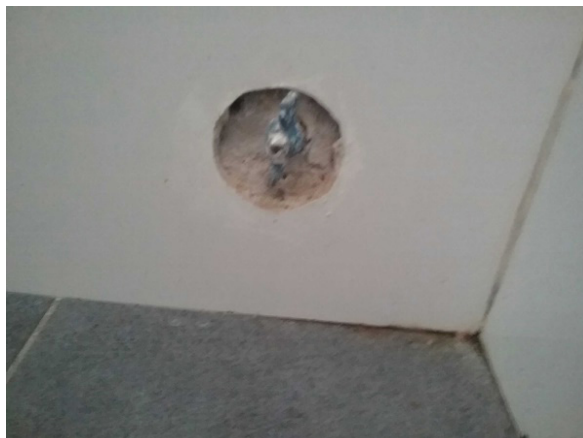
Ilustración 144. Válvula de control de espacio. Bloque 24.  
Fuente: Equipo de diagnóstico

Las redes interiores están incrustadas en los pisos y muros del edificio y no son inspeccionables. Todos los baños cuentan con una válvula de control tipo bola, pero se encuentran incrustadas en los muros sin cajilla ni tapa registro.

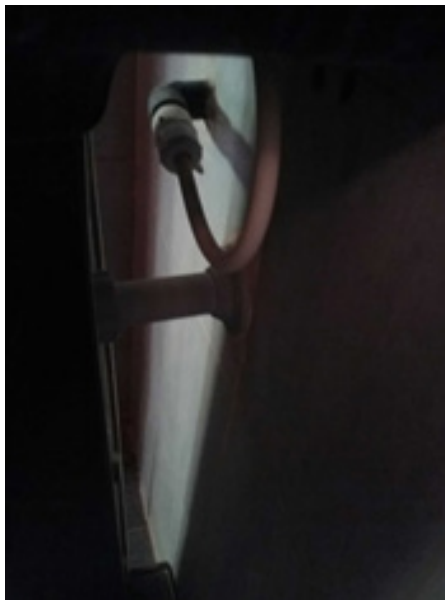
Ilustración 145. Punto hidráulico y acople. Bloque 25.  
Fuente: Equipo de diagnóstico

Los puntos hidráulicos son en tubería PVCP de ½” y se encuentran en buen estado, al igual que los acoples plásticos para la conexión de los aparatos sanitarios.

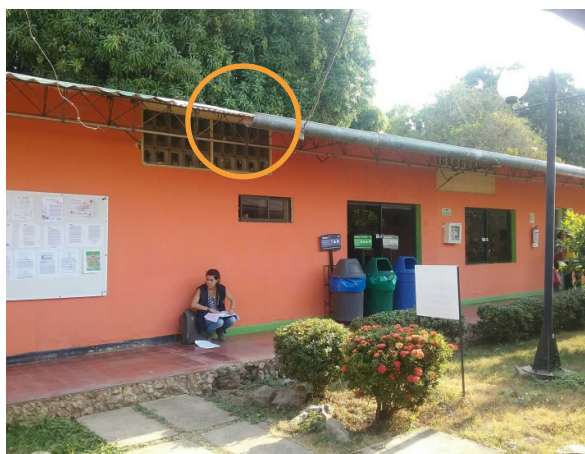
Ilustración 146. Canal incompleta, cubierta. Bloque 25.  
Fuente: Equipo de diagnóstico

La cubierta es a dos aguas en teja de fibrocemento y solo una parte de la cubierta cuenta con canal metálica.

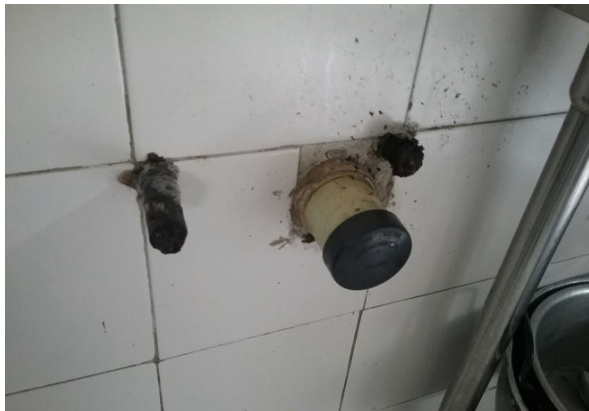
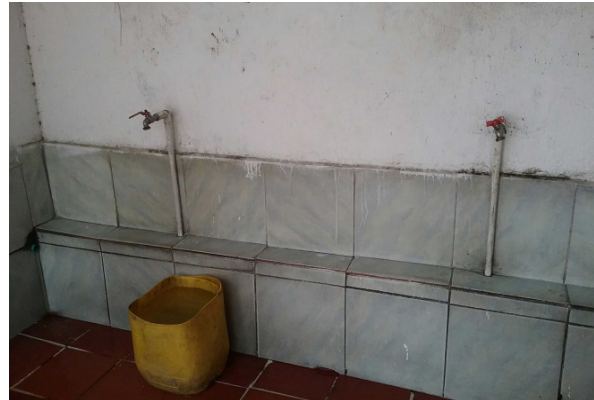
Ilustración 147. Puntos hidráulicos defectuosos y en tubería a la vista. Bloque 26.  
Fuente: Equipo de diagnóstico

Los puntos hidráulicos son en tubería PVCP de ½", la mayoría de ellos se encuentran incrustados en las paredes y otros como en las pocetas de aseo están en tubería a la vista. En la cocina del casino existe punto hidráulicos que no se están utilizando y en vez de sellarlos con tapones de PVC, se les ha introducido pedazos de palo de escoba. En las baterías sanitarias hay varios retretes con el árbol de tanque dañado, lo que produce un gasto constante e innecesario de agua.

- Se recomienda instalar una válvula de control general para el Bloque.
- Se recomienda instalar válvula de control con cajilla y tapa registro en cada uno de los espacios húmedos.
- Se recomienda instalar tapones en todos los puntos hidráulicos que no se estén utilizando.
- Se recomienda cambiar todas las griferías que se encuentren deterioradas.
- Se recomienda incrustar todos los puntos hidráulicos que tengan tubería a la vista.

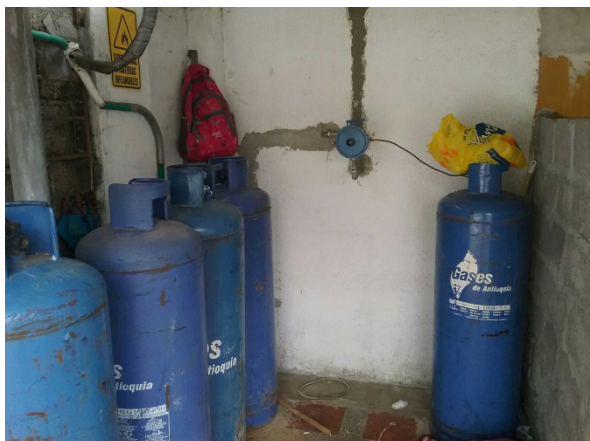
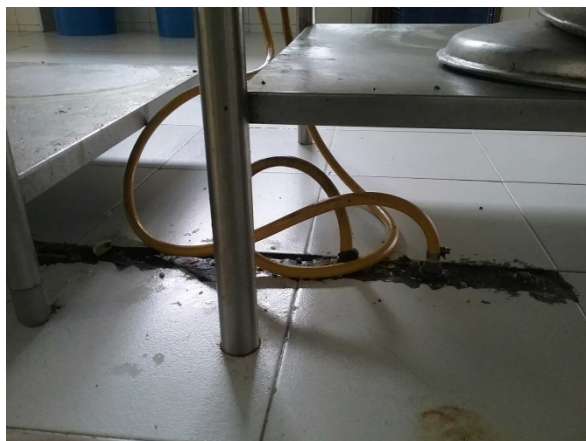
Ilustración 148 Cilindros e instalaciones de gas. Bloque 26.  
Fuente: Equipo de diagnóstico

La cocina cuenta con una red de gas propano que se encuentra en su mayor parte incrustada. La tubería que se encuentra a la vista no tiene pintura y los cilindros de gas están en un exterior y cuentan con un regulador y señalización para gas.

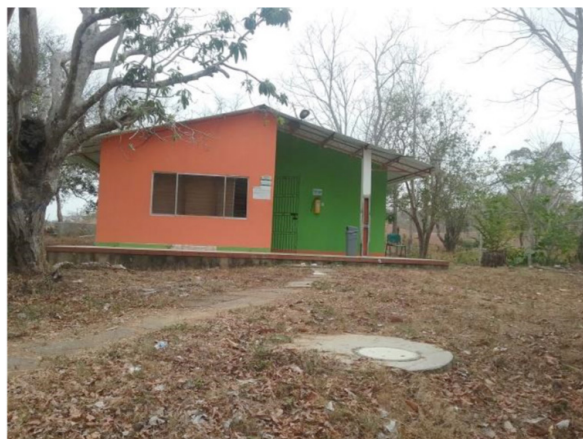
Ilustración 149. Fachada principal y cubierta. Bloque 27.  
Fuente: Equipo de diagnóstico

La cubierta es a dos aguas en teja de fibrocemento y no existen canales ni bajantes de aguas lluvias, estas escurren directamente hasta el piso.

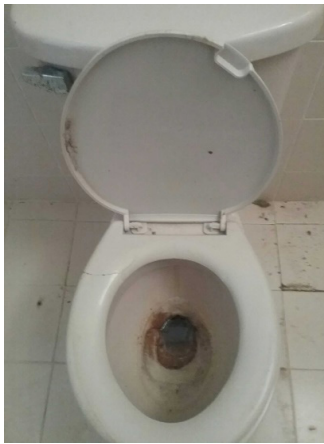
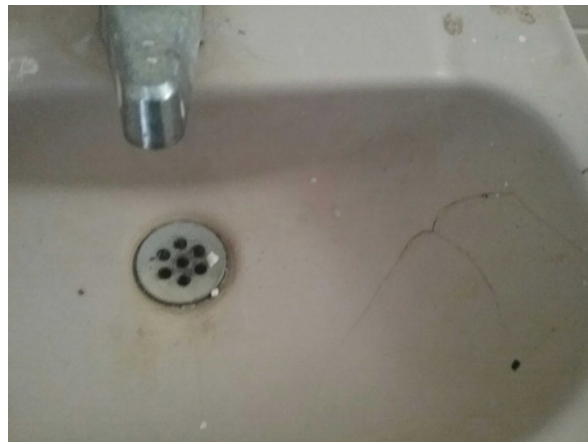
Ilustración 150. Aparatos sanitarios deteriorados. Bloque 27.  
Fuente: Equipo de diagnóstico

Las salidas sanitarias son en tubería PVCP de 2" y 4" de diámetro. Los desagües de piso del baño parecen estar obstruidos. Los aparatos sanitarios; lavamanos y retretes, están totalmente deteriorados y deben ser cambiados.

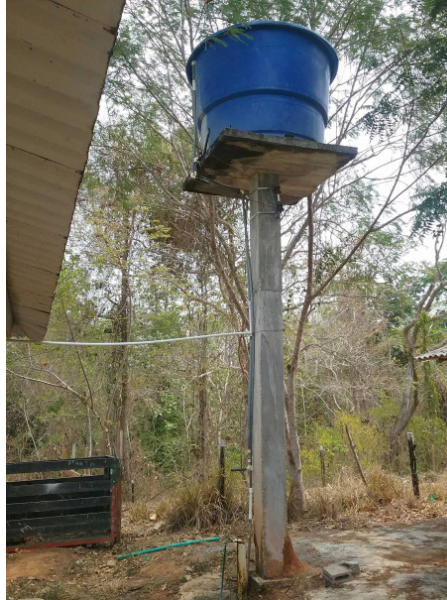
Ilustración 151. Tanque elevado. Bloque 28.  
Fuente: Equipo de diagnóstico

Tanque plástico de 1000 L, las conexiones son en tubería PVCP de ½” y 1”, no tienen soportes y presentan fugas. Las válvulas de control del tanque están elevadas y son de difícil acceso. El tanque reposa sobre una plataforma elevada de concreto la cual no posee una escalera de acceso.

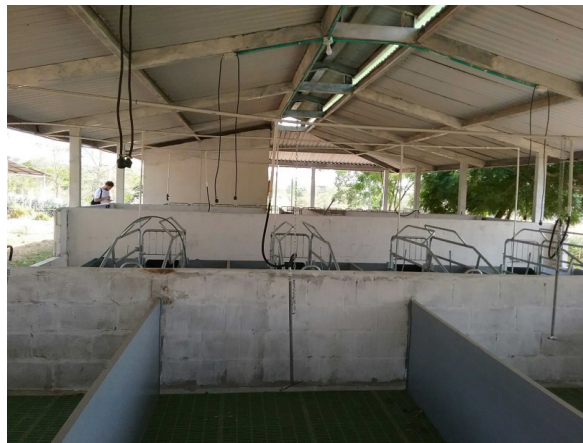
Ilustración 152. Red hidráulica. Bloque 28.  
Fuente: Equipo de diagnóstico

La red principal se encuentra colgante y a la vista en tubería PVCP de 1" y presenta buen estado. El control del agua se hace directamente desde el tanque elevado.

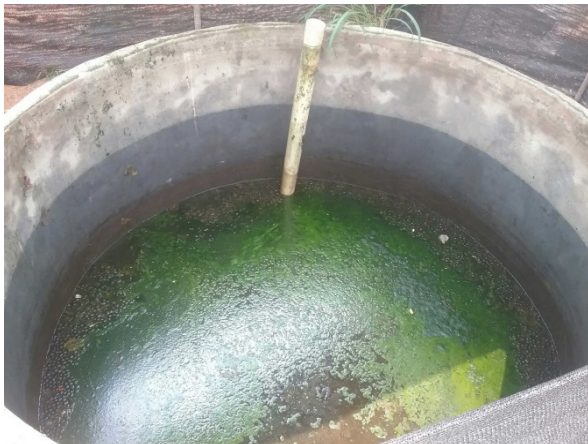
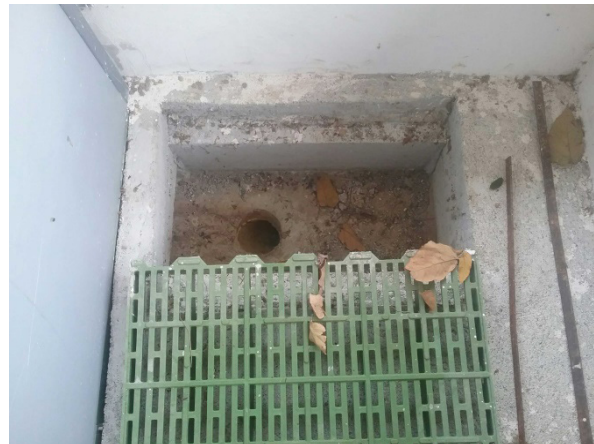
Ilustración 153 . Sumideros y tanque biodigestor. Bloque 28.  
Fuente: Equipo de diagnóstico

La zona de porcinos es nueva y los desagües constan de una serie de sumideros interconectados con tubería PVCS de 3” y 4” que recolectan los sedimentos y aguas de lavado de los cerdos para conducirlos a un tanque biodigestor sin tapa ubicado a 10 m del edificio.

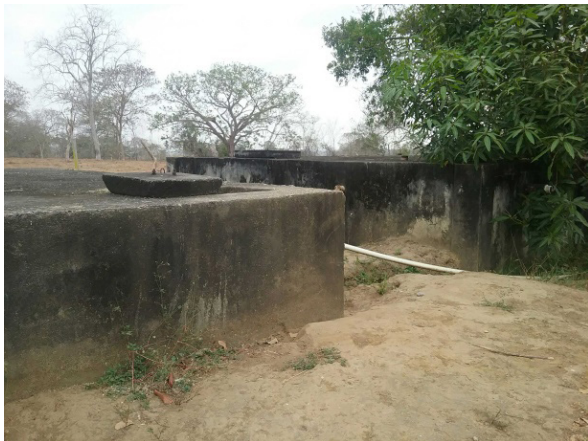
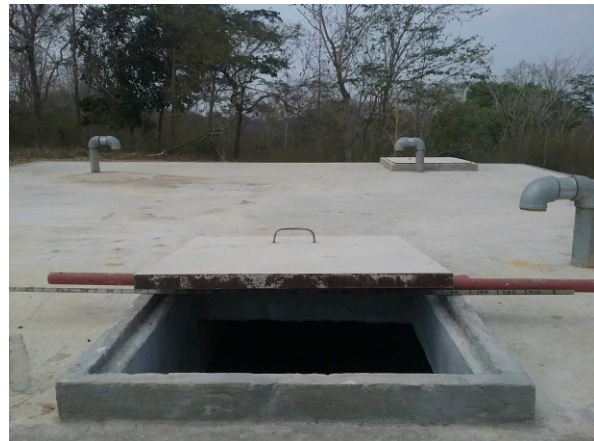
Ilustración 154. Tanques subterráneos PTAP antigua y nueva. Bloque 29.  
Fuente: Equipo de diagnóstico

En la PTAP nueva existe un tanque nuevo en concreto al cual le hacen falta flotadores y por tanto se tiene que mantener abierto para poder vigilar el nivel del agua.

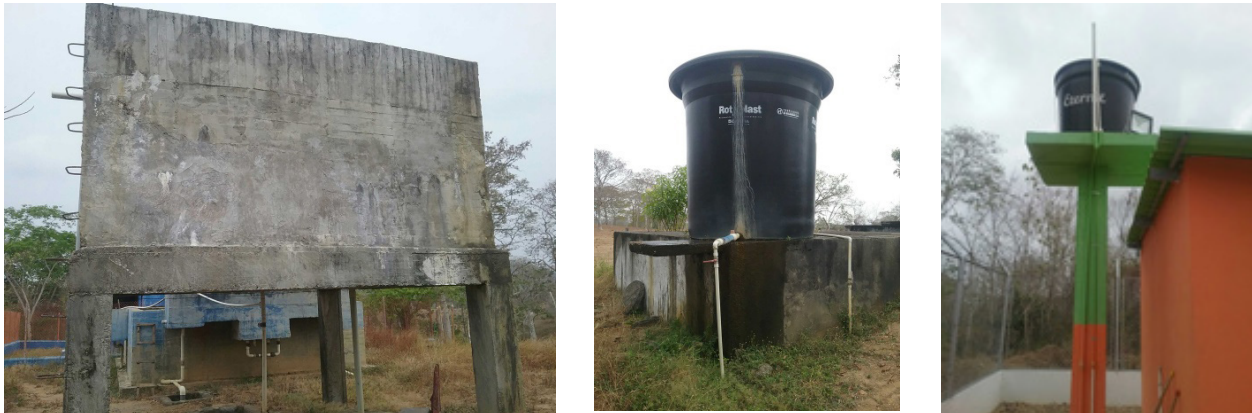
Ilustración 155. Tanques elevados PTAP antigua y nueva. Bloque 29.  
Fuente: Equipo de diagnóstico

Adicionalmente existe un tanque plástico de 5000 L para uso exclusivo del Bloque 15, el cual presenta de deterioro en las tuberías de conexión. También existe un tanque plástico de 2000 L para uso de la PTAP antigua y otro de 500 L que se usa para la caseta donde se preparan los químicos para potabilizar el agua. Ninguno de los tanques posee escalera de acceso.

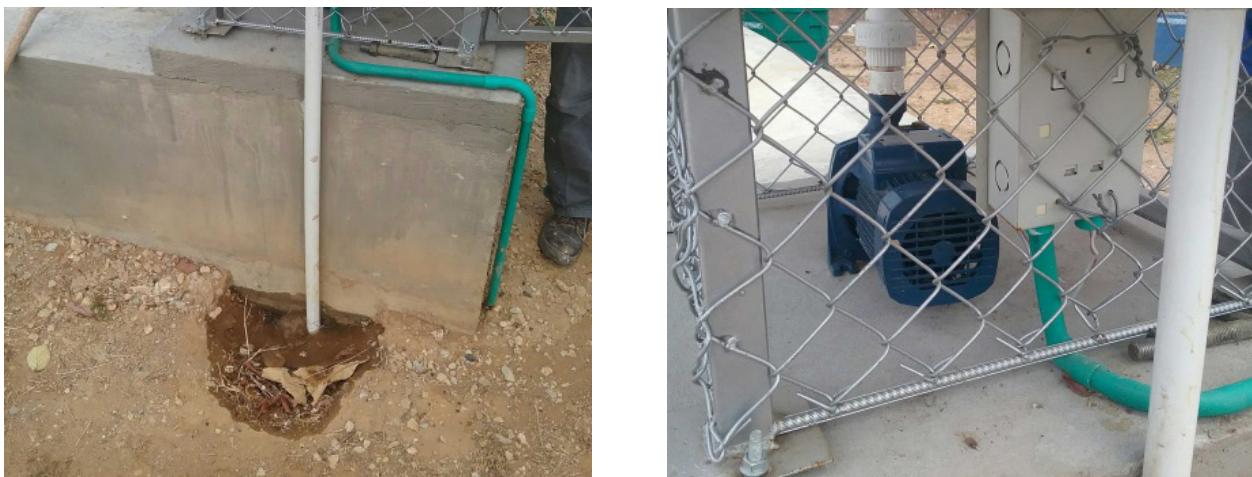
Ilustración 156. Bomba centrífuga para PTAP. Bloque 29.  
Fuente: Equipo de diagnóstico

La planta de tratamiento nueva cuenta con una bomba centrífuga Pedrollo de 0.85 HP la cual presenta fugas muy notorias en la tubería de conexión.

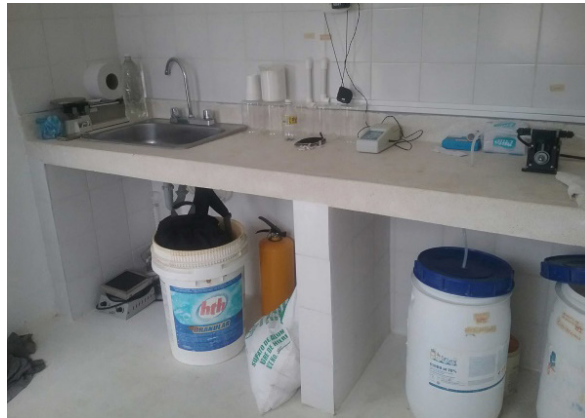
Ilustración 157. Instalaciones interiores caseta de la PTAP. Bloque 29.  
Fuente: Equipo de diagnóstico

Las redes interiores están en tubería PVCP de ½", una parte se encuentra a la vista y otra incrustada en las paredes.

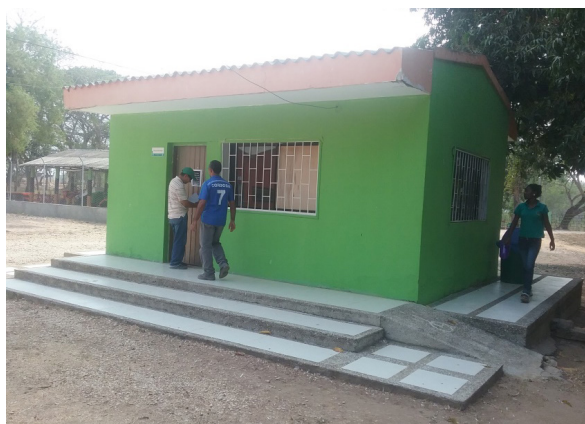
Ilustración 161. Fachada. Bloque 33.  
Fuente: Equipo de diagnóstico

La cubierta es a dos aguas en teja de fibrocemento y no cuenta con canales ni bajantes de aguas lluvias, estas escurren directamente sobre el andén.

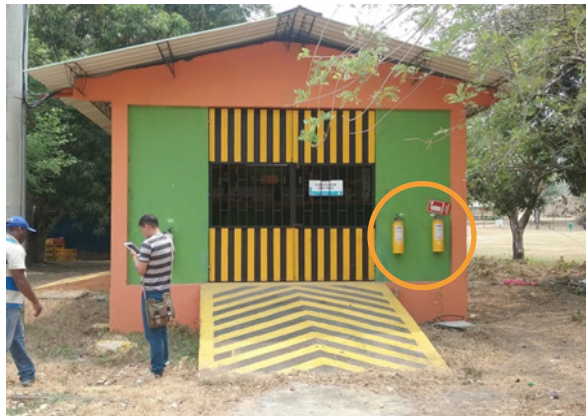
Ilustración 162. Fachada y extintores. Bloque 34.  
Fuente: Equipo de diagnóstico

El edificio cuenta con dos extintores tipo multipropósito de 20 Lb y están ubicados sobre la fachada principal.

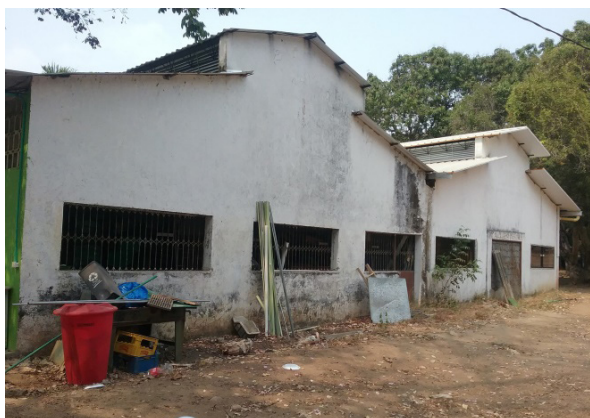
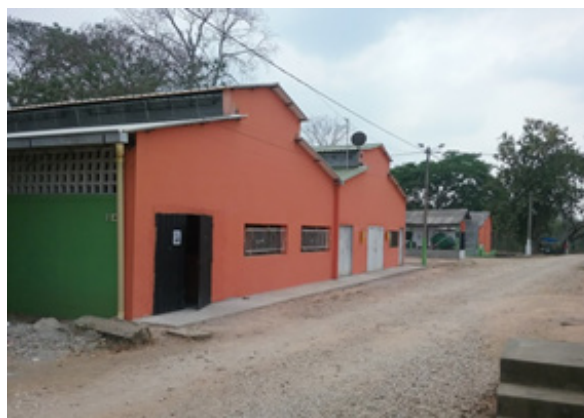
Ilustración 163. Manejo de aguas lluvias. Bloque 35.  
Fuente: Equipo de diagnóstico

La cubierta es a dos aguas en teja de fibrocemento y cuenta con canales y bajantes de aguas lluvias solo en uno de los extremos de la cubierta.

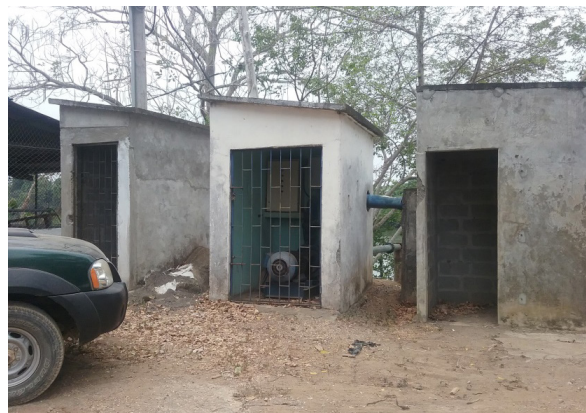
Ilustración 165. Cuarto de bombas. Bloque 36.  
Fuente: Equipo de diagnóstico

La bocatoma posee una bomba de 30 Hp con tubería de conexión en HG de 4". El agua es impulsada a través de 1500 m de tubería hasta a la PTAP del edificio 29. No fue posible hacer una revisión completa a las instalaciones y conexiones de la bomba ya que el tiempo de la visita fue reducido por problemas de orden público en la zona, aun así según información indicada por el personal del Sena, la bomba se encuentra operando bien pero los 1500 m de tubería que conectan la bocatoma con la PTAP se encuentran en malas condiciones, unas muy parecidas a las que presenta la red interna de distribución para los edificios.

- Se recomienda cambiar la tubería defectuosa que conduce el agua hasta la PTAP.

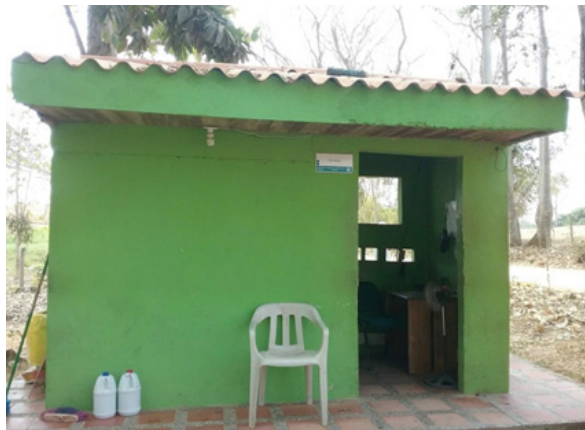
Ilustración 166. Fachada y cubierta. Bloque 37.  
Fuente: Equipo de diagnóstico

La cubierta del edificio es a dos aguas en teja temo acústica y no existen canales ni bajantes de aguas lluvias, estas escurren directamente hasta el andén.

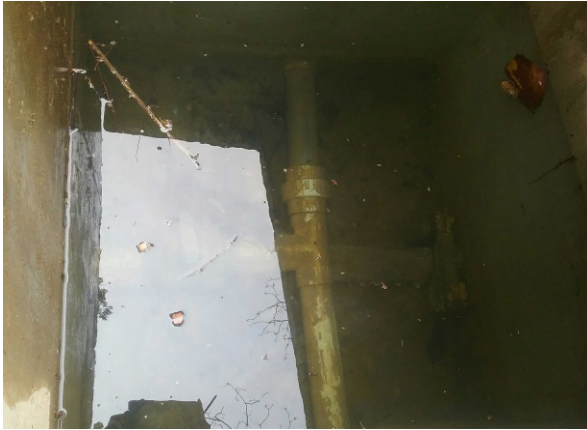
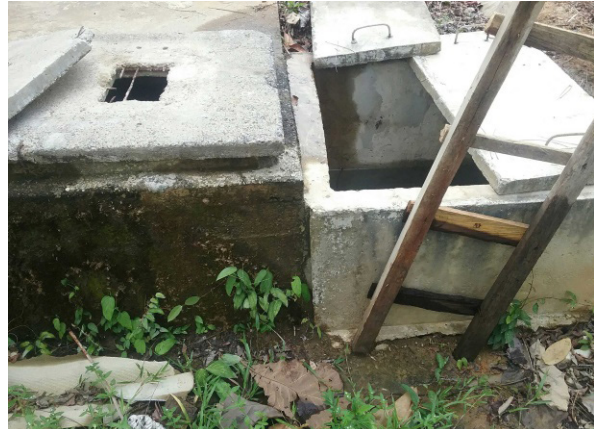
Ilustración 169. Tanque subterráneo. Exterior 9.  
Fuente: Equipo de diagnóstico

La planta de tratamiento antigua tiene un tanque a 100 m de esta, donde se almacena el agua después de un proceso de purificación final, este tanque es 6m x6m x 1.50 y se encuentra en muy mal estado; presenta filtraciones por las paredes y las válvulas de conexión están dañadas con múltiples fugas.

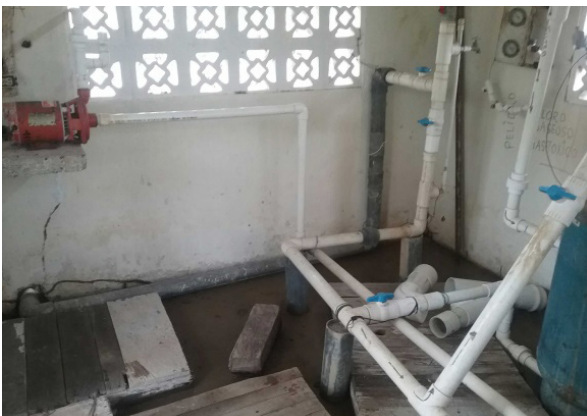
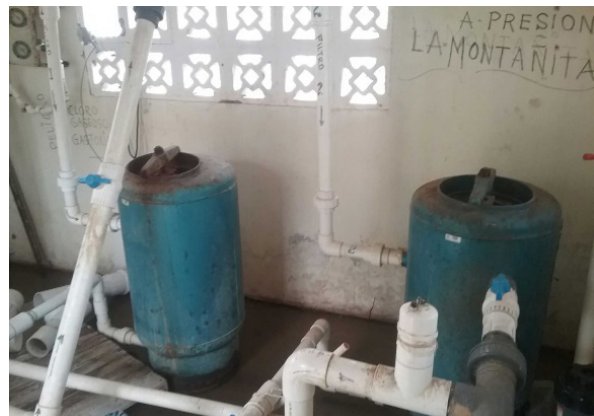
Ilustración 170. Bomba y tuberías. Exterior 9.  
Fuente: Equipo de diagnóstico

En el cuarto de bombas existen unas bombas pequeñas de 1 HP con algunos filtros que se utilizaban en la PTAP antigua pero actualmente se encuentran desmanteladas y solo quedan algunos rastros de la tubería de conexión.
