SERVICIO NACIONAL DE APRENDIZAJE - SENA

ANÁLISIS DE VULNERABILIDAD SÍSMICA Y REFORZAMIENTO DE LAS SEDES – SENA BUGA

**Estudio Realizado por:
CONSORCIO AMP Y P&D**

**Diciembre del año 2014
Bogotá, Colombia**

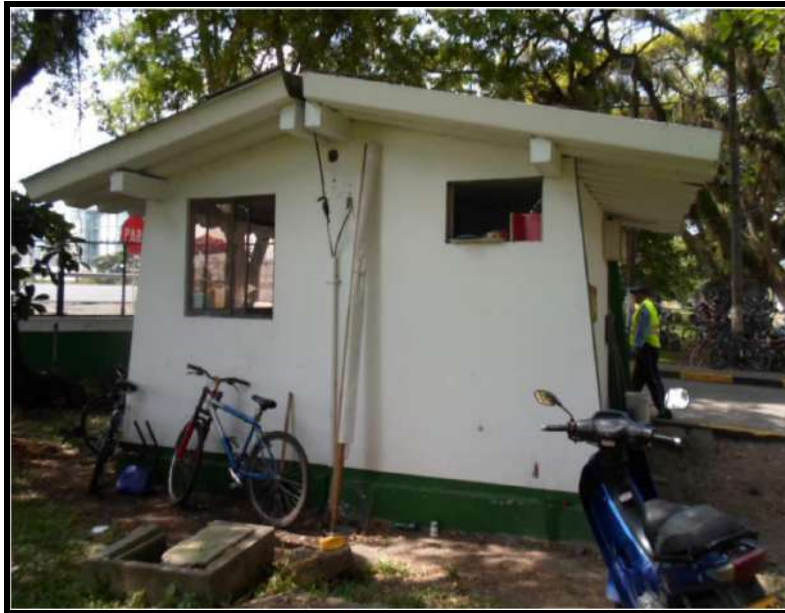
5.1.1 Edificación #1

SISTEMA PRINCIPAL ---->	MAM-CONFINADA
f´m ----->	6.52 MPa
f´c ----->	N/A
CV ----->	0.050 T/m ²
Ro ----->	1.50
E ----->	N/A
Ne_f ----->	N/A

EXPECTATIVA GENERAL DE DANO = LIGERO

ISE = 0.076
IFL = 0.007

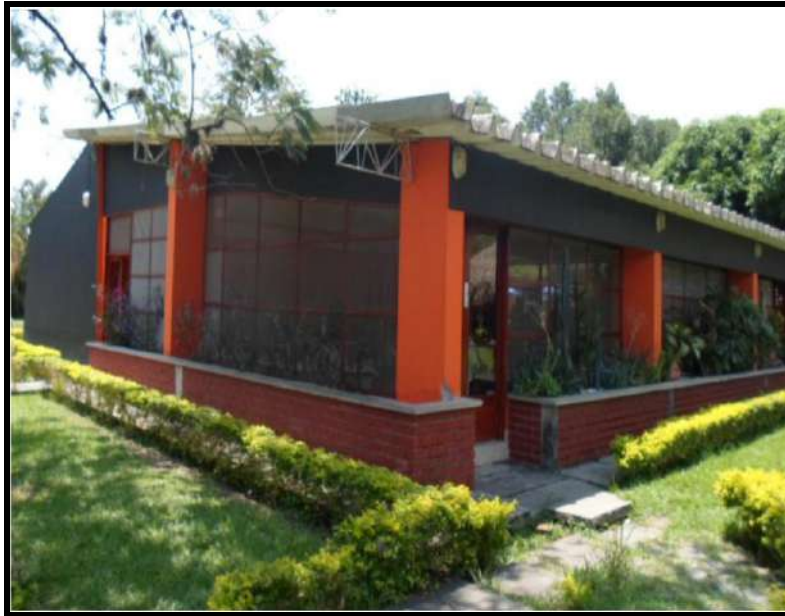
5.1.2 Edificación #2

SISTEMA PRINCIPAL ---->	CON-CONCRETO
f´m ----->	N/A
f´c ----->	21 MPa
CV ----->	0.050 T/m ²
Ro ----->	1.25
E ----->	19700 MPa
Ne_f ----->	175 Kg _f /cm ²

EXPECTATIVA GENERAL DE DANO = LIGERO

ISE = 0.600
IFL = 0.413

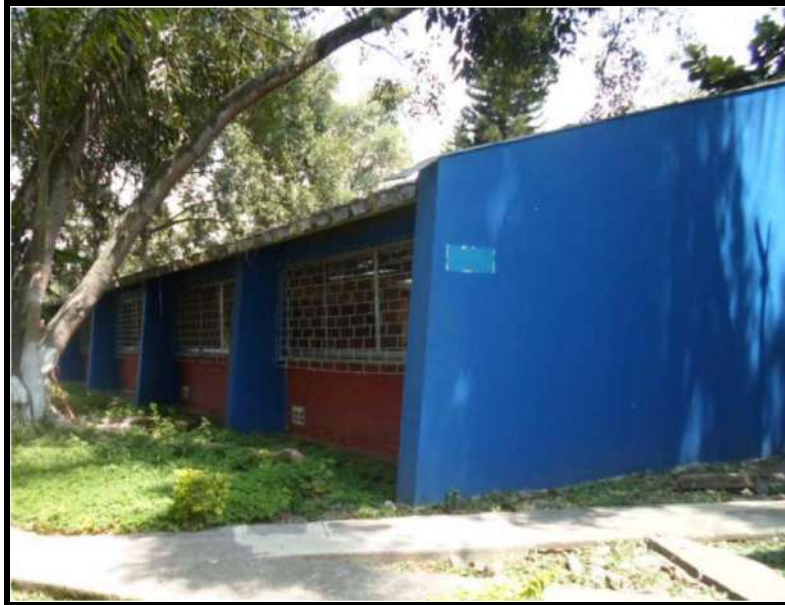
5.1.3 Edificación #3

SISTEMA PRINCIPAL ---->	MAM-SIMPLE
f´m ----->	1.80
f´c ----->	N/A
CV ----->	0.035 T/m ²
Ro ----->	1.00
E ----->	N/A
NeF ----->	N/A

EXPECTATIVA GENERAL DE DANO = MODERADO

ISE = 1.010
IFL = 0.340

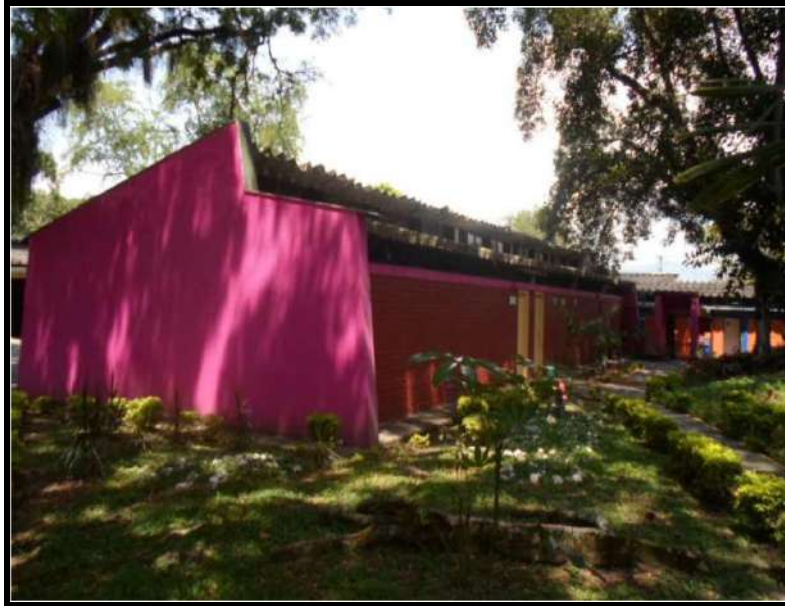
5.1.4 Edificación #4

SISTEMA PRINCIPAL ---->	MAM-SIMPLE
f´m ----->	1.80 Mpa
f´c ----->	N/A
CV ----->	0.035 T/m ²
Ro ----->	1.00
E ----->	N/A
Ne_f ----->	N/A

** HAY ALGUNAS FISURAS EN ELEMENTOS ESTRUCTURALES VERT. (COLUMNAS, MUROS, MACHONES)
** EN ALGUNOS ELEMENTOS HAY FISURAS EN ELEMENTOS ESTRUCT. HORIZONT. (VIGAS, VIGUETAS, DINTELES)
** EVIDENCIA DE OCURRENCIA DE EVENTOS EXTRAORDINARIOS: HAY EVIDENCIA DE DANOS SISMICOS

EXPECTATIVA GENERAL DE DANO = MODERADO

ISE = 1.010
IFL = 0.340

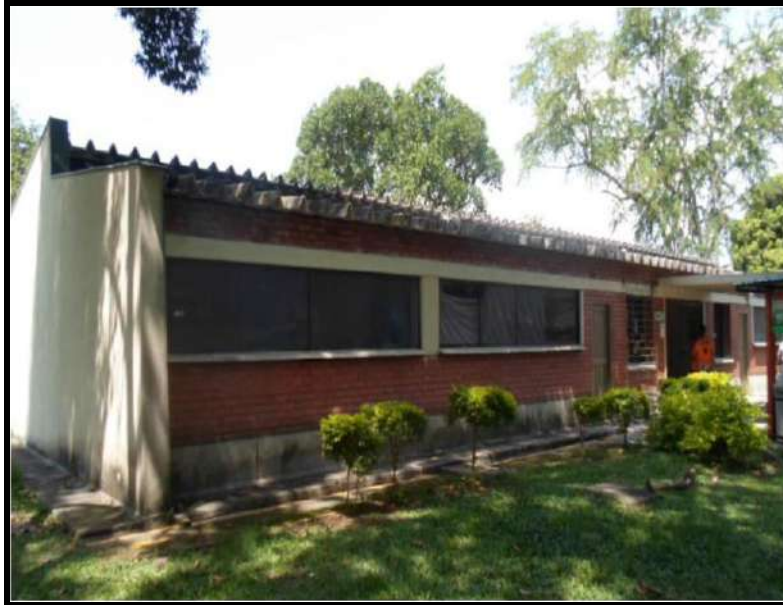
5.1.5 Edificación #5

SISTEMA PRINCIPAL ---->	MAM-SIMPLE
f´m ----->	1.80 MPa
f´c ----->	N/A
CV ----->	0.050 T/m ²
Ro ----->	1.111
E ----->	N/A
Ne_f ----->	N/A

EXPECTATIVA GENERAL DE DANO = LIGERO

ISE = 0.703
IFL = 0.073

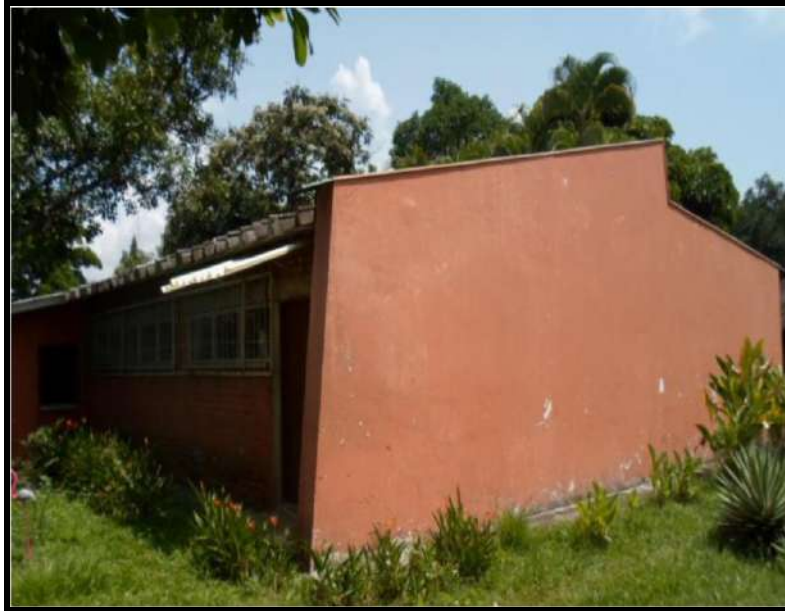
5.1.6 Edificación #6

SISTEMA PRINCIPAL ---->	MAM-SIMPLE
f´m ----->	1.80 MPa
f´c ----->	N/A
CV ----->	0.035 T/m ²
Ro ----->	1.111
E ----->	N/A
Nef ----->	N/A

EXPECTATIVA GENERAL DE DANO = LIGERO

ISE = 2.719
IFL = 0.638

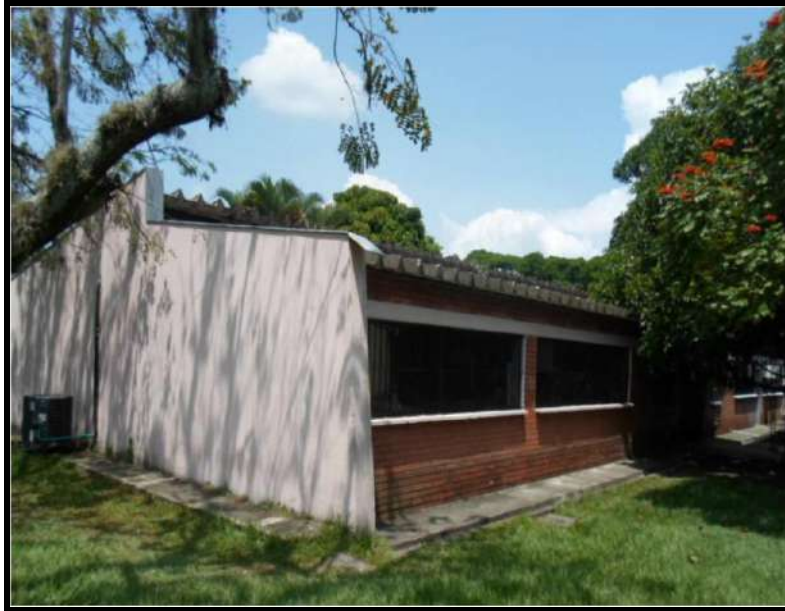
5.1.7 Edificación #7

SISTEMA PRINCIPAL ---->	MAM-SIMPLE
f´m ----->	1.80 MPa
f´c ----->	N/A
CV ----->	0.035 T/m ²
Ro ----->	1.111
E ----->	N/A
Ne_f ----->	N/A

EXPECTATIVA GENERAL DE DANO = LIGERO

IFL = 0.309

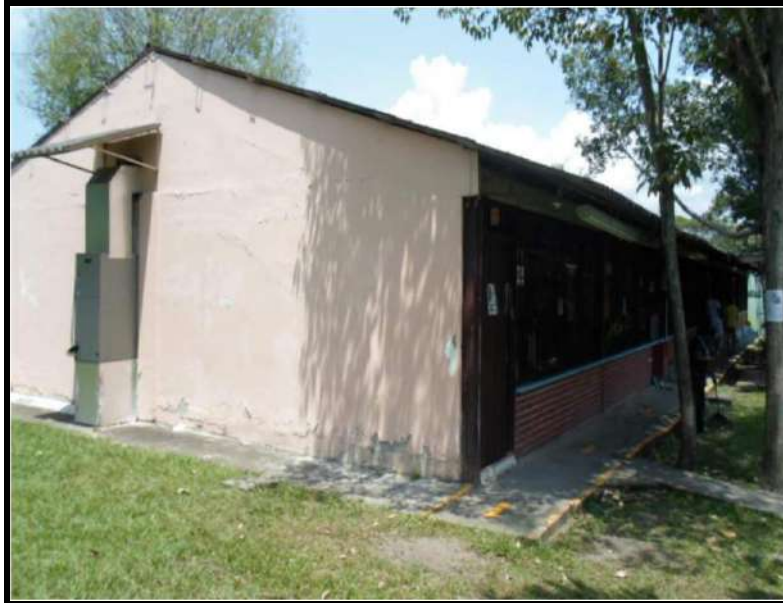
5.1.8 Edificación #8

SISTEMA PRINCIPAL ---->	MET-ALMA LLENA
f´m ----->	N/A
f´c ----->	N/A
CV ----->	0.035 T/m ²
Ro ----->	1.50
E ----->	N/A
NeF ----->	N/A

EXPECTATIVA GENERAL DE DANO = LIGERO

ISE = 0.317
IFL = 0.061

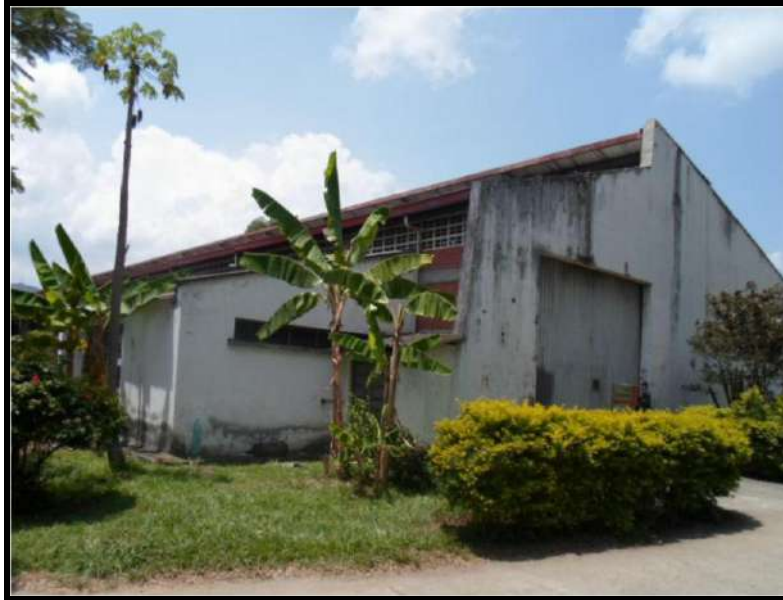
5.1.9 Edificación #9

SISTEMA PRINCIPAL ---->	MET-CELOSIA
f´m ----->	N/A
f´c ----->	N/A
CV ----->	0.035 T/m ²
Ro ----->	1.875
E ----->	N/A
NeF ----->	N/A

EXPECTATIVA GENERAL DE DANO = SEVERO

ISE = 0.723
IFL = 0.072

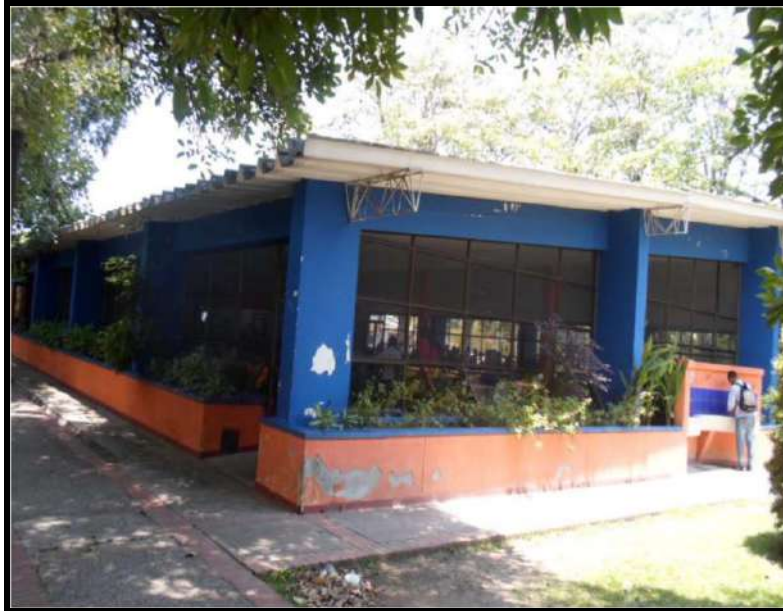
5.1.10 Edificación #10

SISTEMA PRINCIPAL ---->	CON-CONCRETO
f´m ----->	N/A
f´c ----->	21 MPa
CV ----->	0.20 T/m ²
Ro ----->	1.25
E ----->	19700 MPa
Ne\bar{f} ----->	175 Kg \bar{f} /cm ²

EXPECTATIVA GENERAL DE DANO = LIGERO

IFL = 0.254

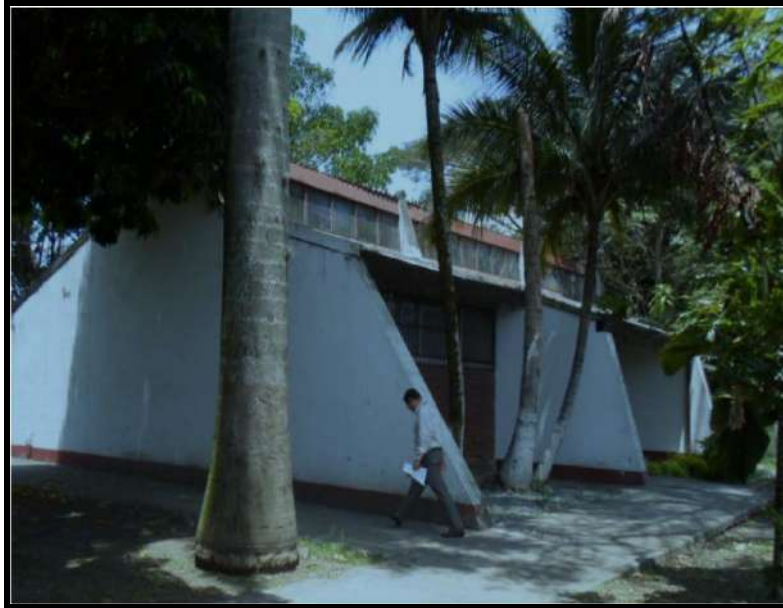
5.1.11 Edificación #11

SISTEMA PRINCIPAL ---->	CON-CONCRETO
f´m ----->	N/A
f´c ----->	21 MPa
CV ----->	0.20 T/m ²
Ro ----->	1.25
E ----->	19700 MPa
Ne_f ----->	175 Kg _f /cm ²

EXPECTATIVA GENERAL DE DANO = LIGERO

IFL = 0.171

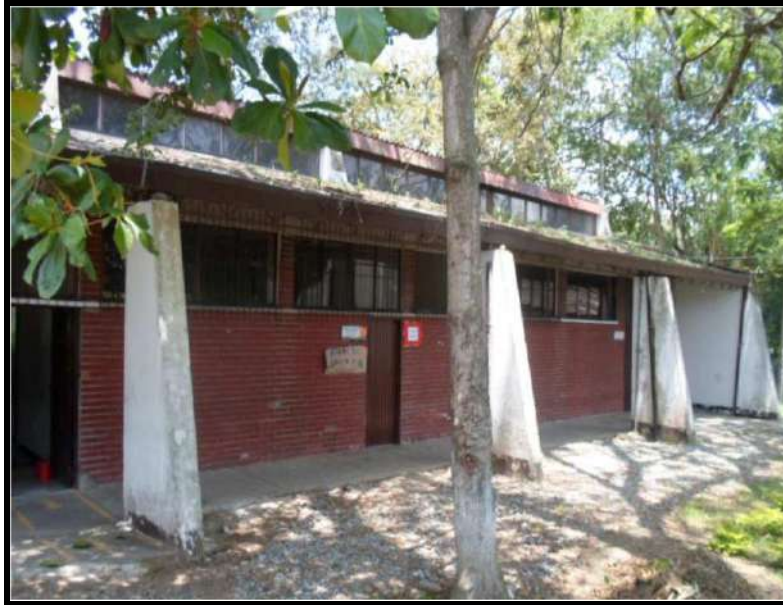
5.1.12 Edificación #12

SISTEMA PRINCIPAL ---->	MAM-SIMPLE
f´m ----->	1.80 MPa
f´c ----->	N/A
CV ----->	0.050 T/m ²
Ro ----->	1.00
E ----->	N/A
Ne_f ----->	N/A

EXPECTATIVA GENERAL DE DANO = SEVERO

IFL = 1.770

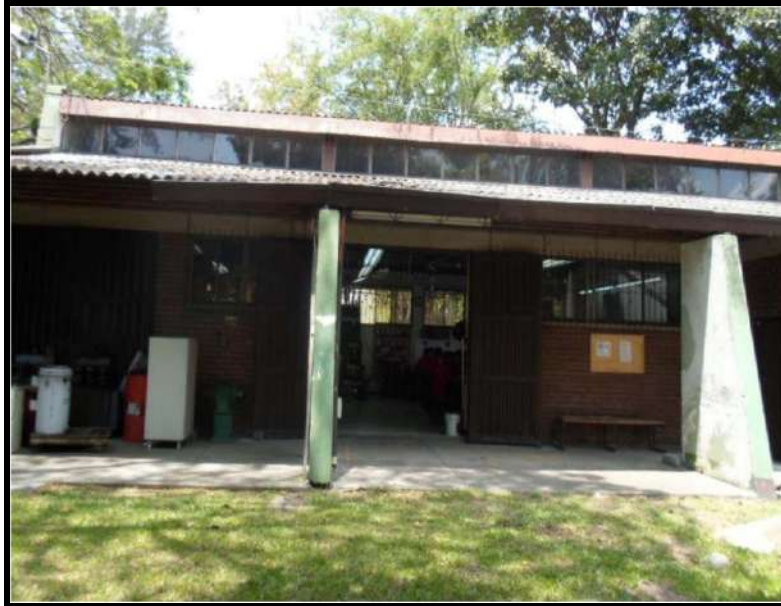
5.1.13 Edificación #13

SISTEMA PRINCIPAL ---->	MAM-SIMPLE
f´m ----->	1.80 MPa
f´c ----->	N/A
CV ----->	0.035 T/m ²
Ro ----->	1.00
E ----->	N/A
Ne_f ----->	N/A

ISE = 0.306
IFL = 10.000

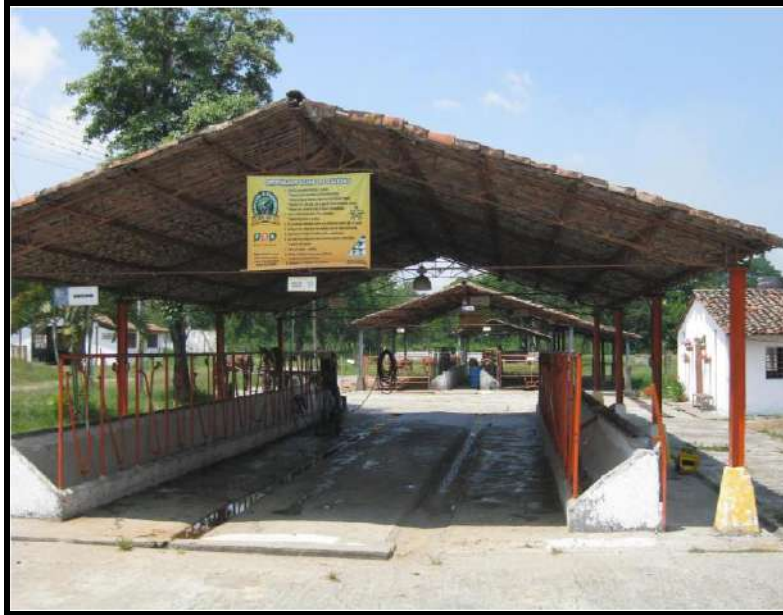
5.1.14 Edificación #14

SISTEMA PRINCIPAL ---->	MET-ALMA LLENA
f´m ----->	N/A
f´c ----->	N/A
CV ----->	0.035 T/m ²
Ro ----->	1.50
E ----->	N/A
NeF ----->	N/A

IFL = 0.365

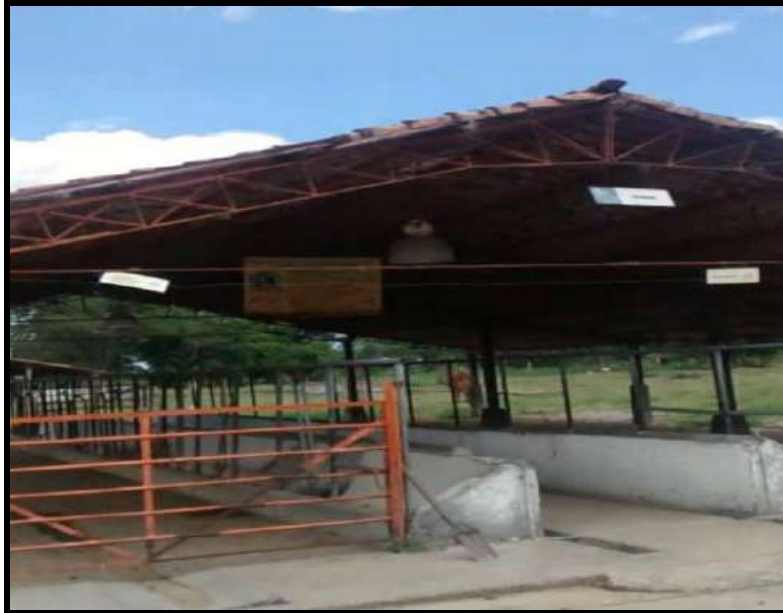
5.1.15 Edificación #15

SISTEMA PRINCIPAL ---->	MET-ALMA LLENA
f´m ----->	N/A
f´c ----->	N/A
CV ----->	0.050 T/m ²
Ro ----->	1.50
E ----->	N/A
NeF ----->	N/A

ISE = 0.374
IFL = 0.222

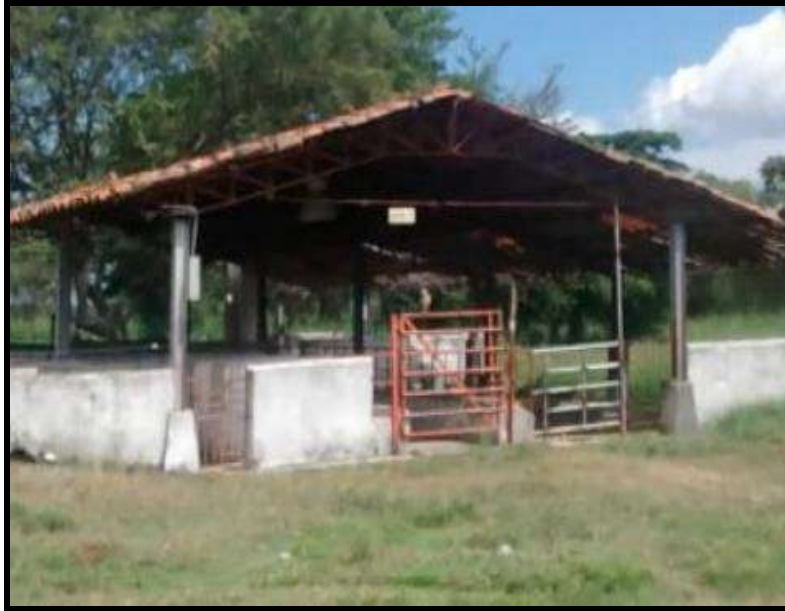
5.1.16 Edificación #16

SISTEMA PRINCIPAL ---->	MET-ALMA LLENA
f' m ----->	N/A
f' c ----->	N/A
CV ----->	0.050 T/m ²
Ro ----->	1.50
E ----->	N/A
Ne f ----->	N/A

ISE = 0.444
IFL = 0.099

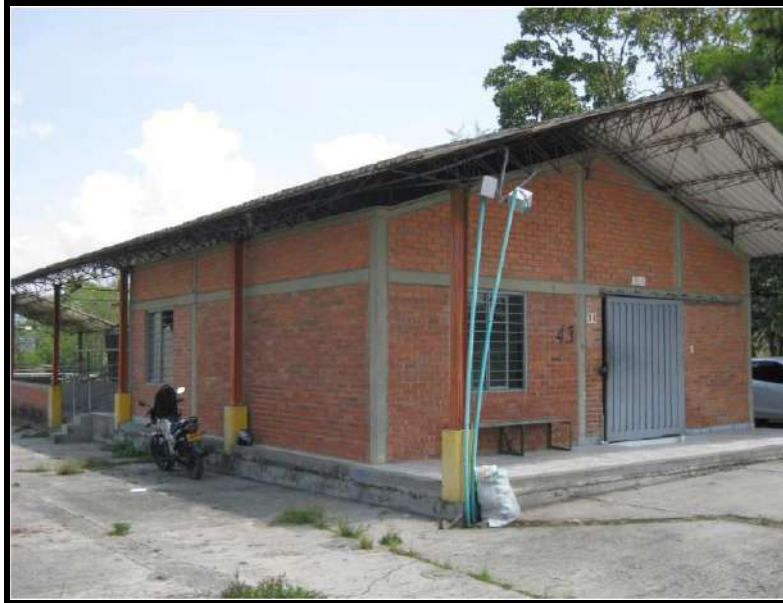
5.1.17 Edificación #17

SISTEMA PRINCIPAL ---->	MET-ALMA LLENA
f' m ----->	N/A
f' c ----->	N/A
CV ----->	0.050 T/m ²
Ro ----->	1.50
E ----->	N/A
Nef ----->	N/A

ISE = 0.576
IFL = 0.055

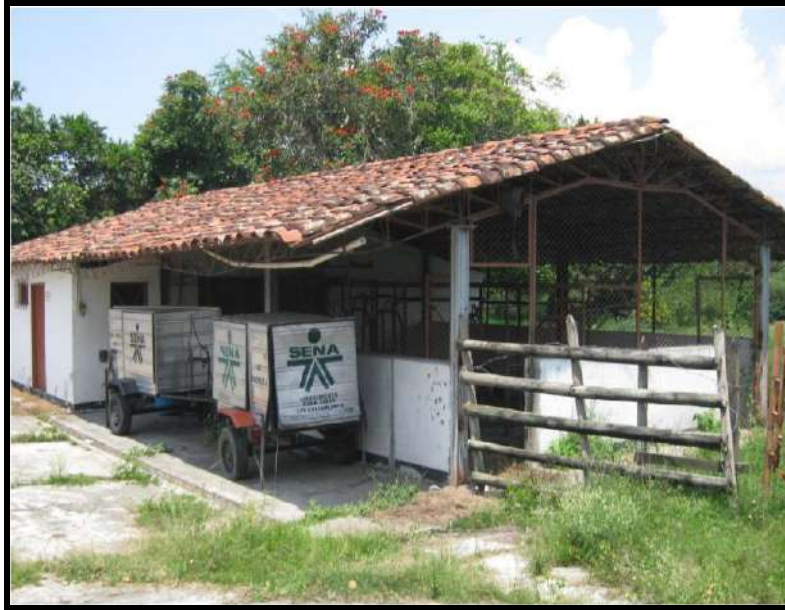
5.1.18 Edificación #18

SISTEMA PRINCIPAL ---->	MET-CELOSIA
f´m ----->	N/A
f´c ----->	N/A
CV ----->	0.035 T/m ²
Ro ----->	1.00
E ----->	N/A
Ne_f ----->	N/A

ISE = 0.512
IFL = 0.096

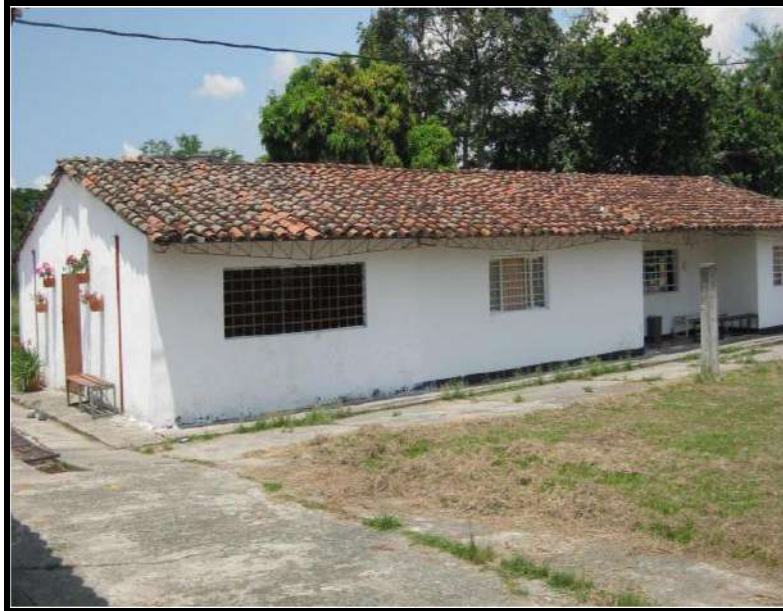
5.1.19 Edificación #19

SISTEMA PRINCIPAL ---->	MET-ALMA LLENA
f´m ----->	N/A
f´c ----->	N/A
CV ----->	0.035 T/m ²
Ro ----->	1.00
E ----->	N/A
NeF ----->	N/A

ISE = 0.991
IFL = 0.192

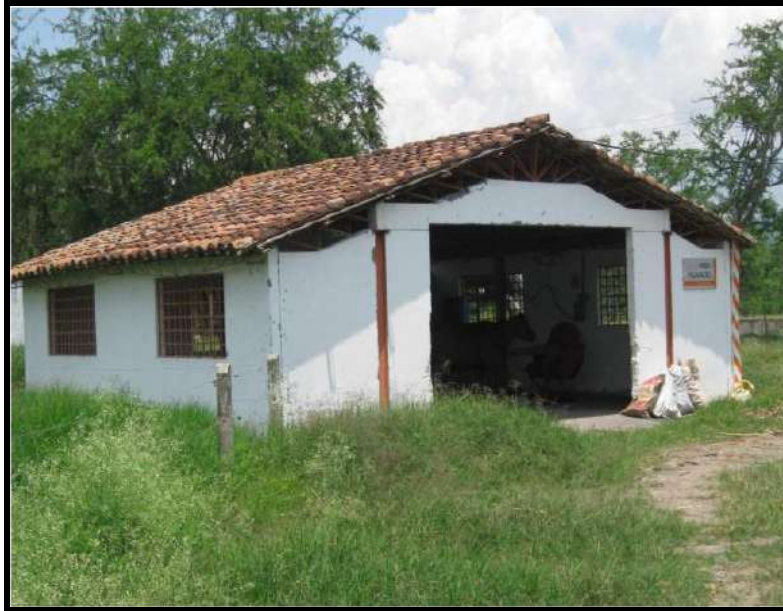
5.1.20 Edificación #20

SISTEMA PRINCIPAL ---->	MET-ALMA LLENA
f' m ----->	N/A
f' c ----->	N/A
CV ----->	0.035 T/m ²
Ro ----->	1.00
E ----->	N/A
Ne f ----->	N/A

IFL = 0.228

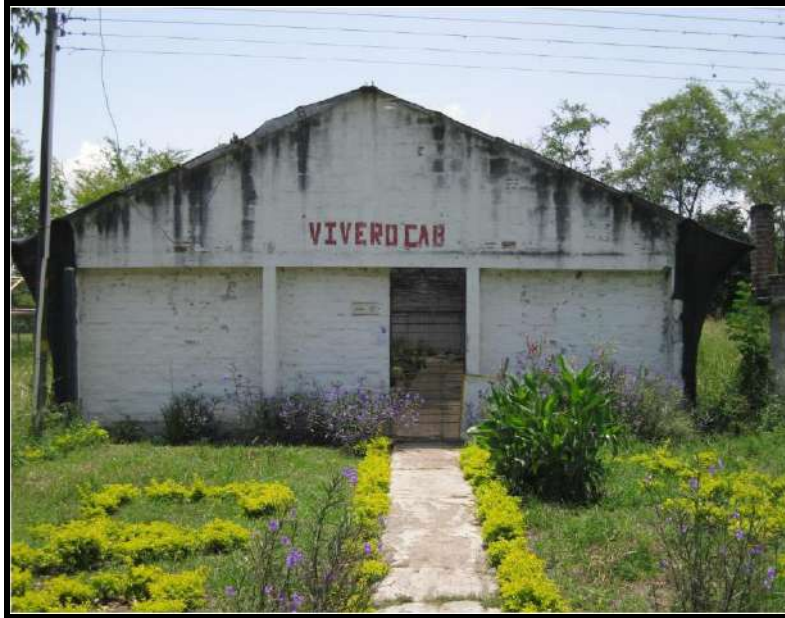
5.1.22 Edificación #22

SISTEMA PRINCIPAL ---->	MET-ALMA LLENA
f´m ----->	N/A
f´c ----->	N/A
CV ----->	0.035 T/m ²
Ro ----->	1.50
E ----->	N/A
NeF ----->	N/A

IFL = 0.153

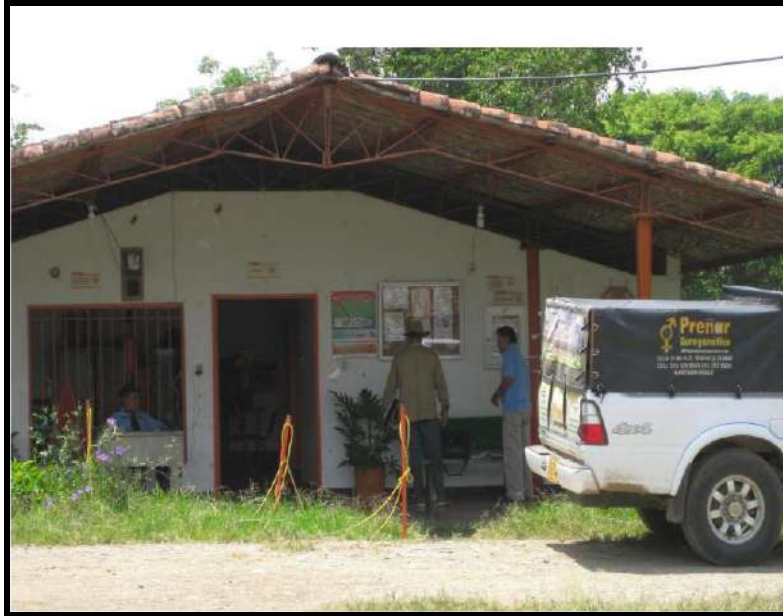
5.1.23 Edificación #23

SISTEMA PRINCIPAL ---->	MET-ALMA LLENA
f´m ----->	N/A
f´c ----->	N/A
CV ----->	0.050 T/m ²
Ro ----->	1.50
E ----->	N/A
NeF ----->	N/A

ISE = 0.341
IFL = 0.231

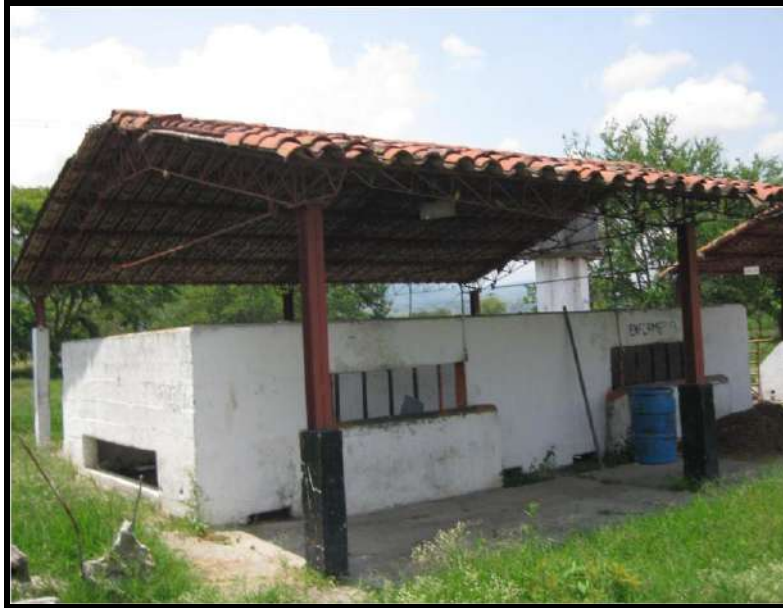
5.1.24 Edificación #24

SISTEMA PRINCIPAL ---->	MET-ALMA LLENA
f´m ----->	N/A
f´c ----->	N/A
CV ----->	0.035 T/m ²
Ro ----->	1.50
E ----->	N/A
NeF ----->	N/A

ISE = 0.988
IFL = 0.587

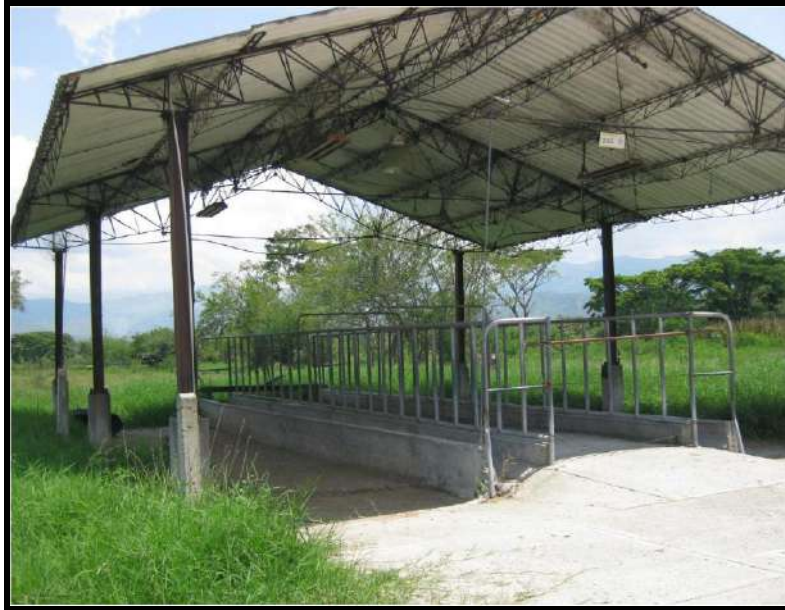
5.1.25 Edificación #25

SISTEMA PRINCIPAL ---->	MET-ALMA LLENA
f' m ----->	N/A
f' c ----->	N/A
CV ----->	0.035 T/m ²
Ro ----->	1.50
E ----->	N/A
Ne f ----->	N/A

ISE = 0.508
IFL = 0.302

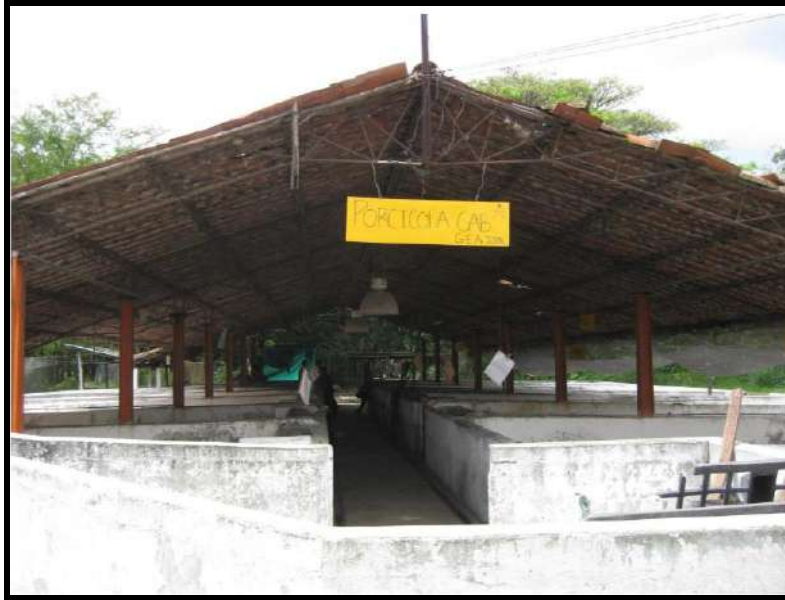
5.1.26 Edificación #26

SISTEMA PRINCIPAL ---->	MET-ALMA LLENA
f´m ----->	N/A
f´c ----->	N/A
CV ----->	0.050 T/m ²
Ro ----->	1.50
E ----->	N/A
Ne_f ----->	N/A

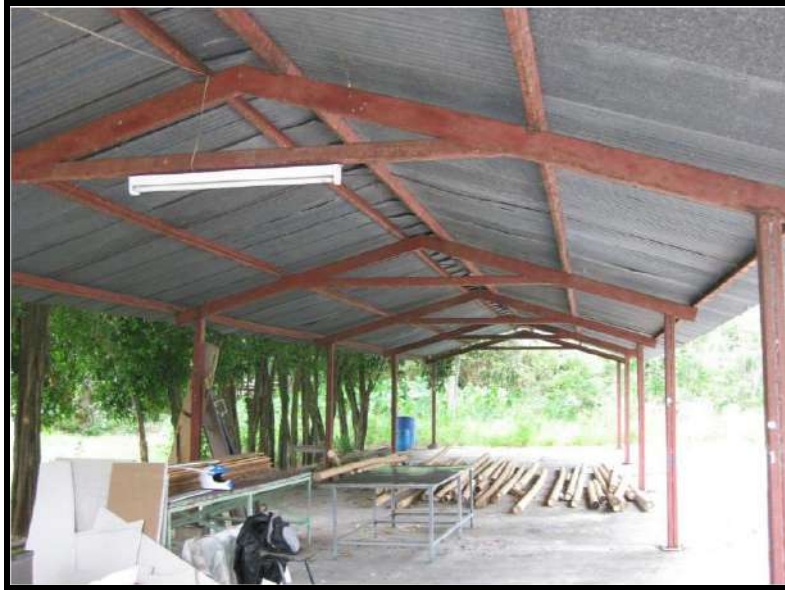
5.1.27 Edificación #27

SISTEMA PRINCIPAL ---->	MET-ALMA LLENA
f' m ----->	N/A
f' c ----->	N/A
CV ----->	0.050 T/m ²
Ro ----->	1.50
E ----->	N/A
Ne f ----->	N/A

ISE = 0.195
IFL = 0.116

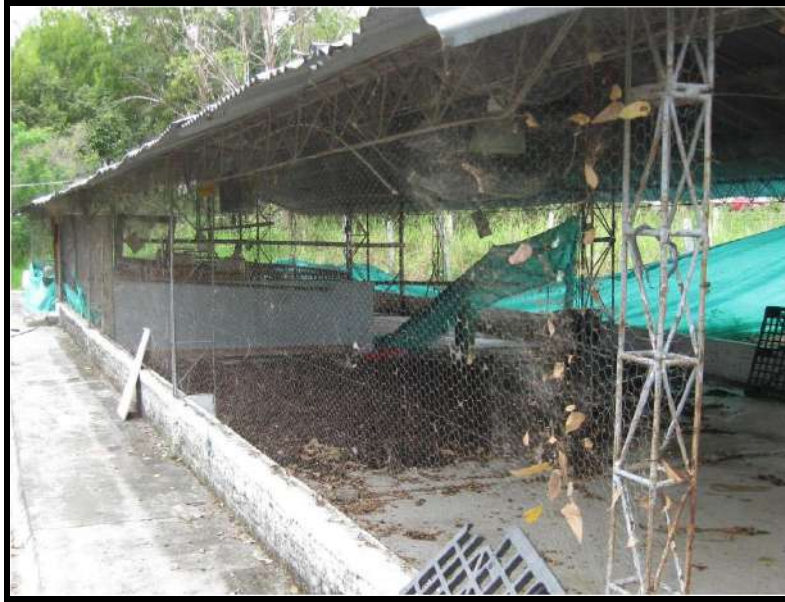
5.1.28 Edificación #28

SISTEMA PRINCIPAL ---->	MET-CELOSIA
f´m ----->	N/A
f´c ----->	N/A
CV ----->	0.035 T/m ²
Ro ----->	1.50
E ----->	N/A
Ne_f ----->	N/A

ISE = 0.169
IFL = 0.098

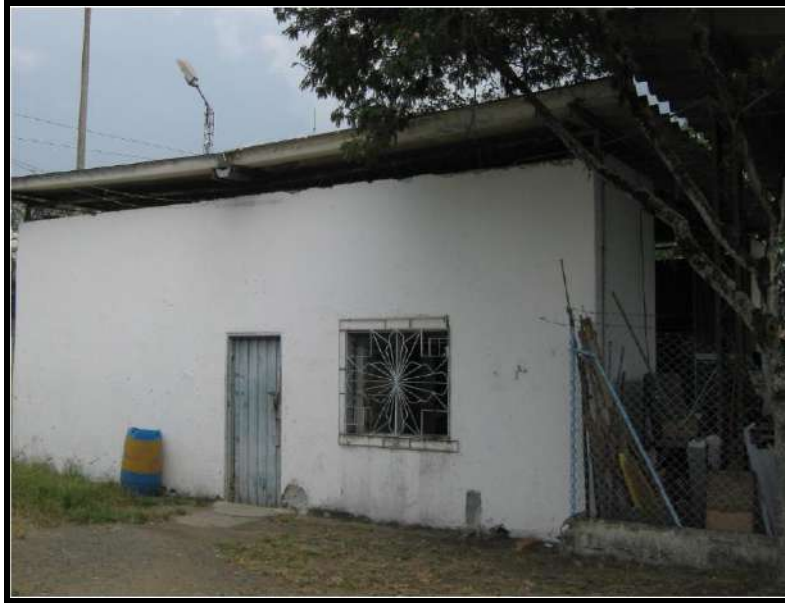
5.1.29 Edificación #29

SISTEMA PRINCIPAL ---->	MAM-SIMPLE
f´m ----->	1.80 MPa
f´c ----->	N/A
CV ----->	0.050 T/m ²
Ro ----->	1.00
E ----->	N/A
Ne_f ----->	N/A

ISE = 0.601
IFL = 0.227

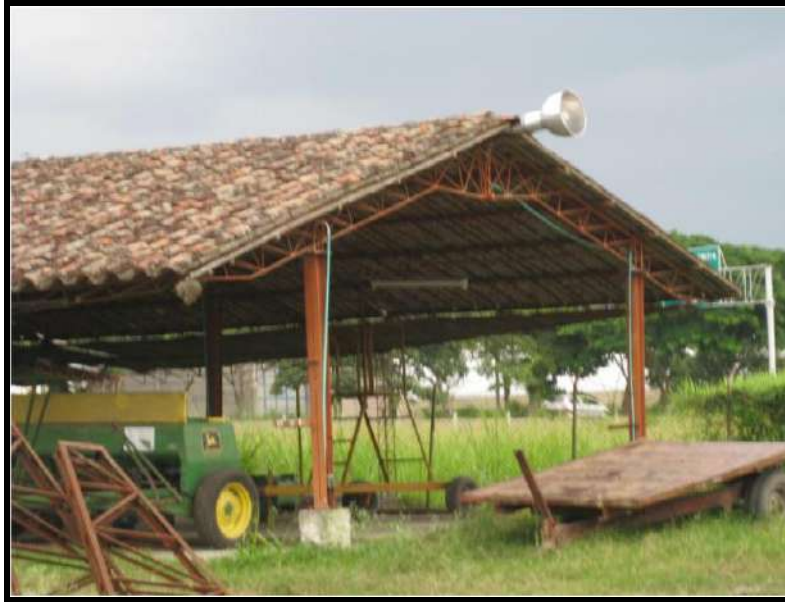
5.1.30 Edificación #30-A

SISTEMA PRINCIPAL ---->	MET-ALMA LLENA
f´m ----->	N/A
f´c ----->	N/A
CV ----->	0.05 T/m ²
Ro ----->	1.667
E ----->	N/A
NeF ----->	N/A

=====
ISE = 0.271
IFL = 0.046

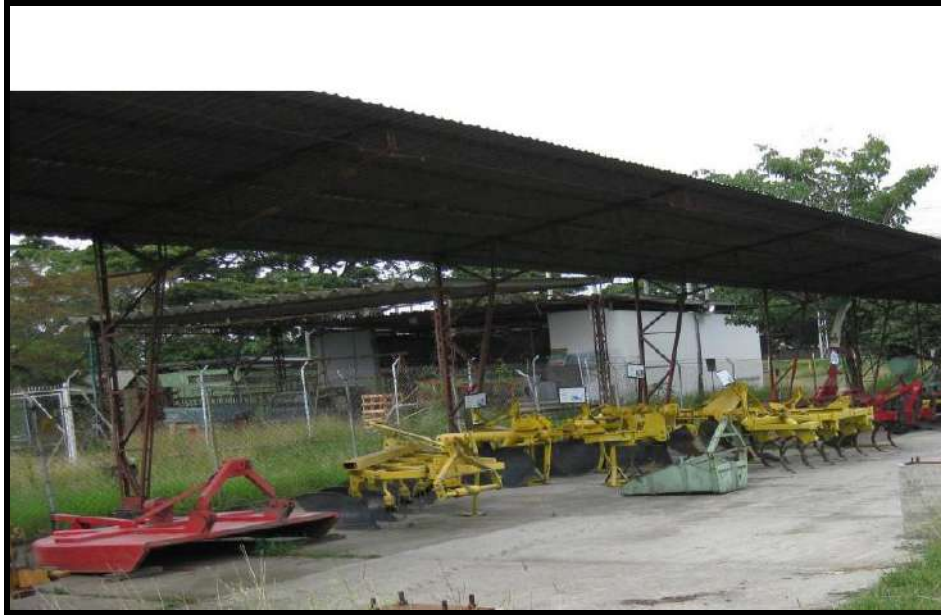
5.1.31 Edificación #30-B

SISTEMA PRINCIPAL ---->	MET-CELOSIA
f' m ----->	N/A
f' c ----->	N/A
CV ----->	0.035 T/m ²
Ro ----->	1.50
E ----->	N/A
Nef ----->	N/A

ISE = 0.104
IFL = 0.061

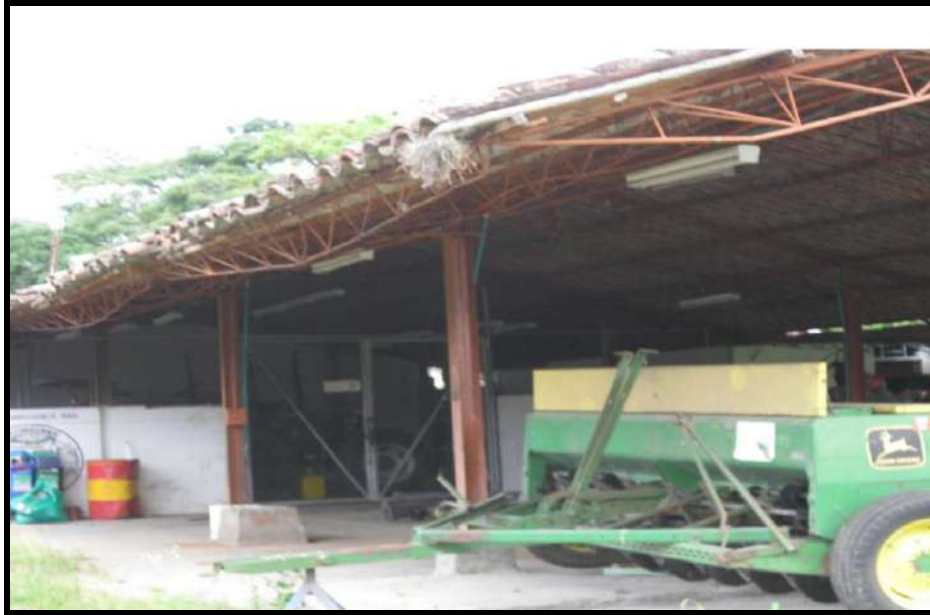
5.1.32 Edificación #30-C

SISTEMA PRINCIPAL ---->	MET-CELOSIA
f´m ----->	N/A
f´c ----->	N/A
CV ----->	0.035 T/m ²
Ro ----->	1.50
E ----->	N/A
Nef ----->	N/A

ISE = 0.045
IFL = 0.026

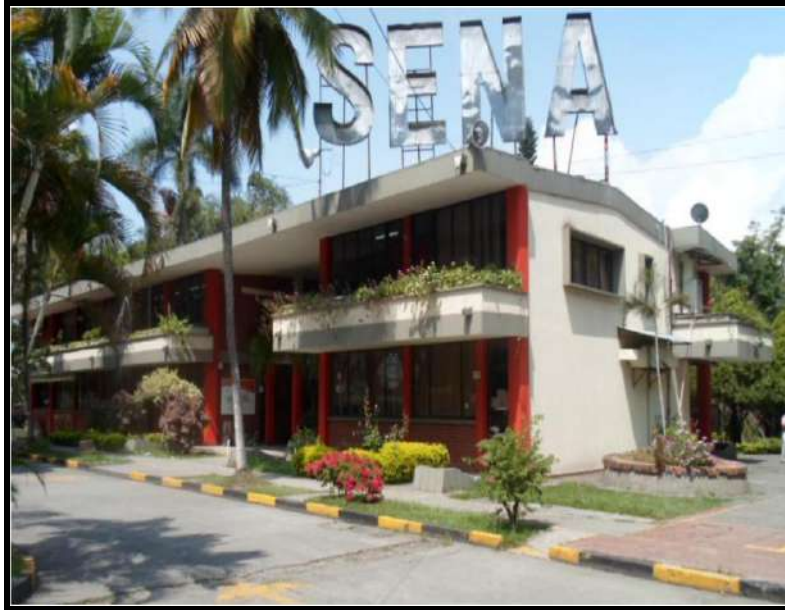
5.1.33 Edificación #31

SISTEMA PRINCIPAL ---->	CON-CONCRETO
f´m ----->	N/A
f´c ----->	21 MPa
CV ----->	0.035 T/m ²
Ro ----->	3.472
E ----->	19700 MPa
Ne\bar{f} ----->	175 Kg \bar{f} /cm ²

ISE = 0.636
IFL = 0.172

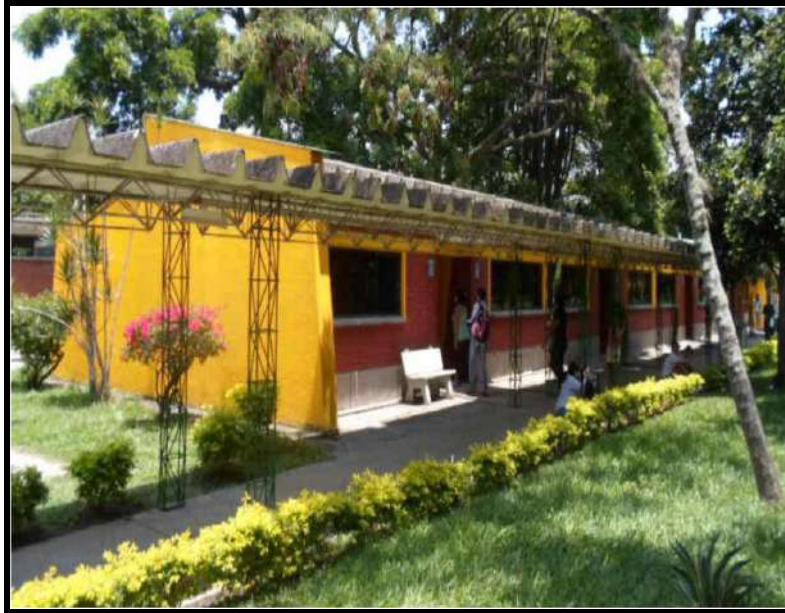
5.1.34 Edificación #32

SISTEMA PRINCIPAL ---->	MAM-SIMPLE
f´m ----->	1.80 MPa
f´c ----->	N/A
CV ----->	0.050 T/m ²
Ro ----->	1.00
E ----->	N/A
Ne_f ----->	N/A

ISE = 3.439
IFL = 5.447

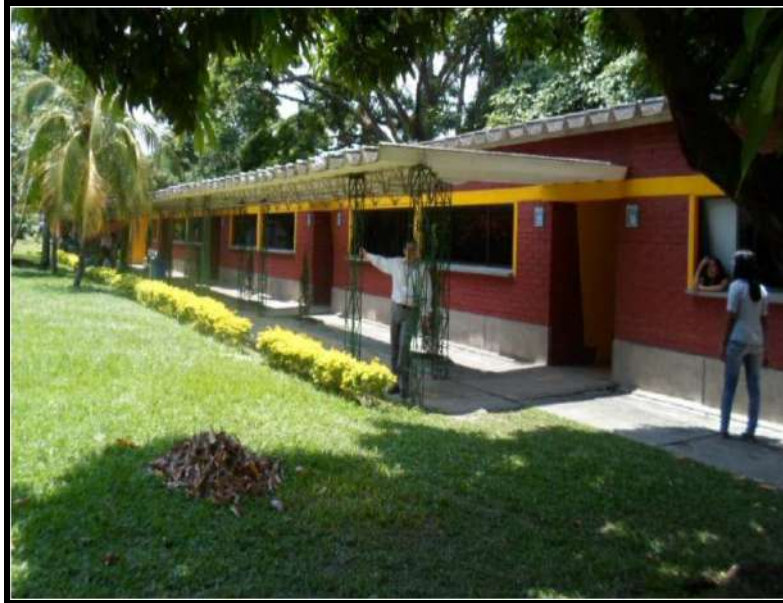
5.1.35 Edificación #33

SISTEMA PRINCIPAL ---->	MAM-SIMPLE
f´m ----->	1.80 MPa
f´c ----->	N/A
CV ----->	0.050 T/m ²
Ro ----->	1.00
E ----->	N/A
NeF ----->	N/A

ISE = 2.418
IFL = 3.834

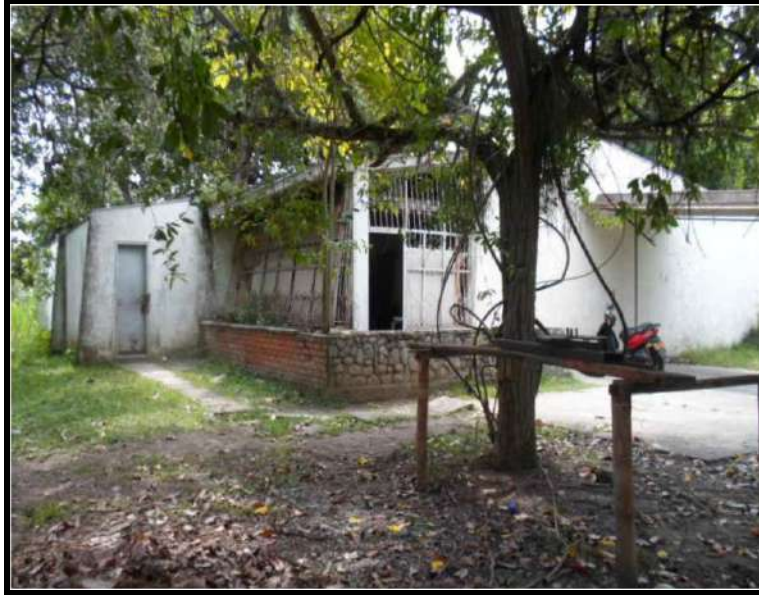
5.1.36 Edificación #34

SISTEMA PRINCIPAL ---->	MAM-CONFINADA
f´m ----->	3.00 MPa
f´c ----->	N/A
CV ----->	0.050 T/m ²
Ro ----->	1.667
E ----->	N/A
Ne_f ----->	N/A

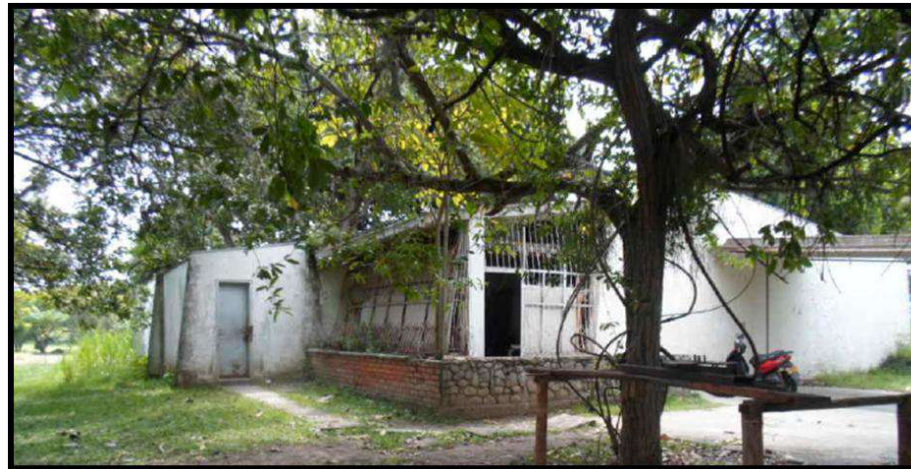
La cimentación consta vigas de amarre y dos tipos de zapatas en donde se apoyan las columnetas mostradas en la imagen. Se desconoce su estado.

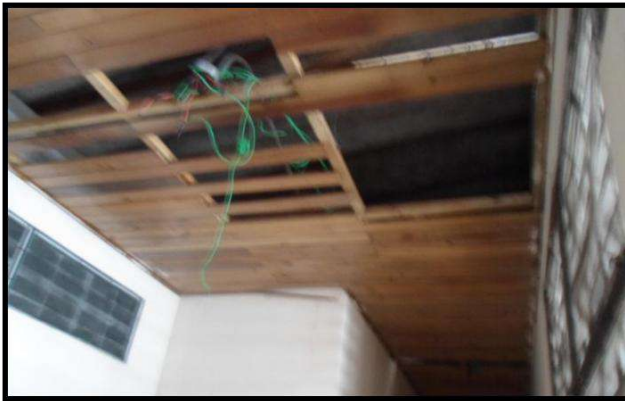
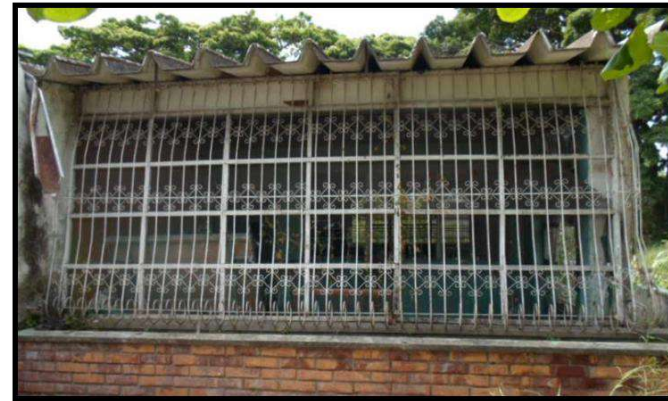
Estructura metálica en celosía, apoyada directamente en los muros, contiene un cielo raso en madera que se encuentra en mal estado, la teja es canaleta de asbesto cemento.

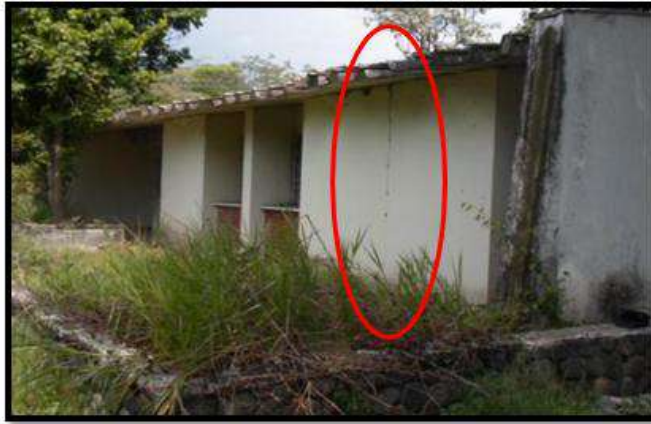
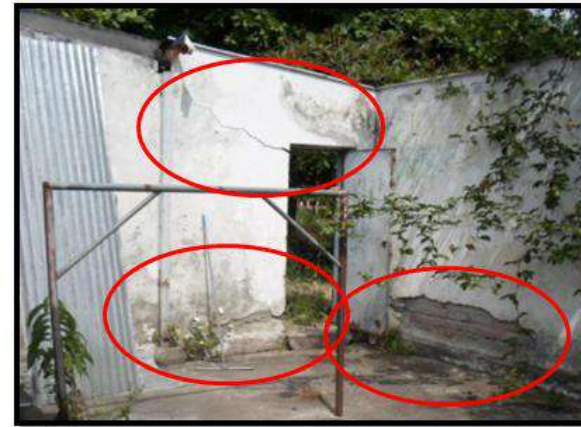
No. DE SOTANOS----->	0		
No. DE TIPOS DE PLANTA----->	2		
PLANTA No. -->		1	2
		-----	-----
C13 - AREA EN m2	381.040	347.130	
C14 - No. PISOS QUE LA USAN	1	1	
C-5 - LOCALIZACION RESPECTO AL TERRENO	TERRENO	CU.INCL	
C16 - FORMA APROXIMADA DE LA PLANTA	R	R	
C17 - No. DE EJES PERP. A FACHADA PRIN.	6	6	
C18 - DIST. PROM ENTRE EJES PERP. A FACH.	4.430	4.430	
C19 - No. DE EJES // A LA FACHADA PRIN.	7	7	
C20 - DIST. PROM ENTRE EJES PARA. A FACH.	2.820	2.820	
C21 - ALTURA DE ENTREPISO EN m	3.430	3.430	
C22 - LUZ EN m DEL MAXIMO VOLADIZO	0.000	0.860	
C23 - PERIMETRO EM m DE LA PLANTA	78.760	75.910	
C24 - MUROS DIVISORIOS NO ESTRUCTURALES	PAR.LIB	NO HAY	
		-----	-----

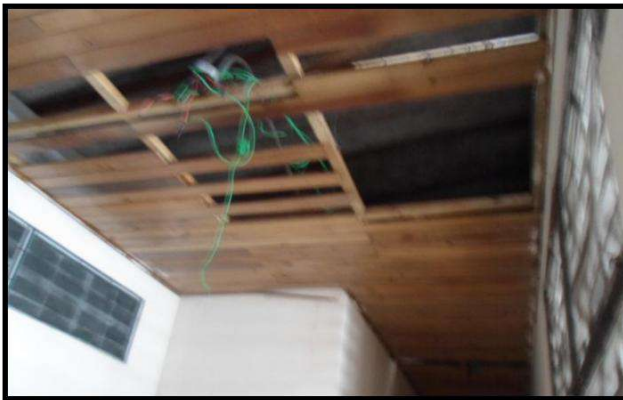
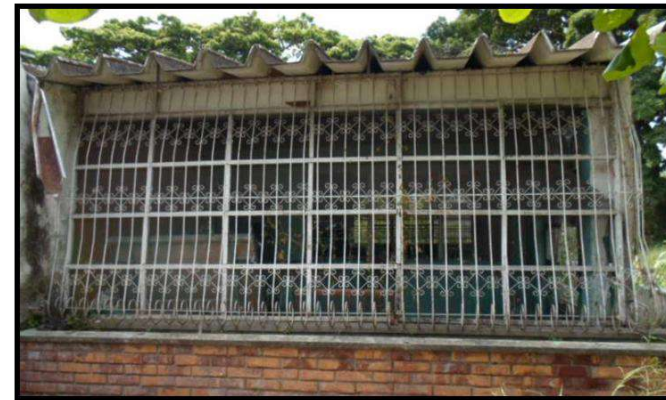
** NO HAY TANQUES DE AGUA EN EL NIVEL SUPERIOR

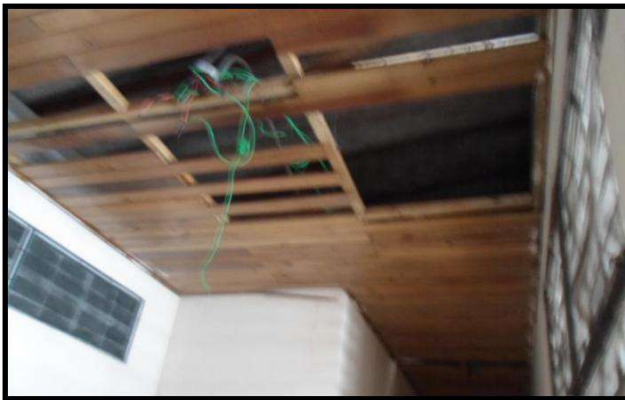
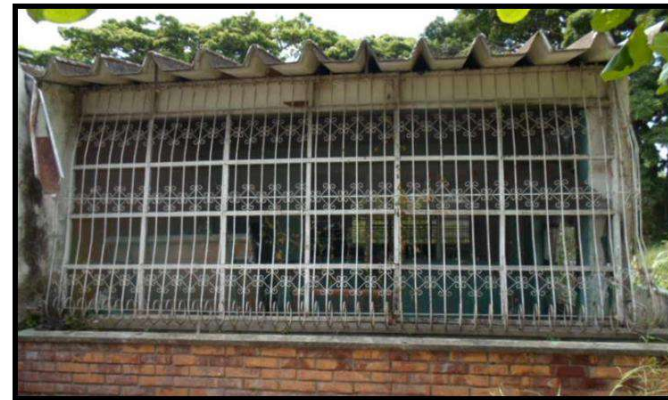
** CUBIERTAS INCLINADAS TIPO: met03
 ** COMPUESTO POR ELEMENTOS METALICOS

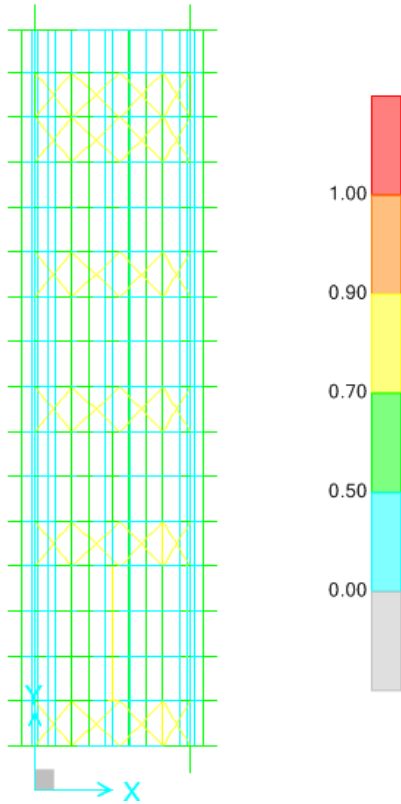
INDICES DE SOBRESFUERZO MAXIMOS EN CORREAS

AISC 360-10 STEEL SECTION CHECK (Summary for Combo and Station)
 Units : KN, m, C

Frame : 2014 X Mid: 13.060 Combo: 1.2D+1.6Lr+0.5W Design Type: Beam
 Length: 5.250 Y Mid: 18.215 Shape: C0 REF 1.5x3/16 Frame Type: SMF
 Loc : 2.625 Z Mid: 6.192 Class: Non-Compact Princpl Rot: 0.000 degrees
