CONSORCIO AMP - P & D  
ESTUDIOS DE SUELOS

## INFORME PRELIMINAR ESTUDIO DE SUELOS

ARMENIA – 9120-9231

CONTRATAR LOS ESTUDIOS DE VULNERABILIDAD SÍSMICA Y LOS DISEÑOS DE REFORZAMIENTO ESTRUCTURAL DE LOS ELEMENTOS ESTRUCTURALES Y NO ESTRUCTURALES, CON FUNDAMENTO EN EL REGLAMENTO COLOMBIANO DE DISEÑO Y CONSTRUCCIÓN SISMO RESISTENTE NSR-10 DE EDIFICACIONES DEL SENA A NIVEL NACIONAL, UBICADAS EN ZONAS DE AMENAZA SÍSMISCA ALTA E INTERMEDIA.

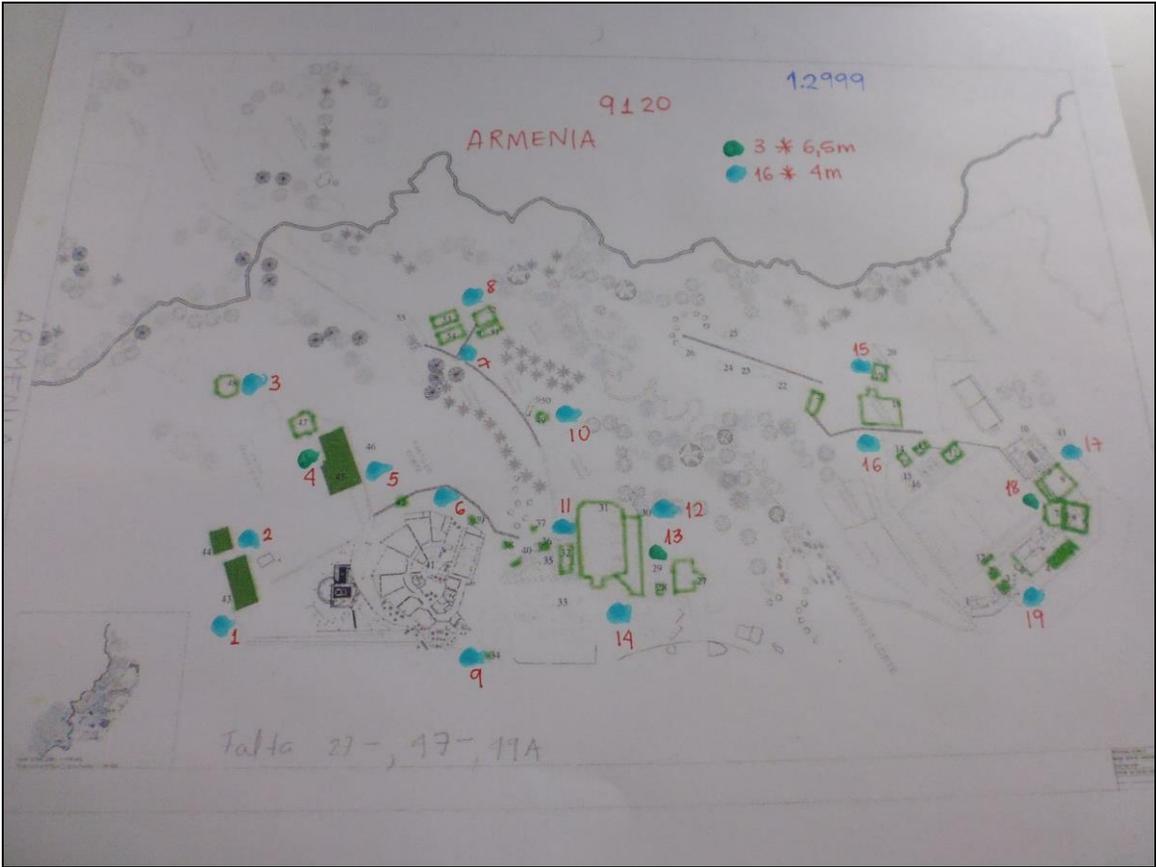
A partir de lo anterior se muestra el plano de localización de las exploraciones realizadas en la zona de estudio:

Es de anotar que este plano se encuentra en anexo No. 1 del presente estudio.

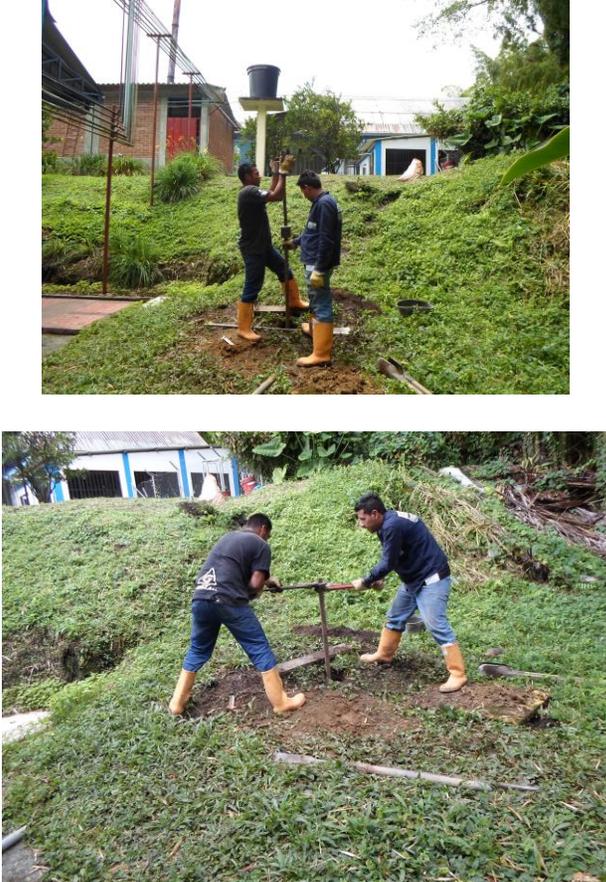
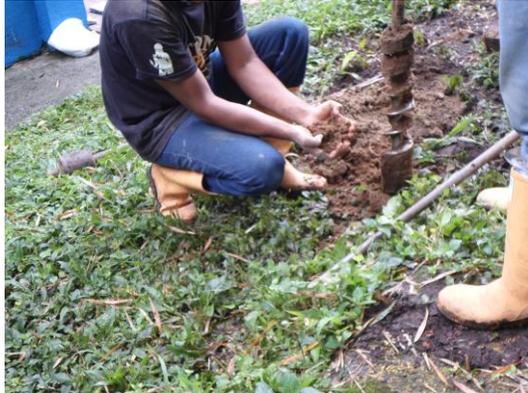
FOTOGRAFÍA	DESCRIPCIÓN
<p data-bbox="337 1108 354 1138">1</p>

<p data-bbox="1052 1100 1273 1129">Inicio de apiques</p>

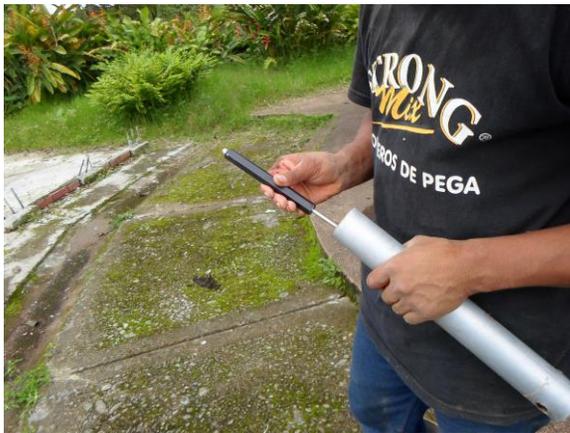
2

Toma de muestras  
y ensayos in situ

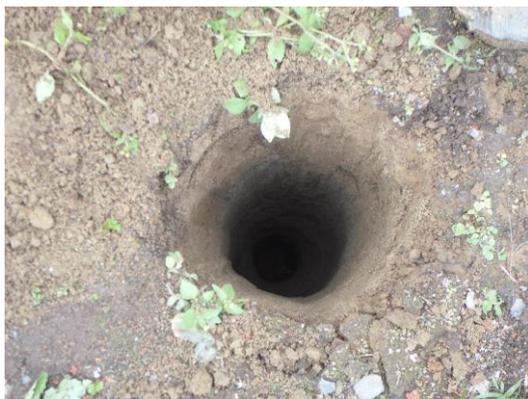
3

Apique terminado.

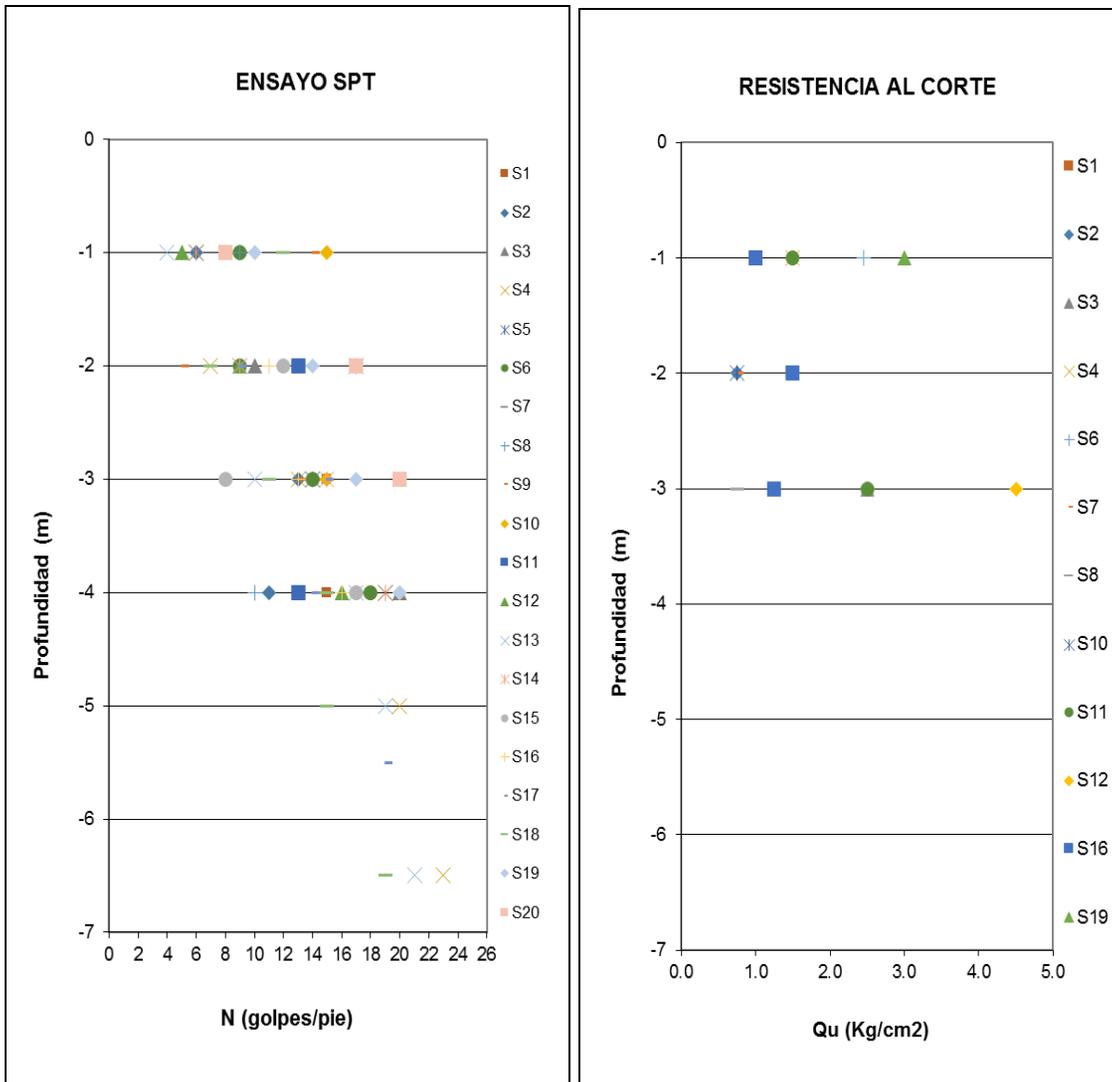
Con base en los ensayos de penetración estándar y resistencia al corte efectuados en campo se realizaron unas gráficas de N y Qu en función de la profundidad para cada uno de los sondeos, como se observa a continuación:

Con base en los resultados obtenidos se tiene que los suelos son altamente licuables.
