INFORME FINAL ESTUDIO DE SUELOS

ARMENIA – 9120-9231

SENA

CONTRATAR LOS ESTUDIOS DE VULNERABILIDAD SÍSMICA Y LOS DISEÑOS DE REFORZAMIENTO ESTRUCTURAL DE LOS ELEMENTOS ESTRUCTURALES Y NO ESTRUCTURALES, CON FUNDAMENTO EN EL REGLAMENTO COLOMBIANO DE DISEÑO Y CONSTRUCCIÓN SISMO RESISTENTE NSR-10 DE EDIFICACIONES DEL SENA A NIVEL NACIONAL, UBICADAS EN ZONAS DE AMENAZA SÍSMISCA ALTA E INTERMEDIA.

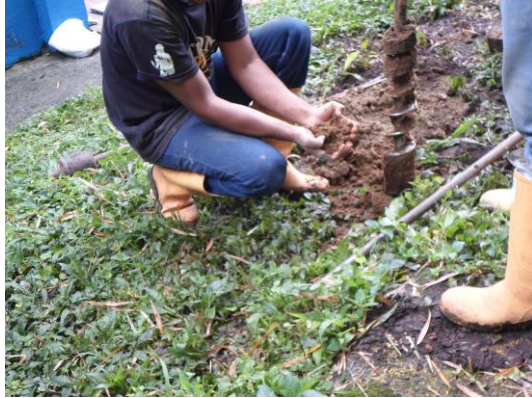
FOTOGRAFÍA	DESCRIPCIÓN
<p data-bbox="337 1108 354 1138">1</p>    	<p data-bbox="1052 1098 1276 1127">Inicio de apiques</p>

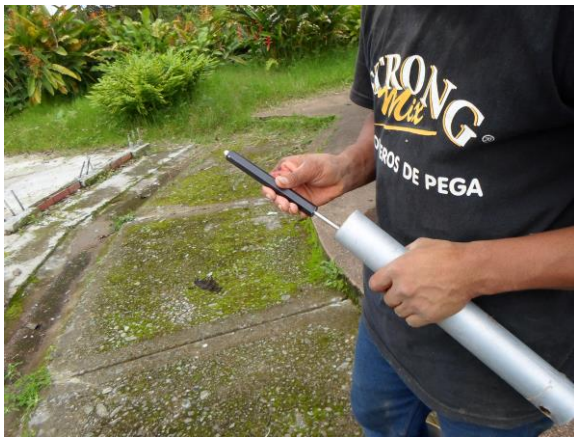
2

Toma de muestras
y ensayos in situ

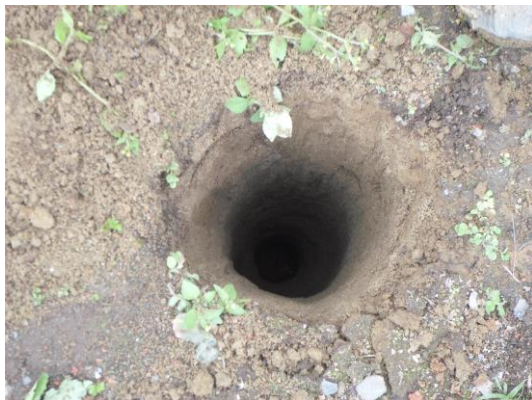
3

Apique terminado.

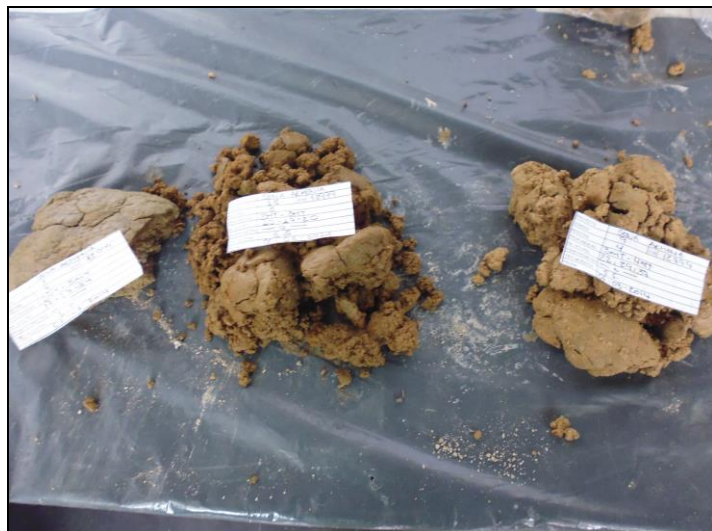
b) 0.50/1.0 – 2.0/4.0 m. Arcilla arenosa y/o arena arcillosa carmelito y/o habana con algunas pintas negras y vetas oxidadas, de consistencia medio firme a firme. La resistencia al corte tomada con penetrómetro manual arrojó valores entre 0.75 y 2.50 Kg/cm² y un valor atípico de 4.50 Kg/cm². El N del ensayo SPT arrojó valores entre 6 y 20 golpes/pie.

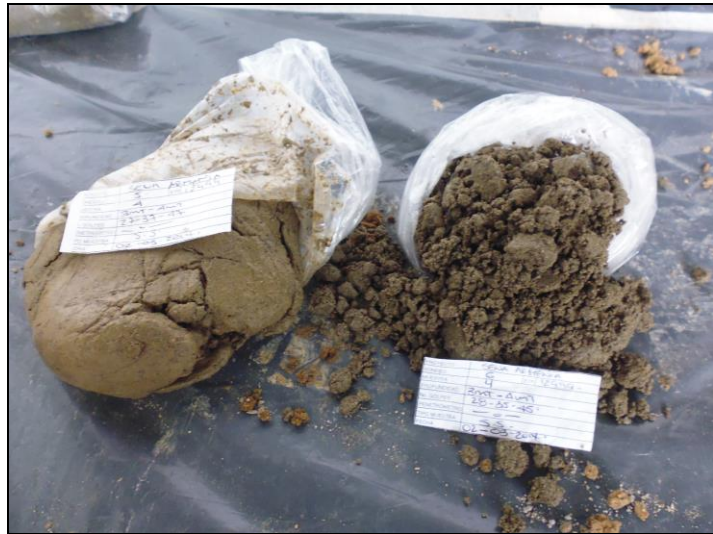
c) 2.0/4.0 – 6.50 m.

Arena algo arcillosa carmelita y/o gris con algunas pintas habanas y vetas oxidadas, de densidad suelta media. El N del ensayo SPT arrojó valores entre 13y 21 golpes/pie.

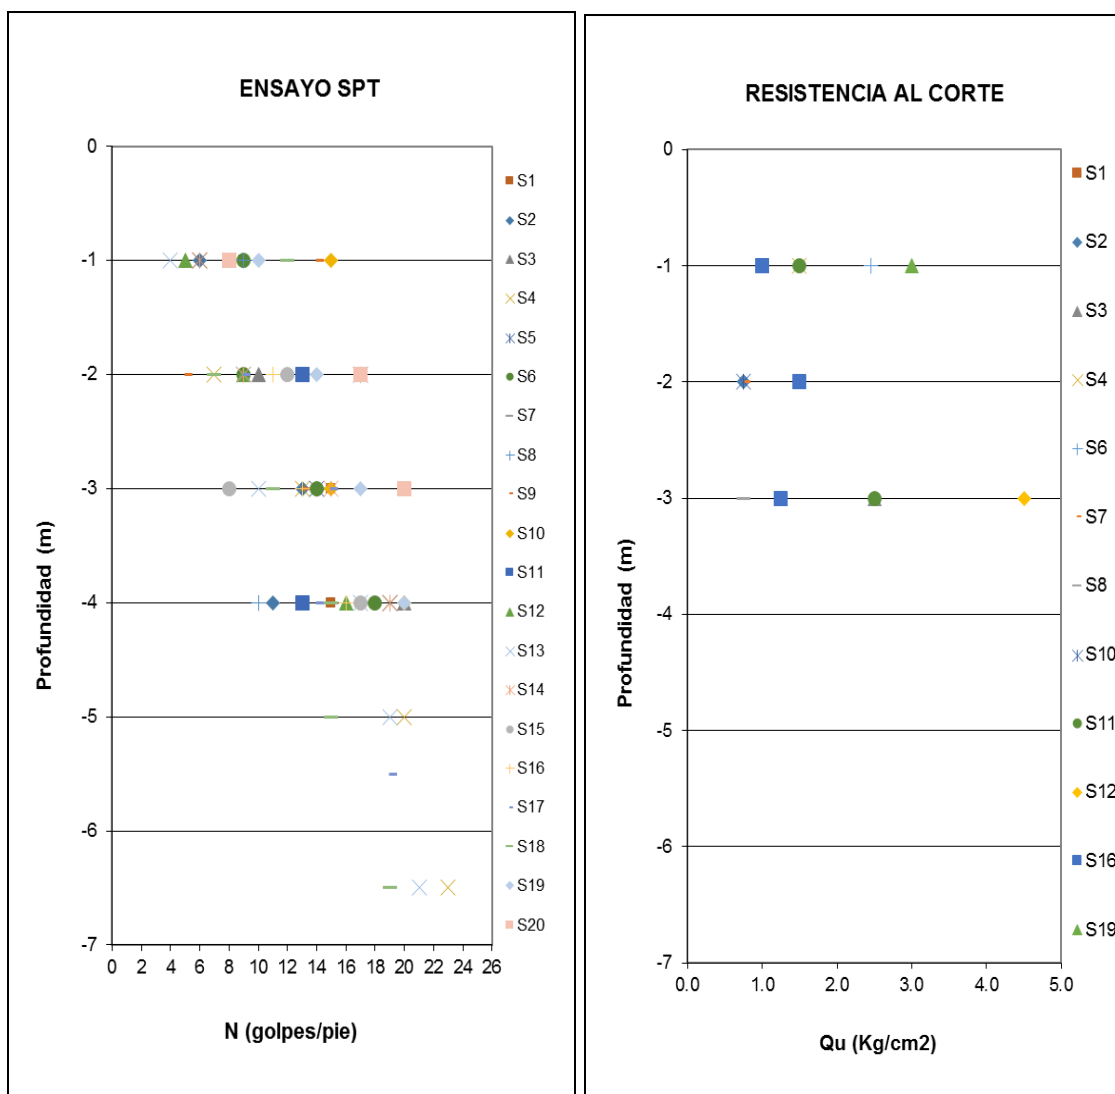
Con base en los ensayos de penetración estándar y resistencia al corte efectuados en campo se realizaron unas gráficas de N y Qu en función de la profundidad para cada uno de los sondeos, como se observa a continuación:

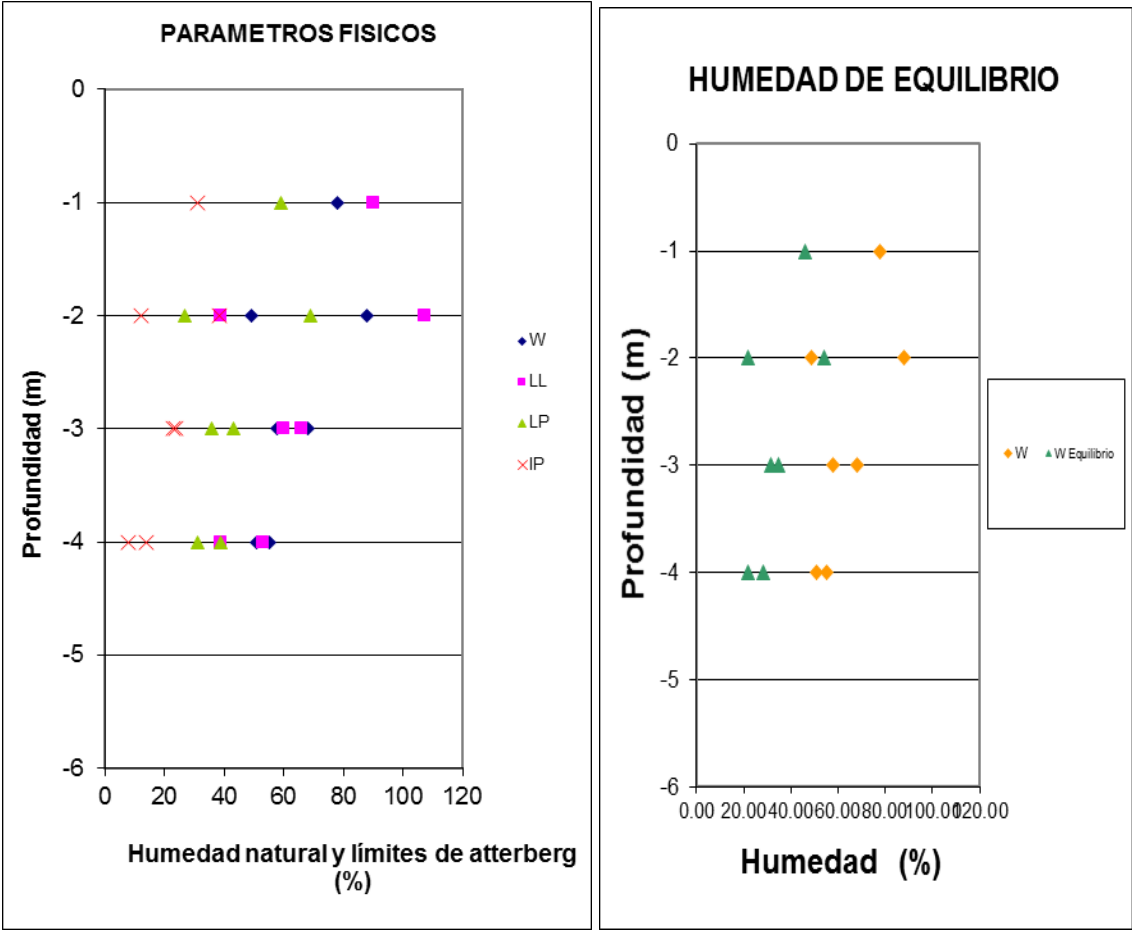
ensayos. A partir de los resultados obtenidos de los ensayos de humedad natural y límites de Atterberg, se realizaron gráficas de los parámetros físicos en función de la profundidad obteniendo humedades de equilibrio inferiores a la humedad natural, condición que indica condiciones no expansivas de los suelos como se ilustra a continuación:
