SERVICIO NACIONAL DE APRENDIZAJE - SENA

ANÁLISIS DE VULNERABILIDAD SÍSMICA Y REFORZAMIENTO DE LAS SEDES – SENA ARMENIA

**Estudio Realizado por:
CONSORCIO AMP-P&D**

**Enero del año 2015
Bogotá, Colombia**

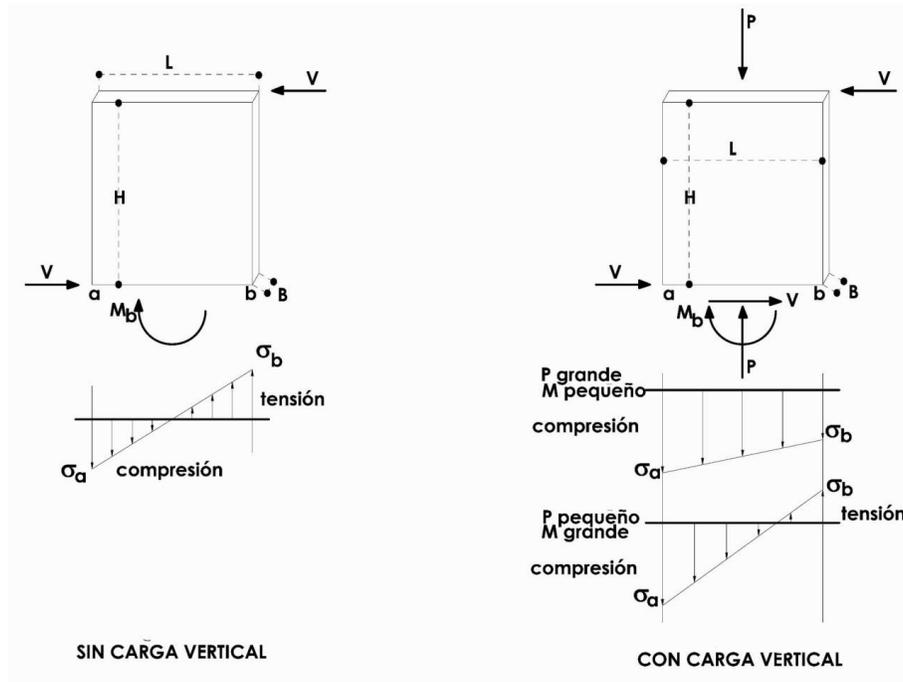
Fig. 1 — Estado de esfuerzos en la base de un muro de mampostería no reforzada

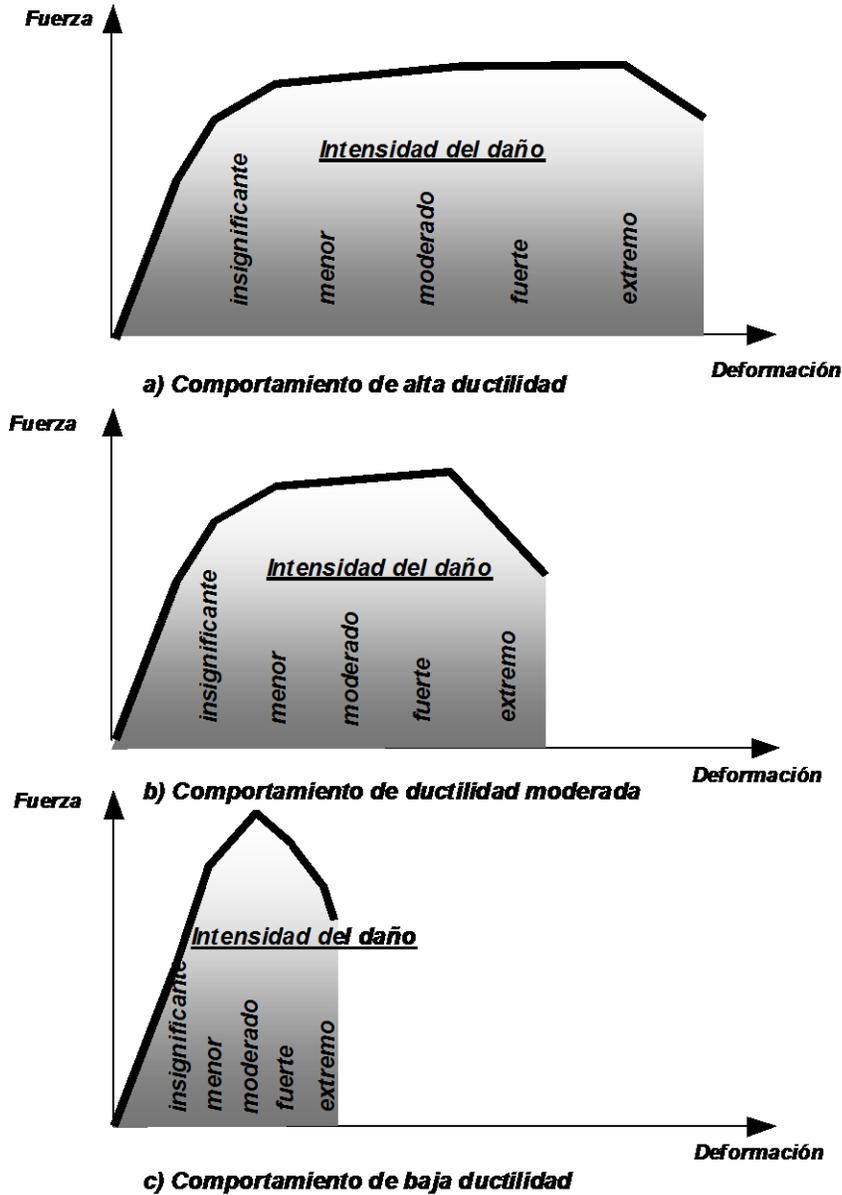
Figura 3-3 – Comportamiento y daño esperado según el tipo de elemento

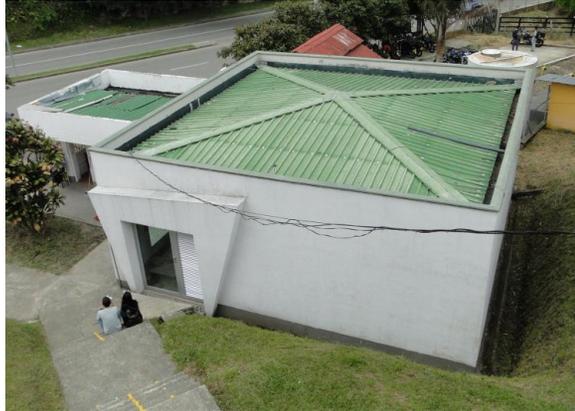
5.1.1 Edificación # 2

SISTEMA PRINCIPAL ---->	EST METALICA
f´m ----->	N/A
f´c ----->	N/A
CV ----->	0.050 T/m ²
Ro ----->	2.00
E ----->	200000 Mpa
Fy ----->	35000 T/m2

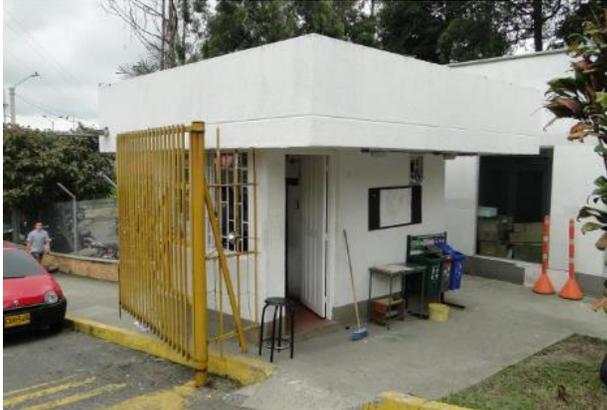
5.1.2 Edificación # 3

SISTEMA PRINCIPAL ---->	PORTICOS DE CONCRETO
f´m ----->	N/A
f´c ----->	21 MPa
CV ----->	0.200 T/m ²
Ro ----->	2.50
E ----->	19700 MPa
Nef ----->	175 Kg ^f /cm ²

LOS SIGUIENTES ASPECTOS REFERENTES A ELEMENTOS NO ESTRUCTURALES REQUIEREN
ATENCION INMEDIATA POR REPRESENTAR UN PELIGRO PARA LOS OCUPANTES O USUARIOS:
SE NECESITA ATENCION INMEDIATA AL CIELO RASO YA QUE SE ENCUENTRA SERIAMENTE DETERIORADO

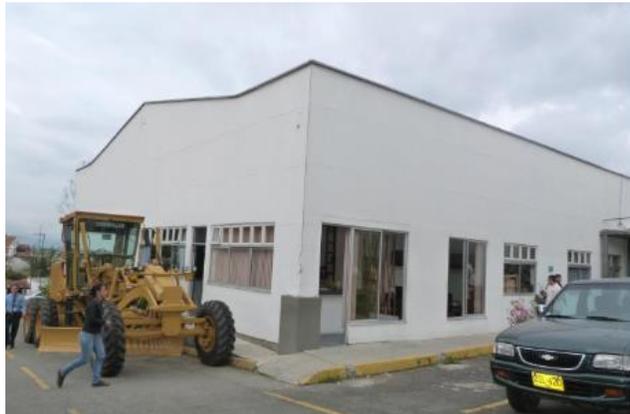
5.1.3 Edificación # 4

SISTEMA PRINCIPAL ---->	EST METALICA
f´m ----->	N/A
f´c ----->	N/A
CV ----->	0.035 T/m ²
Ro ----->	2.00
E ----->	200000 MPa
Fy ----->	35000 T/m2

CALIFICACION VISUAL DE LA EDIFICACION --> AB
 ** AB = Estructura posterior a la Norma Sismorresistente de 1984
 con algunas deficiencias estructurales.
 De estas estructuras existe información de planos y memorias de
 cálculos estructurales, planos arquitectónicos y de instalaciones,
 estudio de suelos, etc.

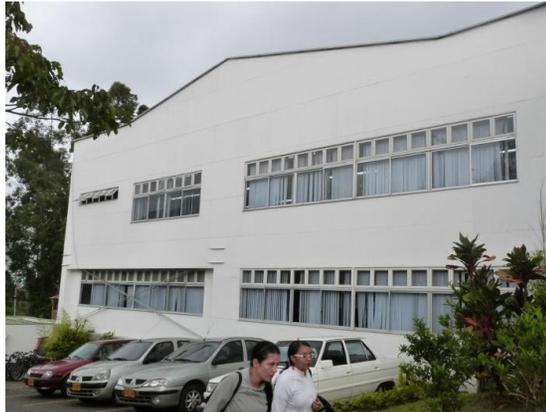
5.1.4 Edificación # 6

SISTEMA PRINCIPAL	---->	EST METALICA
f´m	----->	N/A
f´c	----->	N/A
CV	----->	0.200-0.050 T/m ²
Ro	----->	2.5
E	----->	200000 MPa
Fy	----->	35000 T/m ²

*** CALIFICACION VISUAL GENERAL DE LA ESTRUCTURA ***
=====
CALIFICACION VISUAL DE LA EDIFICACION --> AB
** AB = Estructura posterior a la Norma Sismorresistente de 1984
con algunas deficiencias estructurales.
De estas estructuras existe información de planos y memorias de
cálculos estructurales, planos arquitectónicos y de instalaciones,
estudio de suelos, etc.

ISE = 2.065
IFL = 1.361

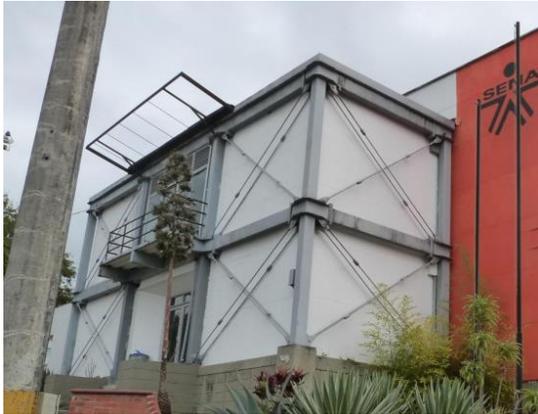
5.1.5 Edificación # 6.1

SISTEMA PRINCIPAL ---->	CON-CONCRETO
f' m ----->	N/A
f' c ----->	N/A
CV ----->	0.200-0.050 T/m ²
Ro ----->	2.50
E ----->	200000 MPa
Fy ----->	35000 T/m ²

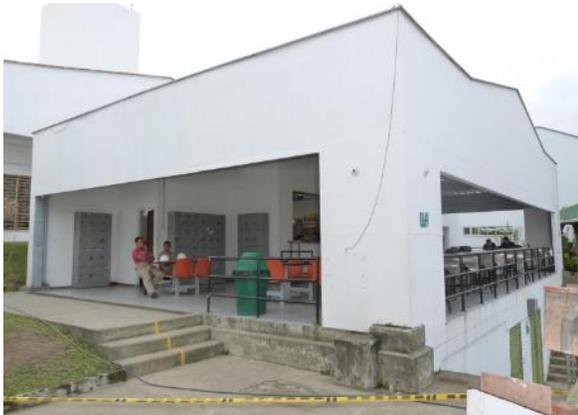
5.1.6 Edificación # 7

SISTEMA PRINCIPAL ---->	EST METALICA
f´m ----->	N/A
f´c ----->	N/A
CV ----->	0.500-0.05 T/m ²
Ro ----->	2.00
E ----->	200.000 MPa
Fy ----->	35000 T/m2

** AB = Estructura posterior a la Norma Sismorresistente de 1984
con algunas deficiencias estructurales.
De estas estructuras existe información de planos y memorias de
cálculos estructurales, planos arquitectónicos y de instalaciones,
estudio de suelos, etc.

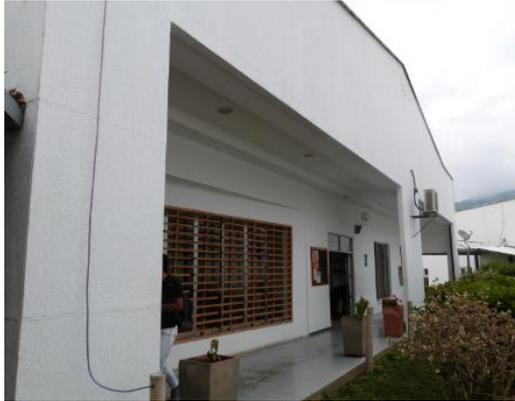
5.1.7 Edificación # 8

SISTEMA PRINCIPAL ---->	EST METALICA
f´m ----->	N/A
f´c ----->	N/A
CV ----->	0.050 T/m ²
Ro ----->	2.00
E ----->	200.000 MPa
Fy ----->	35000 T/m ²

** AB = Estructura posterior a la Norma Sismorresistente de 1984
 con algunas deficiencias estructurales.
 De estas estructuras existe información de planos y memorias de
 cálculos estructurales, planos arquitectónicos y de instalaciones,
 estudio de suelos, etc.

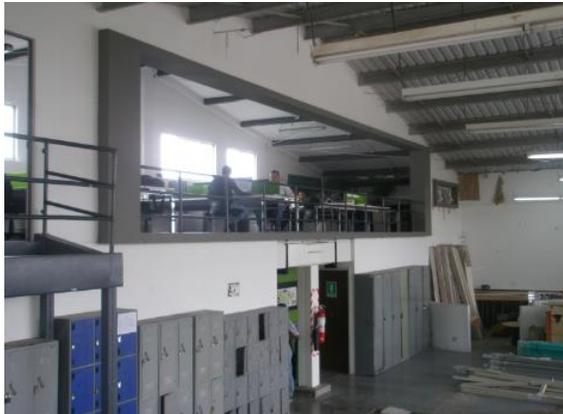
5.1.8 Edificación # 9

SISTEMA PRINCIPAL ---->	EST METALICA
f´m ----->	N/A
f´c ----->	N/A
CV ----->	0.200-0.035 T/m ²
Ro ----->	2.5
E ----->	200.000 MPa
Fy ----->	35000 T/m2

*** CALIFICACION VISUAL GENERAL DE LA ESTRUCTURA ***
=====
CALIFICACION VISUAL DE LA EDIFICACION --> AB
** AB = Estructura posterior a la Norma Sismorresistente de 1984
con algunas deficiencias estructurales.
De estas estructuras existe información de planos y memorias de
cálculos estructurales, planos arquitectónicos y de instalaciones,
estudio de suelos, etc.

ISE = 0.703
IFL = 0.544

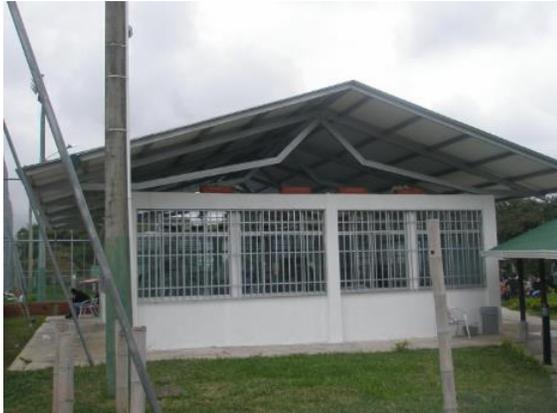
5.1.9 Edificación # 12

SISTEMA PRINCIPAL ---->	PORTICOS DE CONCRETO
f´m ----->	N/A
f´c ----->	21 MPa
CV ----->	0.035 T/m ²
Ro ----->	1.25
E ----->	19700 MPa
Nef ----->	175 Kgf/cm ²

** BB = Estructura moderna, anterior a la Norma Sismorresistente de 1984;
con deficiencias notables debido a que su diseño y construcción no fue
realizado teniendo en cuenta los efectos sísmicos y no se consideraron
criterios sismorresistentes. No hay información ni planos suficientes y
probablemente ha sufrido modificaciones arquitectónicas y estructurales.

EXPECTATIVA GENERAL DE DANO = LIGERO

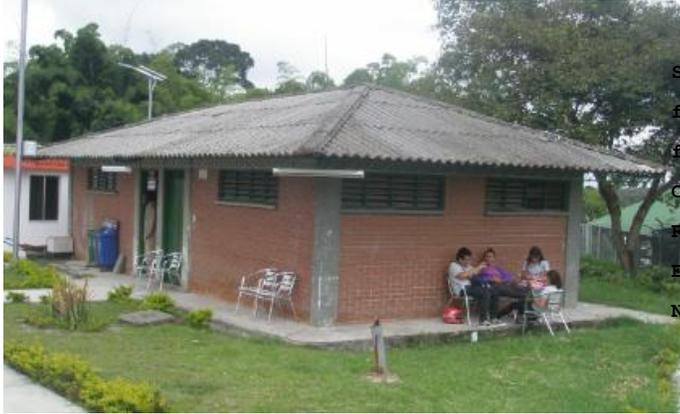
5.1.10 Edificación # 13

SISTEMA PRINCIPAL ---->	MAMP CONFINADA
f_m ----->	6.52 MPa
f_c ----->	166 K/cm ²
CV ----->	0.035 T/m ²
R_o ----->	1.50
E ----->	19700 MPa
N_{ef} ----->	166 Kg _f /cm ²

** BB = Estructura moderna, anterior a la Norma Sismorresistente de 1984;
con deficiencias notables debido a que su diseño y construcción no fue
realizado teniendo en cuenta los efectos sísmicos y no se consideraron
criterios sismorresistentes. No hay información ni planos suficientes y
probablemente ha sufrido modificaciones arquitectónicas y estructurales.

ISE = 0.359
IFL = 0.042

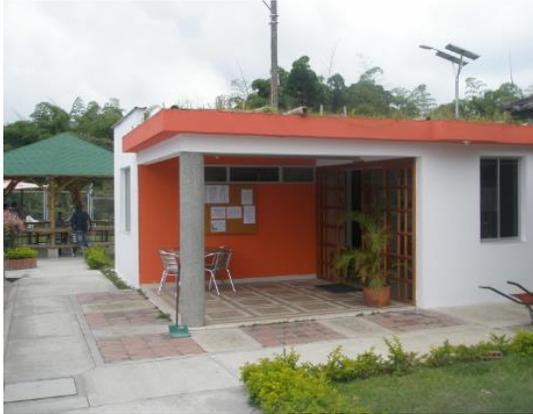
5.1.11 Edificación # 14

SISTEMA PRINCIPAL ---->	MAMP CONFINADA
f´m ----->	6.52 MPa
f´c ----->	210
CV ----->	0.050 T/m ²
Ro ----->	1.50
E ----->	19700 MPa
Nef ----->	175 Kg/cm ²

** BB = Estructura moderna, anterior a la Norma Sismorresistente de 1984;
con deficiencias notables debido a que su diseño y construcción no fue
realizado teniendo en cuenta los efectos sísmicos y no se consideraron
criterios sismorresistentes. No hay información ni planos suficientes y
probablemente ha sufrido modificaciones arquitectónicas y estructurales.

ISE = 0.504
IFL = 0.058

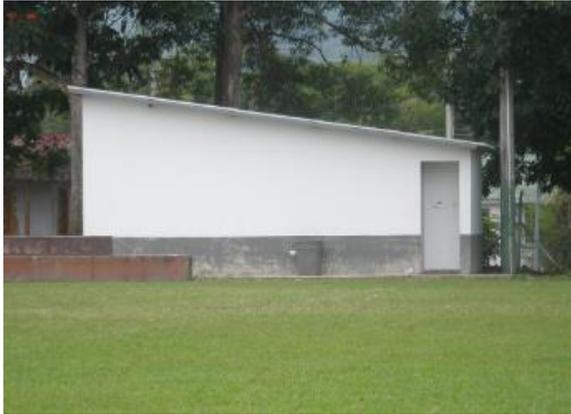
5.1.12 Edificación # 17

SISTEMA PRINCIPAL ---->	MAMP SIMPLE
f' m ----->	6.52 MPa
f' c ----->	21 MPa
CV ----->	0.050 T/m ²
Ro ----->	1.5
E ----->	19700 MPa
Nef ----->	175 Kgf/cm ²

** BB = Estructura moderna, anterior a la Norma Sismorresistente de 1984;
con deficiencias notables debido a que su diseño y construcción no fue
realizado teniendo en cuenta los efectos sísmicos y no se consideraron
criterios sismorresistentes. No hay información ni planos suficientes y
probablemente ha sufrido modificaciones arquitectónicas y estructurales.

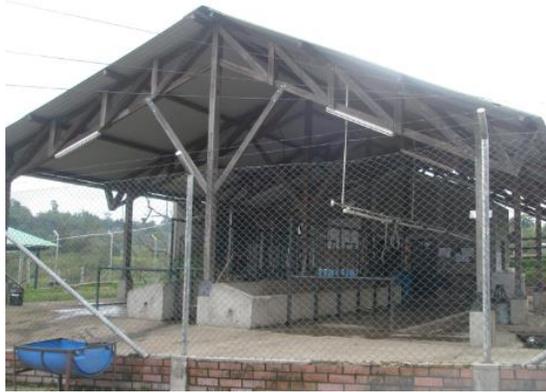
5.1.13 Edificación # 18

SISTEMA PRINCIPAL ---->	EST METALICA
f´m ----->	N/A
f´c ----->	21 MPa
CV ----->	0.050 T/m ²
Ro ----->	1.00
E ----->	19700 MPa
Nef ----->	175 Kgf/cm ²

** AB = Estructura posterior a la Norma Sismorresistente de 1984
con algunas deficiencias estructurales.
De estas estructuras existe información de planos y memorias de
cálculos estructurales, planos arquitectónicos y de instalaciones,
estudio de suelos, etc.

La estructura parece abandonada y deteriorada, después del análisis de resultados se considera que la intervención de esta es muy alta y **se debe demoler por el mal estado actual y el sistema estructural ineficiente**, es más fácil hacer la edificación desde el inicio con todos los parámetros y recomendaciones de la norma colombiana.

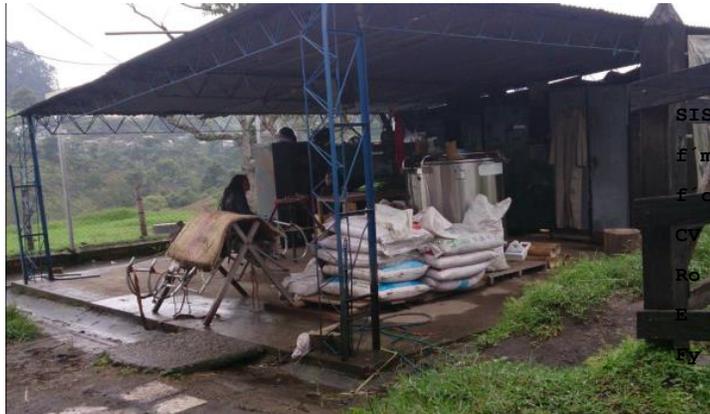
5.1.14 Edificación # 18-

SISTEMA PRINCIPAL ---->	EST METALICA
f m ----->	N/A
f c ----->	N/A
Cv ----->	0.035 T/m ²
Ro ----->	1.50
E ----->	200.000 MPa
Fy ----->	25000 T/m2

** BB = Estructura moderna, anterior a la Norma Sismorresistente de 1984;
con deficiencias notables debido a que su diseño y construcción no fue
realizado teniendo en cuenta los efectos sísmicos y no se consideraron
criterios sismorresistentes. No hay información ni planos suficientes y
probablemente ha sufrido modificaciones arquitectónicas y estructurales.

La estructura parece abandonada y deteriorada, después del análisis de resultados se considera que la intervención de esta es muy alta y **se debe demoler por el mal estado actual y el sistema estructural ineficiente**, es más fácil hacer la edificación desde el inicio con todos los parámetros y recomendaciones de la norma colombiana.

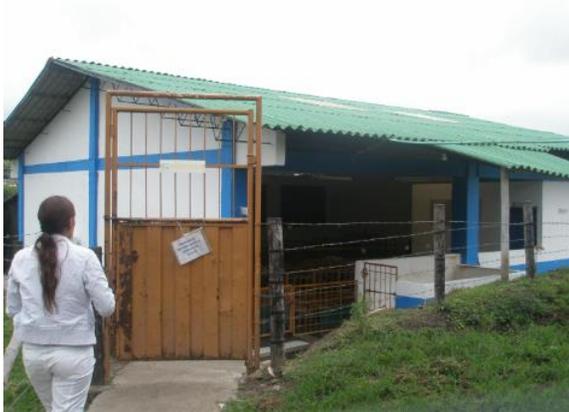
5.1.15 Edificación # 19

SISTEMA PRINCIPAL ---->	PORTICOS DE CONCRETO
f´m ----->	N/A
f´c ----->	21 MPa
CV ----->	0.035 T/m ²
Ro ----->	1.25
E ----->	19700 MPa
Nef ----->	175 Kg.F/cm ²

** BB = Estructura moderna, anterior a la Norma Sismorresistente de 1984;
con deficiencias notables debido a que su diseño y construcción no fue
realizado teniendo en cuenta los efectos sísmicos y no se consideraron
criterios sismorresistentes. No hay información ni planos suficientes y
probablemente ha sufrido modificaciones arquitectónicas y estructurales.

=====
ISE = 0.377
IFL = 0.087

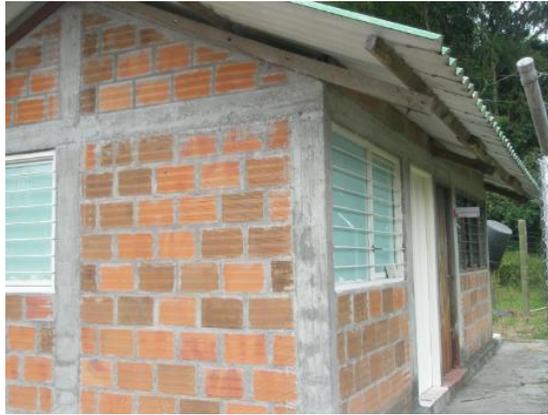
5.1.16 Edificación # 21

SISTEMA PRINCIPAL ---->	MAMP CONFINADA
f´m ----->	6.52 Mpa
f´c ----->	21 MPa
CV ----->	0.035 T/m ²
Ro ----->	1.50
E ----->	19700 MPa
Nef ----->	175 Kg/cm ²

** BB = Estructura moderna, anterior a la Norma Sismorresistente de 1984;
con deficiencias notables debido a que su diseño y construcción no fue
realizado teniendo en cuenta los efectos sísmicos y no se consideraron
criterios sismorresistentes. No hay información ni planos suficientes y
probablemente ha sufrido modificaciones arquitectónicas y estructurales.

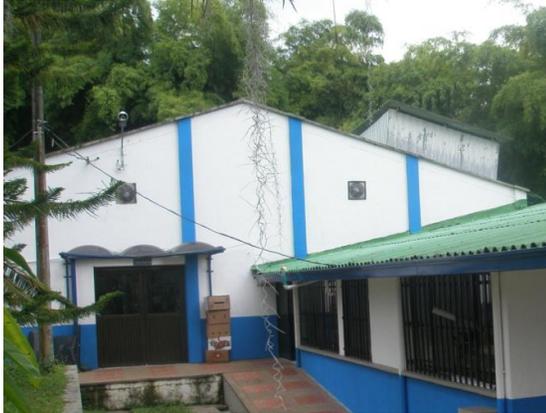
5.1.17 Edificación # 27

SISTEMA PRINCIPAL ---->	MAMP CONFINADA
f´m ----->	6.52 Mpa
f´c ----->	210 K/cm2
CV ----->	0.050 T/m ²
Ro ----->	1.5625
E ----->	19700 MPa
Nef ----->	175 Kgf/cm ²

CALIFICACION VISUAL DE LA EDIFICACION --> BB
** BB = Estructura moderna, anterior a la Norma Sismorresistente de 1984;
con deficiencias notables debido a que su diseño y construcción no fue
realizado teniendo en cuenta los efectos sismicos y no se consideraron
criterios sismorresistentes. No hay información ni planos suficientes y
probablemente ha sufrido modificaciones arquitectónicas y estructurales.

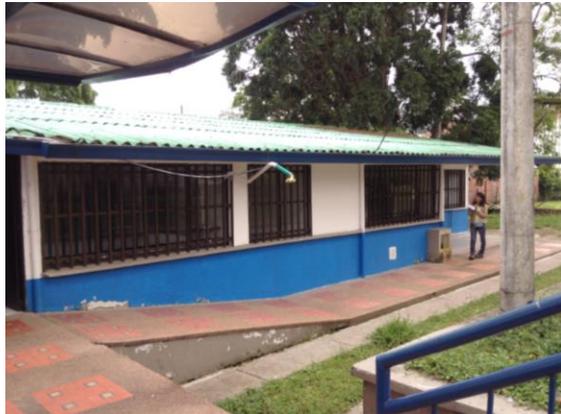
5.1.18 Edificación # 27-

SISTEMA PRINCIPAL ----->	PORTICOS DE CONCRETO
f' m ----->	N/A
f' c ----->	21 MPa
CV ----->	0.050 T/m ²
Ro ----->	1.50
E ----->	19700 MPa
Nef ----->	175 Kgf/cm ²

** BB = Estructura moderna, anterior a la Norma Sismorresistente de 1984;
con deficiencias notables debido a que su diseño y construcción no fue
realizado teniendo en cuenta los efectos sísmicos y no se consideraron
criterios sismorresistentes. No hay información ni planos suficientes y
probablemente ha sufrido modificaciones arquitectónicas y estructurales.

=====
ISE = 0.845
IFL = 0.807

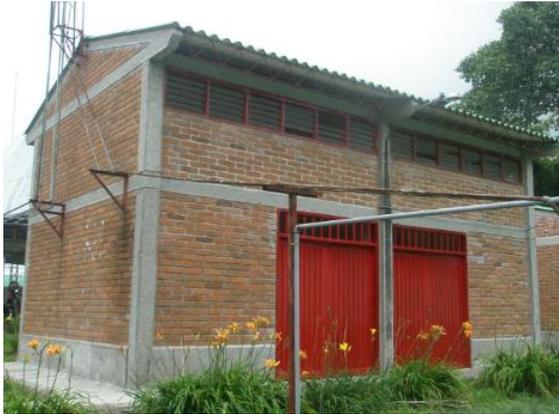
5.1.19 Edificación # 28

SISTEMA PRINCIPAL ---->	MAMP CONFINADA
f' m ----->	6.52 MPa
f' c ----->	137 K/cm2
CV ----->	0.035 T/m²
Ro ----->	1.50
E ----->	17.397 MPa
Ne f ----->	137 Kgf/cm²

=====
ISE = 0.210
IFL = 0.029

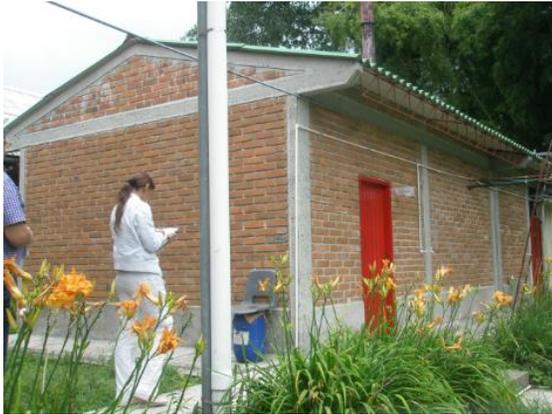
5.1.20 Edificación # 29

SISTEMA PRINCIPAL ---->	MAMP CONFINADA
f' m ----->	6.52 MPa
f' c ----->	210 Kg/cm ²
CV ----->	0.035 T/m ²
Ro ----->	1.50
E ----->	19700 MPa
Ne f ----->	175 Kg f/cm ²

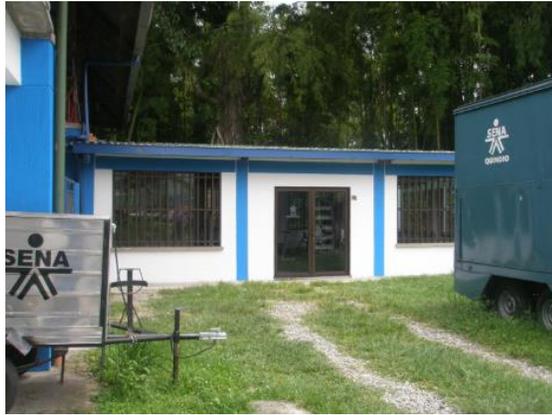
5.1.21 Edificación # 30

SISTEMA PRINCIPAL ---->	CON-CONCRETO
f´m ----->	N/A
f´c ----->	210 K/cm2
CV ----->	0.050 T/m ²
Ro ----->	1.25
E ----->	19700 MPa
Nef ----->	175 Kg/cm ²

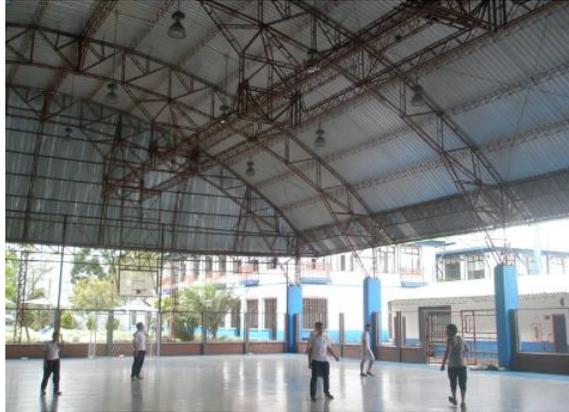
5.1.22 Edificación # 31

SISTEMA PRINCIPAL ----->	CON-CONCRETO
f´m ----->	N/A
f´c ----->	210 K/cm2
CV ----->	0.050 T/m²
Ro ----->	1.25
E ----->	19700 MPa
Ne f ----->	175 Kg f/cm²

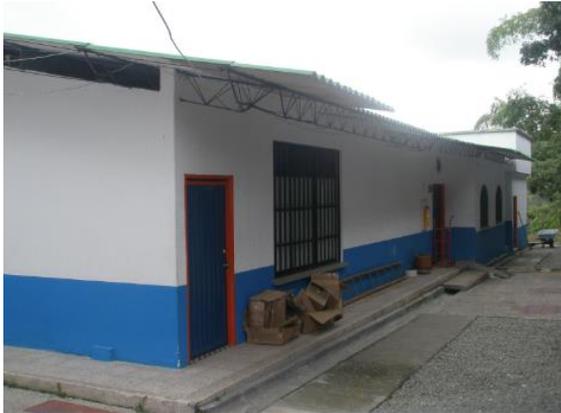
5.1.23 Edificación # 32

SISTEMA PRINCIPAL ---->	MAMP SIMPLE
f´m ----->	6.52 MPa
f´c ----->	N/A
CV ----->	0.050 T/m ²
Ro ----->	1.00
E ----->	N/A
Nef ----->	N/A

ISE = 1.067
IFL = 0.422

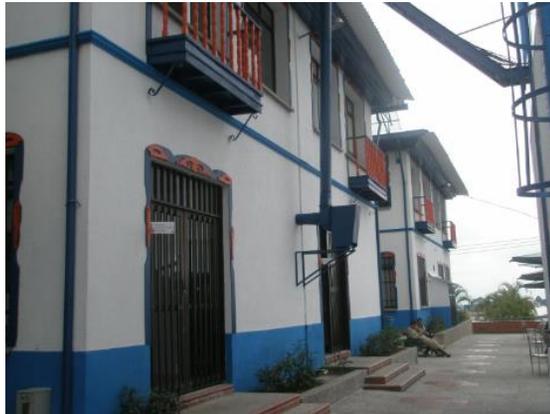
5.1.24 Edificación # 33

SISTEMA PRINCIPAL	---->	MAMP CONFINADA
f´m	----->	6.52 MPa
f´c	----->	210 K/cm2
CV	----->	0.050 T/m ²
Ro	----->	2.083
E	----->	19700 MPa
Nef	----->	175 Kg \bar{f} /cm ²

ISE = 0.891
IFL = 0.089

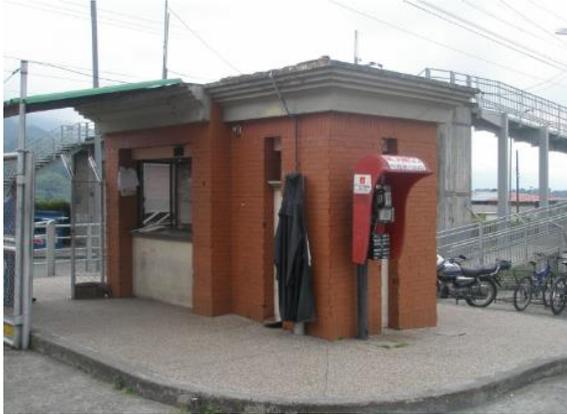
5.1.25 Edificación # 34

SISTEMA PRINCIPAL ---->	PORTICOS DE CONCRETO
f´m ----->	N/A
f´c ----->	210 K/cm2
CV ----->	0.050 T/m ²
Ro ----->	1.25
E ----->	19700 MPa
Nef ----->	175 Kg/cm ²

=====
ISE = 0.089
IFL = 0.008

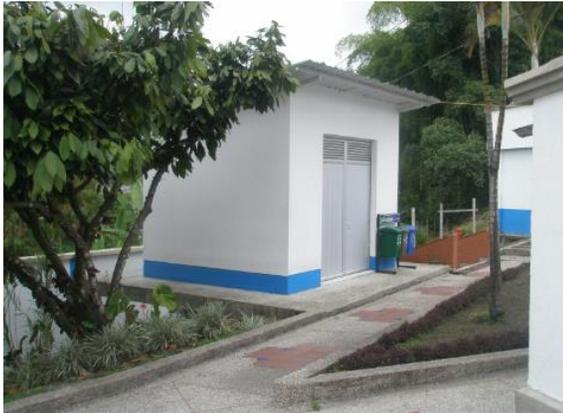
5.1.26 Edificación # 36

SISTEMA PRINCIPAL ---->	MAMP SIMPLE
f´m ----->	6.52 MPa
f´c ----->	21 MPa
CV ----->	0.050 T/m ²
Ro ----->	1.5625
E ----->	19700 MPa
Nef ----->	175 KgF/cm ²

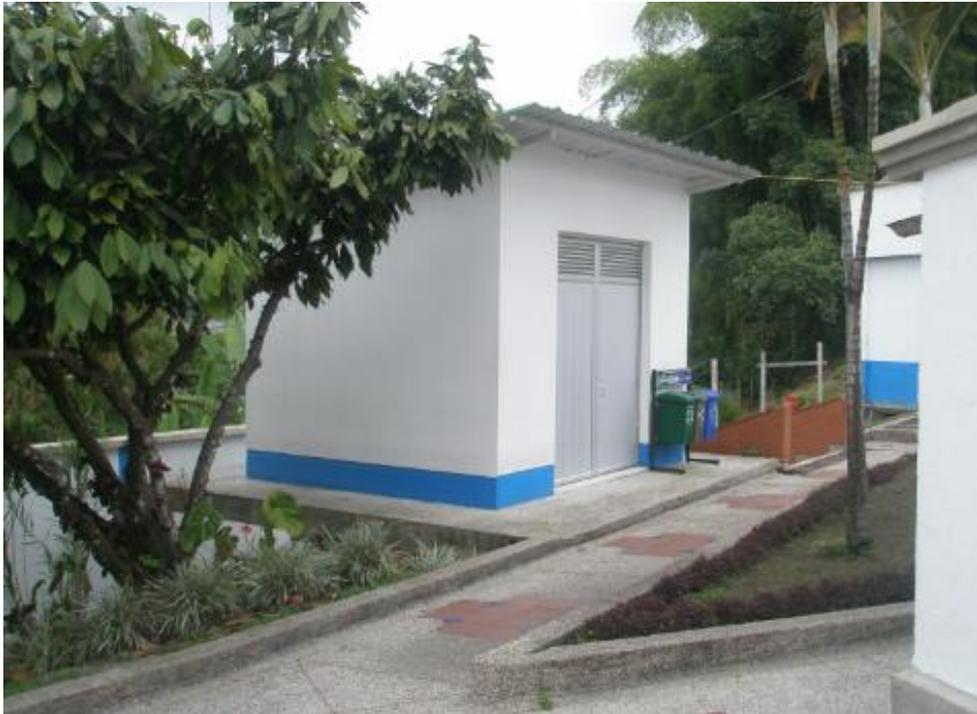
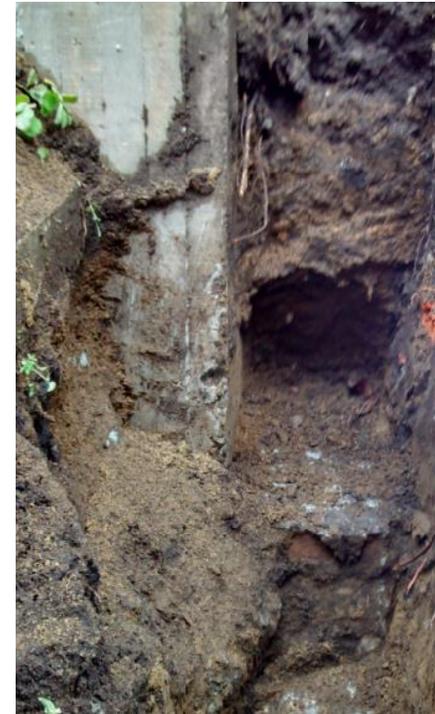
Despues del analisis de resultados se considera que la intervencion de esta es muy alta y **se debe demoler por el sistema estructural ineficiente**, es más fácil hacer la edificación desde el inicio con todos los parámetros y recomendaciones de la norma colombiana.

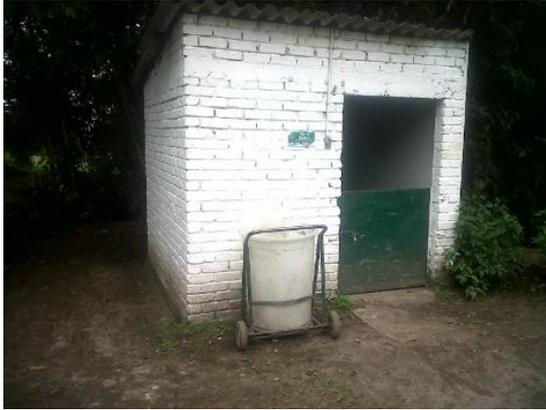
5.1.27 Edificación # 37

SISTEMA PRINCIPAL ---->	MAMP SIMPLE
f´m ----->	6.52 MPa
f´c ----->	21 MPa
CV ----->	0.050 T/m ²
Ro ----->	1.00
E ----->	19700 MPa
Nef ----->	175 Kg/cm ²

=====
ISE = 0.527
IFL = 0.104

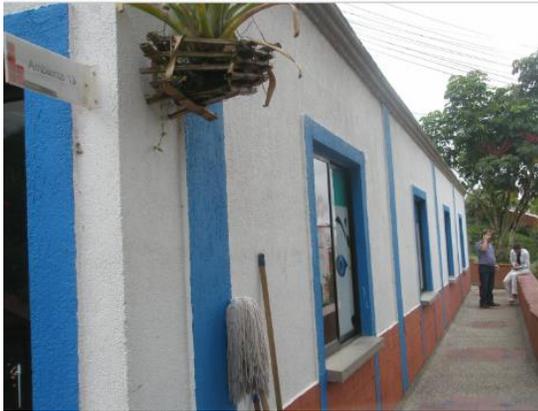
5.1.28 Edificación # 38

SISTEMA PRINCIPAL ----->	MAMP SIMPLE
f´m ----->	6.52 MPa
f´c ----->	21 MPa
CV ----->	0.050 T/m ²
Ro ----->	1.00
E ----->	19700 MPa
Nef ----->	175 Kg/cm ²

ISE = 0.153
IFL = 0.040

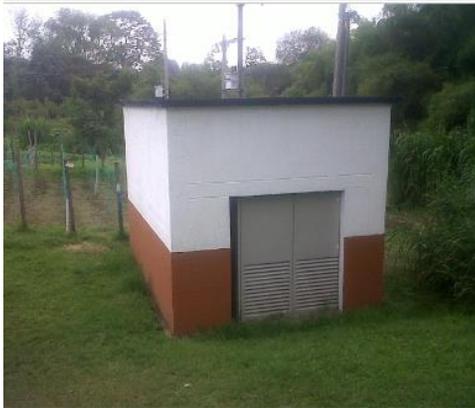
5.1.29 Edificación # 39

SISTEMA PRINCIPAL ---->	PORTICOS DE CONCRETO
f´m ----->	N/A
f´c ----->	21 MPa
CV ----->	0.050 T/m ²
Ro ----->	1.25
E ----->	19700 MPa
Ne_f ----->	175 Kg _f /cm ²

ISE = 0.491
IFL = 0.092

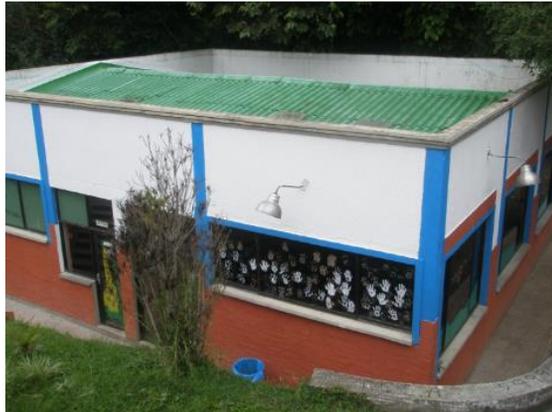
5.1.30 Edificación # 40

SISTEMA PRINCIPAL ---->	PORTICOS DE CONCRETO
f´m ----->	N/A
f´c ----->	210 K/cm2
CV ----->	0.035 T/m ²
Ro ----->	1.25
E ----->	19700 MPa
Nef ----->	175 KgF/cm ²

ISE = 0.129
IFL = 0.089

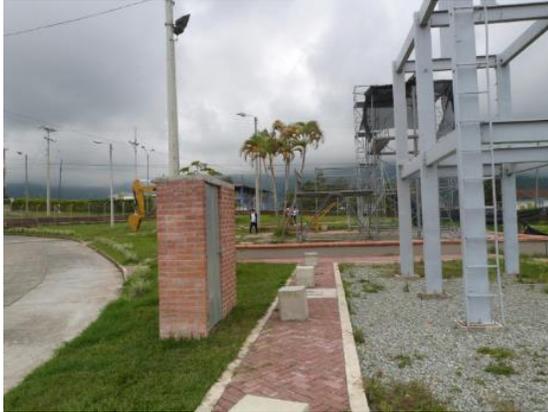
5.1.31 Edificación # 42

SISTEMA PRINCIPAL ---->	MAMP SIMPLE
f´m ----->	6.52 MPa
f´c ----->	21 MPa
CV ----->	0.050 T/m ²
Ro ----->	1.00
E ----->	19700 MPa
Nef ----->	175 KgF/cm ²

=====
ISE = 0.514
IFL = 0.102

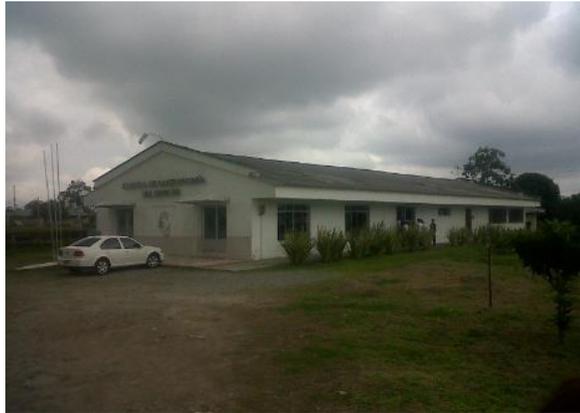
5.1.32 Edificación # 43

SISTEMA PRINCIPAL ---->	PORTICOS DE CONCRETO
f´m ----->	N/A
f´c ----->	210 K/cm2
CV ----->	0.035 T/m ²
Ro ----->	1.25
E ----->	19700 MPa
Nef ----->	175 Kgf/cm ²

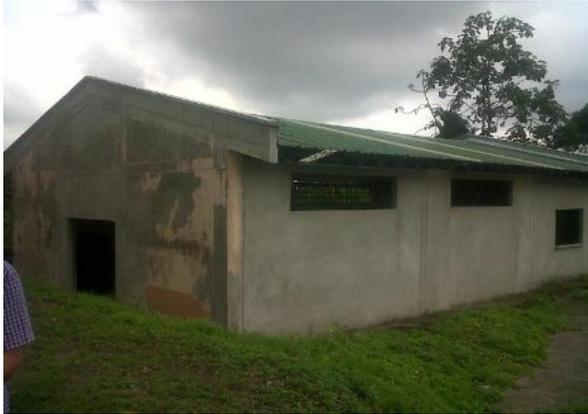
5.1.33 Edificación # 44

SISTEMA PRINCIPAL ----->	PORTICOS DE CONCRETO
f´m ----->	N/A
f´c ----->	21 MPa
CV ----->	0.035 T/m²
Ro ----->	1.25
E ----->	19700 MPa
Ne_f ----->	175 Kg _f /cm²

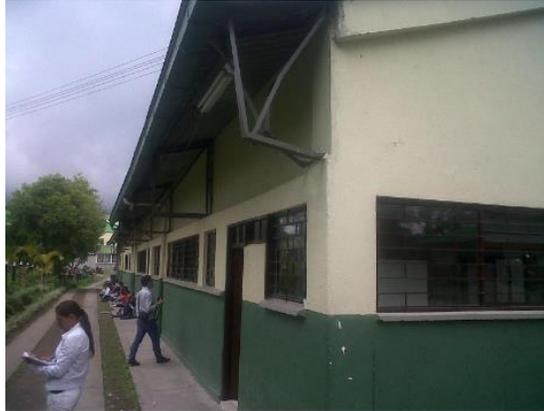
5.1.34 Edificación # 45

SISTEMA PRINCIPAL ----->	PORTICOS DE CONCRETO
f´m ----->	N/A
f´c ----->	210 Kg/cm ²
CV ----->	0.050 T/m ²
Ro ----->	1.389
E ----->	19700 MPa
Nef ----->	175 Kgf/cm ²

=====
ISE = 0.457
IFL = 0.098

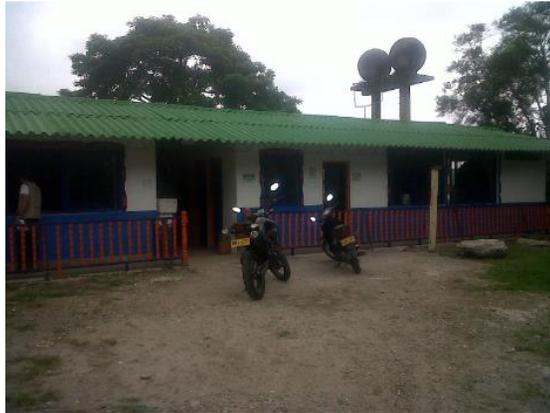
5.1.35 Edificación # 47

SISTEMA PRINCIPAL ---->	MAMP SIMPLE	
f´m ----->	6.52 MPa	
f´c ----->	21 MPa	
CV ----->	0.035 T/m ²	
Ro ----->	1.00	
E ----->	19700 MPa	
Nef ----->		175 f/cm ²

ISE = 0.276
IFL = 0.038

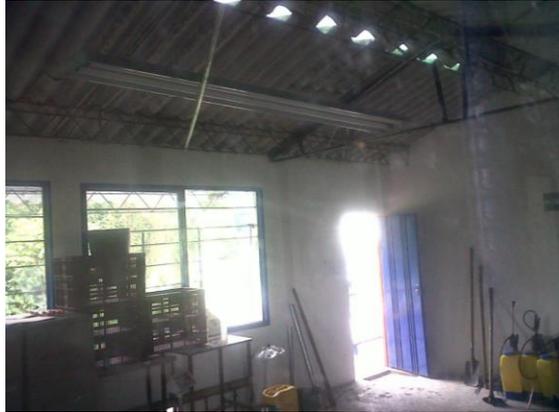
5.1.36 Edificación # 47-

SISTEMA PRINCIPAL ---->	MAMP SIMLE
f´m ----->	6.52 MPA
f´c ----->	21 MPa
CV ----->	0.050 T/m ²
Ro ----->	1.00
E ----->	19700 MPa
Nef ----->	175 Kg/cm ²

=====
ISE = 2.778
IFL = 1.925

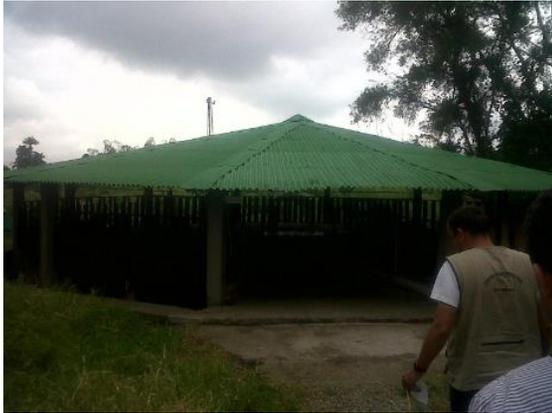
5.1.37 Edificación # 48

SISTEMA PRINCIPAL ----->	PORTICOS DE CONCRETO
f´m ----->	N/A
f´c ----->	210 K/cm2
CV ----->	0.035 T/m²
Ro ----->	1.25
E ----->	19700 MPa
Ne_f ----->	175 Kg _f /cm²

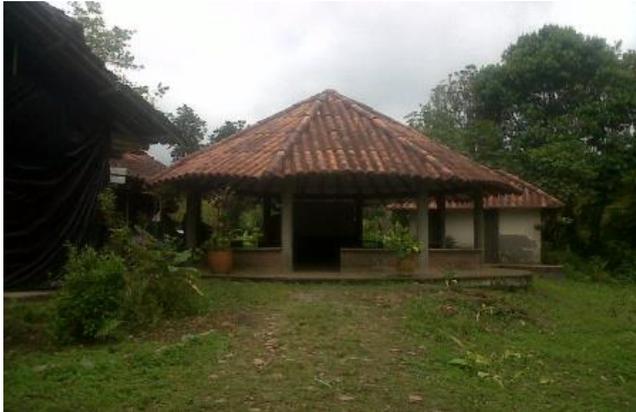
5.1.38 Edificación # 49

SISTEMA PRINCIPAL ---->	PORTICOS DE CONCRETO
f´m ----->	N/A
f´c ----->	210 K/cm2
CV ----->	0.035 T/m²
Ro ----->	1.25
E ----->	19700 MPa
Ne_f ----->	175 Kg _f /cm²

=====
ISE = 0.423
IFL = 0.032

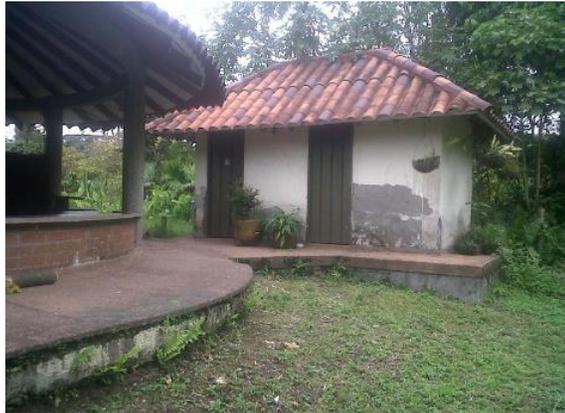
5.1.39 Edificación # 49A

SISTEMA PRINCIPAL ----->	MAMP CONFINADA
f´m ----->	6.52 MPa
f´c ----->	210 K/cm2
CV ----->	0.035 T/m ²
Ro ----->	1.50
E ----->	19700 MPa
Nef ----->	175 Kg/cm ²

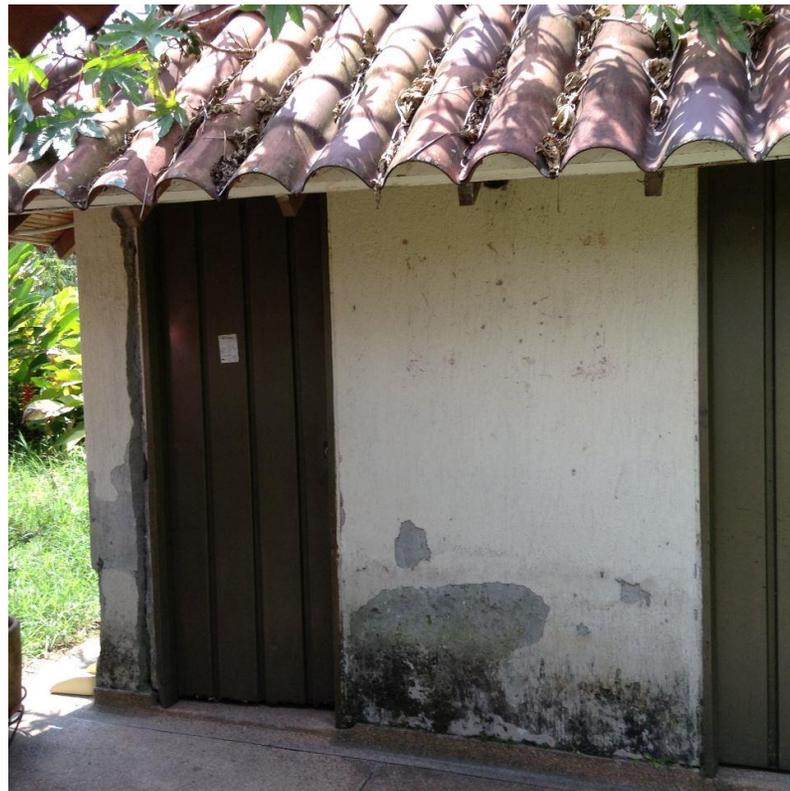
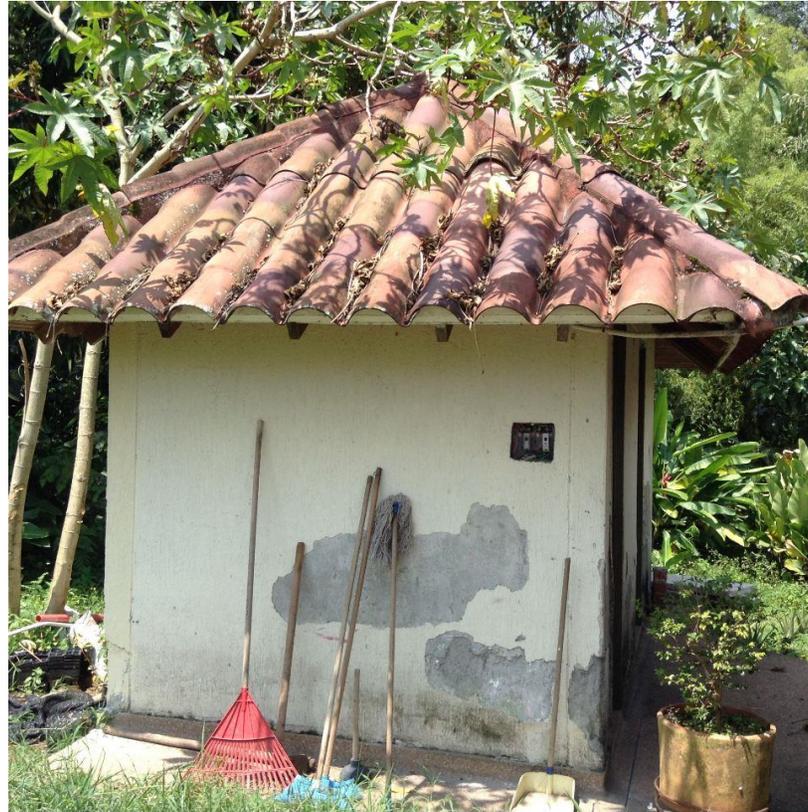
La edificación no se debe reforzar por índices, sin embargo se encuentra abandonada y con fisuras, **se recomienda realizar un mantenimiento general** en cuanto a:

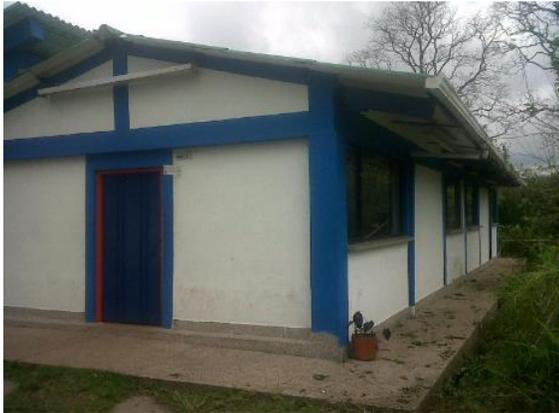
5.1.40 Edificación # 51

SISTEMA PRINCIPAL ----->	MAMP SIMPLE
f' m ----->	6.52 MPa
f' c ----->	21 MPa
CV ----->	0.050 T/m ²
Ro ----->	1.00
E ----->	19700 MPa
Nef ----->	175 Kgf/cm ²

Después del análisis de resultados se considera que la intervención de esta es muy alta y engorrosa, **se debe demoler por el sistema estructural ineficiente**, es más fácil hacer la edificación desde el inicio con todos los parámetros y recomendaciones de la norma colombiana.

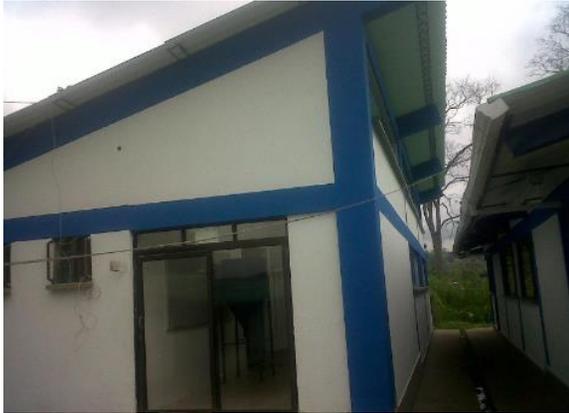
5.1.41 Edificación # 52

SISTEMA PRINCIPAL ---->	PORTICOS DE CONCRETO
f´m ----->	N/A
f´c ----->	210 Kg/cm ²
CV ----->	0.050 T/m ²
Ro ----->	1.25
E ----->	19700 MPa
Ne_f ----->	175 Kg _f /cm ²

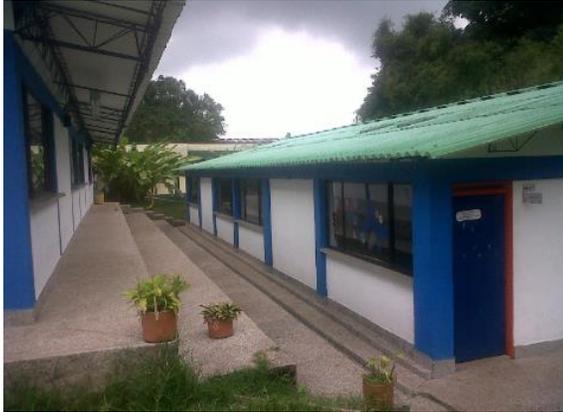
5.1.42 Edificación # 53

SISTEMA PRINCIPAL	---->	PORTICOS DE CONCRETO
f´m	----->	N/A
f´c	----->	210 Kg/cm ²
CV	----->	0.035 T/m ²
Ro	----->	1.25
E	----->	19700 MPa
Nef	----->	175 Kg/cm ²

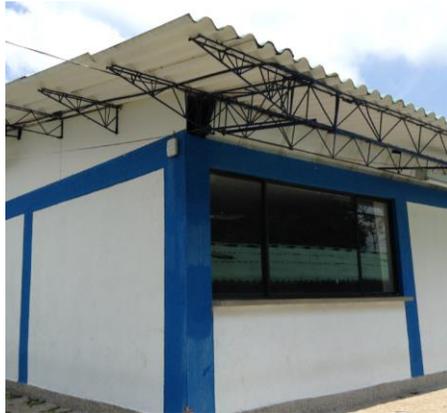
5.1.43 Edificación # 54

SISTEMA PRINCIPAL ----->	PORTICOS DE CONCRETO
f' m ----->	N/A
f' c ----->	210 Kg/cm ²
CV ----->	0.050 T/m ²
Ro ----->	1.25
E ----->	19700 MPa
Nef ----->	175 Kgf/cm ²

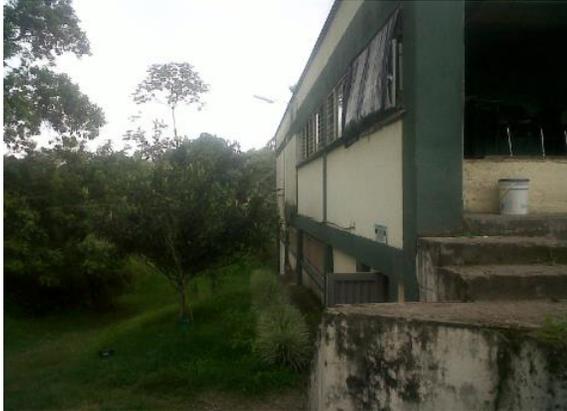
5.1.44 Edificación # 55

SISTEMA PRINCIPAL	---->	PORTICOS DE CONCRETO
f´m	----->	N/A
f´c	----->	210 Kg/cm ²
CV	----->	0.035 T/m ²
Ro	----->	1.736
E	----->	19700 MPa
Ne f	----->	175 Kgf/cm ²

** HAY ALGUNAS FISURAS EN ELEMENTOS ESTRUCTURALES VERT. (COLUMNAS, MUROS, MACHONES)
** EN ALGUNOS ELEMENTOS HAY FISURAS EN ELEMENTOS ESTRUCT. HORIZONT. (VIGAS, VIGUETAS, DINTELES)
** EVIDENCIA DE OCURRENCIA DE EVENTOS EXTRAORDINARIOS: HAY EVIDENCIA DE DANOS SISMICOS

La edificación no se debe reforzar por índices, sin embargo se recomienda hacer **mantenimiento a los elementos** estructurales del mezaninne de madera por que encuentran en cierto grado de deterioro.
