DIAGNÓSTICO I N T E G R A L

ARMENIA / Vol. 3

Centro No. 86

SERVICIO NACIONAL DE APRENDIZAJE - SENA

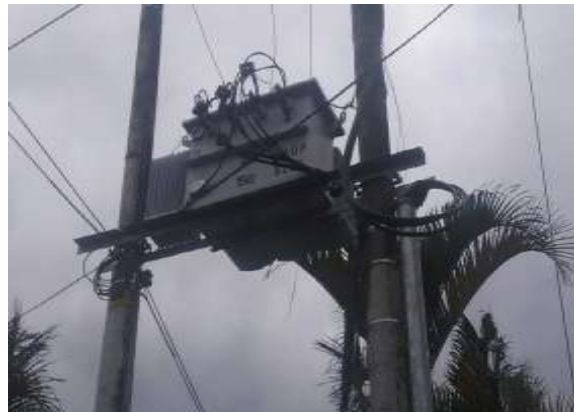
Ilustración 2. Subestación tipo poste en H
Fuente: Equipo Diagnostico

El centro cuenta con 4 acometidas las cuales son aéreas, una de ellas con transición subterránea, las 4 cuentan con alimentación en media tensión de 13,2KV, se recomienda que todo objeto cercano a las líneas de media tensión cumplan con distancias de seguridad.

Cuenta con 2 subestaciones tipo poste, la primera con estructura tipo H, refrigerada en aceite, conexión trifásica de 150KVA. La segunda de 45KVA de potencia aparente.

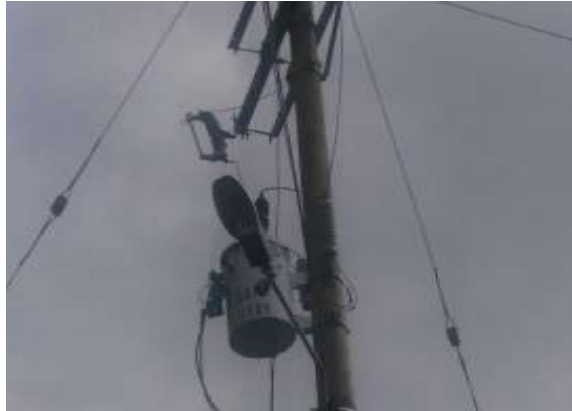
Ilustración 3. Subestación
Fuente: Equipo Diagnostico.

El centro cuenta con 4 subestaciones. Están conformadas por transformadores de distribución, acompañados de su respectiva protección contra sobretensión (descargadores de sobretensión DST) y protección contra sobre corriente (cortacircuitos), como también de algunos accesorios indispensables para su montaje como apoyos, aisladores y herrajes

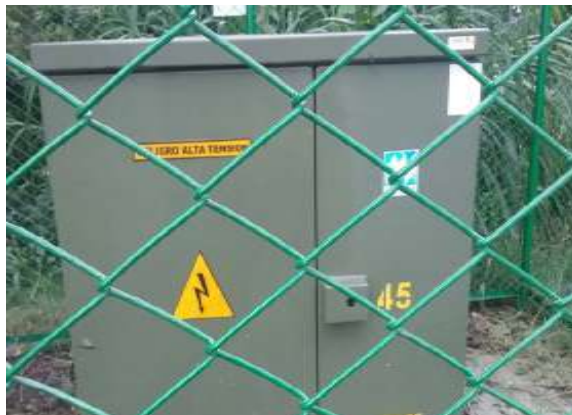
Ilustración 4. Subestación pad mounted.
Fuente: Equipo Diagnostico.

Subestación tipo pad mounted de 45 KVA de capacidad, al momento de la visita no se encontraba en operación.

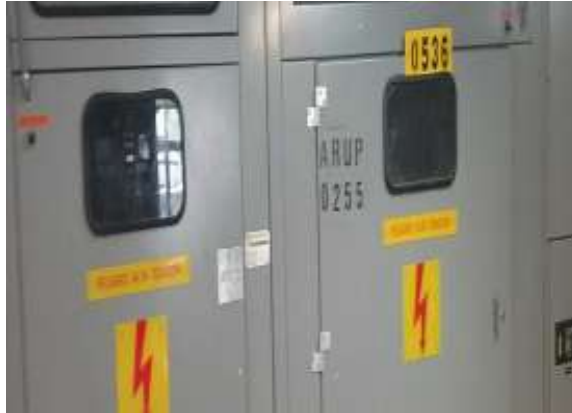
Ilustración 5. Subestación
Fuente: Equipo Diagnostico

Subestación tipo capsulado, no es visible la potencia, tiene un transformador tipo seco.

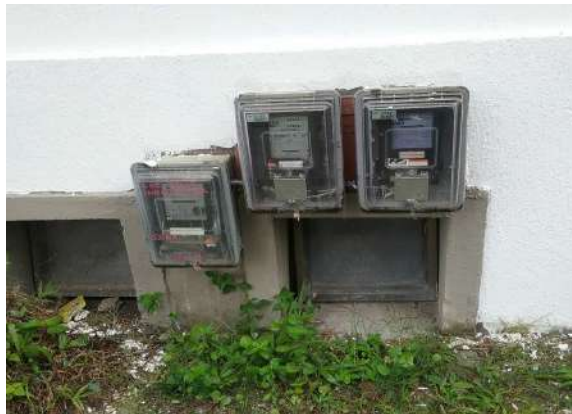
Ilustración 6. Medidores
Fuente: Equipo Diagnostico

El servicio está medido con un equipo en baja tensión, consta de medidores trifásicos

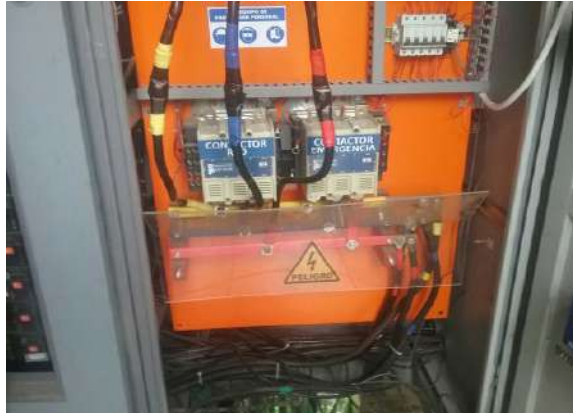
Ilustración 7. Sistema de transferencia
Fuente: Equipo Diagnóstico.

Cuenta con sistema de suplencia parcial sin embargo no se encontraron las llaves para acceder a este. Según los funcionarios del SENA la transferencia no se está utilizando, esto para evitar que cuando entre en funcionamiento genere daños a los equipos conectados ya que existe una aparente mala conexión.

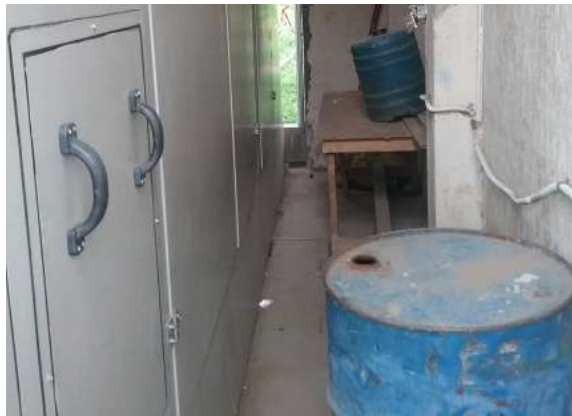
Ilustración 8. Bloque 43.
Fuente: Equipo diagnóstico.

Se encuentran elementos que no pertenecen a la instalación eléctrica como canecas, una mesa y otros objetos que no deberían estar en el espacio.

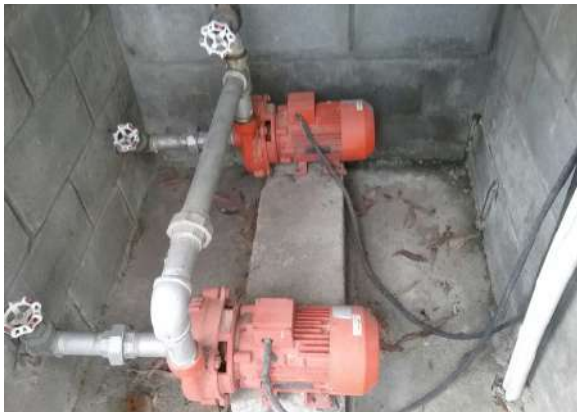
Ilustración 9. Bombas
Fuente: Equipo Diagnostico

Se encuentra en aparente buen estado, se recomienda el mantenimiento preventivo de las máquinas por personas idóneas y cumpliendo con las normas de seguridad vigentes, en cuanto a los tableros ubicados en esta zona se debe utilizar tubería EMT o coraza flexible y reemplazar los empalmes por conductores continuos.

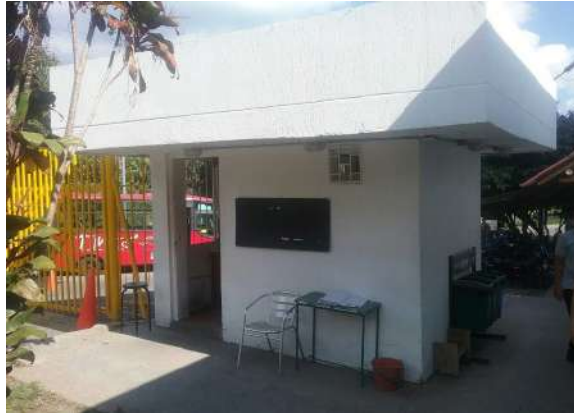
Ilustración 12. Portería
Fuente: Equipo Diagnostico

Las salidas de iluminación son las suficientes empleando tecnología fluorescente e incandescente.

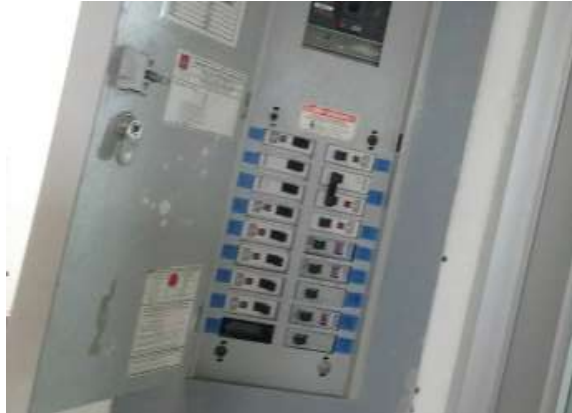
Ilustración 13. Tablero
Fuente: Equipo Diagnostico

Los tableros se encuentran en buenas condiciones, hace falta organización, marcación de circuitos y diagrama unifilar como se exige en RETIE artículo 6 (Cap. 20.23.1).

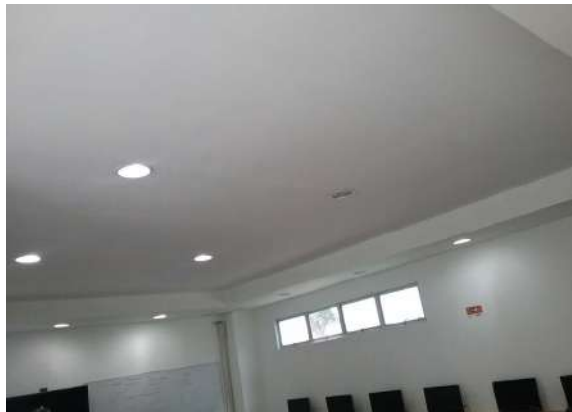
Ilustración 14. Iluminación
Fuente: Equipo Diagnostico

Las salidas de iluminación son las suficientes empleando tecnología fluorescente, pero debe determinarse con un estudio técnico, profesional si está cumpliendo los niveles de iluminación exigidos por el “RETILAP” (Reglamento Técnico de Iluminación y Alumbrado Público) (Cap. 4 sección 410.1)”, no cuenta con iluminación de emergencia.

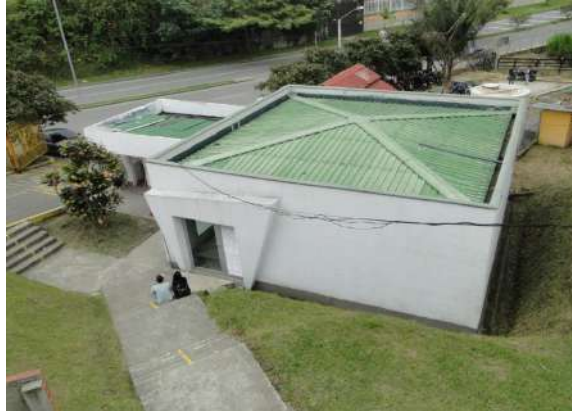
Ilustración 15. Fachada
Fuente: Equipo Diagnóstico

El bloque 2 se encuentra conectado a la malla de puesta a tierra, en aparente buen estado físico y eléctrico, no cuenta con sistema de apantallamiento.

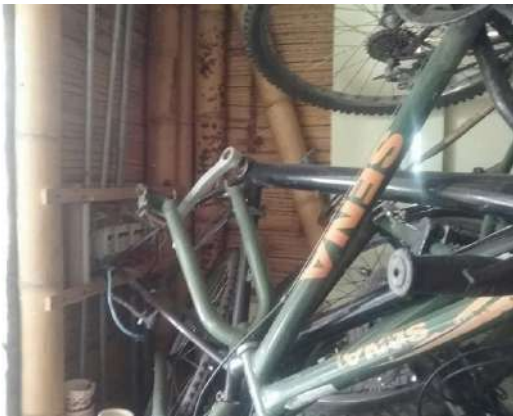
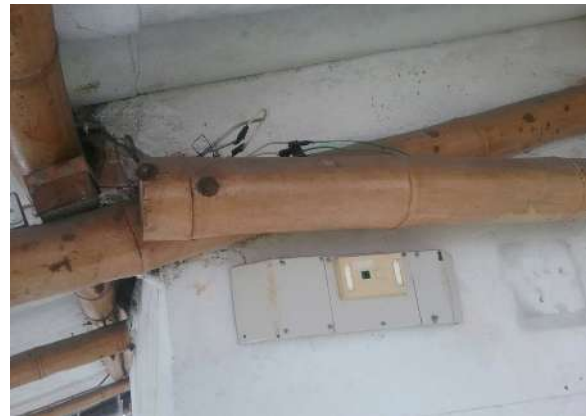
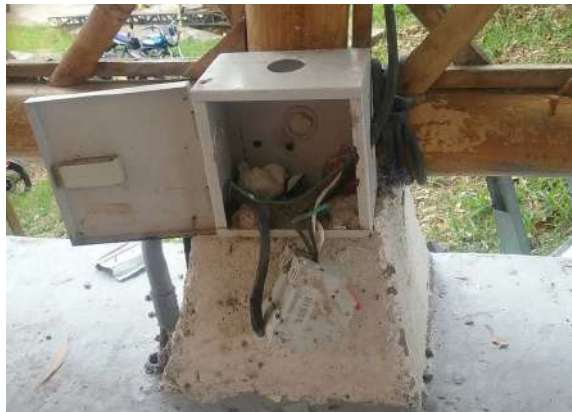
El tablero se encuentra en mal estado, no cumplen sus circuitos el código de colores actual vigente para conductores aislados exigido en RETIE artículo 6 “SIMBOLOGÍA Y SEÑALIZACIÓN” (6.3 CÓDIGO DE COLORES PARA CONDUCTORES), no tiene la correcta marcación de circuitos ni el diagrama unifilar como lo exige el RETIE ARTÍCULO 20°. REQUERIMIENTOS PARA LOS PRODUCTOS (20.23.1.4 Rotulado e instructivos). Se encuentran a su nivel máximo de ocupación, se encuentra sin tapa de protección, exponiendo el barraje energizado, el acceso al tablero se encuentra obstruido.

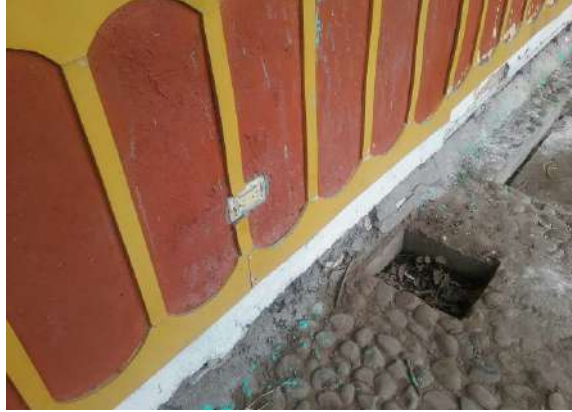
Ilustración 19. Toma corriente
Fuente: Equipo Diagnostico

Los tomacorrientes normales se encuentran en aparente buen estado eléctrico y en mal estado físico, ya que algunas no tienen tapa de protección.

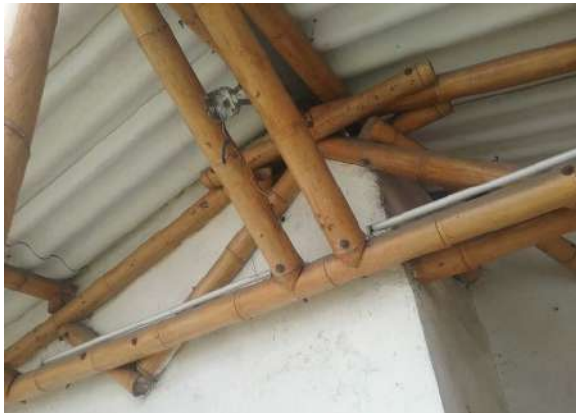
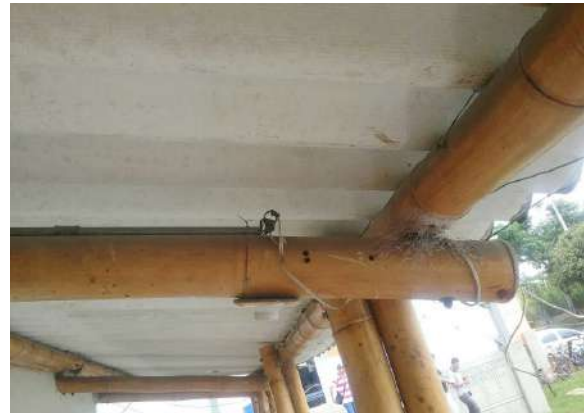
Las salidas de iluminación son las suficientes empleando tecnología fluorescente, pero debe determinarse con un estudio técnico, profesional si está cumpliendo los niveles de iluminación exigidos por el “RETILAP” (Reglamento Técnico de Iluminación y Alumbrado Público) (Cap. 4 sección 410.1)”. Se encuentran conductores eléctricos expuestos.

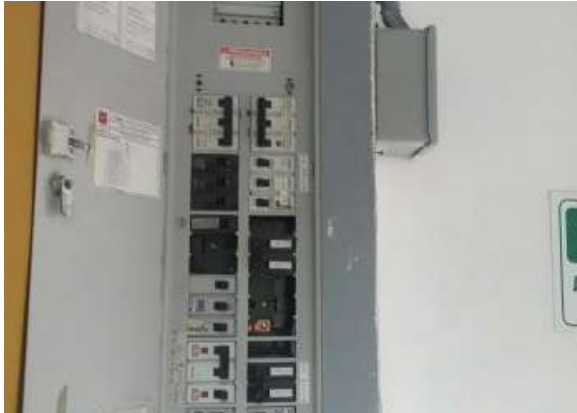
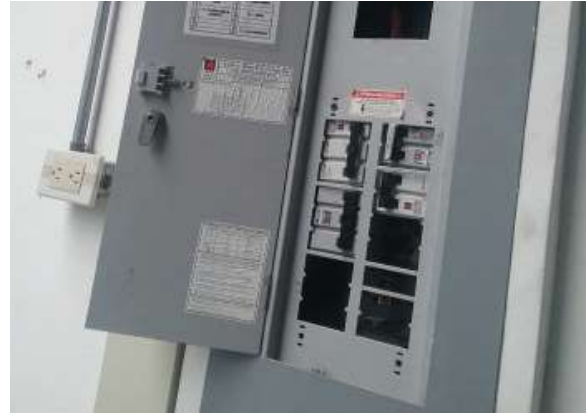
Los tableros de distribución no cumplen sus circuitos el código de colores actual vigente para conductores aislados exigido en RETIE artículo 6 “SIMBOLOGÍA Y SEÑALIZACIÓN” (6.3 CÓDIGO DE COLORES PARA CONDUCTORES), no tienen la correcta marcación de circuitos ni el diagrama unifilar como lo exige el RETIE ARTÍCULO 20°. REQUERIMIENTOS PARA LOS PRODUCTOS (20.23.1.4 Rotulado e instructivos). Se encuentran a su nivel máximo de ocupación.

Se encuentra tubería EMT sin marcar en franjas de color naranja de al menos 10 cm de anchas para distinguirlas de otros usos como se exige en RETIE artículo 20°. REQUERIMIENTOS PARA LOS PRODUCTOS (20.6 CANALIZACIONES).

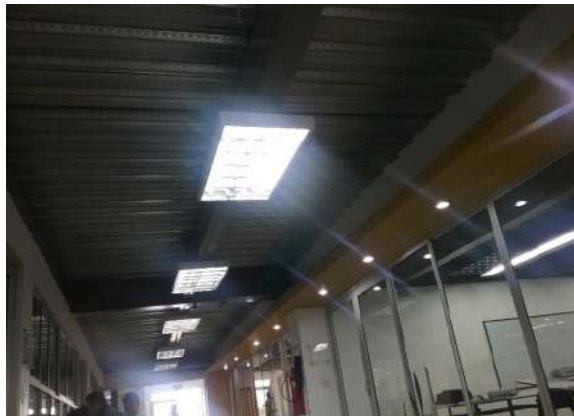
Ilustración 24. Salón
Fuente: Equipo Diagnostico

Las salidas de iluminación son las suficientes empleando tecnología fluorescente, se encuentran en buen estado físico y eléctrico.

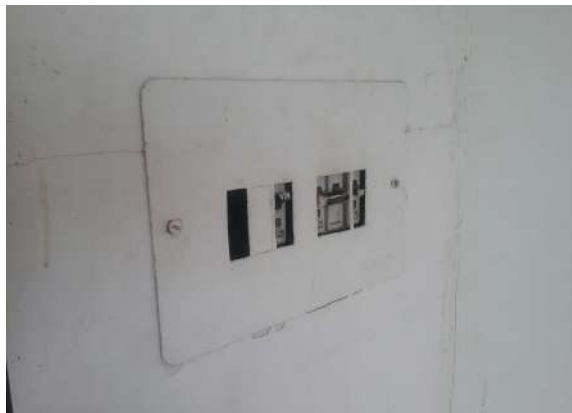
Ilustración 25. Tablero
Fuente: Equipo Diagnostico

Los tablero de distribución no cumplen sus circuitos el código de colores actual vigente para conductores aislados exigido en RETIE artículo 6 “SIMBOLOGÍA Y SEÑALIZACIÓN” (6.3 CÓDIGO DE COLORES PARA CONDUCTORES), no tiene la correcta marcación de circuitos ni el diagrama unifilar como lo exige el RETIE ARTÍCULO 20º. REQUERIMIENTOS PARA LOS PRODUCTOS (20.23.1.4 Rotulado e instructivos).

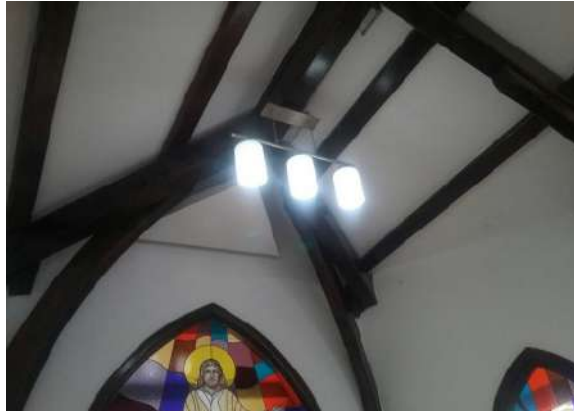
Ilustración 26. Iluminación
Fuente: Equipo Diagnostico

Las salidas de iluminación son las suficientes empleando tecnología fluorescente, se encuentran en aparente buen estado, buen funcionamiento.

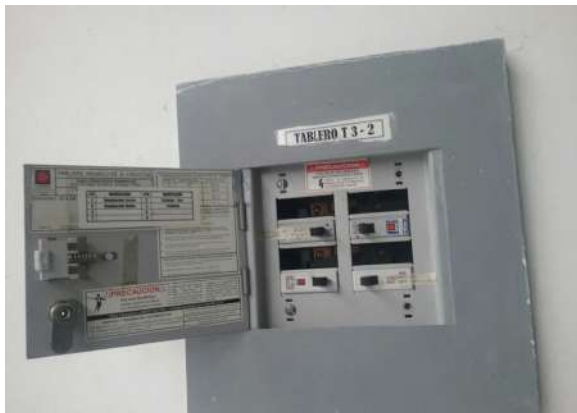
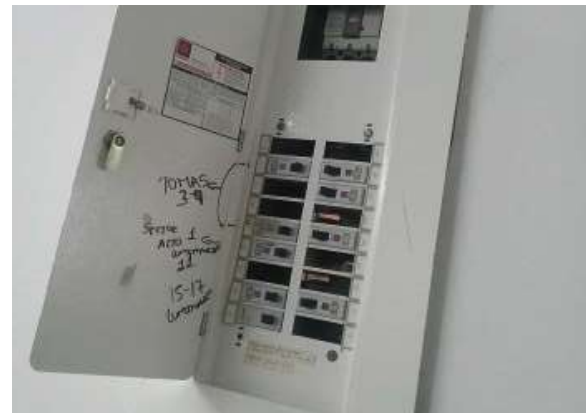
Los tableros de distribución no cumplen sus circuitos el código de colores actual vigente para conductores aislados exigido en RETIE artículo 6 “SIMBOLOGÍA Y SEÑALIZACIÓN” (6.3 CÓDIGO DE COLORES PARA CONDUCTORES), no tiene la correcta marcación de circuitos ni el diagrama unifilar como lo exige el RETIE ARTÍCULO 20°. REQUERIMIENTOS PARA LOS PRODUCTOS (20.23.1.4 Rotulado e instructivos).

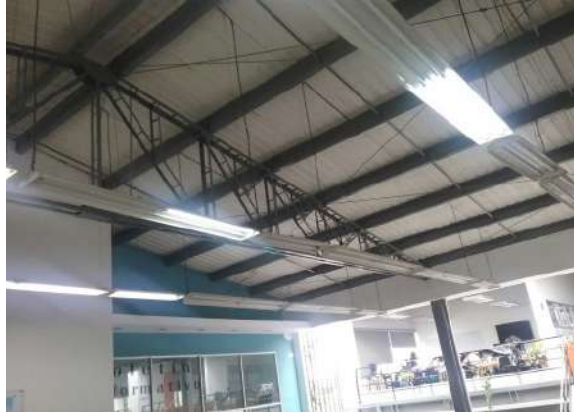
Ilustración 30. Bloque 6
Fuente: Equipo Diagnostico

Las salidas de iluminación son las suficientes empleando tecnología fluorescente, los tubos y balastos se encuentran en malas condiciones, no funcionan o deben reemplazarse.

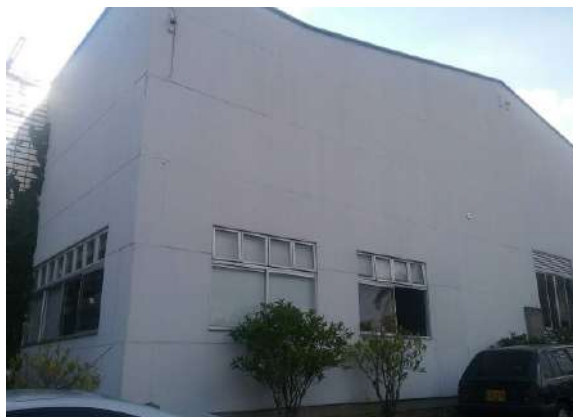
Ilustración 31. Bloque 6
Fuente: Equipo Diagnostico

Cuenta con sistema cerrado de vigilancia, aparentemente funciona bien, se encuentra en buenas condiciones y es administrado por empresa externa al SENA.

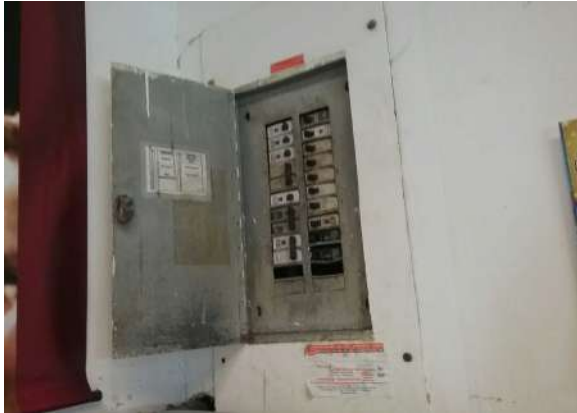
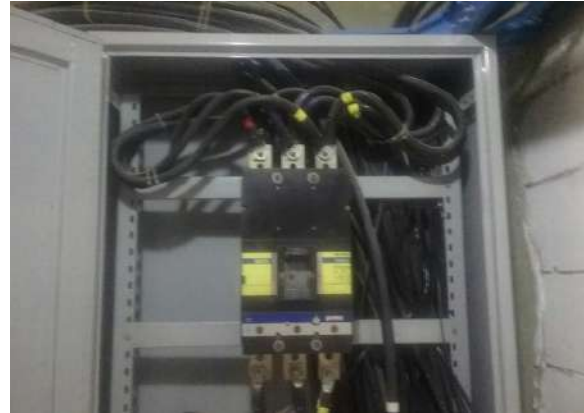
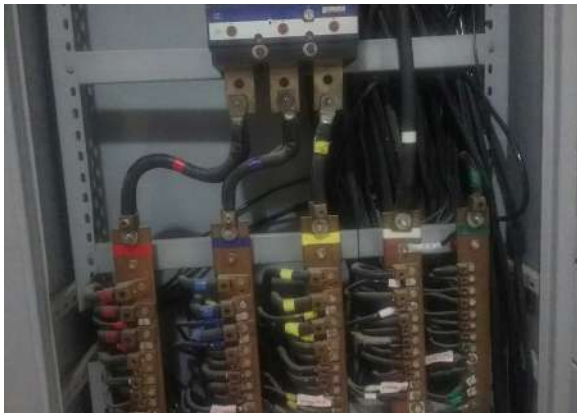
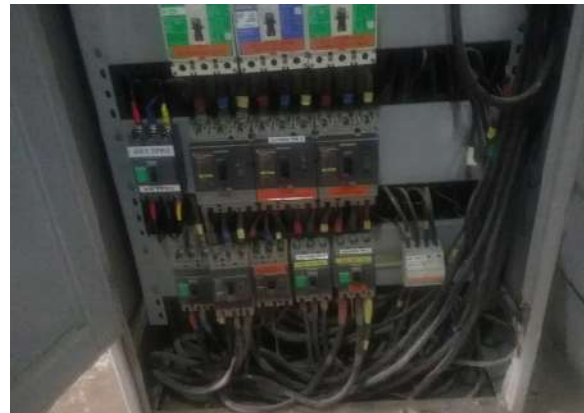
Algunos de los tableros de distribución no cumplen sus circuitos el código de colores actual vigente para conductores aislados exigido en RETIE artículo 6 “SIMBOLOGÍA Y SEÑALIZACIÓN” (6.3 CÓDIGO DE COLORES PARA CONDUCTORES), no tienen la correcta marcación de circuitos ni el diagrama unifilar como lo exige el RETIE ARTÍCULO 20º. REQUERIMIENTOS PARA LOS PRODUCTOS (20.23.1.4 Rotulado e instructivos). Se encuentran a su nivel máximo de ocupación y con mala utilización de los breakers aumentando el riesgo de accidentalidad, hay empalmes con cables expuestos aumentando el riesgo de electrocución, obstrucción en algunos tableros impidiendo el fácil acceso a los mismos en caso de algún evento de accidente.

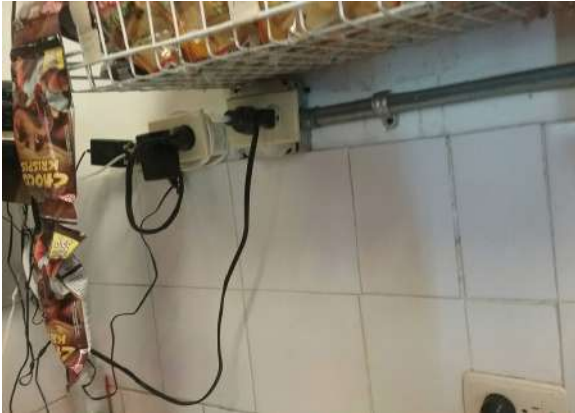
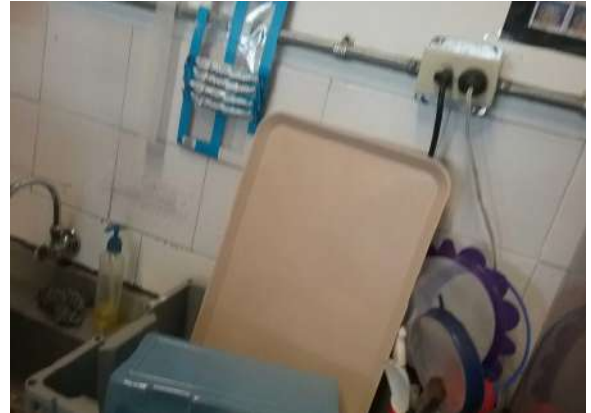
Los tomacorrientes normales se encuentran en aparente buen estado eléctrico y en mal estado físico, dejando expuesto partes energizadas, en las zonas húmedas como lo son cocinetas carecen de tomacorriente tipo GFCI 110V 220V exigidas en la norma NTC 2050 artículo 210-8.

Se encuentra tubería EMT sin marcar en franjas de color naranja de al menos 10 cm de anchas para distinguirlas de otros usos como se exige en RETIE artículo 20°. REQUERIMIENTOS PARA LOS PRODUCTOS (20.6 CANALIZACIONES).

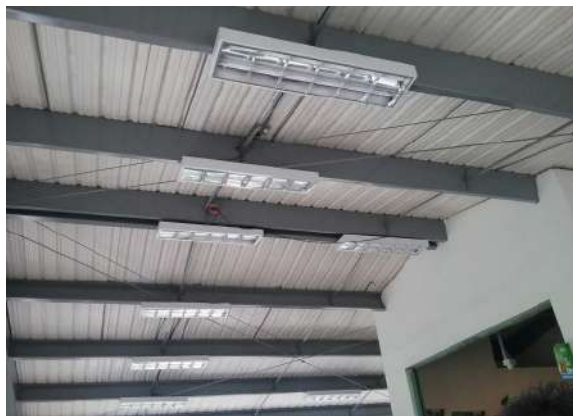
Ilustración 38. Iluminación bloque 7
Fuente: Equipo Diagnostico

Las salidas de iluminación son las suficientes empleando tecnología fluorescente, se encuentran en aparente buen estado y buen funcionamiento.

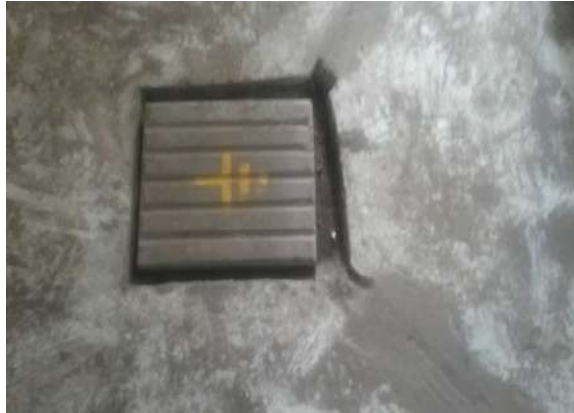
Ilustración 39.puesta a tierra
Fuente: Equipo Diagnostico

El bloque 7 se encuentra conectado a la malla de puesta a tierra, se encuentra en aparente buen estado físico y eléctrico, no cuenta con sistema de apantallamiento.

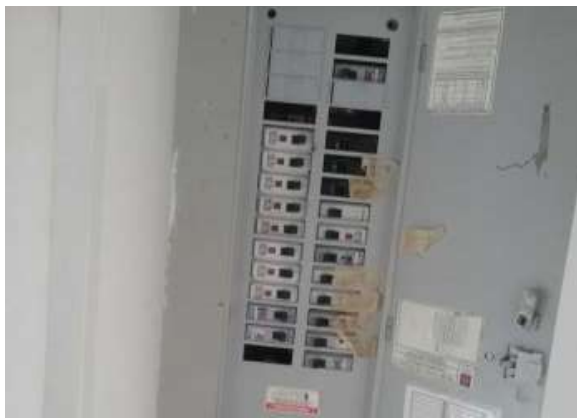
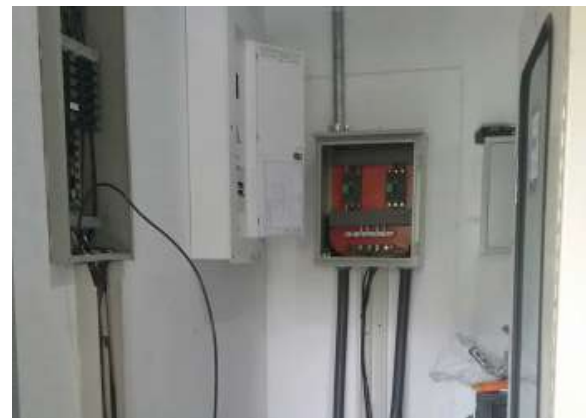
Los tableros de distribución, no cumplen sus circuitos el código de colores actual vigente para conductores aislados exigido en RETIE artículo 6 “SIMBOLOGÍA Y SEÑALIZACIÓN” (6.3 CÓDIGO DE COLORES PARA CONDUCTORES), no tiene la correcta marcación de circuitos ni el diagrama unifilar como lo exige el RETIE ARTÍCULO 20°. REQUERIMIENTOS PARA LOS PRODUCTOS (20.23.1.4 Rotulado e instructivos). Algunos se encuentran a su nivel máximo de ocupación, no se utiliza acrílico protector para el barraje energizado y símbolo de riesgo eléctrico. Se encuentran conductores eléctricos expuestos.

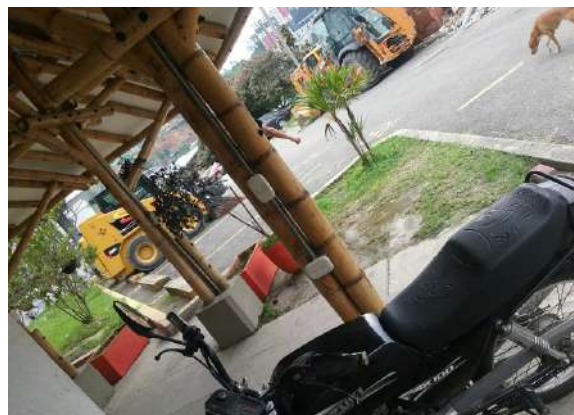
Ilustración 42. Toma corriente
Fuente: Equipo Diagnostico

Los tomacorrientes normales se encuentran en aparente buen estado eléctrico y físico.

Se encuentra tubería EMT sin marcar en franjas de color naranja de al menos 10 cm de anchas para distinguirlas de otros usos como se exige en RETIE artículo 20°. REQUERIMIENTOS PARA LOS PRODUCTOS (20.6 CANALIZACIONES).

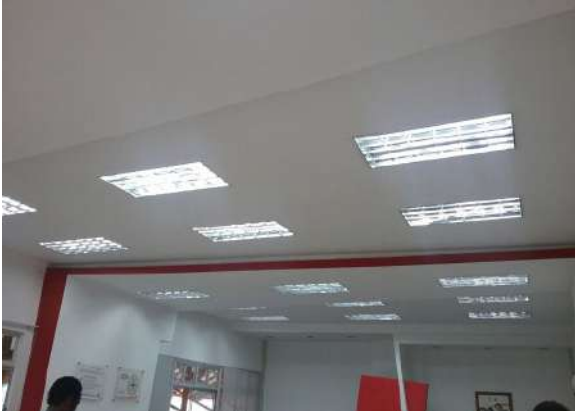
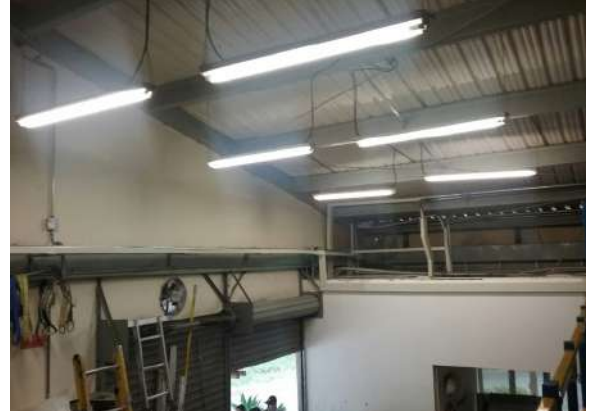
Las salidas de iluminación son las suficientes empleando tecnología fluorescente, en aparente buen estado y buen funcionamiento.

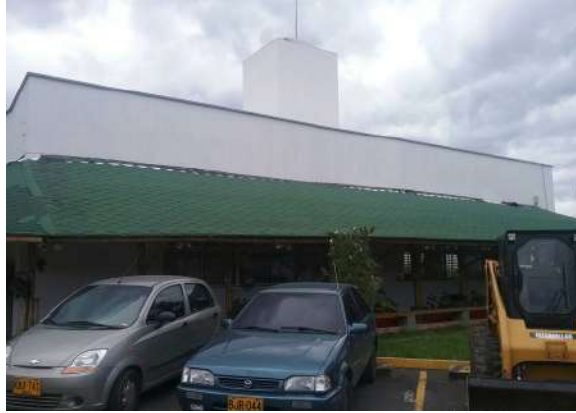
Ilustración 46. Localización bloque 8
Fuente: Equipo Diagnostico

El bloque 8 se encuentra conectado a la malla de puesta a tierra, se encuentra en aparente buen estado físico y eléctrico, cuenta con sistema de apantallamiento.

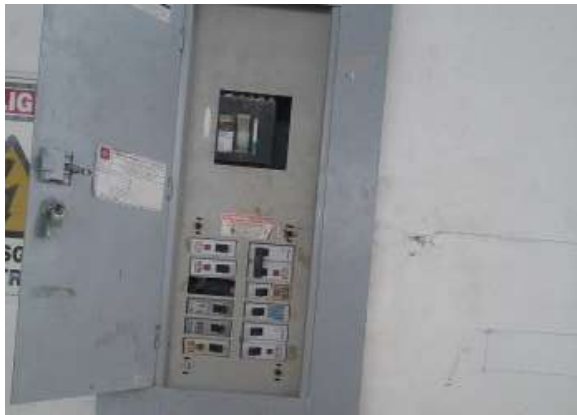
Ilustración 47. Tablero
Fuente: Equipo Diagnostico

Se encuentra tubería PVC expuesta a daños físicos y luz solar directa lo cual no es permitido por RETIE artículo 20°. REQUERIMIENTOS PARA LOS PRODUCTOS (20.6.1.2 Requisitos de instalación).

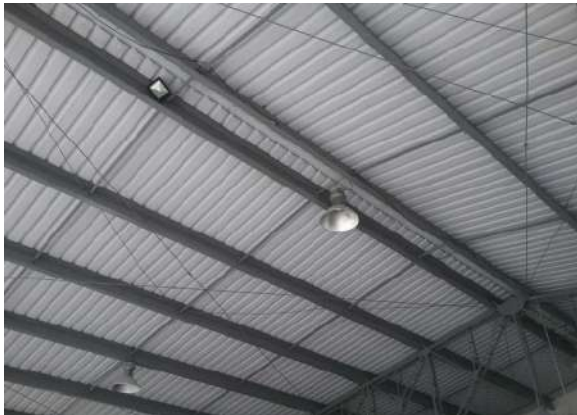
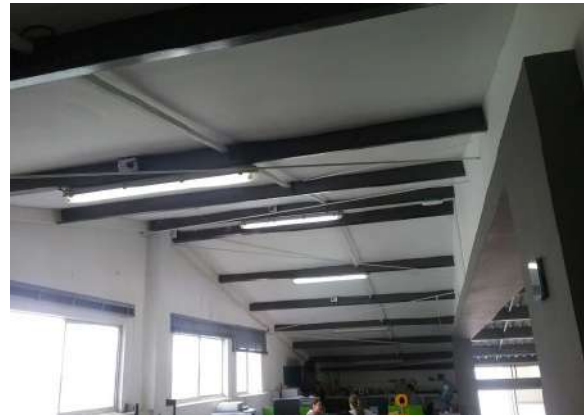
Las salidas de iluminación son las suficientes empleando tecnología fluorescente en la parte administrativa y LED en la zona de bodega pero debe determinarse con un estudio técnico profesional si está cumpliendo los niveles de iluminación exigidos por el “RETILAP” (Cap. 4 sección 410.1 – 470.2).

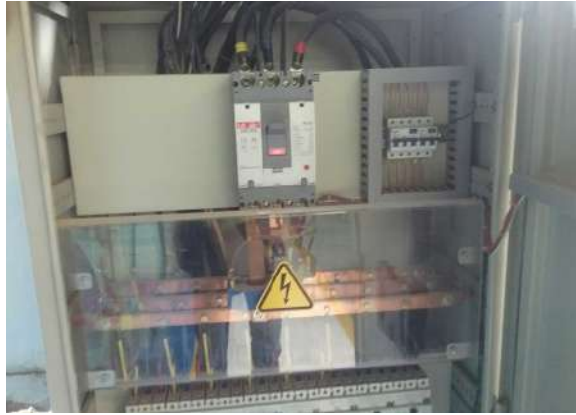
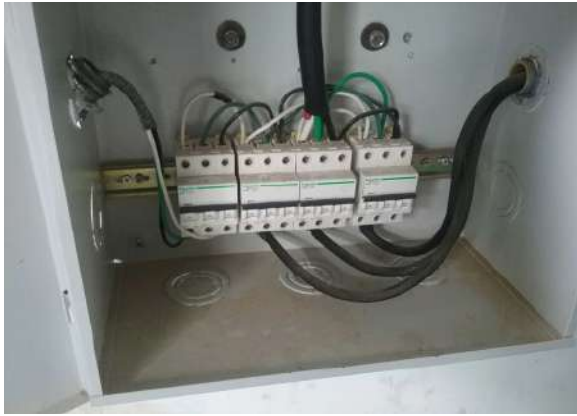
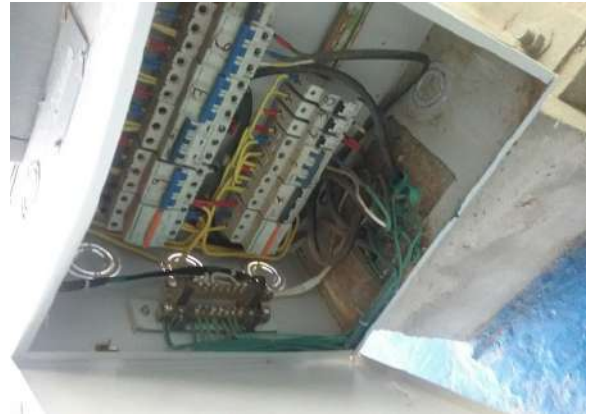
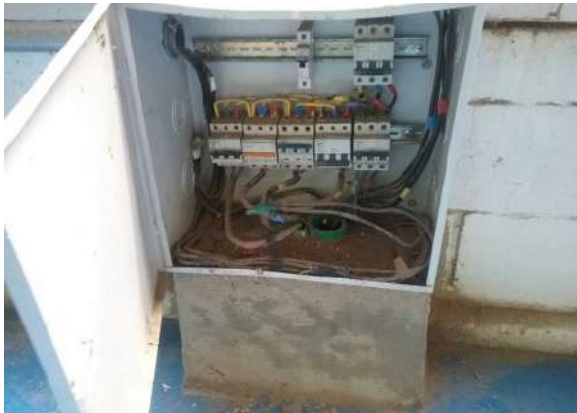
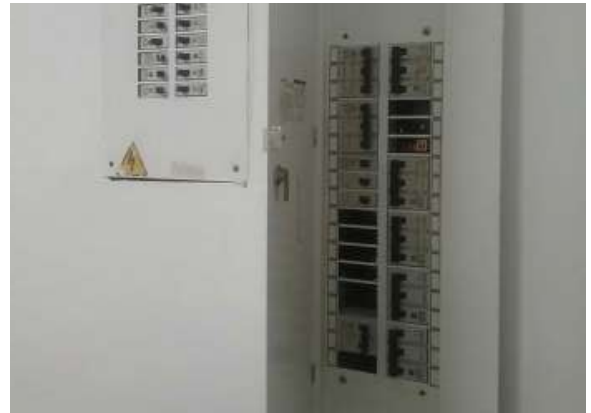
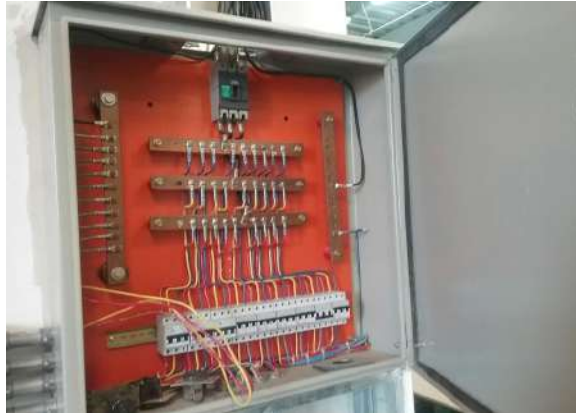
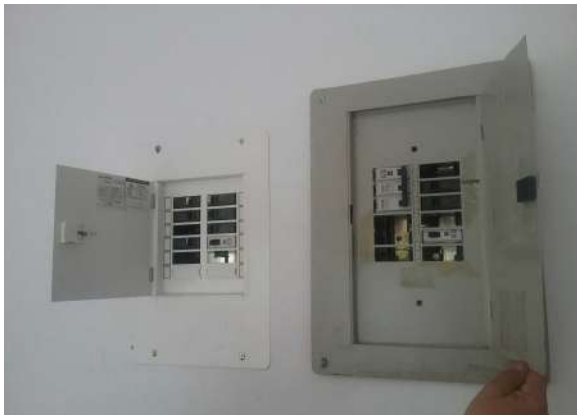
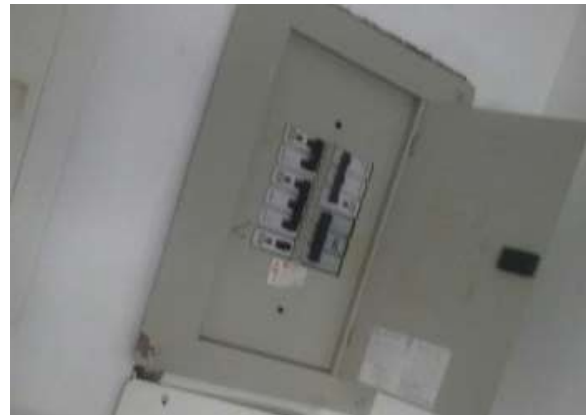
Algunos de los tableros de distribución no cumplen sus circuitos el código de colores actual vigente para conductores aislados exigido en RETIE artículo 6 “SIMBOLOGÍA Y SEÑALIZACIÓN” (6.3 CÓDIGO DE COLORES PARA CONDUCTORES), no tiene la correcta marcación de circuitos ni el diagrama unifilar como lo exige el RETIE ARTÍCULO 20º. REQUERIMIENTOS PARA LOS PRODUCTOS (20.23.1.4 Rotulado e instructivos). Se encuentran a su nivel máximo de ocupación.

Se encuentra tubería EMT sin marcar en franjas de color naranja de al menos 10 cm de anchas para distinguirlas de otros usos como se exige en RETIE artículo 20º. REQUERIMIENTOS PARA LOS PRODUCTOS (20.6 CANALIZACIONES).

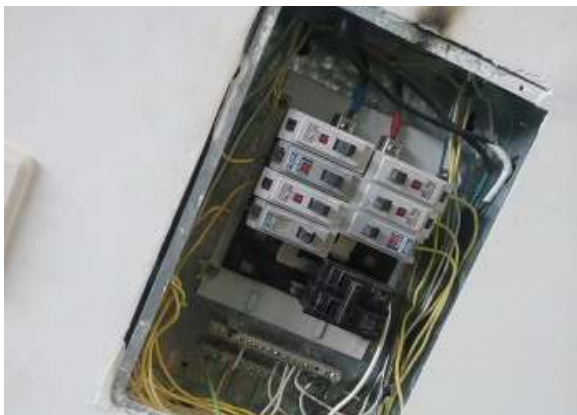
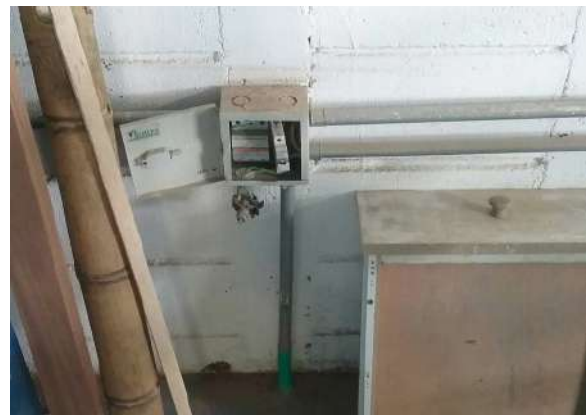
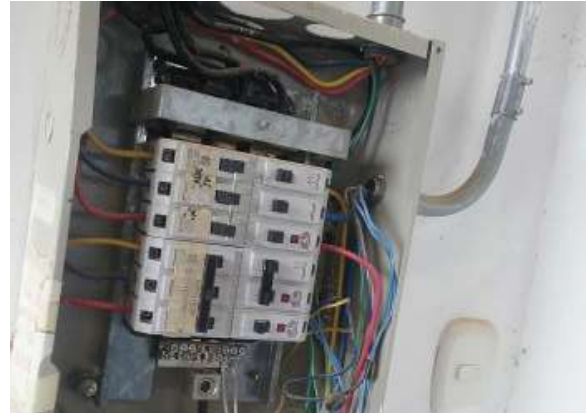
Se encuentran tableros sin tapa de protección.

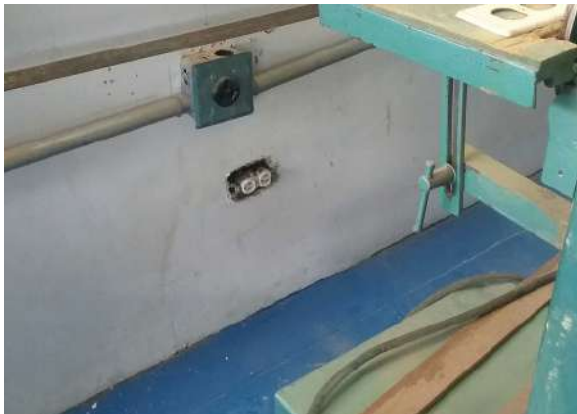
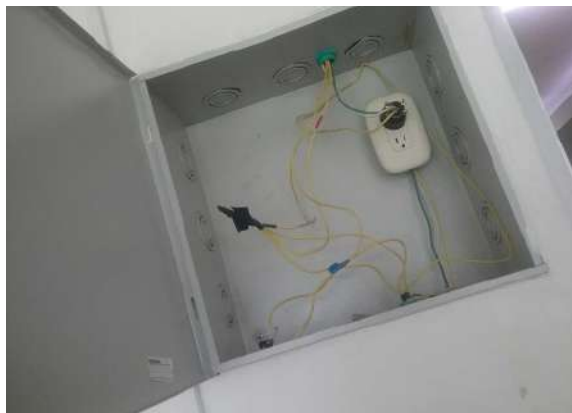
Los tomacorrientes normales se encuentran en aparente buen estado eléctrico más no físico, ya que se encuentran sin tapas de protección aumentando el riesgo de electrocución.

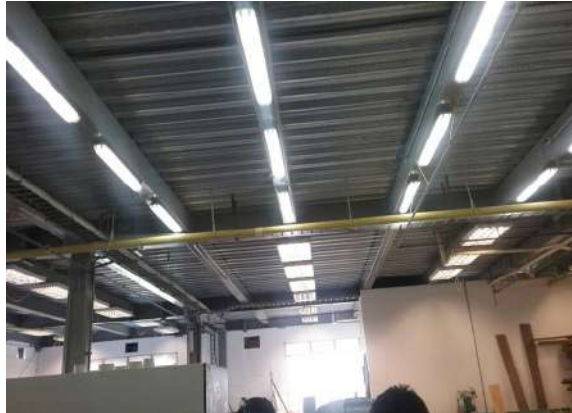
Ilustración 67. Iluminación
Fuente: Equipo Diagnostico.

Las salidas de iluminación son las suficientes empleando tecnología fluorescente pero debe determinarse con un estudio técnico, profesional si está cumpliendo los niveles de iluminación exigidos por el “RETILAP” (Reglamento Técnico de Iluminación y Alumbrado Público) (Cap. 4 sección 410.1 – 470.2).

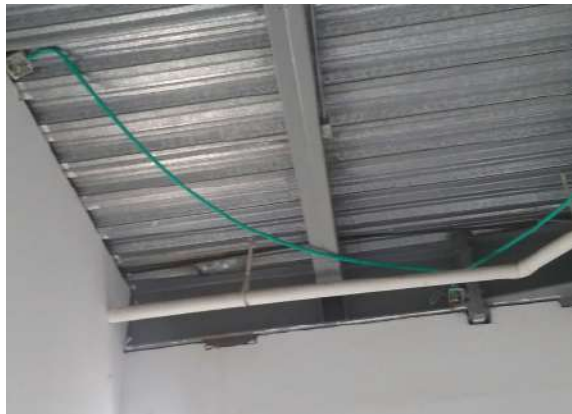
Ilustración 68. Tubería pvc.
Fuente: Equipo Diagnostico.

Se encuentra tubería PVC expuesta a daños físicos lo cual no es permitido por RETIE artículo 20°. REQUERIMIENTOS PARA LOS PRODUCTOS (20.6.1.2 Requisitos de instalación).

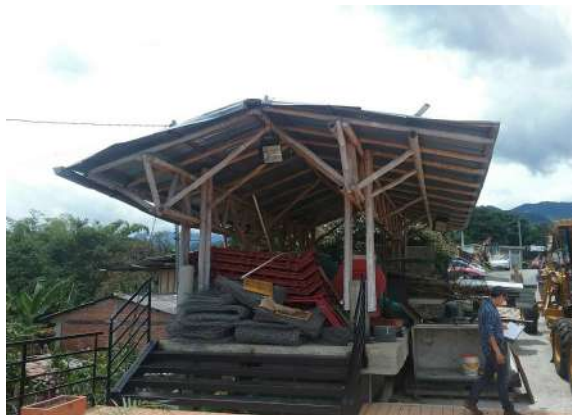
Ilustración 69. Bloque 11
Fuente: Equipo Diagnóstico

No se observó tablero eléctrico alguno, existen conexiones mal implementadas.

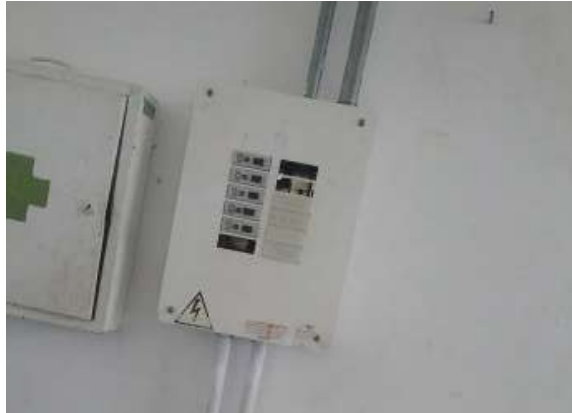
Ilustración 70. Tablero
Fuente: Equipo Diagnostico

El tablero de distribución no cumplen sus circuitos el código de colores actual vigente para conductores aislados exigido en RETIE artículo 6 “SIMBOLOGÍA Y SEÑALIZACIÓN” (6.3 CÓDIGO DE COLORES PARA CONDUCTORES), no tiene la correcta marcación de circuitos ni el diagrama unifilar como lo exige el RETIE ARTÍCULO 20°. REQUERIMIENTOS PARA LOS PRODUCTOS (20.23.1.4 Rotulado e instructivos).

Se encuentra tubería EMT sin marcar en franjas de color naranja de al menos 10 cm de anchas para distinguirlas de otros usos como se exige en RETIE artículo 20°. REQUERIMIENTOS PARA LOS PRODUCTOS (20.6 CANALIZACIONES).

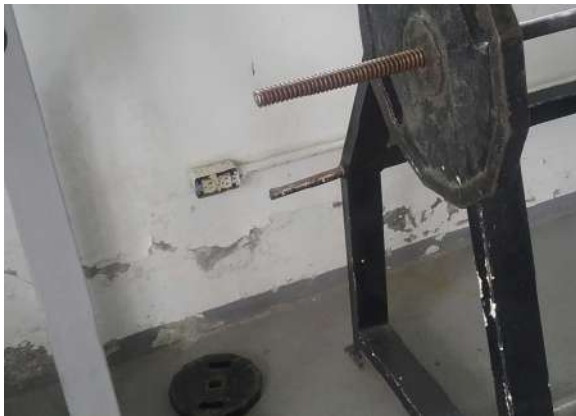
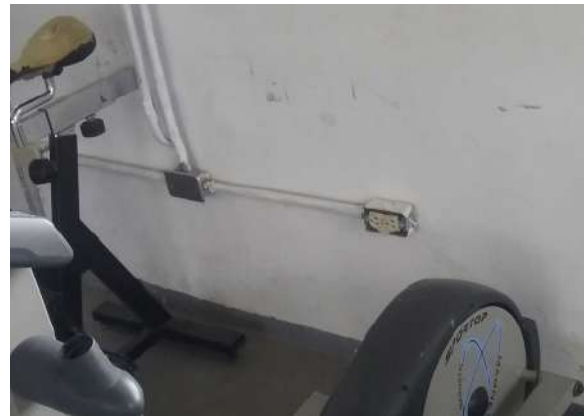
Los tomacorrientes normales se encuentran en aparente buen estado eléctrico más no físico ya que se encuentran sin tapas de protección aumentando el riesgo de electrocución.

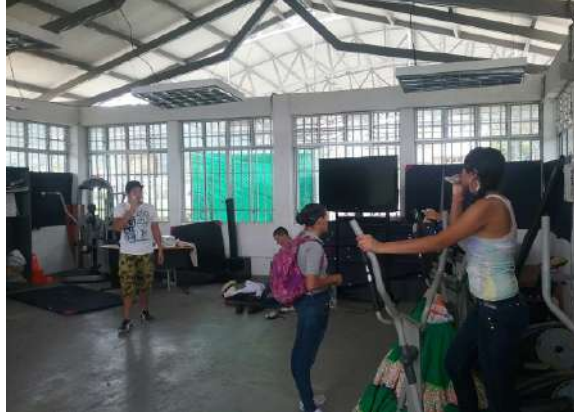
Ilustración 73. Iluminación
Fuente: Equipo Diagnostico

Las salidas de iluminación son las suficientes empleando tecnología fluorescente, en aparente buen estado y buen funcionamiento.

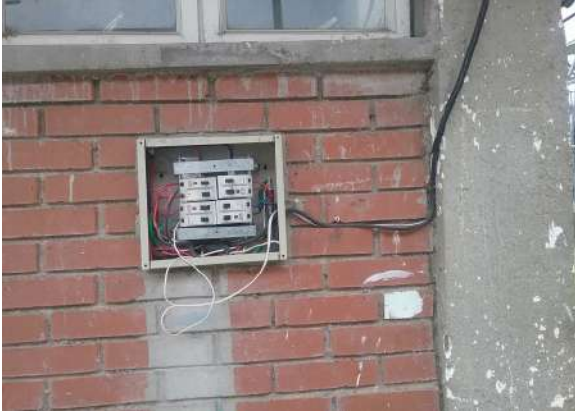
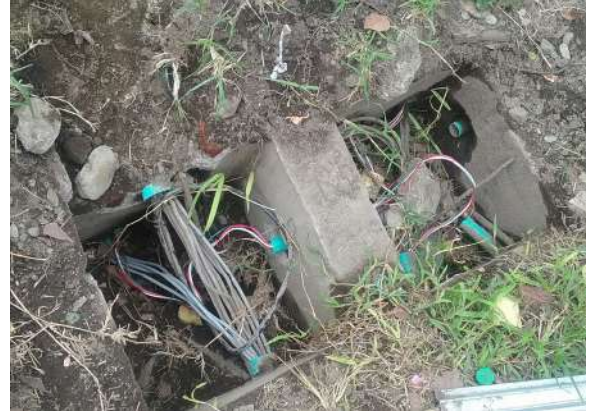
Los tableros de distribución no cumplen sus circuitos el código de colores actual vigente para conductores aislados exigido en RETIE artículo 6 “SIMBOLOGÍA Y SEÑALIZACIÓN” (6.3 CÓDIGO DE COLORES PARA CONDUCTORES), no tiene la correcta marcación de circuitos ni el diagrama unifilar como lo exige el RETIE ARTÍCULO 20°. REQUERIMIENTOS PARA LOS PRODUCTOS (20.23.1.4 Rotulado e instructivos). Se encuentra en el exterior del bloque, abierto con partes energizadas expuestas, lo cual no es permitido por RETIE artículo 27°. REQUISITOS GENERALES PARA LAS INSTALACIONES DE USO FINAL (27.4.1 Medidas de protección contra contacto directo o protección básica).

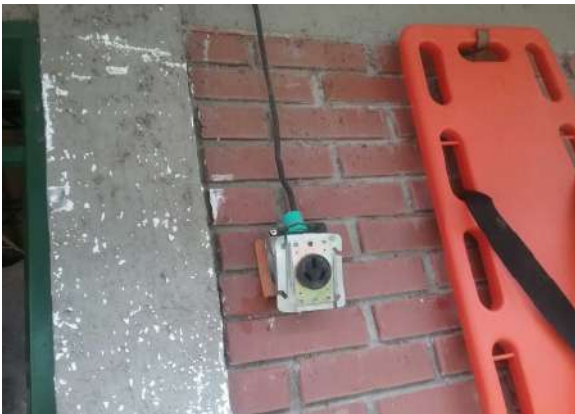
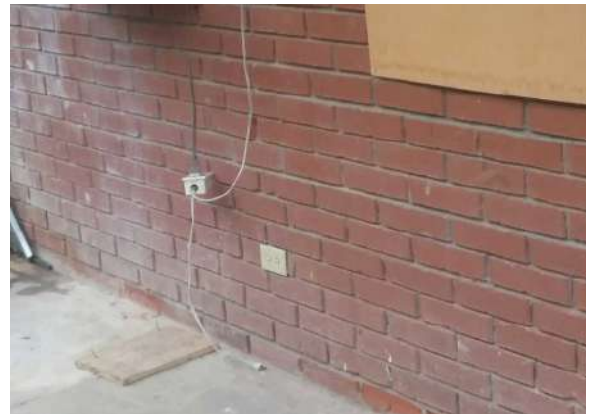
Cuenta con tomacorrientes regulados y normales a 110V, se encuentran en aparente buen estado eléctrico, pero en mal estado físico, se encuentran despegadas de la pared, utilizan conductores dúplex para la alimentación de estos.

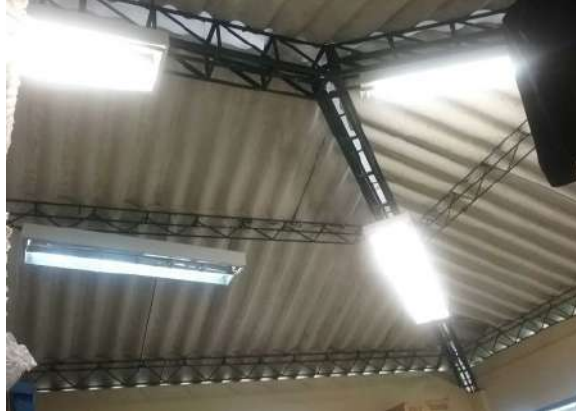
Ilustración 78. Iluminación
Fuente: Equipo Diagnostico

Las salidas de iluminación son las suficientes empleando tecnología fluorescente, se evidencia tubos o balastros dañados.

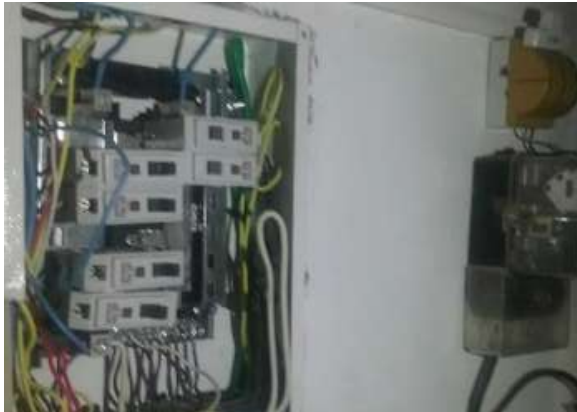
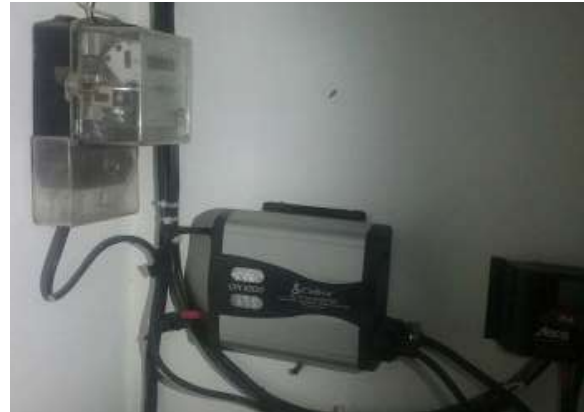
Los tableros de distribución no cumplen sus circuitos el código de colores actual vigente para conductores aislados exigido en RETIE artículo 6 “SIMBOLOGÍA Y SEÑALIZACIÓN” (6.3 CÓDIGO DE COLORES PARA CONDUCTORES), no tiene la correcta marcación de circuitos ni el diagrama unifilar como lo exige el RETIE ARTÍCULO 20°. REQUERIMIENTOS PARA LOS PRODUCTOS (20.23.1.4 Rotulado e instructivos). Se encuentran tableros sin tapa de protección.

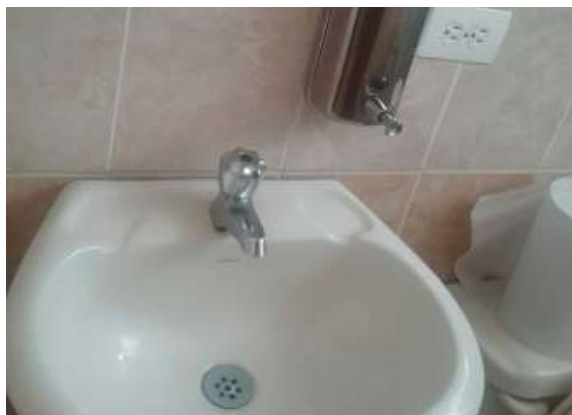
Ilustración 81. Toma corriente
Fuente: Equipo Diagnostico

Los tomacorrientes normales se encuentran en aparente buen estado eléctrico más no físico ya que se encuentran sin tapas de protección aumentando el riesgo de electrocución, en las zonas húmedas como lo son baños cocinetas carecen de tomacorriente tipo GFCI 110V 220V exigidas en la norma NTC 2050 artículo 210-8.

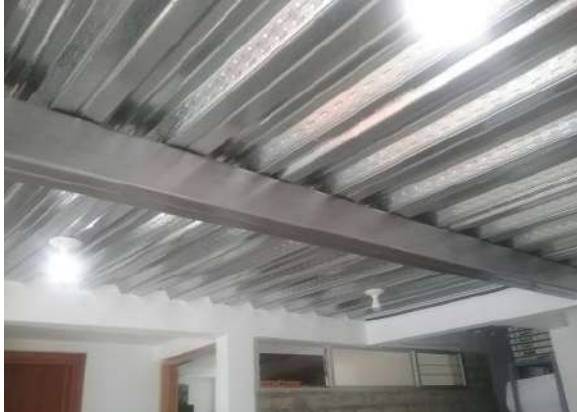
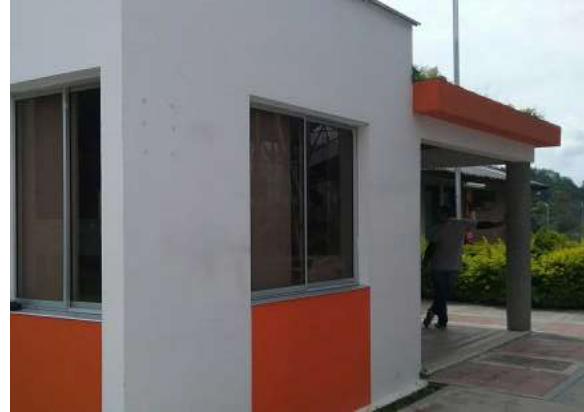
Las salidas de iluminación son las suficientes empleando tecnología fluorescente, en las zonas exteriores del bloque cuenta con paneles solares alimentando las luminarias de dicha zona.

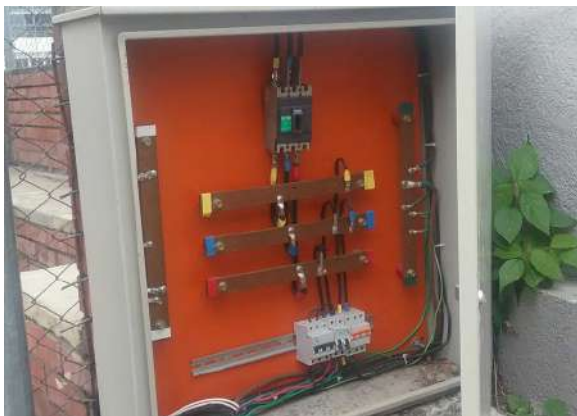
Ilustración 84. Acometida
Fuente: Equipo Diagnostico

Los tableros de distribución no cumplen sus circuitos el código de colores actual vigente para conductores aislados exigido en RETIE artículo 6 “SIMBOLOGÍA Y SEÑALIZACIÓN” (6.3 CÓDIGO DE COLORES PARA CONDUCTORES), no tiene la correcta marcación de circuitos ni el diagrama unifilar como lo exige el RETIE ARTÍCULO 20°. REQUERIMIENTOS PARA LOS PRODUCTOS (20.23.1.4 Rotulado e instructivos). El TGA no tiene diagrama unifilar de la instalación.

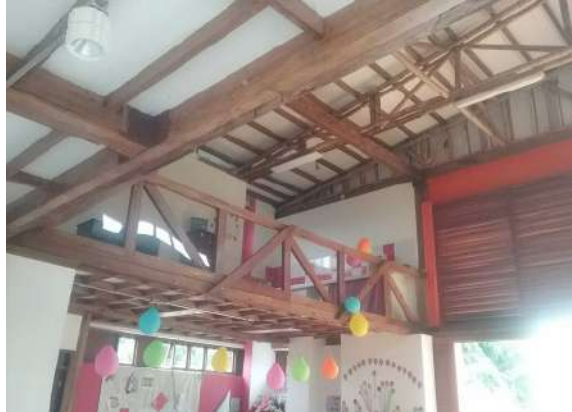
Ilustración 86. Iluminación LED
Fuente: Equipo Diagnostico

Las salidas de iluminación son las suficientes empleando tecnología LED, se encuentran en aparente buen estado físico y eléctrico.

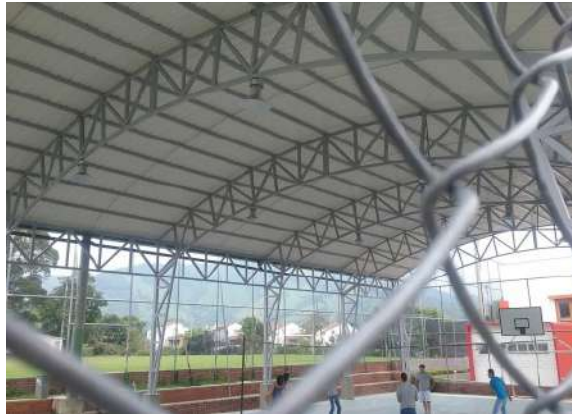
Ilustración 87. Iluminación
Fuente: Equipo Diagnostico

Las salidas de iluminación son las suficientes empleando lámparas halógenas, se encuentran en aparente buen estado físico y eléctrico.
