DIAGNÓSTICO I N T E G R A L

ARMENIA / Vol. 3

Centro No. 86

SERVICIO NACIONAL DE APRENDIZAJE - SENA

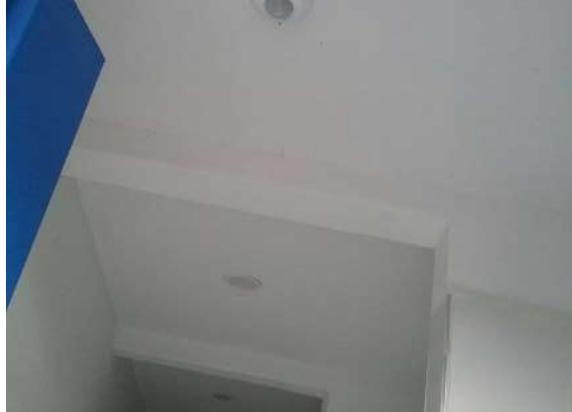
Ilustración 94. Iluminación
Fuente: Equipo Diagnostico

Las salidas de iluminación son las suficientes empleando tecnología fluorescente se encuentran en aparente buen estado físico y eléctrico, además utilizan sensores.

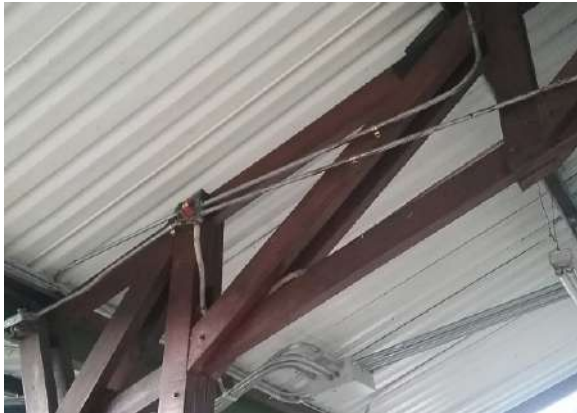
Ilustración 95. Tubería
Fuente: Equipo Diagnostico

Se encuentra tubería EMT sin marcar en franjas de color naranja de al menos 10 cm de anchas para distinguirlas de otros usos como se exige en RETIE artículo 20°. REQUERIMIENTOS PARA LOS PRODUCTOS (20.6 CANALIZACIONES).

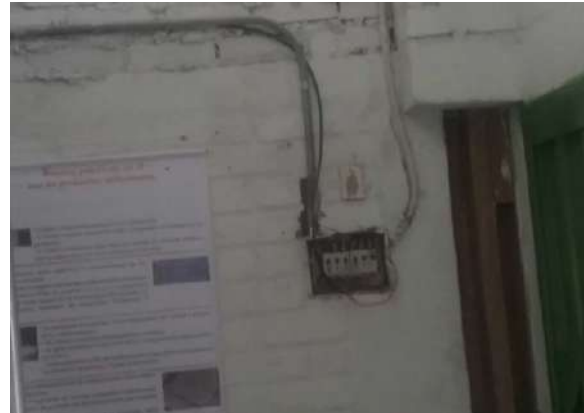
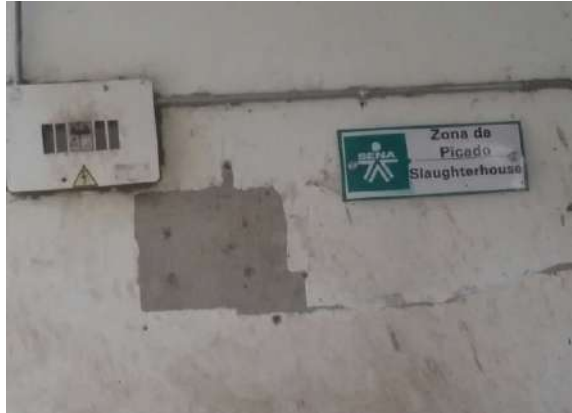
Ilustración 96. Tablero
Fuente: Equipo Diagnostico

Los tableros se encuentran en mal estado, no cumplen sus circuitos el código de colores actual vigente para conductores aislados exigido en RETIE artículo 6 “SIMBOLOGÍA Y SEÑALIZACIÓN” (6.3 CÓDIGO DE COLORES PARA CONDUCTORES), no tiene la correcta marcación de circuitos ni el diagrama unifilar como lo exige el RETIE ARTÍCULO 20°. REQUERIMIENTOS PARA LOS PRODUCTOS (20.23.1.4 Rotulado e instructivos). Se encuentra sin tapa de protección.

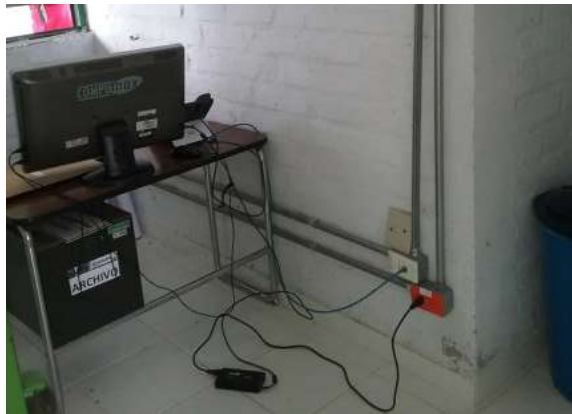
Ilustración 98. Toma corriente
Fuente: Equipo Diagnostico

Las tomas corrientes normales se encuentran en aparente buen estado eléctrico y en mal estado físico, los tomacorrientes en zonas húmedas no son del tipo GFCI a 220V o 110V aumentando el riesgo de electrocución en dichas zonas, exigidas en la NTC 2050 (Artículo 210 – 8).

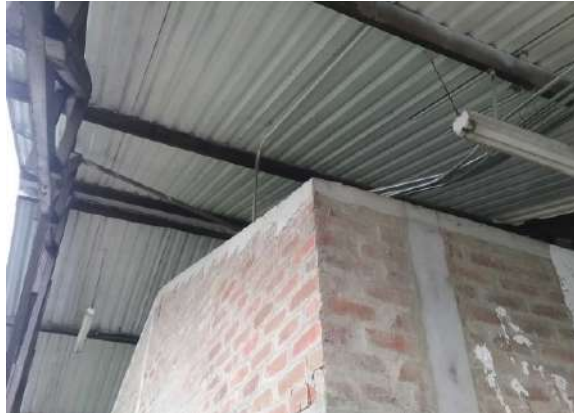
Ilustración 99. Iluminación
Fuente: Equipo Diagnostico

Las salidas de iluminación son las suficientes utilizando tecnología fluorescente se encuentran en aparente buen estado físico y eléctrico.

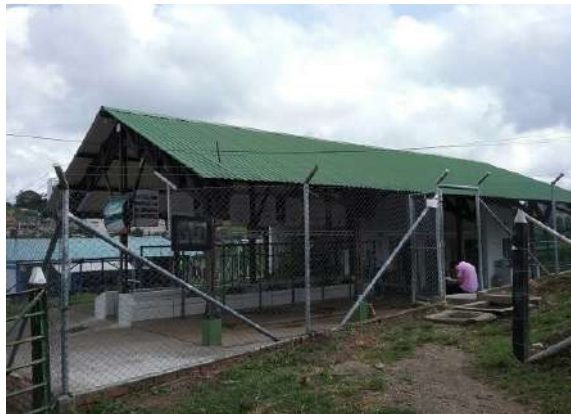
Ilustración 100. Fachada
Fuente: Equipo Diagnostico

El bloque 22 se encuentra conectado a la malla de puesta a tierra, no cuenta con sistema de apantallamiento.

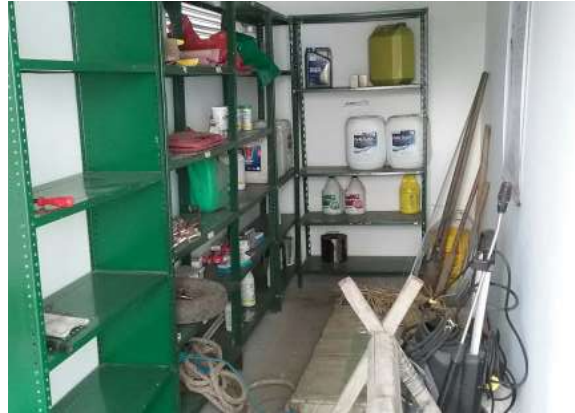
Ilustración 102. Bloque 23
Fuente: Equipo Diagnostico

Las salidas de iluminación son las suficientes empleando tecnología fluorescente se encuentran en aparente buen estado físico y eléctrico.

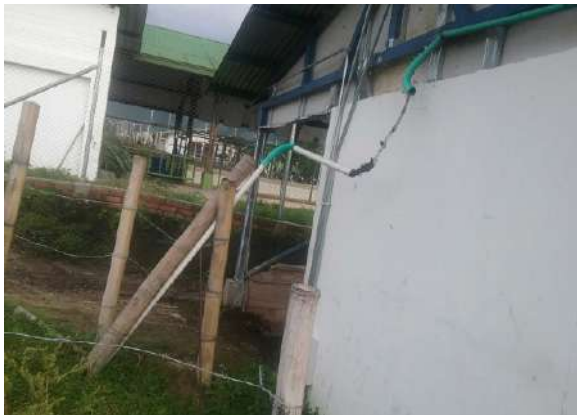
Ilustración 103. Acometida
Fuente: Equipo Diagnostico

Se encuentra tubería PVC expuesta a daños físicos y luz solar directa lo cual no es permitido por RETIE artículo 20°. REQUERIMIENTOS PARA LOS PRODUCTOS (20.6.1.2 Requisitos de instalación).

Se encuentra tubería EMT sin marcar en franjas de color naranja de al menos 10 cm de anchas para distinguirlas de otros usos como se exige en RETIE artículo 20°. REQUERIMIENTOS PARA LOS PRODUCTOS (20.6 CANALIZACIONES).

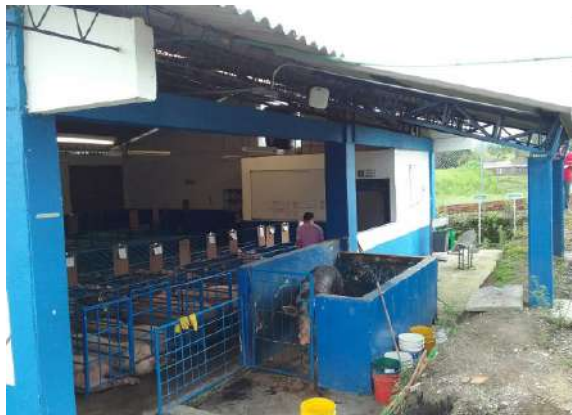
Ilustración 105. Tablero
Fuente: Equipo Diagnostico

No se observó tableros eléctricos, ya que por higiene no se tuvo acceso a este espacio, según los funcionarios del SENA no se presentan sobrecalentamiento de los conductores, se observó conductores en mal estado.

Se encuentra tubería PVC expuesta a daños físicos y luz solar directa lo cual no es permitido por RETIE artículo 20º. REQUERIMIENTOS PARA LOS PRODUCTOS (20.6.1.2 Requisitos de instalación).

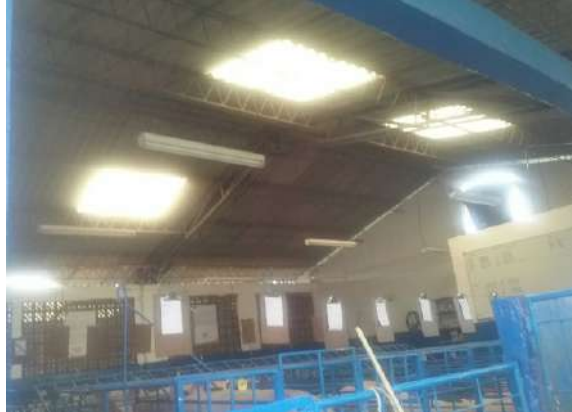
Ilustración 106. Iluminación
Fuente: Equipo Diagnostico

Las salidas de iluminación son las suficientes utilizando tecnología fluorescente, se encuentran en aparente buen estado físico y eléctrico.

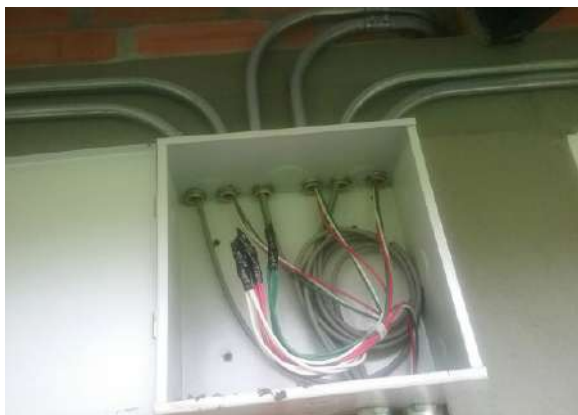
Ilustración 109. Caja de paso bloque 28
Fuente: equipo diagnóstico

Se encuentra tubería PVC expuesta a daños físicos lo cual no es permitido por RETIE artículo 20°. REQUERIMIENTOS PARA LOS PRODUCTOS (20.6.1.2 Requisitos de instalación).

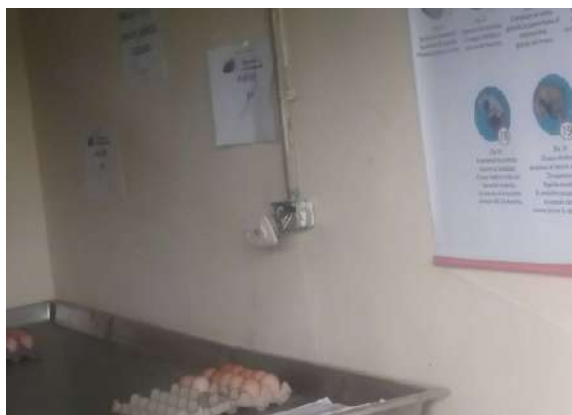
Ilustración 111. Toma corriente.
Fuente: equipo diagnóstico

El funcionamiento de las salidas monofásicas es el adecuado, se encuentran salidas que están en mal estado como: tapas rotas estas deben ser cambiadas, en caso extremo las que no tengan la tapa de seguridad y los conductores se encuentren expuestos, se les debe realizar el cambio inmediato para evitar riesgo eléctrico por contacto.

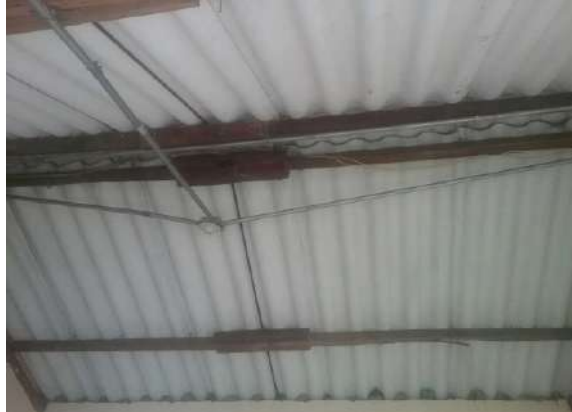
Ilustración 112. Salida de iluminación.
Fuente: equipo diagnóstico

Las salidas de iluminación del bloque estas constituidas por bombillos incandescentes, se encuentran en buen estado como lo indica el personal de mantenimiento.

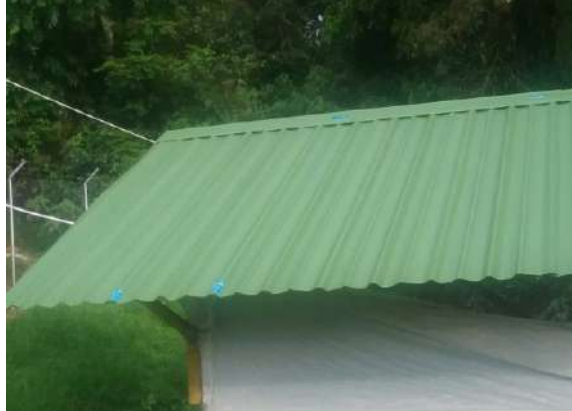
Ilustración 113. Tablero secundario bloque 29.
Fuente: equipo diagnóstico

No se observó tableros eléctricos. En la acometida es aérea con un conductor que no es adecuado, se encuentra tubería PVC expuesta a daños físicos lo cual no es permitido por RETIE artículo 20°. REQUERIMIENTOS PARA LOS PRODUCTOS (20.6.1.2 Requisitos de instalación).

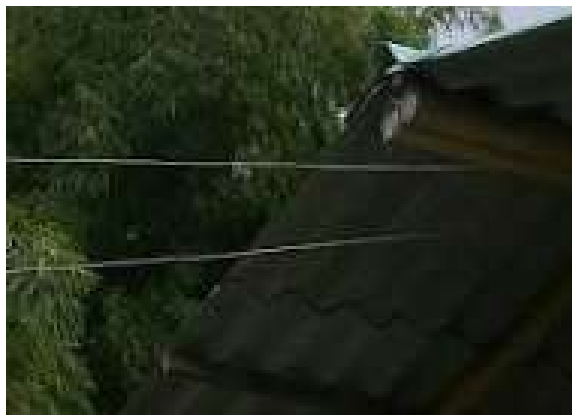
Ilustración 114. Acometida bloque 30.
Fuente: Equipo diagnóstico.

No se encontró tablero secundario, la acometida de este bloque está expuesta, se recomienda el uso de tubería EMT, este debe ser señalizada como lo indica la norma NTC 3458 IDENTIFICACIÓN DE TUBERÍA.

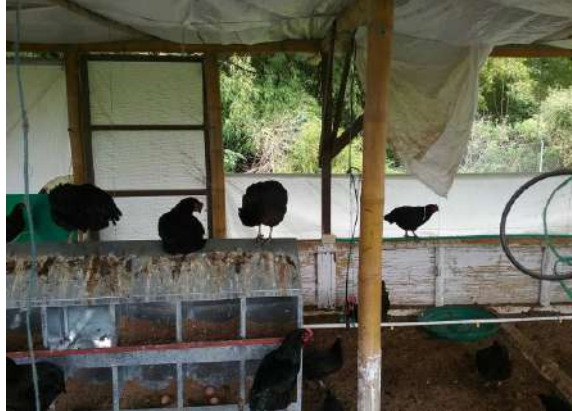
Ilustración 115. Bloque 30.
Fuente: Equipo diagnóstico.

Se encuentra tubería PVC expuesta a daños físicos y luz solar directa lo cual no es permitido por RETIE artículo 20°. REQUERIMIENTOS PARA LOS PRODUCTOS (20.6.1.2 Requisitos de instalación).

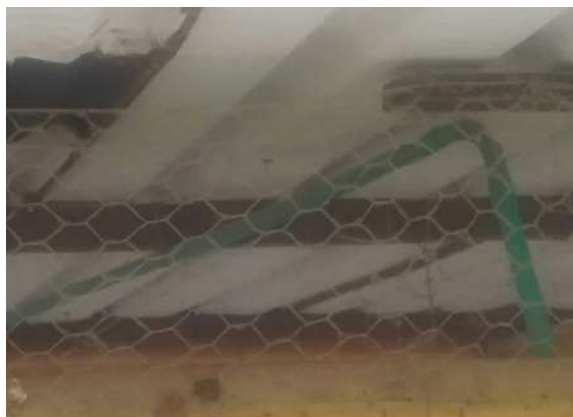
Ilustración 116. Acometida bloque 31.
Fuente: Equipo diagnóstico.

No se encontró tablero secundario, se encuentra tubería PVC expuesta a daños físicos y luz solar directa lo cual no es permitido por RETIE artículo 20°. REQUERIMIENTOS PARA LOS PRODUCTOS (20.6.1.2 Requisitos de instalación).

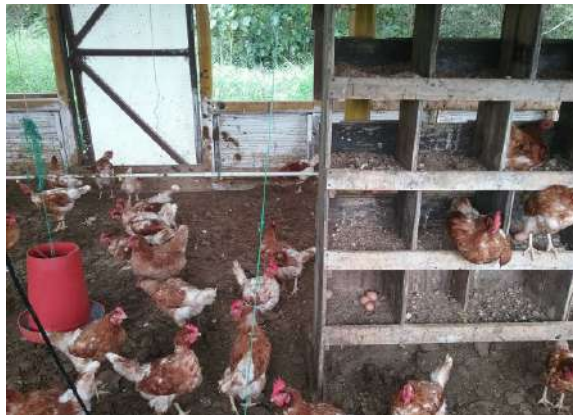
Ilustración 117. Bloque 31.
Fuente: Equipo diagnóstico.

Las salidas de iluminación del bloque estas constituidas por lámparas fluorescentes, se encuentran en buen estado como lo indica el personal de mantenimiento, se debe determinarse un estudio técnico profesional. Para saber si cumple con los niveles de iluminación como lo exige el RETILAP en el capítulo 4 “diseños y cálculos de iluminación en la Sección 410.1”.

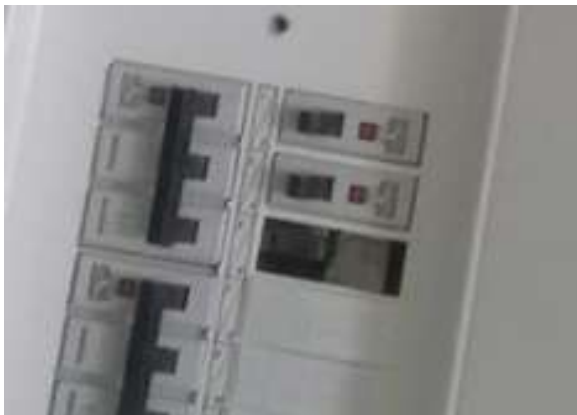
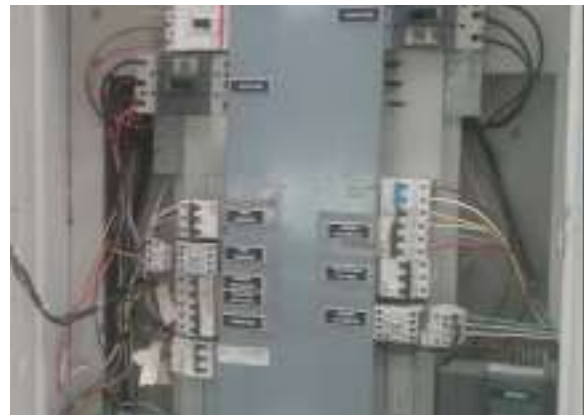
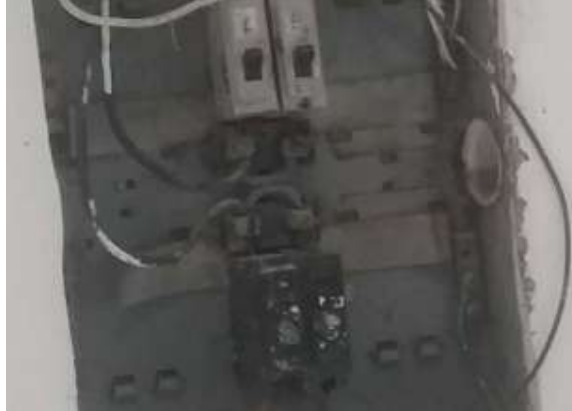
Ilustración 120. Tablero bloque 34.
Fuente: Equipo diagnóstico.

Los tableros de distribución no cumplen sus circuitos el código de colores actual vigente para conductores aislados exigido en RETIE artículo 6 “SIMBOLOGÍA Y SEÑALIZACIÓN” (6.3 CÓDIGO DE COLORES PARA CONDUCTORES), no tiene la correcta marcación de circuitos ni el diagrama unifilar como lo exige el RETIE ARTÍCULO 20°. REQUERIMIENTOS PARA LOS PRODUCTOS (20.23.1.4 Rotulado e instructivos). Se encuentran algunos sin tapa de protección.

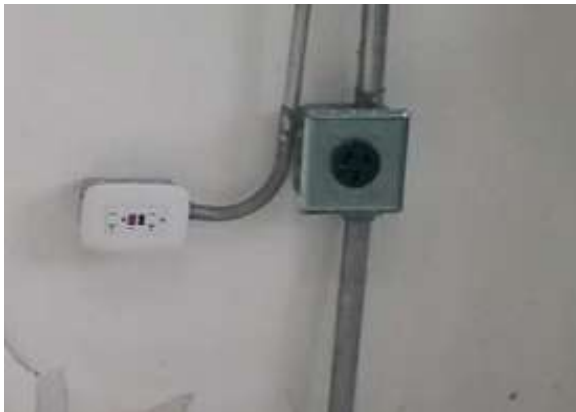
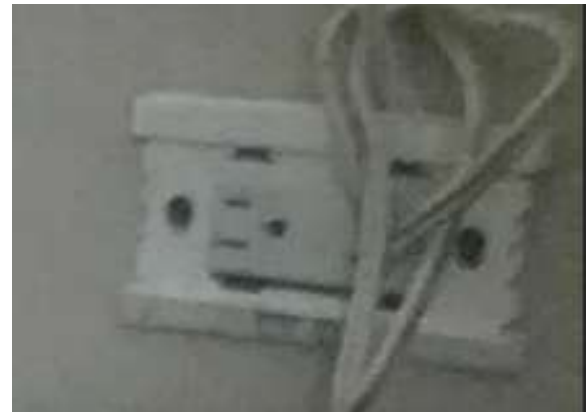
Ilustración 123. Tomacorrientes bloque 34.
Fuente: Equipo diagnóstico.

El funcionamiento de las salidas monofásicas es el adecuado, hay salidas que se encuentran en mal estado, las tapas que se encuentren rotas deben ser cambiadas, en caso extremo las que no tengan la tapa de seguridad se les debe realizar el cambio inmediato para evitar riesgo eléctrico por contacto, como lo indica el CAPITULO 3 “REQUISITOS DE INSTALACIÓN”, ARTICULO 20 “ REQUISITOS DE PRODUCCIÓN”, SECCIÓN 20.10 “CLAVIJAS Y TOMACORRIENTES, SUBSECCIÓN 20.10.2 REQUISITOS DE INSTALACIÓN, hay espacios donde no son suficientes y se hace uso de multitomas y extensiones que generalmente son de mala calidad, se evidencia que en las zonas húmedas de este Bloque se utilizan el tomacorriente GFCI (ground fault circuit interrupter), esto lo indica la NTC 2050. Artículo 210-8 “PROTECCIÓN DE LAS PERSONAS MEDIANTE INTERRUPTORES DE CIRCUITO POR FALLA A TIERRA”.

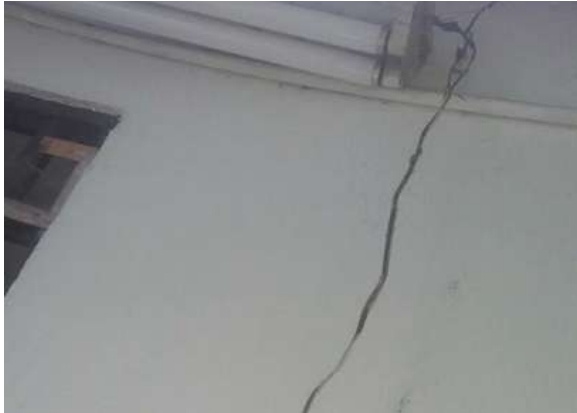
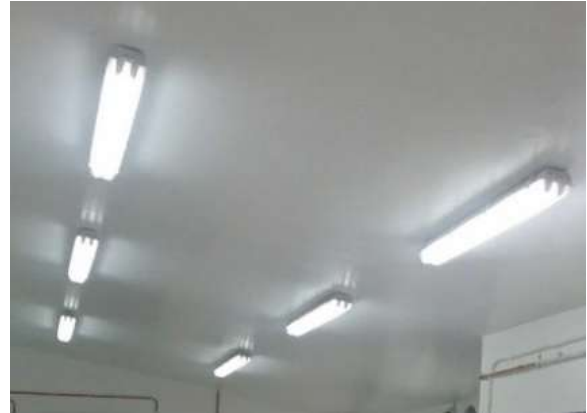
Ilustración 125. Luminarias bloque 34.
Fuente: Equipo diagnóstico.

Las salidas de iluminación del bloque 34, están constituidas por lámparas T8, se encuentran en buen estado y buen funcionamiento, hay conductores electricos expuestos.

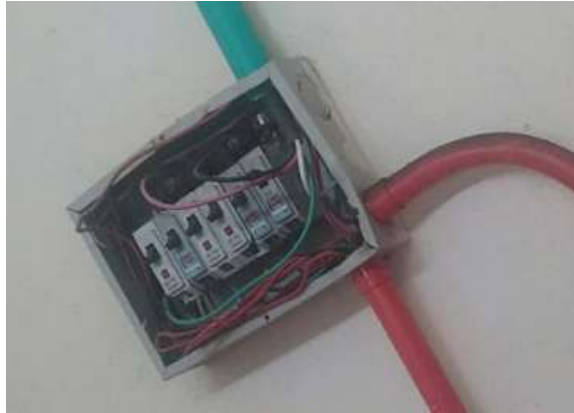
Ilustración 128. Tablero bloque 35.
Fuente: Equipo diagnóstico

El tablero de distribución no cumplen sus circuitos el código de colores actual vigente para conductores aislados exigido en RETIE artículo 6 “SIMBOLOGÍA Y SEÑALIZACIÓN” (6.3 CÓDIGO DE COLORES PARA CONDUCTORES), no tiene la correcta marcación de circuitos ni el diagrama unifilar como lo exige el RETIE ARTÍCULO 20°. REQUERIMIENTOS PARA LOS PRODUCTOS (20.23.1.4 Rotulado e instructivos). Se encuentra abierto con partes energizadas expuestas, lo cual no es permitido por RETIE artículo 27°. REQUISITOS GENERALES PARA LAS INSTALACIONES DE USO FINAL (27.4.1 Medidas de protección contra contacto directo o protección básica).

Se encuentra tubería PVC expuesta a daños físicos lo cual no es permitido por RETIE artículo 20°. REQUERIMIENTOS PARA LOS PRODUCTOS (20.6.1.2 Requisitos de instalación).

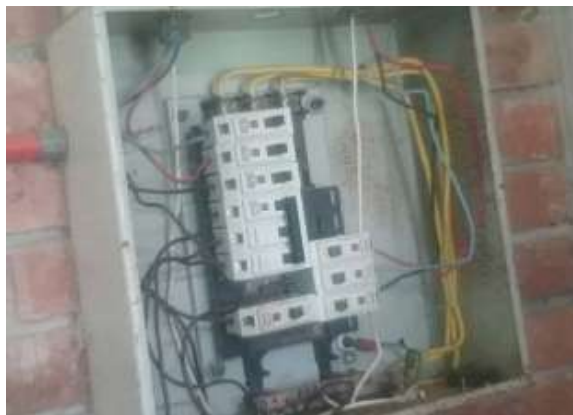
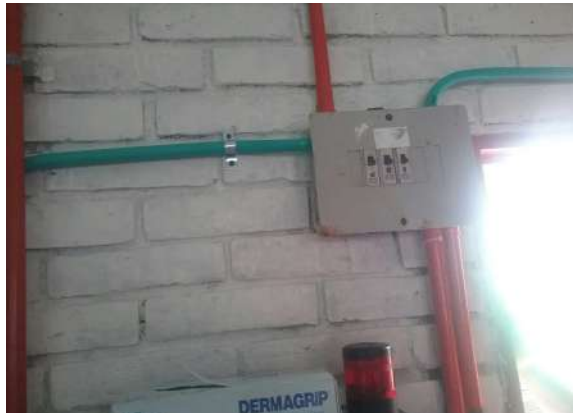
Ilustración 129. Tablero bloque 36.
Fuente: Equipo diagnóstico.

Los tableros de distribución no cumplen sus circuitos el código de colores actual vigente para conductores aislados exigido en RETIE artículo 6 “SIMBOLOGÍA Y SEÑALIZACIÓN” (6.3 CÓDIGO DE COLORES PARA CONDUCTORES), no tiene la correcta marcación de circuitos ni el diagrama unifilar como lo exige el RETIE ARTÍCULO 20°. REQUERIMIENTOS PARA LOS PRODUCTOS (20.23.1.4 Rotulado e instructivos). Uno de estos se encuentra abierto con partes energizadas expuestas, lo cual no es permitido por RETIE artículo 27°. REQUISITOS GENERALES PARA LAS INSTALACIONES DE USO FINAL (27.4.1 Medidas de protección contra contacto directo o protección básica).

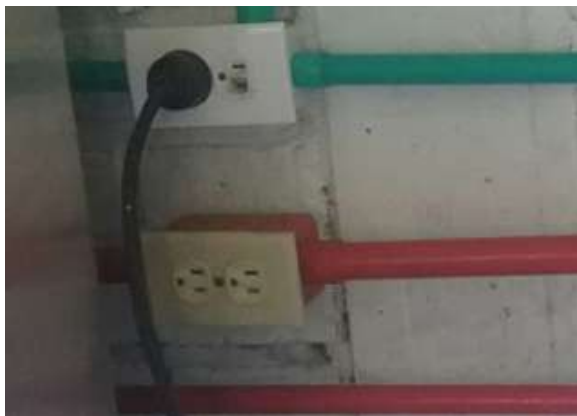
Ilustración 131. Tomacorriente bloque 36.
Fuente: Equipo diagnóstico.

Se encuentra tubería PVC expuesta a daños físicos lo cual no es permitido por RETIE artículo 20°. REQUERIMIENTOS PARA LOS PRODUCTOS (20.6.1.2 Requisitos de instalación).

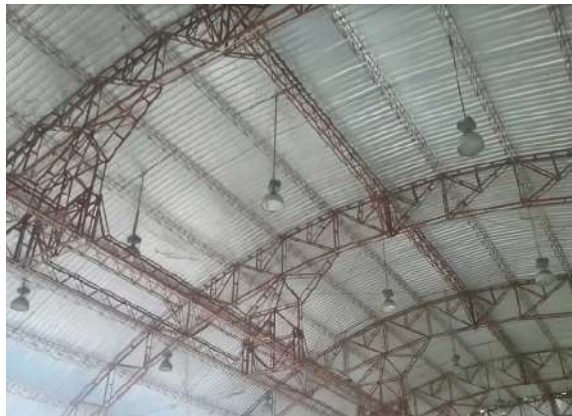
Ilustración 134. Coliseo bloque 37.
Fuente: Equipo diagnóstico.

Las salidas de iluminación del bloque están constituidas por lámparas halógenas, se encuentran en buen estado como lo indica el personal de mantenimiento.

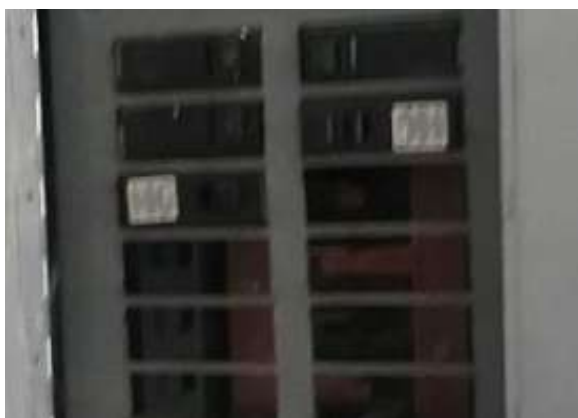
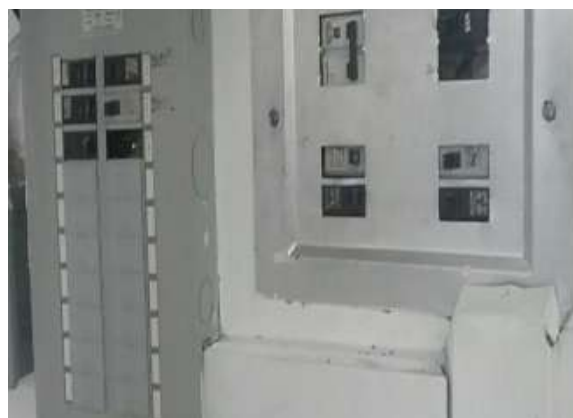
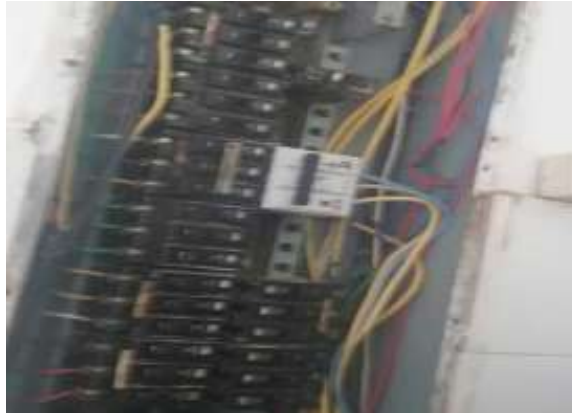
Ilustración 135. Tablero bloque 38
Fuente: Equipo diagnóstico

Los tableros de distribución no cumplen sus circuitos el código de colores actual vigente para conductores aislados exigido en RETIE artículo 6 “SIMBOLOGÍA Y SEÑALIZACIÓN” (6.3 CÓDIGO DE COLORES PARA CONDUCTORES), no tiene la correcta marcación de circuitos ni el diagrama unifilar ni No cuenta con simbología de riesgo eléctrico como lo exige el RETIE ARTÍCULO 20°. REQUERIMIENTOS PARA LOS PRODUCTOS (20.23.1.4 Rotulado e instructivos).

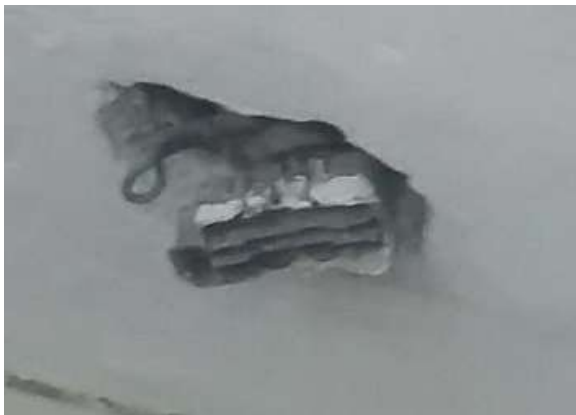
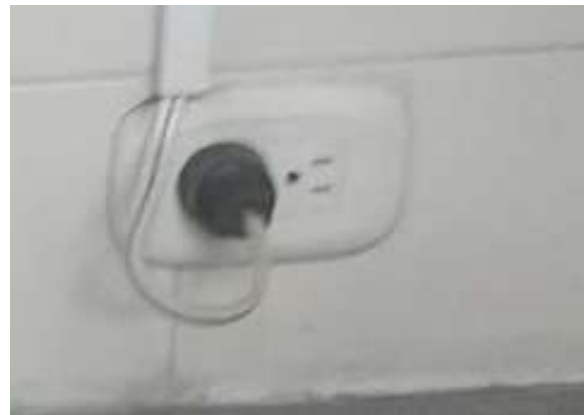
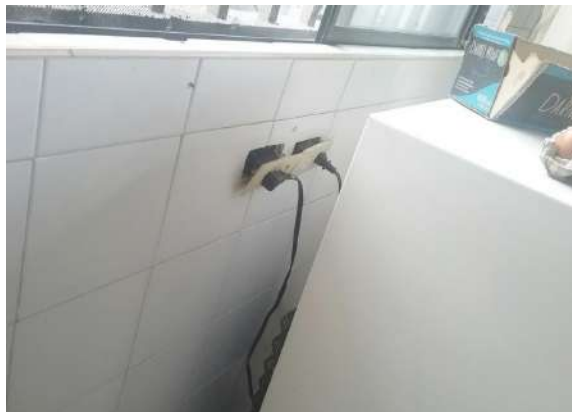
Ilustración 138. Tablero bloque 38
Fuente: Equipo diagnóstico

El funcionamiento de las salidas monofásicas es el adecuado, hay salidas que se encuentran en mal estado, las tapas que se encuentren rotas deben ser cambiadas, en caso extremo las que no tengan la tapa de seguridad se les debe realizar el cambio inmediato para evitar riesgo eléctrico por contacto, se encuentra tomacorrientes que no está bien sujetas a los muros, como lo indica el CAPITULO 3 “REQUISITOS DE INSTALACIÓN”, ARTICULO 20 “REQUISITOS DE PRODUCCIÓN”, SECCIÓN 20.10 “CLAVIJAS Y TOMACORRIENTES, SUBSECCIÓN 20.10.2 REQUISITOS DE , se evidencia que en las zonas húmedas de este Bloque se utilizan el tomacorriente GFCI (ground fault circuit interrupter), esto lo indica la NTC 2050. Artículo 210-8 “PROTECCIÓN DE LAS PERSONAS MEDIANTE INTERRUPTORES DE CIRCUITO POR FALLA A TIERRA”.

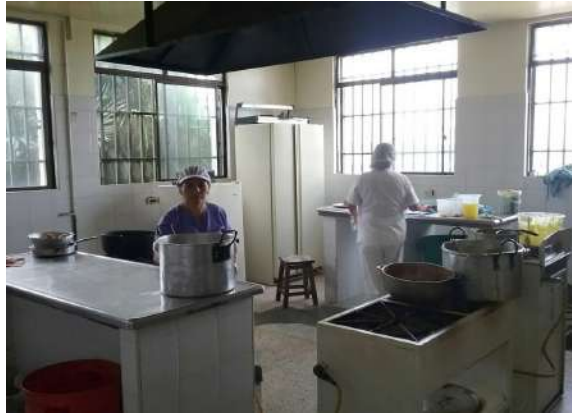
Ilustración 143. Extractor bloque 38.
Fuente: Equipo diagnóstico.

Este bloque cuenta con extractor de humo en la cocina, se encuentra en aparente buen estado físico y eléctrico.

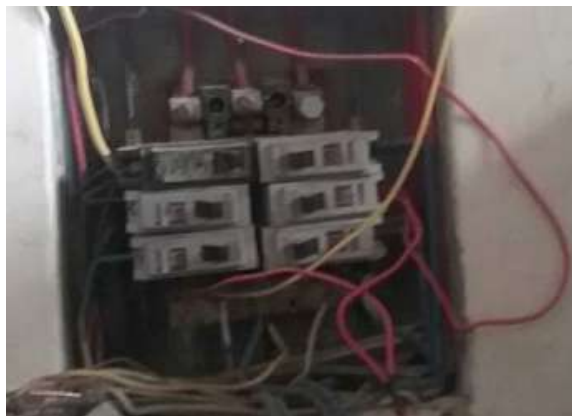
Ilustración 144. Tablero secundario bloque 39.
Fuente: Equipo diagnóstico.

El tablero de distribución no cumplen sus circuitos el código de colores actual vigente para conductores aislados exigido en RETIE artículo 6 “SIMBOLOGÍA Y SEÑALIZACIÓN” (6.3 CÓDIGO DE COLORES PARA CONDUCTORES), no tiene la correcta marcación de circuitos ni el diagrama unifilar como lo exige el RETIE ARTÍCULO 20°. REQUERIMIENTOS PARA LOS PRODUCTOS (20.23.1.4 Rotulado e instructivos). Se encuentra conductores eléctricos expuestos, lo cual no es permitido por RETIE artículo 27°. REQUISITOS GENERALES PARA LAS INSTALACIONES DE USO FINAL (27.4.1 Medidas de protección contra contacto directo o protección básica).

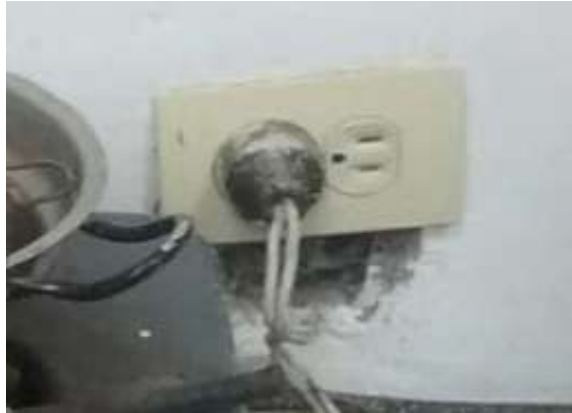
Ilustración 145. Tomacorrientes bloque 39.
Fuente: Equipo diagnóstico.

El funcionamiento de las salidas monofásicas es el adecuado, se encuentran salidas que estén en mal estado con: tapas rotas, no tiene seguridad y los conductores se encuentre expuestos.

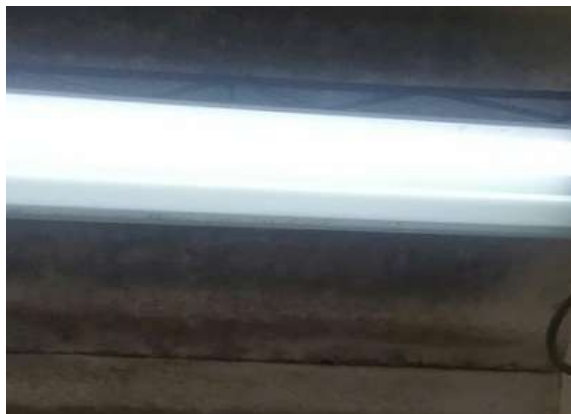
Ilustración 146. Luminaria bloque 39.
Fuente: Equipo diagnóstico.

Las salidas de iluminación del bloque están constituidas por lámparas fluorescentes, algunas lámparas no se encuentran instaladas o no están funcionando.

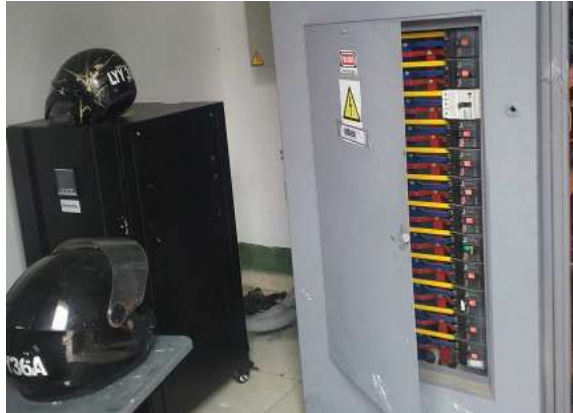
Ilustración 147. TGA bloque 40.
Fuente: Equipo diagnóstico.

Los tableros generales se encuentran en buen estado físico, cumplen sus circuitos el código de colores actual vigente para conductores aislados exigido en RETIE artículo 6 “SIMBOLOGÍA Y SEÑALIZACIÓN” (6.3 CÓDIGO DE COLORES PARA CONDUCTORES), no tienen la correcta marcación de circuitos ni el diagrama unifilar de la instalación como lo exige el RETIE ARTÍCULO 20°. REQUERIMIENTOS PARA LOS PRODUCTOS (20.23.1.4 Rotulado e instructivos).

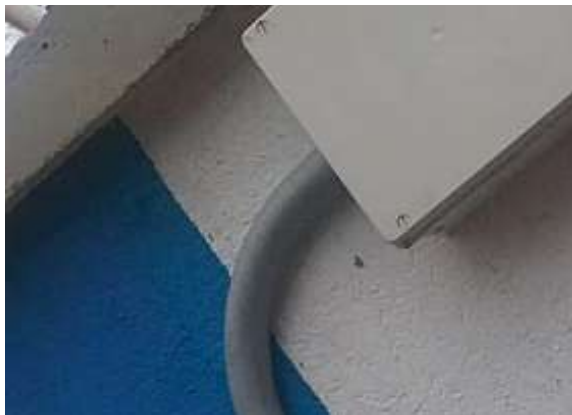
Ilustración 148. Acometida bloque 41.
Fuente: Equipo diagnóstico.

No se localiza tablero de distribución.

Se encuentra tubería EMT sin marcar en franjas de color naranja de al menos 10 cm de anchas para distinguirlas de otros usos como se exige en RETIE artículo 20°. REQUERIMIENTOS PARA LOS PRODUCTOS (20.6 CANALIZACIONES).

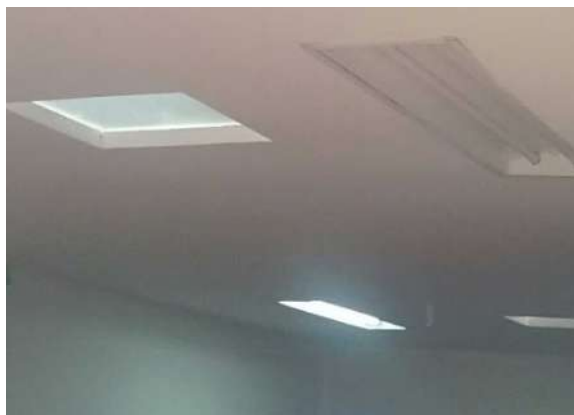
Ilustración 149. Luminaria bloque 41.
Fuente: Equipo diagnóstico.

Las salidas de iluminación del bloque están constituidas por lámparas fluorescentes, no se encuentran en buen estado ya que algunos tubos y balastos no funcionan.

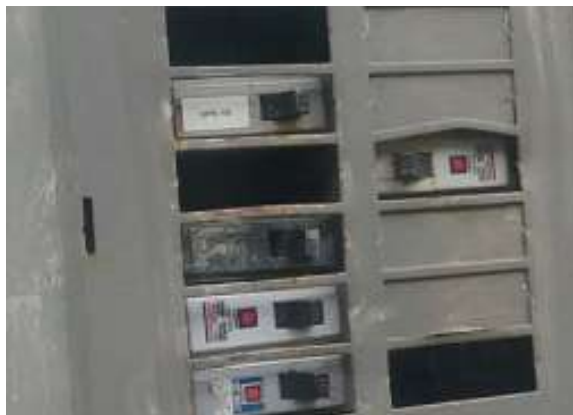
Ilustración 150. Tablero secundario bloque 42.
Fuente: Equipo diagnóstico.

El tablero de distribución no cumplen sus circuitos el código de colores actual vigente para conductores aislados exigido en RETIE artículo 6 “SIMBOLOGÍA Y SEÑALIZACIÓN” (6.3 CÓDIGO DE COLORES PARA CONDUCTORES), no tiene la correcta marcación de circuitos, el diagrama unifilar como ni el símbolo de riesgo eléctrico como lo exige el RETIE ARTÍCULO 20°. REQUERIMIENTOS PARA LOS PRODUCTOS (20.23.1.4 Rotulado e instructivos).

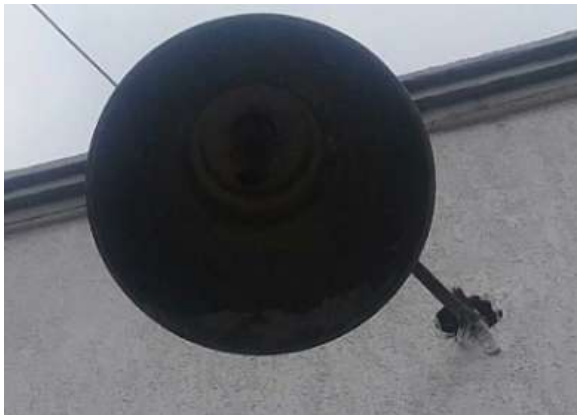
Ilustración 151. Lámpara bloque 42.
Fuente: Equipo diagnóstico

Las salidas de iluminación del bloque están constituidas por lámparas fluorescentes, se encuentran en buen estado y buen funcionamiento. En la parte exterior del bloque se encuentran una luminaria en mal estado con conductores eléctricos expuestos, no se encuentran instalada la lámpara.

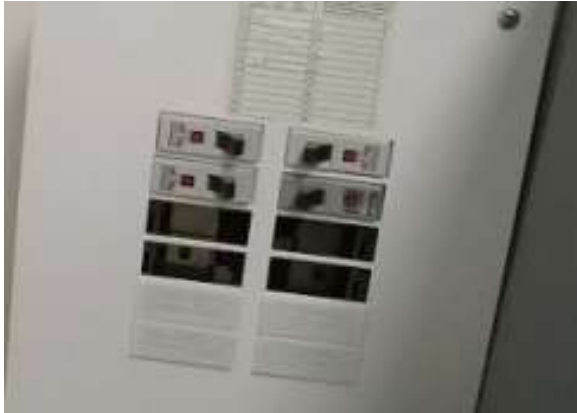
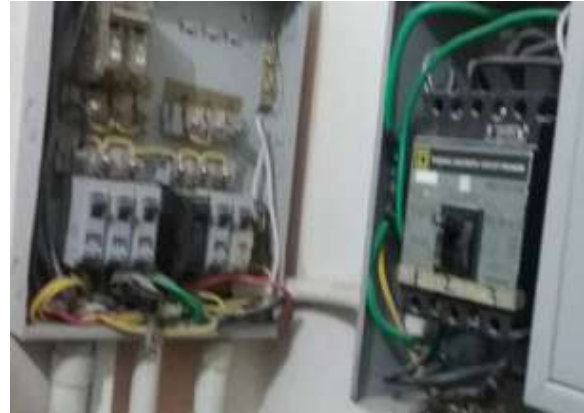
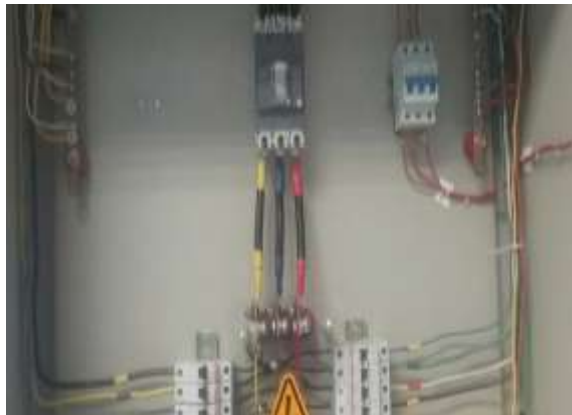
Ilustración 153. Tablero bloque 44.
Fuente: Equipo diagnóstico.

Se encuentra tubería PVC expuesta a daños físicos lo cual no es permitido por RETIE artículo 20°. REQUERIMIENTOS PARA LOS PRODUCTOS (20.6.1.2 Requisitos de instalación).

Se encuentra tubería EMT sin marcar en franjas de color naranja de al menos 10 cm de anchas para distinguirlas de otros usos como se exige en RETIE artículo 20°. REQUERIMIENTOS PARA LOS PRODUCTOS (20.6 CANALIZACIONES).

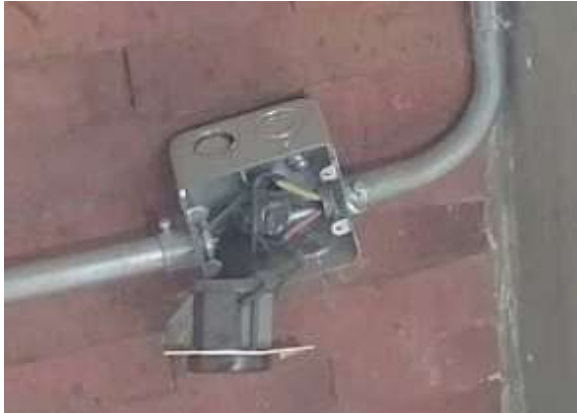
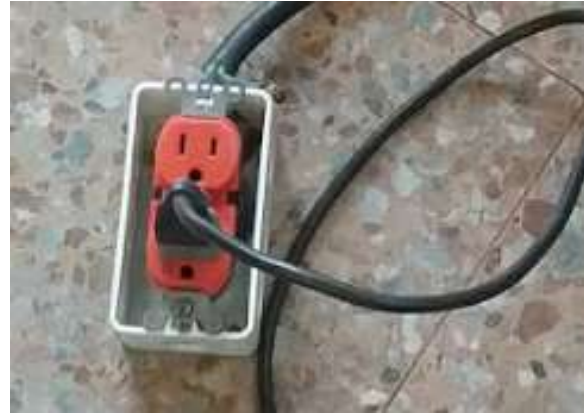
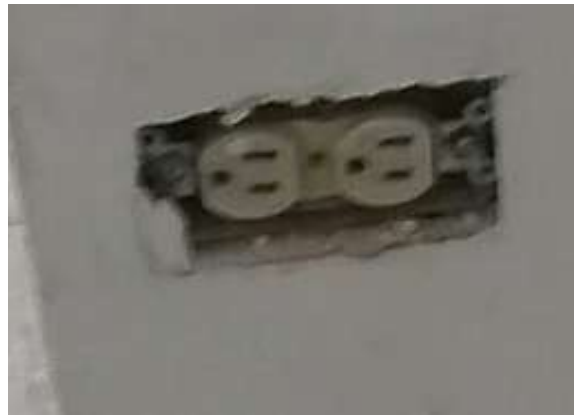
Ilustración 156. Tablero bloque 44.
Fuente: Equipo diagnóstico

Se encuentra tubería EMT sin marcar en franjas de color naranja de al menos 10 cm de anchas para distinguirlas de otros usos como se exige en RETIE artículo 20°. REQUERIMIENTOS PARA LOS PRODUCTOS (20.6 CANALIZACIONES).

Hacen uso de extensiones y multitomas que generalmente son de mala calidad y que no cumplen con las especificaciones dadas en el RETIE artículo 20 REQUERIMIENTOS PARA LOS PRODUCTOS (20.18 EXTENSIONES Y MULTITOMAS) ya que el cable flexible usado en la extensión o multitoma no está marcado en sobrerrelieve, bajorrelieve o tinta indeleble permanente, con al menos la siguiente información: número de conductores, calibre del conductor, tipo de aislamiento y máxima corriente permanente permitida.

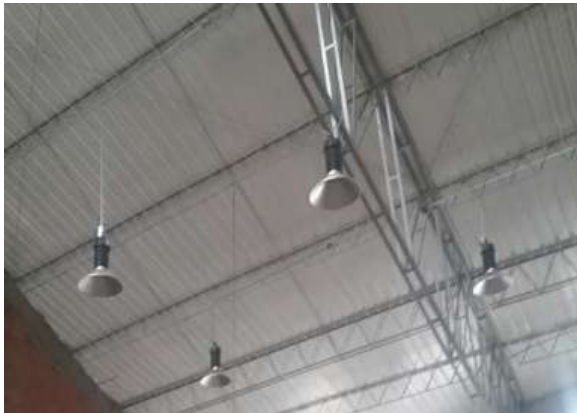
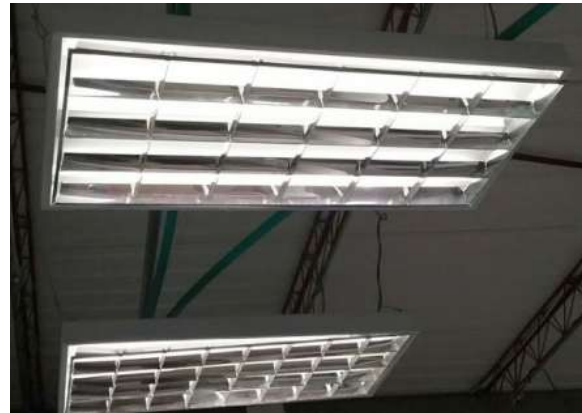
Ilustración 159. Panel T8 bloque 44.
Fuente: Equipo diagnóstico

Las salidas de iluminación del bloque 44 son las suficientes, estas constituidas por lámparas T8 y lámparas tipo LED, se encuentran en buen estado como se ve en la ilustración.

Se encuentra tubería PVC expuesta a daños físicos lo cual no es permitido por RETIE artículo 20°. REQUERIMIENTOS PARA LOS PRODUCTOS (20.6.1.2 Requisitos de instalación).

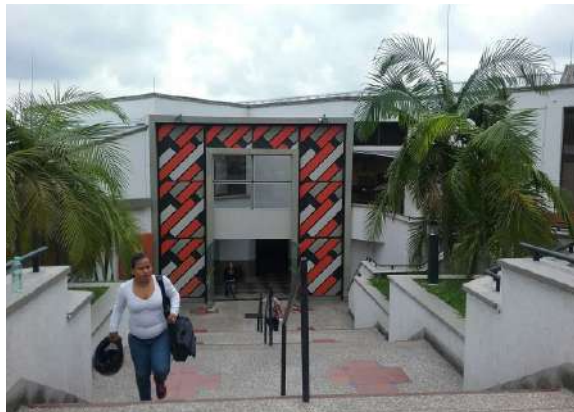
Ilustración 161. Apantallamiento 44.
Fuente: Equipo diagnóstico.

Es recomendable revisar que todo equipo metálico este puesto a tierra, se cuenta con medidas de protección contra rayos, pero se debe de realizar un estudio de análisis de riesgo como lo indica la NTC 4552-2 (protección contra descargas eléctricas atmosféricas).

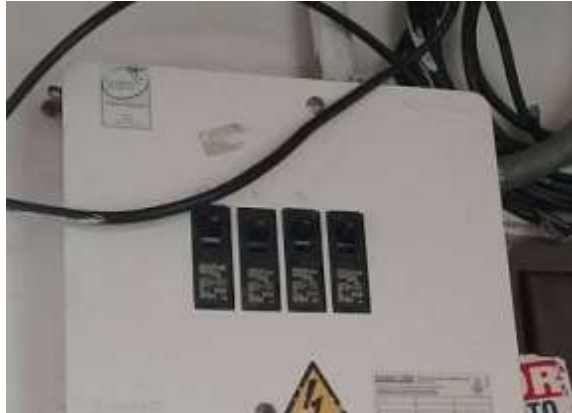
Ilustración 162. Tablero bloque 45.
Fuente: Equipo diagnóstico.

En el tablero de distribución no cumplen sus circuitos el código de colores actual vigente para conductores aislados exigido en RETIE artículo 6 “SIMBOLOGÍA Y SEÑALIZACIÓN” (6.3 CÓDIGO DE COLORES PARA CONDUCTORES), no tiene la correcta marcación de circuitos ni el diagrama unifilar como lo exige el RETIE ARTÍCULO 20°. REQUERIMIENTOS PARA LOS PRODUCTOS (20.23.1.4 Rotulado e instructivos).

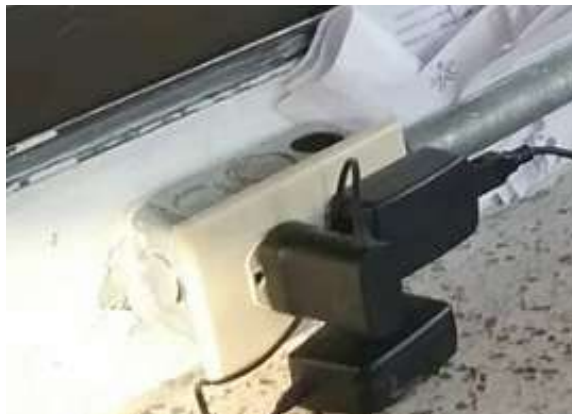
Ilustración 163. Toma corriente 45.
Fuente: Equipo diagnóstico

El funcionamiento de las salidas monofásicas es el adecuado, se encuentran en aparente buen estado y buen funcionamiento.

Se encuentra tubería EMT sin marcar en franjas de color naranja de al menos 10 cm de anchas para distinguirlas de otros usos como se exige en RETIE artículo 20°. REQUERIMIENTOS PARA LOS PRODUCTOS (20.6 CANALIZACIONES).

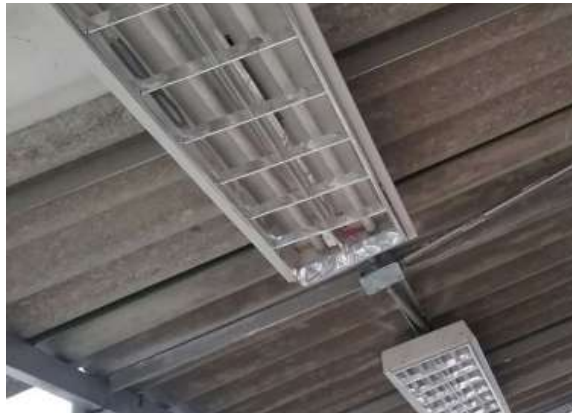
Ilustración 164. Luminarias 45.
Fuente: Equipo diagnóstico.

Las salidas de iluminación del bloque estas constituidas por lámparas fluorescentes, se encuentran en buen estado.

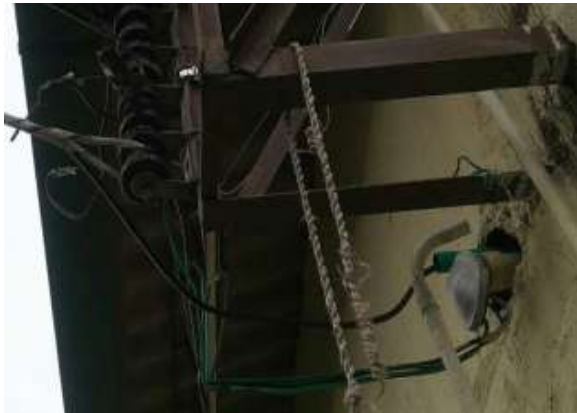
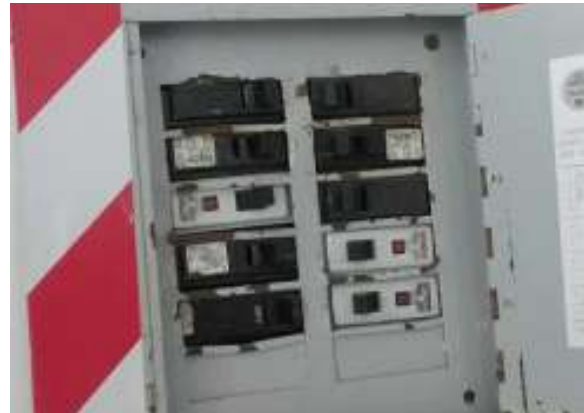
Ilustración 166. Acometida bloque 47.
Fuente: Equipo diagnóstico.

El tablero de distribución no cumplen sus circuitos el código de colores actual vigente para conductores aislados exigido en RETIE artículo 6 “SIMBOLOGÍA Y SEÑALIZACIÓN” (6.3 CÓDIGO DE COLORES PARA CONDUCTORES), no tiene la correcta marcación de circuitos ni el diagrama unifilar como lo exige el RETIE ARTÍCULO 20°. REQUERIMIENTOS PARA LOS PRODUCTOS (20.23.1.4 Rotulado e instructivos). Se encuentran conductores eléctricos expuestos.

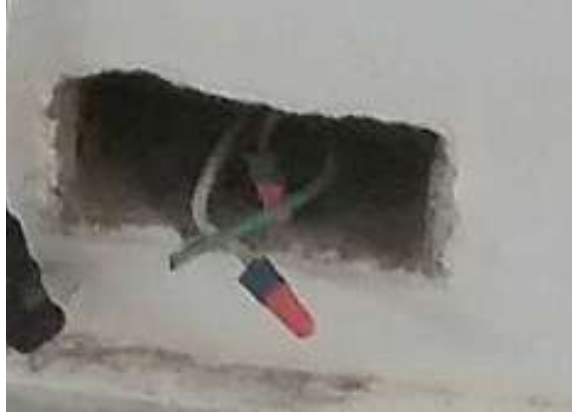
Ilustración 168. Tomacorriente bloque 47.
Fuente: Equipo diagnóstico.

El funcionamiento de las salidas monofásicas es el adecuado, se encuentran salidas para tomacorrientes donde no está instalado el aparato, por lo que hay conductores eléctricos expuestos

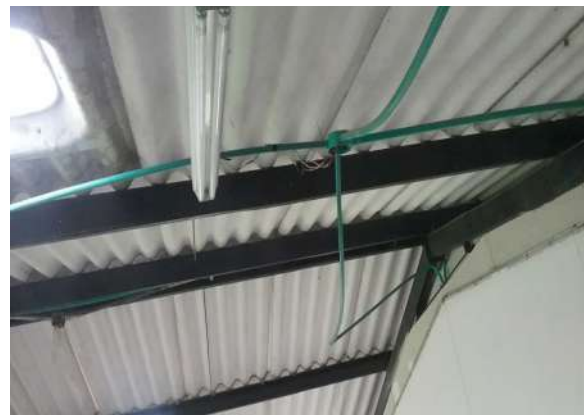
Ilustración 173. Acometida bloque 48.
Fuente: Equipo diagnóstico.

Se encuentra tubería PVC expuesta a daños físicos lo cual no es permitido por RETIE artículo 20°. REQUERIMIENTOS PARA LOS PRODUCTOS (20.6.1.2 Requisitos de instalación).

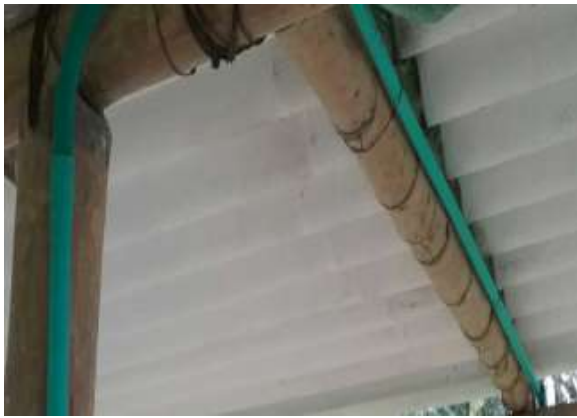
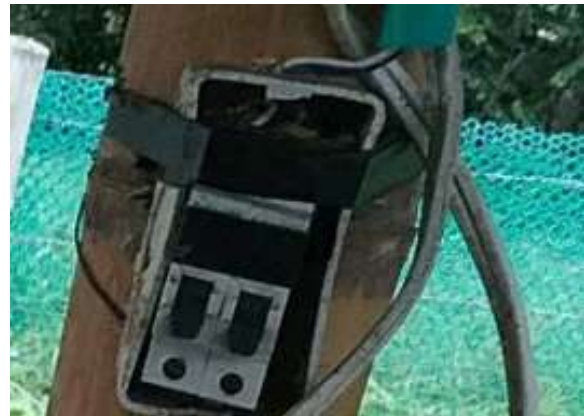
Ilustración 174. Control maquinaria bloque 49.
Fuente: Equipo diagnóstico.

El tablero que se utiliza en este bloque está construido con una caja de iluminación y dos breakers, se recomienda el uso de un tablero secundario que cumpla con las especificaciones que requiere el RETIE en el CAPITULO 3 REQUISITOS DE PRODUCTO, ARTICULO 20 SECCIÓN 23 “TABLEROS ELÉCTRICOS Y CELDAS” SUBSECCIÓN 20.23.1 “TABLEROS DE BAJA TENSIÓN”, la acometida que se utiliza para la alimentación del interruptor de la maquina trilladora se encuentra expuesta, y está constituida por tubería PVC esta debe ser cambiada por tubería EMT y señalizada como lo indica la NTC 3458 IDENTIFICACIÓN DE TUBERÍA.

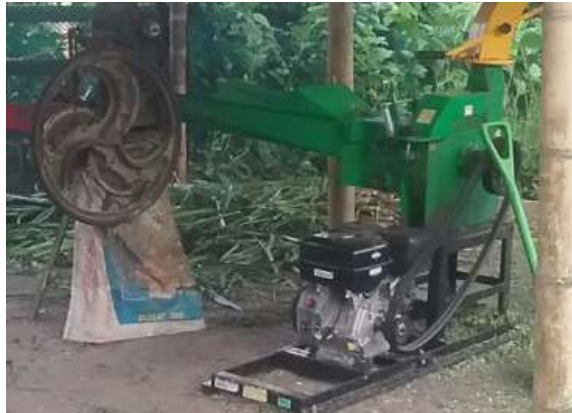
Ilustración 176. Trilladora bloque 49.
Fuente: Equipo diagnóstico.

Maquina trilladora para el alimento de los animales de granja, se encuentra en aparente buen estado fisico y eléctrico.

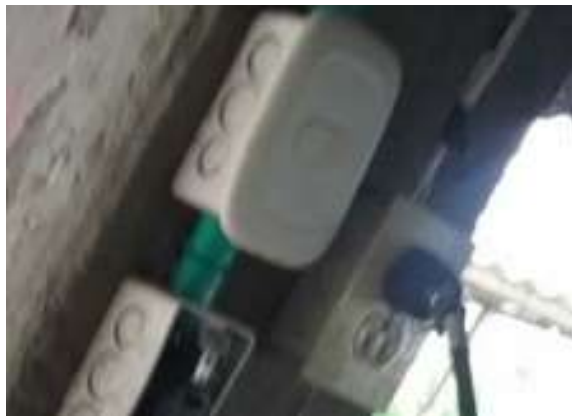
Ilustración 177. Tomacorriente bloque 50.
Fuente: Equipo diagnóstico.

El funcionamiento de las salidas monofásicas es el adecuado, se encuentran en aparente buen estado y buen funcionamiento.

Se encuentra tubería PVC expuesta a daños físicos lo cual no es permitido por RETIE artículo 20°. REQUERIMIENTOS PARA LOS PRODUCTOS (20.6.1.2 Requisitos de instalación).

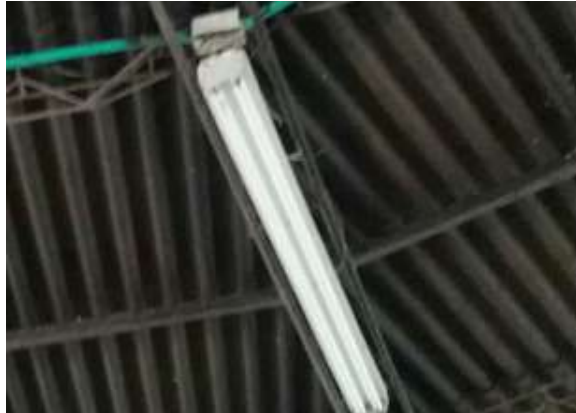
Ilustración 178. Luminaria bloque 50.
Fuente: Equipo diagnóstico.

Las salidas de iluminación del bloque 50 son las suficientes, están constituidas por lámparas fluorescentes, se encuentran en buen estado.

Se encuentra tubería PVC expuesta a daños físicos lo cual no es permitido por RETIE artículo 20°. REQUERIMIENTOS PARA LOS PRODUCTOS (20.6.1.2 Requisitos de instalación).

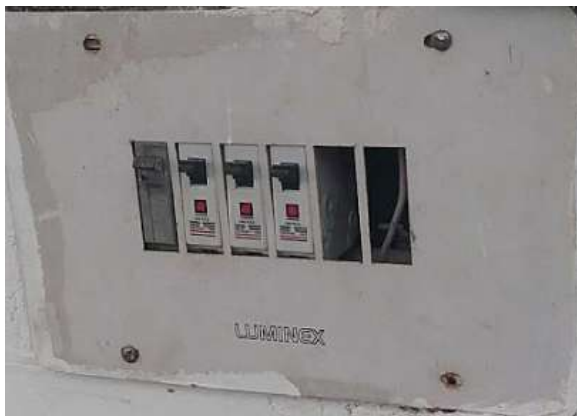
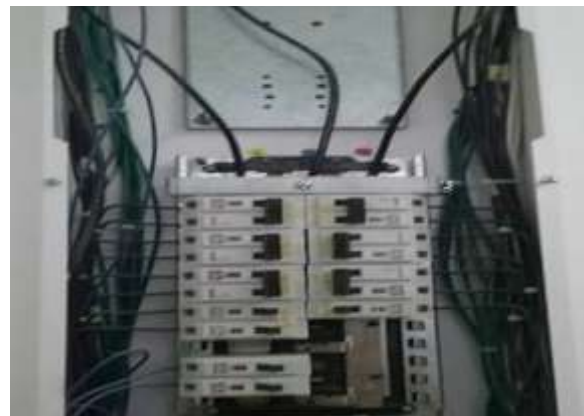
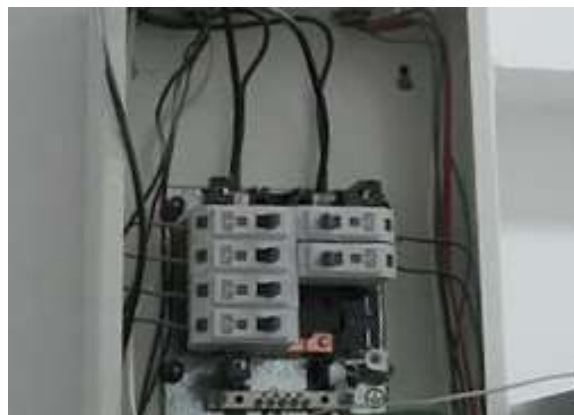
Ilustración 179. Tablero bloque 51.
Fuente: Equipo diagnóstico.

Los tableros de distribución no cumplen sus circuitos el código de colores actual vigente para conductores aislados exigido en RETIE artículo 6 “SIMBOLOGÍA Y SEÑALIZACIÓN” (6.3 CÓDIGO DE COLORES PARA CONDUCTORES), no tienen la correcta marcación de circuitos ni el diagrama unifilar como lo exige el RETIE ARTÍCULO 20°. REQUERIMIENTOS PARA LOS PRODUCTOS (20.23.1.4 Rotulado e instructivos).

Algunos de estos se encuentran abiertos con partes energizadas expuestas, lo cual no es permitido por RETIE artículo 27°. REQUISITOS GENERALES PARA LAS INSTALACIONES DE USO FINAL (27.4.1 Medidas de protección contra contacto directo o protección básica).

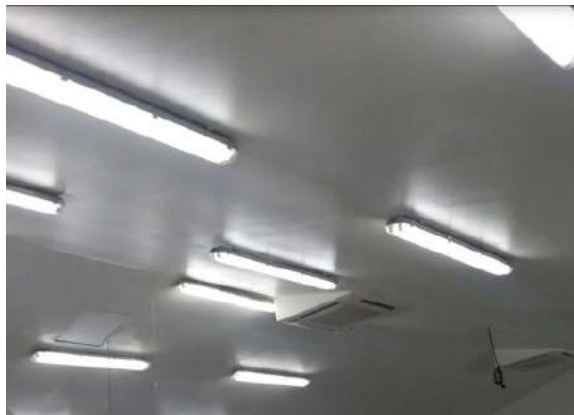
Ilustración 182. Luminarias bloque 51.
Fuente: Equipo diagnóstico.

Las salidas de iluminación del bloque están constituidas por lámparas fluorescentes tipo T8, se encuentran en buen estado y buen funcionamiento.
