DIAGNÓSTICO I N T E G R A L

ARMENIA / Vol. 3

Centro No. 86

SERVICIO NACIONAL DE APRENDIZAJE - SENA

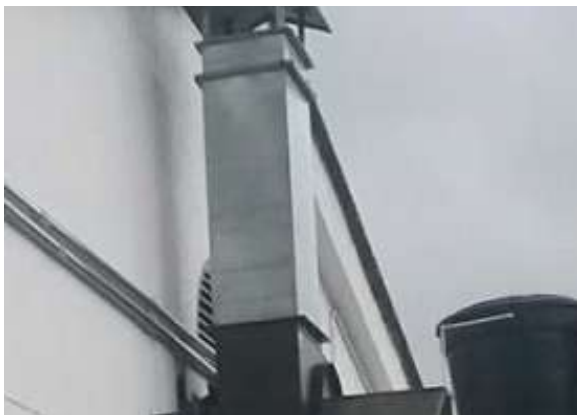
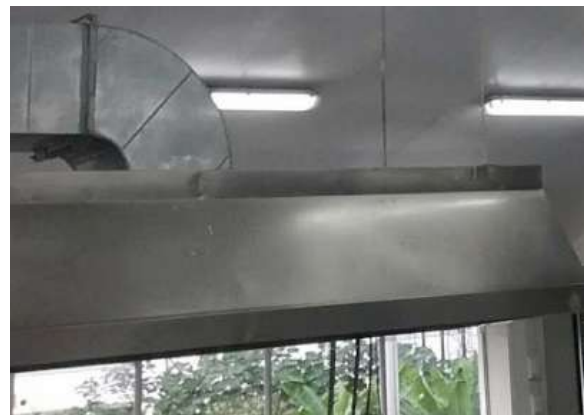
Ilustración 183. Extractor de humo bloque 51.
Fuente: Equipo diagnóstico.

Este bloque cuenta con extractor de humo para el salón de gastronomía, se encuentra en aparente buen estado físico y eléctrico.

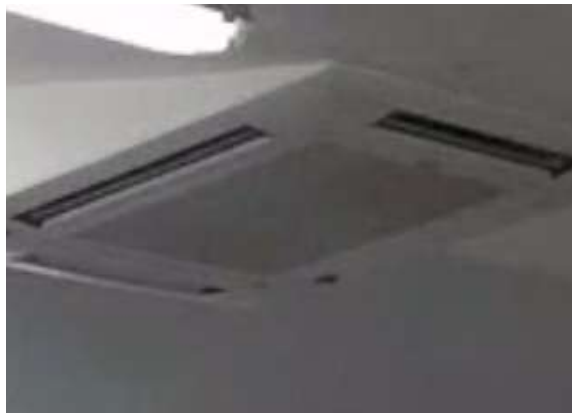
Ilustración 185. Manejadora bloque 51.
Fuente: Equipo diagnóstico.

Este bloque cuenta con manejadoras de aire acondicionado, se encuentran en aparente buen estado físico y eléctrico.

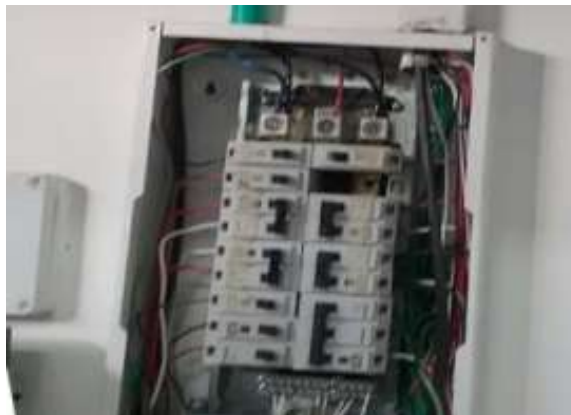
Ilustración 186. Tablero bloque 52.
Fuente: Equipo diagnóstico.

En el tablero de distribución no cumplen sus circuitos el código de colores actual vigente para conductores aislados exigido en RETIE artículo 6 “SIMBOLOGÍA Y SEÑALIZACIÓN” (6.3 CÓDIGO DE COLORES PARA CONDUCTORES), no tiene la correcta marcación de circuitos ni el diagrama unifilar como lo exige el RETIE ARTÍCULO 20°. REQUERIMIENTOS PARA LOS PRODUCTOS (20.23.1.4 Rotulado e instructivos). No cuenta con tapa de seguridad.

Se encuentra tubería PVC expuesta a daños físicos lo cual no es permitido por RETIE artículo 20°. REQUERIMIENTOS PARA LOS PRODUCTOS (20.6.1.2 Requisitos de instalación).

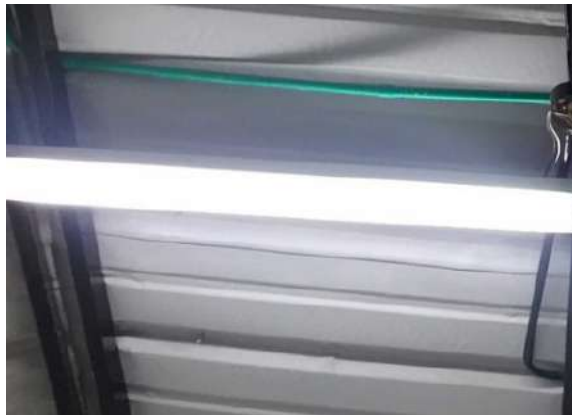
Ilustración 187. Luminaria bloque 52.
Fuente: Equipo diagnóstico.

Las salidas de iluminación son las suficientes, estas constituidas por lámparas fluorescentes, se encuentran en buen estado.

Se encuentra tubería PVC expuesta a daños físicos lo cual no es permitido por RETIE artículo 20°. REQUERIMIENTOS PARA LOS PRODUCTOS (20.6.1.2 Requisitos de instalación).

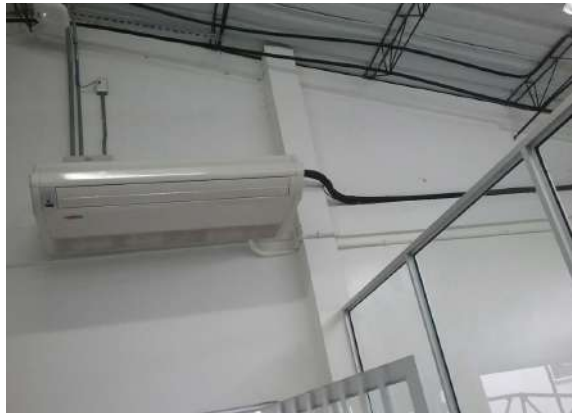
Ilustración 188. Manejadora bloque 52.
Fuente: Equipo diagnóstico.

Cuenta con aire acondicionado minisplit, en aparente buen estado y buen funcionamiento.

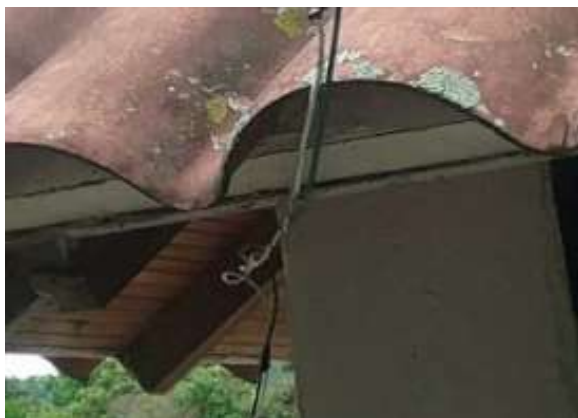
Ilustración 189. Tablero bloque 53.
Fuente: Equipo diagnóstico.

El tablero de distribución no cumplen sus circuitos el código de colores actual vigente para conductores aislados exigido en RETIE artículo 6 “SIMBOLOGÍA Y SEÑALIZACIÓN” (6.3 CÓDIGO DE COLORES PARA CONDUCTORES), no tiene la correcta marcación de circuitos ni el diagrama unifilar como lo exige el RETIE ARTÍCULO 20°. REQUERIMIENTOS PARA LOS PRODUCTOS (20.23.1.4 Rotulado e instructivos). Se encuentra abierto con partes energizadas expuestas, lo cual no es permitido por RETIE artículo 27°. REQUISITOS GENERALES PARA LAS INSTALACIONES DE USO FINAL (27.4.1 Medidas de protección contra contacto directo o protección básica).

Se encuentran conductores eléctricos expuestos.

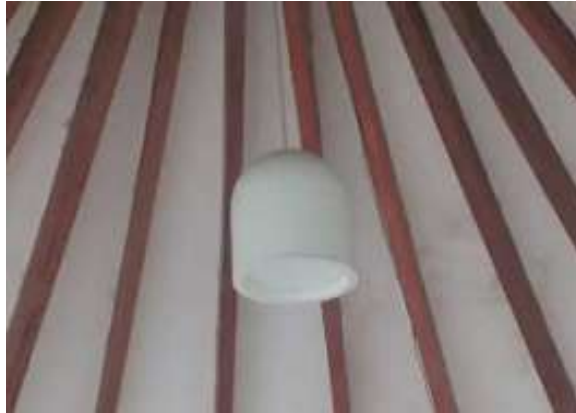
Ilustración 191. Luminaria bloque 53.
Fuente: Equipo diagnóstico.

Las salidas de iluminación del bloque están constituidas por lámparas fluorescentes, se encuentran en buen estado, buen funcionamiento.

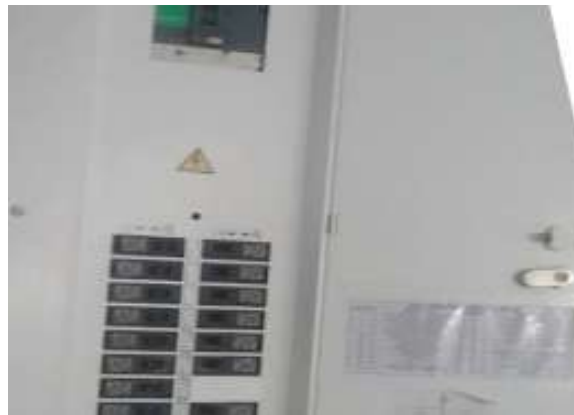
Ilustración 192. Tablero bloque 54.
Fuente: Equipo diagnóstico.

Los tableros de distribución no cumplen sus circuitos el código de colores actual vigente para conductores aislados exigido en RETIE artículo 6 “SIMBOLOGÍA Y SEÑALIZACIÓN” (6.3 CÓDIGO DE COLORES PARA CONDUCTORES), no tienen la correcta marcación de circuitos ni el diagrama unifilar como lo exige el RETIE ARTÍCULO 20°. REQUERIMIENTOS PARA LOS PRODUCTOS (20.23.1.4 Rotulado e instructivos).

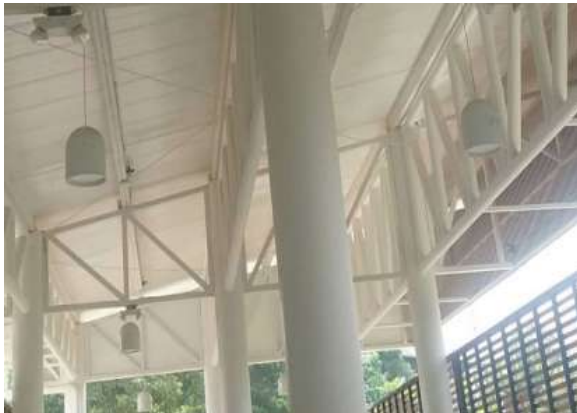
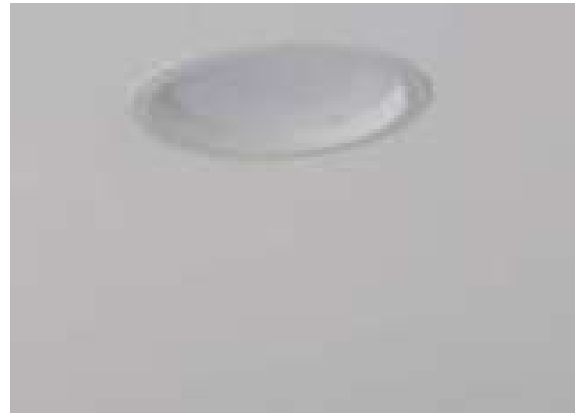
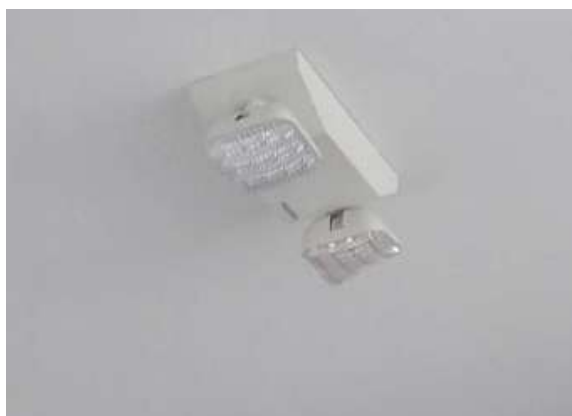
Ilustración 195. Iluminación bloque 54.
Fuente: Equipo diagnóstico.

Las salidas de iluminación del bloque estas constituidas por una lámpara tipo LED, se encuentran en buen estado y buen funcionamiento.

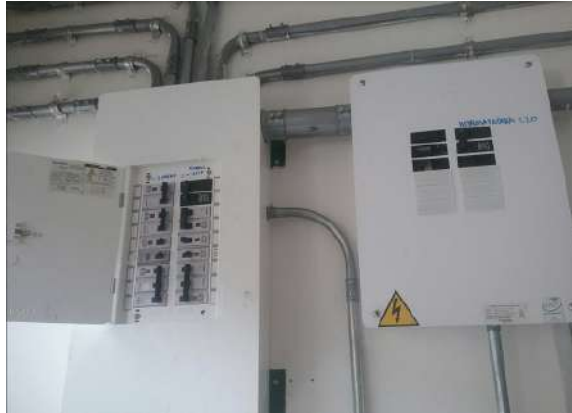
Ilustración 197. Tablero bloque 56.
Fuente: Equipo diagnóstico.

El tablero de distribución no cumplen sus circuitos el código de colores actual vigente para conductores aislados exigido en RETIE artículo 6 “SIMBOLOGÍA Y SEÑALIZACIÓN” (6.3 CÓDIGO DE COLORES PARA CONDUCTORES), no tiene la correcta marcación de circuitos ni el diagrama unifilar como lo exige el RETIE ARTÍCULO 20°. REQUERIMIENTOS PARA LOS PRODUCTOS (20.23.1.4 Rotulado e instructivos).

Se encuentra tubería EMT sin marcar en franjas de color naranja de al menos 10 cm de anchas para distinguirlas de otros usos como se exige en RETIE artículo 20°. REQUERIMIENTOS PARA LOS PRODUCTOS (20.6 CANALIZACIONES).

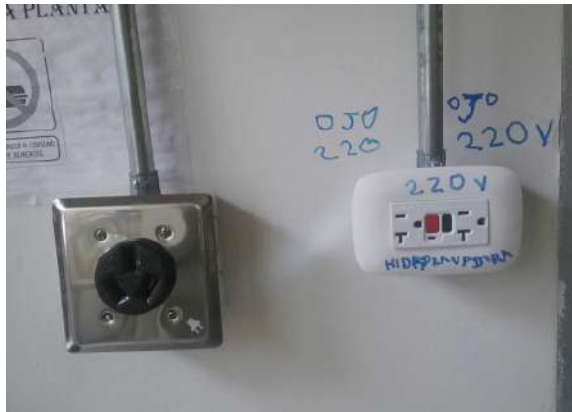
Ilustración 198. Tomacorrientes bloque 56.
Fuente: Equipo diagnóstico.

El funcionamiento de las salidas monofásicas es el adecuado, se encuentran en aparente buen estado.

Se encuentra tubería EMT sin marcar en franjas de color naranja de al menos 10 cm de anchas para distinguirlas de otros usos como se exige en RETIE artículo 20°. REQUERIMIENTOS PARA LOS PRODUCTOS (20.6 CANALIZACIONES).

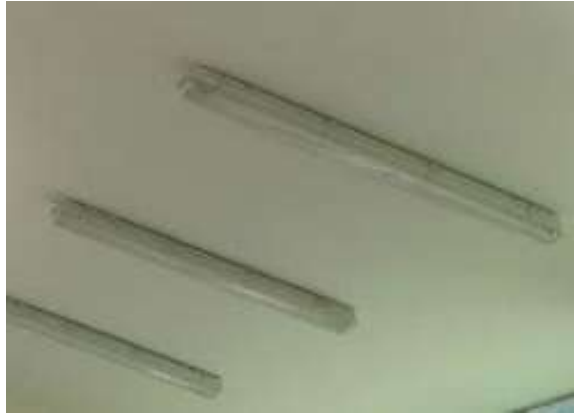
Ilustración 199. Luminaria bloque 56.
Fuente: Equipo diagnóstico.

Las salidas de iluminación del bloque están constituidas por lámparas fluorescentes, se encuentran en buen estado y buen funcionamiento.

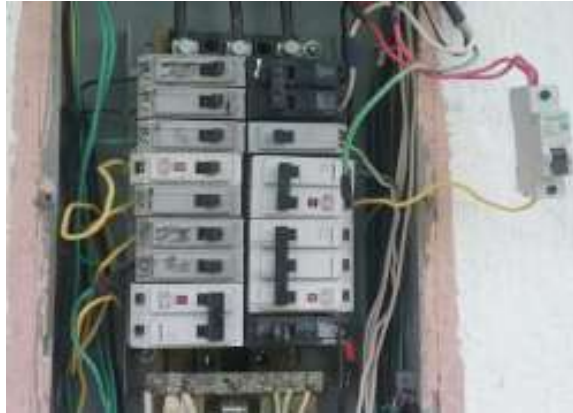
Ilustración 201. Tablero bloque 57.
Fuente: Equipo diagnóstico.

El tablero de distribución no cumplen sus circuitos el código de colores actual vigente para conductores aislados exigido en RETIE artículo 6 “SIMBOLOGÍA Y SEÑALIZACIÓN” (6.3 CÓDIGO DE COLORES PARA CONDUCTORES), no tiene la correcta marcación de circuitos ni el diagrama unifilar como lo exige el RETIE ARTÍCULO 20º. REQUERIMIENTOS PARA LOS PRODUCTOS (20.23.1.4 Rotulado e instructivos). Se encuentra abierto con partes energizadas expuestas, lo cual no es permitido por RETIE artículo 27º. REQUISITOS GENERALES PARA LAS INSTALACIONES DE USO FINAL (27.4.1 Medidas de protección contra contacto directo o protección básica).

Se encuentra tubería EMT sin marcar en franjas de color naranja de al menos 10 cm de anchas para distinguirlas de otros usos como se exige en RETIE artículo 20º. REQUERIMIENTOS PARA LOS PRODUCTOS (20.6 CANALIZACIONES).

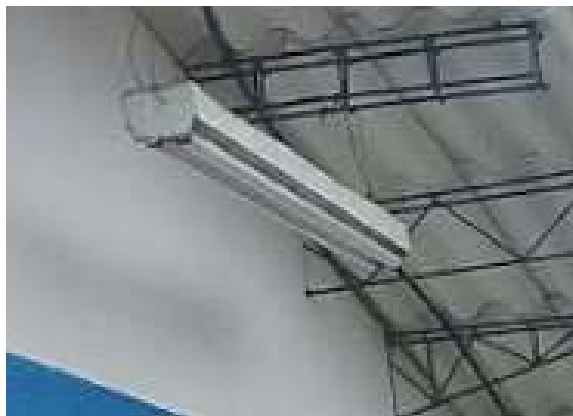
Ilustración 202. Lámpara bloque 57.
Fuente: Equipo diagnóstico.

Las salidas de iluminación del bloque estas constituidas por lámparas fluorescentes, se encuentran en buen estado y buen funcionamiento.

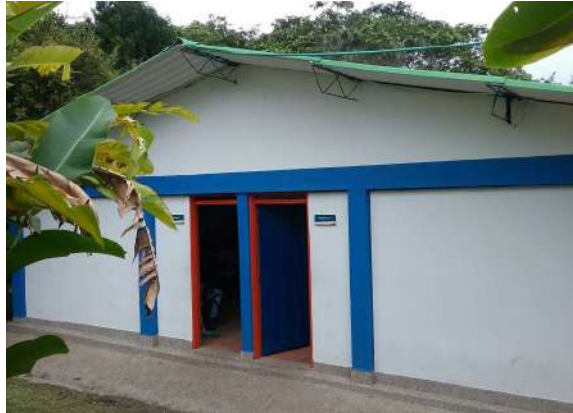
Cuenta con acometida parcial, se encuentra utilizando un conductor que no es el más adecuado.

Se encuentra tubería PVC expuesta a daños físicos y luz solar directa lo cual no es permitido por RETIE artículo 20º. REQUERIMIENTOS PARA LOS PRODUCTOS (20.6.1.2 Requisitos de instalación).

Ilustración 203. Tubería pvc expuesta.
Fuente: Equipo diagnóstico.

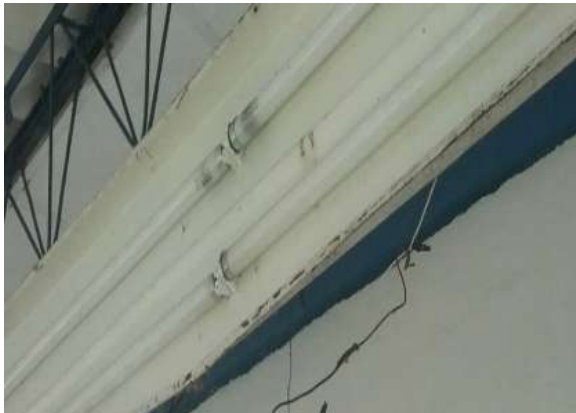
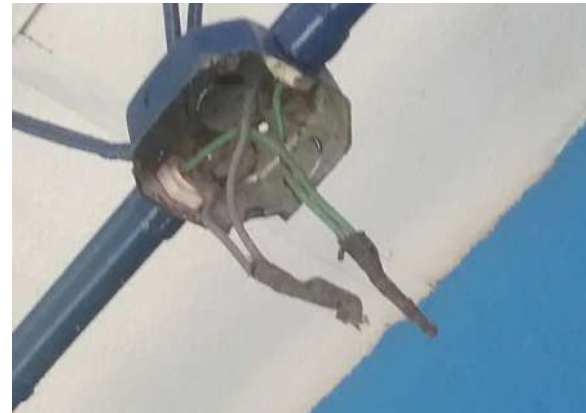
Ilustración 204. Luminaria bloque 58.
Fuente: Equipo diagnóstico.

Las salidas de iluminación del bloque están constituidas por lámparas fluorescentes, algunas lámparas no están funcionando o no se encuentran instaladas.

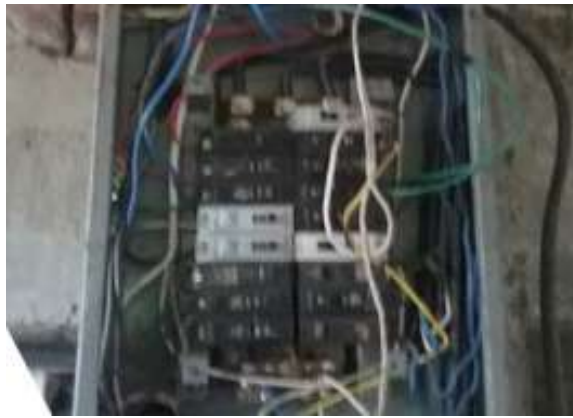
Ilustración 206. Tablero bloque 59.
Fuente: Equipo diagnóstico.

El tablero de distribución no cumplen sus circuitos el código de colores actual vigente para conductores aislados exigido en RETIE artículo 6 “SIMBOLOGÍA Y SEÑALIZACIÓN” (6.3 CÓDIGO DE COLORES PARA CONDUCTORES), no tiene la correcta marcación de circuitos ni el diagrama unifilar como lo exige el RETIE ARTÍCULO 20°. REQUERIMIENTOS PARA LOS PRODUCTOS (20.23.1.4 Rotulado e instructivos). Se encuentra abierto con partes energizadas expuestas, lo cual no es permitido por RETIE artículo 27°. REQUISITOS GENERALES PARA LAS INSTALACIONES DE USO FINAL (27.4.1 Medidas de protección contra contacto directo o protección básica).

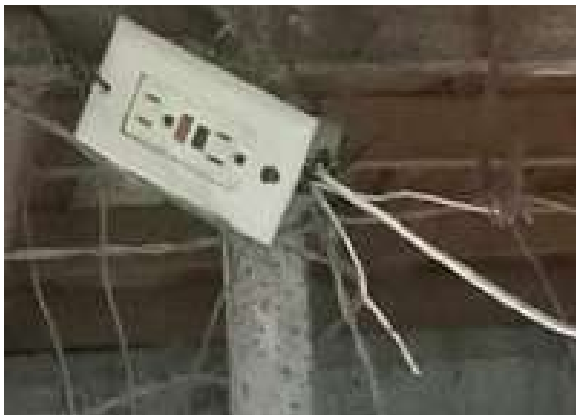
Ilustración 207. Tomacorrientes bloque 59
Fuente: Equipo diagnóstico.

El funcionamiento de las salidas monofásicas es el adecuado, se encuentran salidas que están en mal estado como: tapas rotas estas, con conductores eléctricos expuestos.

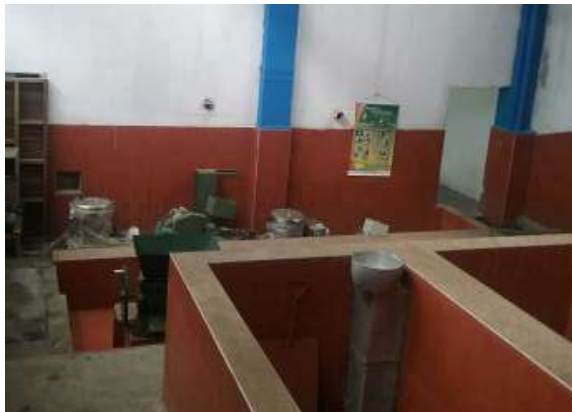
Ilustración 209. Iluminación.
Fuente: Equipo diagnóstico.

Las salidas de iluminación del bloque están constituidas por lámparas fluorescentes, se encuentran en buen estado como lo indica el personal de mantenimiento, se debe determinar un estudio técnico profesional. Para saber si cumple con los niveles de iluminación en áreas generales como lo exige el RETILAP en el capítulo 4 “diseños y cálculos de iluminación en la Sección 410.1.

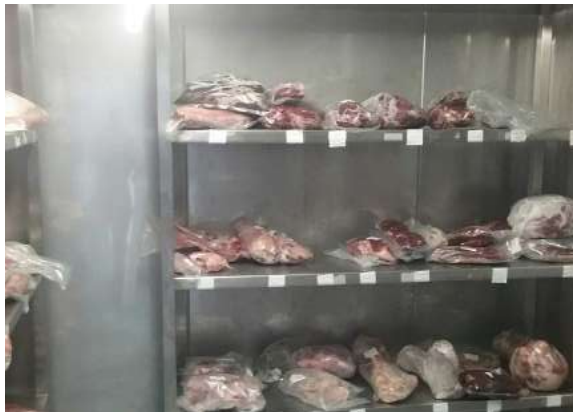
La iluminación es del tipo fluorescente se encuentra en aparente buen estado físico y eléctrico.

Ilustración 210. Cuarto frío
Fuente: Equipo de diagnóstico.

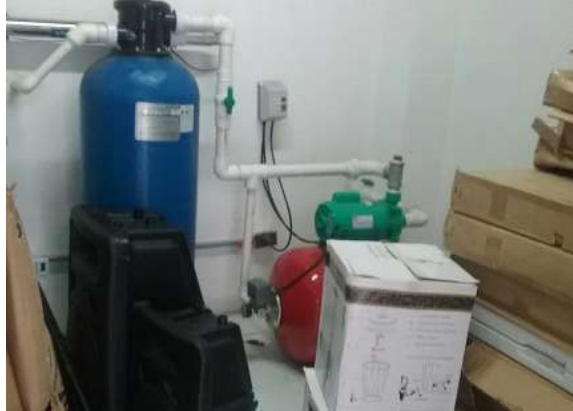
Ilustración 211. Bombas
Fuente: Equipo de diagnóstico.

Cuenta con un sistema de bombas, motor trifásico de 3 HP, se encuentra en aparente buen estado físico y eléctrico.

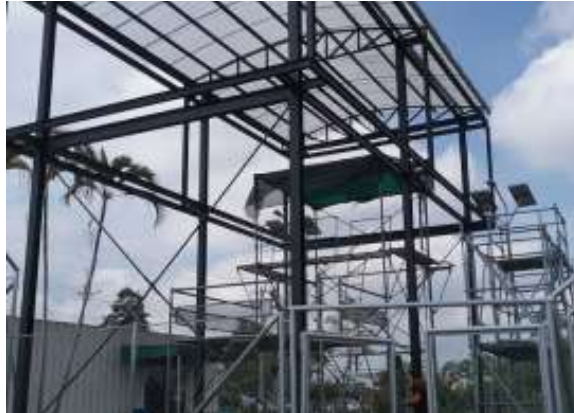
En este bloque se encuentra una estructura donde se realiza el curso de alturas para los estudiantes, esta estructura no se encuentra puesta a tierra, esto puede generar un riesgo eléctrico por descarga atmosférica como lo indica el artículo 16 del RETIE (REGLAMENTO TÉCNICO DE INSTALACIONES ELÉCTRICAS).

Ilustración 212. Estructura curso de alturas
Fuente: Equipo de diagnóstico.

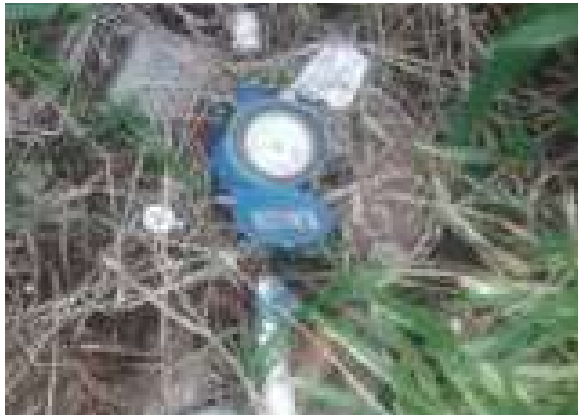
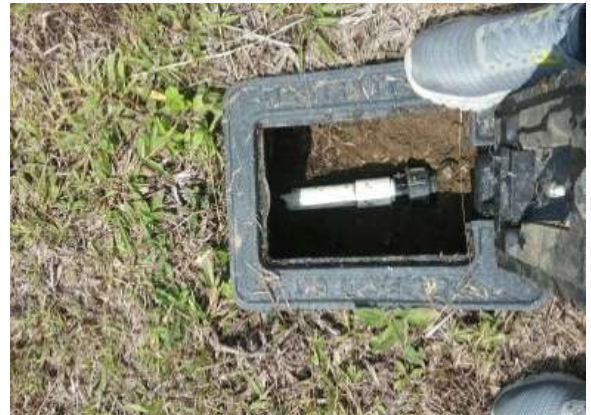
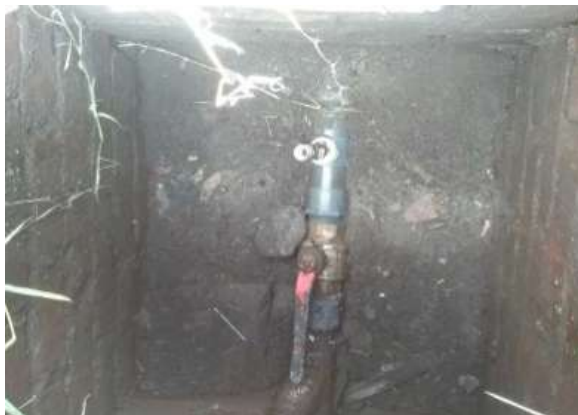
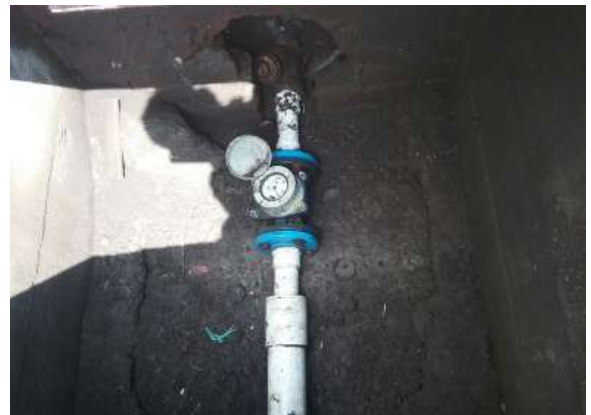
El centro cuenta con cuatro registros o medidores de agua potable, el primero localizado en el bloque 1 y los otros tres en el bloque 54, los cuatro tienen diámetros de ½". El medidor ubicado en el bloque 1 se encontró en malas condiciones físicas, al igual que uno de los tres inventariados en el bloque 54, debido a esto es primordial hacer el suministro e instalación de estos equipos de medición.

Ilustración 214. Medidores agua potable de ½" localizados en Bloque 1 y Bloque 54.
Fuente: Equipo de diagnóstico.

El registro ubicado en el bloque 1 se encuentra a la intemperie y debe ser protegido mediante la construcción de un nicho, haciendo limpieza y mantenimiento a los alrededores.

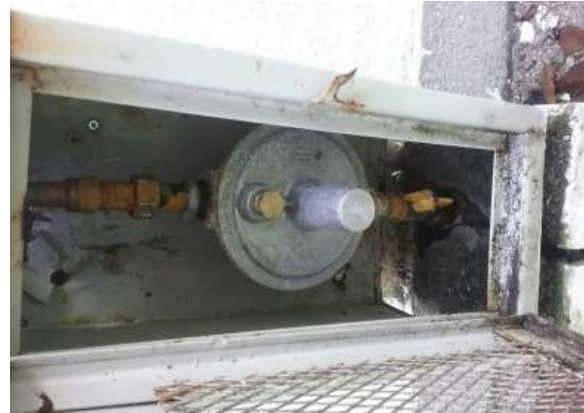
El centro cuenta con dos acometidas de gas, la primera se localiza en el bloque 34 “Lácteos” en buen estado físico y de funcionamiento, la segunda en el bloque 56 “cárnicos”, el cual se encuentra en buen estado aunque se debe hacer el suministro e instalación de válvula reguladora de ½”, y realizar mantenimiento a la tubería de llegada y salida con pintura amarillo ocre. En general ambos medidores cuentan con un nicho de protección adecuado y la tubería está debidamente anclada y soportada, es indispensable cumplir con la normatividad y realizar una correcta señalización de los equipos de gas y medidores.

Ilustración 215. Medidores agua potable de ½" localizados en Bloque 34 y Bloque 56
Fuente: Equipo de diagnóstico.

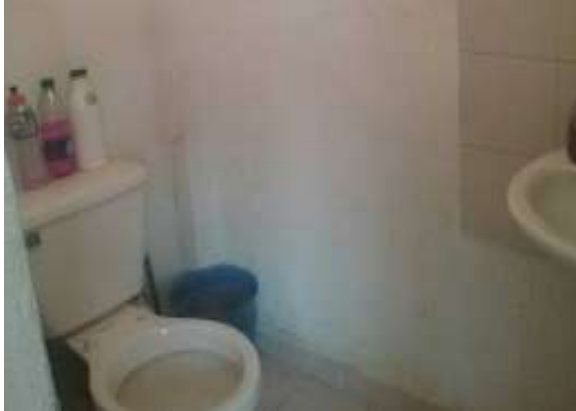
Las instalaciones hidráulicas se encuentran empotradas en muros y pisos, en material PVCP, por tal razón no se logró realizar una inspección visual del estado de las redes, sin embargo se valoraron en buen estado por no evidenciar fugas o humedades en ninguno de los espacios. Los aparatos sanitarios se encuentran en buen estado aunque se debe realizar el suministro e instalación de biscocho para retrete. Ver ilustración 401.

Ilustración 216. Instalaciones hidráulicas Bloque 1
Fuente: Equipo de diagnóstico

Se localizaron puntos hidráulicos de $\frac{1}{2}$ " de diámetro en el cuarto de baño, que se acoplan al lavamanos y el retrete, los cuales presentan un correcto funcionamiento, Las conexiones se hacen con acoples plásticos de $\frac{1}{2}$ " de diámetro y deben ser remplazadas por presentar deterioro.

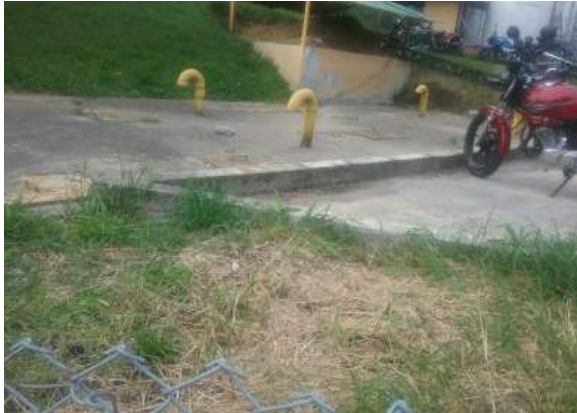
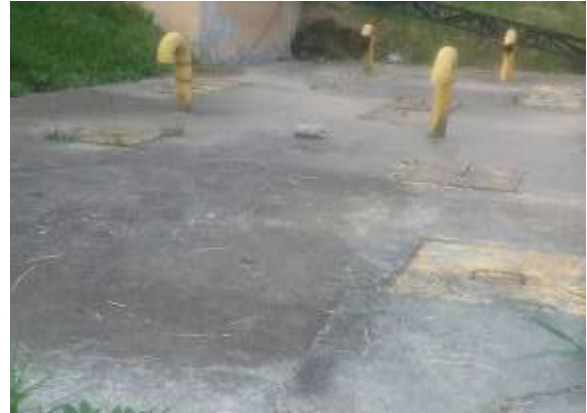
En los exteriores del bloque 1 se localizó un pozo séptico con volumen de 120 m³ el cual recoge las aguas negras de los bloques cercanos, que se infieren son los numerados del Bloque 1 al Bloque 33, todos ellos hacen sus vertimientos a este pozo por no contar con un sistema de alcantarillado de aguas negras.

Ilustración 217. Pozo séptico Bloque 1, capacidad 120 m3
Fuente: Equipo de diagnóstico

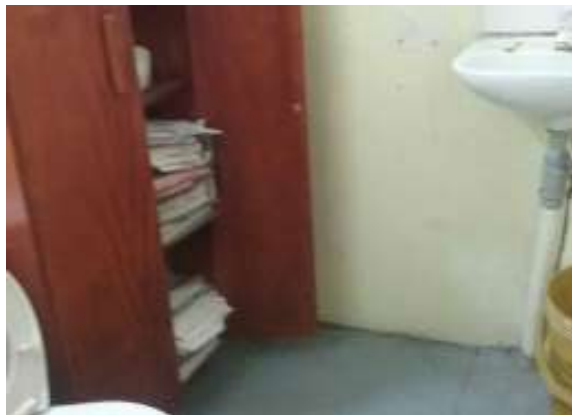
El edificio cuenta con una red menor de ½" de diámetro en material PVC la cual se encuentra incrustada en muros y pisos, que realiza el suministro para el baño existente, sin observarse fugas o humedades. No se encontró válvula de control del baño, en la actualidad el baño no se encuentra en servicio (ver ilustración 403), se recomienda instalar registro de control para el baño con su correspondiente nicho o caja y tapa registro.

Ilustración 218. Estado de baño bloque 3
Fuente: Equipo de diagnóstico

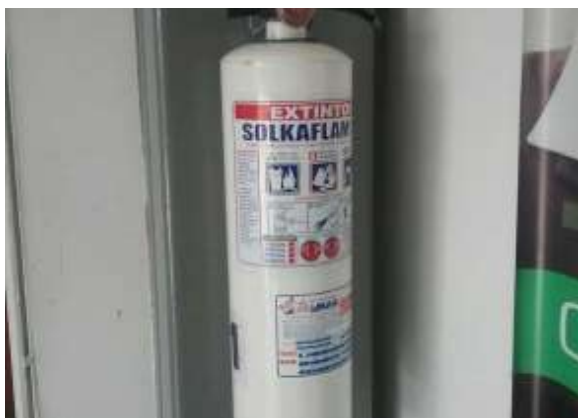
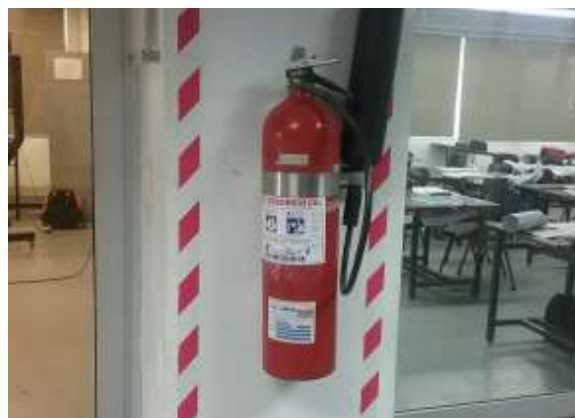
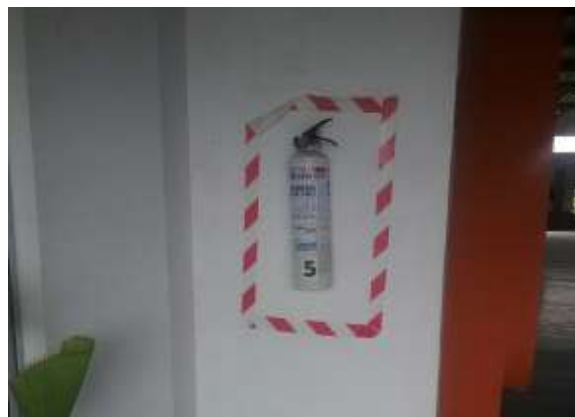
Se encontró cuatro extintores en pasillos y áreas comunes, se debe suministrar e instalar un mínimo de 4 extintores en las aulas y zonas comunes.

Ilustración 219. Extintores en pasillos del bloque 4
Fuente: Equipo de diagnóstico

Se recomienda realizar el suministro e instalación de 4 extintores SOLKAFLAM 123 de 20 Lb en todo el edificio, en la actualidad el número de extintores es deficiente y no cumple con las normas, ni con señalización.

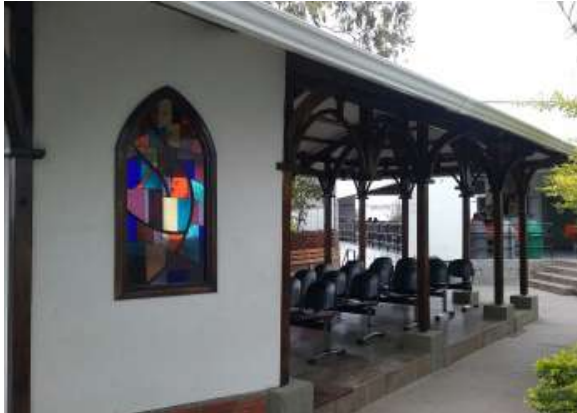
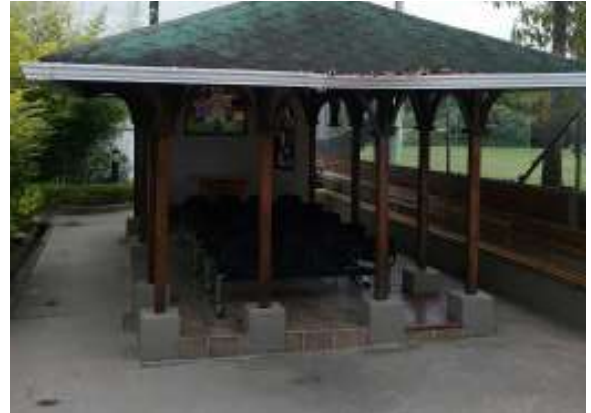
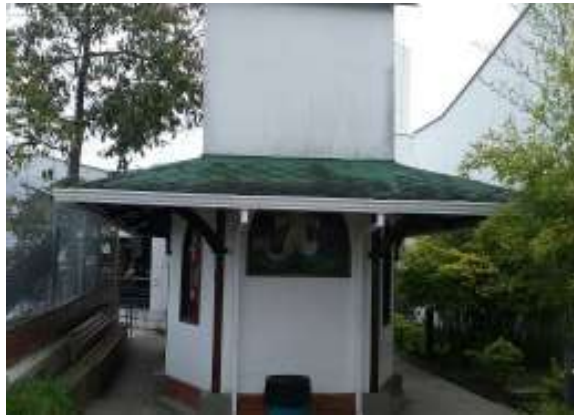
En este bloque existe sistema de recolección de aguas lluvias, el edificio cuenta con bajantes y canales de recolección que funcionan adecuadamente.

Ilustración 220. Sistema de desagües de aguas lluvias Capilla.
Fuente: Equipo de diagnóstico

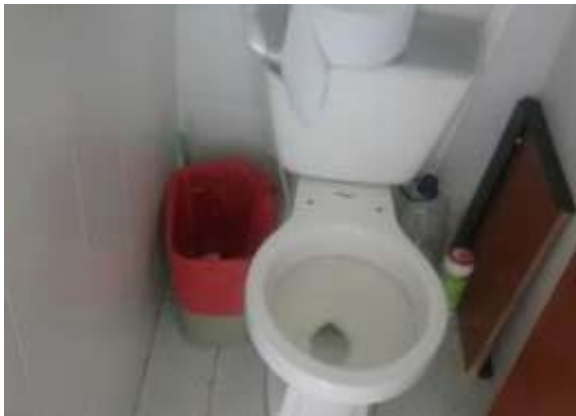
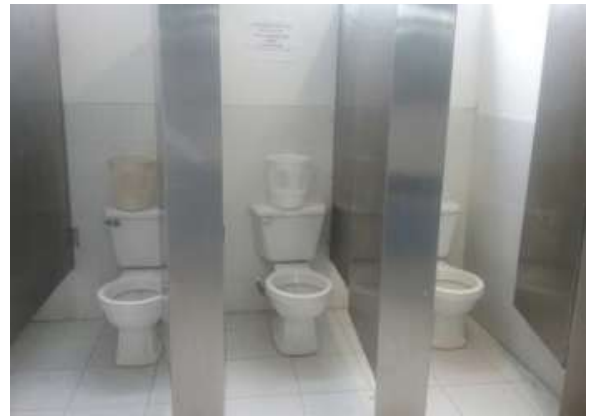
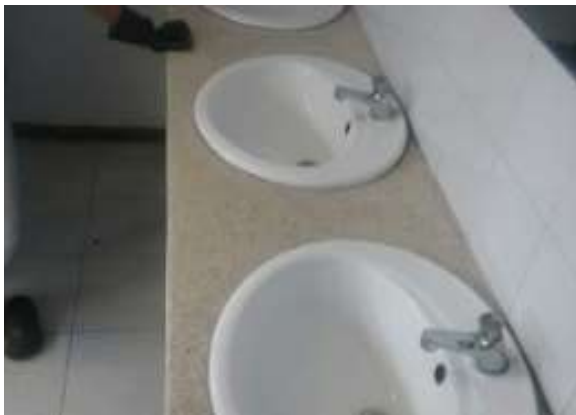
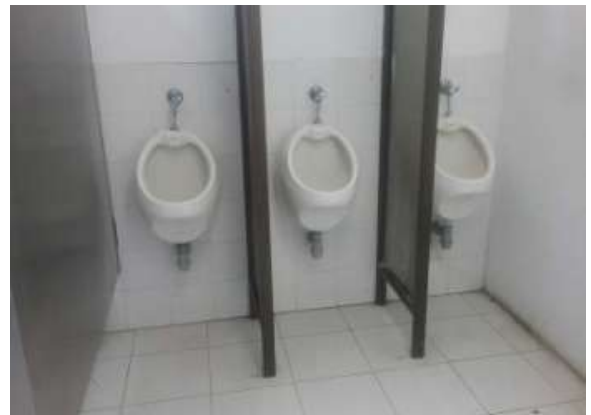
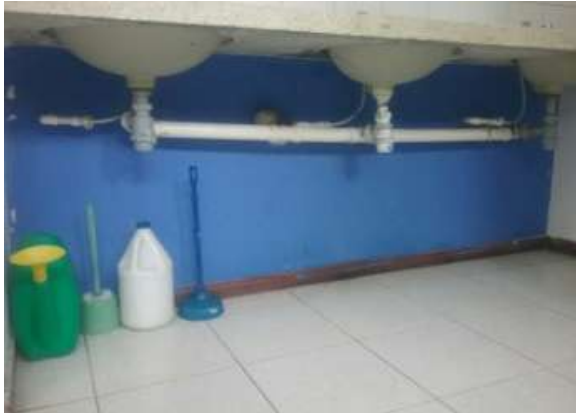
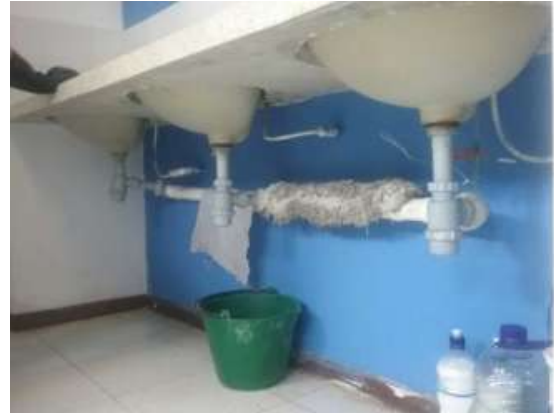
Se localizaron puntos hidráulicos de 1/2" de diámetro en los cuatro baños del bloques, que se acoplan a lavamanos, retretes, orinales, duchas y pocetas de aseo, los cuales presentan un correcto funcionamiento, Las conexiones se hacen con acoples plásticos de 1/2" de diámetro y deben ser remplazadas por presentar deterioro, 5 acoples plásticos en cada uno de los baños.

Ilustración 221. Instalaciones hidráulicas Bloque 6
Fuente: Equipo de diagnóstico

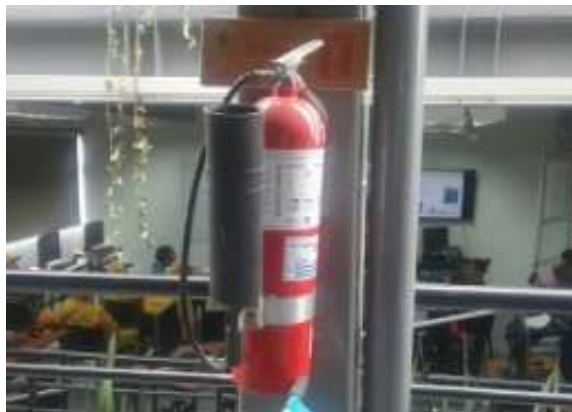
Se encontraron 1 extintor en pasillos y áreas comunes, se debe suministrar e instalar un mínimo de 4 extintores en las aulas de computación.

Ilustración 222. Extintores en pasillos del bloque 6
Fuente: Equipo de diagnóstico

Se recomienda realizar el suministro e instalación de 4 extintores SOLKAFLAM 123 de 20 Lb en todo el edificio, en la actualidad el número de extintores es deficiente y no cumple con las normas, ni con señalización.

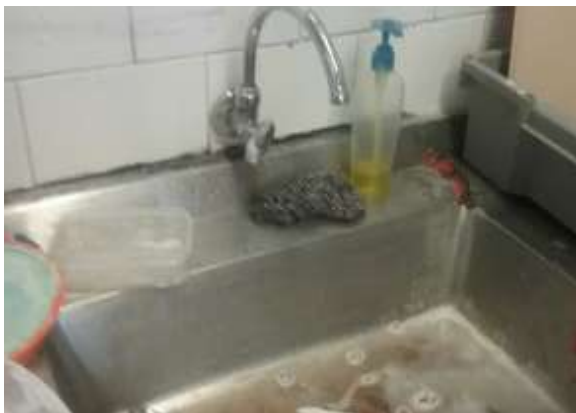
Las instalaciones hidráulicas se encuentran empotradas en muros y pisos, en material PVCP, por tal razón no se logró realizar una inspección visual del estado de las redes, sin embargo se valoraron en buen estado por no evidenciar fugas o humedades en ninguno de los espacios. El bloque no cuenta con instalaciones hidráulicas para baños, existe una cocina pequeña, conformada por una estufa pequeña y un lavaplatos de una llave en buen estado físico y de funcionamiento, se recomienda realizar mantenimiento y cambiar el sifón de desagüe.

Ilustración 223. Instalaciones hidráulicas Bloque 7
Fuente: Equipo de diagnóstico

Se localizaron puntos hidráulicos de ½” de diámetro en el lavaplatos de la cocina, los cuales presentan un correcto funcionamiento, las conexiones se hacen con acoples plásticos de ½” de diámetro y deben ser remplazadas por presentar deterioro.

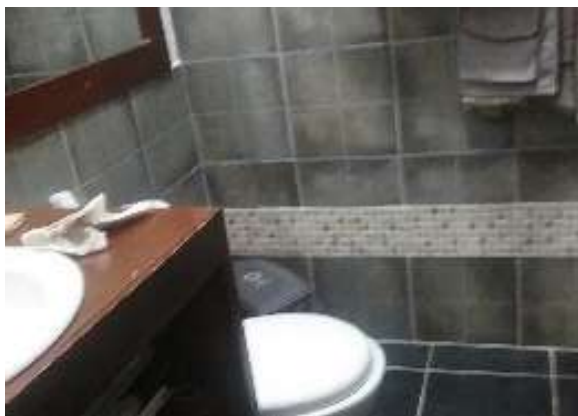
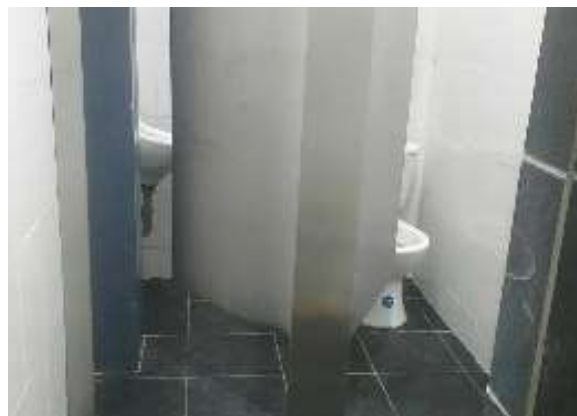
Ilustración 224. Instalaciones hidráulicas Bloque 8.
Fuente: Equipo de diagnóstico

Se localizaron puntos hidráulicos de 1/2" de diámetro en los tres baños, que se acoplan a lavamanos, retretes y orinales, los cuales presentan un correcto funcionamiento, las conexiones se hacen con acoples plásticos de ½" de diámetro y deben ser remplazadas por presentar deterioro.

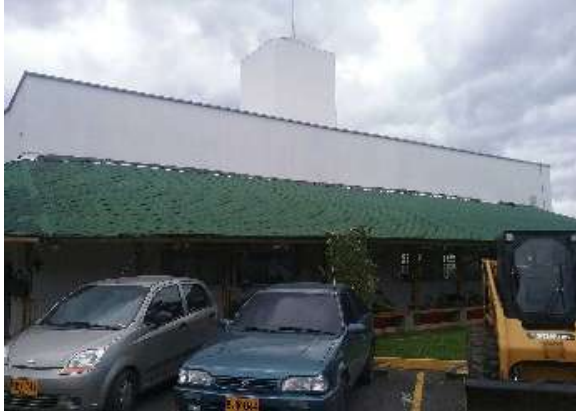
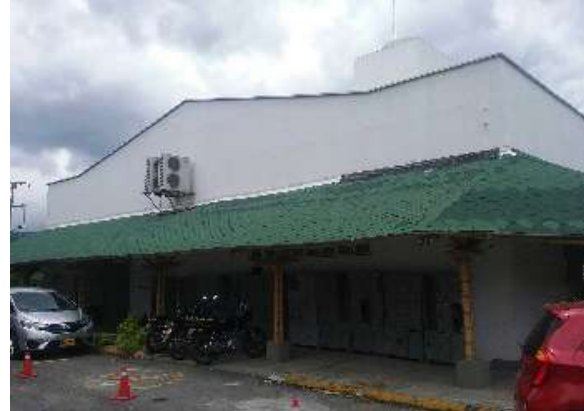
En este bloque no existe sistema de recolección de aguas lluvias, el edificio no cuenta con bajantes ni canales de recolección que conduzcan las aguas, se recomienda la instalación de canales y bajantes de 4" de diámetro con soportes de anclaje.

Ilustración 225. Cubiertas sin sistema de desagües Bloque 8
Fuente: Equipo de diagnóstico

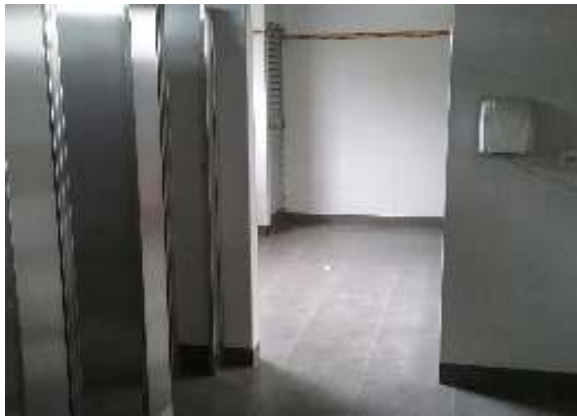
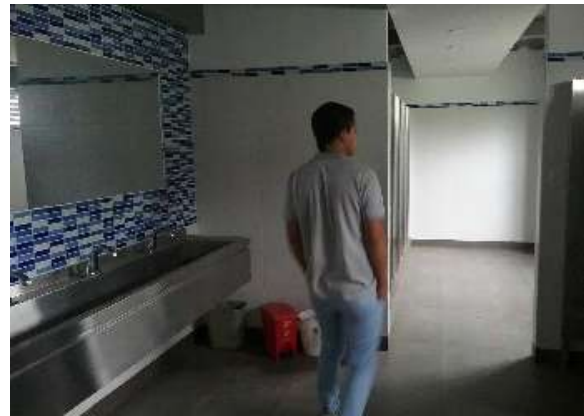
Ilustración 226. Instalaciones hidráulicas en baños de Bloque 9.
Fuente: Equipo de diagnóstico

Las instalaciones hidráulicas corresponden a dos baños, las cuales se encuentran empotradas en muros y pisos, en material PVCP, por tal razón no se logró realizar una inspección visual del estado de las redes, sin embargo se valoraron en buen estado por no evidenciar fugas o humedades en ninguno de los espacios.

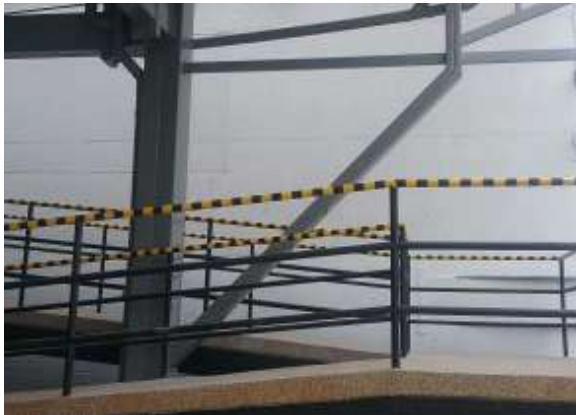
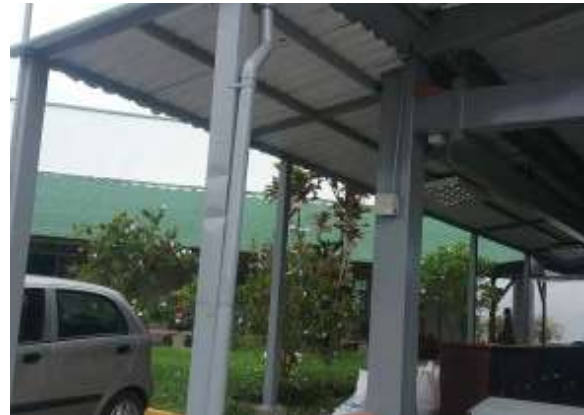
Ilustración 228. Estado de canales y bajantes de las cubiertas de Bloque 9
Fuente: Equipo de diagnóstico

En este bloque el sistema de recolección de aguas lluvias es bastante deficiente, el edificio no cuenta con suficientes bajantes ni canales de recolección que conduzcan las aguas, se recomienda la instalación de canales y bajantes de 4" de diámetro con soportes de anclaje.

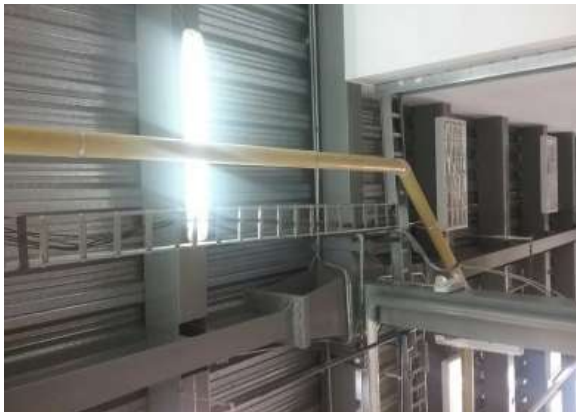
Los desagües de aguas negras se encuentran a la vista y bajan desde el segundo nivel y se entierran en la placa de piso, no se logró ubicar caja de inspección de aguas negras del edificio, probablemente está enterrada en uno de los jardines aledaños y conduce al pozo séptico en bloque 1.

Ilustración 229. Desagües de aguas negras Bloque 9.
Fuente: Equipo de diagnóstico

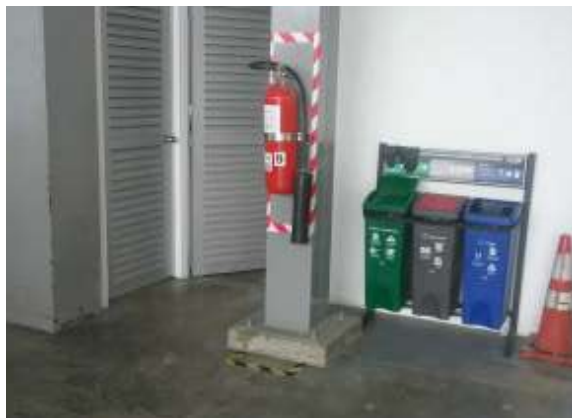
En la visita de diagnóstico se identificó un solo extintor para todo el edificio.

Ilustración 230. Extintor en Bloque 9.
Fuente: Equipo de diagnóstico

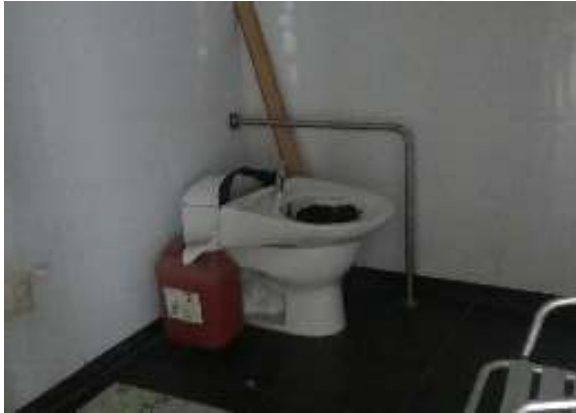
Las instalaciones hidráulicas corresponden a tres baños, las cuales se encuentran empotradas en muros y pisos, en material PVCP, por tal razón no se logró realizar una inspección visual del estado de las redes, sin embargo se valoraron en buen estado por no evidenciar fugas o humedades en ninguno de los espacios.

Ilustración 231. Instalaciones hidráulicas en baños de Bloque 10.
Fuente: Equipo de diagnóstico

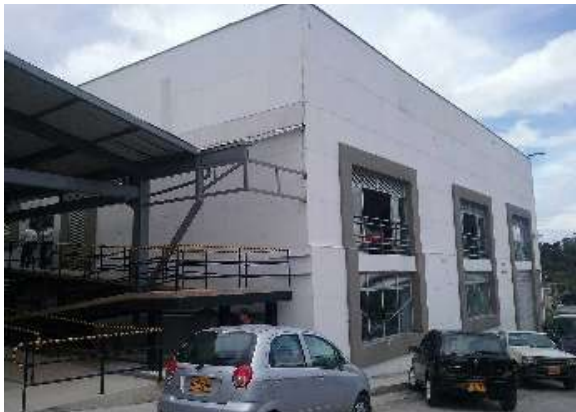
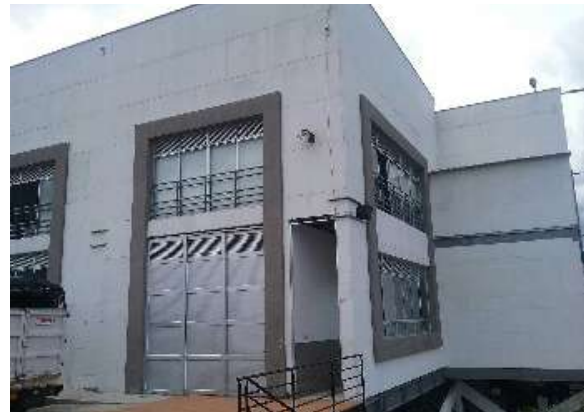
En este bloque no existe sistema de recolección de aguas lluvias, el edificio no cuenta con bajantes ni canales de recolección que conduzcan las aguas, se recomienda la instalación de canales y bajantes de 4" de diámetro con soportes de anclaje.

Ilustración 232. Estado de canales y bajantes de las cubiertas de Bloque 10
Fuente: Equipo de diagnóstico

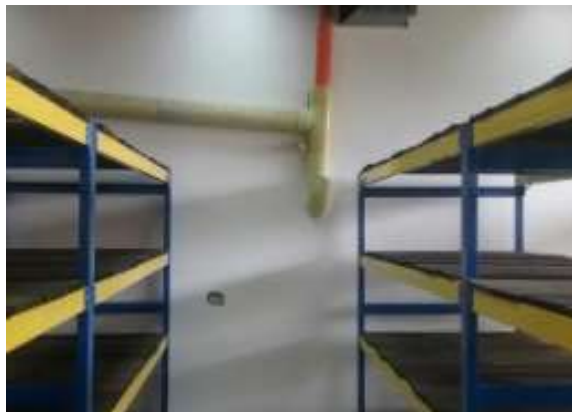
Los desagües de aguas negras se encuentran a la vista y bajan desde el segundo nivel y se entierran en la placa de piso y paredes, no se logró ubicar caja de inspección de aguas negras del edificio, probablemente está enterrada en uno de los jardines aledaños y conduce al pozo séptico en bloque 1.

Ilustración 233. Desagües de aguas negras Bloque 10.
Fuente: Equipo de diagnóstico

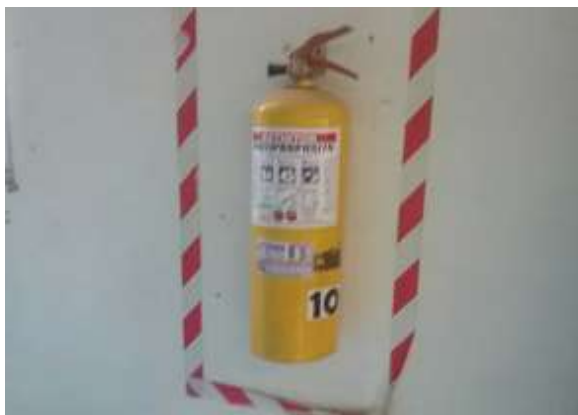
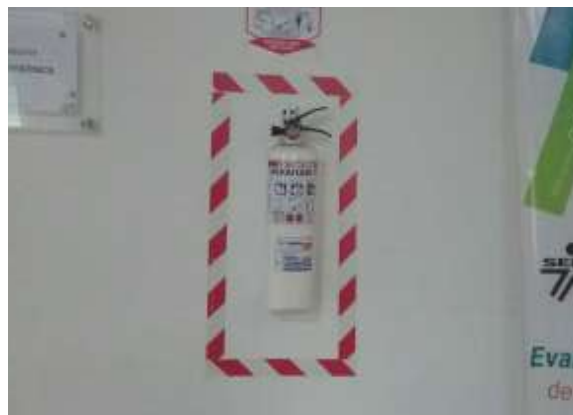
En la visita de diagnóstico se identificó dos extintores para todo el edificio.

Ilustración 234. Extintores Bloque 10.
Fuente: Equipo de diagnóstico

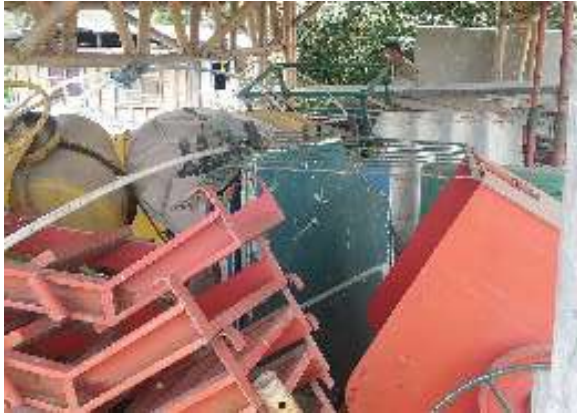
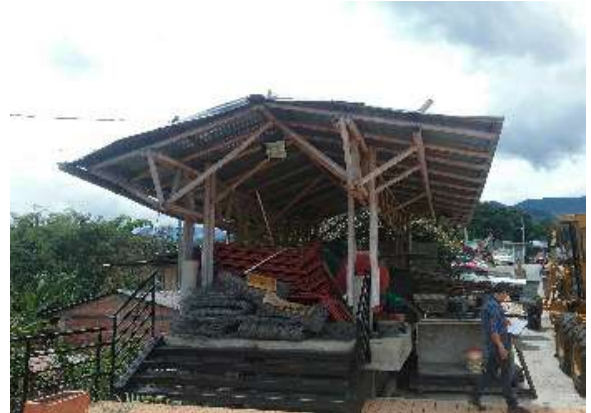
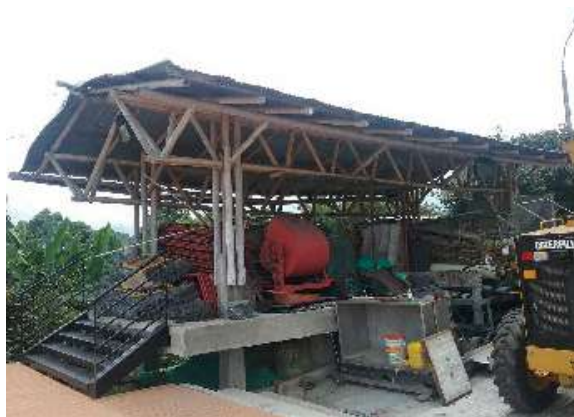
El bloque no cuenta con un sistema de desagüe de aguas lluvias, canales de recolección ni bajantes.

Ilustración 235 Desagües de aguas lluvias cubierta Bloque 11.
Fuente: Equipo de diagnóstico

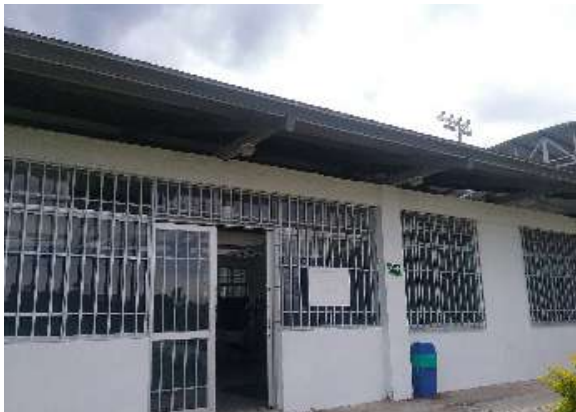
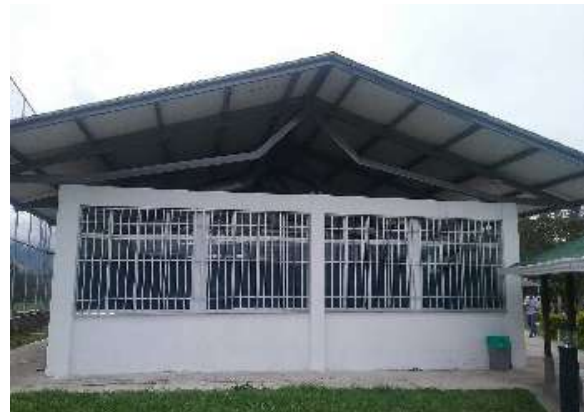
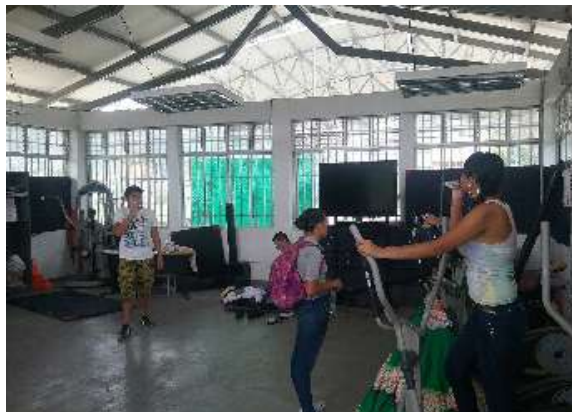
Ilustración 236 Desagües de aguas lluvias cubierta Bloque 12.
Fuente: Equipo de diagnóstico

El bloque no cuenta con un sistema de desagüe de aguas lluvias, canales de recolección ni bajantes.

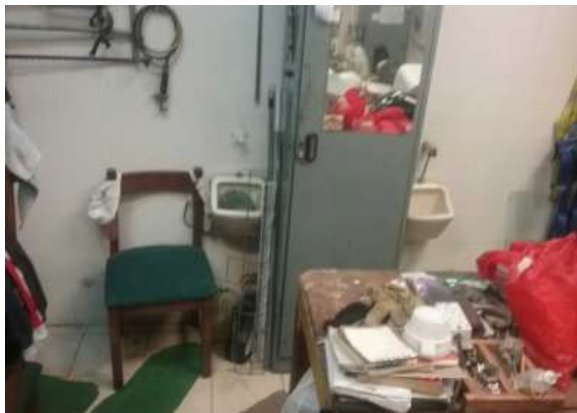
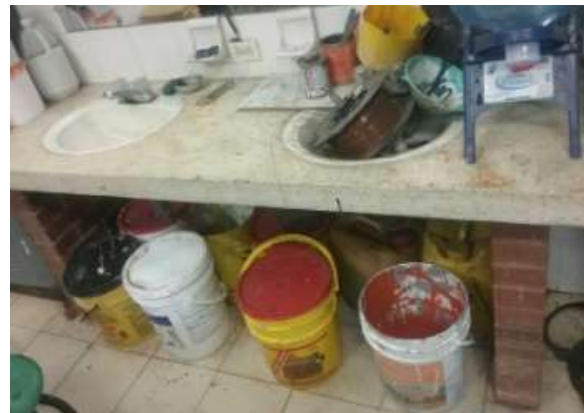
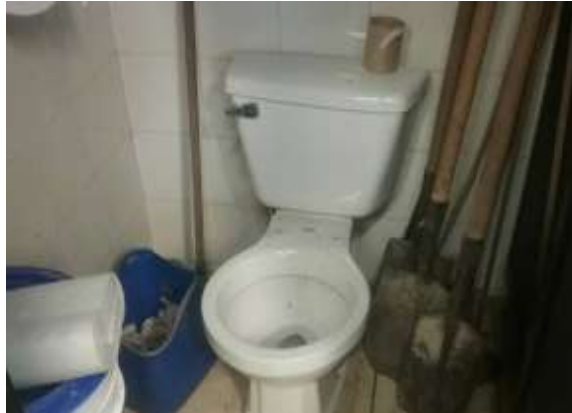
Ilustración 237 Instalaciones hidráulicas Bloque 13.
Fuente: Equipo de diagnóstico

El bloque es un espacio destinado al bodegaje el cual se encuentra desordenado, dentro de la zona de bodegaje se encontraron dos orinales y dos lavamanos en deterioro físico y fuera de funcionamiento, Las instalaciones hidráulicas se encuentran empotradas en muros y pisos, en material PVCP, por tal razón no se logró realizar una inspección visual del estado de las redes, sin embargo se valoraron en buen estado por no evidenciar fugas o humedades en ninguno de los espacios. En un segundo espacio se identificó un retrete en funcionamiento pero regular estado físico es necesario el cambio de acoples plásticos

Se localizaron puntos hidráulicos de 1/2" de diámetro, que se acoplan a lavamanos, retretes y orinales, las conexiones se hacen con acoples plásticos de 1/2" de diámetro y deben ser remplazadas por presentar deterioro
