DIAGNÓSTICO I N T E G R A L

ARMENIA / Vol. 3

Centro No. 86

SERVICIO NACIONAL DE APRENDIZAJE - SENA

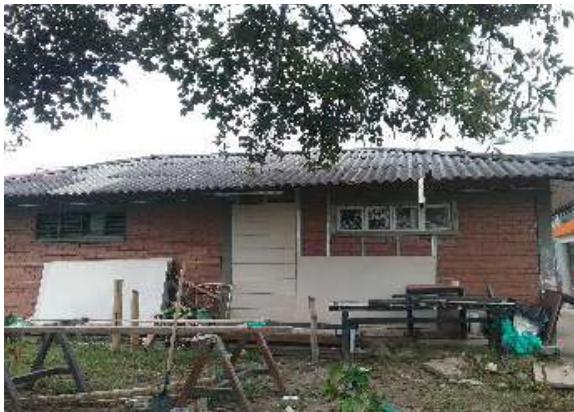
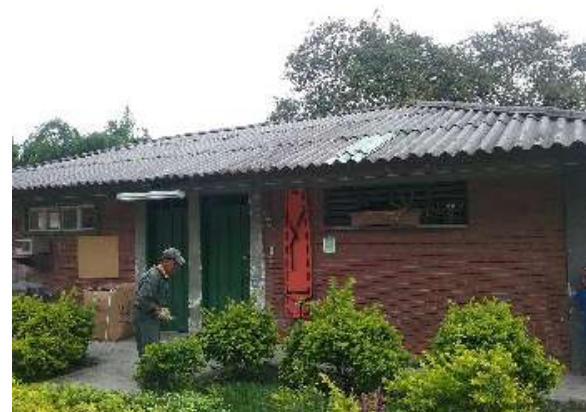
Ilustración 238 Cubiertas sin sistema de desagües Bloque 13
Fuente: Equipo de diagnóstico

En este bloque no existe sistema de recolección de aguas lluvias, el edificio no cuenta con bajantes ni canales de recolección que conduzcan las aguas, se recomienda la instalación de canales y bajantes de 4" de diámetro con soportes de anclaje.

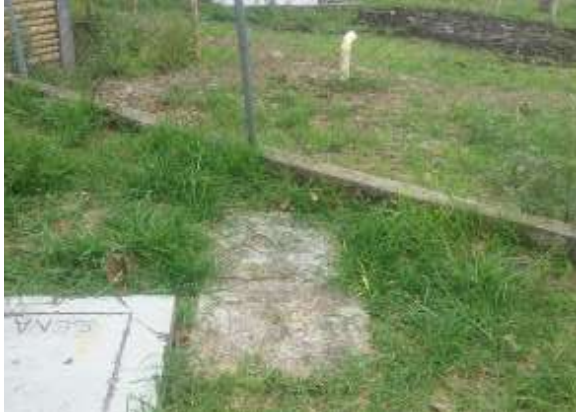
Ilustración 239 Pozos de inspección exteriores Bloque 13
Fuente: Equipo de diagnóstico

Los desagües de aguas negras se encuentran enterrados bajo la placa de piso, se encontró una caja de inspección en los exteriores de bloque donde confluyen las aguas negras de bloques aledaños.

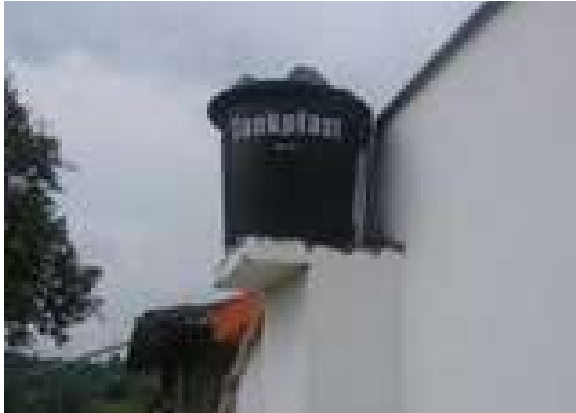
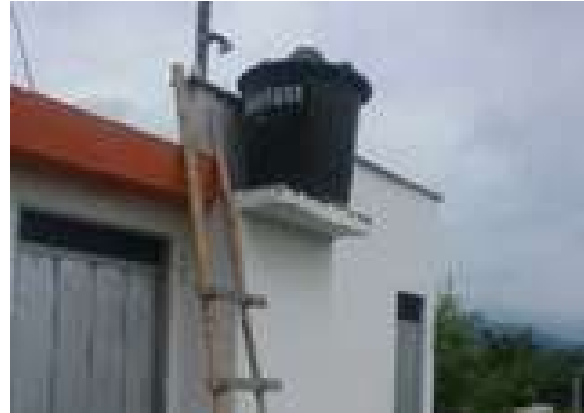
Ilustración 240. Tanques elevados de agua potable Bloque 14, material plástico, volumen 1 m³.
Fuente: Equipo de diagnóstico.

En la cubierta del bloque 14, encuentran ubicado un tanque plástico de 1 m³ de volumen en buen, el cual suministra agua potable al baño y cocina, la tubería de succión y descarga se encuentra mal soportada y no cuenta con una escalera de acceso.

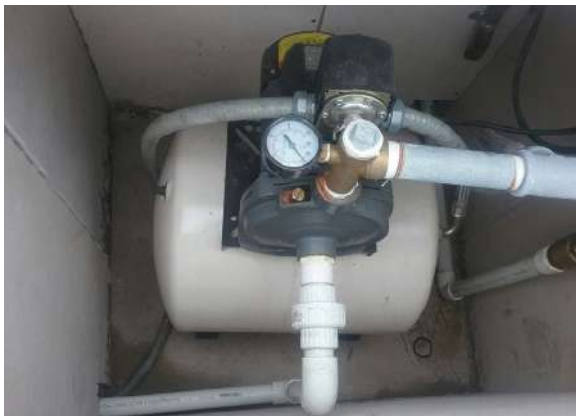
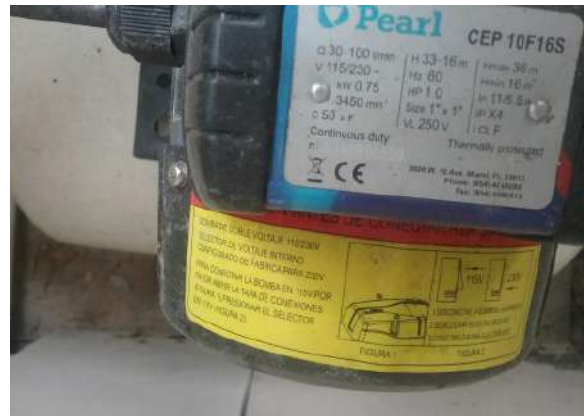
Ilustración 241 Equipo de bombeo Bloque 14.
Fuente: Equipo de diagnóstico

En el bloque se identificó un equipo de bombeo en buen estado de 1Hp de potencia se le debe realizar pruebas y mantenimiento general.

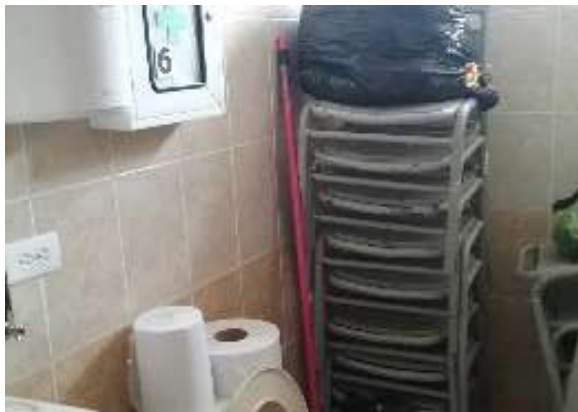
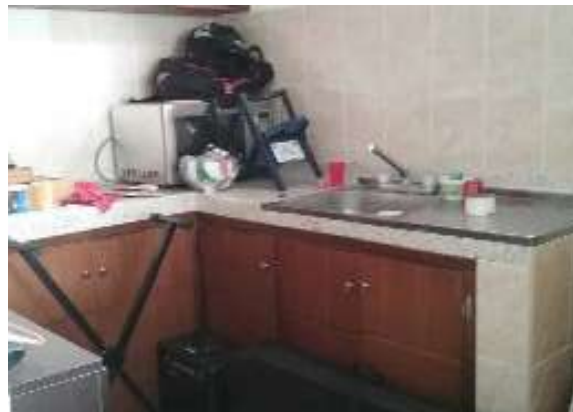
Ilustración 242 Salidas o puntos hidráulicos de conexión Bloque 14
Fuente: Equipo de diagnóstico

Se localizaron puntos hidráulicos de 1/2" de diámetro en el baño y cocina, que se acoplan a lavamanos y retrete, los cuales presentan un correcto funcionamiento, las conexiones se hacen con acoples plásticos de 1/2" de diámetro y deben ser remplazadas por presentar deterioro.

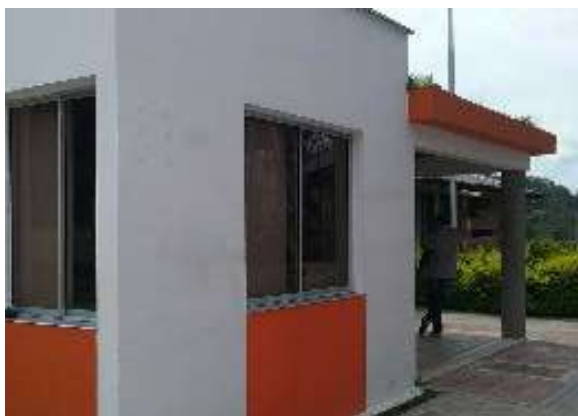
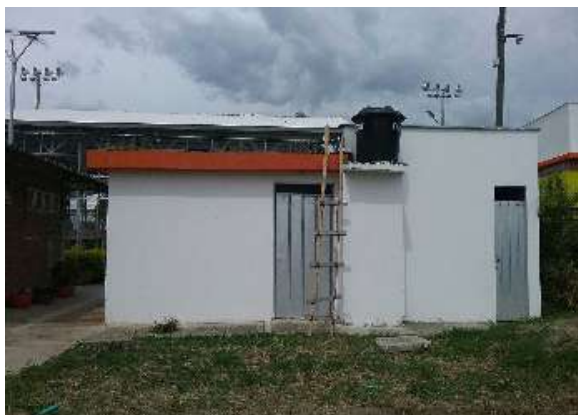
Ilustración 243 Estado de las cubiertas y desagües de aguas lluvias en el Bloque 14

En este bloque existe sistema de recolección de aguas lluvias, el edificio cuenta con bajantes y canales de recolección que conducen las aguas al sistema de alcantarillado combinado. Algunos canales de recolección y bajantes se encuentran deteriorados y se les debe hacer mantenimiento.

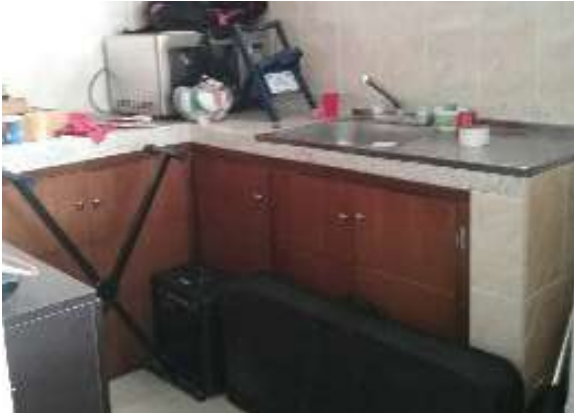
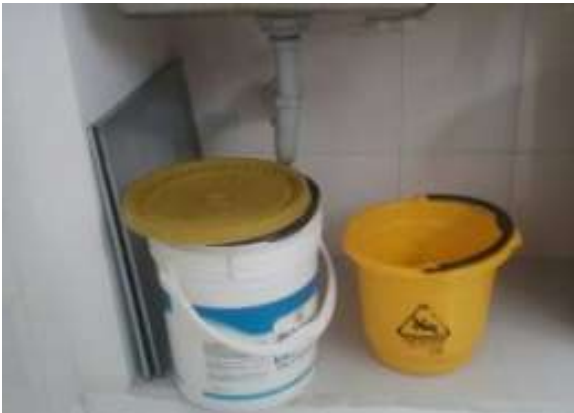
Ilustración 244 Instalaciones hidráulicas Bloque 15
Fuente: Equipo de diagnóstico

Se localizaron puntos hidráulicos de 1/2" de diámetro en el baño de caballeros y damas, que se acoplan a lavamanos, retretes, pocetas de aseo y lavaplatos, los cuales presentan un correcto funcionamiento, Las conexiones se hacen con acoples plásticos de 1/2" de diámetro y deben ser remplazadas por presentar deterioro, en total 6 acoples plásticos para todo el centro.

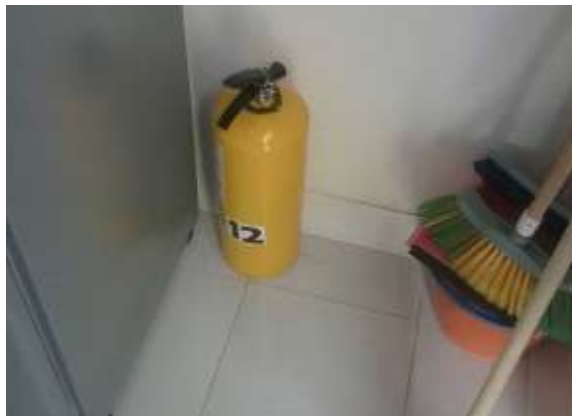
Ilustración 245 Extintor contra incendio Bloque 15
Fuente: Equipo de diagnóstico

Se identificó un extintor sin señalización en los pasillos del bloque, se debe suministrar e instalar un mínimo de 2 extintores más.

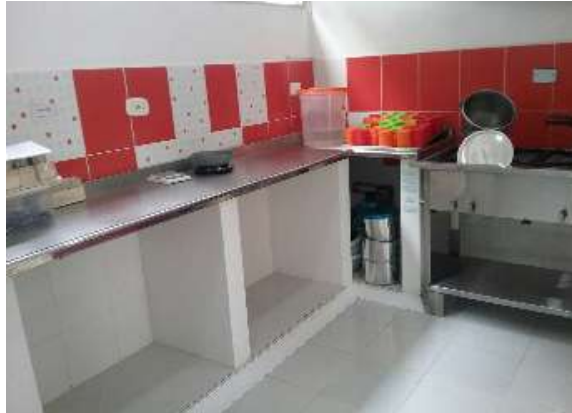
Ilustración 246 Salidas o puntos hidráulicos de conexión Bloque 15
Fuente: Equipo de diagnóstico

El edificio cuenta con una conexión de gas para una estufa pequeña, la cual se hace por medio de un cilindro de gas, en el momento de la inspección se encontró en buen estado aunque carecía de señalización y un nicho adecuado para su protección.

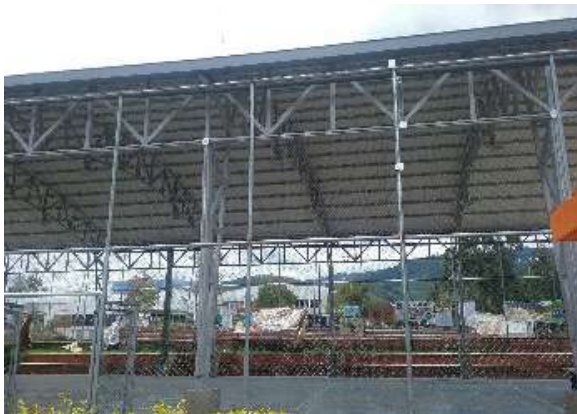
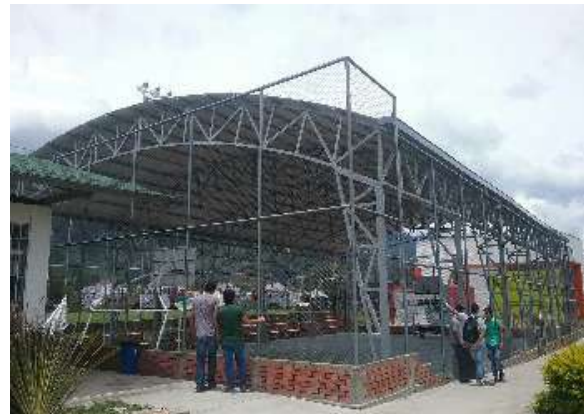
Ilustración 247 Sistema de desagües de aguas lluvias Cancha de microfútbol.
Fuente: Equipo de diagnóstico

En este bloque existe sistema de recolección de aguas lluvias, el edificio cuenta con bajantes y canales de recolección que funcionan adecuadamente.

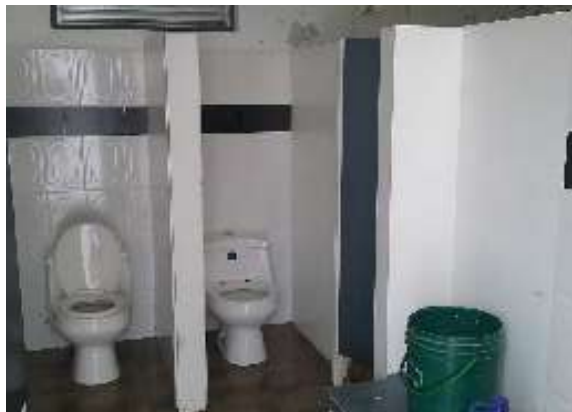
Ilustración 248 Estado de baño bloque 17
Fuente: Equipo de diagnóstico

El edificio cuenta con una red menor de ½" de diámetro en material PVC la cual se encuentra incrustada en muros y pisos, que realiza el suministro para el baño existente, sin observarse fugas o humedades. No se encontró válvula de control del baño, se recomienda instalar registro de control para el baño con su correspondiente nicho o caja y tapa registro.

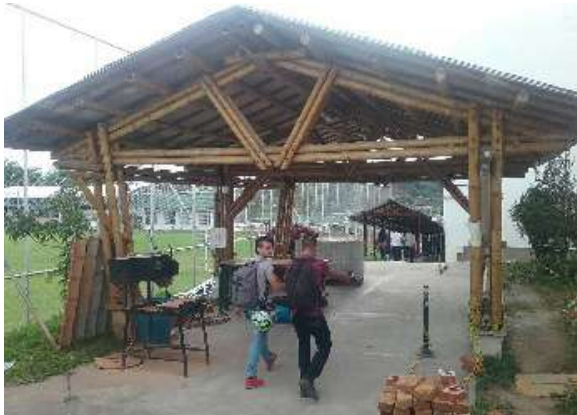
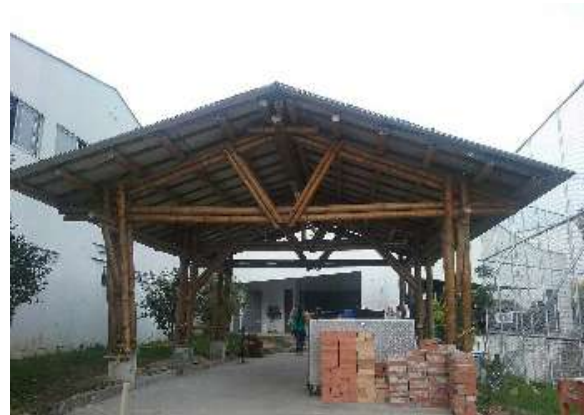
Ilustración 249 Sistema de desagües de aguas lluvias Bloque 18.
Fuente: Equipo de diagnóstico

En este bloque no existe sistema de recolección de aguas lluvias, el edificio no cuenta con bajantes y canales de recolección.

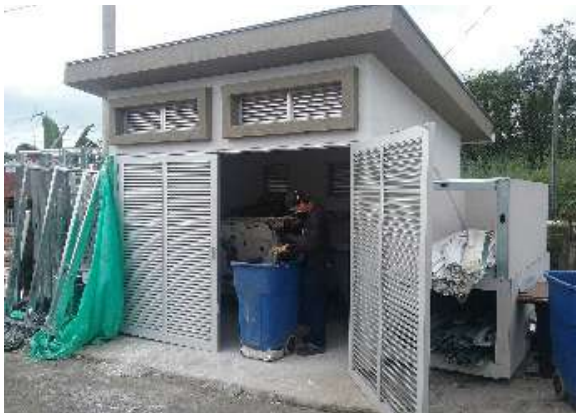
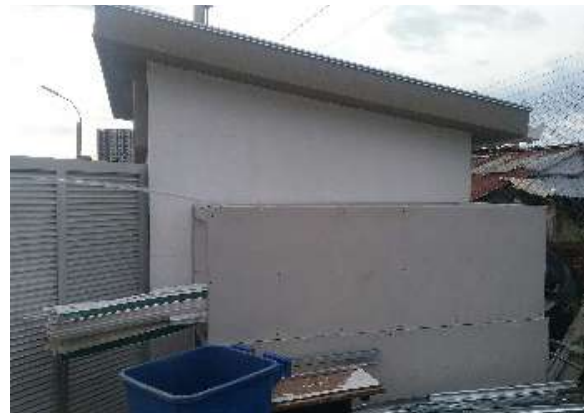
Ilustración 250 Sistema de desagües de aguas lluvias Bloque 19.
Fuente: Equipo de diagnóstico

En este bloque existe sistema de recolección de aguas lluvias, el edificio cuenta con bajantes y canales de recolección.

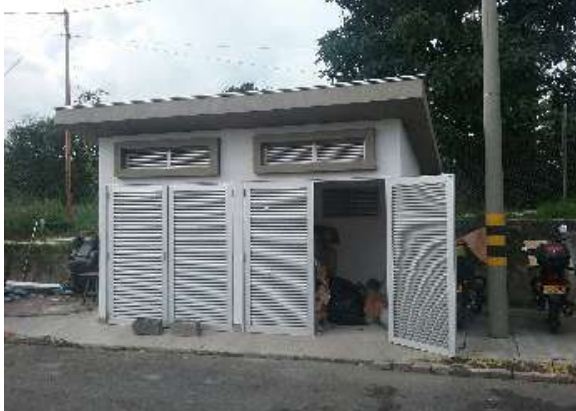
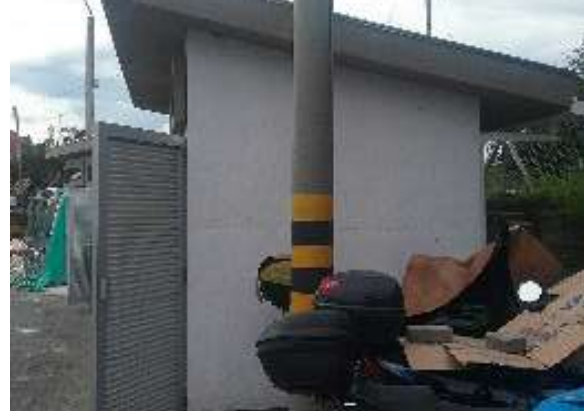
Ilustración 251 Sistema de desagües de aguas lluvias Bloque 20.
Fuente: Equipo de diagnóstico

En este bloque existe sistema de recolección de aguas lluvias, el edificio cuenta con bajantes y canales de recolección.

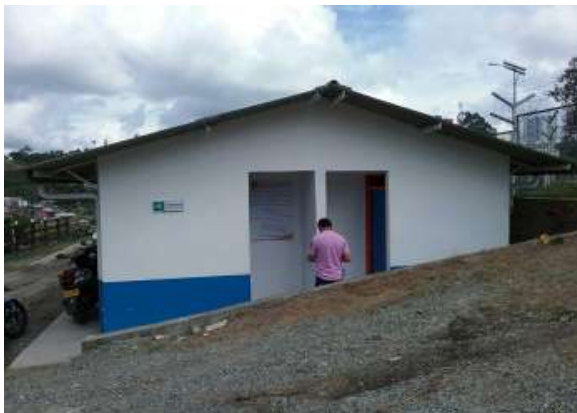
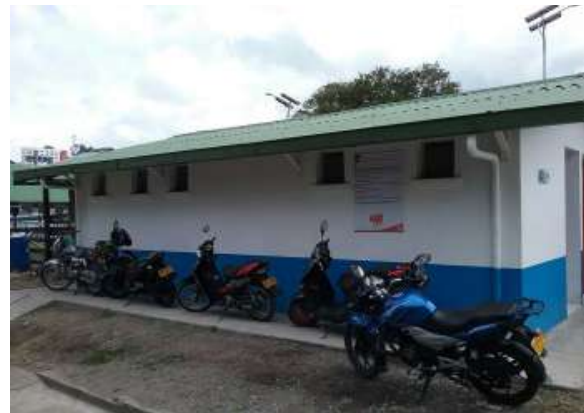
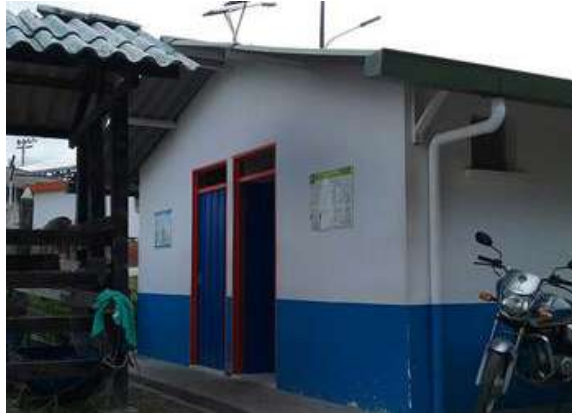
Ilustración 252 Sistema de desagües de aguas Bloque 21.
Fuente: Equipo de diagnóstico

En este bloque existe sistema de recolección de aguas lluvias, el edificio cuenta con bajantes y canales de recolección que funcionan adecuadamente. Se debe realizar limpieza y mantenimiento a canaletas y bajantes.

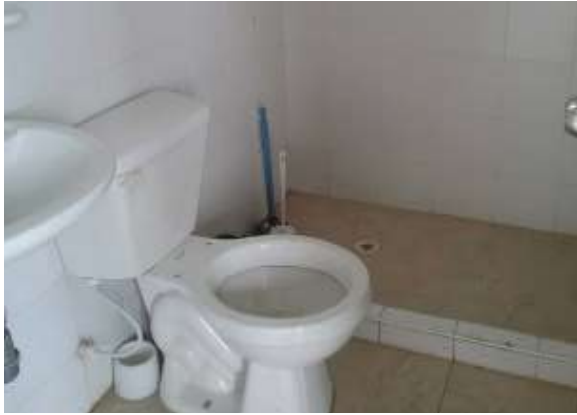
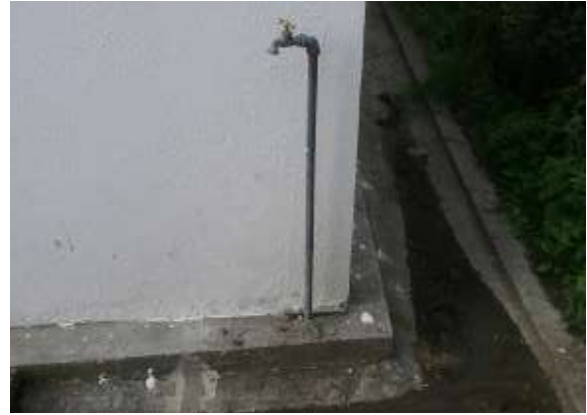
Ilustración 253 Instalaciones hidráulicas Bloque 22.
Fuente: Equipo de diagnóstico

El bloque tiene como actividad principal al enseñanza de labores de ganadería, cuenta con un baño con lavamanos, retrete de tanque y ducha, las instalaciones hidráulicas se encuentran empotradas en muros y pisos, en material PVCP, por tal razón no se logró realizar una inspección visual del estado de las redes, sin embargo se valoraron en buen estado por no evidenciar fugas o humedades en ninguno de los espacios.

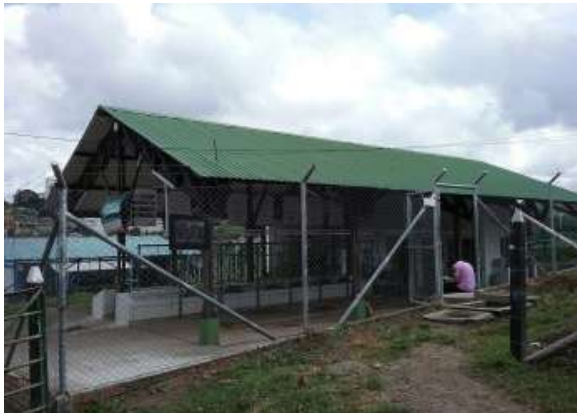
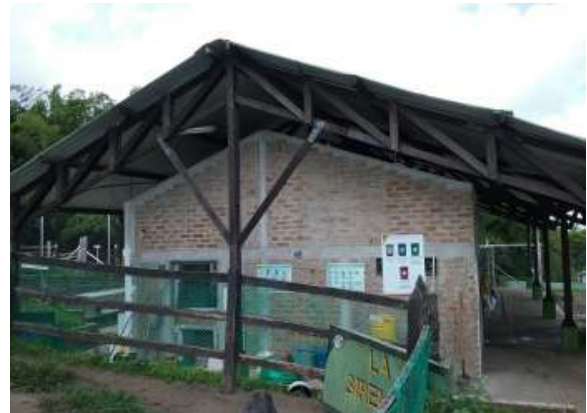
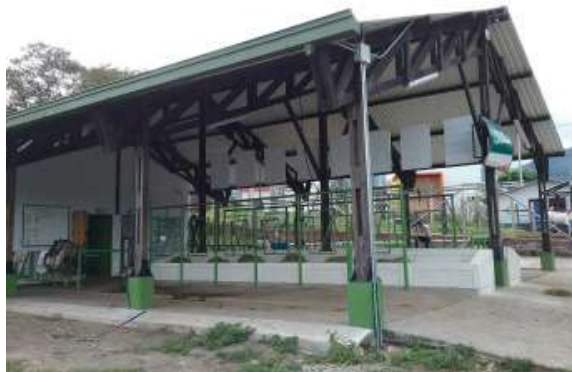
Ilustración 254 Cubiertas sin sistema de desagües Bloque 22
Fuente: Equipo de diagnóstico

En este bloque no existe sistema de recolección de aguas lluvias, el edificio no cuenta con bajantes ni canales de recolección que conduzcan las aguas, se recomienda la instalación de canales y bajantes de 4" de diámetro con soportes de anclaje.

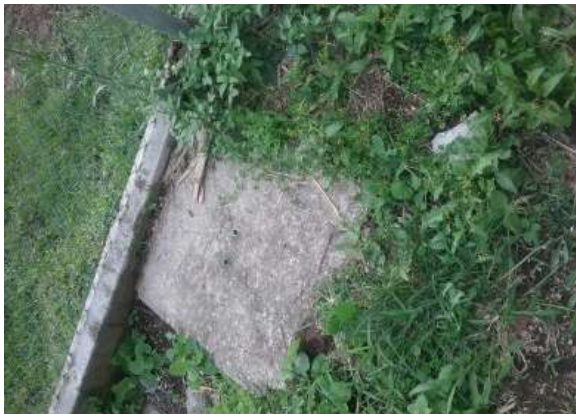
Ilustración 255 Pozos de inspección exteriores Bloque 22
Fuente: Equipo de diagnóstico

Los desagües de aguas negras se encuentran enterrados bajo la placa de piso, se encontró una caja de inspección en los exteriores de bloque donde confluyen las aguas negras de bloques aledaños.

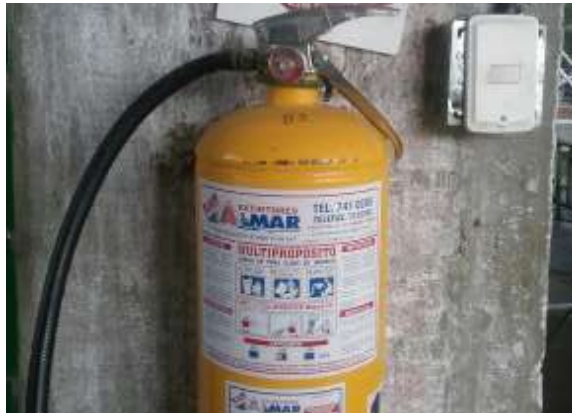
Ilustración 256 Extintor contra incendio Bloque 22
Fuente: Equipo de diagnóstico

Se identificó un extintor sin señalización en los pasillos del bloque, se debe hacer recarga y mantenimiento.

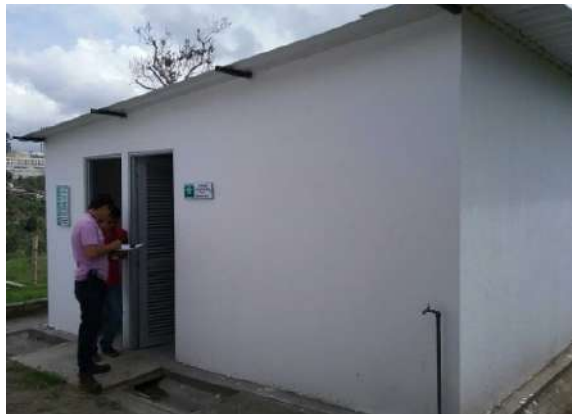
Ilustración 257 Sistema de desagües de aguas lluvias Bloque 23.
Fuente: Equipo de diagnóstico

En este bloque no existe sistema de recolección de aguas lluvias, el edificio no cuenta con bajantes y canales de recolección.

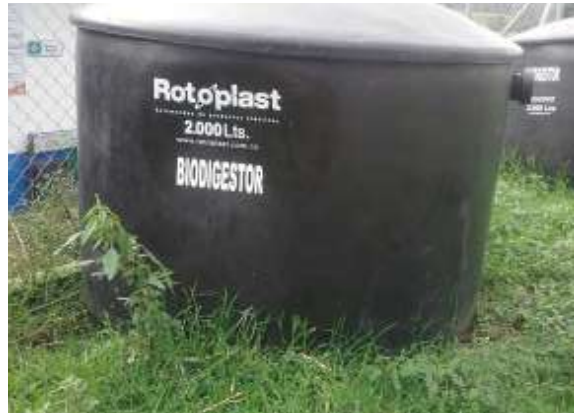
Ilustración 258. Tanque en superficie de agua no potable Bloque 24, material plástico, volumen 1 m³.
Fuente: Equipo de diagnóstico.

En los exteriores del bloque 24, se encuentran ubicados dos tanques plásticos de 2 m³ de volumen cada uno en buen estado, el cual suministra agua no potable para el bloque 25, espacio dedicado a la porcicultura, no poseen conducciones hidráulicas.

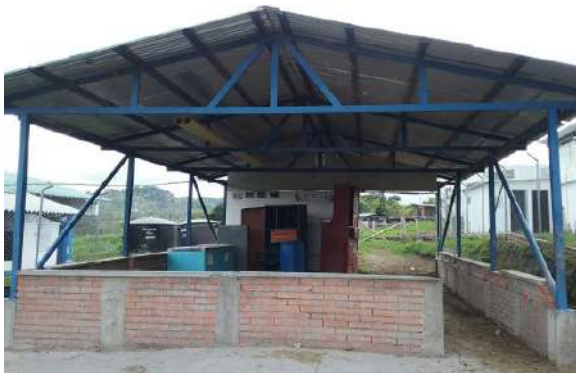
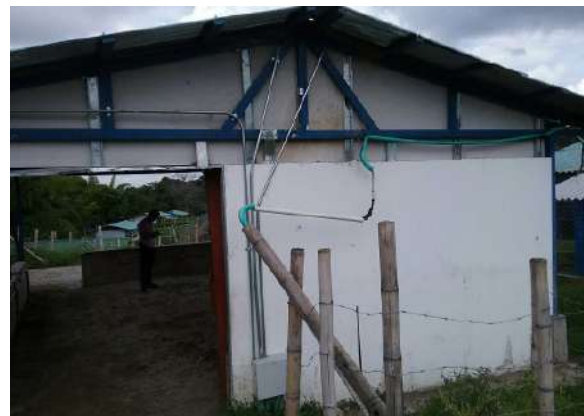
Ilustración 259 Sistema de desagües de aguas lluvias Bloque 24.
Fuente: Equipo de diagnóstico

En este bloque no existe sistema de recolección de aguas lluvias, el edificio no cuenta con bajantes y canales de recolección.

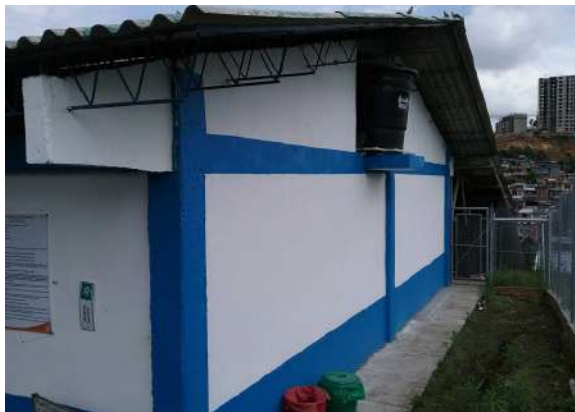
Ilustración 260. Tanque en superficie de agua no potable Bloque 24, material plástico, volumen 1 m³.
Fuente: Equipo de diagnóstico.

Existe un tanque elevado en el bloque 25, a un nivel de unos tres metros de altura, de material plástico y 1 m³ de volumen en buen estado, el cual suministra agua no potable para las marraneras.

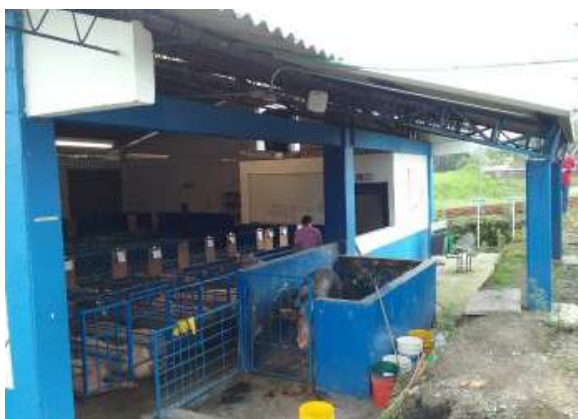
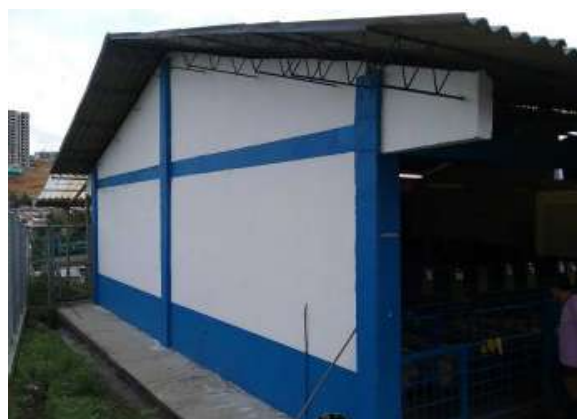
Ilustración 261 Sistema de desagües de aguas lluvias Bloque 25.
Fuente: Equipo de diagnóstico

En este bloque no existe sistema de recolección de aguas lluvias, el edificio no cuenta con bajantes y canales de recolección.

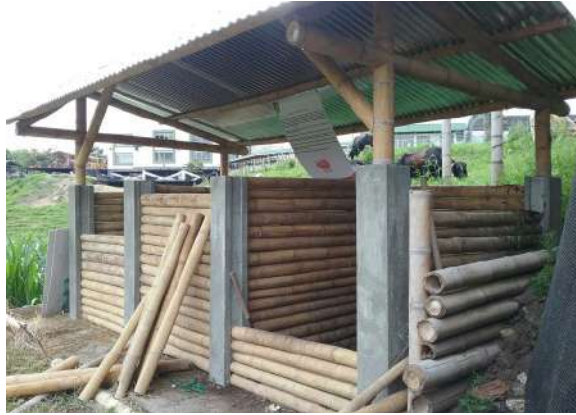
Ilustración 262 Sistema de desagües de aguas lluvias Bloque 26.
Fuente: Equipo de diagnóstico

En este bloque no existe sistema de recolección de aguas lluvias, el edificio no cuenta con bajantes y canales de recolección.

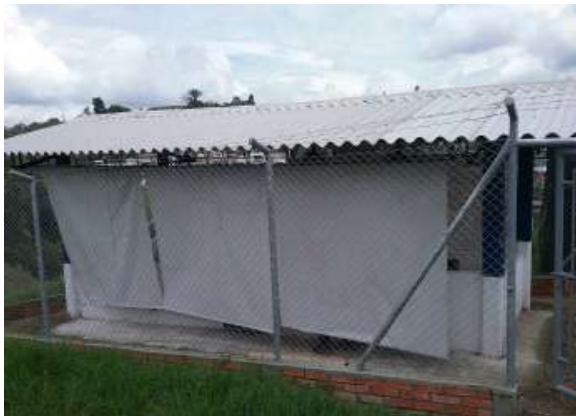
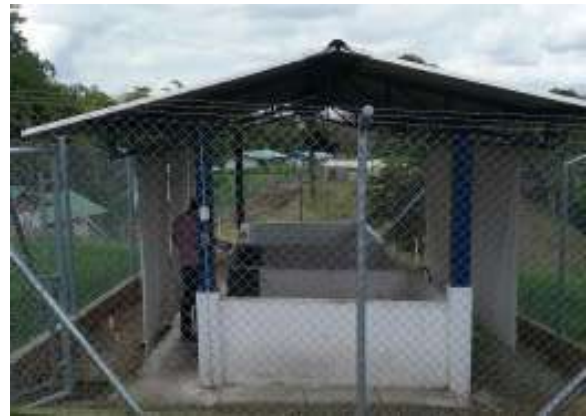
Ilustración 263 Sistema de desagües de aguas lluvias Bloque 27.
Fuente: Equipo de diagnóstico

En este bloque no existe sistema de recolección de aguas lluvias, el edificio no cuenta con bajantes y canales de recolección.

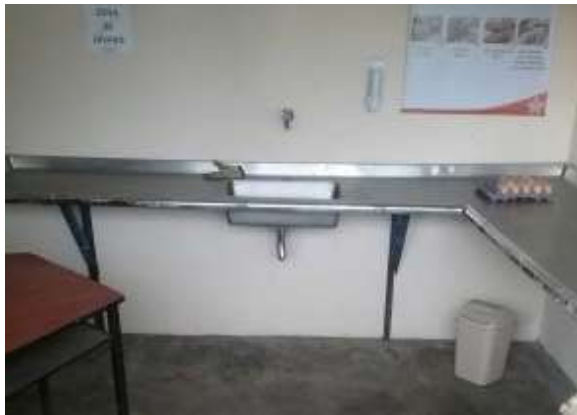
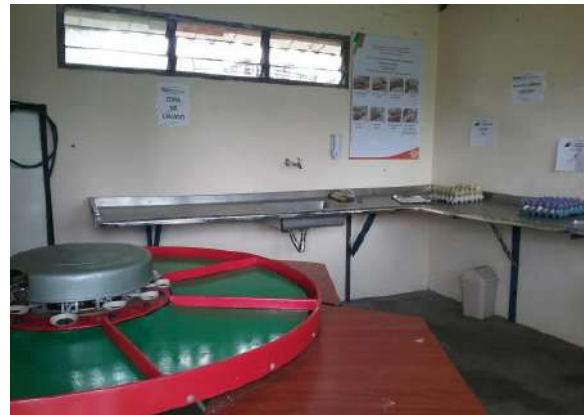
Ilustración 264 Instalaciones en lavaplatos Bloque 28
Fuente: Equipo de diagnóstico

En el bloque no hay conexiones a instalaciones de baños y pocetas, sin embargo hay una llave de manguera tipo cromada, para realizar el lavado de huevos.

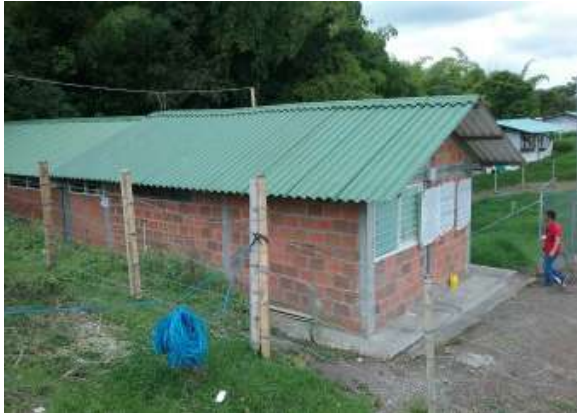
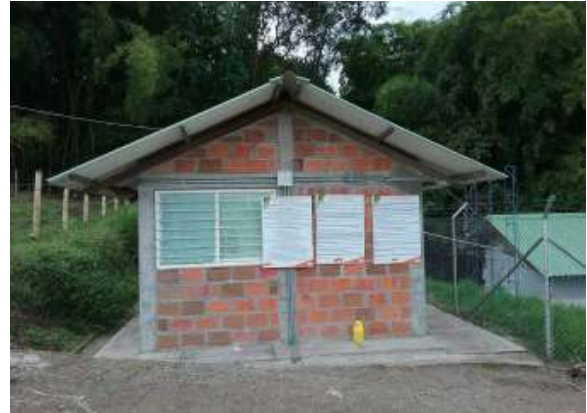
Ilustración 265 Cubiertas sin sistema de desagües Bloque 28
Fuente: Equipo de diagnóstico

En este bloque no existe sistema de recolección de aguas lluvias, el edificio no cuenta con bajantes ni canales de recolección que conduzcan las aguas, se recomienda la instalación de canales y bajantes de 4" de diámetro con soportes de anclaje.

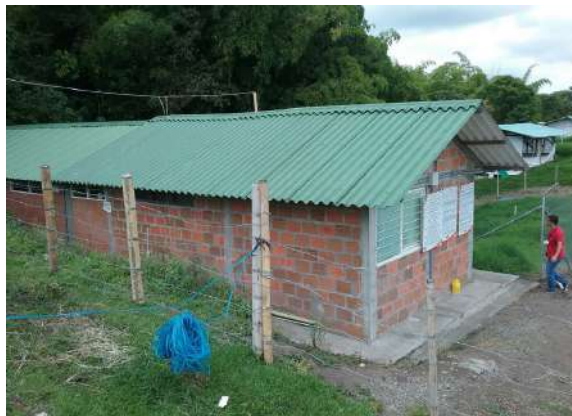
Ilustración 266 Desagües de aguas negras Bloque 28
Fuente: Equipo de diagnóstico

Los desagües de aguas negras se encuentran expuestos en el exterior del bloque, en tubería de 3" de diámetro.

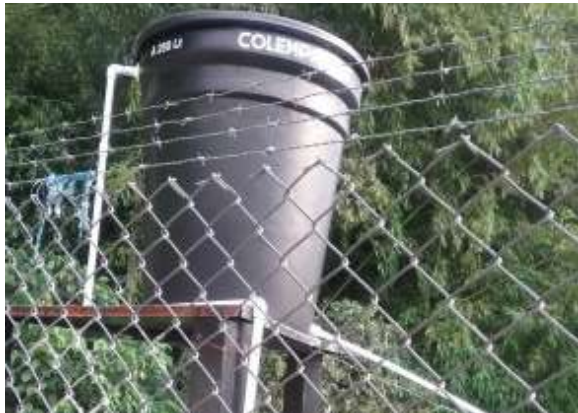
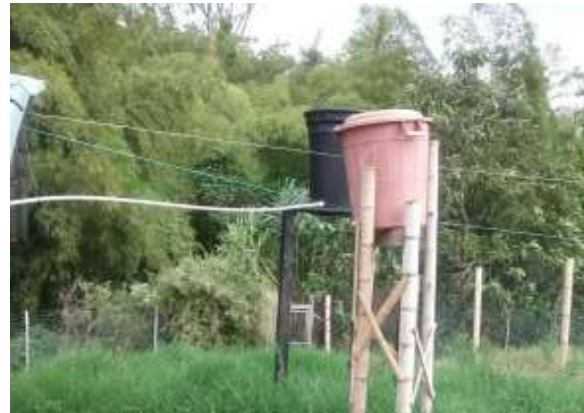
Ilustración 267. Tanques elevados Bloque 29, material plástico, volumen 1 m³.
Fuente: Equipo de diagnóstico.

En los exteriores del bloque 29, se encuentran ubicados dos tanques plásticos de 1 m³ de volumen cada uno en buen estado.

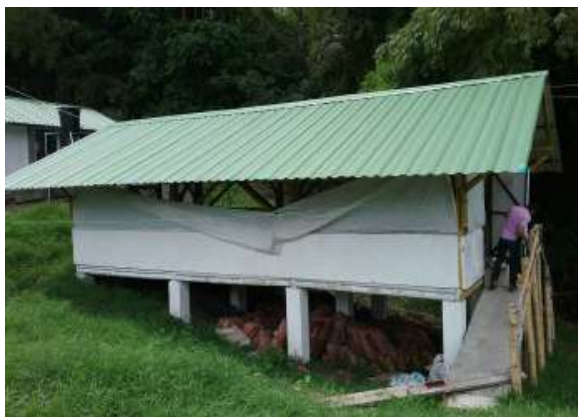
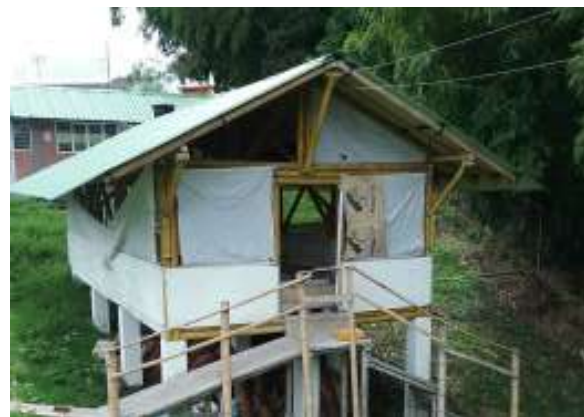
Ilustración 268 Sistema de desagües de aguas lluvias Bloque 29.
Fuente: Equipo de diagnóstico

En este bloque no existe sistema de recolección de aguas lluvias, el edificio no cuenta con bajantes y canales de recolección.

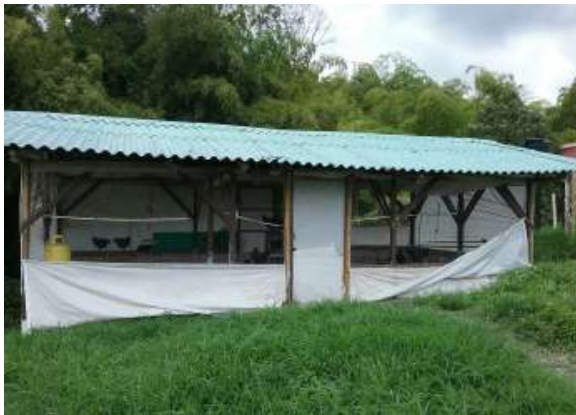
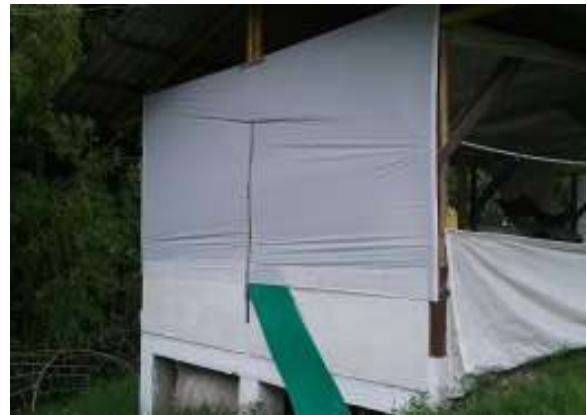
Ilustración 269 Sistema de desagües de aguas lluvias Bloque 30.
Fuente: Equipo de diagnóstico

En este bloque no existe sistema de recolección de aguas lluvias, el edificio no cuenta con bajantes y canales de recolección.

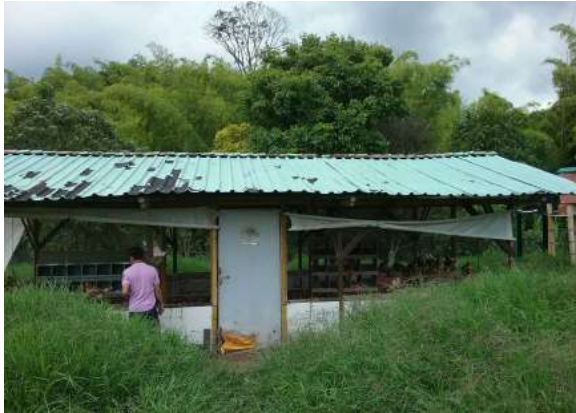
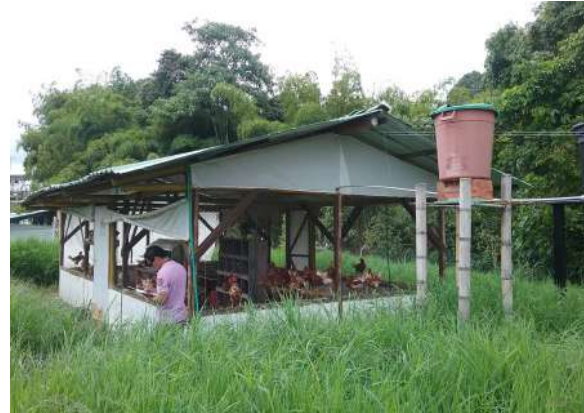
Ilustración 270 Sistema de desagües de aguas lluvias Bloque 31.
Fuente: Equipo de diagnóstico

En este bloque no existe sistema de recolección de aguas lluvias, el edificio no cuenta con bajantes y canales de recolección.

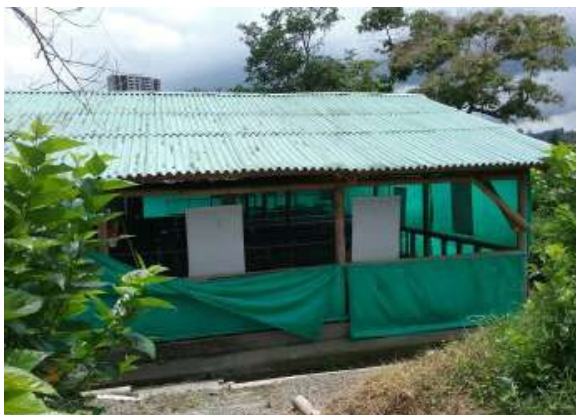
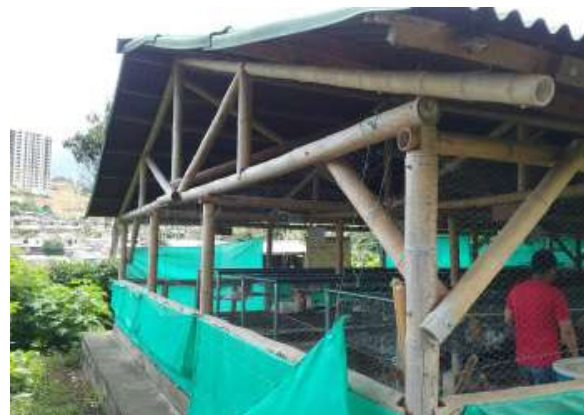
Ilustración 271 Sistema de desagües de aguas lluvias Bloque 32.
Fuente: Equipo de diagnóstico

En este bloque no existe sistema de recolección de aguas lluvias, el edificio no cuenta con bajantes y canales de recolección. (Ver Ilustración 271)

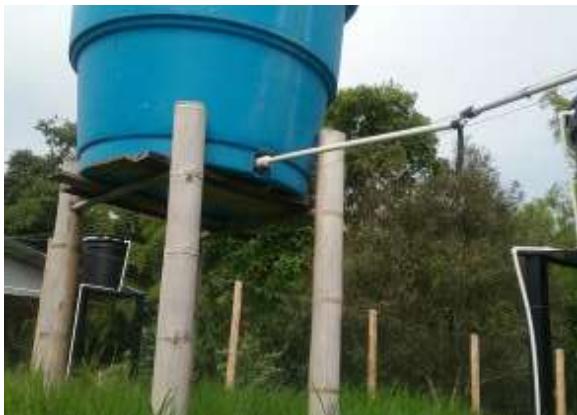
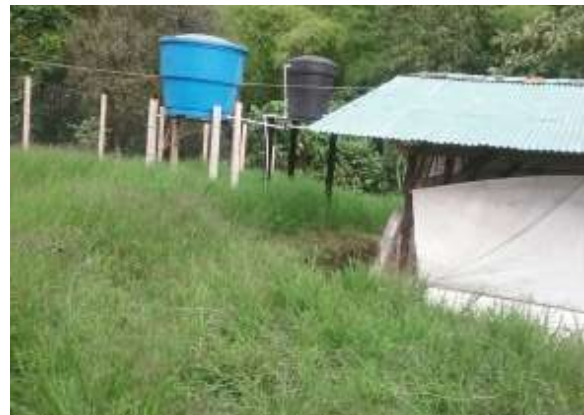
Ilustración 272. Tanque elevado Bloque 33, material plástico, volumen 2 m³.
Fuente: Equipo de diagnóstico.

En los exteriores del bloque 33, se encuentra ubicado un tanque plástico de 2 m³ de volumen en buen estado.

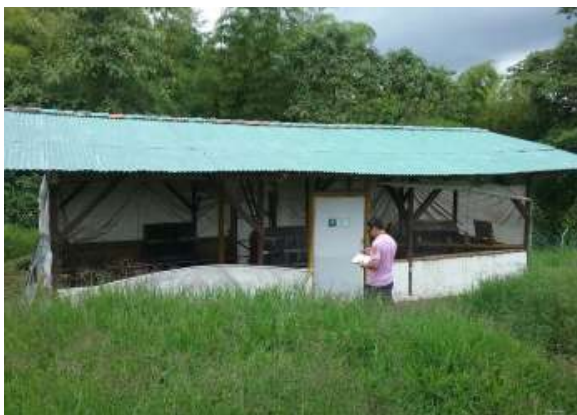
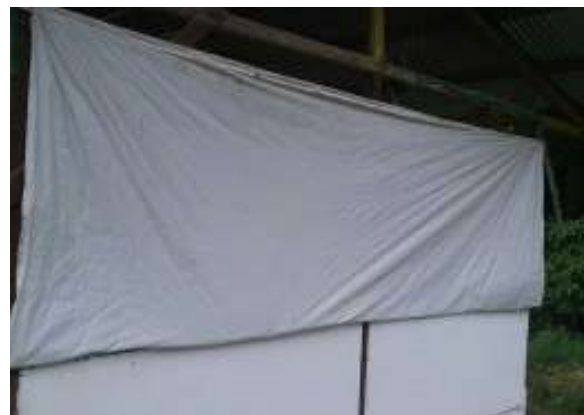
Ilustración 273 Sistema de desagües de aguas lluvias Bloque 33.
Fuente: Equipo de diagnóstico

En este bloque no existe sistema de recolección de aguas lluvias, el edificio no cuenta con bajantes y canales de recolección.

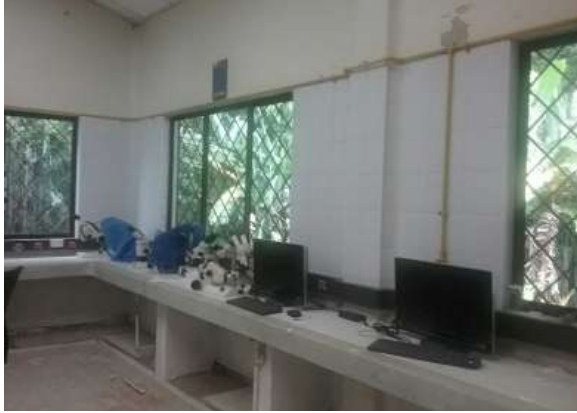
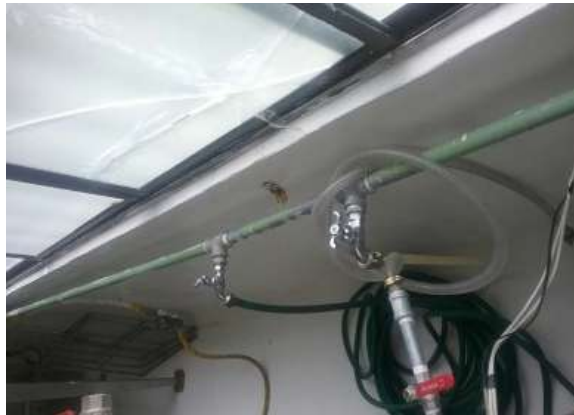
Ilustración 274 Instalaciones hidráulicas Bloque 34
Fuente: Equipo de diagnóstico

Las instalaciones hidráulicas en baños y cocinas se encuentran empotradas en muros y pisos, en material PVCP, por tal razón no se logró realizar una inspección visual del estado de las redes, sin embargo se valoraron en buen estado por no evidenciar fugas o humedades en ninguno de los espacios. Por otra parte las instalaciones hidráulicas en el laboratorio de lácteos se encuentran a la vista, está mal soportada y debe ser protegida con pintura anticorrosiva.

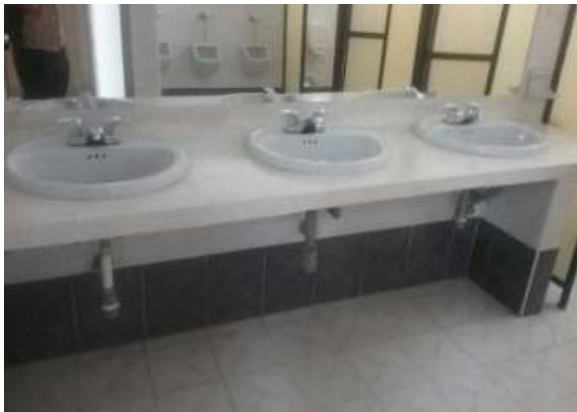
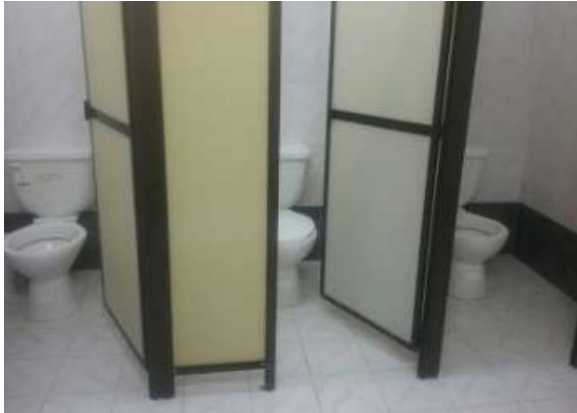
Ilustración 275 Instalaciones hidráulicas Bloque 34
Fuente: Equipo de diagnóstico

Se localizaron puntos hidráulicos de $\frac{1}{2}$ " de diámetro en los dos baños, que se acoplan a lavamanos, retretes, duchas y pocetas de aseo, los cuales presentan un correcto funcionamiento, las conexiones se hacen con acoples plásticos de $\frac{1}{2}$ " de diámetro y deben ser remplazadas por presentar deterioro, se debe realizar el suministro e instalación de un registro de control de $\frac{1}{2}$ " de diámetro, trabajo que incluye la construcción de caja válvula, con tapa de registro, resane con enchape, 1,5 metros de tubería y accesorios.

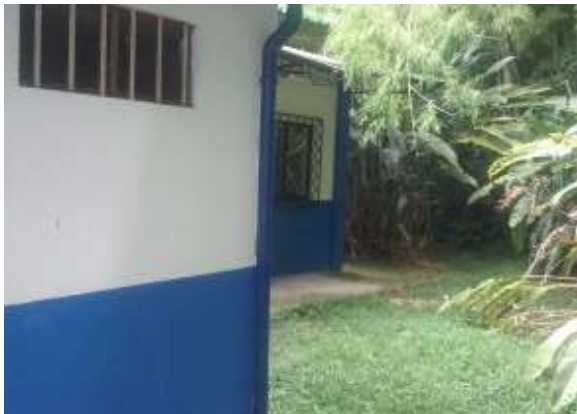
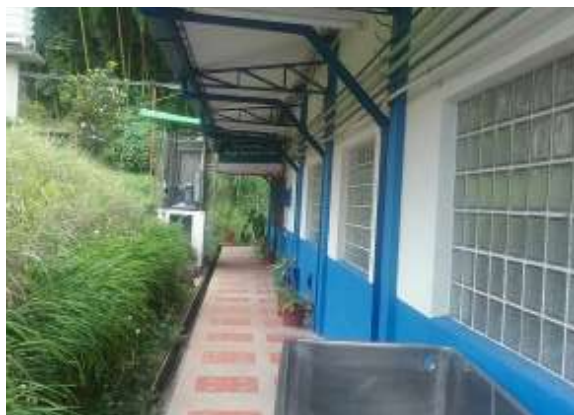
Ilustración 276 Instalaciones hidráulicas Bloque 34
Fuente: Equipo de diagnóstico

En este bloque existe sistema de recolección de aguas lluvias pero su funcionamiento es deficiente, el edificio no cuenta con suficientes bajantes ni canales de recolección que conduzcan las aguas, se recomienda la instalación de canales y bajantes con soportes de anclaje, las cuales podrían ser aprovechadas para riego o lavado.

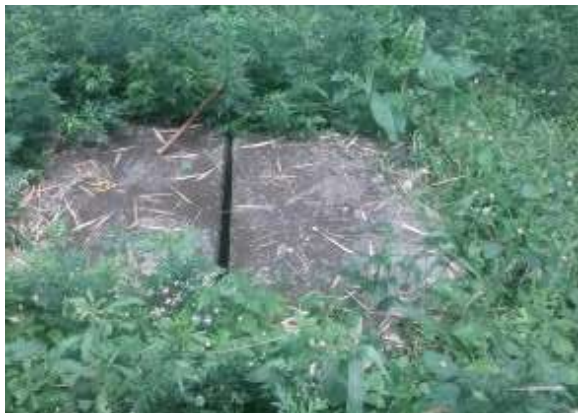
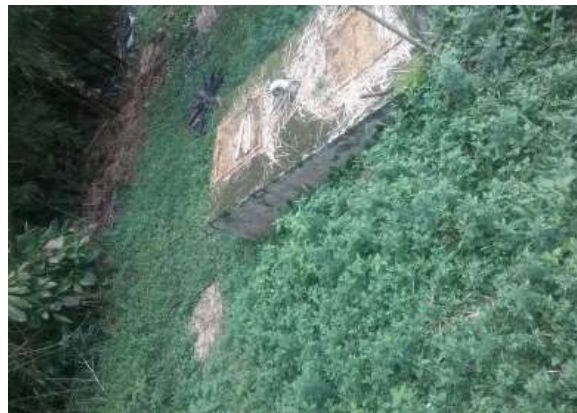
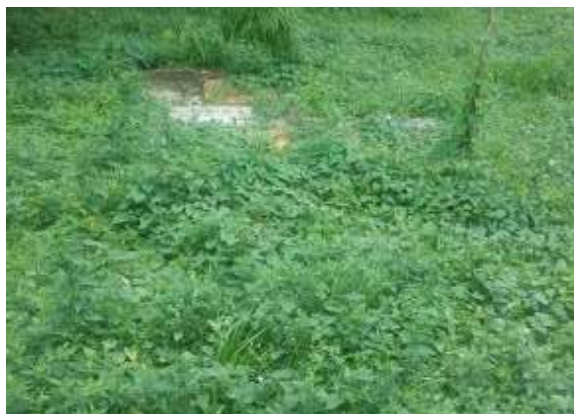
Ilustración 277 Pozo séptico Bloque 34, capacidad 12 m³
Fuente: Equipo de diagnóstico

Los desagües de aguas negras se encuentran enterrados bajo la placa de piso, las cuales son conducidas a través de tubería de 3" al pozo séptico que se encuentra en los exteriores del bloque.

En los exteriores del bloque 34 se localizó un pozo séptico con volumen de 12 m³ el cual recoge las aguas negras de los bloques cercanos, que se infieren son los numerados del Bloque 34 al Bloque 45, todos ellos hacen sus vertimientos a este pozo por no contar con un sistema de alcantarillado de aguas negras.

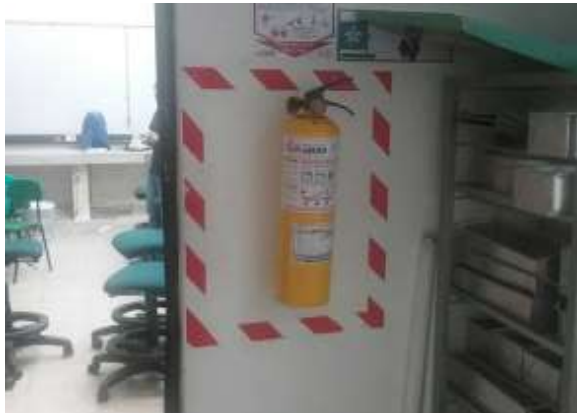
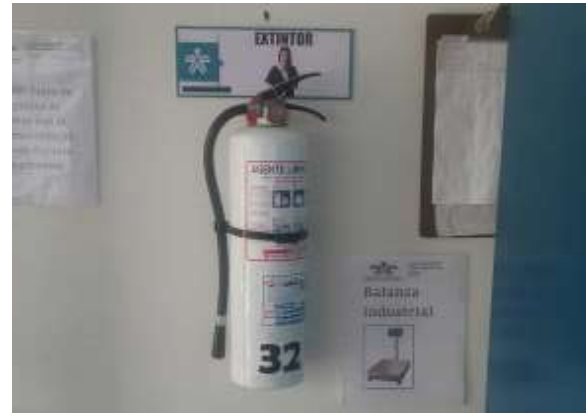
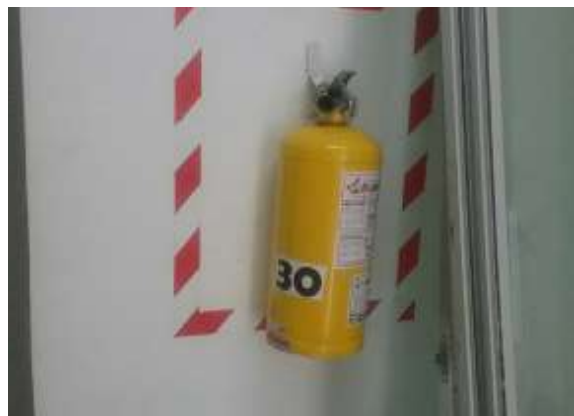
Ilustración 278 Extintores contra incendio Bloque 34
Fuente: Equipo de diagnóstico

Se identificaron tres extintores con su señalización respectiva en los pasillos del bloque, se debe hacer recarga y mantenimiento.

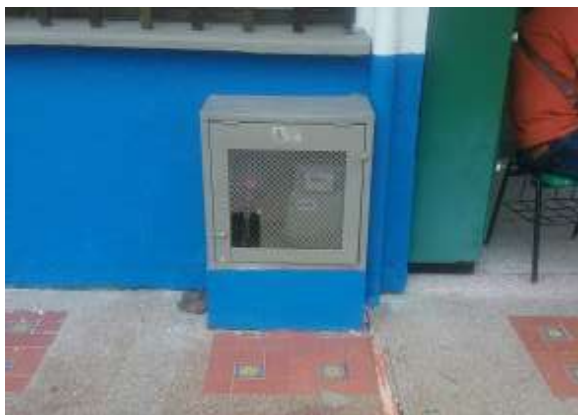
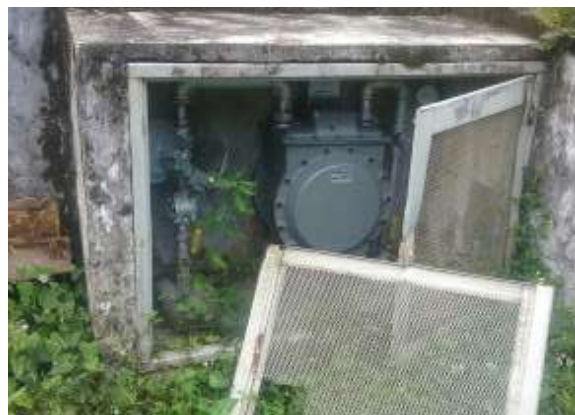
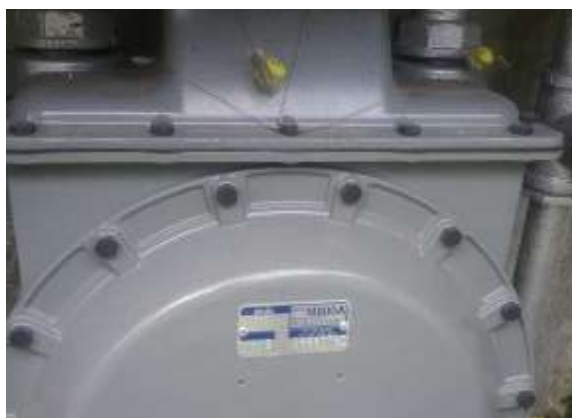
Ilustración 279 Estado de la acometida de gas en Bloque 34.
Fuente. Equipo de diagnostico

El edificio cuenta con red de gas y aparatos gasodomésticos, las redes a nivel general se encuentran en óptimas condiciones. El edificio cuenta con una acometida de 1" de diámetro y se le debe hacer mantenimiento con pintura amarillo ocre a las tuberías de llegada y salida.
