DIAGNÓSTICO I N T E G R A L

ARMENIA / Vol. 3

Centro No. 86

SERVICIO NACIONAL DE APRENDIZAJE - SENA

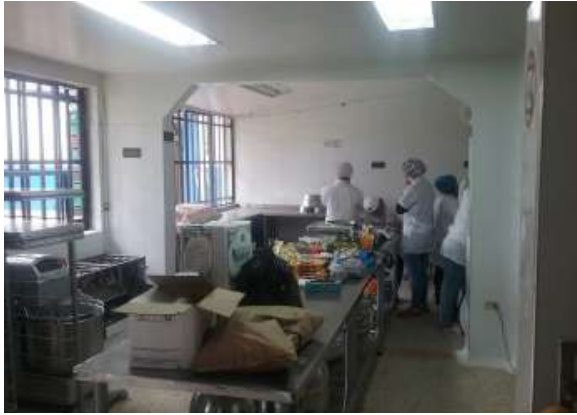
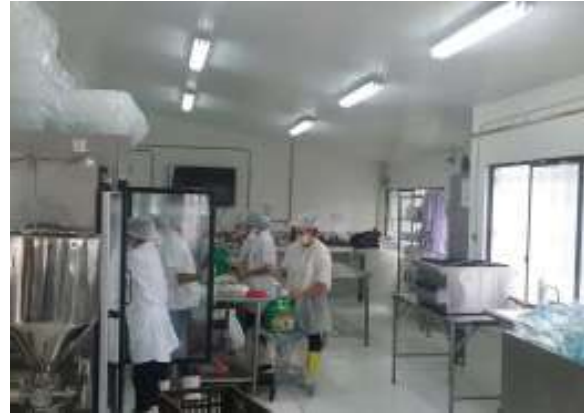
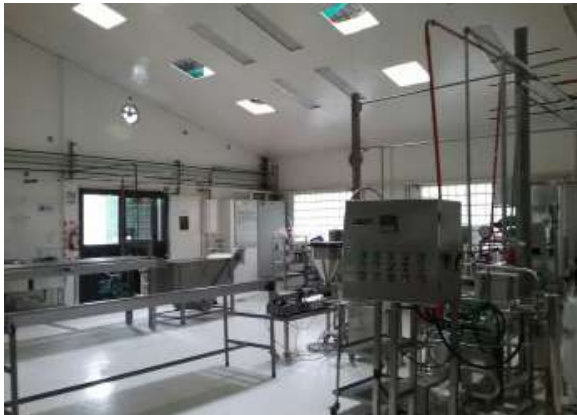
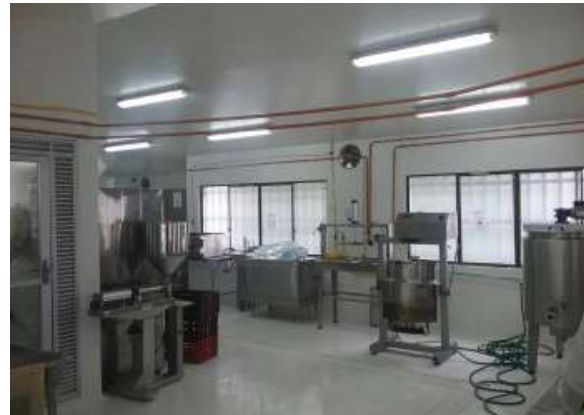
Ilustración 280 Aparatos gasodomésticos y redes de gas en Bloque 34.
Fuente. Equipo de diagnóstico

Los aparatos gasodomésticos son tres estufas industriales y dos equipos de pasteurización, todos cuentan con válvula de control independiente, las conexiones son apropiadas en manguera para gas natural de ½" de diámetro, se observó un buen funcionamiento de los equipos y las conexiones de los gasodomésticos.

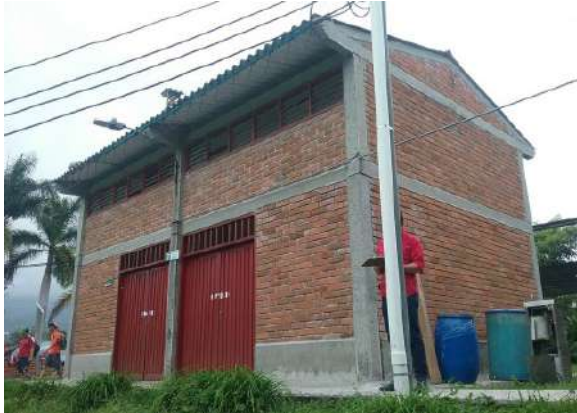
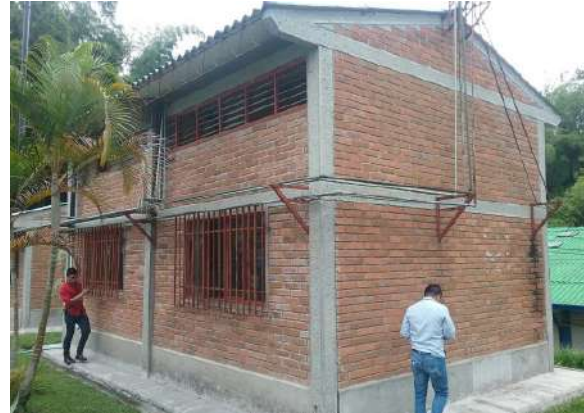
Ilustración 281 Sistema de desagües de aguas lluvias Bloque 35.
Fuente: Equipo de diagnóstico

En este bloque no existe sistema de recolección de aguas lluvias, el edificio no cuenta con bajantes y canales de recolección.

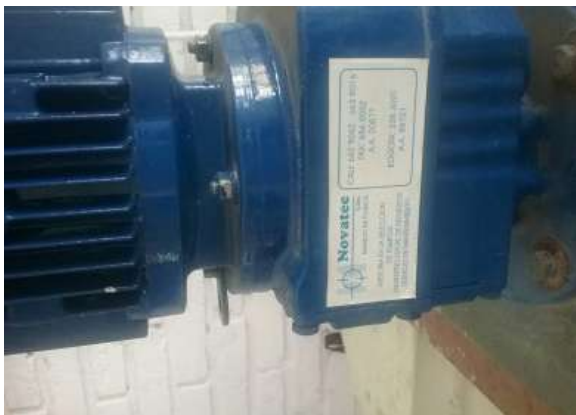
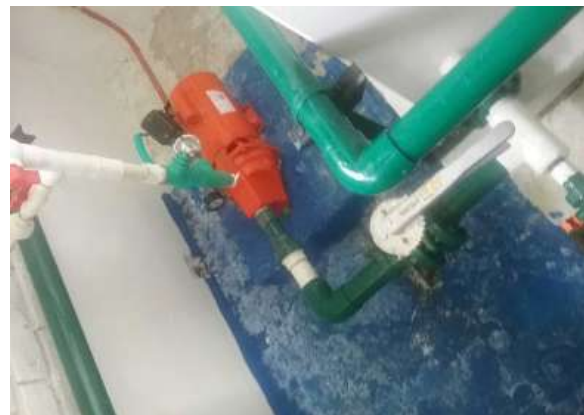
En bloque 36 se encuentran equipos de bombeo de agua potable, en la visita de diagnóstico se hallaron 3 motores con capacidad de 1 HP de potencia cada uno, cuenta con un tanque hidro-acumulador de 30 Galones de capacidad. Las tuberías de succión y salida de los equipos de bombeo se encuentran deterioradas y se les debe aplicar pintura anticorrosiva a 20 ml. El estado actual del espacio donde se encuentran los equipos bombeo.

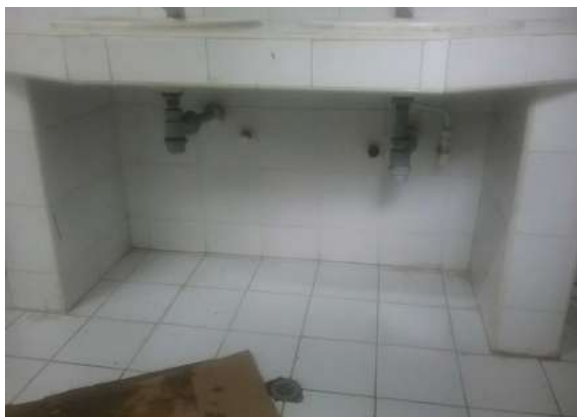
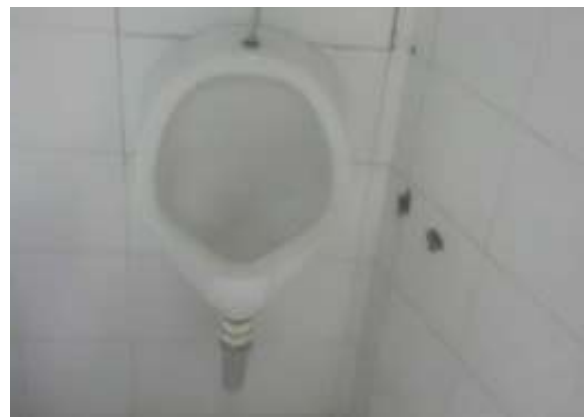
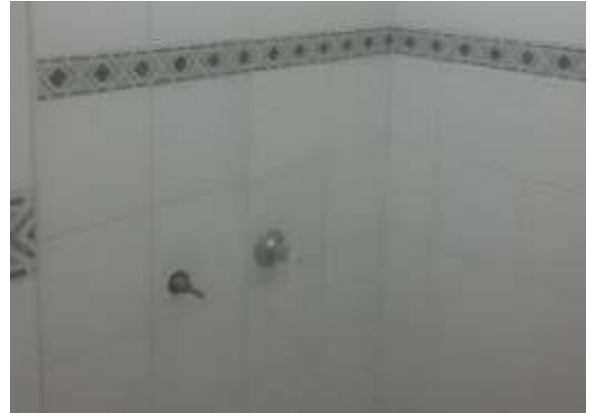
Ilustración 284 Instalaciones hidráulicas Bloque 37.
Fuente: Equipo de diagnóstico

Se localizaron puntos hidráulicos de 1/2" de diámetro en los dos baños, que se acoplan a lavamanos, retretes y orinales, los cuales presentan un correcto funcionamiento, las conexiones se hacen con acoples plásticos de 1/2" de diámetro y deben ser remplazadas por presentar deterioro.

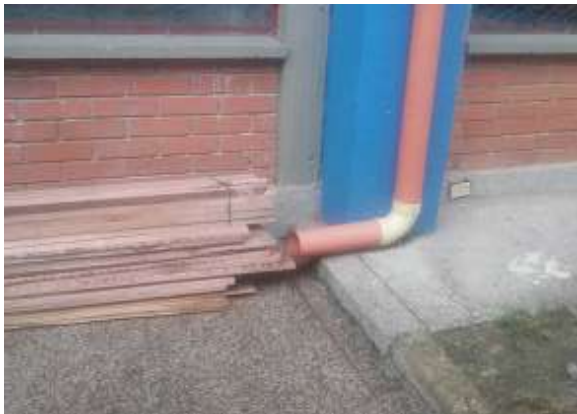
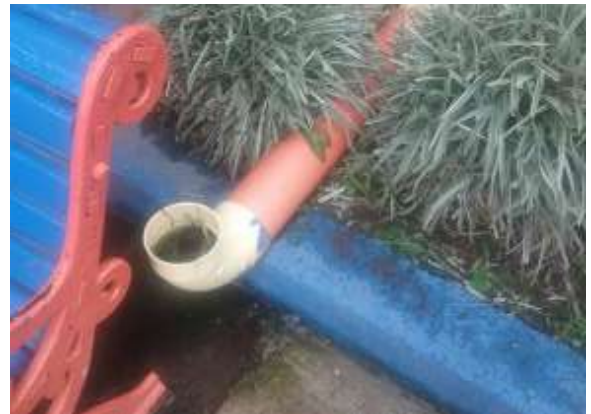
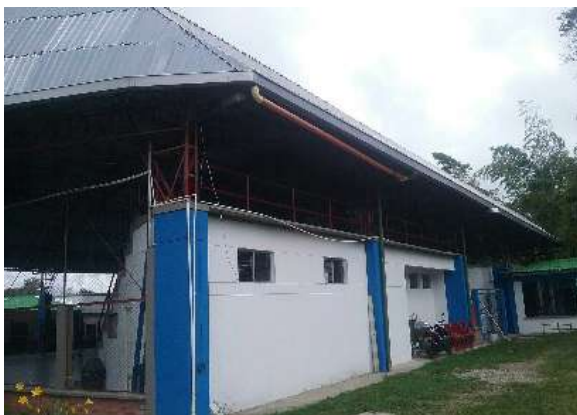
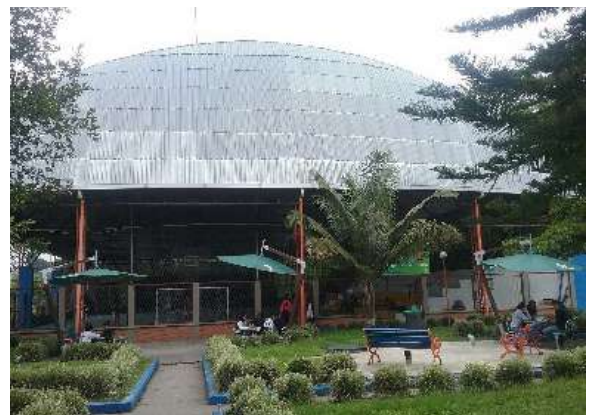
Ilustración 285 Cubiertas sin sistema de desagües Bloque 37.
Fuente: Equipo de diagnóstico

El bloque cuenta con sistema de recolección de aguas lluvias, se debe realizar limpieza y mantenimiento a las canales y bajantes de recolección e aguas lluvias y b el edificio no cuenta con bajantes ni canales de recolección que conduzcan las aguas, se recomienda la instalación de canales y bajantes de 4" de diámetro con soportes de anclaje.

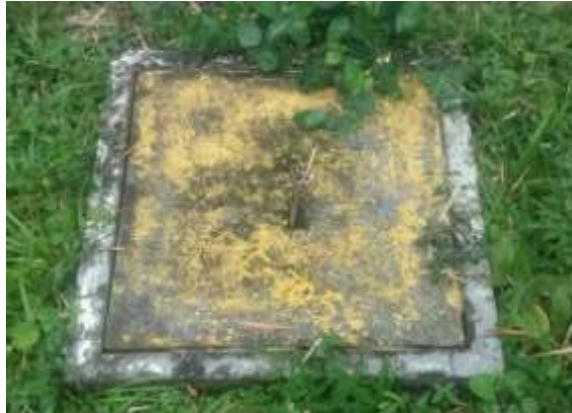
Ilustración 286 Caja de inspección aguas negras exterior bloque 37.
Fuente: Equipo de diagnóstico

Los desagües de aguas negras se encuentran enterrados bajo la placa de piso, se logró ubicar caja de inspección de aguas negras del edificio en el exterior donde acumulan las aguas negras antes de ser conducidas al pozo séptico, se debe hacer limpieza y mantenimiento.

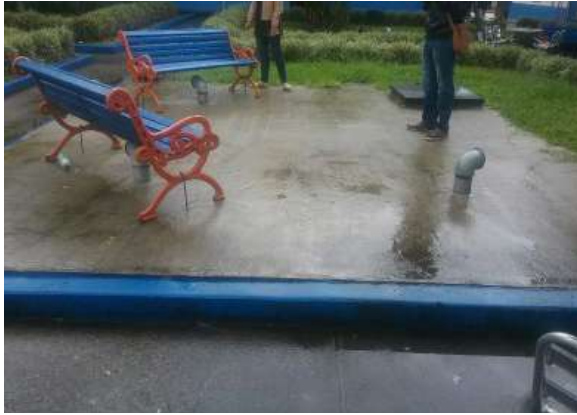
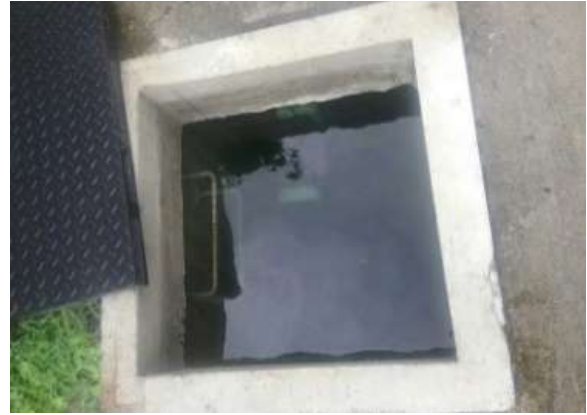
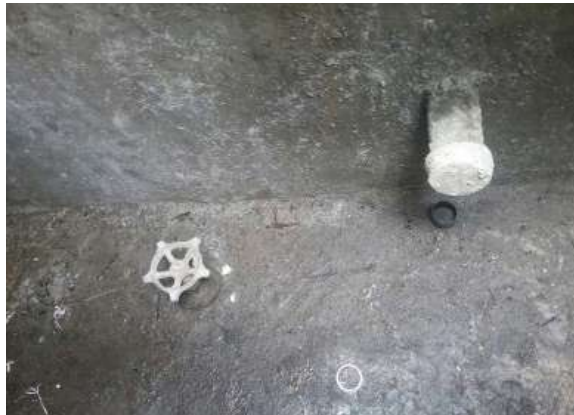
Ilustración 287 Acceso al Tanque subterráneo localizado en el bloque 38

El bloque cuenta con un (1) tanque subterráneo en concreto y mampostería, con un volumen de 32 m³ ubicado en los exteriores del edificio, al cual se puede acceder mediante una tapa metálica en buenas condiciones físicas, se inspeccionó encontrando componentes y accesorios hidráulicos como tubería, codos y flotador en buen estado.

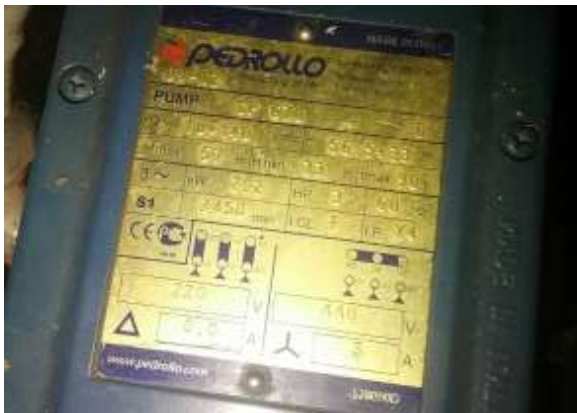
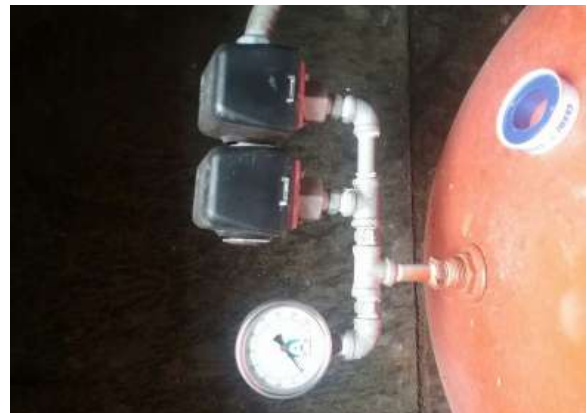
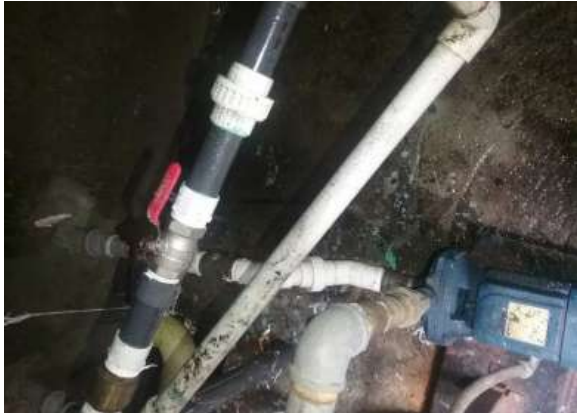
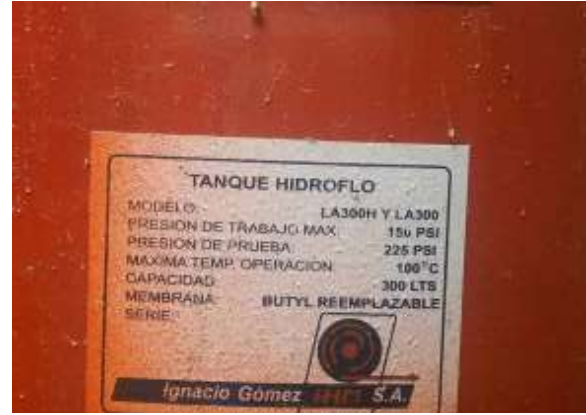
Ilustración 288 Equipo de bombeo Bloque 38.
Fuente: Equipo de diagnóstico

En el bloque se identificó un equipo de bombeo en buen estado de 1Hp de potencia con tanque hidro-acumuladora los cuales se le debe realizar pruebas y mantenimiento general.

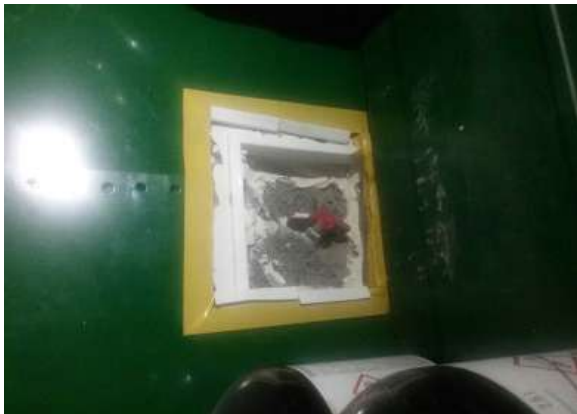
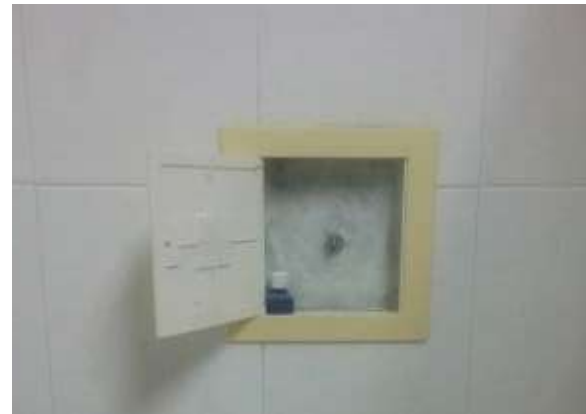
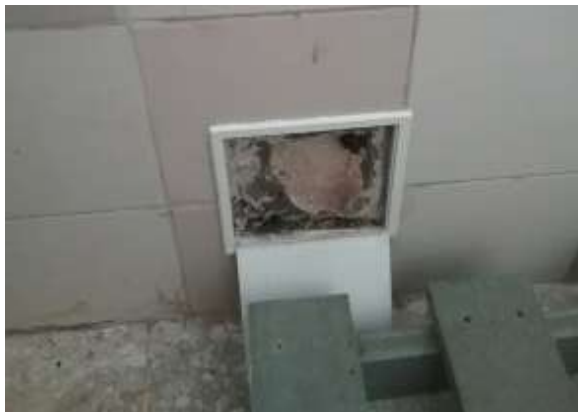
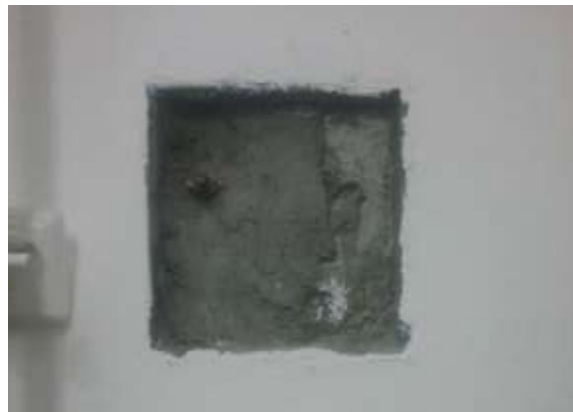
Ilustración 289 Válvulas de control de espacio Bloque 38.
Fuente: Equipo de diagnóstico

Las redes hidráulicas principales no se pudieron observar completamente pues están incrustadas en placas y muros, pero en lo que se pudo observar se vio que las tuberías están en PVCP. Se localizaron válvulas de control de espacio para baños, cocinas y laboratorios. En el espacio de la cocina, cuarto de aseo y laboratorio físico – químico, se debe suministrar válvulas de bola que se encuentran deterioradas, los trabajos incluyen el suministro e instalación de la válvula de control de 1/2" - 1", rotura, caja, válvula con tapa registro, resane con enchape, tubería y accesorios PVCP.

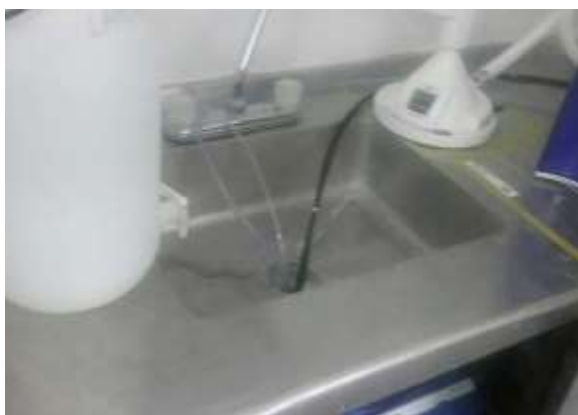
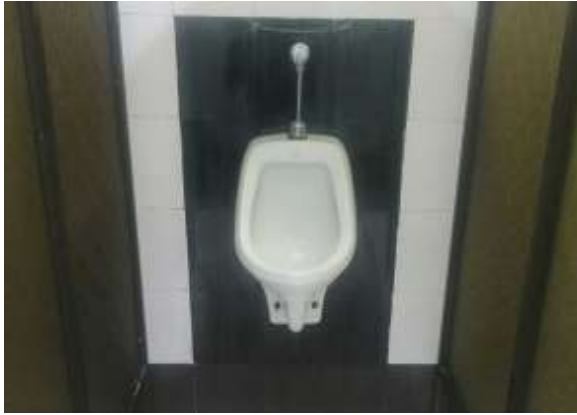
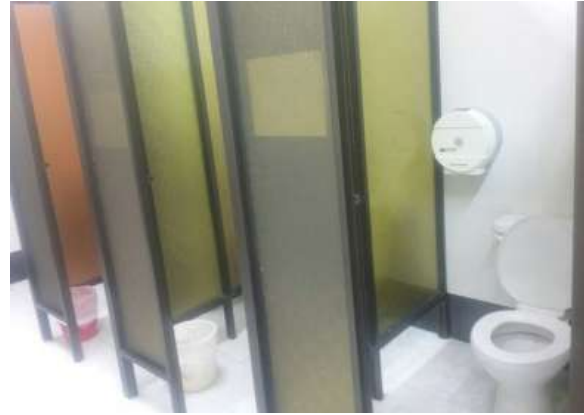
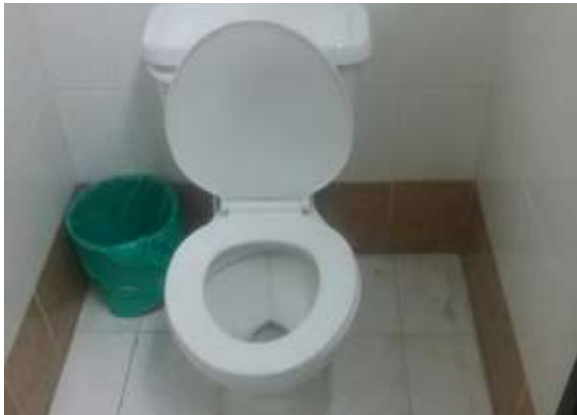
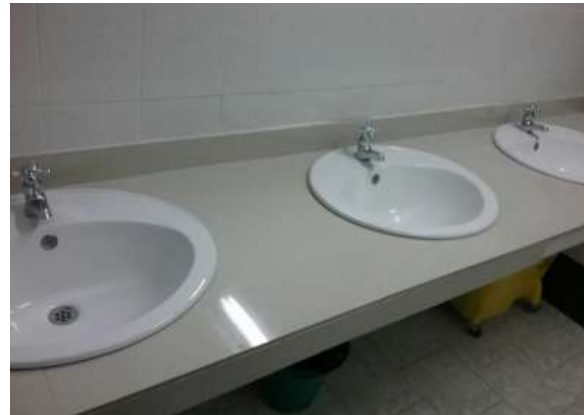
Ilustración 290 Instalaciones hidráulicas Bloque 38
Fuente: Equipo de diagnóstico

Se localizaron puntos hidráulicos de 1/2" de diámetro en los tres baños del bloque, que se acoplan a lavamanos, lavaplatos, retretes, orinales, duchas, laboratorios y pocetas de aseo, los cuales presentan un correcto funcionamiento, Las conexiones se hacen con acoples plásticos de 1/2" de diámetro y deben ser remplazados por presentar deterioro, 5 acoples plásticos en cada uno de los baños.

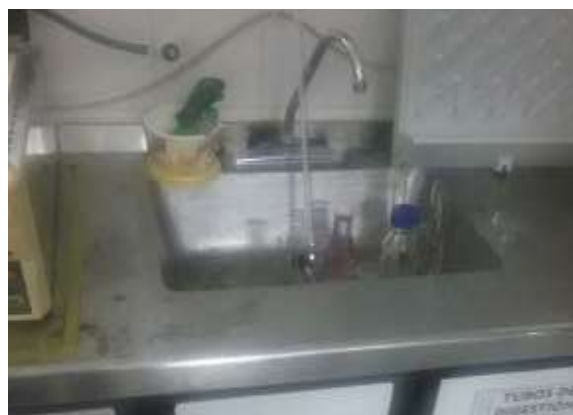
Las instalaciones hidráulicas se encuentran empotradas en muros y pisos, en material PVCP, por tal razón no se logró realizar una inspección visual del estado de las redes, sin embargo se valoraron en buen estado por no evidenciar fugas o humedades en ninguno de los espacios.

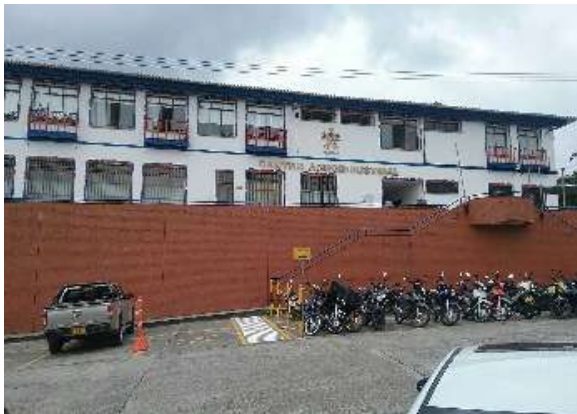
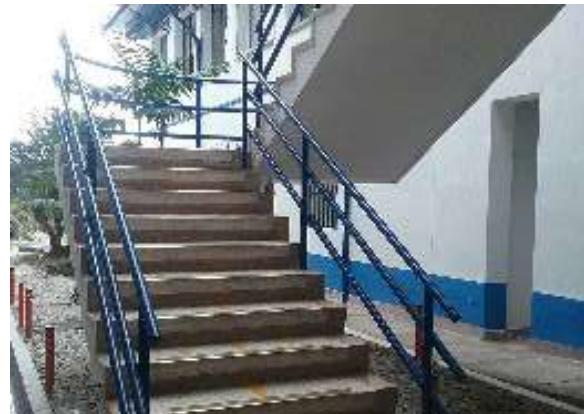
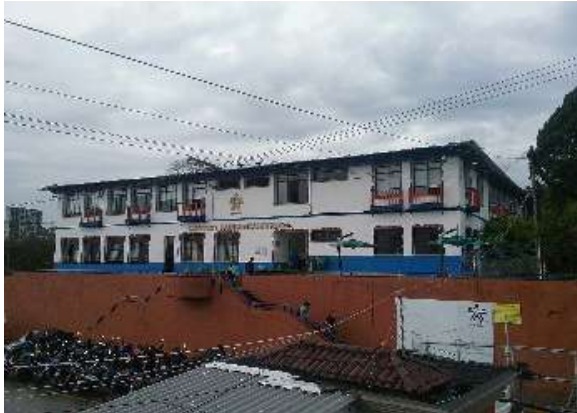
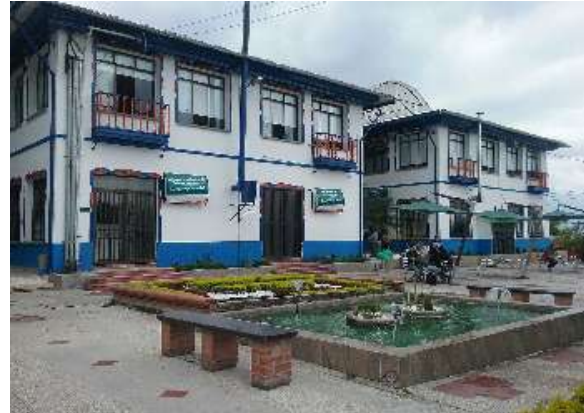
Ilustración 291 Sistema de desagües Bloque 38.
Fuente: Equipo de diagnóstico

En este bloque existe un sistema de recolección de aguas lluvias bueno, el edificio cuenta con bajantes y canales de recolección que conducen las aguas pluviales, se recomienda el mantenimiento y limpieza de 40 ml de canaleta y el sondeo de 20 ml de bajantes.

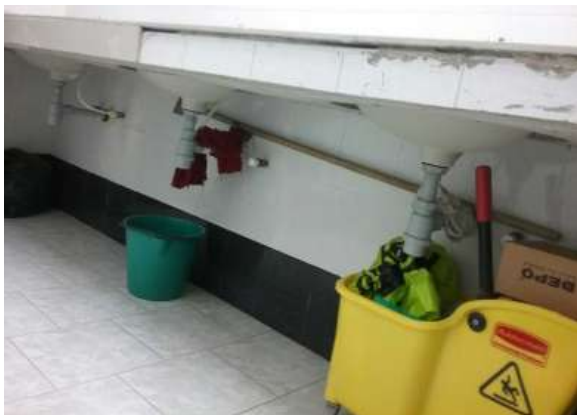
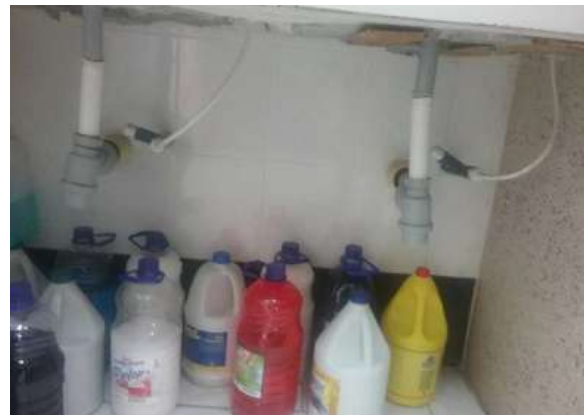
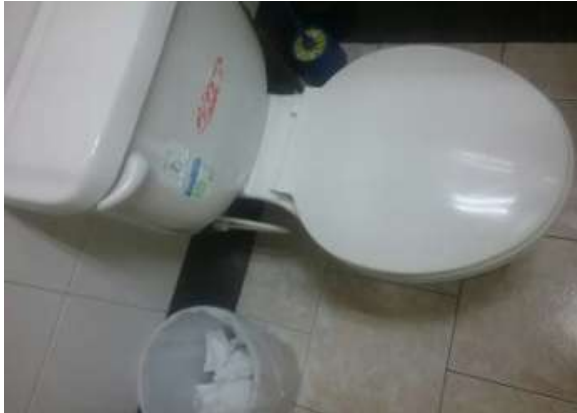
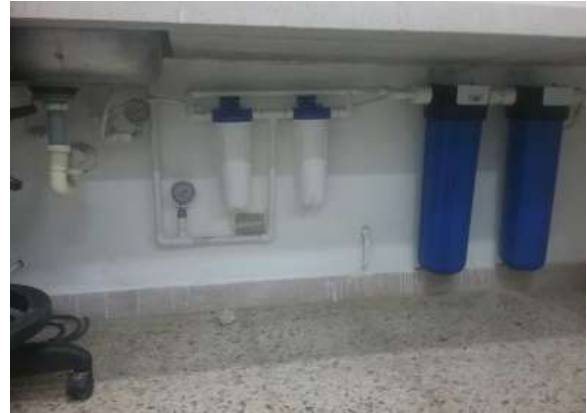
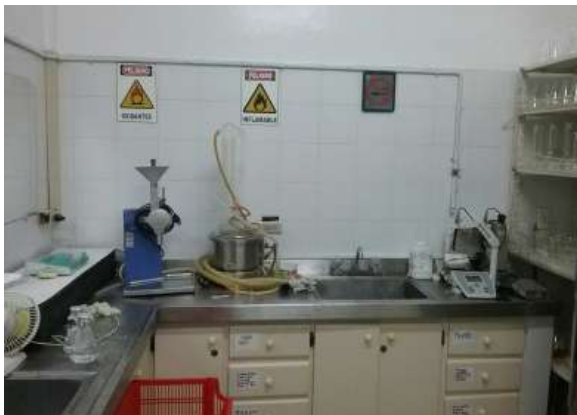
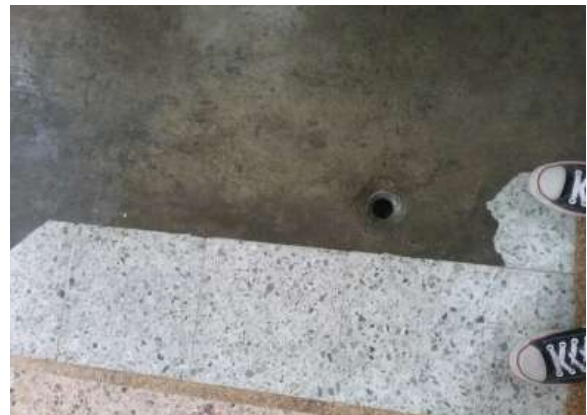
Ilustración 292 Desagües interiores de Aguas Negras en Baños y Cocina Bloque 38
Fuente: Equipo de diagnóstico

Las instalaciones interiores se encuentran enterradas en paredes y bajo el piso, no reportan mal funcionamiento por malos olores o problemas en el desagüe de los aparatos, según el diámetro de las salidas sanitarias se infiere que la tubería principal es de 3" de diámetro. Se debe realizar el cambio de los sifones tipo campana para lavaplatos y lavamanos 8 en total.

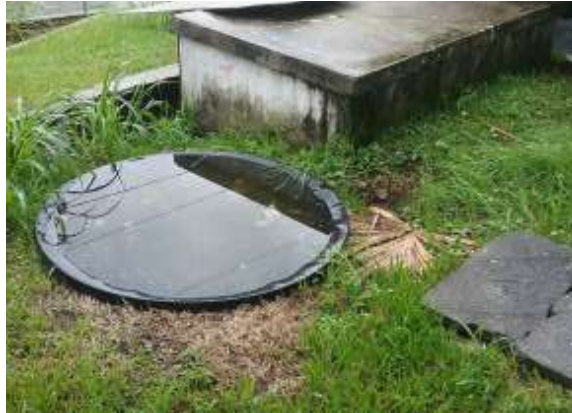
Ilustración 293 Trampa de grasas Bloque 38
Fuente: Equipo de diagnóstico

El bloque cuenta con trampa de grasas, la cual está localizada en el exterior del edificio, en la visita diagnostica se evidencio que está en buen estado, se recomienda hacer mantenimiento y limpieza.

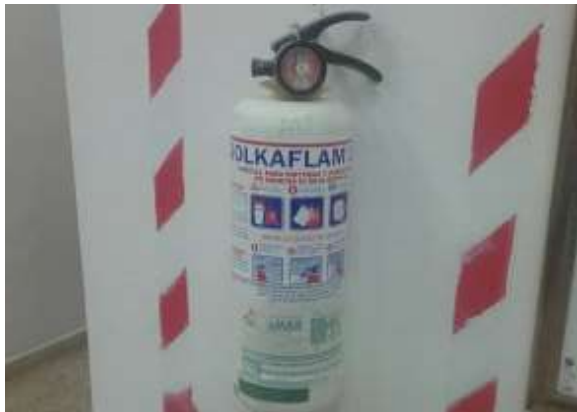
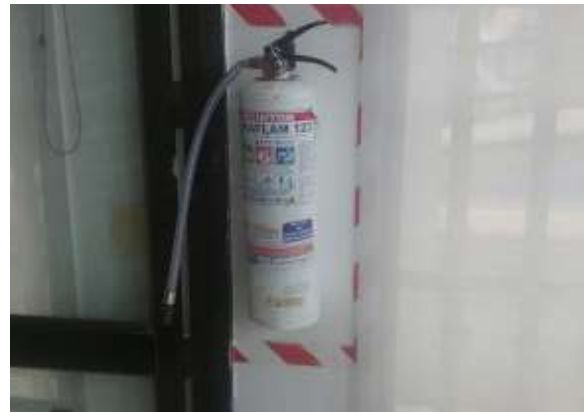
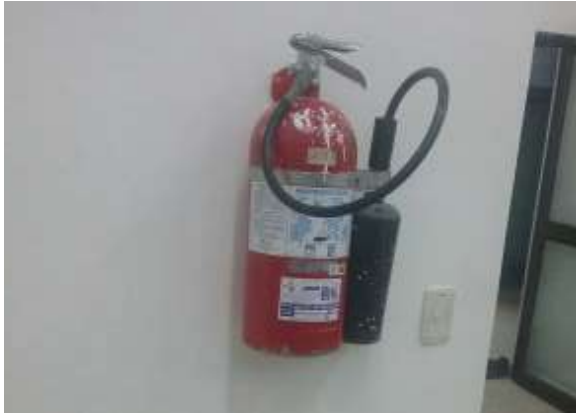
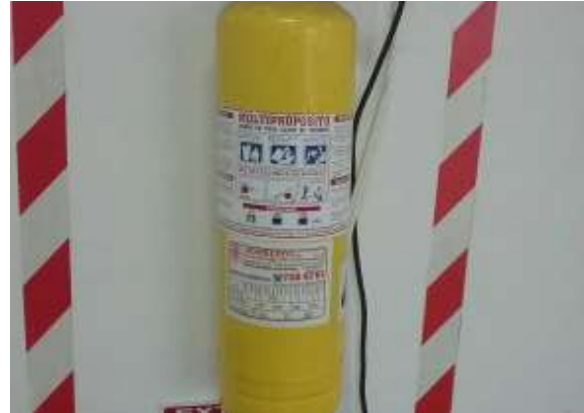
Ilustración 294 Extintores en pasillos del bloque 38
Fuente: Equipo de diagnóstico

Se encontraron diez extintores en pasillos y áreas comunes, los cuales son insuficientes para la cantidad de espacios existentes, se debe suministrar e instalar un mínimo de 4 extintores SOLKAFLAM 123 de 20 Lb más en las aulas y zonas comunes.

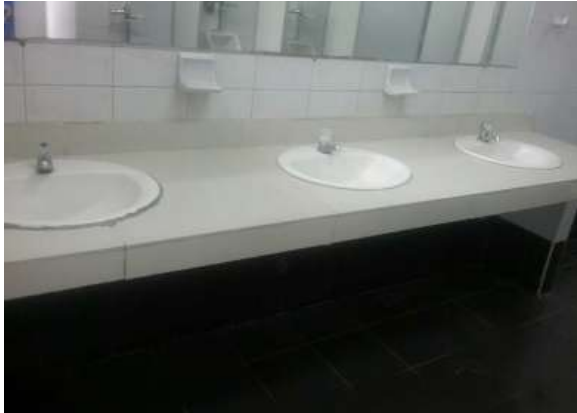
Ilustración 295 Instalaciones hidráulicas Bloque 39.
Fuente: Equipo de diagnóstico

Las instalaciones hidráulicas se encuentran empotradas en muros y pisos, en material PVCP, por tal razón no se logró realizar una inspección visual del estado de las redes, sin embargo se valoraron en buen estado por no evidenciar fugas o humedades en ninguno de los espacios. Se debe soportar la tubería de la poceta que se encuentra en el exterior del bloque, la cual no cuenta con anclajes apropiados.

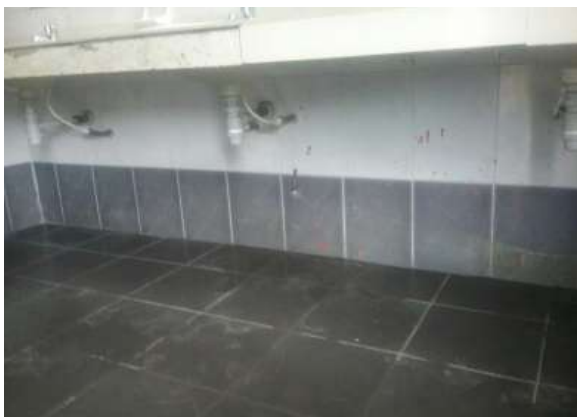
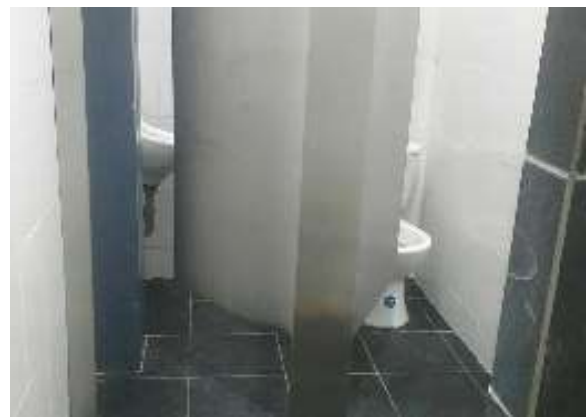
Ilustración 296 Instalaciones hidráulicas Bloque 39.
Fuente: Equipo de diagnóstico

Se localizaron puntos hidráulicos de 1/2" de diámetro en los dos baños, que se acoplan a lavamanos, retretes y orinales, los cuales presentan un correcto funcionamiento, las conexiones se hacen con acoples plásticos de 1/2" de diámetro y deben ser remplazadas por presentar deterioro.

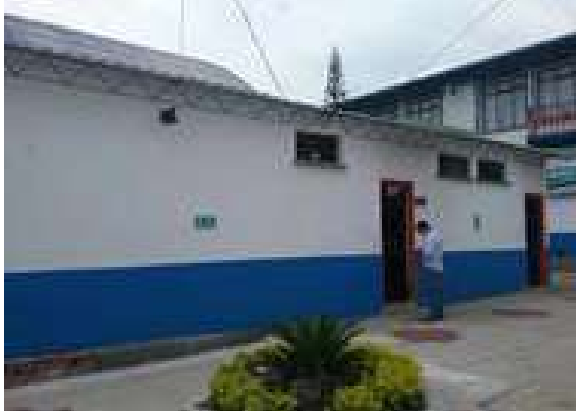
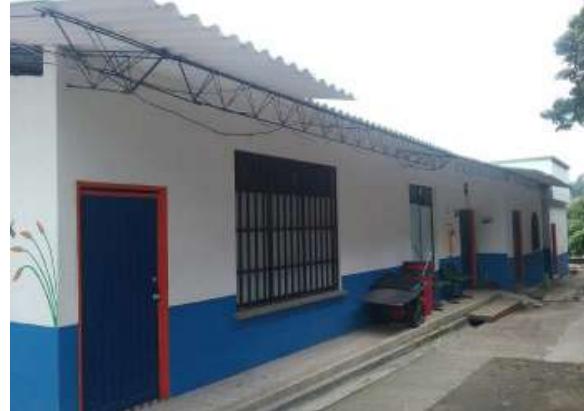
Ilustración 297 Cubiertas sin sistema de desagües Bloque 39
Fuente: Equipo de diagnóstico

En este bloque no existe sistema de recolección de aguas lluvias, el edificio no cuenta con bajantes ni canales de recolección que conduzcan las aguas, se recomienda la instalación de canales y bajantes de 4" de diámetro con soportes de anclaje.

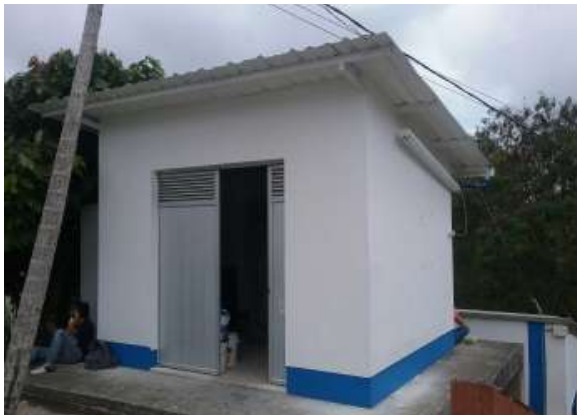
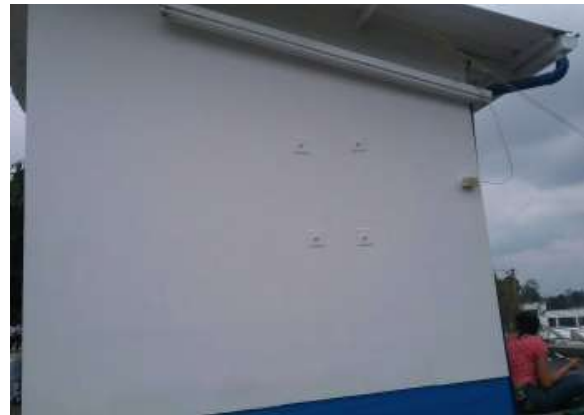
Ilustración 298 Sistema de desagües de aguas lluvias Bloque 40.
Fuente: Equipo de diagnóstico

En este bloque existe sistema de recolección de aguas lluvias, el edificio cuenta con bajantes y canales de recolección.

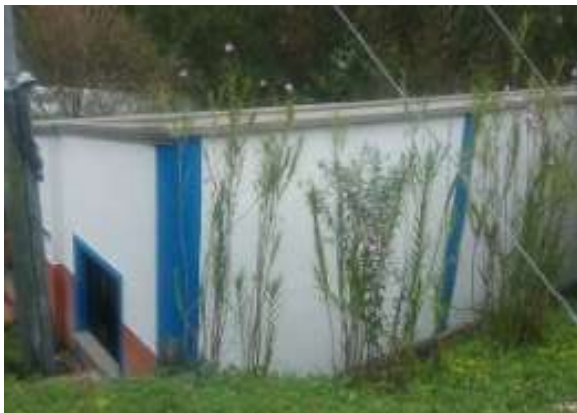
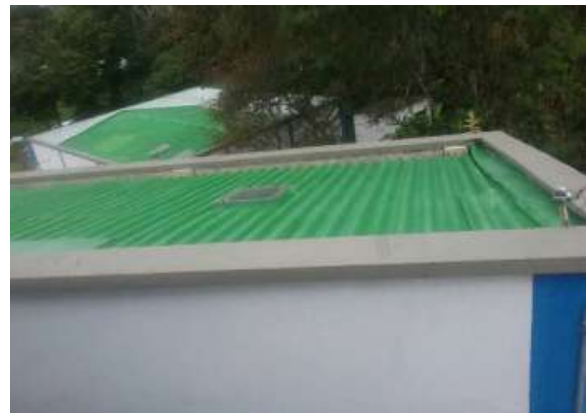
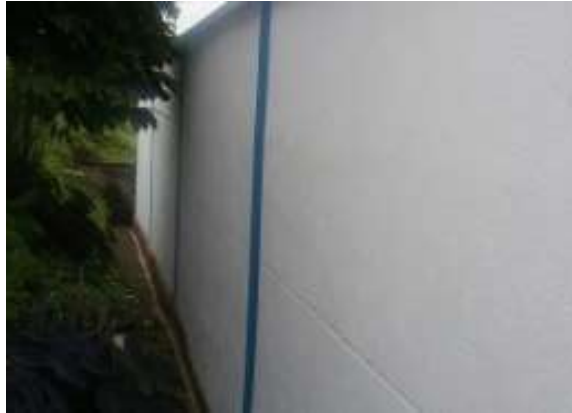
Ilustración 299 Sistema de desagües de aguas lluvias Bloque 41.
Fuente: Equipo de diagnóstico

En este bloque existe sistema de recolección de aguas lluvias, el edificio cuenta con bajantes y canales de recolección.

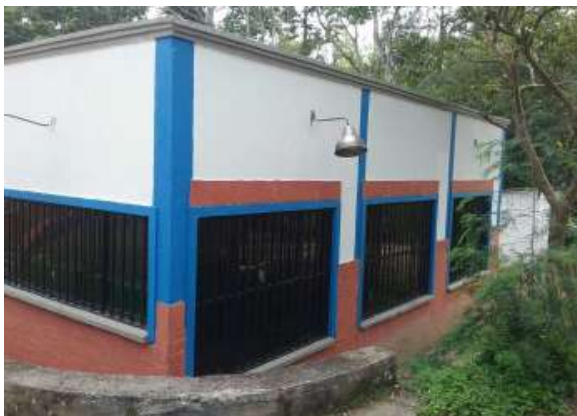
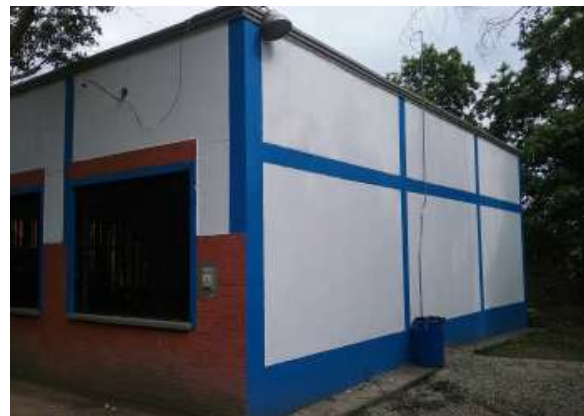
Ilustración 300 Sistema de desagües de aguas lluvias Bloque 42.
Fuente: Equipo de diagnóstico

En este bloque no existe sistema de recolección de aguas lluvias, el edificio no cuenta con bajantes y canales de recolección.

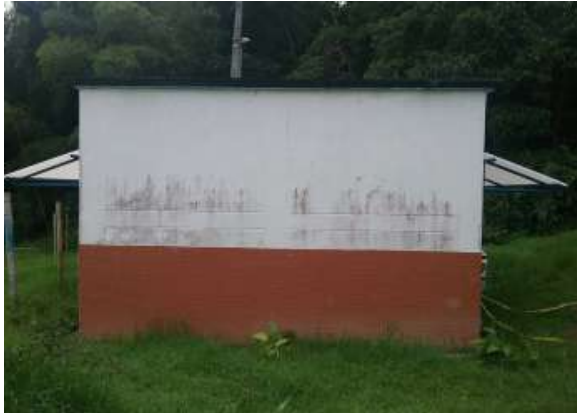
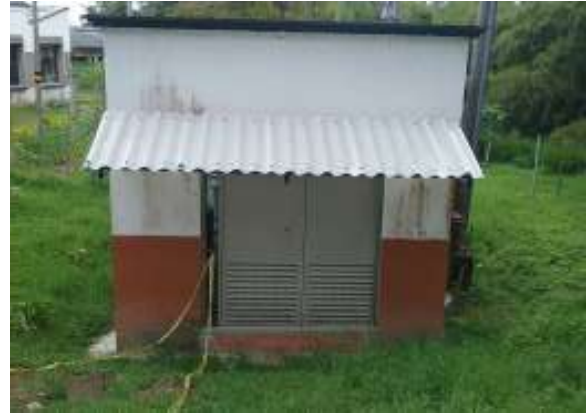
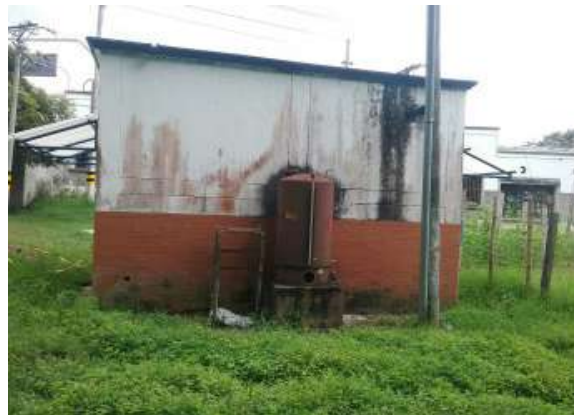
Ilustración 301 Sistema de desagües de aguas lluvias Bloque 43.
Fuente: Equipo de diagnóstico

En este bloque no existe sistema de recolección de aguas lluvias, el edificio no cuenta con bajantes y canales de recolección y no es necesario su instalación.

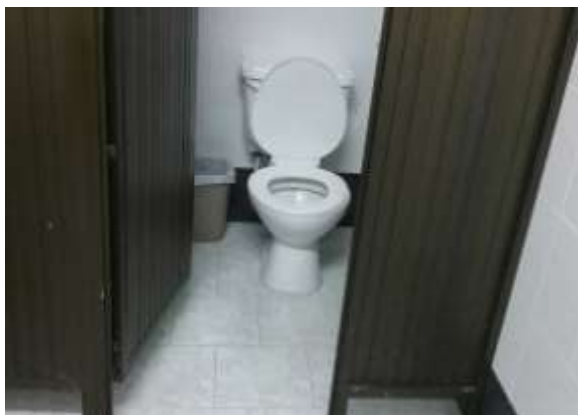
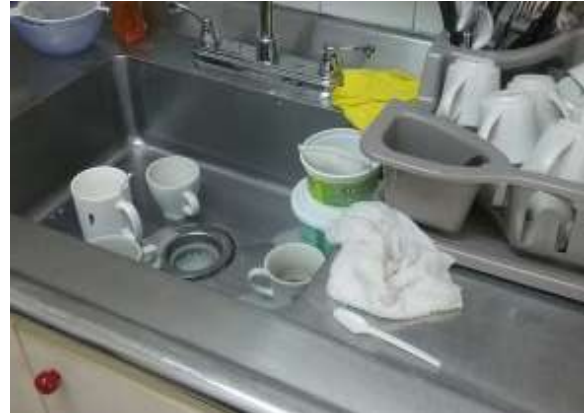
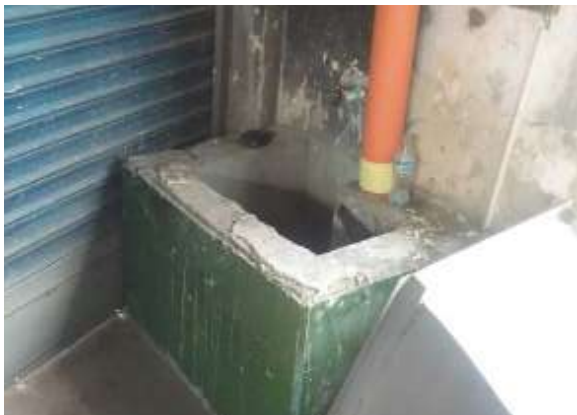
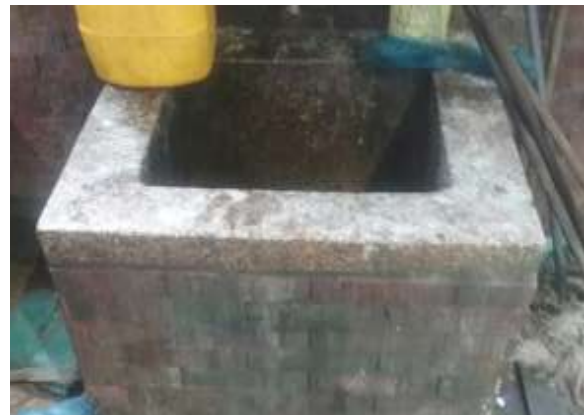
Ilustración 302 Instalaciones hidráulicas Bloque 44
Fuente: Equipo de diagnóstico

Se localizaron puntos hidráulicos de 1/2" de diámetro en los siete baños del bloque, que se acoplan a lavamanos, lavaplatos, retetes, orinales, duchas, laboratorios y pocetas de aseo, los cuales presentan un correcto funcionamiento, Las conexiones se hacen con acoples plásticos de 1/2" de diámetro y deben ser remplazadas por presentar deterioro, 5 acoples plásticos en cada uno de los baños y 8 acoples plásticos en laboratorios.

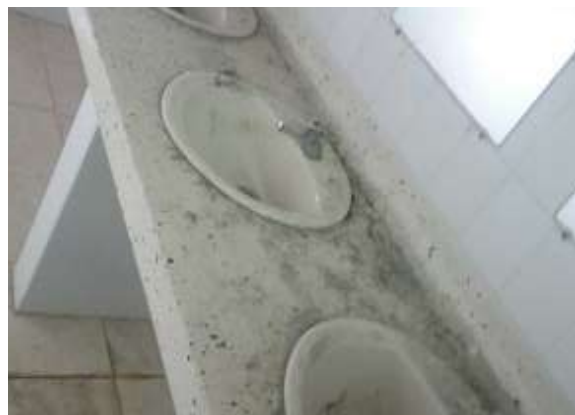
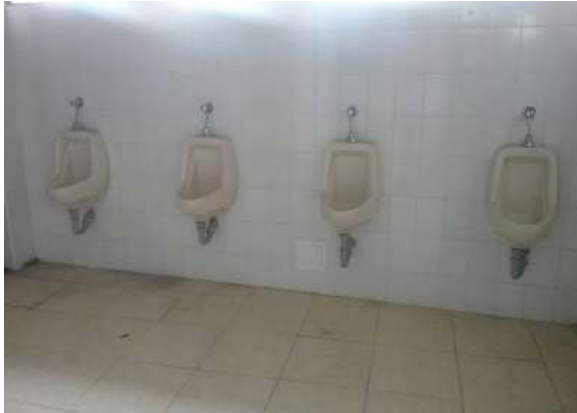
Las instalaciones hidráulicas se encuentran empotradas en muros y pisos, en material PVCP, por tal razón no se logró realizar una inspección visual del estado de las redes, sin embargo se valoraron en buen estado por no evidenciar fugas o humedades en ninguno de los espacios.

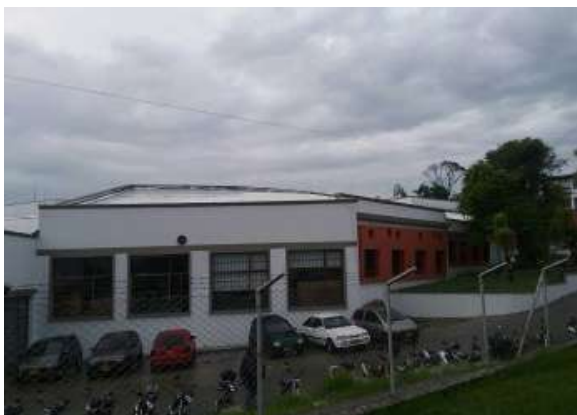
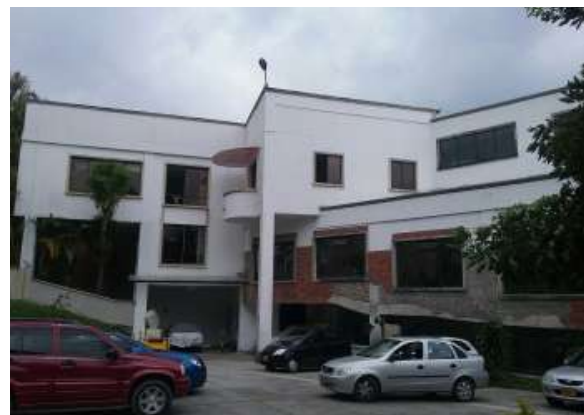
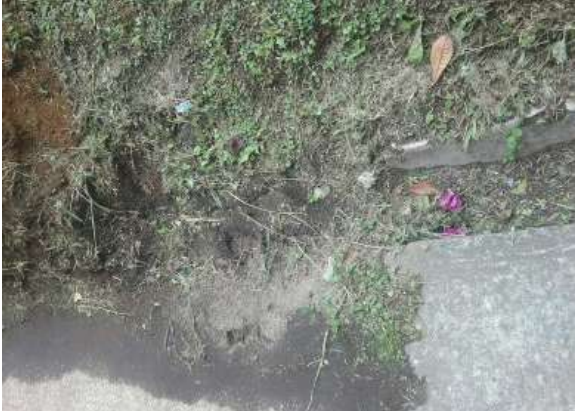
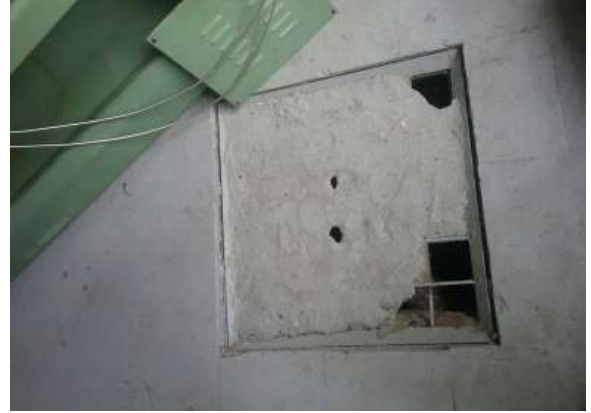
Ilustración 303 Sistema de desagües Bloque 44.
Fuente: Equipo de diagnóstico

En este bloque existe sistema de recolección de aguas lluvias, el edificio cuenta con bajantes y canales de recolección que conducen las aguas pluviales, se recomienda el mantenimiento y limpieza de 40 ml de canaleta y el sondeo de 20 ml de bajantes.

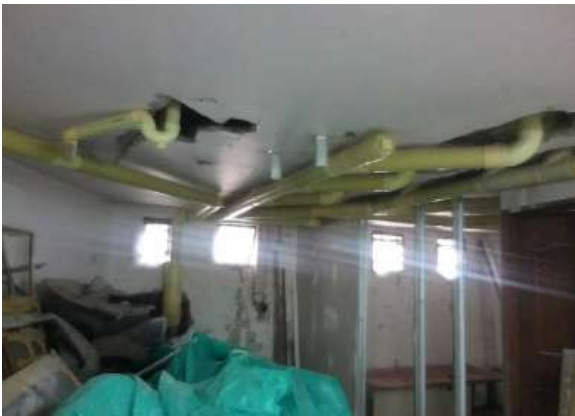
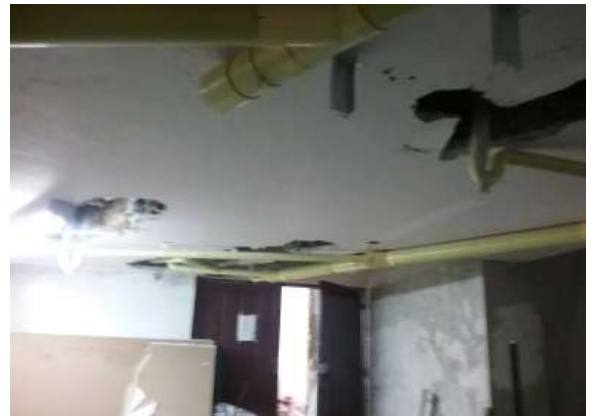
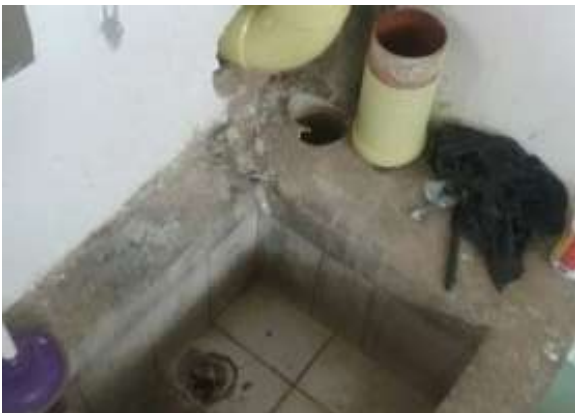
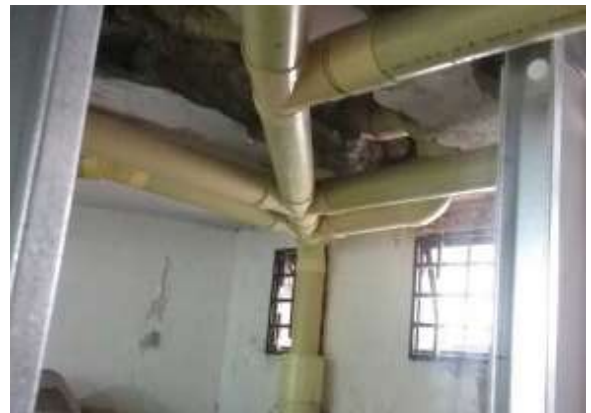
Ilustración 304 Sistema de desagües Bloque 44.
Fuente: Equipo de diagnóstico

Los desagües de aguas negras se encuentran enterrados bajo la placa de piso, las cuales son conducidas a través de tubería de 4" al pozo séptico que se encuentra en los exteriores del bloque 34.

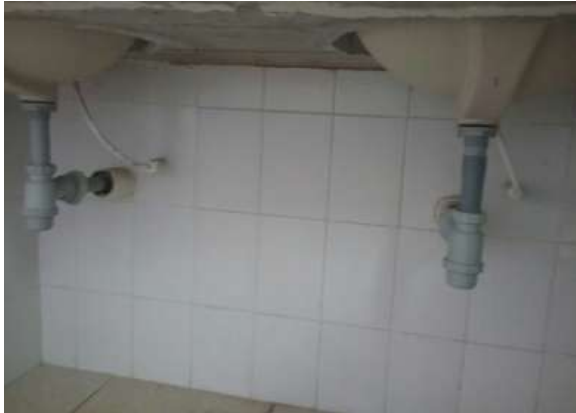
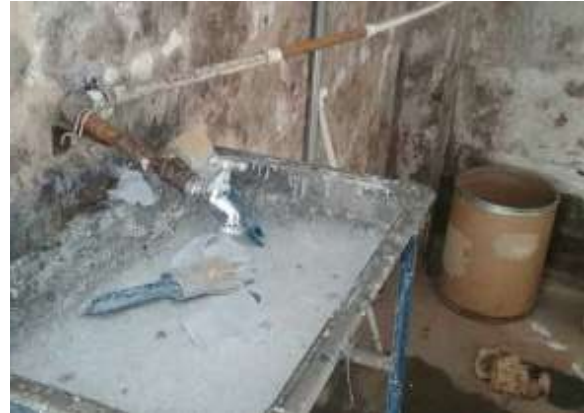
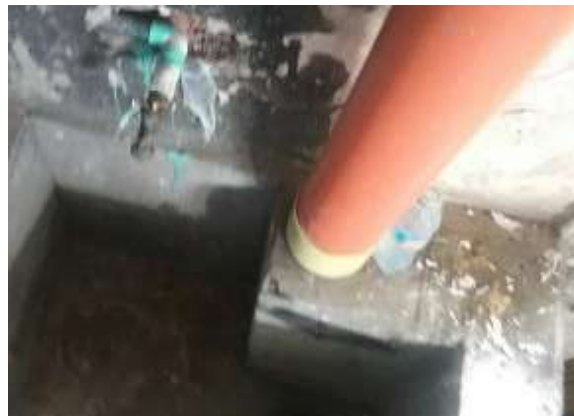
Ilustración 305 Desagües interiores de Aguas Negras en Baños y Cocina Bloque 44.
Fuente: Equipo de diagnóstico

Las instalaciones interiores se encuentran enterradas en paredes y bajo el piso, no reportan anomalías por malos olores o problemas en el desagüe de los aparatos, según el diámetro de las salidas sanitarias se infiere que la tubería principal es de 4" de diámetro. Se debe realizar el cambio de los sifones tipo campana para lavaplatos y lavamanos, 8 en total.

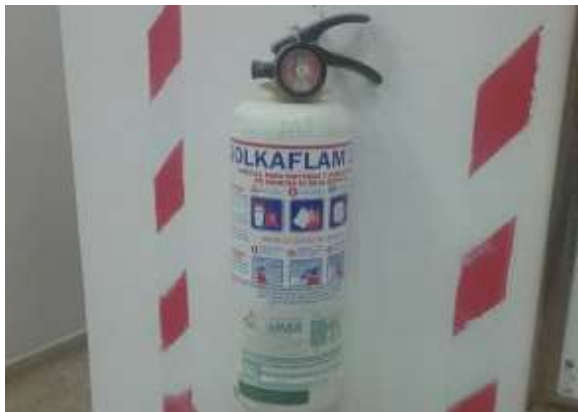
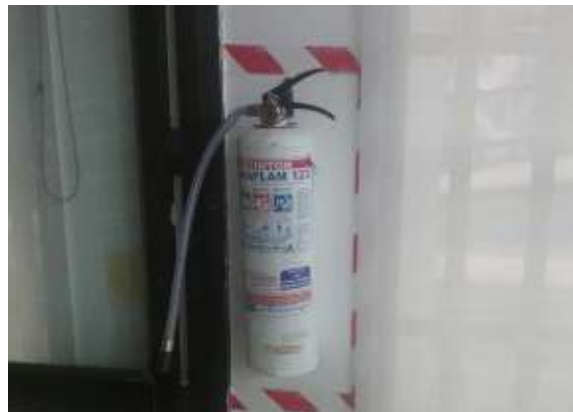
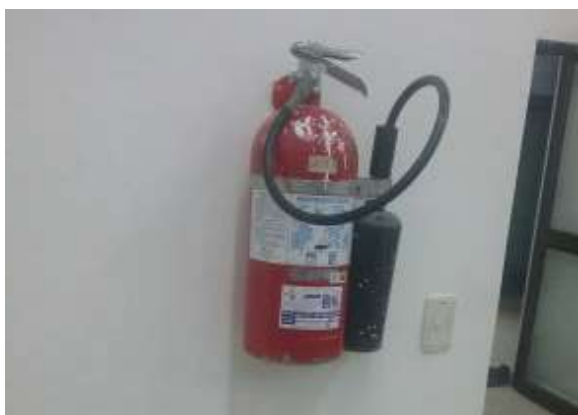
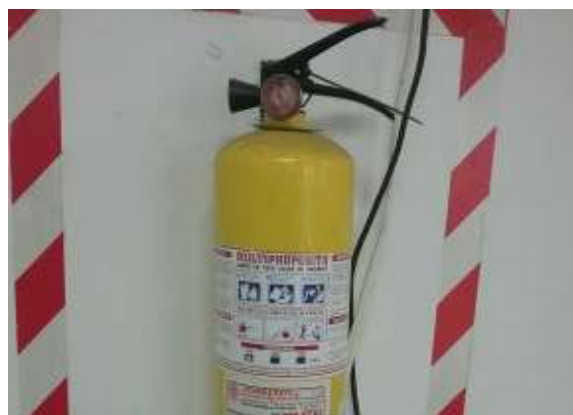
Ilustración 306 Extintores en pasillos del bloque 44
Fuente: Equipo de diagnóstico

Se encontraron doce extintores en pasillos y áreas comunes, los cuales son insuficientes para la cantidad de espacios existentes, se debe suministrar e instalar un mínimo de 6 extintores SOLKAFLAM 123 de 20 Lb más en las aulas y zonas comunes.
