DIAGNÓSTICO I N T E G R A L

ARMENIA / Vol. 3

Centro No. 86

SERVICIO NACIONAL DE APRENDIZAJE - SENA

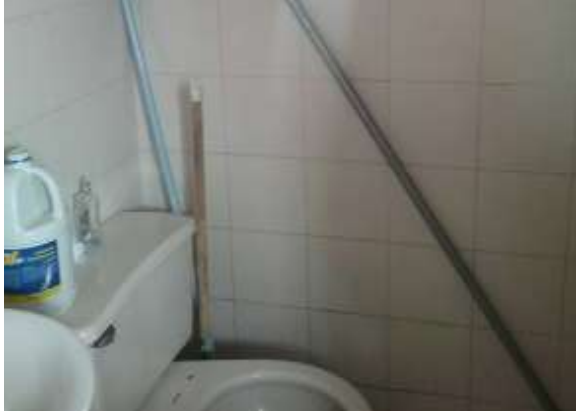
Ilustración 307 Instalaciones hidráulicas Bloque 45
Fuente: Equipo de diagnóstico

Las instalaciones hidráulicas se encuentran empotradas en muros y pisos, en material PVCP, por tal razón no se logró realizar una inspección visual del estado de las redes, sin embargo se valoraron en buen estado por no evidenciar fugas o humedades en ninguno de los espacios. Los aparatos sanitarios se encuentran en buen estado aunque se debe realizar el suministro e instalación de biscocho para retrete.

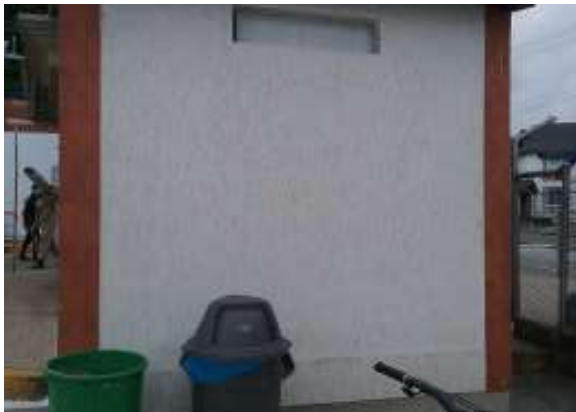
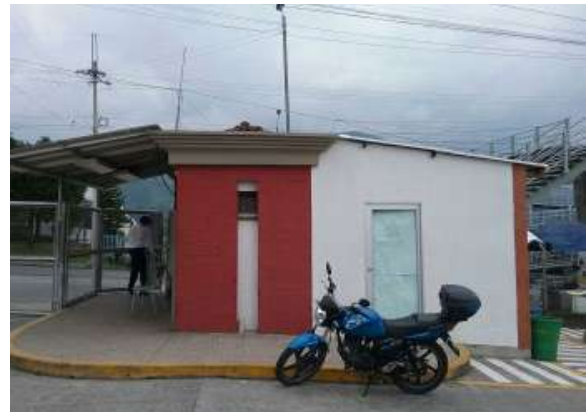
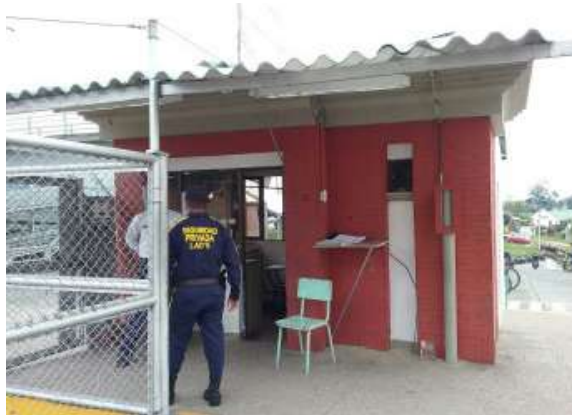
Ilustración 308 Sistema de desagües de aguas lluvias Bloque 45.
Fuente: Equipo de diagnóstico

En este bloque no existe sistema de recolección de aguas lluvias, el edificio no cuenta con bajantes ni canales de recolección que conduzcan las aguas, se recomienda la instalación de canales y bajantes con soportes de anclaje.

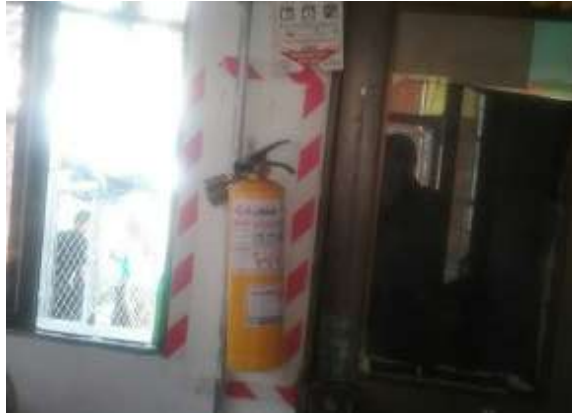
Ilustración 309 Extintores en pasillos del bloque 45
Fuente: Equipo de diagnóstico

En la visita de diagnóstico se identificó un solo extintor para el edificio. Ver Ilustración 309

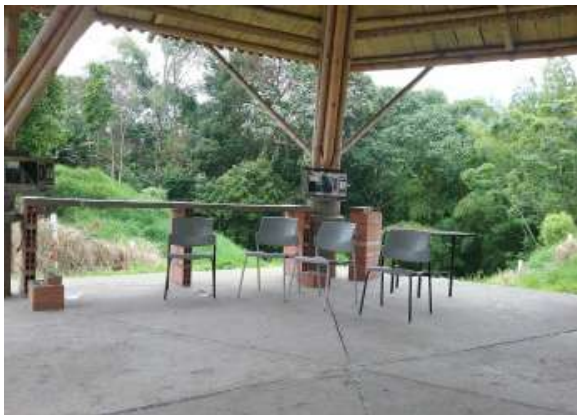
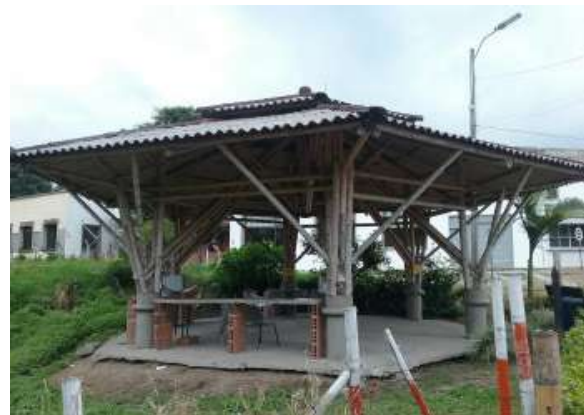
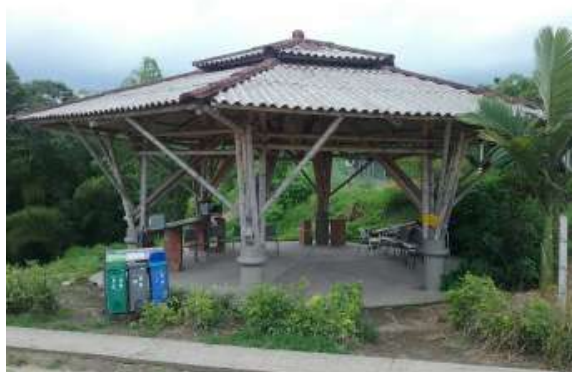
Ilustración 310 Desagües de aguas lluvias cubierta Bloque 46.
Fuente: Equipo de diagnóstico

El bloque no cuenta con un sistema de desagüe de aguas lluvias, canales de recolección ni bajantes.

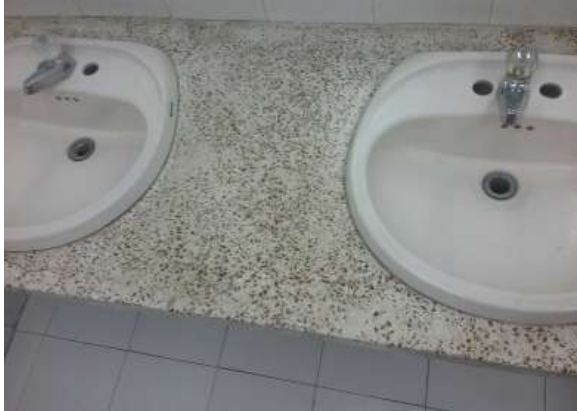
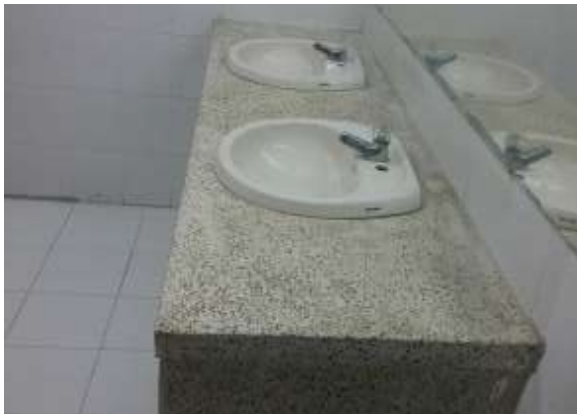
Ilustración 311 Instalaciones hidráulicas en baños de Bloque 47.
Fuente: Equipo de diagnóstico

Las instalaciones hidráulicas corresponden a seis baños, las cuales se encuentran empotradas en muros y pisos, en material PVCP, por tal razón no se logró realizar una inspección visual del estado de las redes, sin embargo se valoraron en buen estado por no evidenciar fugas o humedades en ninguno de los espacios.

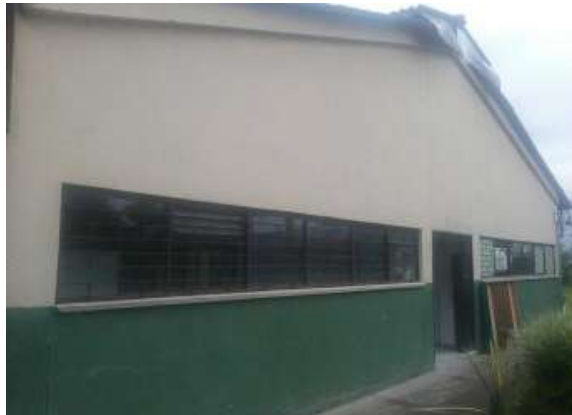
Ilustración 312 Estado de canales y bajantes de las cubiertas de Bloque 47
Fuente: Equipo de diagnóstico

En este bloque el sistema de recolección de aguas lluvias es bastante deficiente, el edificio no cuenta con suficientes bajantes ni canales de recolección que conduzcan las aguas, se recomienda la instalación de canales y bajantes de 4" de diámetro con soportes de anclaje. Adicionalmente se debe realizar la revisión, prueba y sondeo de sifones y bajantes de aguas lluvias existentes.

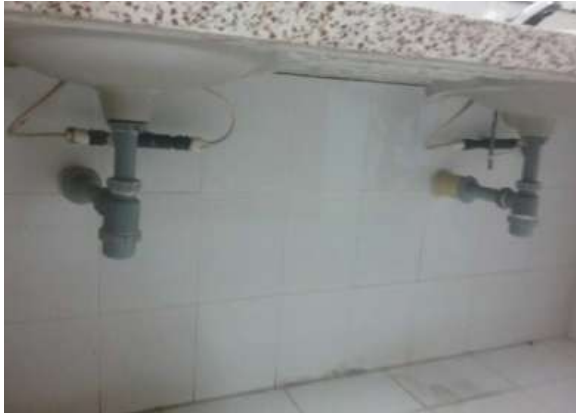
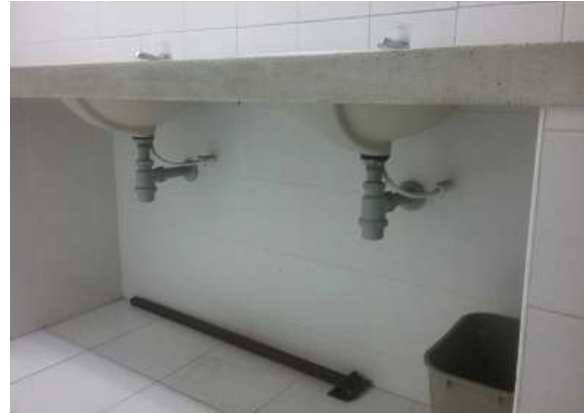
Ilustración 313 Estado de canales y bajantes de las cubiertas de Bloque 47
Fuente: Equipo de diagnóstico

Las instalaciones interiores se encuentran enterradas bajo el piso, no reportan mal funcionamiento por malos olores o problemas en el desagüe de los aparatos, según el diámetro de las salidas sanitarias se infiere que la tubería principal es de 3" de diámetro.

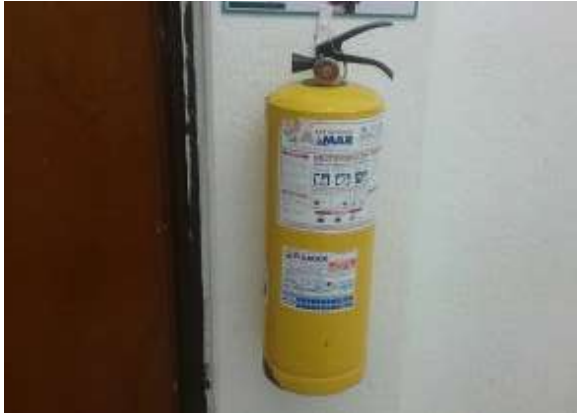
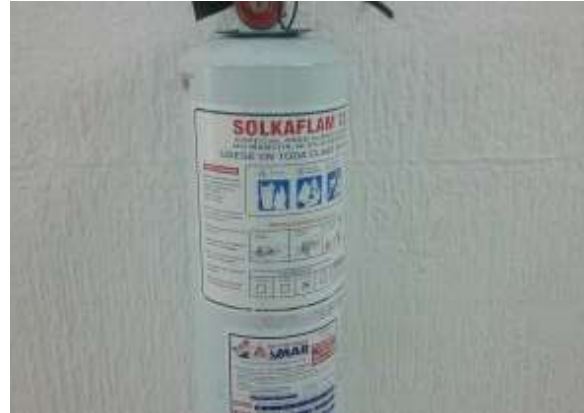
Ilustración 314 Extintor en Bloque 47.
Fuente: Equipo de diagnóstico

En la visita de diagnóstico se identificó cuatro extintores para todo el edificio. Los cuales son insuficientes, se debe suministrar e instalar 2 extintores SOLKAFLAM 123 de 20 Lb.

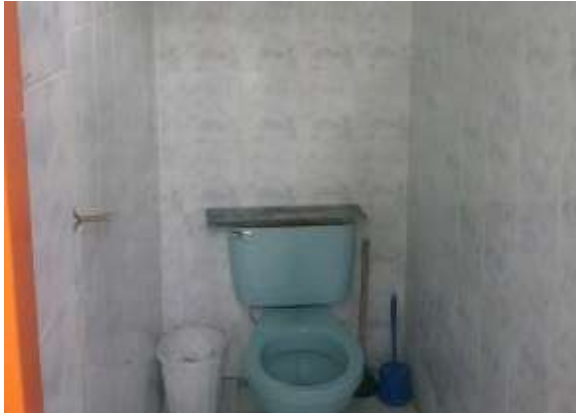
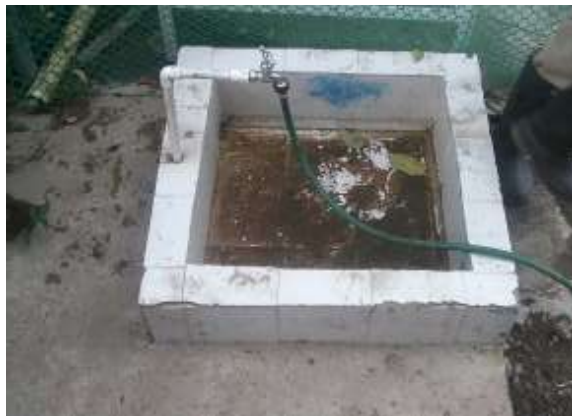
Ilustración 316 Salidas o puntos hidráulicos de conexión Bloque 48
Fuente: Equipo de diagnóstico

Se localizaron puntos hidráulicos de 1/2" de diámetro en el baño, que se acoplan a lavamanos, retretes, duchas y pocetas de aseo, los cuales presentan un correcto funcionamiento, las conexiones se hacen con acoples plásticos de 1/2" de diámetro y deben ser remplazadas por presentar deterioro.

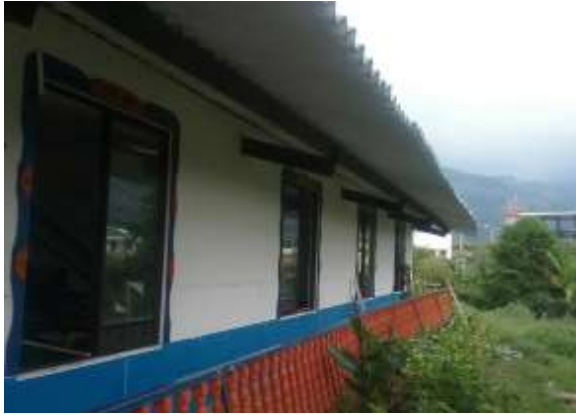
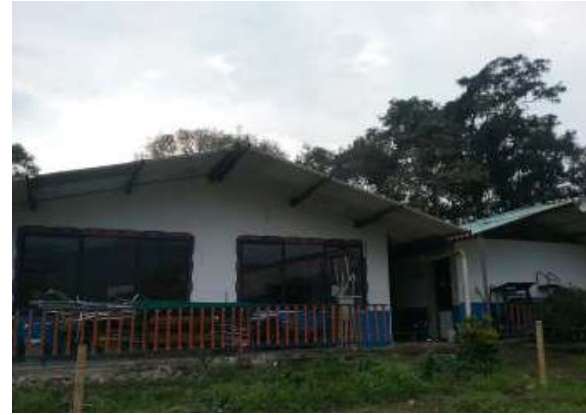
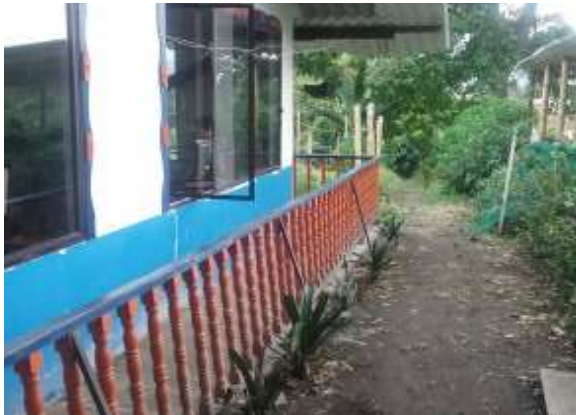
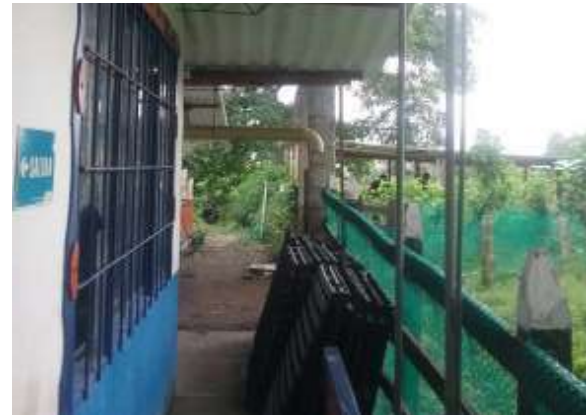
Ilustración 317 Estado de los canales y bajantes de aguas lluvias en el Bloque 48

En este bloque no existe sistema de recolección de aguas lluvias, el edificio no cuenta con bajantes y canales de recolección que conduzcan las agua. Se recomienda la instalación de 5 ml de canaletas y 3 de bajantes.

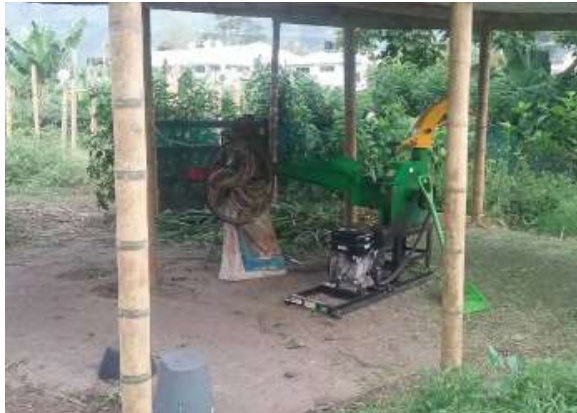
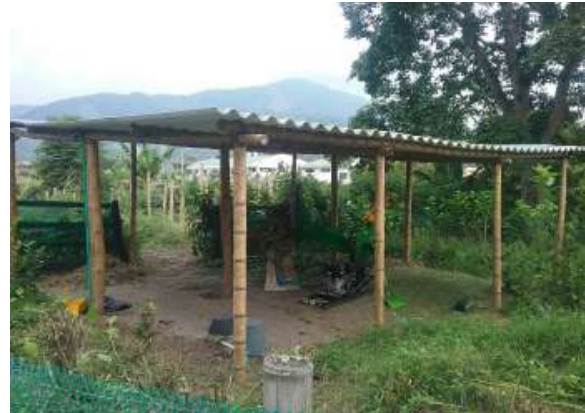
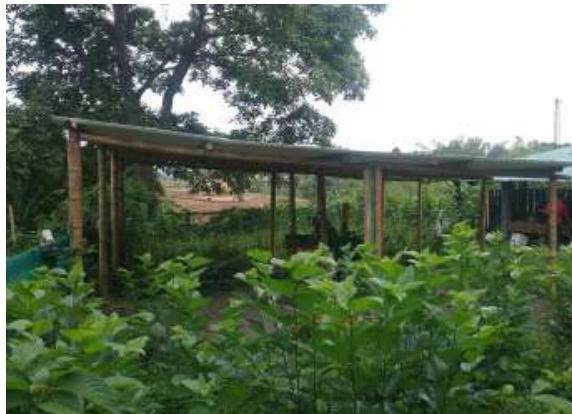
Ilustración 318 Sistema de desagües de aguas lluvias Bloque 49.
Fuente: Equipo de diagnóstico

En este bloque existe sistema de recolección de aguas lluvias, el edificio no cuenta con bajantes y canales de recolección y no es necesaria su instalación.

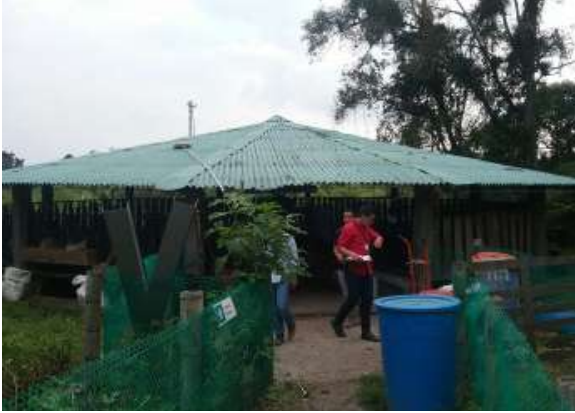
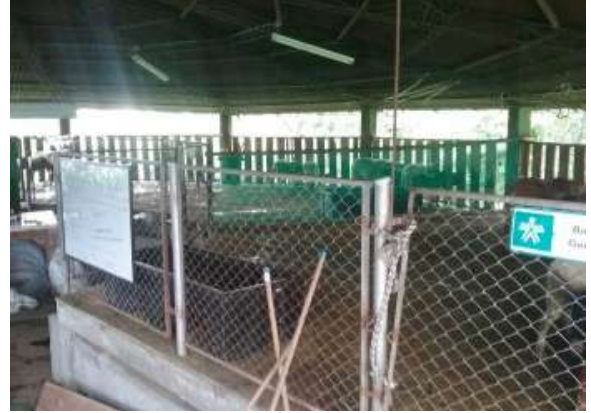
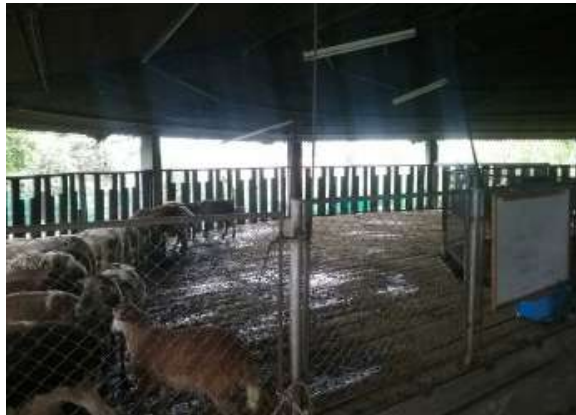
Ilustración 319 Sistema de desagües de aguas lluvias Bloque 50.
Fuente: Equipo de diagnóstico

En este bloque no existe sistema de recolección de aguas lluvias, el edificio no cuenta con bajantes y canales de recolección.

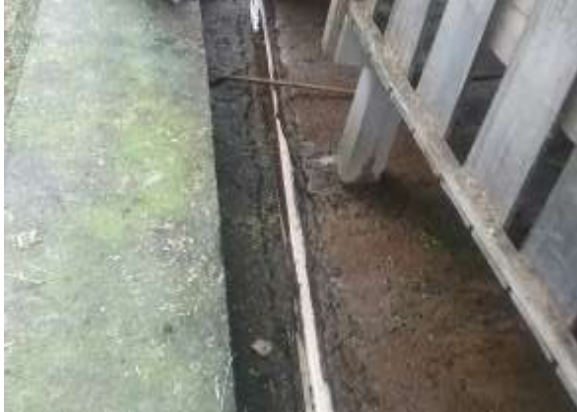
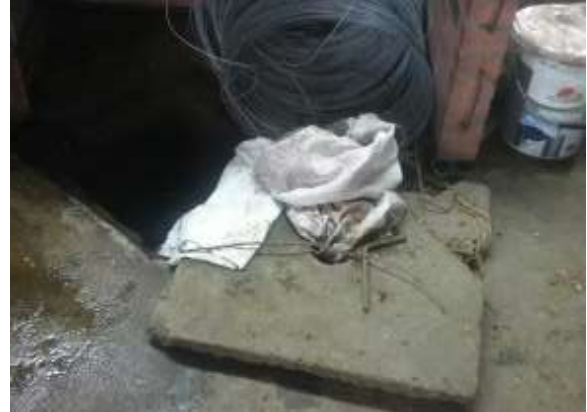
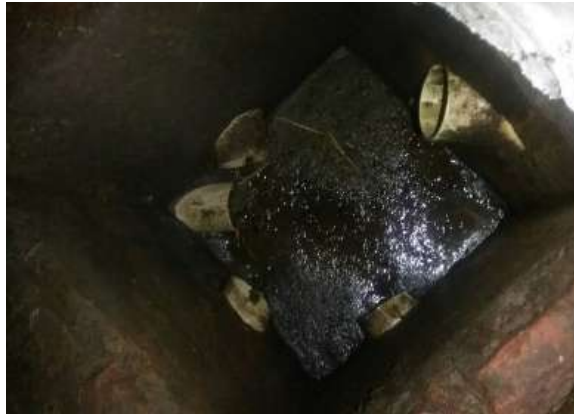
Ilustración 320 Sistema de desagües de aguas negras Bloque 50.
Fuente: Equipo de diagnóstico

El bloque 50 desagua aguas negras a través de canales de recolección perimetrales, se recomienda realizar mantenimiento y limpieza a canales y pozo de inspección.

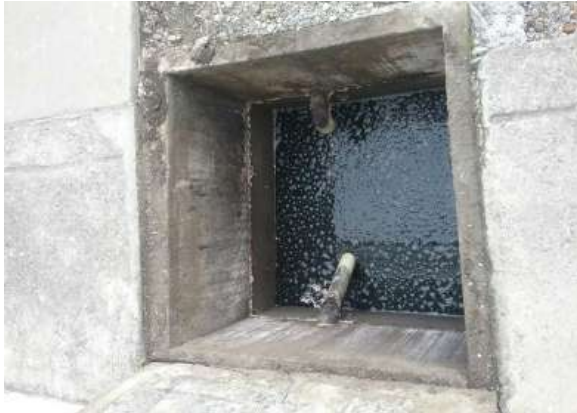
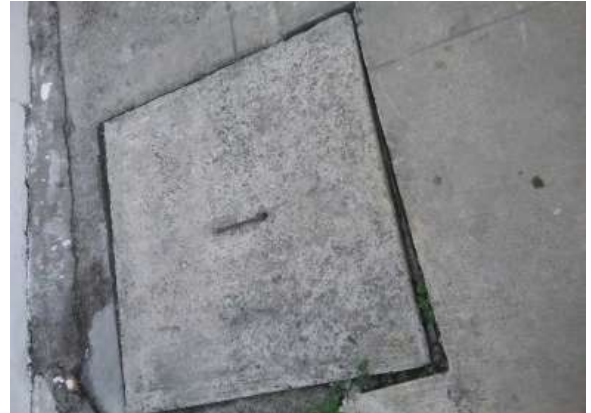
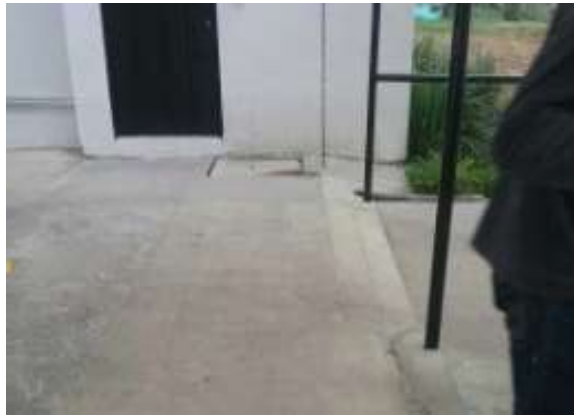
Ilustración 322 Trampa de grasas Bloque 51
Fuente: Equipo de diagnóstico

El bloque cuenta con trampa de grasas, la cual está localizada en el exterior del edificio, en la visita diagnostica se evidencio que está en buen estado, se recomienda hacer mantenimiento y limpieza.

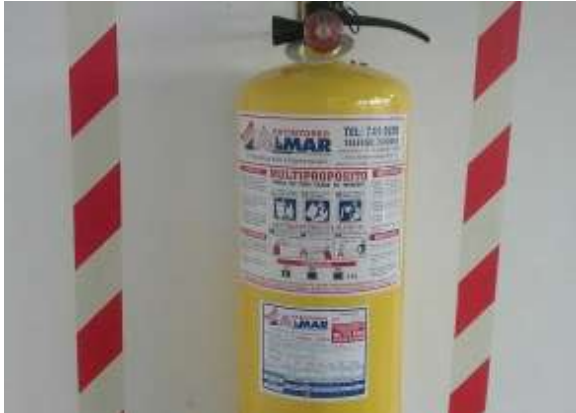
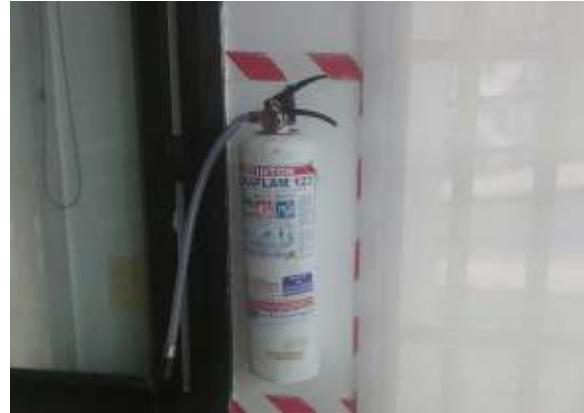
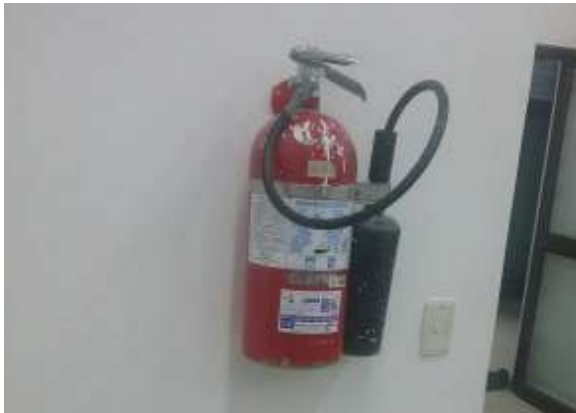
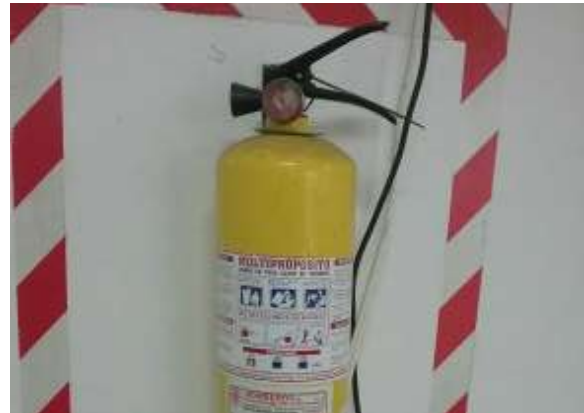
Ilustración 323 Extintores en pasillos del bloque 51
Fuente: Equipo de diagnóstico

Se encontraron cuatro extintores en pasillos y áreas comunes, los cuales son insuficientes para la cantidad de espacios existentes, se debe suministrar e instalar un mínimo de 4 extintores SOLKAFLAM 123 de 20 Lb más en las aulas y zonas comunes.

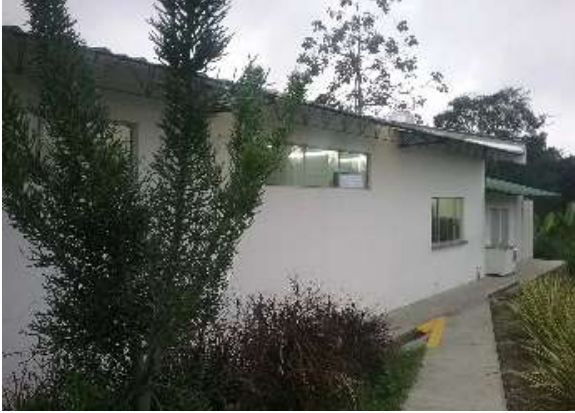
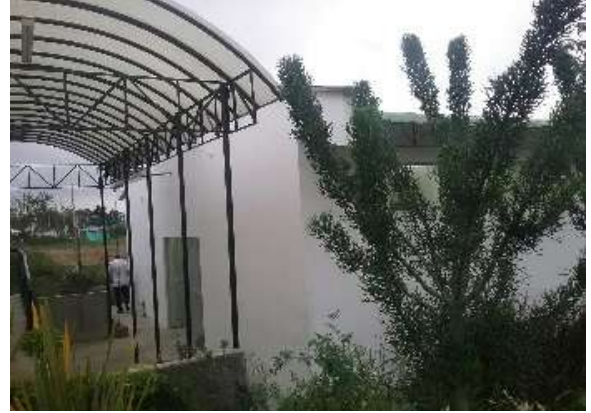
Ilustración 325 Sistema de desagües de aguas lluvias Bloque 52.
Fuente: Equipo de diagnóstico

En este bloque no existe sistema de recolección de aguas lluvias, el edificio no cuenta con bajantes ni canales de recolección que conduzcan las aguas, se recomienda la instalación de canales y bajantes de 4" de diámetro con soportes de anclaje.

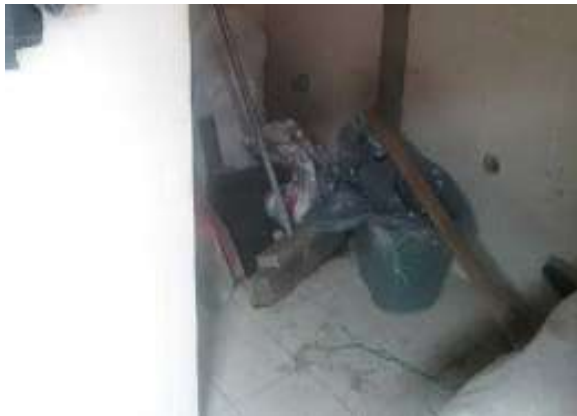
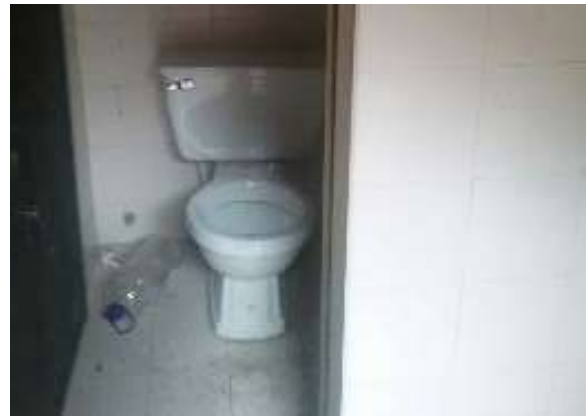
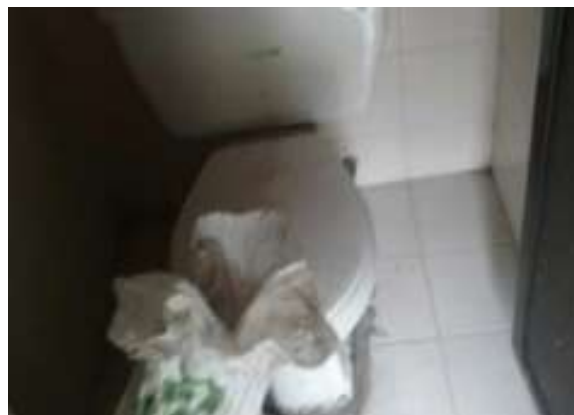
Ilustración 326 Instalaciones hidráulicas Bloque 53
Fuente: Equipo de diagnóstico

Las instalaciones hidráulicas se encuentran empotradas en muros y pisos, en material PVCP, por tal razón no se logró realizar una inspección visual del estado de las redes, sin embargo se valoraron en buen estado por no evidenciar fugas o humedades en ninguno de los espacios. Los aparatos sanitarios se encuentran en buen estado aunque se debe realizar el suministro e instalación de biscocho para retrete.

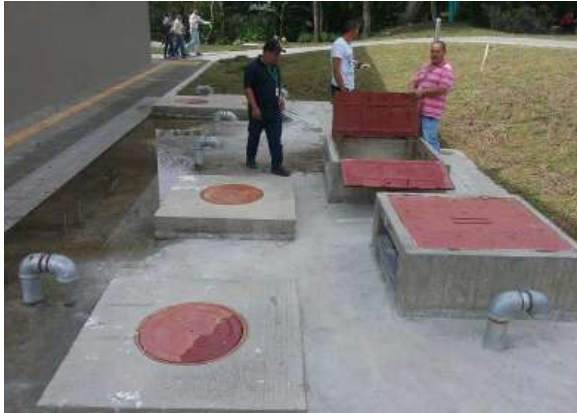
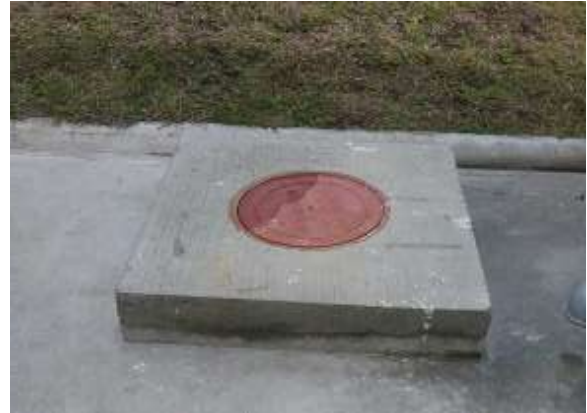
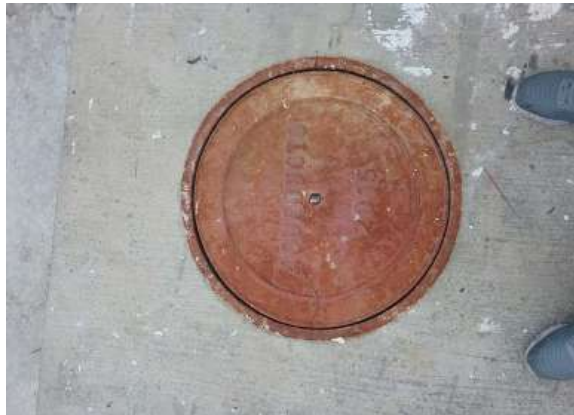
Ilustración 327 Acceso al Tanque subterráneo localizado en el bloque 54

El bloque cuenta con un (1) tanque subterráneo en concreto y mampostería, con un volumen de 24 m³ ubicado en los exteriores del edificio, al cual se puede acceder mediante una tapa metálica en buenas condiciones físicas, se inspeccionó encontrando componentes y accesorios hidráulicos como tubería, codos y flotador en buen estado.

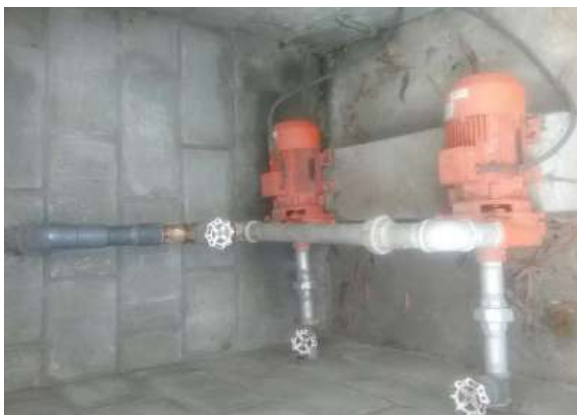
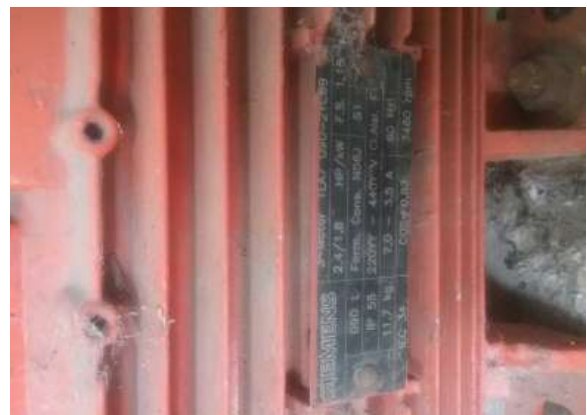
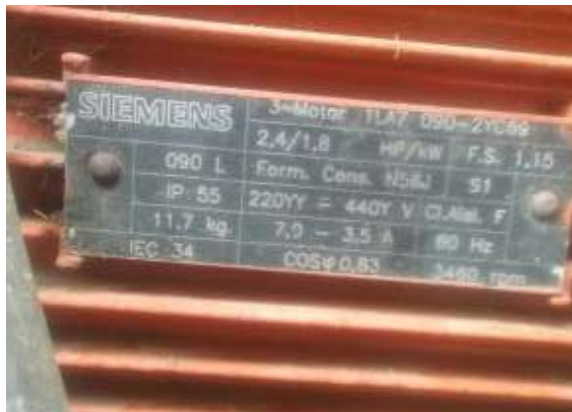
Ilustración 328 Equipo de bombeo Bloque 54.
Fuente: Equipo de diagnóstico

En el bloque se identificó un equipo de bombeo en buen estado con dos unidades de 2.4 HP de potencia, se debe realizar pruebas y mantenimiento general.

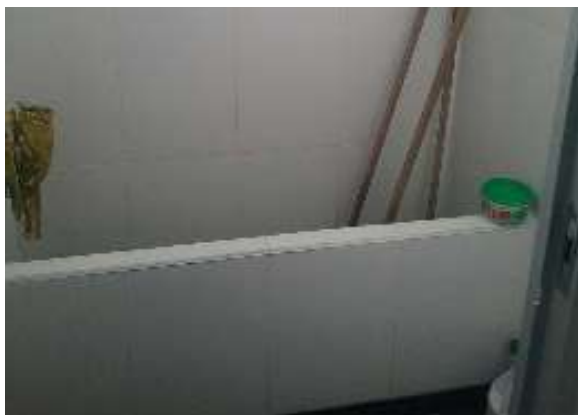
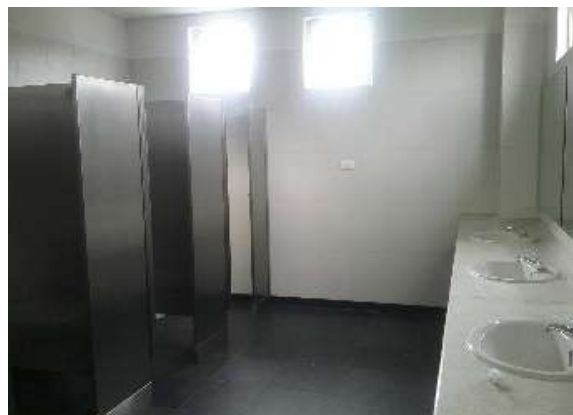
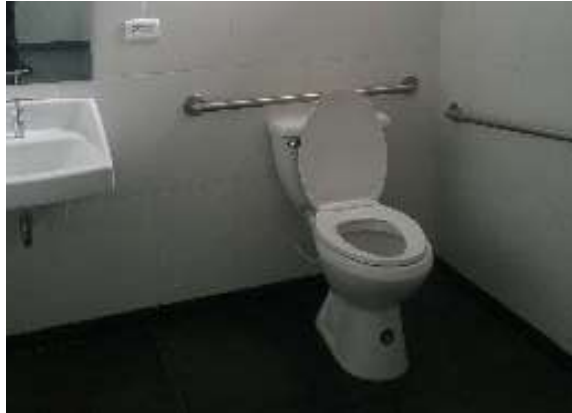
Ilustración 329 Instalaciones hidráulicas Bloque 54
Fuente: Equipo de diagnóstico

Las instalaciones hidráulicas en baños y cocinas se encuentran empotradas en muros y pisos, en material PVCP, por tal razón no se logró realizar una inspección visual del estado de las redes, sin embargo se valoraron en buen estado por no evidenciar fugas o humedades en ninguno de los espacios. El edificio es el más nuevo del centro por lo que las instalaciones se encuentran en muy buen estado físico y de funcionamiento.

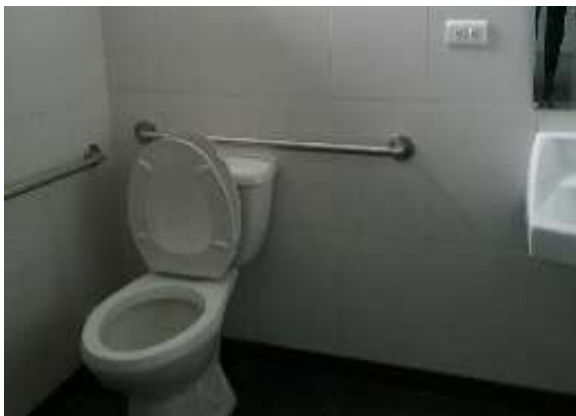
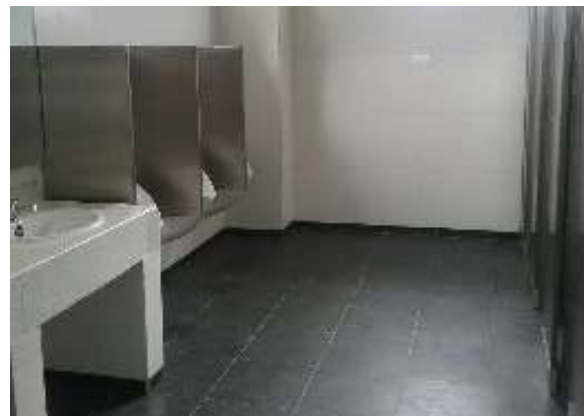
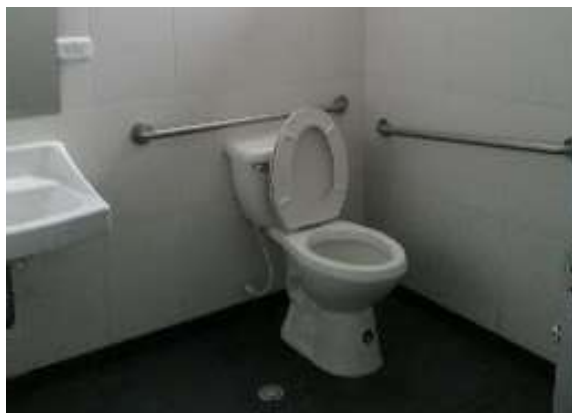
Ilustración 330 Instalaciones hidráulicas Bloque 54
Fuente: Equipo de diagnóstico

Se localizaron puntos hidráulicos de $\frac{1}{2}$ " de diámetro en los seis baños, que se acoplan a lavamanos, retretes, duchas y pocetas de aseo, los cuales presentan un correcto funcionamiento, las conexiones se hacen con acoples plásticos de $\frac{1}{2}$ " de diámetro y deben ser remplazadas por mantenimiento preventivo, se debe realizar el suministro e instalación de un registro de control de $\frac{1}{2}$ " de diámetro, trabajo que incluye la construcción de caja válvula, con tapa de registro, resane con enchape, 1.5 metros de tubería y accesorios para cada uno de los baños.

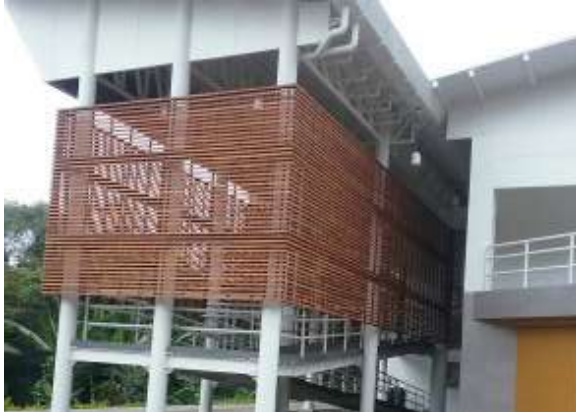
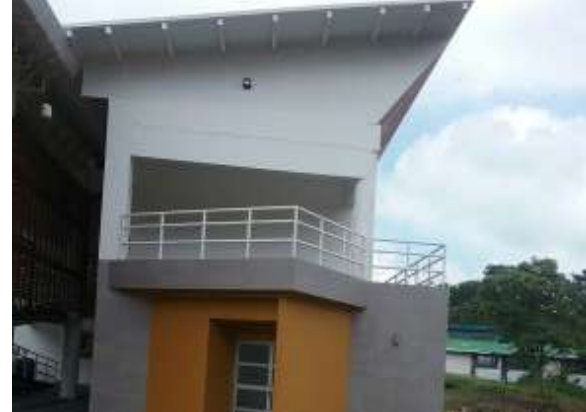
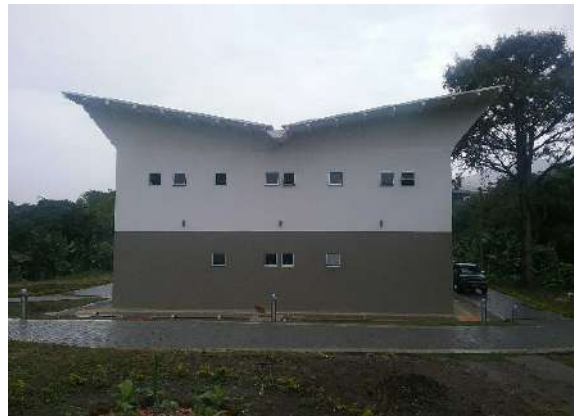
Ilustración 331 Instalaciones hidráulicas Bloque 54
Fuente: Equipo de diagnóstico

En este bloque existe sistema de recolección de aguas lluvias y su funcionamiento es óptimo, el edificio cuenta con bajantes y canales de recolección que conducen las aguas, se recomienda el mantenimiento y limpieza de canales y bajantes cada dos meses.

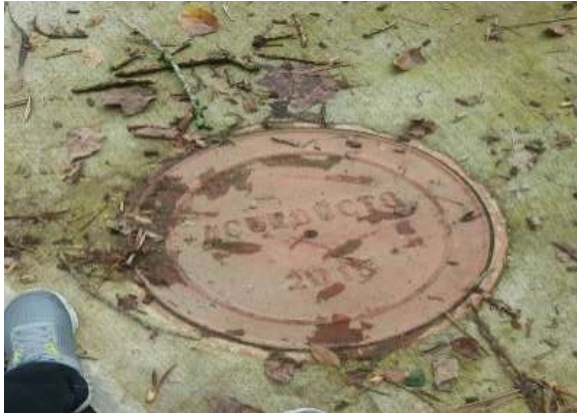
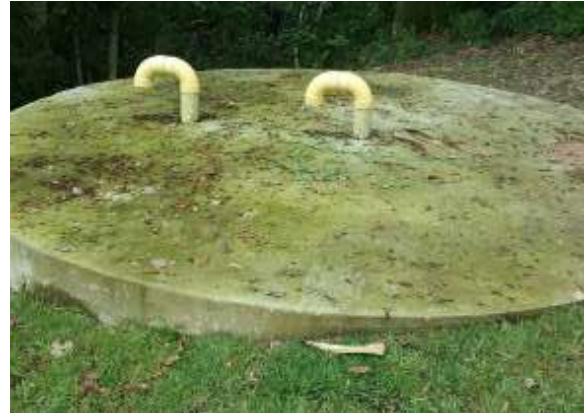
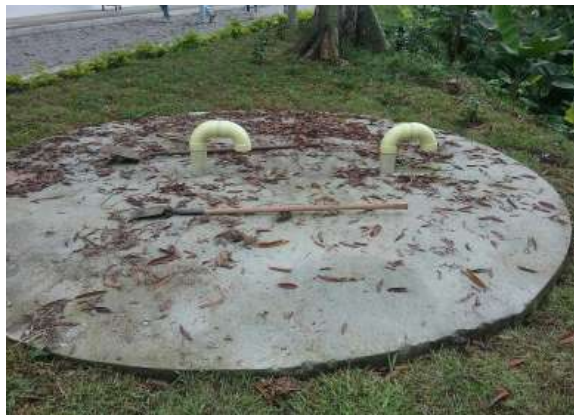
Ilustración 332 Pozo séptico Bloque 54, capacidad 12 m3
Fuente: Equipo de diagnóstico

En los exteriores del bloque 54 se localizó un pozo séptico con volumen de 12 m³ el cual recoge las aguas negras de los bloques cercanos, que se infieren son los numerados del Bloque 45 al Bloque 59, todos ellos hacen sus vertimientos a este pozo por no contar con un sistema de alcantarillado de aguas negras.

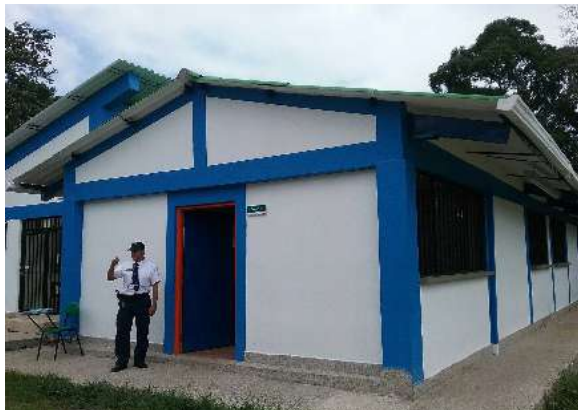
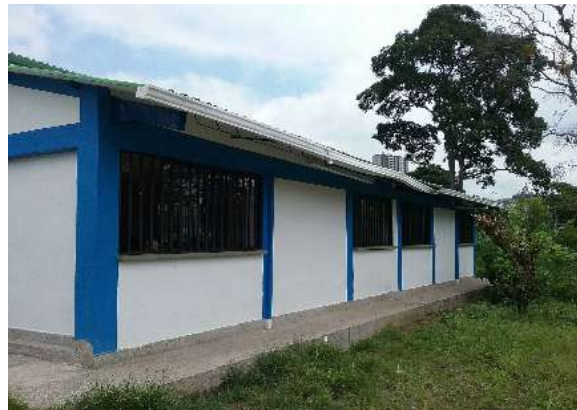
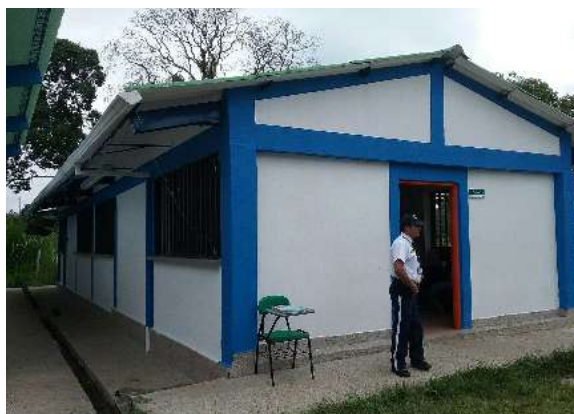
Ilustración 333 Sistema de desagües de aguas lluvias Bloque 55.
Fuente: Equipo de diagnóstico

En este bloque existe sistema de recolección de aguas lluvias, el edificio cuenta con bajantes y canales de recolección que funcionan adecuadamente.

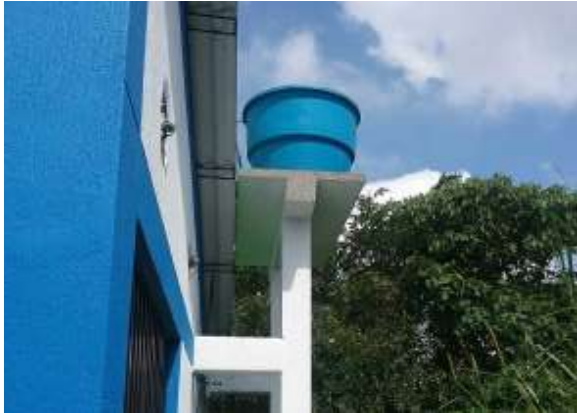
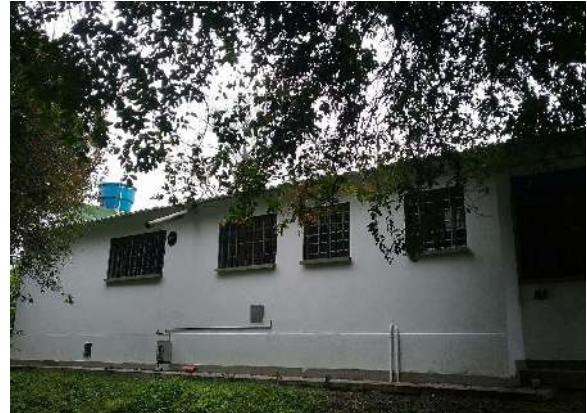
En el exterior del bloque 56 se encuentran ubicado un tanque plástico de 1 m³ de volumen en buen estado, la tubería de succión y descarga se encuentra mal soportada al igual que la escalera de acceso.

Ilustración 334. Tanque elevado de agua potable Bloque 56, material plástico, volumen 1 m³.
Fuente: Equipo de diagnóstico.

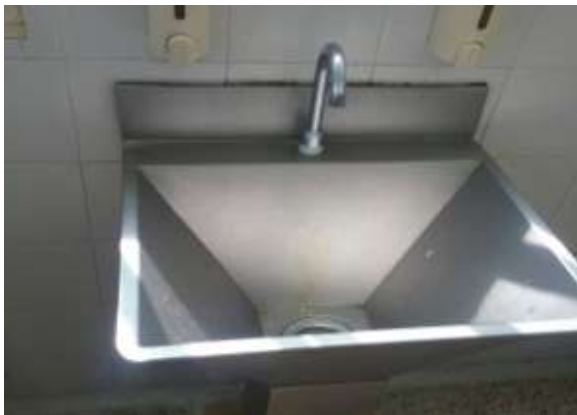
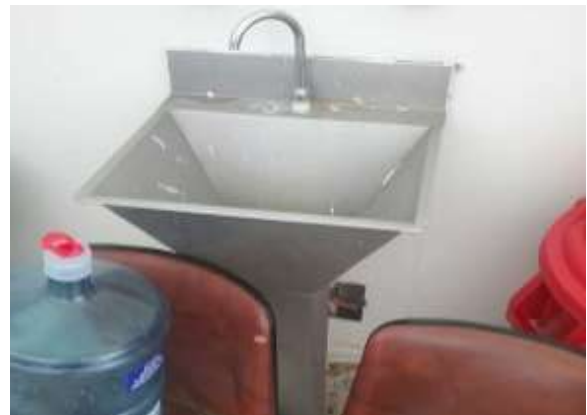
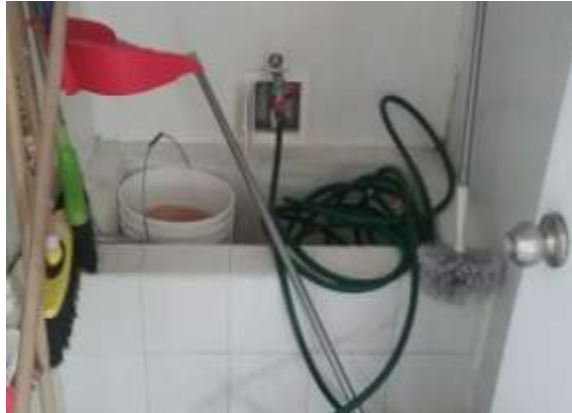
Ilustración 335 Salidas o puntos hidráulicos de conexión Bloque 56
Fuente: Equipo de diagnóstico

Se localizaron puntos hidráulicos de 1/2" de diámetro en la poceta en acero inoxidable y la poceta en mampostería, los cuales presentan un correcto funcionamiento, las conexiones se hacen con acoples plásticos de 1/2" de diámetro y deben ser remplazadas por presentar deterioro.

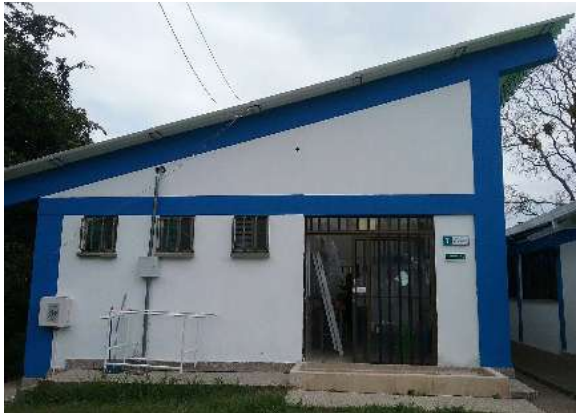
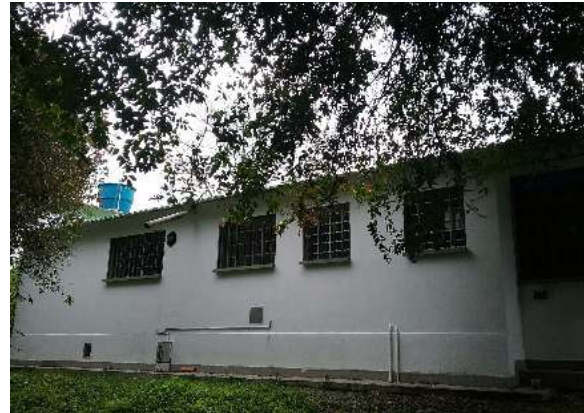
Ilustración 336 Estado de los canales y bajantes de aguas lluvias en el Bloque 56

En este bloque no existe sistema de recolección de aguas lluvias, el edificio no cuenta con bajantes y canales de recolección que conduzcan las aguas. Se recomienda la instalación de 5 ml de canaletas y 3 de bajantes.

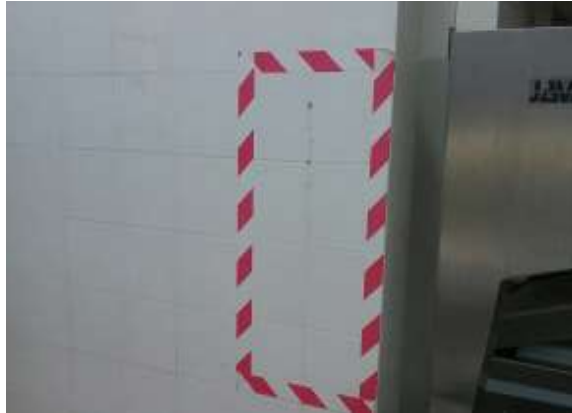
Se identificó señalización de un extintor en los pasillos del bloque pero no el equipo, se debe suministrar e instalar un mínimo de 2 extintores.

Ilustración 337 Señalización de Extintor contra incendio sin equipo Bloque 56
Fuente: Equipo de diagnóstico

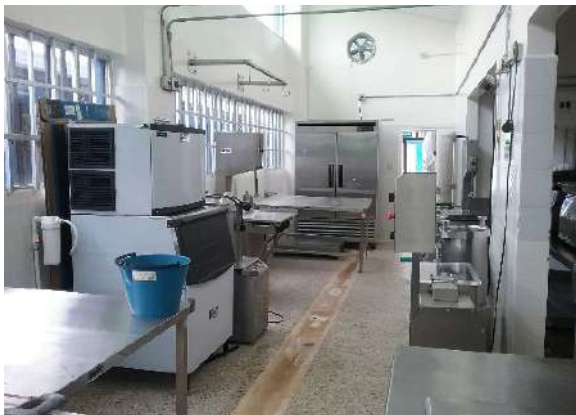
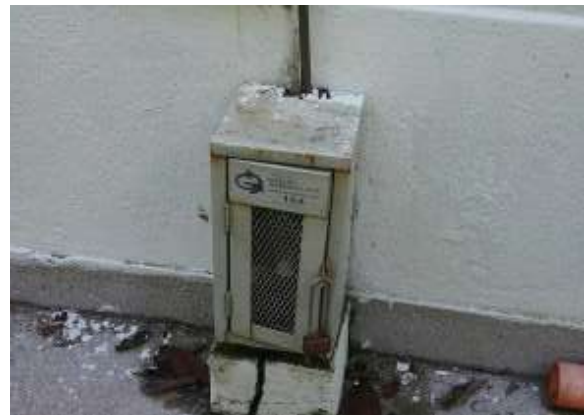
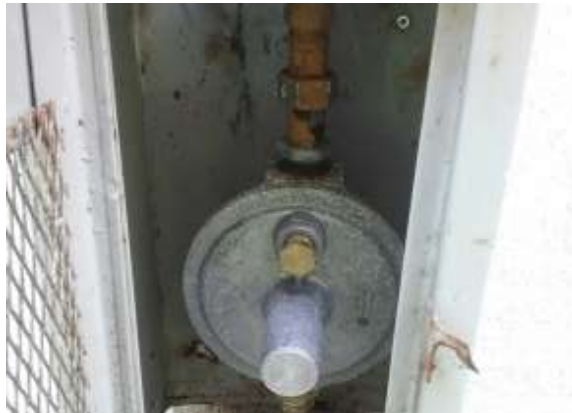
Ilustración 338 Estado de la acometida de gas en Bloque 56.
Fuente. Equipo de diagnostico

El edificio cuenta con red de gas y aparatos gasodomésticos, las redes a nivel general se encuentran en óptimas condiciones. El edificio cuenta con una acometida de 1" de diámetro y se le debe hacer mantenimiento con pintura amarillo ocre a las tuberías de llegada y salida.

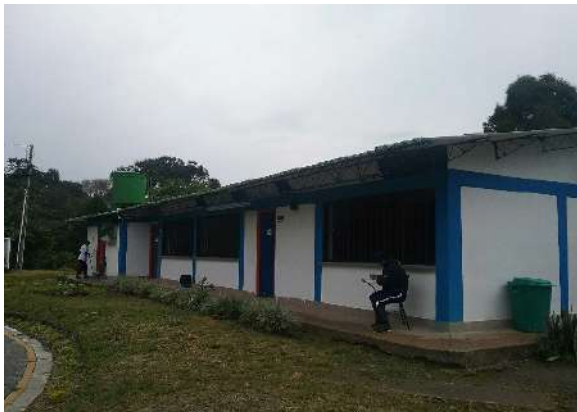
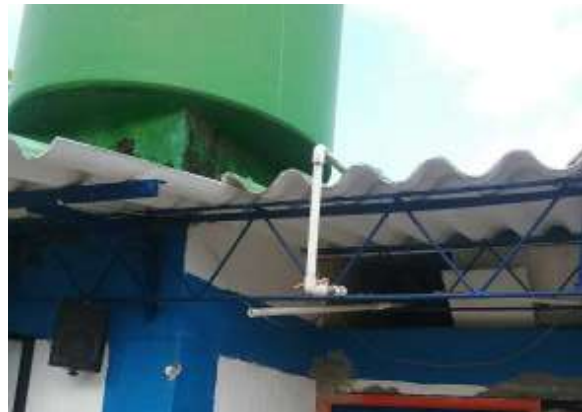
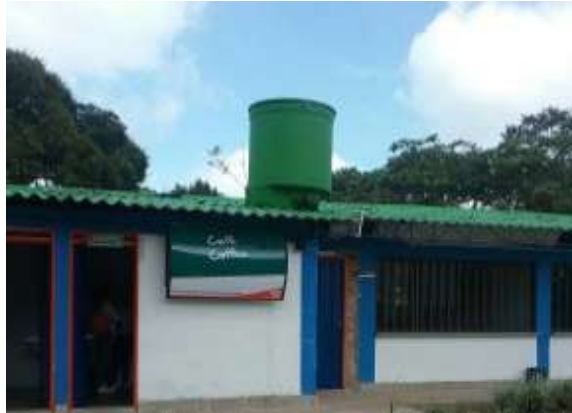
Ilustración 339. Tanques elevados de agua potable Bloque 57, material Asbesto cemento, volumen 1 m³.
Fuente: Equipo de diagnóstico.

En la cubierta del bloque 57 se encuentran ubicado un tanque de asbesto cemento de 1 m³ de volumen en buen estado, el cual suministra agua a los dos baños existente, la tubería de succión y descarga se encuentra mal soportada y no cuenta con escalera de acceso. Se recomienda cambiar el tanque por uno plástico

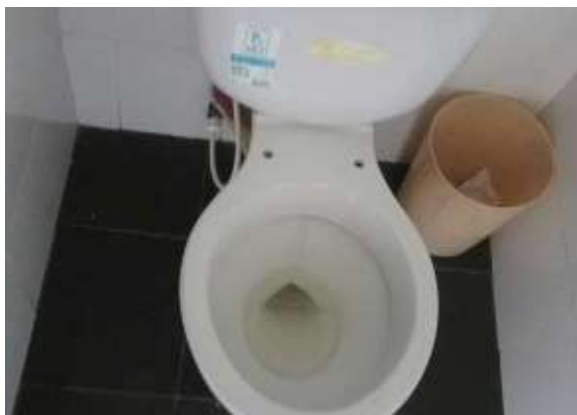
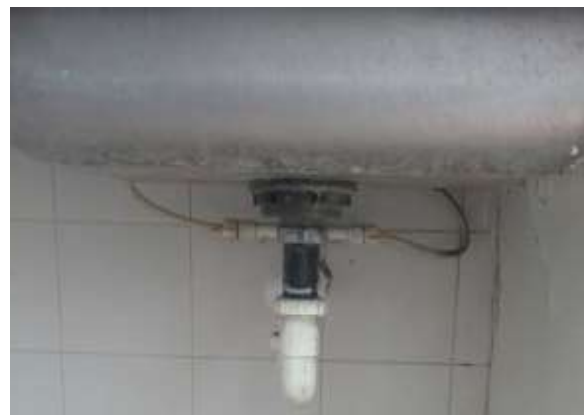
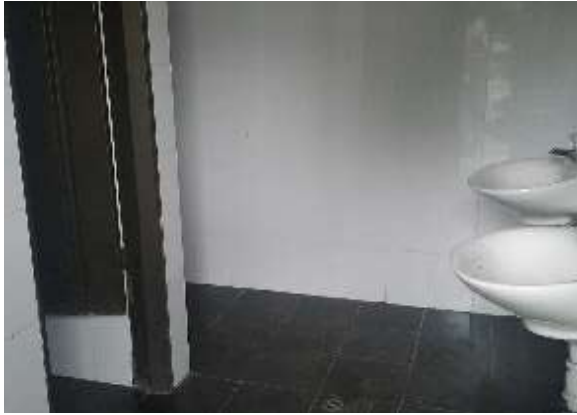
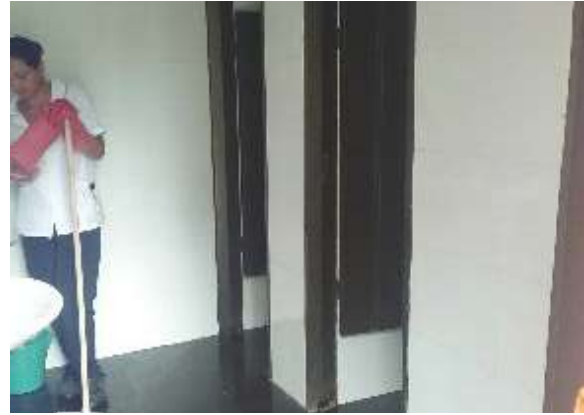
Ilustración 340 Salidas o puntos hidráulicos de conexión Bloque 57
Fuente: Equipo de diagnóstico

Se localizaron puntos hidráulicos de 1/2" de diámetro en los dos baños, que se acoplan a lavamanos, retretes, duchas y pocetas de aseo, los cuales presentan un correcto funcionamiento, las conexiones se hacen con acoples plásticos de 1/2" de diámetro y deben ser remplazadas por presentar deterioro.
