DIAGNÓSTICO I N T E G R A L

ARMENIA / Vol. 3

Centro No. 86

SERVICIO NACIONAL DE APRENDIZAJE - SENA

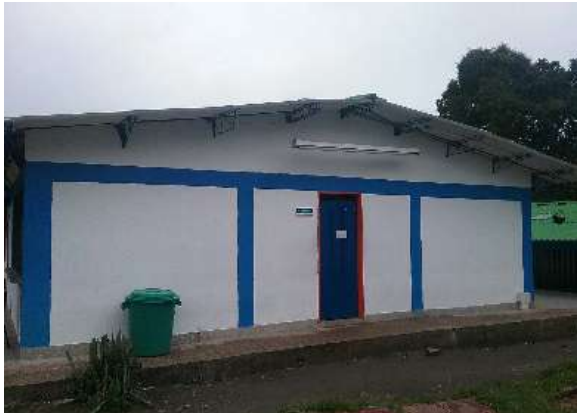
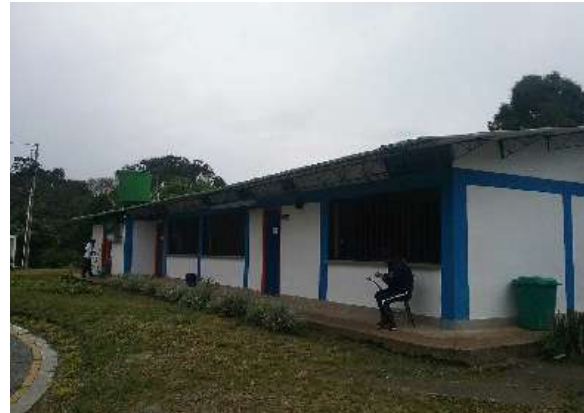
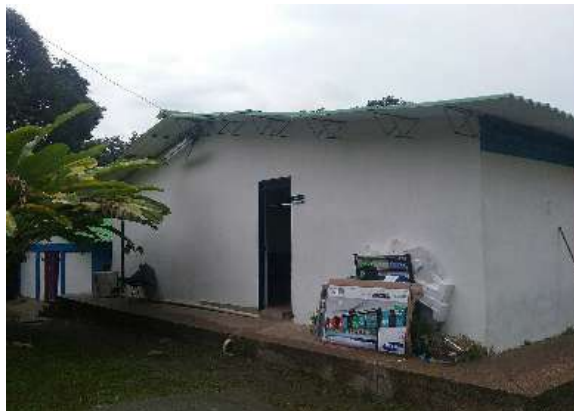
Ilustración 341 Estado de los canales y bajantes de aguas lluvias en el Bloque 57

En este bloque no existe sistema de recolección de aguas lluvias, el edificio no cuenta con bajantes y canales de recolección que conduzcan las agua. Se recomienda la instalación de 15 ml de canaletas y 8 de bajantes.

- Se recomienda suministrar e instalar canales de recolección de aguas lluvias y bajantes de 4" para las cubiertas de la totalidad de los bloques del centro, ya que en la actualidad casi ninguno cuenta con un sistema que conduzca las aguas y evitar que entreguen directamente al suelo, generando deterioro en la placa y encharcamientos.
- Las instalaciones interiores de desagües se encuentran incrustadas en piso y muros y no es posible inspeccionarlas, pero por información del personal de mantenimiento no se presenta anomalías.
- Se debe efectuar mantenimiento periódico a las redes de desagües de las Aguas Residuales, con Cajas de Inspección independientes.
- Se debe efectuar mantenimiento permanente a las redes de desagües interiores y exteriores, mediante sondeos de las tuberías y limpieza de las cajas de inspección.

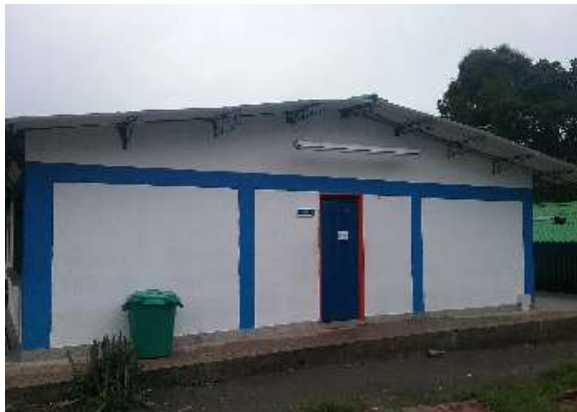
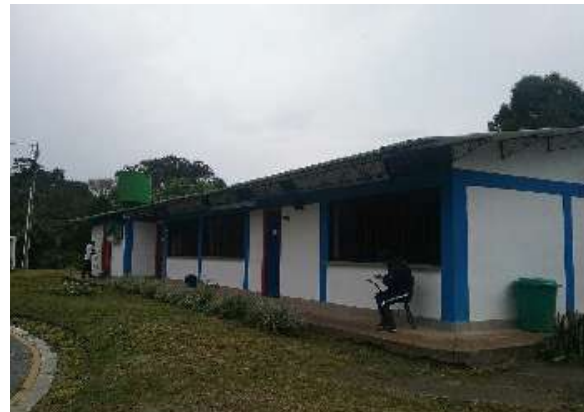
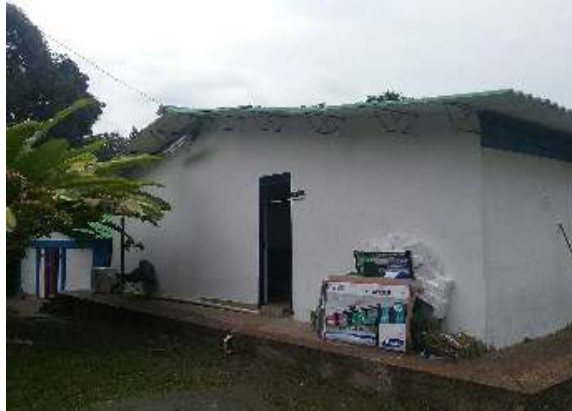
Ilustración 342 Sistema de desagües de aguas lluvias Bloque 58.
Fuente: Equipo de diagnóstico

En este bloque no existe sistema de recolección de aguas lluvias, el edificio no cuenta con bajantes y canales de recolección.

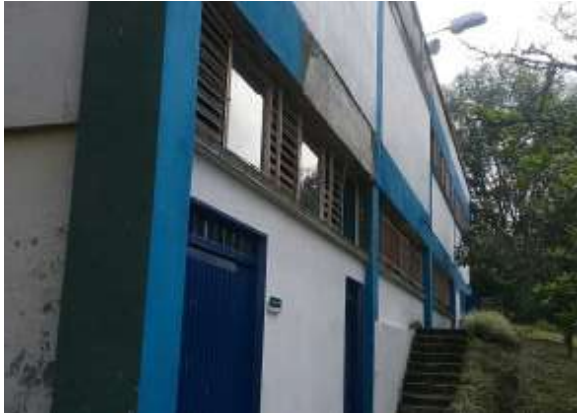
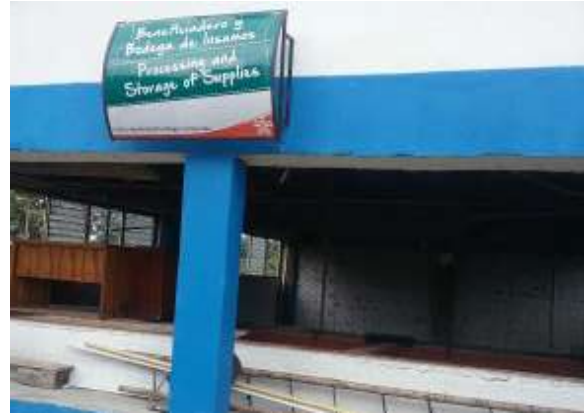
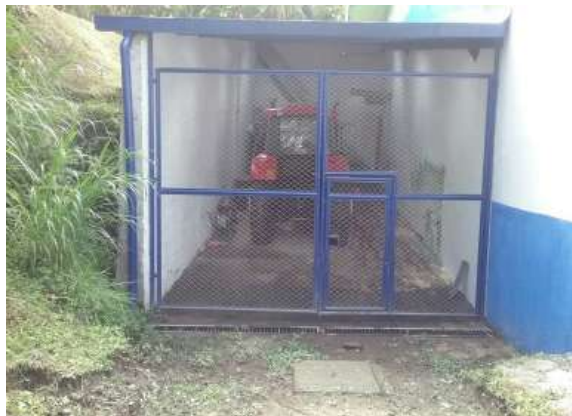
Ilustración 343 Sistema de desagües de aguas lluvias Bloque 59.
Fuente: Equipo de diagnóstico

En este bloque no existe sistema de recolección de aguas lluvias, el edificio no cuenta con bajantes y canales de recolección.

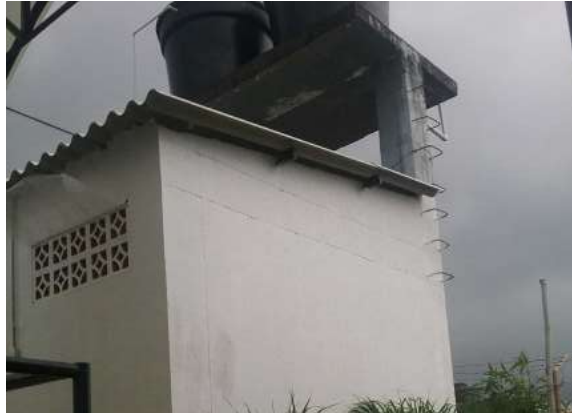
Ilustración 344. Tanque elevado de agua potable Bloque 60, material plástico, volumen 1 m³.
Fuente: Equipo de diagnóstico.

En el exterior del bloque 59 se encuentran ubicados dos tanques plásticos de 1 m³ de volumen en buen estado, la tubería de succión y descarga se encuentra mal soportada, el acceso al tanque se hace por medio de escalones en varilla de acero incrustados en la pared lateral de la estructura que se encuentra soportándolo.

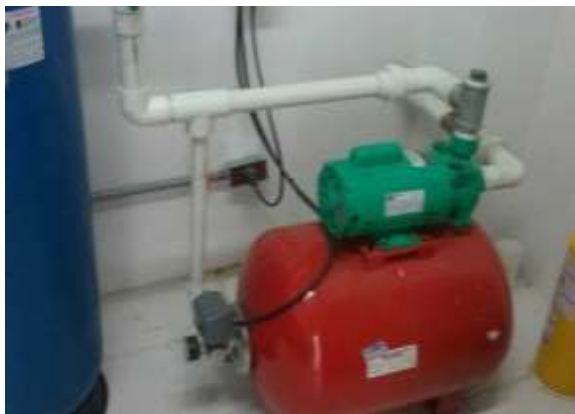
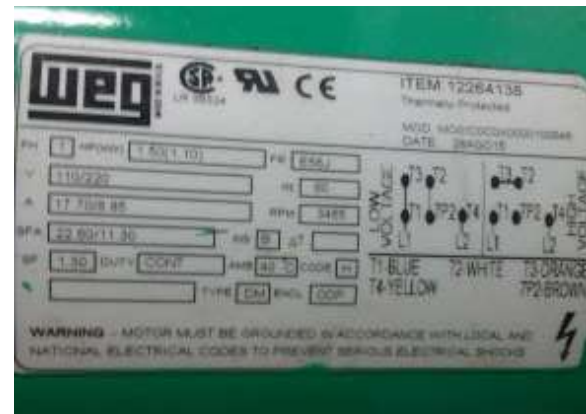
Ilustración 345 Equipo de bombeo Bloque 60.
Fuente: Equipo de diagnóstico

En el bloque se identificó un equipo de bombeo en buen estado de 1Hp de potencia se le debe realizar pruebas y mantenimiento general.

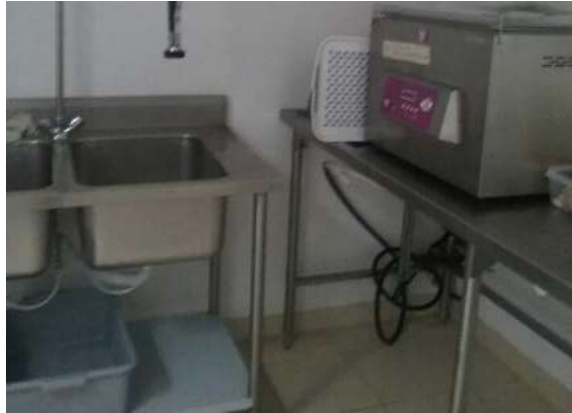
Ilustración 346 Salidas o puntos hidráulicos de conexión Bloque 60
Fuente: Equipo de diagnóstico

Se localizaron puntos hidráulicos de 1/2" de diámetro en las pocetas de acero inoxidable, los cuales presentan un correcto funcionamiento, las conexiones se hacen con acoples plásticos de 1/2" de diámetro y deben ser remplazadas por presentar deterioro.

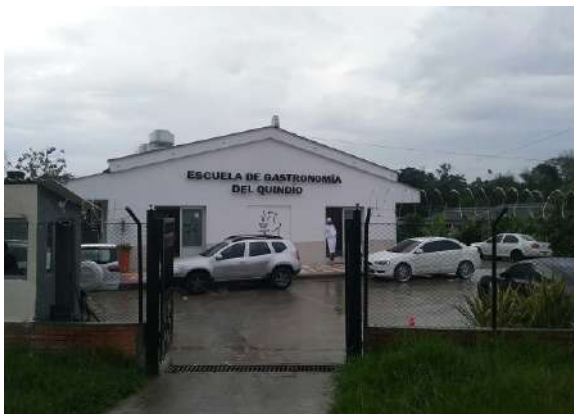
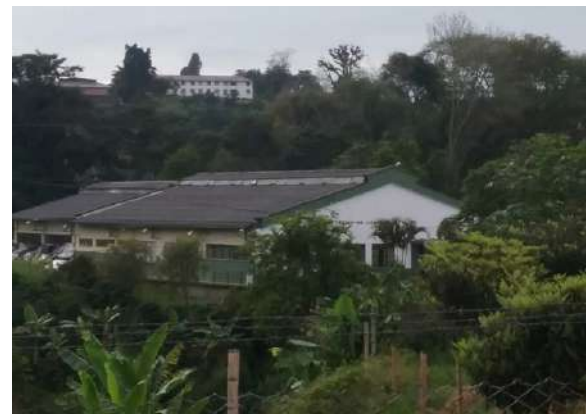
Ilustración 347 Estado de los canales y bajantes de aguas lluvias en el Bloque 60

En este bloque existe un sistema de recolección de aguas lluvia deficiente, el edificio no cuenta con suficientes bajantes y canales de recolección que conduzcan las aguas. Se recomienda la instalación de 10 ml de canaletas y 6 de bajantes.

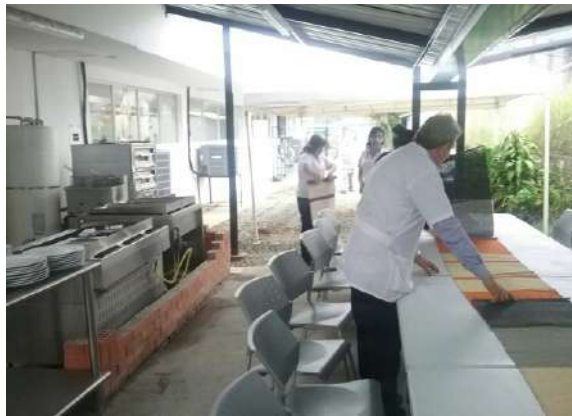
Ilustración 348 Estado de la acometida de gas en Bloque 56.
Fuente. Equipo de diagnostico

El edificio cuenta con red de gas y aparatos gasodomésticos, las redes a nivel general se encuentran en óptimas condiciones, se le debe hacer mantenimiento con pintura amarillo ocre a las tuberías.

- Se recomienda instalar señalización, puerta con marco, rejilla en malla metálica y en general un nicho apropiado para el medidor de gas natural, el cual en la actualidad se encuentra a la intemperie.
- Se recomienda cambiar válvulas de gas deterioradas en los bloques 34 y 56 (4 válvulas) y aplicar pintura color amarillo ocre a toda la tubería que se encuentre a la vista (30 ml).

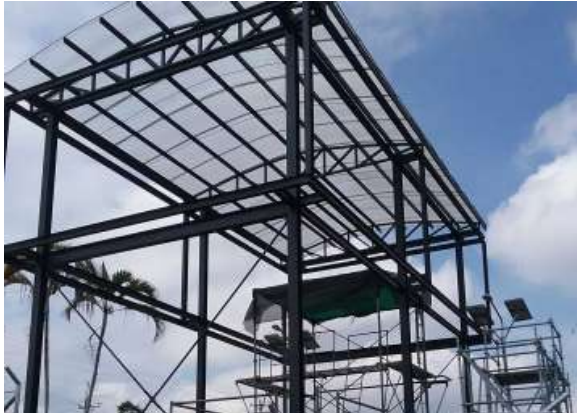
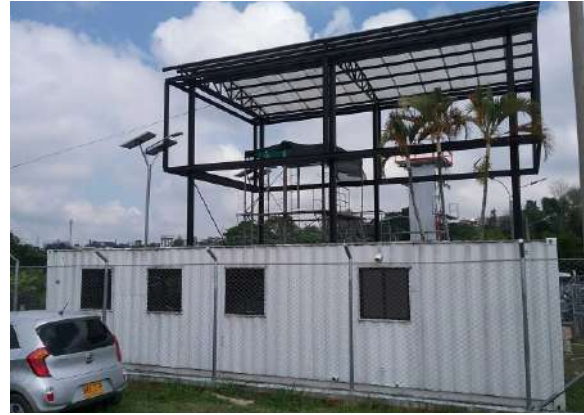
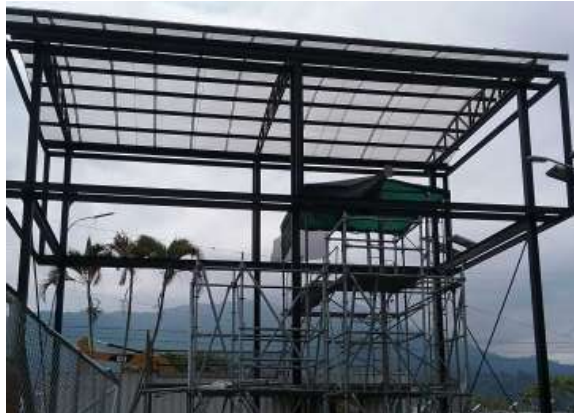
Ilustración 349 Sistema de desagües de aguas lluvias Bloque 61.
Fuente: Equipo de diagnóstico

En este bloque no existe sistema de recolección de aguas lluvias, el edificio no cuenta con bajantes y canales de recolección.
