## INFORME PRELIMINAR ESTUDIO DE SUELOS

ESPINAL - 9123

CONTRATAR LOS ESTUDIOS DE VULNERABILIDAD SÍSMICA Y LOS DISEÑOS DE REFORZAMIENTO ESTRUCTURAL DE LOS ELEMENTOS ESTRUCTURALES Y NO ESTRUCTURALES, CON FUNDAMENTO EN EL REGLAMENTO COLOMBIANO DE DISEÑO Y CONSTRUCCIÓN SISMO RESISTENTE NSR-10 DE EDIFICACIONES DEL SENA A NIVEL NACIONAL, UBICADAS EN ZONAS DE AMENAZA SÍSMISCA ALTA E INTERMEDIA.

FECHA:  
ABRIL 22 DE 2014

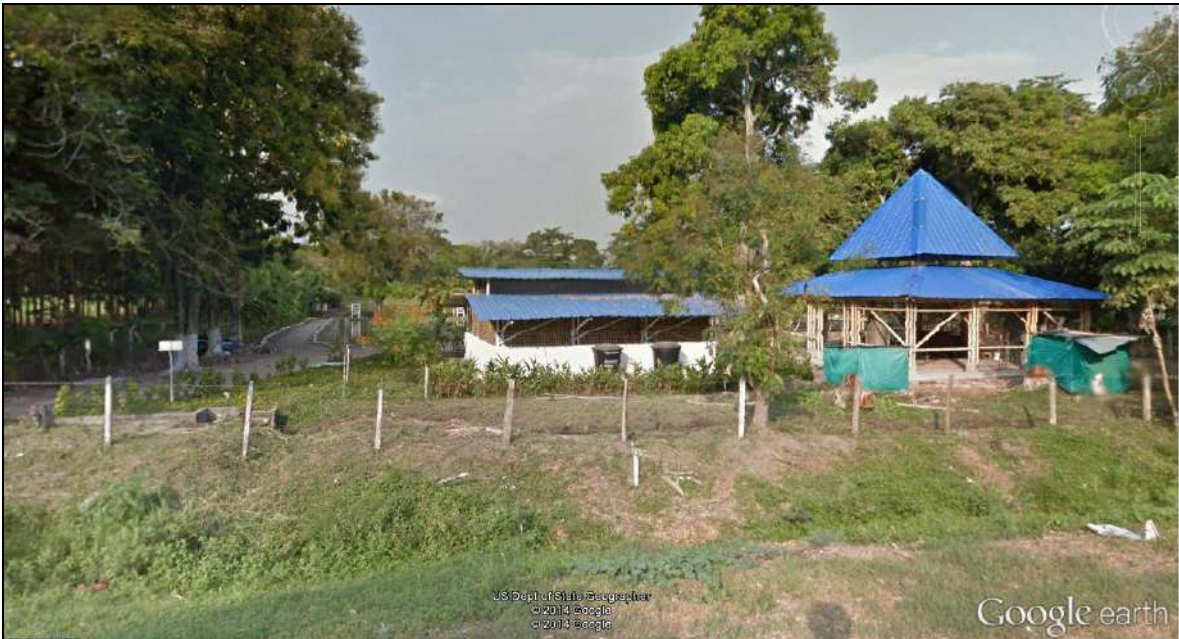
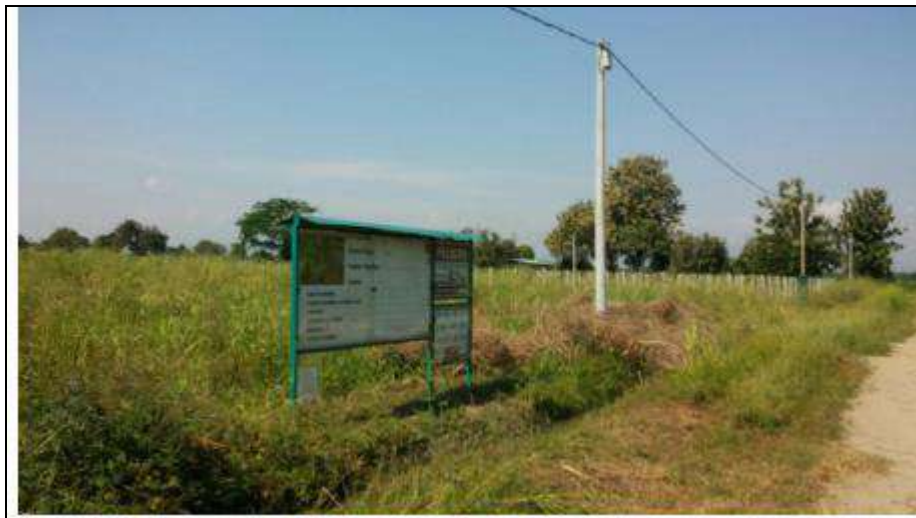
Actualmente se cuenta con 38 estructuras distribuidas así: 37 de 1 piso y 1 de 2 pisos, construidas aparentemente en muros de carga y/o mampostería estructural. A continuación se ilustra dos fotografías del estado y ubicación de instituto

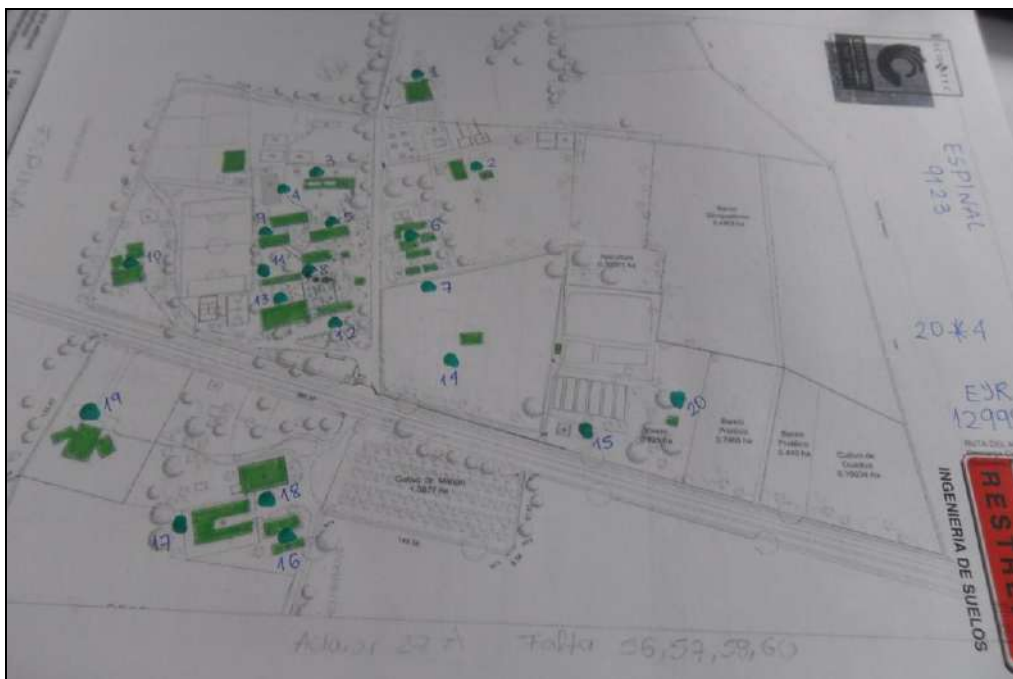
A partir de lo anterior se muestra el plano de localización de las exploraciones realizadas en la zona de estudio:

Es de anotar que este plano se encuentra en anexo No. 1 del presente estudio.

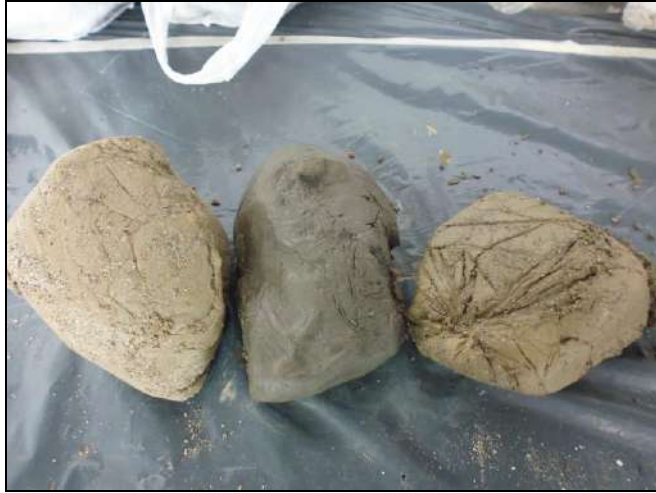
<sup>1</sup> Tomado del documento: Colombia Plancha 264 Espinal

Según la plancha 264 Espinal afloran, casi exclusivamente, rocas sedimentarias con edades que van desde el Triásico al Cuaternario. Únicamente, hacia el sector donde confluyen los ríos Saldaña y Ortega, aparecen dos afloramientos pequeños de rocas intrusivas probablemente del Jurásico, correspondientes a la Cuarzomonzonita del Río Saldaña.<sup>1</sup>
