INFORME FINAL ESTUDIO DE SUELOS

ESPINAL - 9123

SENA

CONTRATAR LOS ESTUDIOS DE VULNERABILIDAD SÍSMICA Y LOS DISEÑOS DE REFORZAMIENTO ESTRUCTURAL DE LOS ELEMENTOS ESTRUCTURALES Y NO ESTRUCTURALES, CON FUNDAMENTO EN EL REGLAMENTO COLOMBIANO DE DISEÑO Y CONSTRUCCIÓN SISMO RESISTENTE NSR-10 DE EDIFICACIONES DEL SENA A NIVEL NACIONAL, UBICADAS EN ZONAS DE AMENAZA SÍSMISCA ALTA E INTERMEDIA.

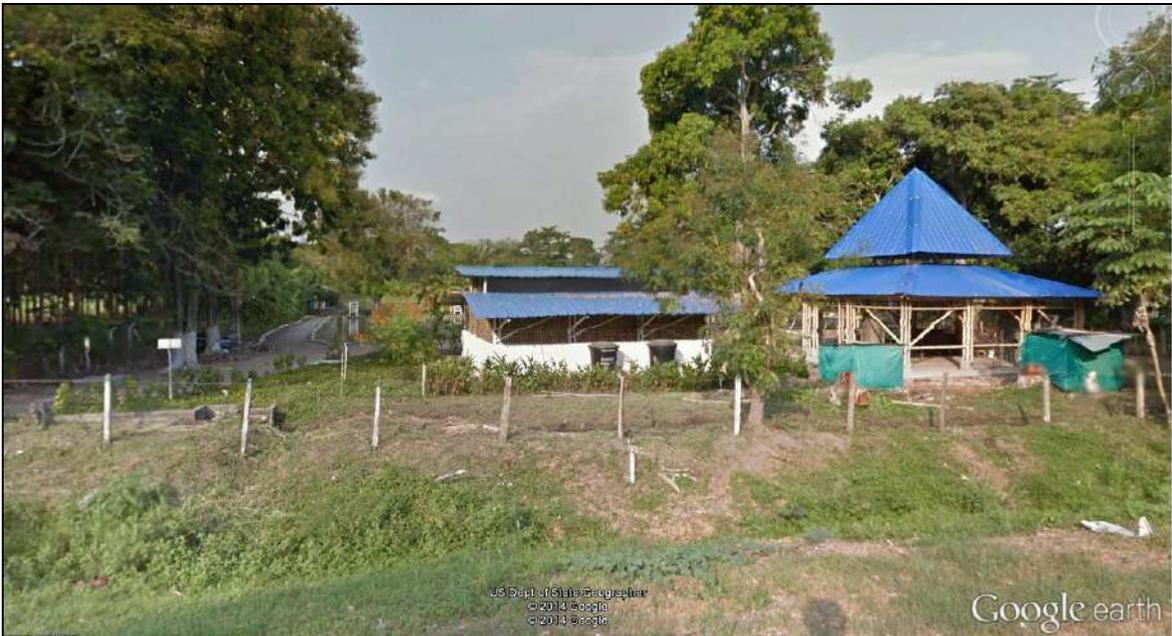
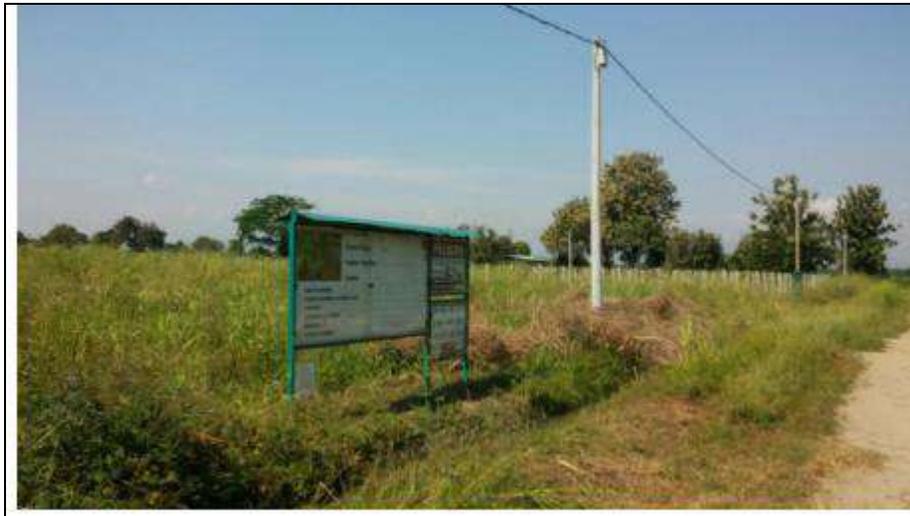
De acuerdo con la información suministrada a esta consultoría en la zona de estudio Actualmente cuenta con 38 estructuras distribuidas así: 37 de 1 piso y 1 de 2 pisos. Dichas estructuras están construidas en muros de carga y/o pórticos de concreto reforzado con luces entre ejes de muros y/o columnas entre 3.0m y 5.0m. Las cargas actuales, estimadas por áreas aferentes, son inferiores a 5.0 ton/ml para cargas distribuidas e inferiores a 30 toneladas para cargas puntuales. A continuación se ilustra dos fotografías del estado y ubicación de instituto

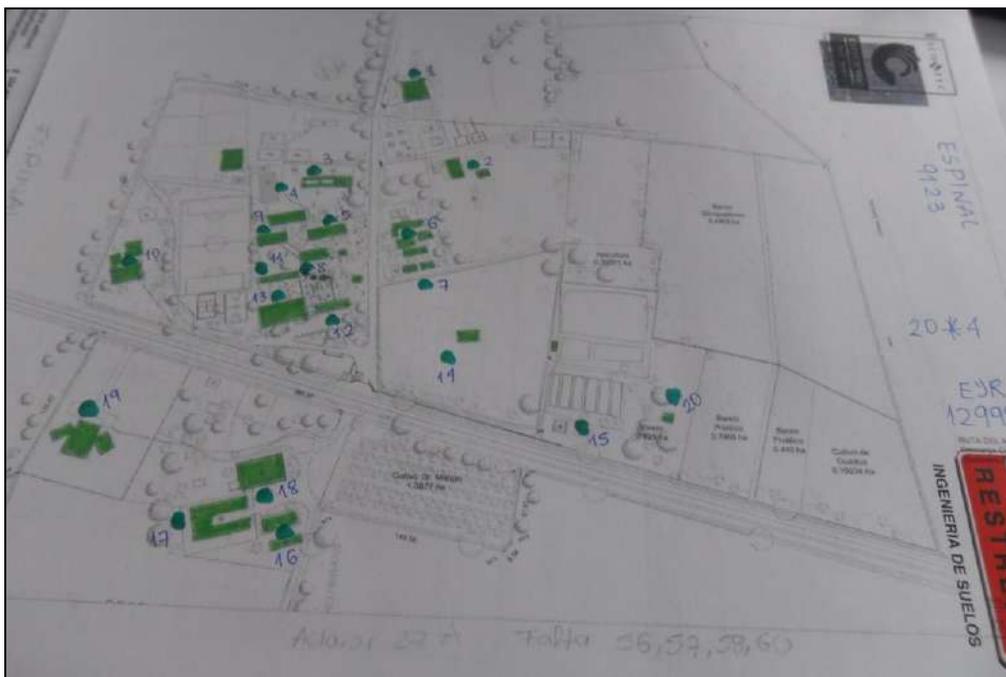
A partir de lo anterior se muestra el plano de localización de las exploraciones realizadas en la zona de estudio:

Es de anotar que este plano se encuentra en anexo No. 1 del presente estudio.

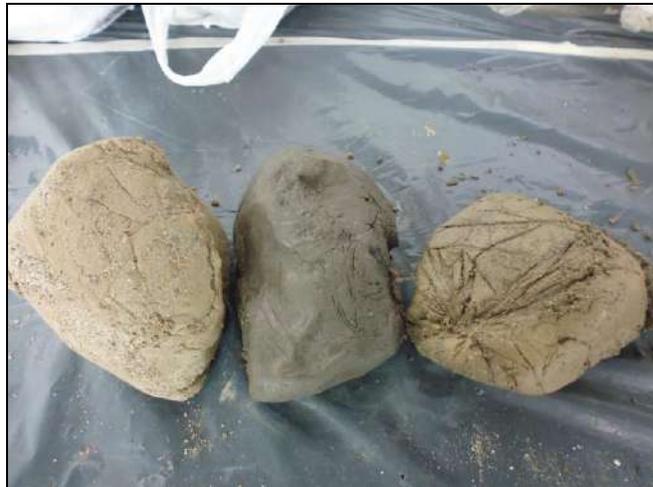
- a) 0.0 – 0.30/1.0 m. Relleno heterogéneo compuesto por arena café oscuro y algunas gravas.
- b) 0.0/1.0 – 4.0 m. Arena algo limosa gris oscura con presencia de algunas gravas y pintas de óxido, de densidad media a muy compacta. El N del ensayo SPT arrojó valores entre 16 y 52 golpes de 6”.

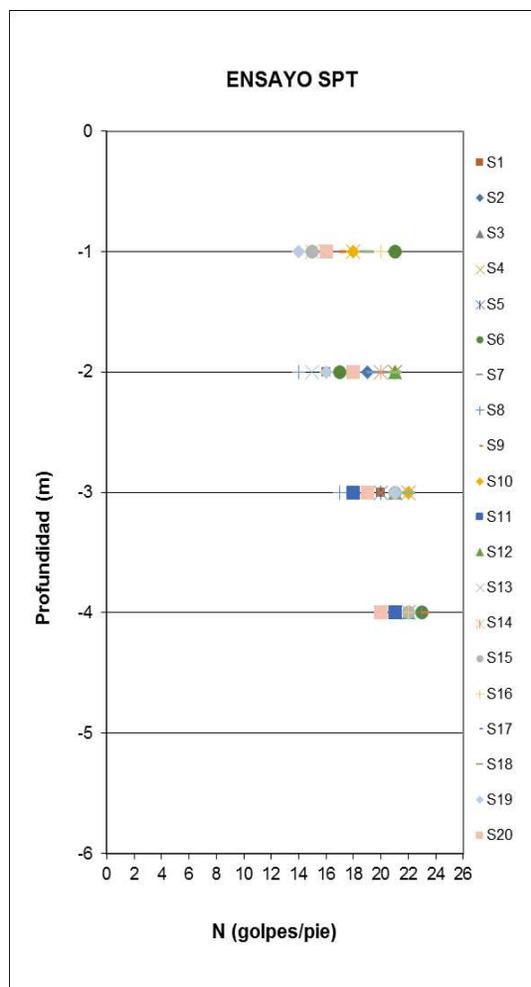
Con base en los ensayos de penetración estándar efectuados en campo se realizaron unas gráficas de N en función de la profundidad para cada uno de los sondeos, como se observa a continuación:

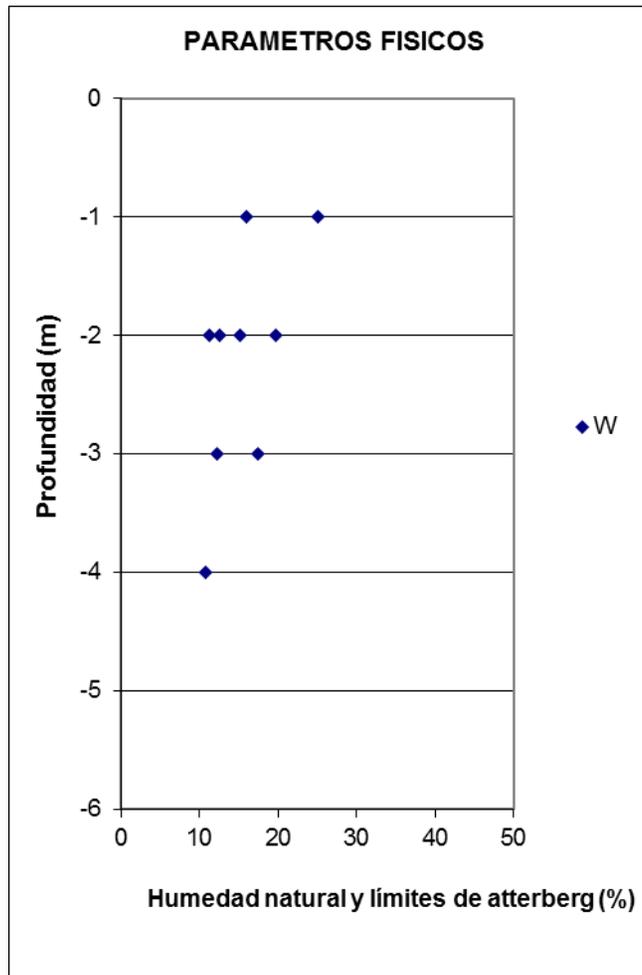
Teniendo en cuenta la estratigrafía encontrada a lo largo de la zona explorada y de acuerdo con la frecuencia y tipos de ensayos especificados se tomaron muestras representativas de los mantos para enviar al laboratorio a realizar los diferentes ensayos. A partir de los resultados obtenidos de los ensayos de humedad natural, se realizaron gráficas de los parámetros físicos en función de la profundidad, como se ilustra a continuación:

Se debe anotar que dado que se cuenta con materiales granulares finos no presenta índice de plasticidad, límite líquido y límite plástico.

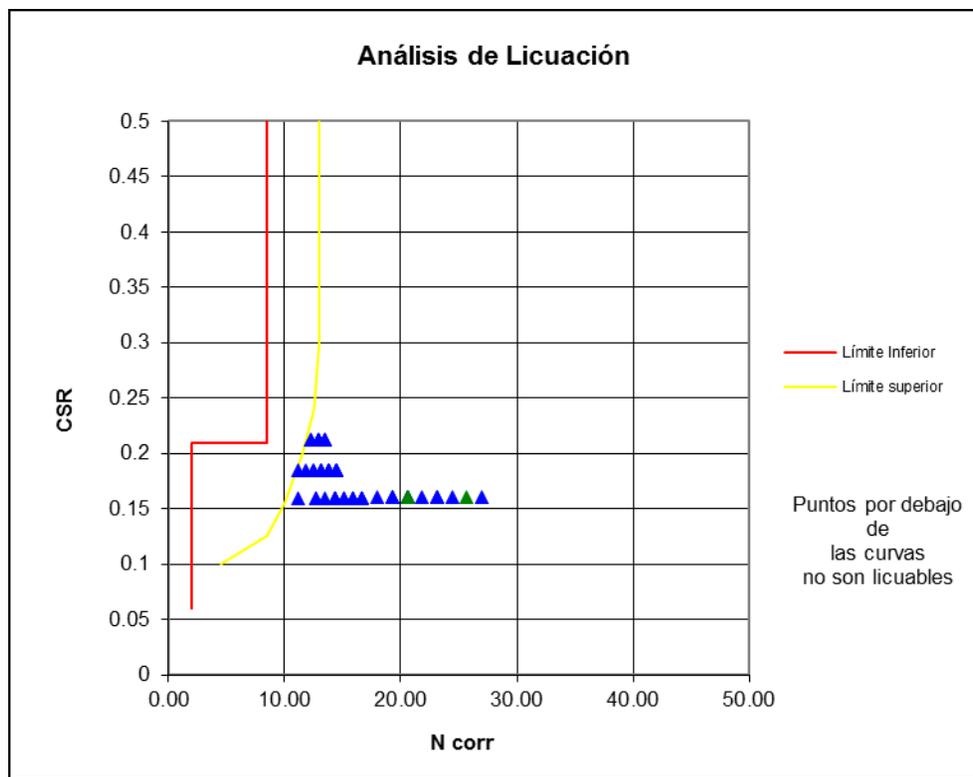
Con base en los resultados de los ensayos de penetración estándar y sus valores corregidos, se realizó un análisis de potencial de licuación de las arenas para un sismo de magnitud de 7.5 en la Escala Sismológica de Magnitud de Momento y para una aceleración de sismo de 0.25 g, valor fijado por la NSR-10 como aceleración del sitio. El análisis se realizó utilizando el método propuesto por Seed et-al y modificado por Roberts.

Con base en los resultados obtenidos se tiene que dada la densidad y la profundidad de las arenas no se presenta peligro de licuación.

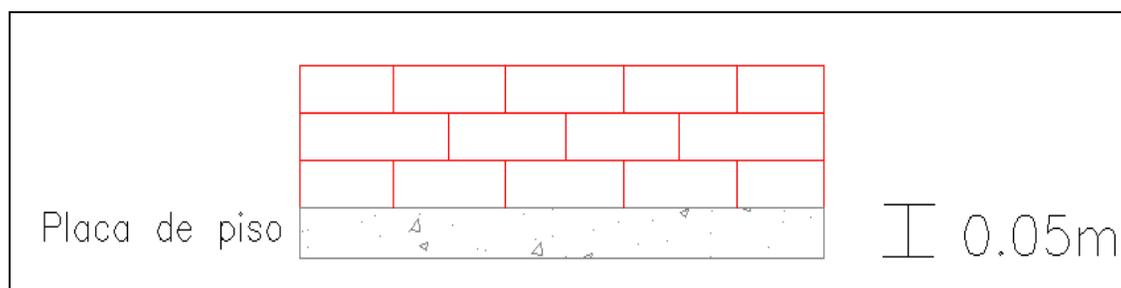
Detalle cimentación = Placa de piso Estructura 1

Nota: Según levantamiento de campo se encuentra en mal estado

- Sin embargo y de acuerdo con el levantamiento de campo suministrado a esta consultoría en el cual se evidenció que la estructura No. 01 se encuentra en pésimo estado donde los muros se encuentran directamente apoyados sobre la placa de piso la cual tiene un espesor de 0.05 m, así mismo se encontró que la estructura No. 03 se evidenció un comportamiento deficiente de la

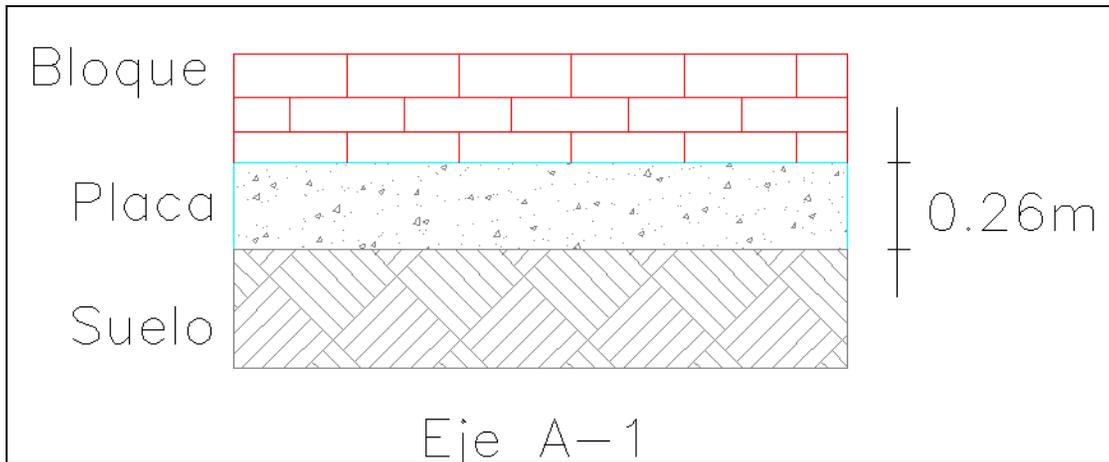
**Detalle de Cimentación: Losa de cimentación
Estructura 9**

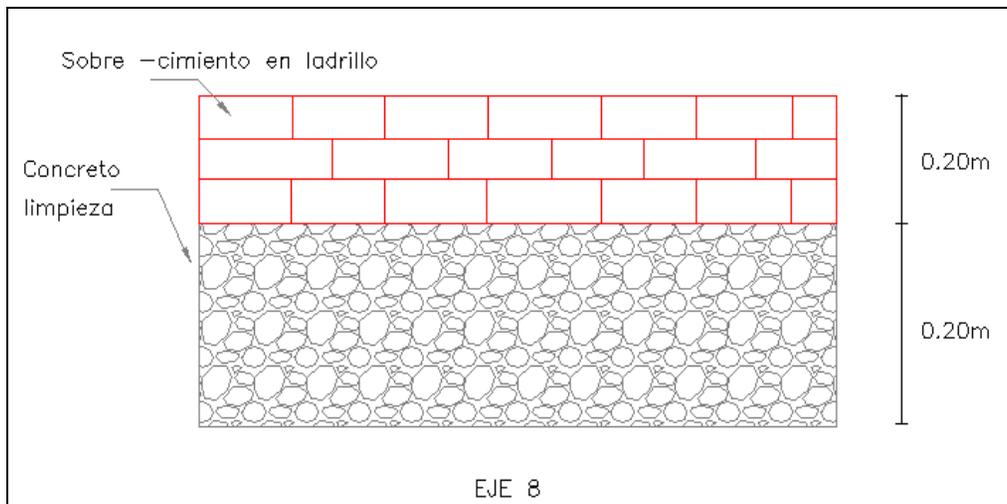
**Detalle de Cimentación: Cimiento corrido en ladrillo y concreto ciclópeo
Estructura 4**

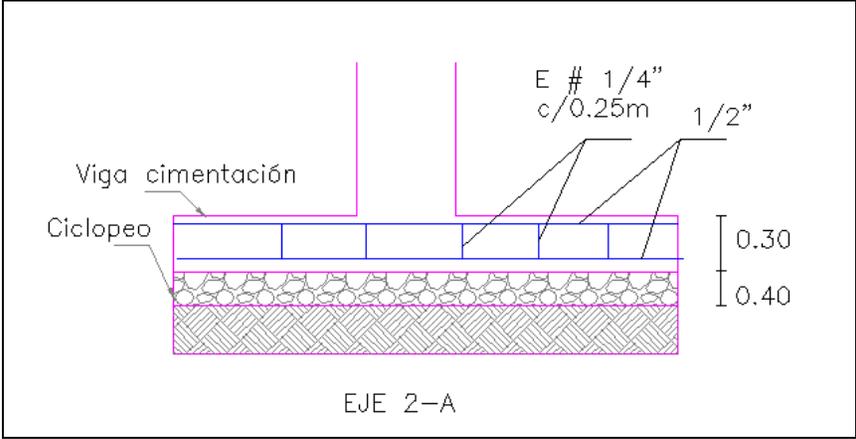
**Detalle de Cimentación: Zapata corrida en concreto ciclópeo
Estructura 21**

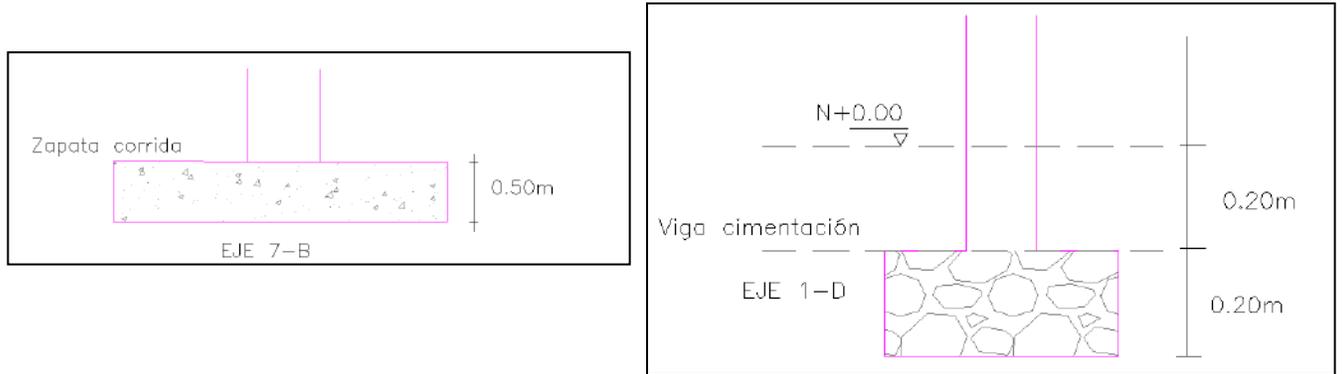
Detalle de Cimentación: zapata corrida sobre el terreno natural
Estructuras 10 y 35

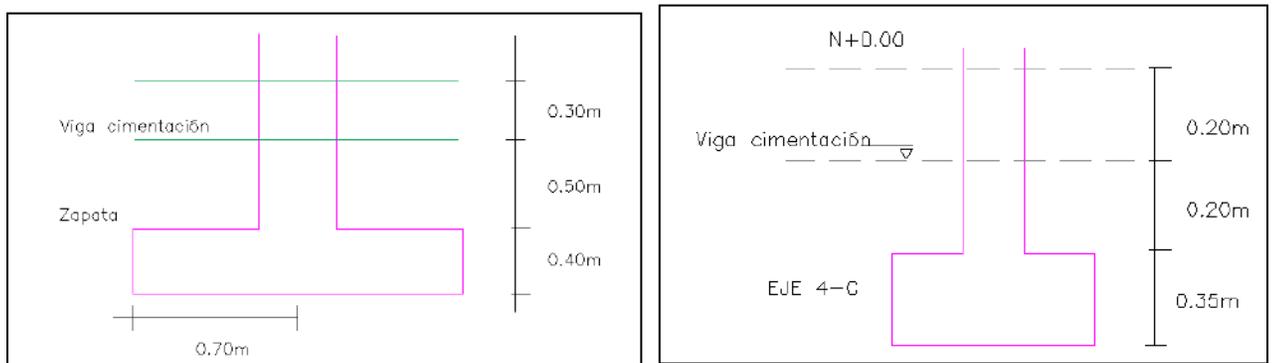
Detalle de Cimentación: Zapata aislada
Estructuras 22 y 34

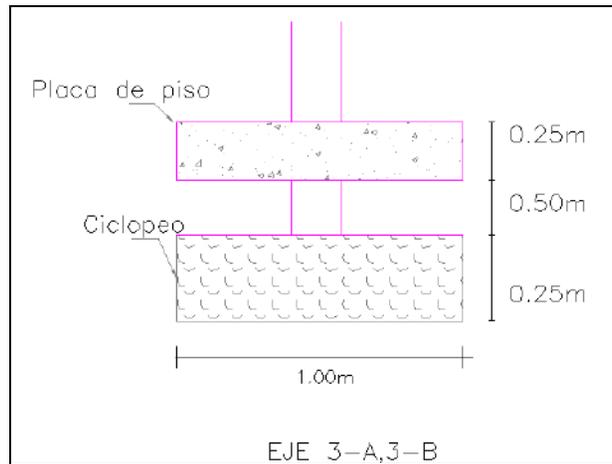
**Detalle de Cimentación: Dado de concreto ciclópeo
Estructura 41**

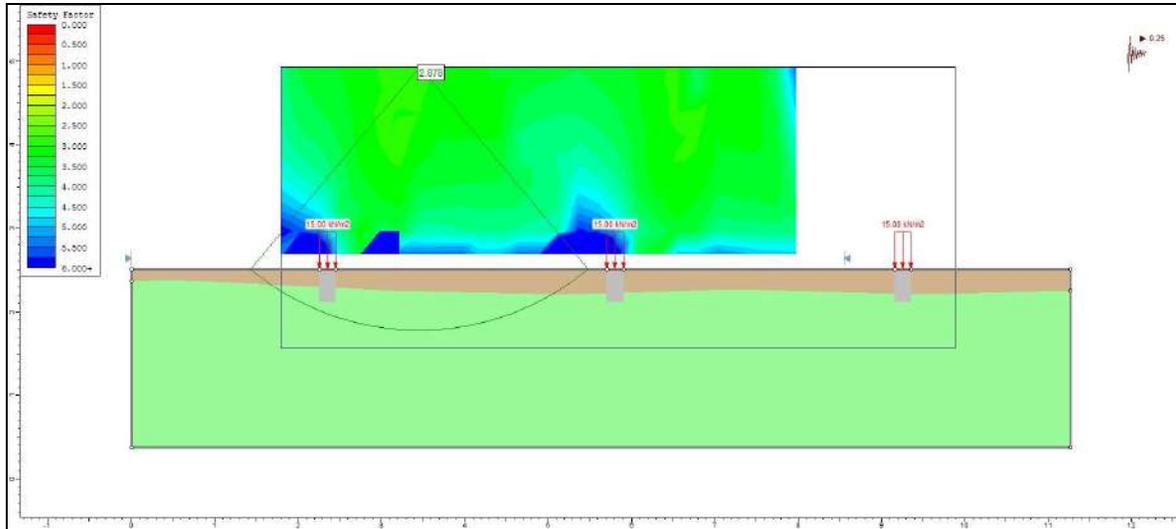
Así mismo a continuación se ilustra el análisis de capacidad portante en la condición sismo para el cimiento corrido tipo 4 (existente en la estructura 3) obteniendo que el actual factor de seguridad de 3.40 en condición estática alcanzaría un valor de 2.89 ante la eventualidad de sismo de $A_a=0.25g$ (NSR-10) el cual se considera aceptable.

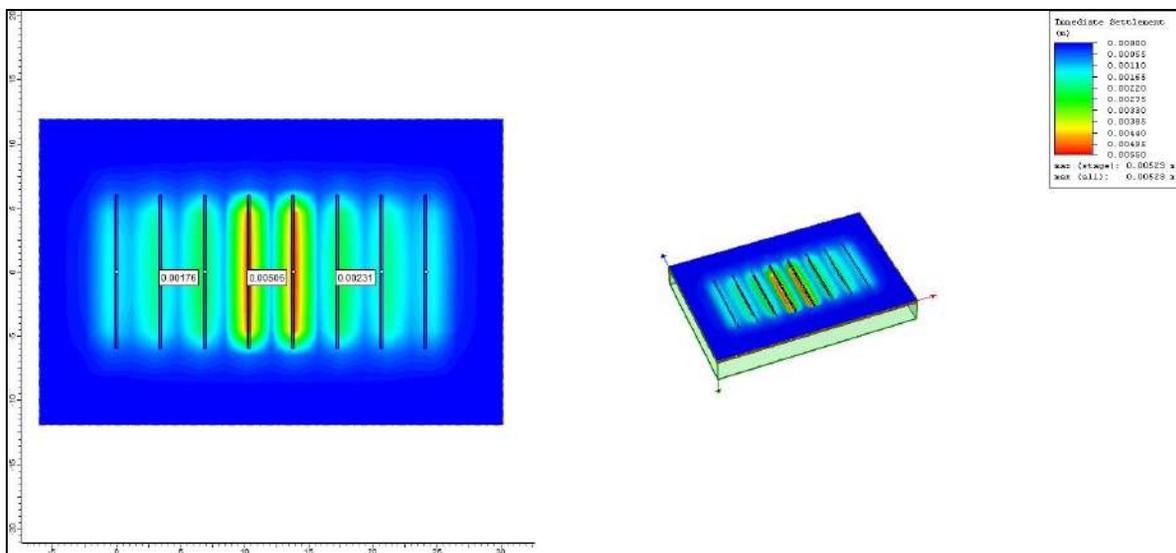
Adicionalmente se tiene que los asentamientos que debió presentar la cimentación durante la construcción de la estructura por efectos de las cargas generadas por ésta debieron alcanzar los 2 cm como se ilustra a continuación:

Los anteriores asentamientos fueron ya desarrollados dada la edad de la estructura.

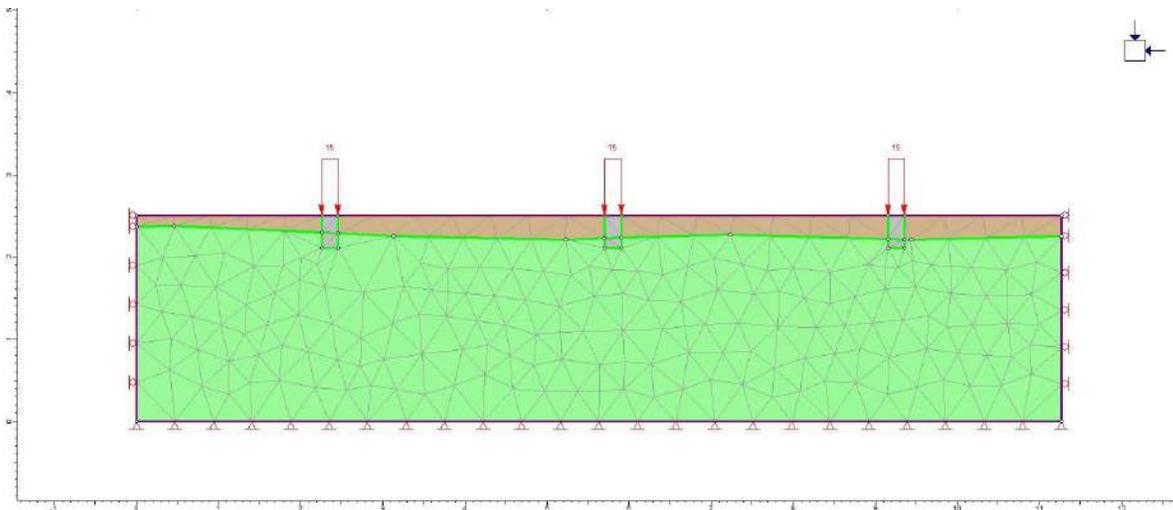
Malla utilizada

Con base en la estratigrafía encontrada y de acuerdo a los parámetros geomecánicos obtenidos a partir del programa de trabajos de campo y ensayos de laboratorio, que se ilustran en el numeral 3.0 “Parámetros Geotécnicos De Diseño”, se modeló el sistema de cimentación mediante modelos en elementos finitos obteniendo lo siguiente:

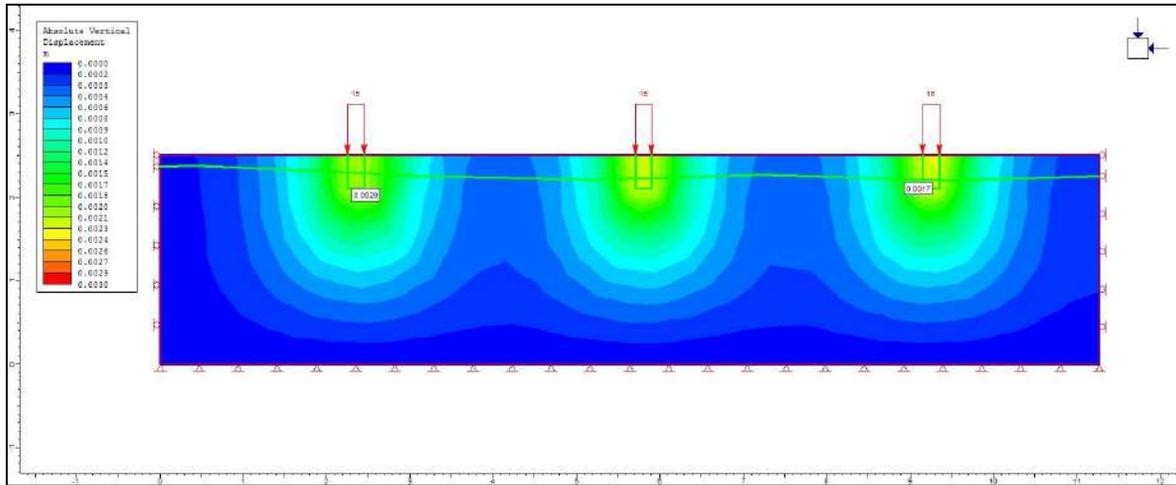
Asentamientos

De los análisis se obtuvo la siguiente condición de asentamientos elásticos para el nivel de cargas actuales, con valores hasta de 1 cm, los cuales ya fueron desarrollados:

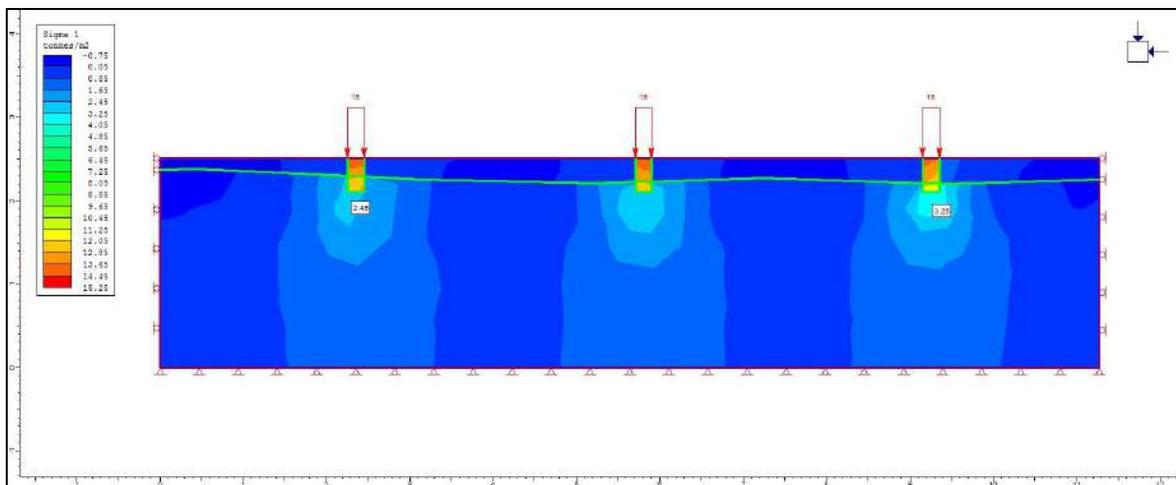
Esfuerzos verticales

Teniendo en cuenta las cargas aplicadas y dada la cimentación se tienen esfuerzos verticales actuales de 3.25 Ton/m² en el suelo de apoyo de los cimientos. Así mismo se obtiene un esfuerzo cortante unitario máximo de 1.25.
