# **SERVICIO NACIONAL DE APRENDIZAJE - SENA**

## **ANÁLISIS DE VULNERABILIDAD SÍSMICA Y REFORZAMIENTO DE LAS SEDES - SENA ESPINAL**

**Estudio Realizado por:  
CONSORCIO AMP Y P&D**

**Enero del año 2015  
Bogotá, Colombia**

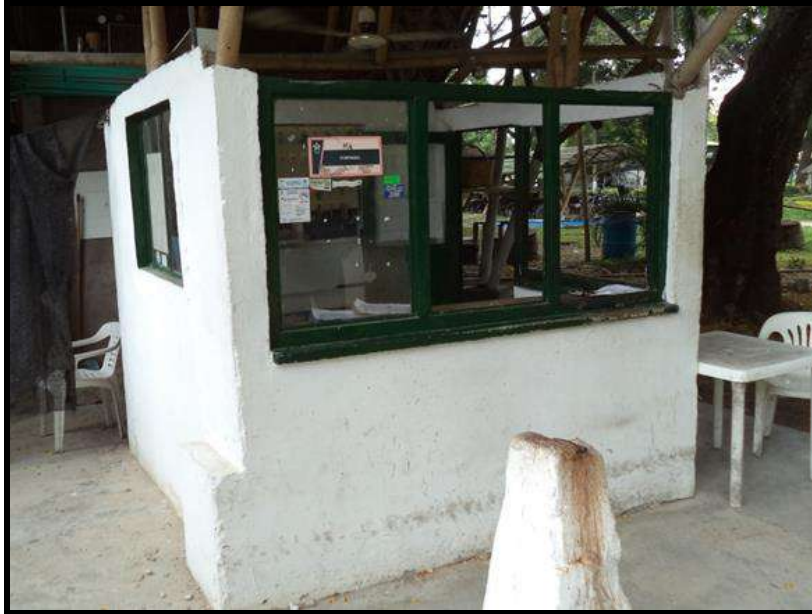
### 5.1.1 Edificación #1

<b>SISTEMA PRINCIPAL</b> ---->	MAM-SIMPLE
<b>f´m</b> ----->	1.80 MPa
<b>f´c</b> ----->	N/A
<b>CV</b> ----->	0.050 T/m <sup>2</sup>
<b>Ro</b> ----->	1.00
<b>E</b> ----->	N/A
<b>Ne<sub>f</sub></b> ----->	N/A

con deficiencias notables debido a que su diseño y construcción no fue realizado teniendo en cuenta los efectos sísmicos y no se consideraron criterios sismorresistentes. No hay información ni planos suficientes y probablemente ha sufrido modificaciones arquitectónicas y estructurales.

EXPECTATIVA GENERAL DE DANO = MODERADO

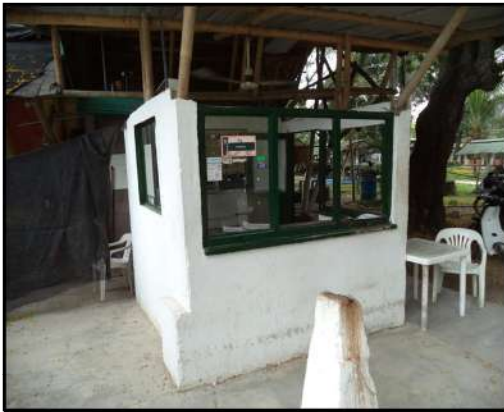
Edificación en mampostería simple, con una cubierta en estructura de guadua y teja de zinc apoyada directamente en los muros y una cimentación en concreto de 0.05m de espesor sin ningún tipo de refuerzo

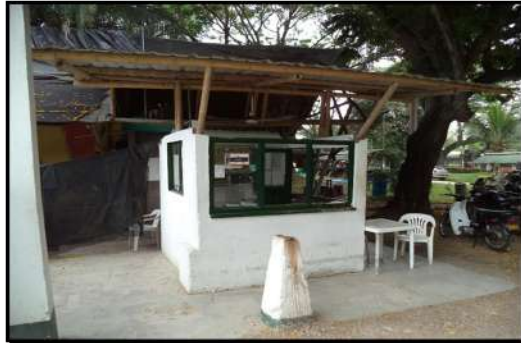
## DETALLE DE CIMENTACIÓN

La Cimentacion

Cuenta con una placa en concreto de 0.05m sin ningún tipo de refuerzo,

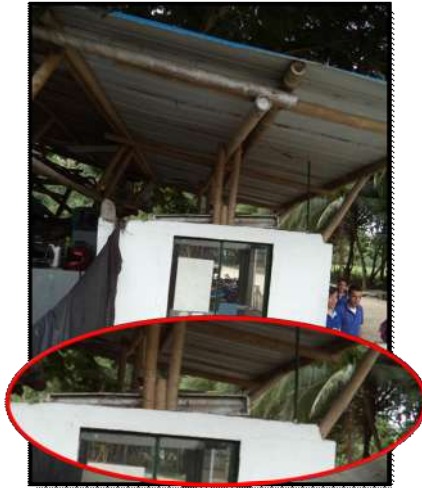
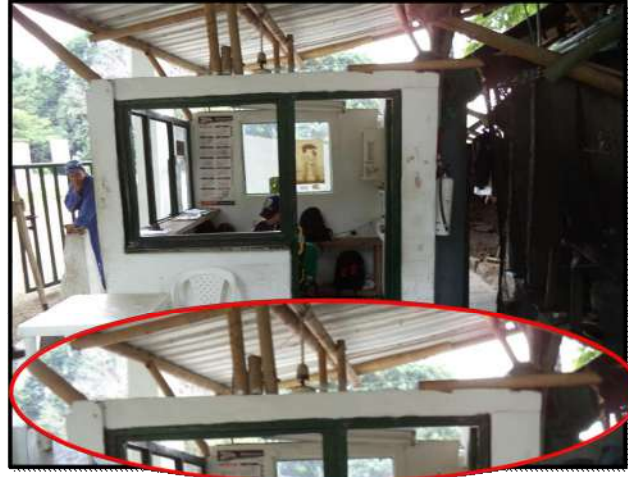
### Muros

Mampostería simple, en estado regular, en donde llegan cargas puntuales de la cubierta en guadua, y no cuenta con refuerzo para soportar estos elementos de forma segura en caso de un sismo debido a que los puntos son débiles y poco estratégicos

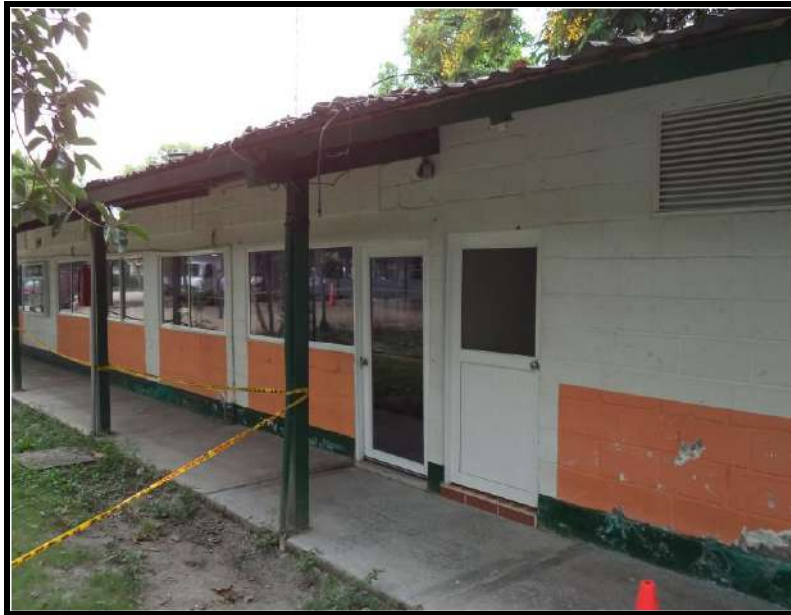
### 5.1.3 Edificación # 3

<b>SISTEMA PRINCIPAL</b> ---->	MAM-SIMPLE
<b>f´m</b> ----->	1.80 MPa
<b>f´c</b> ----->	N/A
<b>CV</b> ----->	0.050 T/m <sup>2</sup>
<b>Ro</b> ----->	1.00
<b>E</b> ----->	N/A
<b>Ne<sub>f</sub></b> ----->	N/A

EXPECTATIVA GENERAL DE DANO = LIGERO

LOS SIGUIENTES ASPECTOS REFERENTES A ELEMENTOS NO ESTRUCTURALES REQUIEREN  
ATENCION INMEDIATA POR REPRESENTAR UN PELIGRO PARA LOS OCUPANTES O USUARIOS:  
EXISTEN RAICES DE ARBOLES ALEDAÑOS A LA ESTRUCTURA QUE ESTAN AFECTANDO DIRECTAMENTE LA CIMENTACION

ISE = 1.400  
IFL = 0.230

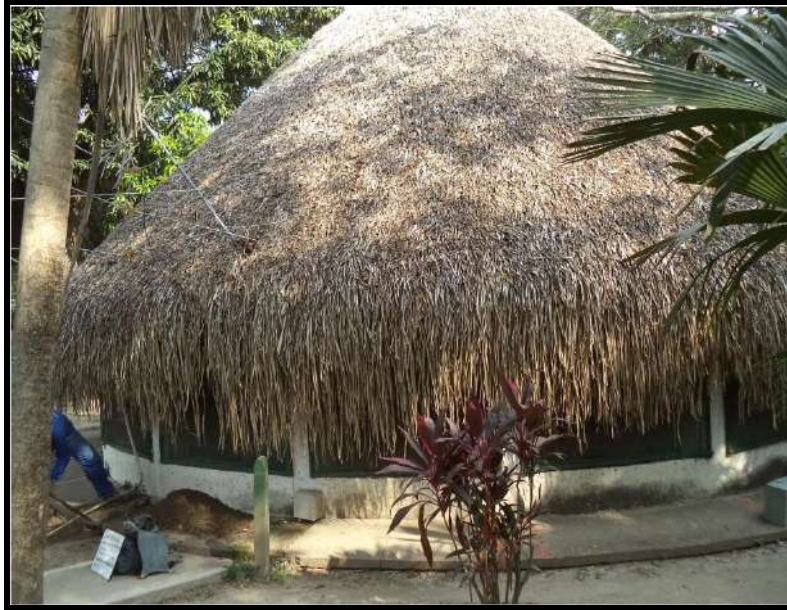
### 5.1.4 Edificación # 4

<b>SISTEMA PRINCIPAL</b> ---->	MAM-SIMPLE
<b>f´m</b> ----->	2.61 MPa
<b>f´c</b> ----->	N/A
<b>CV</b> ----->	0.050 T/m <sup>2</sup>
<b>Ro</b> ----->	1.00
<b>E</b> ----->	N/A
<b>Ne<math>\bar{f}</math></b> ----->	N/A

\*\* BB = Estructura moderna, anterior a la Norma Sismorresistente de 1984;  
con deficiencias notables debido a que su diseño y construcción no fue  
realizado teniendo en cuenta los efectos sísmicos y no se consideraron  
criterios sismorresistentes. No hay información ni planos suficientes y  
probablemente ha sufrido modificaciones arquitectónicas y estructurales.

EXPECTATIVA GENERAL DE DANO = SEVERO

ISE = 3.512  
IFL = 3.130

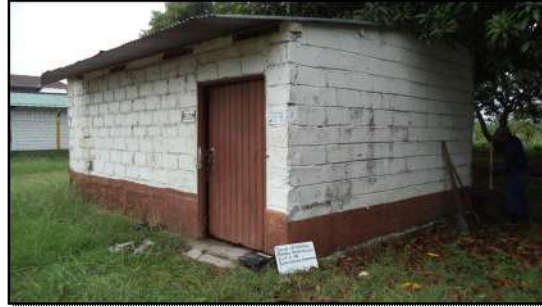
\*\*\*\*\*ESTADO ACTUAL\*\*\*\*\*

Edificación en mampostería simple, apoyada en una placa de concreto y cubierta en estructura metálica y teja de zinc.

Cuenta con una placa de cimentación en concreto de 0.15m de espesor, no especifica algún refuerzo.

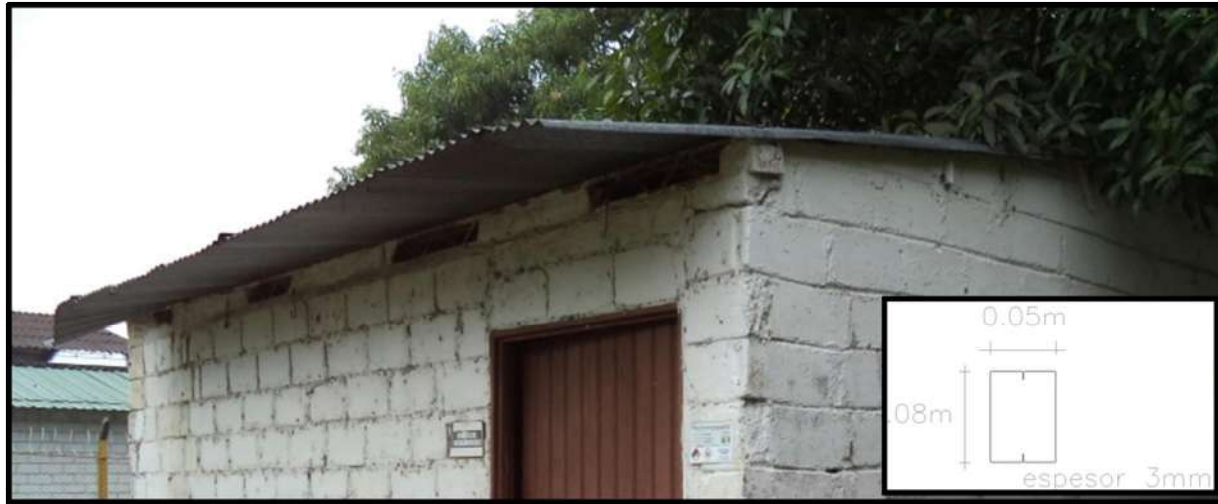
CUBIERTA

Estructura metálica apoyada directamente en la mampostería por medio de correas, en la cual están ubicadas las tejas en zinc que la aparecen no posee ningún tipo de amarre.

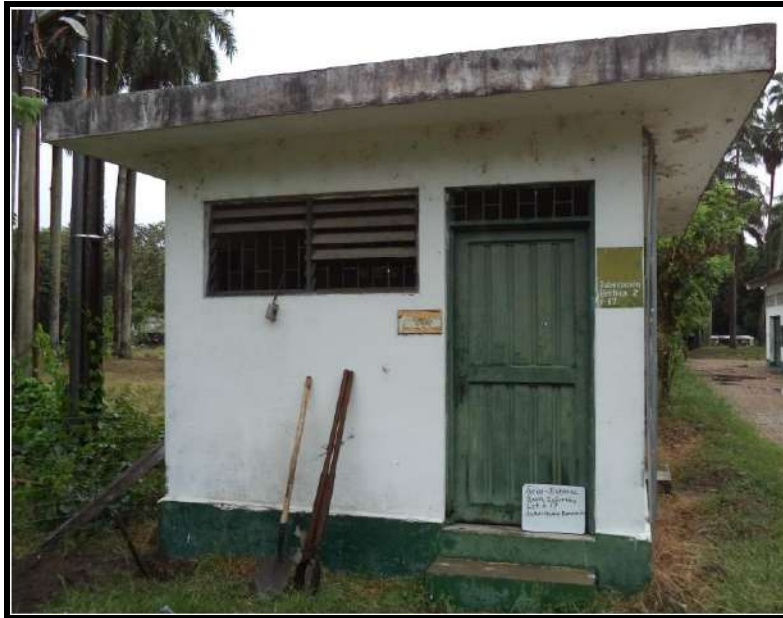
### 5.1.37 Edificación # 57

<b>SISTEMA PRINCIPAL</b> ---->	CON-CONCRETO
<b>f´m</b> ----->	N/A
<b>f´c</b> ----->	21 MPa
<b>CV</b> ----->	0.050 T/m <sup>2</sup>
<b>Ro</b> ----->	1.25
<b>E</b> ----->	19700 MPa
<b>Ne<sub>f</sub></b> ----->	175 Kg <sub>f</sub> /cm <sup>2</sup>

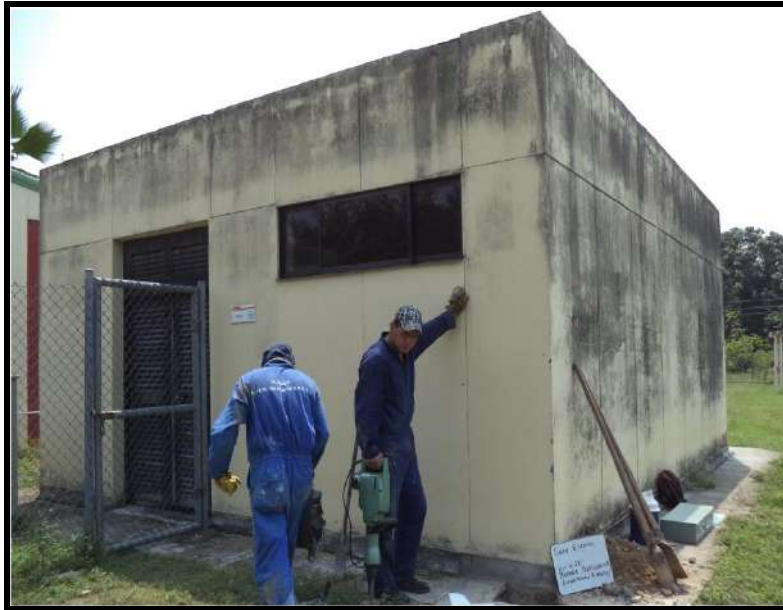
### 5.1.38 Edificación # 58

<b>SISTEMA PRINCIPAL</b> ----->	CON- CONCRETO
<b>f´m</b> ----->	N/A
<b>f´c</b> ----->	21 MPa
<b>CV</b> ----->	0.050 T/m <sup>2</sup>
<b>Ro</b> ----->	2.50
<b>E</b> ----->	19700 MPa
<b>Nef</b> ----->	175 Kg/cm <sup>2</sup>

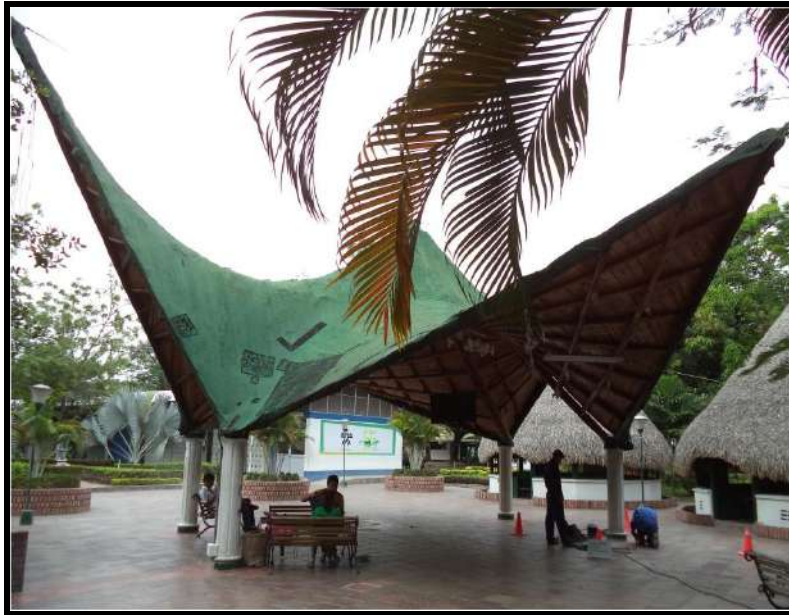
### 5.1.39 Edificación # 60

<b>SISTEMA PRINCIPAL</b> ---->	CON- CONCRETO
<b>f´m</b> ----->	N/A
<b>f´c</b> ----->	21 MPa
<b>CV</b> ----->	0.050 T/m <sup>2</sup>
<b>Ro</b> ----->	2.50
<b>E</b> ----->	19700 MPa
<b>Ne<math>\bar{f}</math></b> ----->	175 Kg $\bar{f}$ /cm <sup>2</sup>
