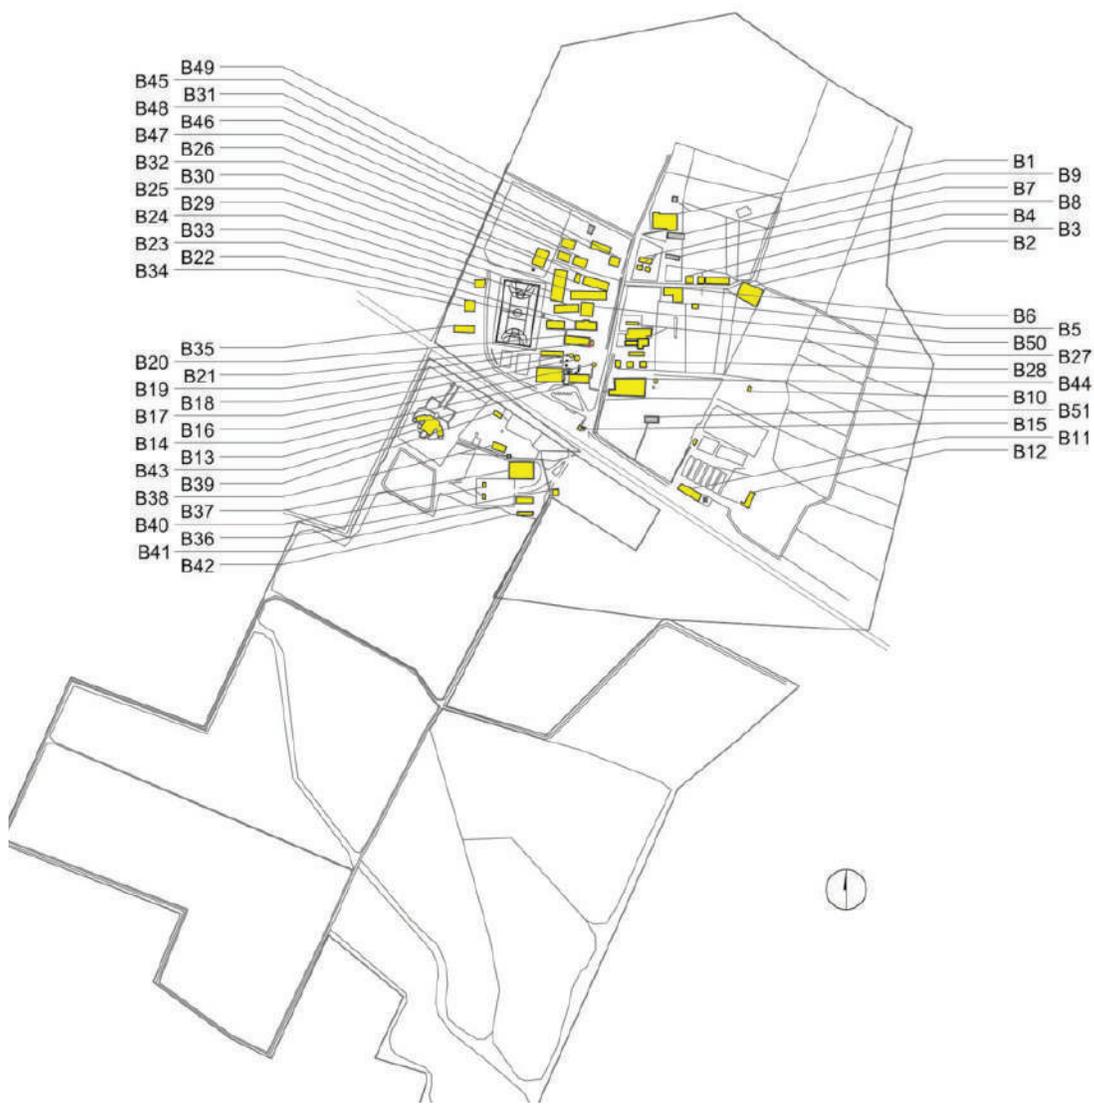
Ilustración 275 Valoración eléctrica general.
Fuente. Equipo de diagnóstico.

CONVENCIÓN	DESCRIPCIÓN
	Las instalaciones cumplen con las normas actuales vigentes
	No cumple con la norma, pero puede funcionar y no representa riesgo eléctrico inmediato
	No cumple con la norma, presenta riesgo para las personas, las instalaciones y el medio ambiente.
	Bloque en construcción, edificación que no tiene redes eléctricas

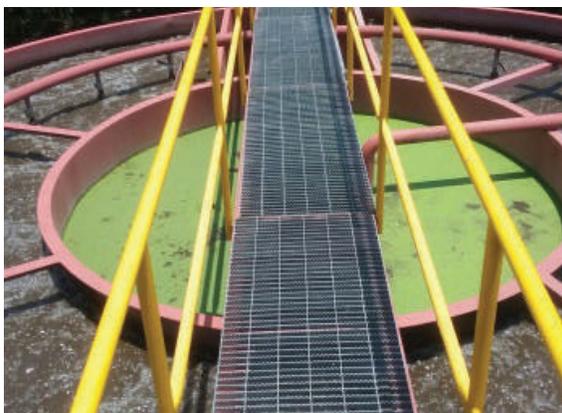
Ilustración 277. PTAR. Espacio exterior.
Fuente. Equipo de diagnóstico.

Esta planta de tratamiento reintegra el agua a los ríos hasta con 70% menos de contaminación, lo cual es muy importante para cuidar el medio ambiente.

Se debe realizar limpieza y mantenimiento a las cajas de inspección y pozos sépticos que conforman la parte final antes de entregar al río.

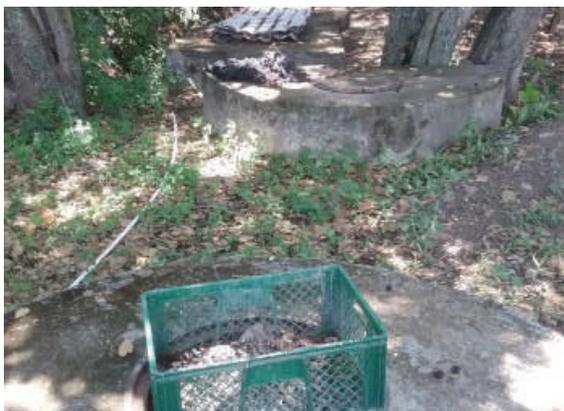
Ilustración 279. Pozos de inspección sin tapa en espacio exterior.
Fuente. Equipo de diagnóstico.

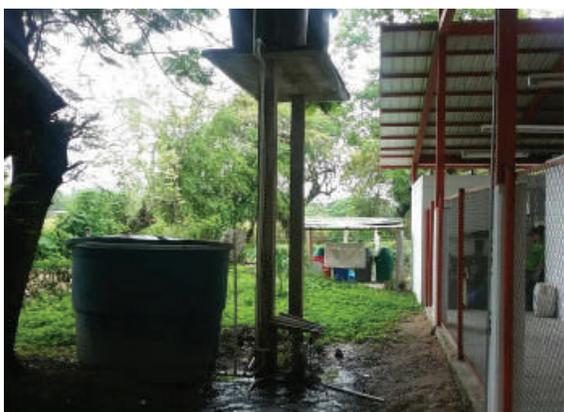
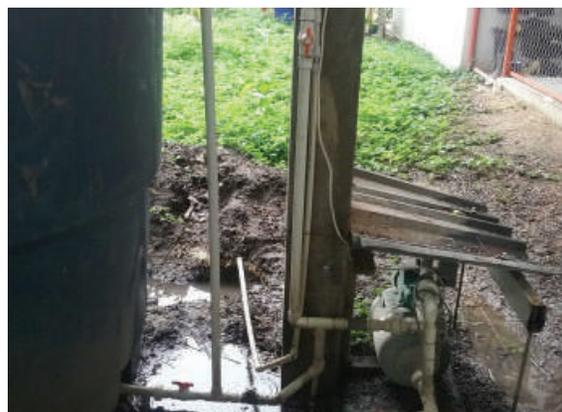
La tubería pvcp de ½” que alimenta los tanques de reserva se encuentra desprotegida y presenta problemas de fuga; las conexiones y válvulas de los tanques se encuentran en buen estado.

Ilustración 281. Tanque de plástico 1000 lts. Espacio exterior.
Fuente. Equipo de diagnóstico.

Ilustración 282. Tanque plástico de 2000 lts. Espacio exterior.
Fuente. Equipo de diagnóstico.

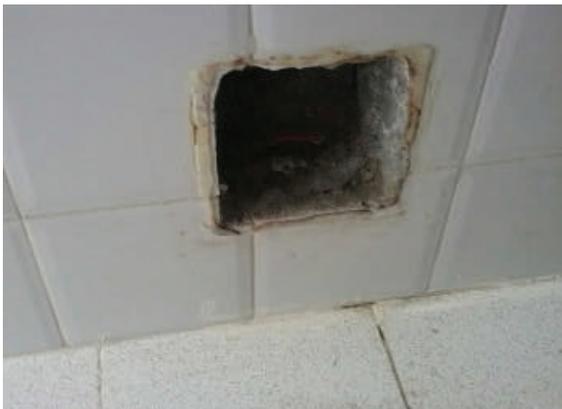
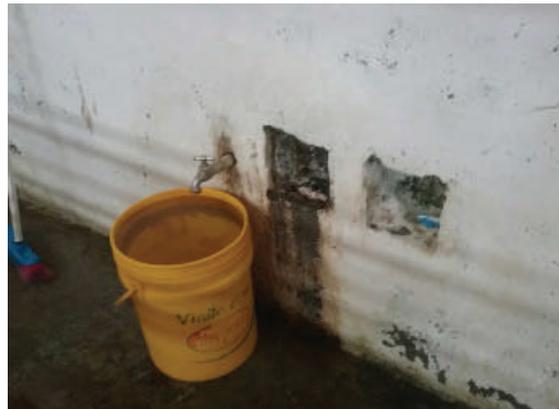
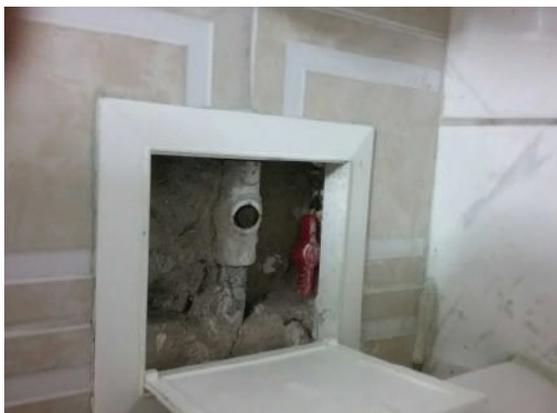
En este bloque la red hidráulica se encuentra incrustada en la placa de piso y en los muros, por lo que se pudo analizar la red hidráulica es de $\frac{1}{2}$ " a 1" y presenta estado físico regular y un funcionamiento obstruido, la mayoría de las válvulas de bola y de globo de cierre parcial se encuentran dañadas y no están instaladas con su respectiva caja que es lo adecuado.

Ilustración 283. Válvula de bola de $\frac{1}{2}$ " sin tapa registro.
Fuente. Equipo de diagnóstico.

Ilustración 284. Válvula de bola de $\frac{1}{2}$ ". Espacio 22.
Fuente. Equipo de diagnóstico.

Ilustración 285. Válvula de bola de $\frac{1}{2}$ ". Espacio 22.
Fuente. Equipo de diagnóstico.

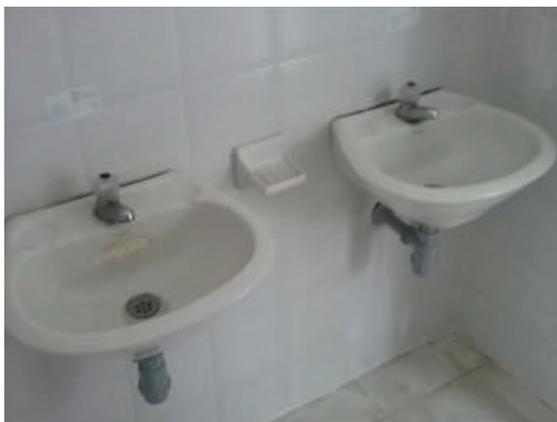
En este bloque encontramos lavamanos tipo llave, presentan un estado físico bueno y funcionamiento correcto sin embargo hay acoples que se encuentran en mal estado y es necesario cambiarlos.

Ilustración 286. Lavamanos tipo llave. Espacio 12.
Fuente. Equipo de diagnóstico.

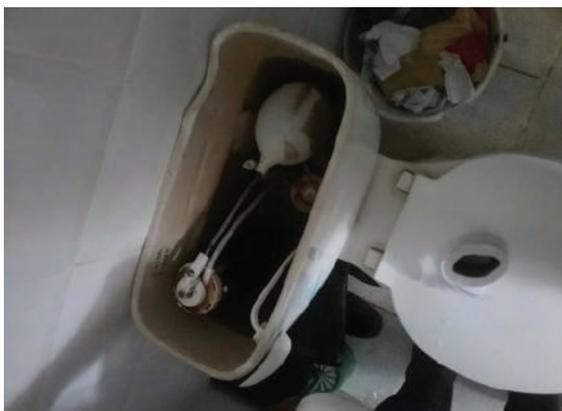
Ilustración 287. Retrete tipo tanque. Espacio 13.
Fuente. Equipo de diagnóstico.

En este bloque encontramos retretes tipo tanque con estado físico bueno y funcionamiento obstruido, algunos presentan problemas de conexiones y a otros es necesario cambiar el árbol sanitario porque ya están viejos y no funcionan. Otros retretes de este mismo espacio presentan problemas de suciedad lo cual necesitan ser desinfectados para evitar problemas de sanidad.

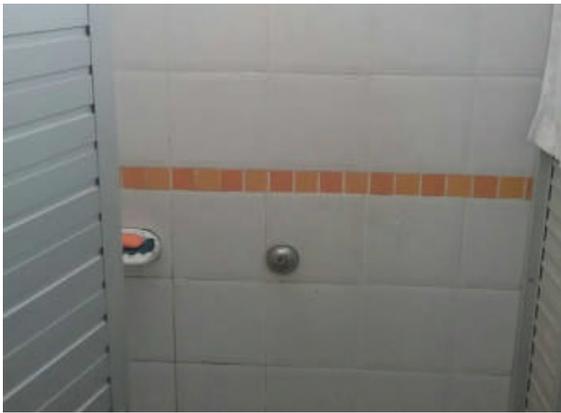
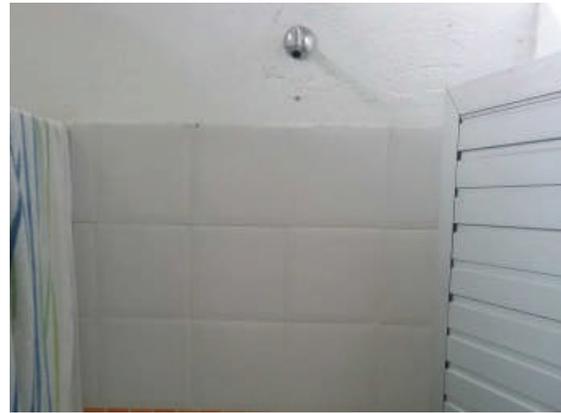
En este bloque encontramos duchas que presentan estado físico malo y funcionamiento obstruido, actualmente las duchas no tienen la grifería adecuada y las perillas se encuentran ausentes.

Ilustración 289. Duchas. Espacio 13.
Fuente. Equipo de diagnóstico.

Ilustración 290. Duchas. Espacio 13.
Fuente. Equipo de diagnóstico.

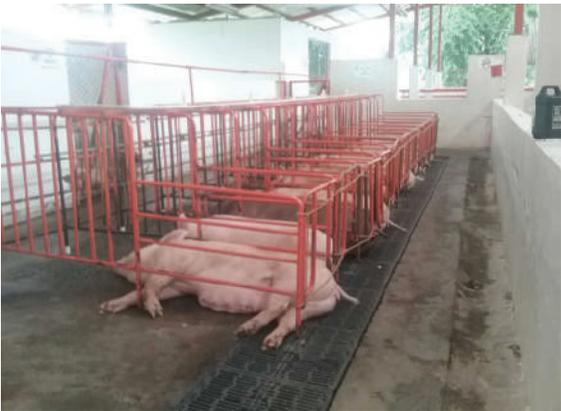
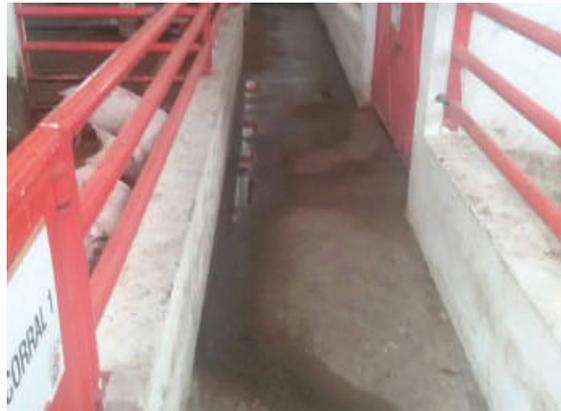
En este bloque encontramos canaletas de piso y sumideros estos presentan un estado físico bueno y funcionamiento correcto, sin embargo algunas salidas de desagües que están en tuberías de pvc se encuentran taponadas y presentan problemas de malos olores.

Ilustración 291. Salidas sanitarias de aguas negras. Espacio 9.
Fuente. Equipo de diagnóstico.

Ilustración 292. Desagües 3". Espacio 20.
Fuente. Equipo de diagnóstico.

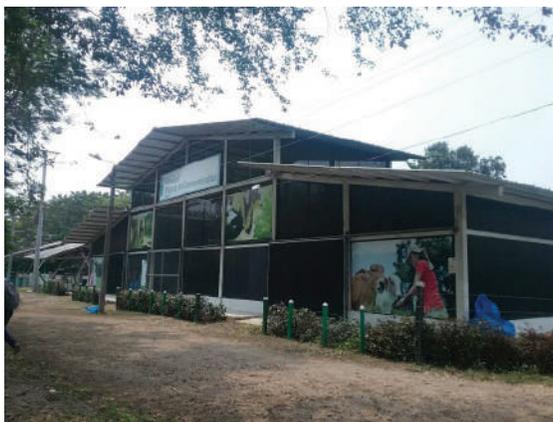
Este bloque no cuenta con ningún tipo de tratamiento de aguas lluvias.

Ilustración 294. Manejo de aguas lluvias. Espacio exterior.
Fuente. Equipo de diagnóstico.

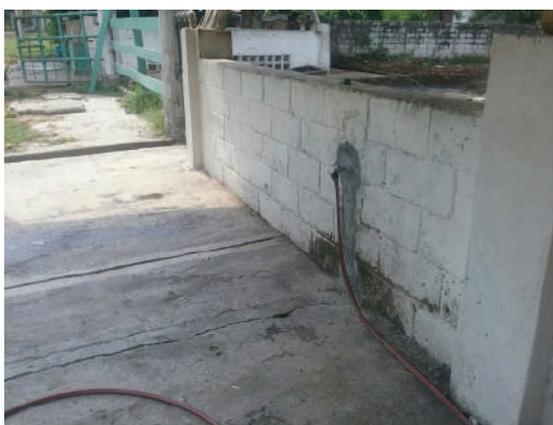
En este bloque encontramos puntos hidráulicos que presentan problemas para la conexión de las mangueras.

Ilustración 295. Punto hidráulico de 1/2". Espacio exterior.
Fuente. Equipo de diagnóstico.

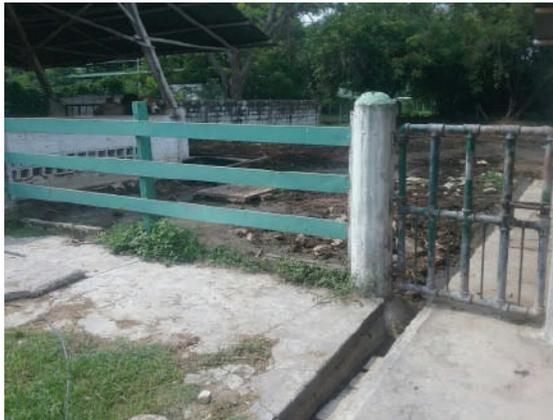
Ilustración 296. Cajas de inspección. Espacio exterior.
Fuente. Equipo de diagnóstico.

Se debe realizar limpieza y desinfección a las cajas de inspección que se encuentran en la parte exterior del bloque.

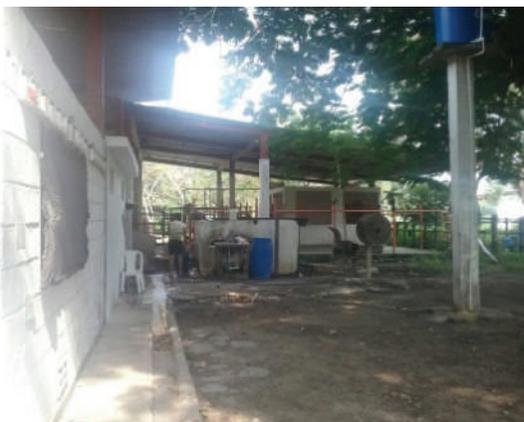
Este bloque cuenta con bomba 1 de 2 HP la cual Presenta un estado físico malo y funcionamiento obstruido; las conexiones y tubería presentan problemas de fuga y necesitan reparación.

Ilustración 298. Bomba de 2 HP.
Fuente. Equipo de diagnóstico.

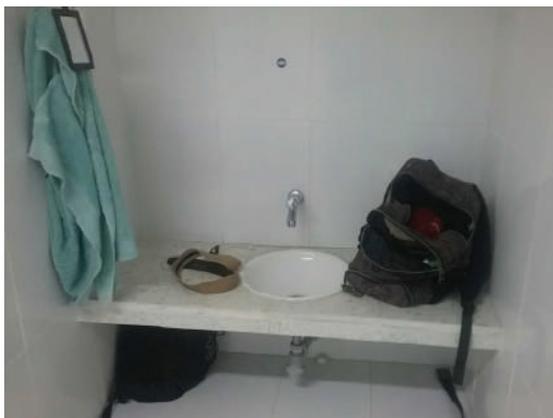
En este bloque encontramos lavamanos tipo push con estado físico bueno y funcionamiento correcto, sin embargo algunos acoples se encuentran en mal estado y es necesario cambiarlos.

Ilustración 299. Lavamanos tipo push. Espacio 6.
Fuente. Equipo de diagnóstico.

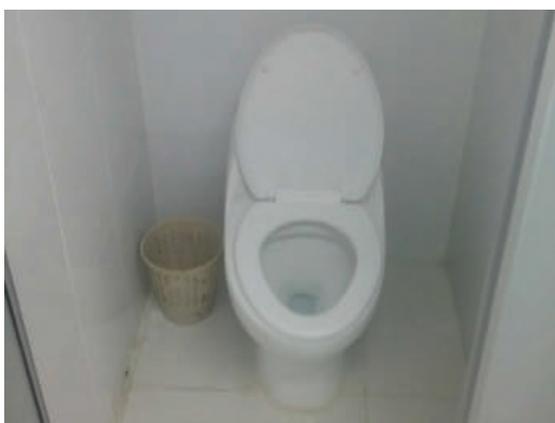
En este bloque encontramos retretes tipo push con estado físico malo y funcionamiento correcto.

Ilustración 300. Retretes tipo push. Espacio 6.
Fuente. Equipo de diagnóstico.

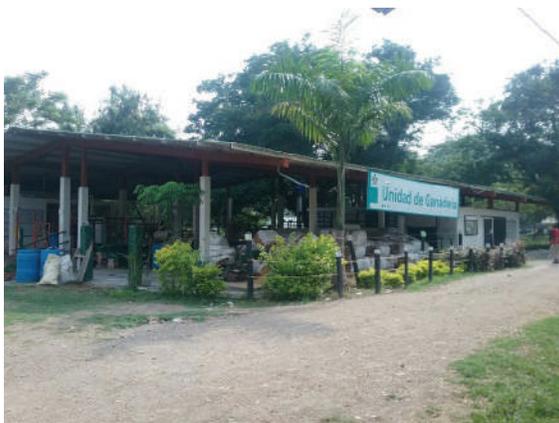
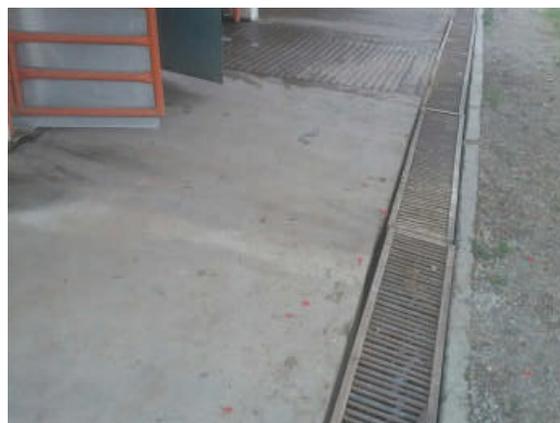
Este bloque no cuenta con canales de aguas lluvias, ni bajantes. Sin embargo existen canaletas de piso y sumideros que recolectan el agua para entregarlas en la red combinada que finaliza en la planta PTAR.

Ilustración 301. Manejo de aguas lluvias. Espacio exterior.
Fuente. Equipo de diagnóstico.

Ilustración 302. Canaletas de piso. Espacio exterior.
Fuente. Equipo de diagnóstico.

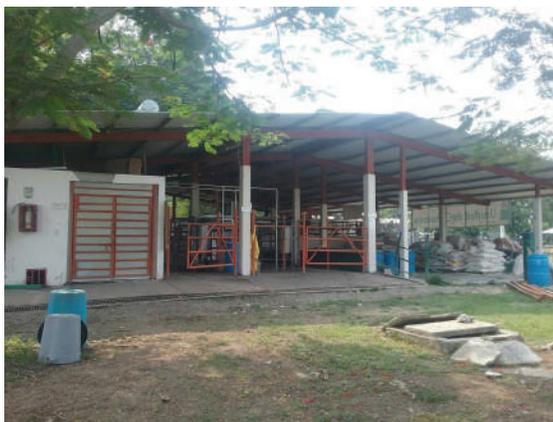
Este bloque cuenta con 3 cajas de inspección de 0,80 x 0,80 las cuales presentaban un estado físico bueno y funcionamiento correcto. Sin embargo, es necesario realizar su debido mantenimiento y limpieza para así evitar problemas de taponamiento y de malos olores.

Ilustración 303. Caja de inspección. Espacio exterior.
Fuente. Equipo de diagnóstico.

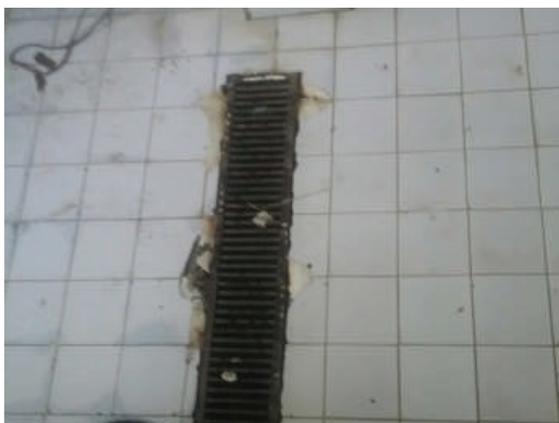
En este bloque encontramos sumideros para la recolección de aguas negras los cuales presentan un estado físico malo, pero funcionamiento correcto.

Ilustración 304. Rejillas de aguas negras. Espacio 11.
Fuente. Equipo de diagnóstico.

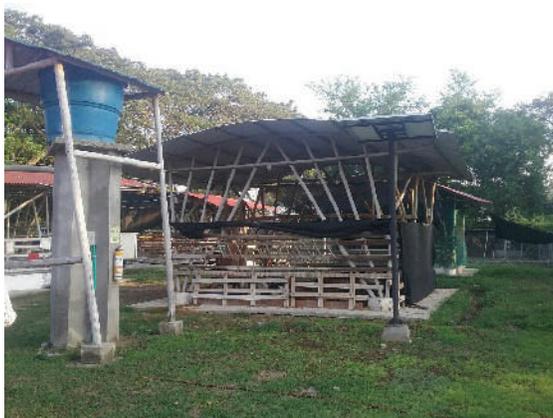
Ilustración 306. Tanque plástico de 500 lts. Espacio exterior.
Fuente. Equipo de diagnóstico.

Este bloque con un tanque elevado plástico de 500 lts el cual presenta un estado físico malo y funcionamiento correcto. La cubierta que lo protege se encuentra obstaculizando la operación y mantenimiento del tanque y es necesario realizar las reparaciones correspondientes.

- Se deben realizar la protección adecuada a la tubería pvcp de ½” o incrustarla en el terreno común para evitar futuros problemas de roturas y fugas.
- Se recomienda realizar lavado y desinfección, a los tanques plásticos elevados.

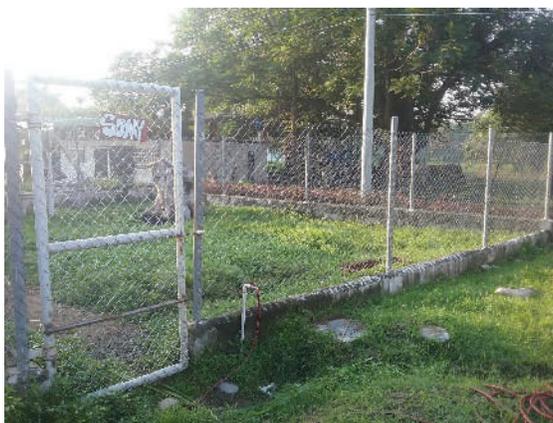
En este bloque encontramos un punto hidráulico que presenta un estado físico bueno y funcionamiento correcto; sin embargo la llave no es la adecuada y la tubería pvcp de ½" se encuentra desprotegida.

Ilustración 307. Punto hidráulico. Exterior.
Fuente. Equipo de diagnóstico.

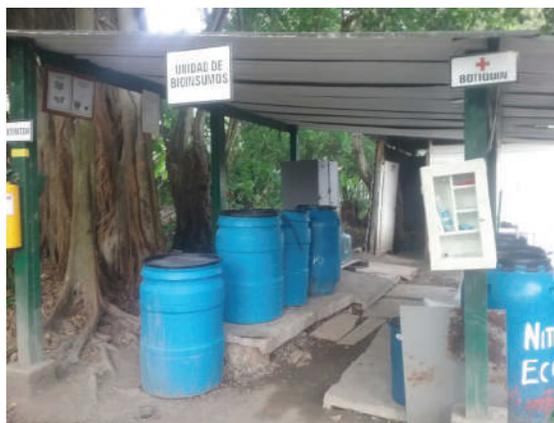
En este bloque encontramos extintores multipropósito de 10 lbs, los cuales son insuficientes para satisfacer cualquier problema de emergencia.

Ilustración 310. Extintor multipropósito de 10 lbs.
Fuente. Equipo de diagnóstico.

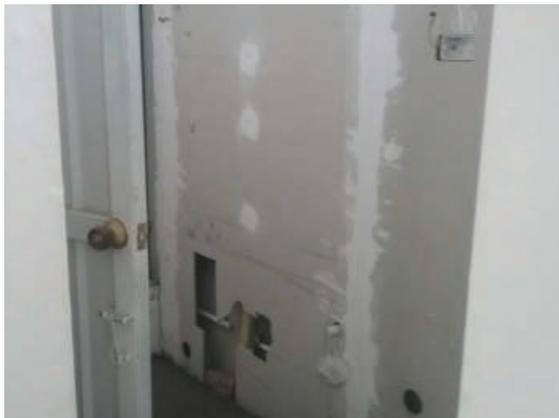
En este bloque encontramos que los baños se encuentran en obra gris, los cuales no han sido concluidos y falta conectar y reparar la red hidráulica que alimenta la zona.

Ilustración 311. Tubería de 1/2". Espacio 2.
Fuente. Equipo de diagnóstico.

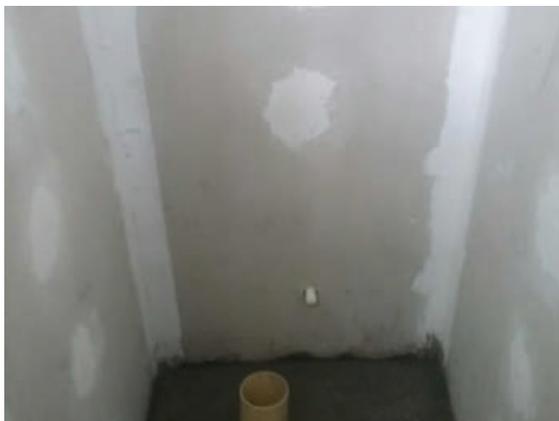
En este bloque no encontramos retretes tipo tanque porque la construcción se encuentra en obra gris y falta culminar la obra para poder instalarlos.

Ilustración 312. Retretes. Espacio 2.
Fuente. Equipo de diagnóstico.

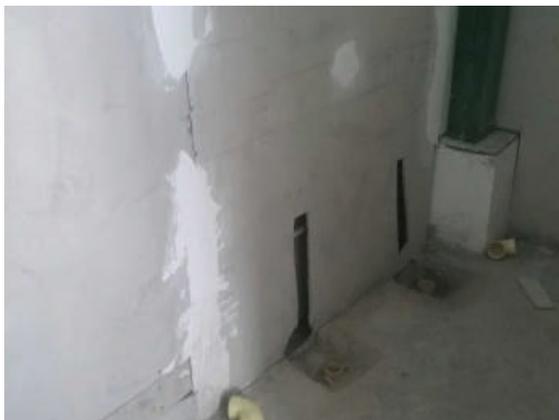
Los baños se encuentran en obra gris, por lo tanto no se han instalado lavamanos.

Ilustración 313. Retretes y lavamanos. Espacio 2.
Fuente. Equipo de diagnóstico.

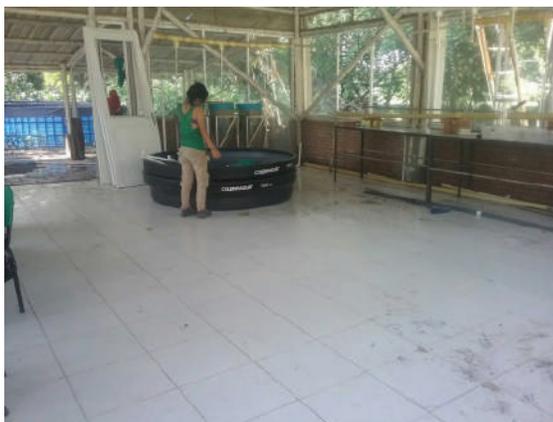
En este bloque encontramos tanque superficial de 1000 lts el cual aún no ha sido instalado.

Ilustración 314. Tanque de plástico de 1000 lts. Espacio 1.
Fuente. Equipo de diagnóstico.

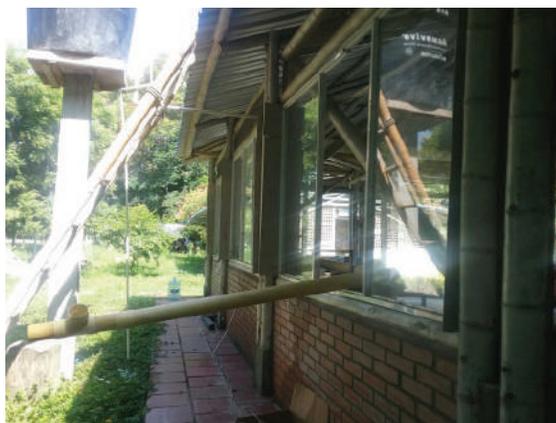
Este bloque cuenta con 1 tanque plástico de 1000 lts el cual presenta un estado físico bueno y funcionamiento correcto, sin embargo la tubería de ½” que alimenta el tanque se encuentra expuesta a daños.

Ilustración 315. Tanque de plástico de 1.000 lts. Espacio exterior.
Fuente. Equipo de diagnóstico.

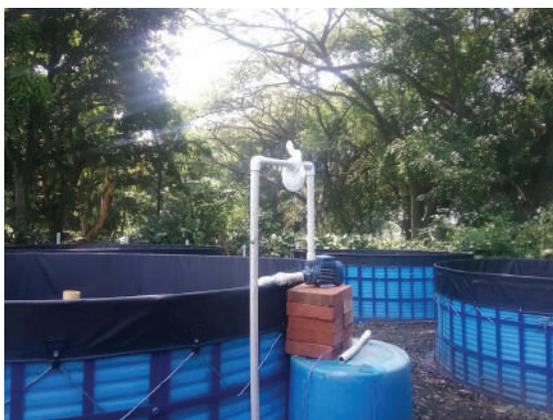
En este bloque encontramos 1 bomba de 1 hp con estado físico bueno y funcionamiento correcto. Sin embargo no está bien poyada y la tubería no se encuentra incrustada en el piso y se encuentra expuesta a daños.

Ilustración 316. Bomba de 1 HP. Espacio exterior.
Fuente. Equipo de diagnóstico.

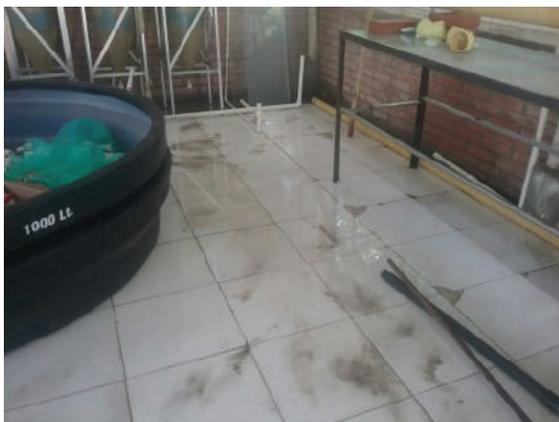
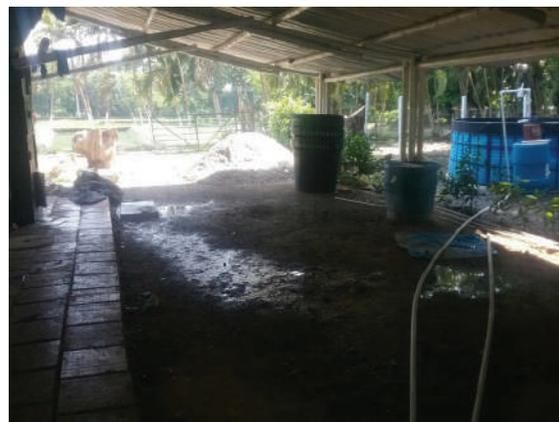
La red hidráulica de este bloque presenta problemas de ubicación y de protección; en algunos puntos se pudo apreciar fugas de aguas y problemas de inundación.

Ilustración 317. Tubería de 1/2". Espacio 1.
Fuente. Equipo de diagnóstico.

Ilustración 318. Tubería de 1/2". Espacio 2.
Fuente. Equipo de diagnóstico.

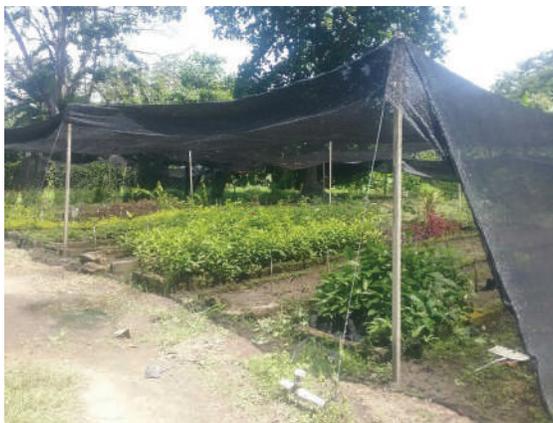
El sistema en general se encuentra en mal estado y actualmente no funciona internamente del bloque, sin embargo, si funciona en las partes exteriores para el riego de las plantas. Solo sirve para el suministro para los puntos exteriores de agua y de riego.

Ilustración 319. Aspersores de 1/2". Espacio exterior.
Fuente. Equipo de diagnóstico.

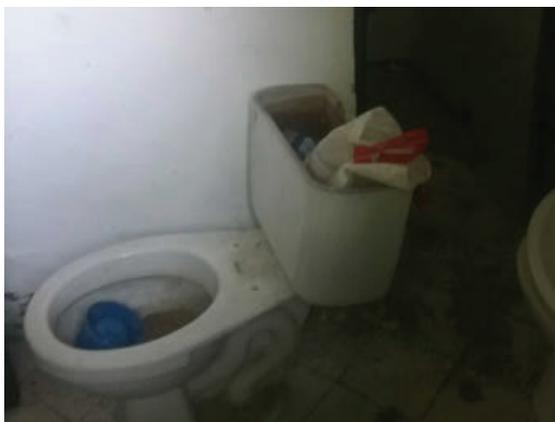
En este bloque encontramos retretes tipo tanque con estado físico malo y funcionamiento obstruido, esto se debe a que el bloque se encuentra en mal estado y en abandono.

Ilustración 320. Retretes incompletos. Espacio 1.
Fuente. Equipo de diagnóstico.

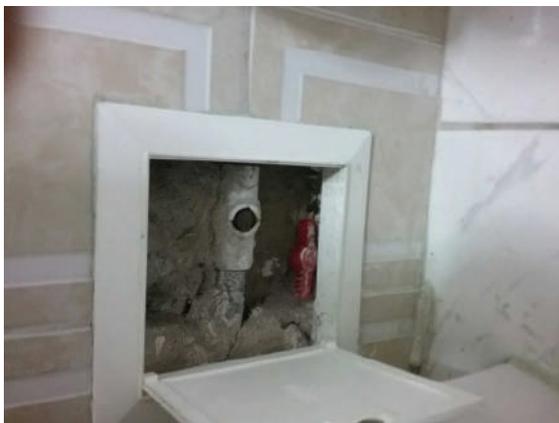
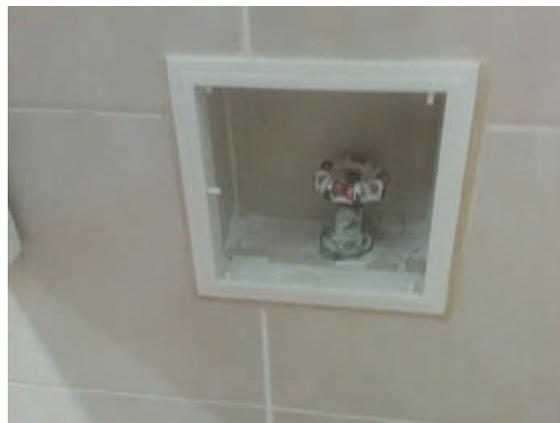
En este bloque encontramos que la red hidráulica presenta falencias en los punto de cierre parcial, las válvulas se encuentra con estado físico malo y no funcionan correctamente, al igual que a algunas les falta la instalación completa de la caja plástica porque se encuentran en mal estado o incompletas.

Ilustración 321. Válvula de bola de 1/2". Espacio 3. Fuente. Equipo de diagnóstico.

Ilustración 322. Válvula de bola de 1/2". Espacio 7. Fuente. Equipo de diagnóstico.

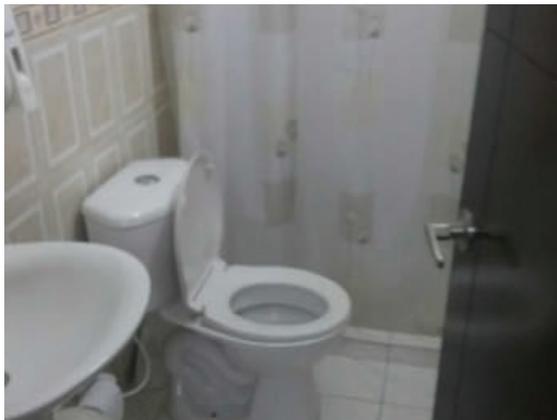
En este bloque encontramos retretes tipo push con estado físico bueno y funcionamiento correcto, sin embargo algunos acoples se encuentran en mal estado.

Ilustración 323. Retrete tipo push. Espacio 3.
Fuente. Equipo de diagnóstico.

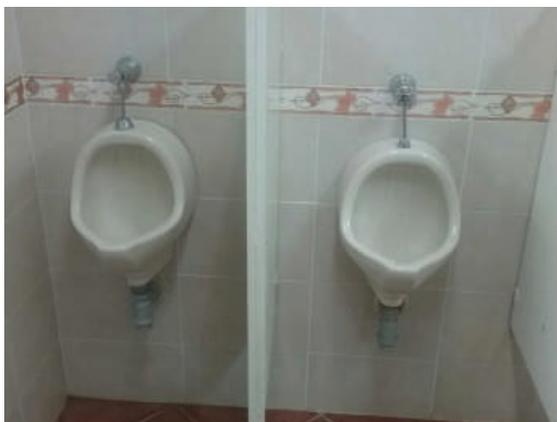
Ilustración 324. Orinales tipo push. Espacio 7.
Fuente. Equipo de diagnóstico.

En este bloque encontramos orinales tipo pus con estado físico bueno y funcionamiento correcto.

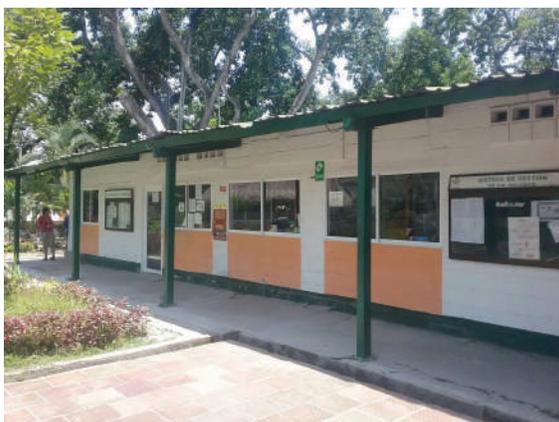
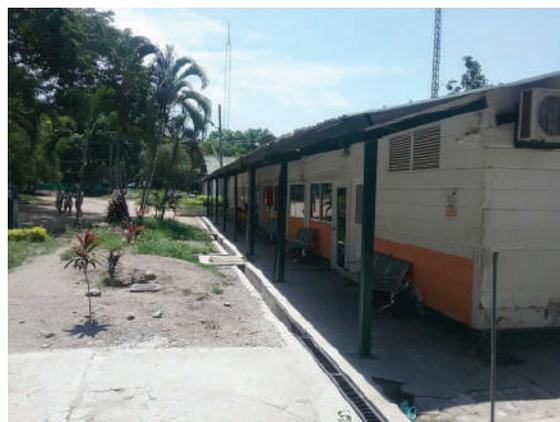
Este bloque no cuenta con canales de A. lluvias ni bajantes, sin embargo cuenta con canaletas de piso de A. lluvias alrededor de todo el bloque lo cual dirige el agua al arroyo de agua que traspasa todo el centro.

Ilustración 325. Manejo de aguas lluvias. Espacio exterior.
Fuente. Equipo de diagnóstico.

Ilustración 326. Manejo de aguas lluvias. Espacio exterior.
Fuente. Equipo de diagnóstico.

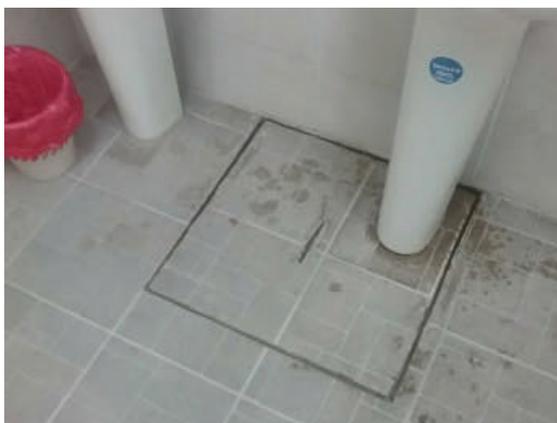
Ilustración 327. Caja de inspección. Espacio 8.
Fuente. Equipo de diagnóstico.

En este bloque encontramos que las cajas negras de los baños se encuentran mal ubicadas y fue imposible su revisión ya que se encuentran debajo de los pedestales de los lavamanos. Estas cajas presentan problemas de malos olores y al igual declinan la estética del espacio.

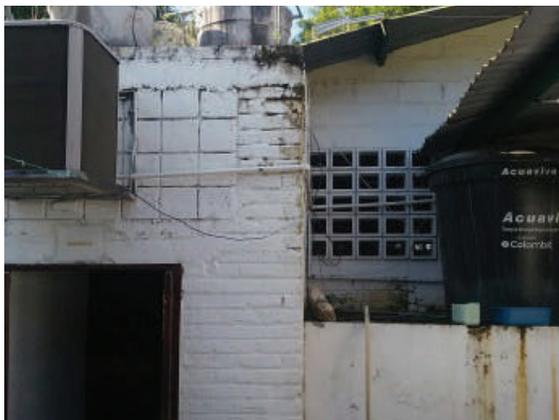
Ilustración 328. Tanque plástico de 1000 lts. Espacio exterior.
Fuente. Equipo de diagnóstico.

En este bloque encontramos tanque elevado de agua potable con capacidad de 1000 litros el cual presenta un estado físico bueno y funcionamiento correcto; sin embargo se encuentra mal ubicado y es necesario reubicarlo.

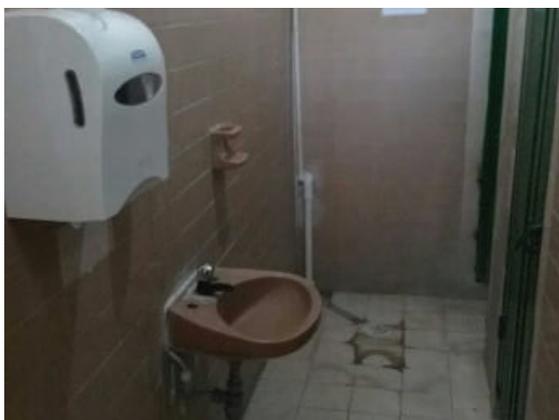
En este bloque la red principal de agua va de 1/2" a 1" la cual presenta un estado físico bueno y funcionamiento correcto. Sin embargo como se puede apreciar en la imagen en la mayoría de los espacio la tubería no se encuentra incrustada ni protegida y se encuentra expuesta a daños permanentes.

Ilustración 329. Red hidráulica 1/2". Espacio 11.
Fuente. Equipo de diagnóstico.

- Se debe proteger o incrustar la tubería pvcp de ½" que se encuentra expuesta a daños.
- Se debe cambiar la tubería antigua de HG por tubería pvcp.

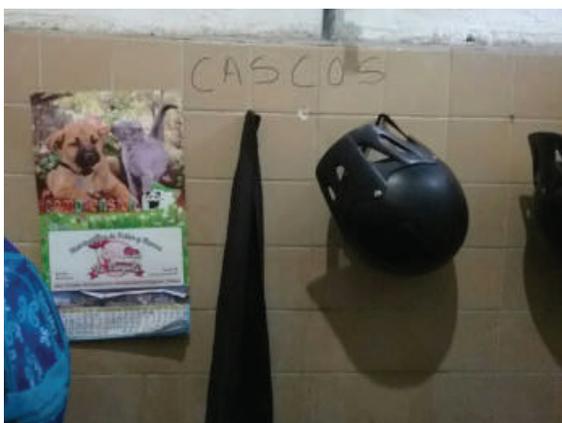
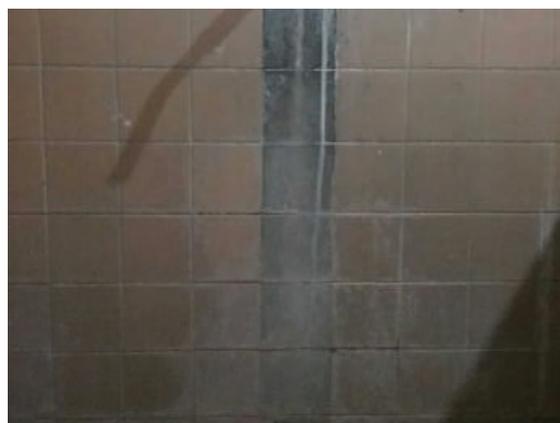
En este bloque encontramos duchas en HG la cual presentan un estado físico malo por problemas de óxido y obstrucción en la tubería y grifería. También podemos observar en las imágenes que no presentan una grifería adecuada y que han sido improvisadas las llaves y perillas.

Ilustración 330. Duchas. Espacio 11.
Fuente. Equipo de diagnóstico.

Ilustración 331. Duchas. Espacio 11.
Fuente. Equipo de diagnóstico.

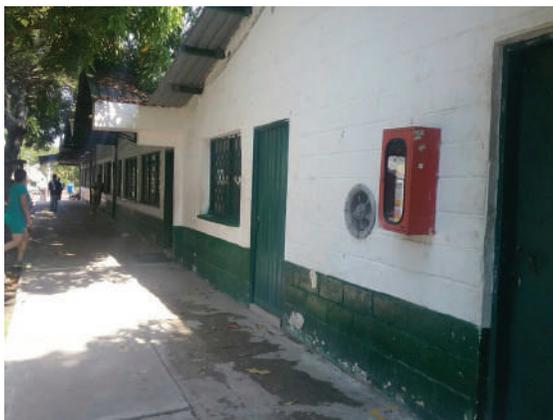
Ilustración 332. Extintor multipropósito de 10 lbs gabinete. Espacio exterior.
Fuente. Equipo de diagnóstico.

En este bloque encontramos extintores multipropósito de 10 lbs de gabinetes.

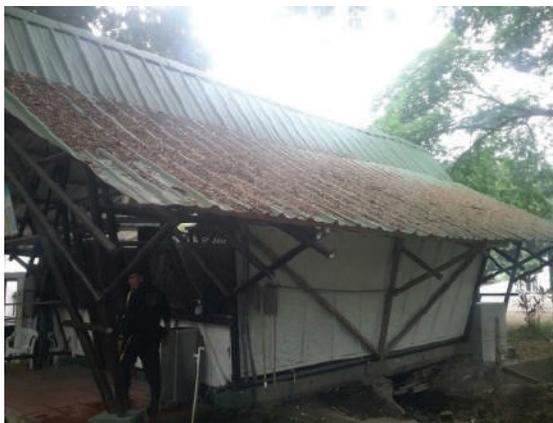
En este bloque encontramos puntos hidráulicos los cuales presentan un estado físico bueno y funcionamiento correcto sin embargo la tubería de pvc de 1/2" se encuentra expuesta a daños y las llaves para la manguera no son las apropiadas.

Ilustración 333. Punto hidráulico de 1/2". Espacio exterior.
Fuente. Equipo de diagnóstico.

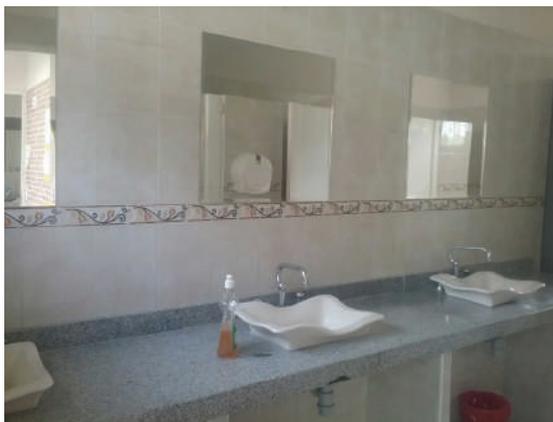
Ilustración 334-.Lavamanos tipo llave. Espacio 1.
Fuente. Equipo de diagnóstico.

En este bloque encontramos lavamanos tipo llave con estado físico bueno y funcionamiento correcto sin embargo algunos acoples se encuentran en mal estado.

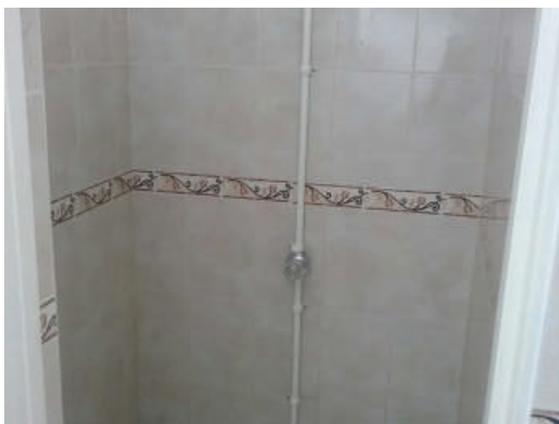
En este bloque encontramos duchas que presentan un estado físico bueno y funcionamiento correcto, sin embargo están mal instaladas y se encuentran expuestos a daños.

Ilustración 335. Duchas. Espacio 1.
Fuente. Equipo de diagnóstico.

- Se debe proteger o incrustar la tubería pvc que se encuentra expuesta a daños.

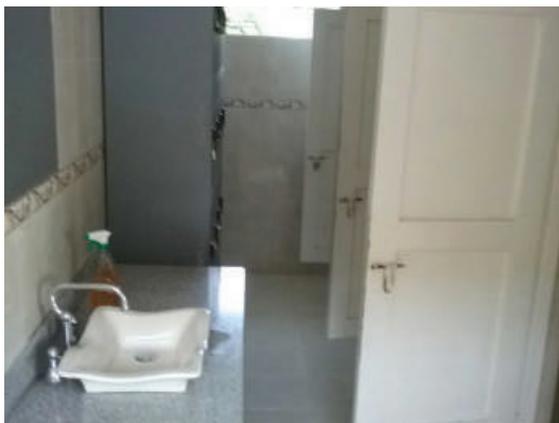
Ilustración 336. Desagües de 2". Espacio 21.
Fuente. Equipo de diagnóstico.

En este bloque encontramos desagües de 2" lo cual presentan estado físico malo y funcionamiento obstruido. No se presentaron problemas de malos olores.

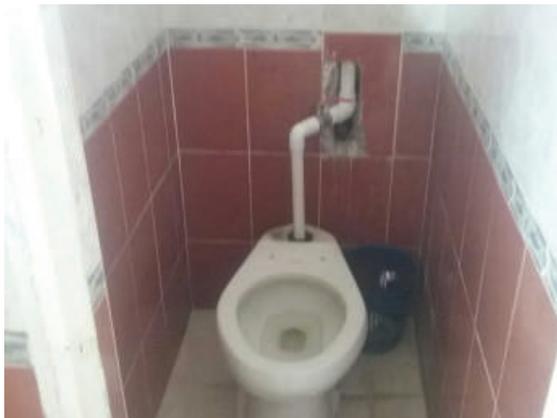
Ilustración 337. Retretes tipo push. Espacio 4.
Fuente. Equipo de diagnóstico.

En este bloque encontramos retretes tipo push los cual presentan un estado físico malo, presentan problemas de conexiones, aparatos y el funcionamiento se encuentra obstruido.

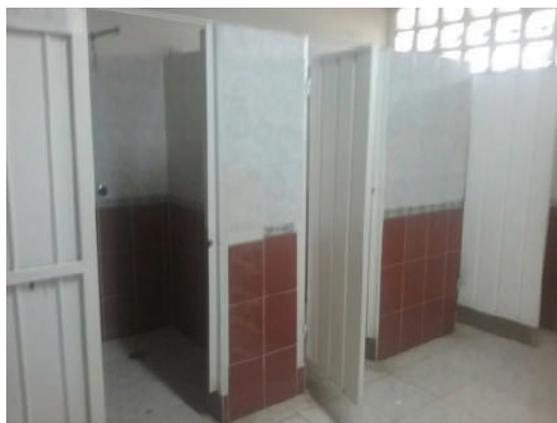
Ilustración 338. Ducha. Espacio 5.
Fuente. Equipo de diagnóstico.

En este bloque encontramos ducha en pvcp de ½” las cuales presentan un estado físico bueno y funcionamiento correcto. Sin embargo las griferías no son las adecuadas.

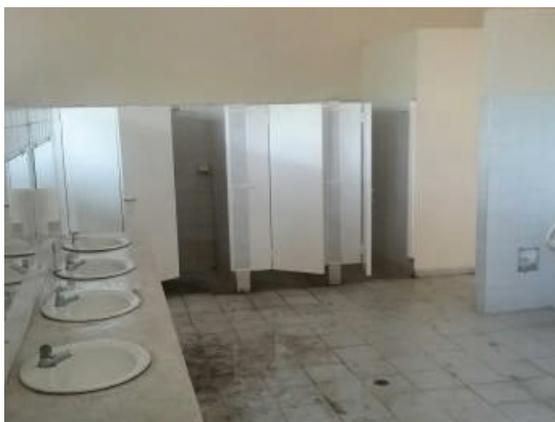
Ilustración 340. Lavamanos tipo llave. Espacio 8.
Fuente. Equipo de diagnóstico.

En este bloque encontramos lavamanos tipo llave con estado físico bueno y funcionamiento correcto sin embargo algunos acoples se encuentran en mal estado y es necesario cambiarlos.

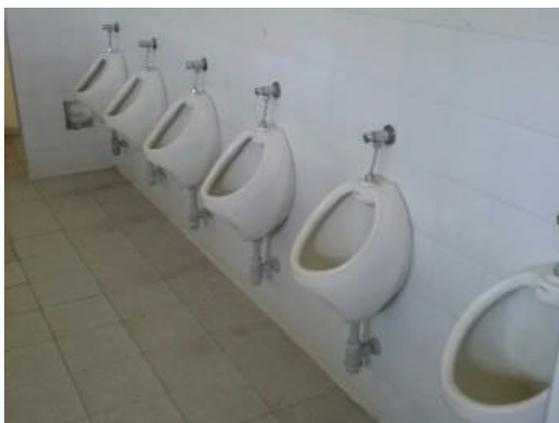
Ilustración 341. Orinales tipo pus. Espacio 8.
Fuente. Equipo de diagnóstico.

En este bloque encontramos orinales tipo push con estado físico bueno y funcionamiento correcto sin embargo algunos necesitan ser reparados.

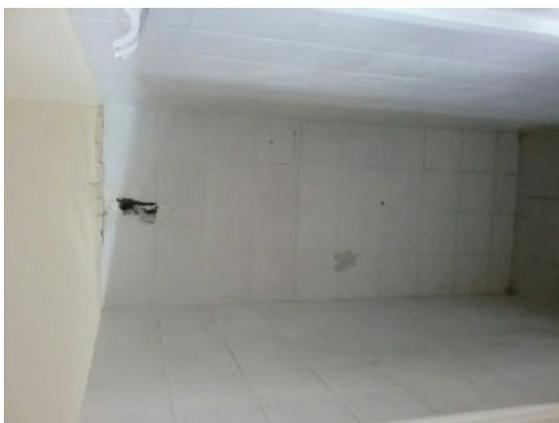
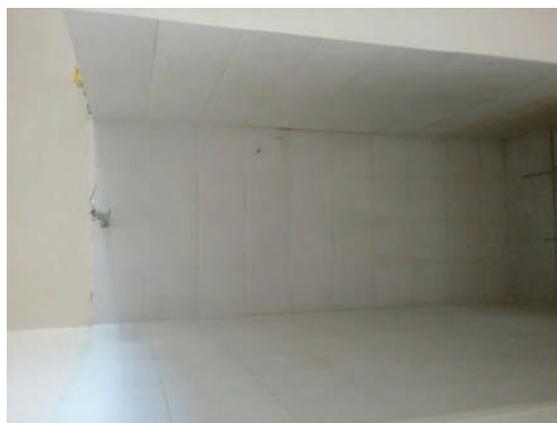
En este bloque encontramos duchas lo cual presentan un estado físico malo y funcionamiento obstruido. Es necesario realizar reparaciones y conexiones de forma adecuada y no improvisadas como se puede visualizar en la ilustración.

Ilustración 342. Duchas. Espacio 8.
Fuente. Equipo de diagnóstico.

Ilustración 343. Duchas. Espacio 8.
Fuente. Equipo de diagnóstico.

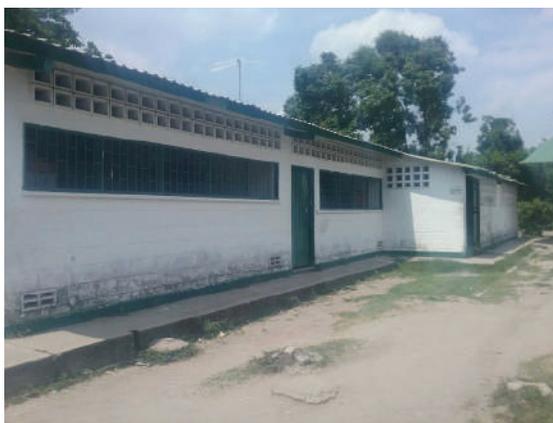
Ilustración 344. Manejo de aguas lluvias. Espacio exterior.
Fuente. Equipo de diagnóstico.

Este bloque no cuenta con ningún tipo de manejo de aguas lluvias.

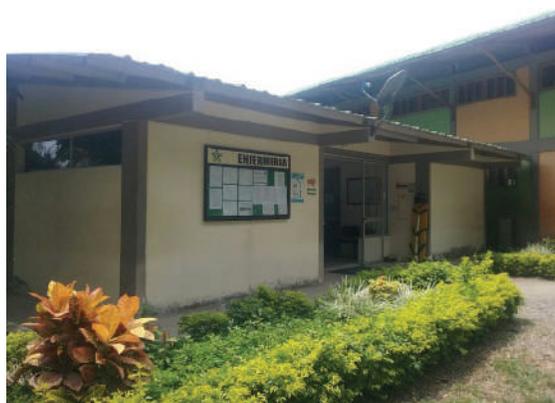
Ilustración 348. Extintor multipropósito de 10 lbs. Espacio exterior.
Fuente. Equipo de diagnóstico.

Este bloque cuenta con extintores multipropósito de 10 lbs de gabinete, sin embargo en varios espacios se puede apreciar que hay señalización pero los extintores se encuentran ausentes.

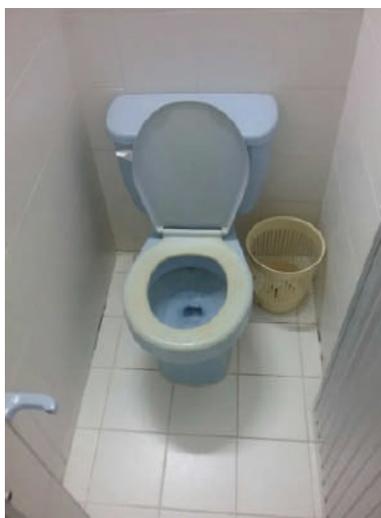
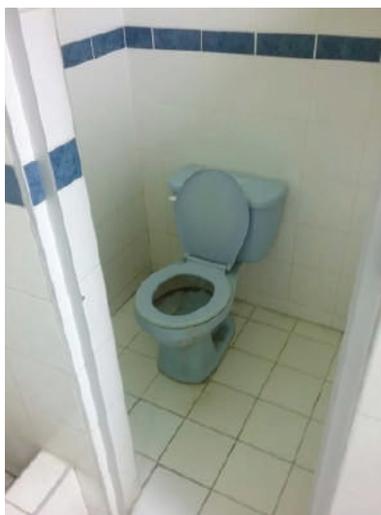
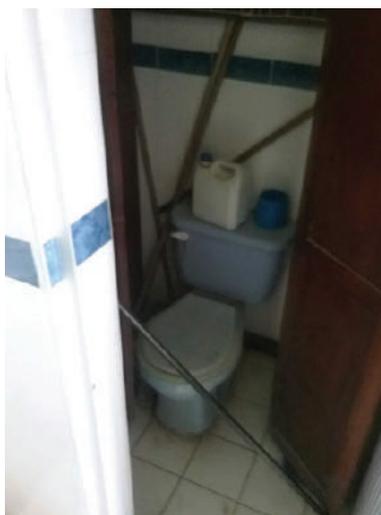
Este bloque cuenta con retretes tipo tanque lo cual presentan un estado físico malo y funcionamiento obstruido.

Ilustración 349. Retrete tipo tanque. Espacio 2.
Fuente. Equipo de diagnóstico.

Ilustración 350. Retrete tipo tanque. Espacio 12.
Fuente. Equipo de diagnóstico.

Ilustración 351. Retrete tipo tanque. Espacio 11.
Fuente. Equipo de diagnóstico.

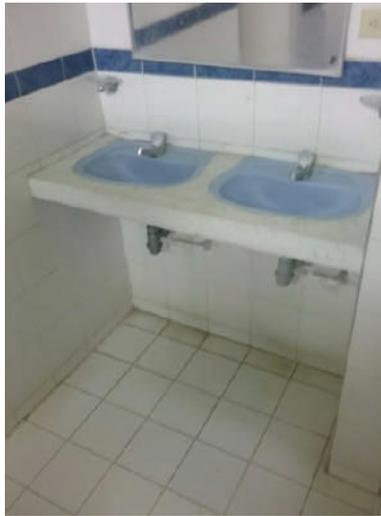
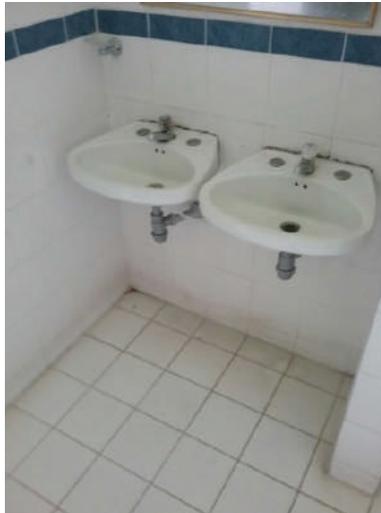
En este bloque encontramos lavamanos tipo llave con estado regular y funcionamiento correcto, sin embargo algunos acoples se encuentran en mal estado y es necesario cambiarlos.

Algunos desagües presentan mal estado y es necesario repararlos.

Ilustración 352. Lavamanos tipo llave. Espacio 2.
Fuente. Equipo de diagnóstico.

Ilustración 353. Lavamanos tipo llave. Espacio 11.
Fuente. Equipo de diagnóstico.

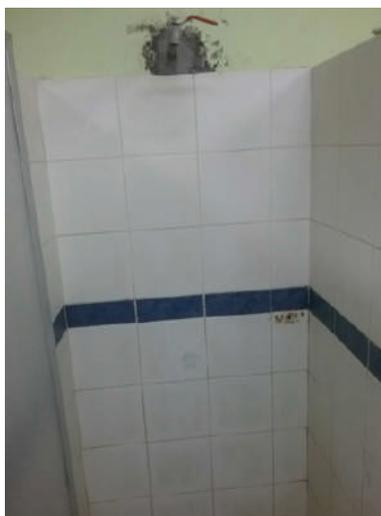
Ilustración 354. Duchas. Espacio 12.
Fuente. Equipo de diagnóstico.

En este bloque encontramos duchas lo cual presentan un estado físico malo y funcionamiento obstruido. Es necesario realizar reparaciones y conexiones de forma adecuada y no improvisadas como se puede visualizar en la siguiente ilustración (N°78).

- Se debe realizar una prueba general de la red hidráulica para detectar todas las fugas y demás anomalías y así evaluar con exactitud el estado de las tuberías.
- Se recomienda cambiar o suministrar las griferías para todos los aparatos que estén dañados o que no tengan grifería.
- Se recomienda cambiar las válvulas de control de espacio que se encuentren dañadas.

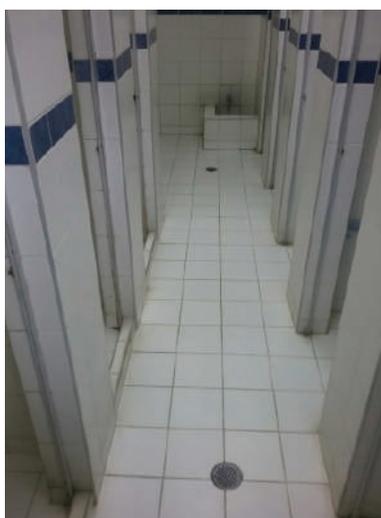
Ilustración 355. Desagües de 3". Espacio 12.
Fuente. Equipo de diagnóstico.

En este bloque encontramos que los desagües de 3" presentan un estado físico bueno y funcionamiento correcto.

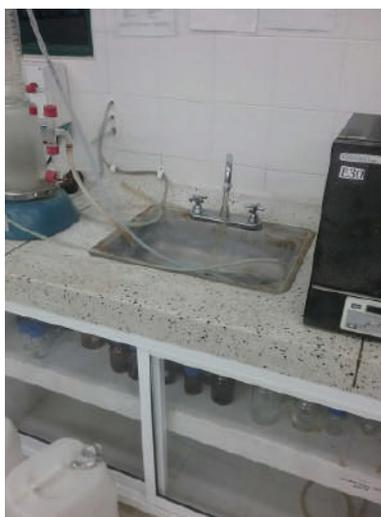
Ilustración 356. Lavaplatos en acero inoxidable. Espacio 12.
Fuente. Equipo de diagnóstico.

En este bloque encontramos lavaplatos en acero inoxidable lo cual presentan un estado físico bueno y funcionamiento correcto sin embargo algunos lavaplatos tienen la grifería equivocada y es necesario cambiarla por una grifería óptima.

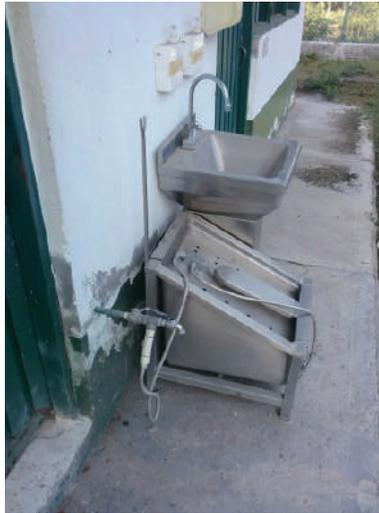
Ilustración 358. Bebedero de agua. Espacio exterior.
Fuente. Equipo de diagnóstico.

En este bloque encontramos un bebedero de agua el cual presenta un estado físico bueno y funcionamiento correcto, sin embargo la tubería se encuentra desprotegida.

- Se debe realizar una prueba general de red para evaluar con exactitud el estado de las mismas.
- Se debe proteger la tubería pvcp de ½” que se encuentre expuesta a daños.

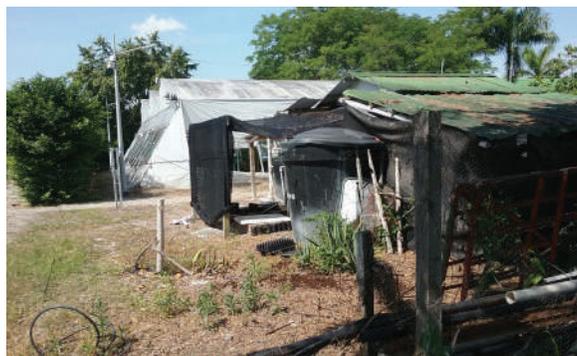
Ilustración 359. Tanque plástico de 2000 lbs. Espacio exterior.
Fuente. Equipo de diagnóstico.

En este bloque encontramos tanque plástico de 2000 litros, el cual presenta un estado físico bueno y funcionamiento correcto.

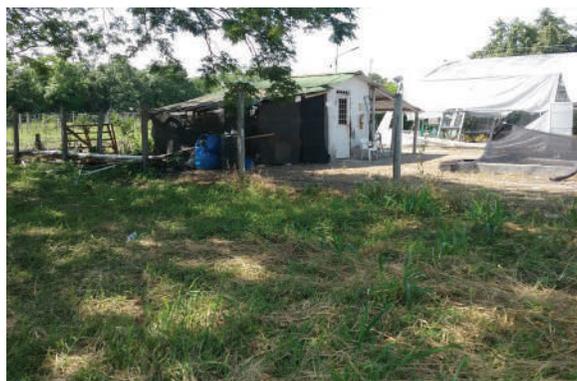
Ilustración 360. Extintor multipropósito. Espacio exterior.
Fuente. Equipo de diagnóstico.

En este bloque encontramos extintores multipropósito de 10 lbs.

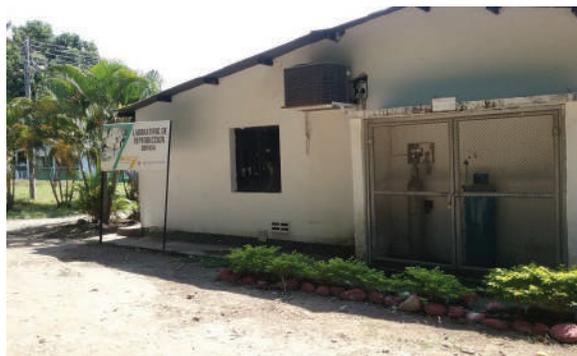
Ilustración 361. Cilindros Gas Propano. Espacio exterior.
Fuente. Equipo de diagnóstico.

En este bloque encontramos un nicho en el cual encontramos cilindros de gas propano el cual no tienen ninguna señalización correspondiente para evitar riegos y cumplir las normas de seguridad.

- Se recomienda no utilizar gas propano. Se recomienda pedir a la empresa de servicios públicos la instalación de gas natural.
- La red de gas se encuentra en buen estado físico, su funcionamiento es correcto.
- Se recomienda pintar toda la tubería de color amarillo ocre, según lo establece la norma.
- Se recomienda realizar mantenimientos preventivos de todas las instalaciones a gas, por medio de Técnicos capacitados que inspeccionen la red en busca de cualquier posible daño.
- Se recomienda instalar las señales correspondientes, para los cilindros, registros y toda la red de gas.
