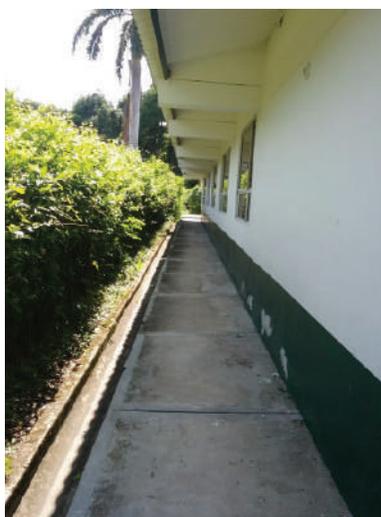
Ilustración 362. Manejo de aguas lluvias con cuneta perimetral en piso 1°.
Fuente. Equipo de diagnóstico.

Este bloque no cuenta con ningún tipo de aprovechamiento de aguas lluvias. Por lo tanto es necesario diseñar un sistema de aguas lluvias para poder así aprovechar el agua para riego en el invernadero que se encuentra a 50 mts.

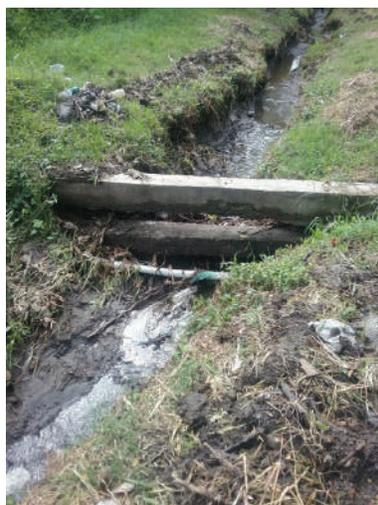
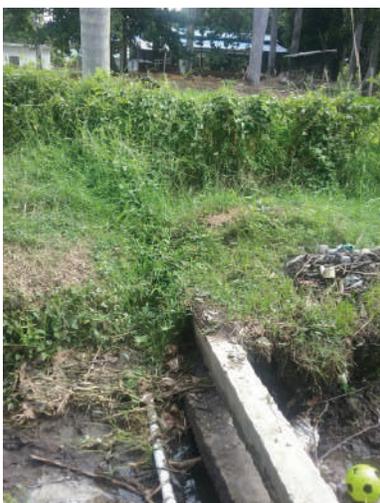
Ilustración 363. Red de distribución general 2". Espacio vía intermedia entre los dos lotes.
Fuente. Equipo de diagnóstico.

En la entra principal de los 2 lotes que conforman el Sena se pudo analizar que del punto de bombeo de agua del bloque 50 donde se encuentran localizados los pozos de eyección, es dirigida al lote que se encuentra en frente al otro lado de la vía. Esta tubería se encuentra enterrada bajo la vía y esta desprotegida en una canal de aguas lluvias que se encuentra en el borde de la vía.

La acometida general del lote no cuenta con una caja de registro y se encuentran desprotegida al igual que las derivaciones de la red en 4 puntos de llaves de 1".

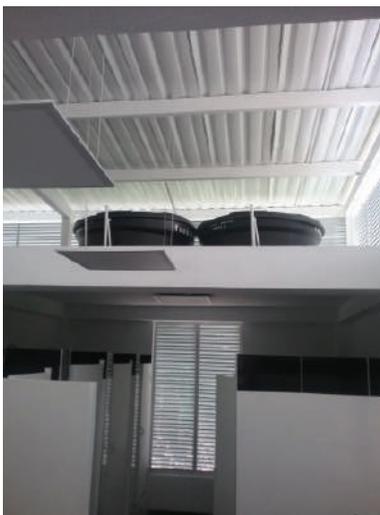
Ilustración 365. Tanques plásticos de 500 lts.
Fuente. Equipo de diagnóstico.

En este bloque encontramos 2 tanques plásticos de 500 lts, estos presentan un estado físico bueno y funcionamiento correcto, se encuentran localizados sobre una placa de concreto ubicada al interior de los baños.

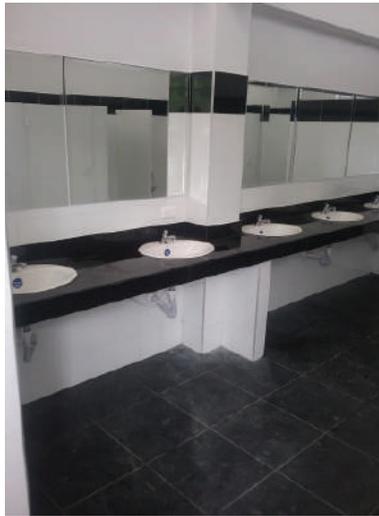
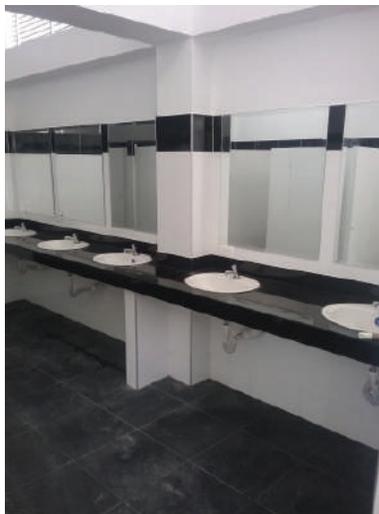
Ilustración 366. Lavamanos tipo push. Espacio 1.
Fuente. Equipo de diagnóstico.

En este bloque encontramos lavamanos tipo push con estado físico bueno y funcionamiento correcto, según información suministrada las instalaciones son nuevas.

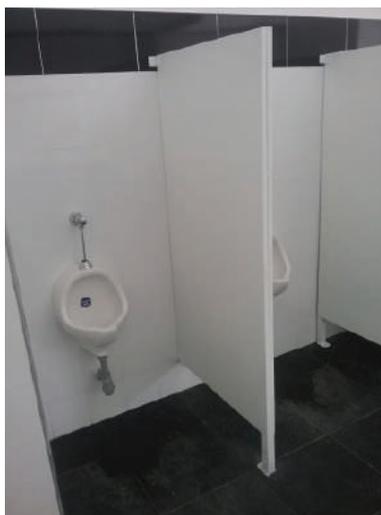
En este bloque encontramos orinales tipo push con estado físico bueno y funcionamiento correcto, se pudo apreciar en la imagen que algunos presentan fugas en sus desagües y es necesario reparar.

Ilustración 368. Orinales tipo push.
Fuente. Equipo de diagnóstico.

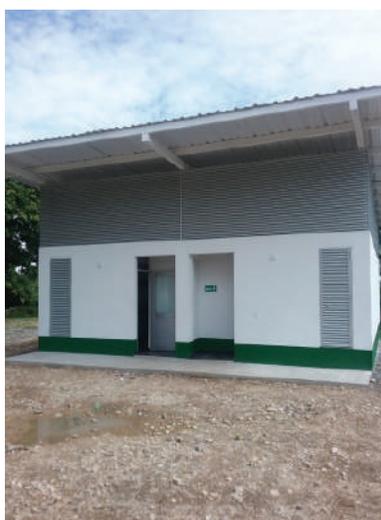
Ilustración 369. Manejo de aguas lluvias. Espacio exterior.
Fuente. Equipo de diagnóstico.

Este bloque no cuenta con ningún tipo de manejo de aguas lluvias, por lo tanto es necesario diseñar un sistema de manejo de aguas lluvias para poder así aprovechar el agua para riego y otros oficios.

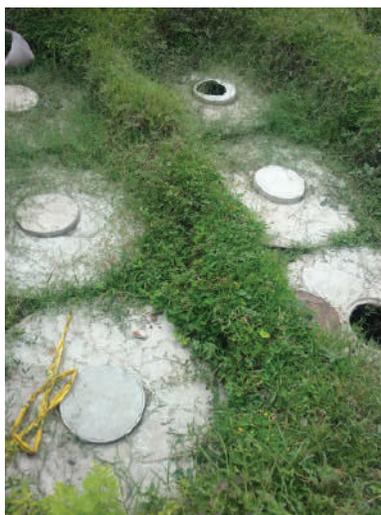
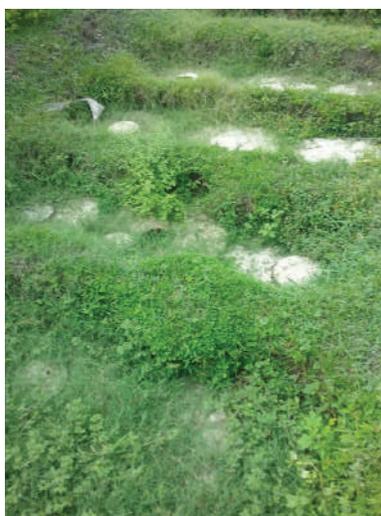
Ilustración 370. Pozos sépticos. Espacio exterior.
Fuente. Equipo de diagnóstico.

Esta serie de pozos de inspección presentan problemas de seguridad lo cual no es aceptable y pueden provocar cualquier tipo de accidente ya que estos se encuentran ubicados a pocos metros de los baños.

Se requiere mantenimiento general, al igual que desmatonar y realizar un encerramiento adecuado como medida de prevención ante cualquier accidente.

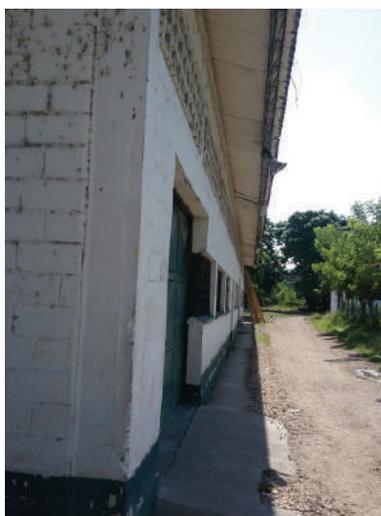
Ilustración 372. Manejo de aguas lluvias. Espacio exterior.
Fuente. Equipo de diagnóstico.

Este bloque non cuenta con ningún tipo de recolección de aguas lluvias, las cuales se podrían utilizar en el riego y otras actividades del centro.

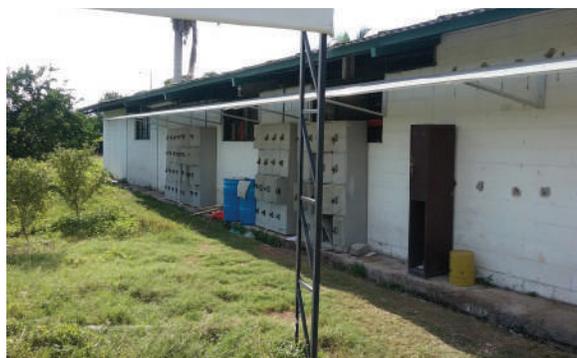
Ilustración 373. Manejo de aguas lluvias. Espacio exterior.
Fuente. Equipo de diagnóstico.

Este bloque no cuenta con ningún tipo de manejo de aguas lluvias, es necesario crear un sistema de canales de A. Lluvias, bajantes de 3” y canales de piso para poder recolectar el agua y volverla a usar para los cultivos y otros oficios.

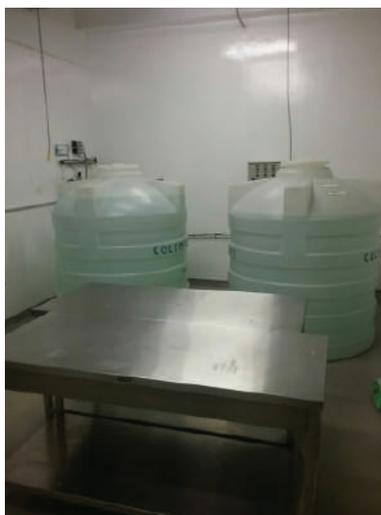
Ilustración 375. Tanque plástico de 2000 lts. Espacio 3.
Fuente. Equipo de diagnóstico.

En este bloque encontramos tanques de plástico de 2000 lts los cuales presentan un estado físico bueno y funcionamiento correcto.

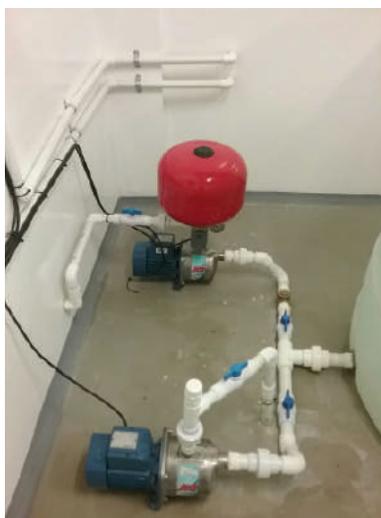
En este bloque encontramos bombas inyectoras de 1 Hp, estas presentan estado físico bueno y funcionamiento correcto, sin embargo la red hidráulica que va de 1/2" 1" se encuentra desprotegida y esta vulnerable a daños.

Ilustración 376. Bombas inyectoras de 1 HP. Espacio 3.
Fuente. Equipo de diagnóstico.

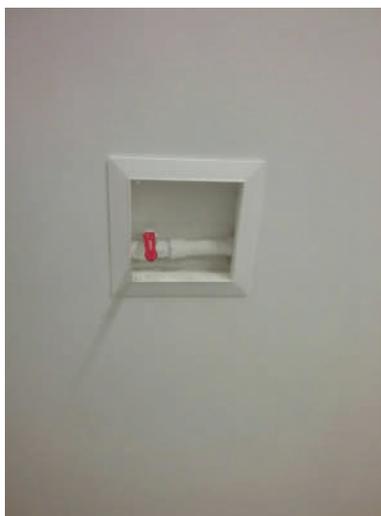
Ilustración 377. Válvula de bola de 1/2". Espacio 8.
Fuente. Equipo de diagnóstico.

En este bloque encontramos válvula de bolas de control parcial, lo cual presentan un estado físico bueno y un funcionamiento correcto, sin embargo la caja plástica de protección se encuentra ausente. También se pudo apreciar que las conexiones aparatos se encuentran en varias partes improvisadas y arregladas con tubería que no es la adecuada.

- Se deben cambiar las válvulas de cierre parcial que se encuentren en mal estado.
- Se deben instalar las cajas plásticas de 0,20 x 0,20 m para válvulas de cierre parcial donde se encuentren ausentes.
- Se debe proteger toda la tubería que se encuentra desprotegida y este expuesta a daños.

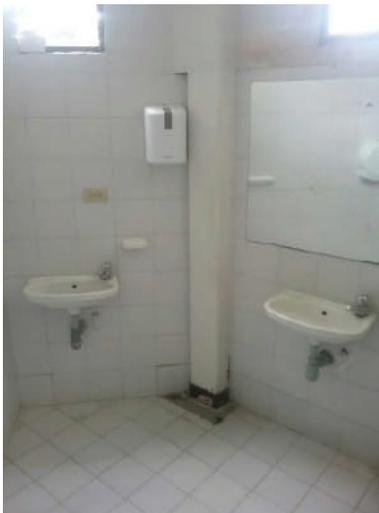
En este bloque encontramos lavamanos de llave que presentan un estado físico bueno y funcionamiento correcto, sin embargo algunos acoples se encuentran en mal estado y presentan problemas de fuga.

Ilustración 379. Lavamanos tipo llave. Espacio 9.
Fuente. Equipo de diagnóstico.

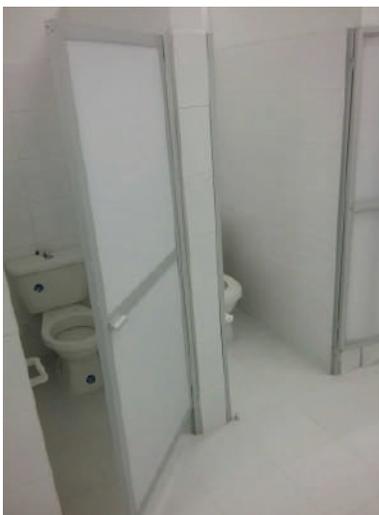
Ilustración 381. Retretes tipo push. Espacio 23.
Fuente. Equipo de diagnóstico.

En este bloque encontramos retretes tipo push, estos presentan un estado físico bueno y funcionamiento correcto sin embargo es necesario suministrar tapa biscocho a todos los retretes en los que se encuentren ausentes.

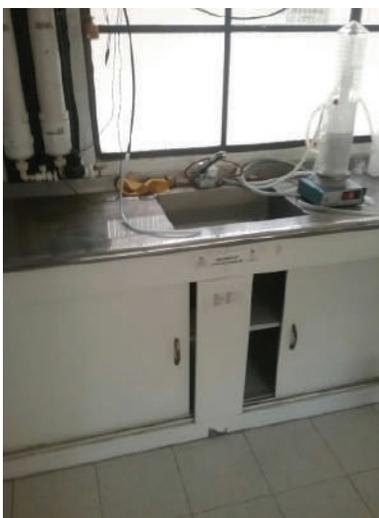
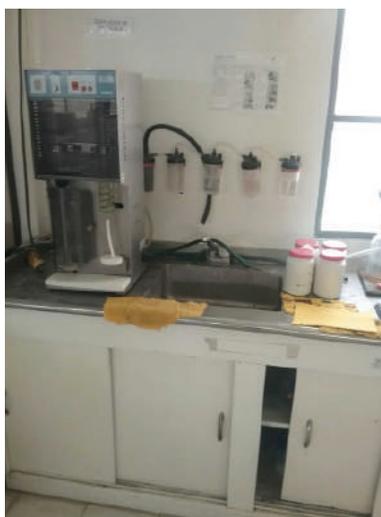
Ilustración 382. Lavaplatos en acero inoxidable. Espacio 14.
Fuente. Equipo de diagnóstico.

En este bloque encontramos lavaplatos en acero inoxidable lo cual presentan un estado físico bueno y funcionamiento correcto sin embargo algunas griferías no son las correctas y deben ser cambiadas.

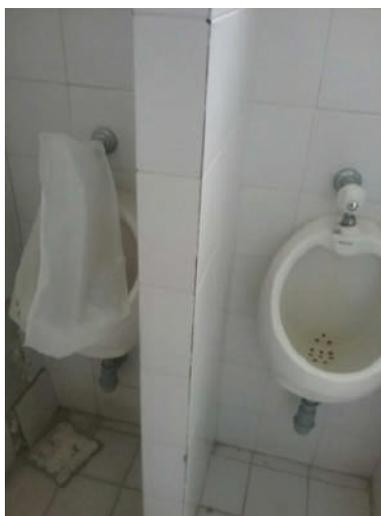
En este bloque encontramos orinales tipo push con estado físico bueno y funcionamiento obstruido, algunos presentan problemas de fuga en los desagües y los otros presentan fallas en las conexiones hidráulicas

Ilustración 384. Orinales tipo llave. Espacio 16.
Fuente. Equipo de diagnóstico.

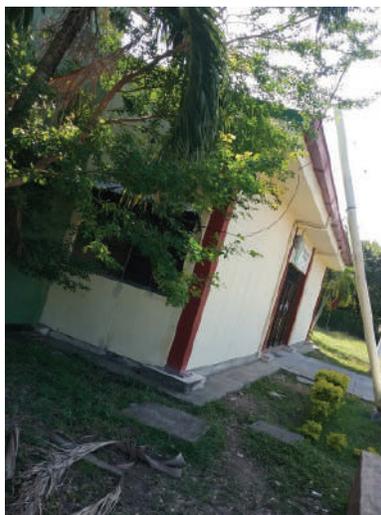
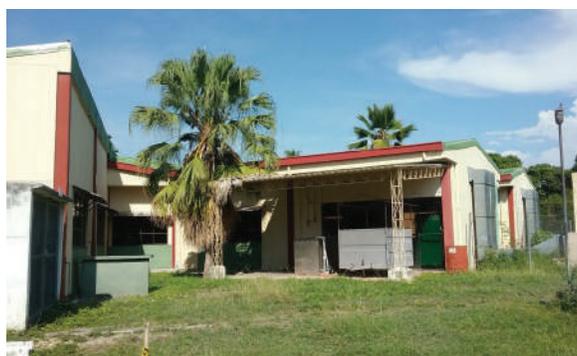
Ilustración 385. Manejo de aguas lluvias. Espacio exterior.
Fuente. Equipo de diagnóstico.

Este bloque cuenta con canales de A. Lluvias y bajantes de pvc de 3", Estas presentan un estado físico bueno y un funcionamiento correcto.

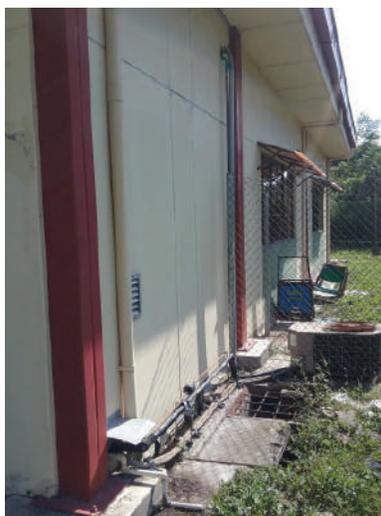
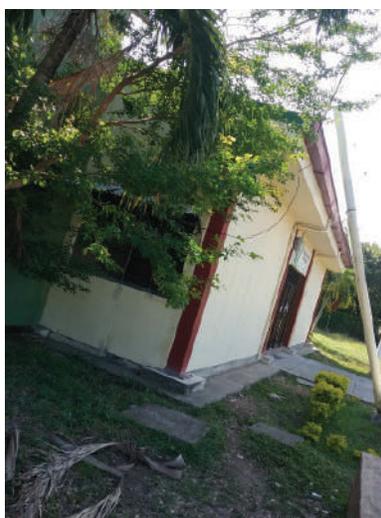
Ilustración 387. Cajas de inspección. Espacio exterior posterior.
Fuente. Equipo de diagnóstico.

En este bloque encontramos cajas de inspección de 0,50 x 0,50 m los cuales presentan un estado físico bueno funcionamiento correcto, sin embargo la tapa en concreto se encuentra en mal estado y es necesario cambiarlas porque se encuentra con problemas de seguridad y puede ser causante un accidente.

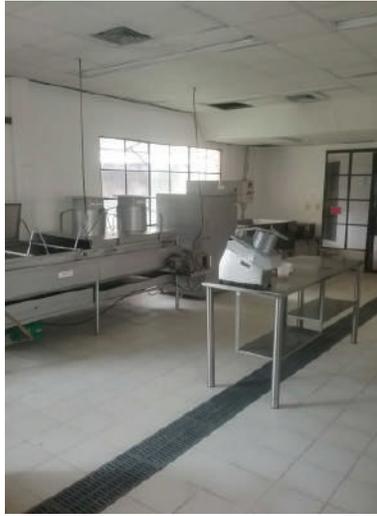
Ilustración 389. Rejillas de piso. Espacio 13.
Fuente. Equipo de diagnóstico.

En este bloque encontramos rejillas piso las cuales presentan un estado físico bueno y funcionamiento correcto sin embargo es necesario realizar una limpieza y sondeo a todas las salidas de desagües para evitar futuros problemas de taponamiento y malos olores.

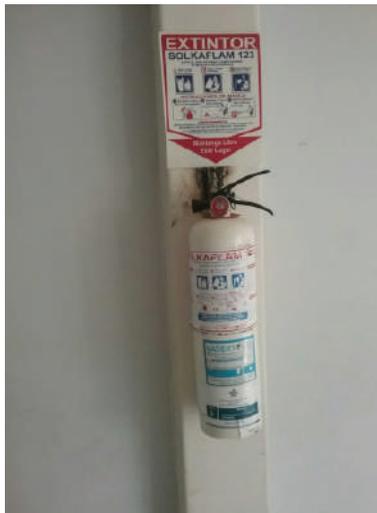
Ilustración 390. Extintor multipropósito. Espacio 14.
Fuente. Equipo de diagnóstico.

En este bloque se encontraron extintores solkflam de 10 lbs, los cuales son insuficientes para atender una emergencia, es necesario suministrar de estos extintores en cada espacio del centro como medida de prevención de una emergencia.

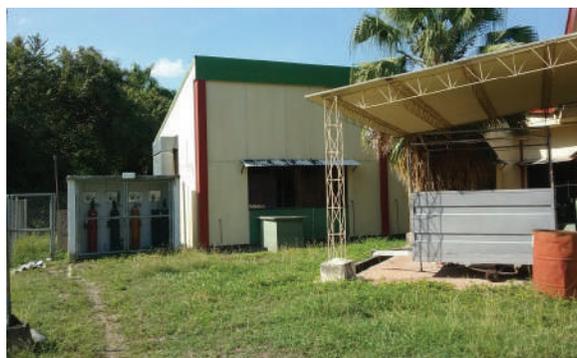
Ilustración 391. Cilindros de gas propano. Espacio exterior.
Fuente. Equipo de diagnóstico.

En este bloque encontramos un nicho en el cual encontramos cilindros de gas propano el cual no tienen ninguna señalización correspondiente para evitar riesgos y cumplir las normas de seguridad.

Las conexiones de red de gas presentan un estado físico bueno y funcionamiento correcto, sin embargo se deben realizar varios ajustes a conexiones de aparatos como medida de prevención.

- Se recomienda no utilizar gas propano. Se recomienda pedir a la empresa de servicios públicos la instalación de gas natural.
- La red de gas se encuentra en buen estado físico, su funcionamiento es correcto.
- Se recomienda pintar toda la tubería de color amarillo ocre, según lo establece la norma.
- Se recomienda realizar mantenimientos preventivos de todas las instalaciones a gas, por medio de Técnicos capacitados que inspeccionen la red en busca de cualquier posible daño.
- Se recomienda instalar las señales correspondientes, para los cilindros, registros y toda la red de gas.

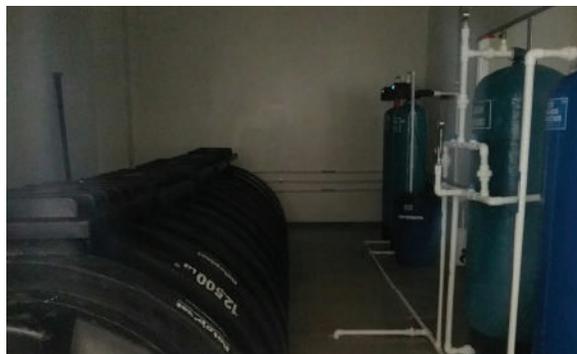
Ilustración 393. Tanque de almacenamiento de agua tratada de 12.500 lts. Espacio 6.
Fuente. Equipo de diagnóstico.

En este bloque encontramos un tanque de almacenamiento de agua tratada con capacidad de 12.500 lts, el cual presenta un estado físico malo, pero su funcionamiento es correcto.

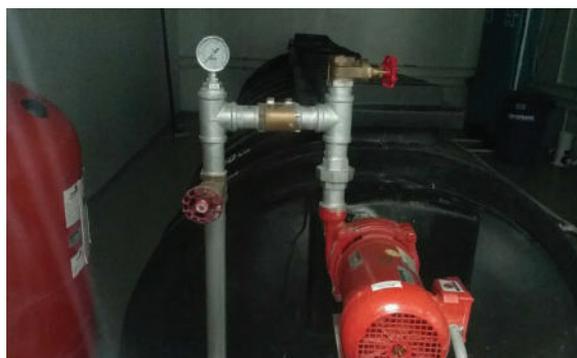
Ilustración 394. Bomba inyectora de 3 Hp. Espacio 6.
Fuente. Equipo de diagnóstico.

En este bloque se encuentra localizada una bomba inyectora de 3hp lo cual presenta un estado físico malo y funcionamiento correcto, sin embargo es necesario realizar pruebas y mantenimiento periódicamente como medida de prevención.

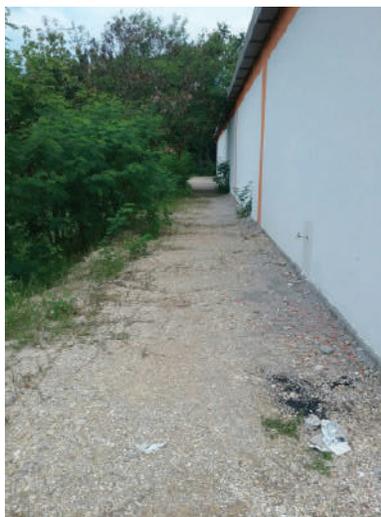
Ilustración 395. Punto hidráulico de agua de 1/22. Espacio exterior.
Fuente. Equipo de diagnóstico.

En este bloque se encuentra localizado un punto hidráulico en la parte exterior, este presenta estado físico bueno y funcionamiento correcto sin embargo se encuentra desprotegida.

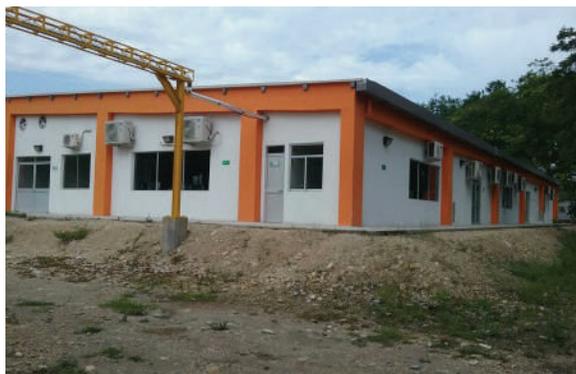
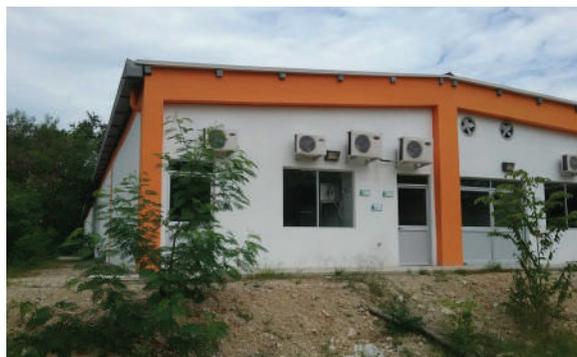
Ilustración 396. Manejo de aguas lluvias. Espacio exterior.
Fuente. Equipo de diagnóstico.

Este bloque cuenta con sistema de manejo de aguas lluvias que está conformada por canales de A. Lluvias y bajantes de 3” en pvc, las cuales presentan un estado físico bueno y funcionamiento correcto, sin embargo algunas canales presentan problemas de sedimentación y es necesario su limpieza.

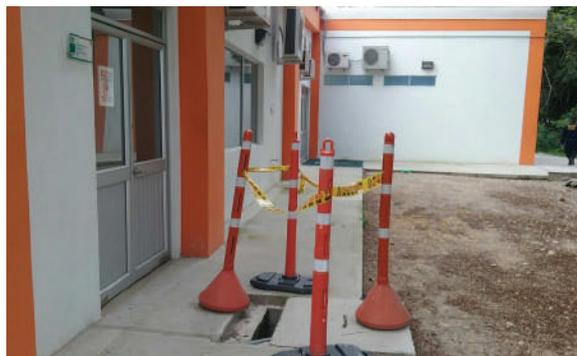
Ilustración 398. Cajas de inspección de 0,80 x 0,80 espacio exterior.
Fuente. Equipo de diagnóstico.

En este bloque encontramos cajas de inspección de 0,80 x 0,80 m los cuales presentan problemas de taponamiento y de malos olores.

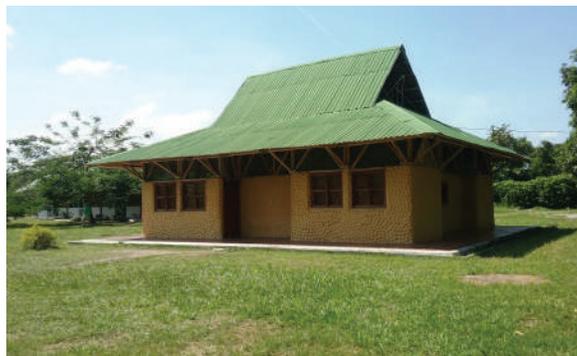
Ilustración 399. Manejo de aguas lluvias. Espacio exterior.
Fuente. Equipo de diagnóstico.

Este bloque no cuenta con ningún tipo de manejo de aguas lluvias, que sería lo más pertinente para utilizar el agua lluvia en diferentes actividades del centro, se requiere diseñar un sistema de manejo de aguas lluvias.

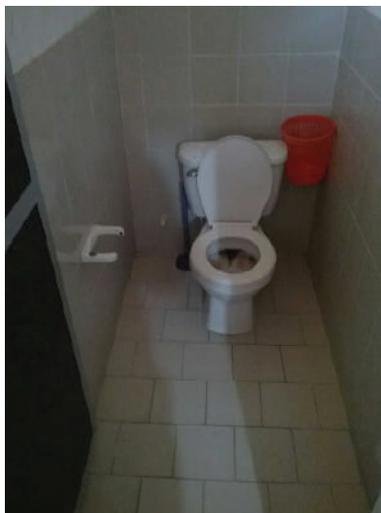
Ilustración 400. Retretes tipo tanque. Espacio 6.
Fuente. Equipo de diagnóstico.

En este bloque encontramos retretes tipo tanque con estado físico bueno y funcionamiento correcto, sin embargo algunos presentan problemas de sanidad y presentan malos olores.

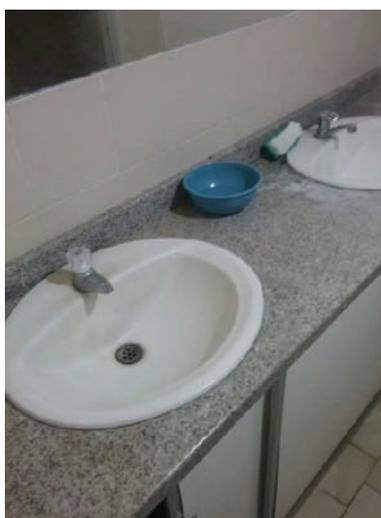
Ilustración 401. Lavamanos tipo llave. Espacio 8.
Fuente. Equipo de diagnóstico.

En este espacio encontramos lavamanos tipo llave con estado físico bueno y funcionamiento correcto, sin embargo algunos acoples se encuentra en mal estado y requieren cambio.

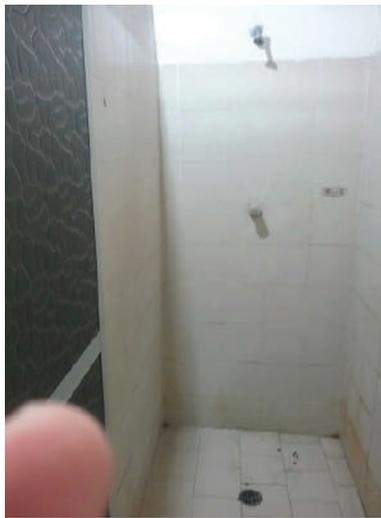
Ilustración 404. Desagües. Espacio 4.
Fuente. Equipo de diagnóstico.

En este bloque encontramos salidas de desagües de 3" las cuales presentan un estado físico malo y funcionamiento obstruido, las rejillas e piso presentan problemas de óxido y se están presentando problemas de malos olores.

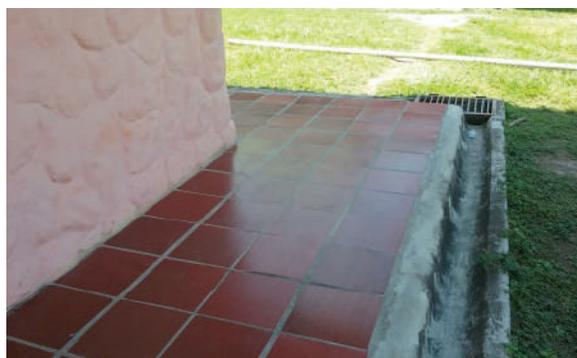
Ilustración 405. Sumideros. Espacio exterior.
Fuente. Equipo de diagnóstico.

En este bloque encontramos sumideros que presentan un estado físico bueno y funcionamiento correcto sin embargo algunos presentan problemas de taponamiento.

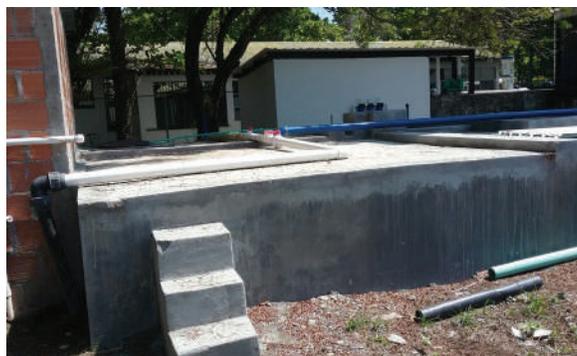
Ilustración 407. Tanque subterráneo de agua potable. Espacio 1.
Fuente: Equipo de diagnóstico.

En este bloque se encuentran 2 tanques subterráneos en concreto con capacidad de 80 m³ y de 56 m³ los cuales presentan un estado físico bueno y funcionamiento correcto, sin embargo es necesario realizar una prueba de estanqueidad al igual que el lavado y desinfección del tanque ya que presenta problemas de sedimentos.

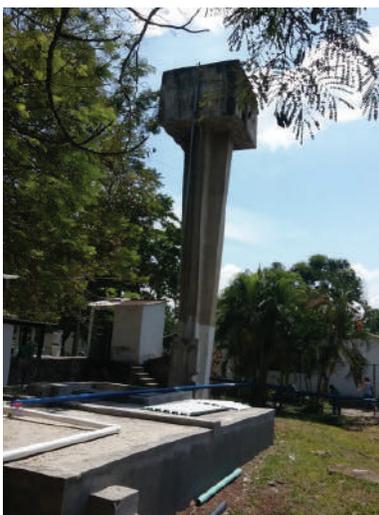
En este bloque encontramos un tanque elevado en concreto de 1 m³ el cual presenta un estado físico deteriorado y actualmente no se encuentra en funcionamiento. Es necesario demolerlo ya que ocupa mucho espacio y las columnas que lo resisten están sobre dimensionadas para este tipo de tanques.

Ilustración 408. Tanque elevado en concreto de 1 m³. Espacio exterior.
Fuente. Equipo de diagnóstico.

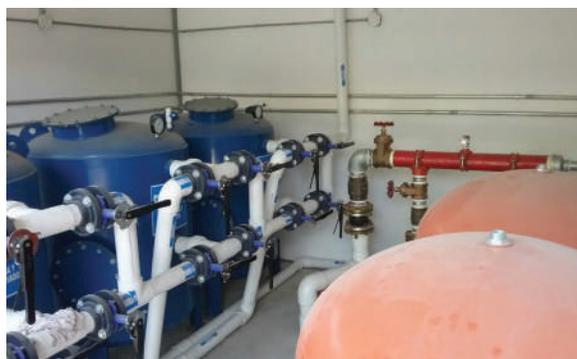
Ilustración 409. Equipo de presión agua potable. Espacio 2.
Fuente. Equipo de diagnóstico.

Los hidracumuladores cuentan con capacidad de 300 lts, estos presentan un estado físico bueno y funcionamiento correcto sin embargo es necesario realizar mantenimiento preventivo cada 6 meses.

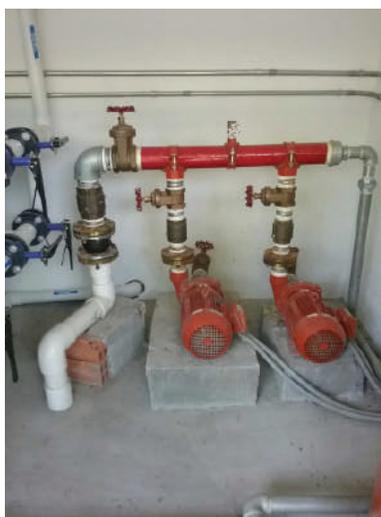
Ilustración 410. Bombas de 7 HP. Espacio 2.
Fuente. Equipo de diagnóstico.

En este bloque encontramos un pozo profundo, del cual se bombea agua 70 mts bajo tierra con bombas de 7HP que presentan un estado físico bueno y funcionamiento correcto. Sin embargo es necesario realizar mantenimientos periódicos cada 6 meses como medida de prevención de fallas.

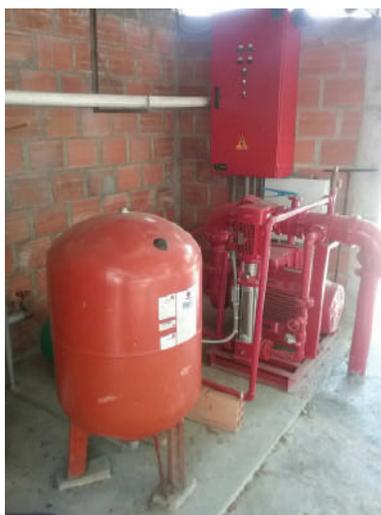
En este bloque encontramos el equipo de presión de la red contra incendio, el cual presenta un estado físico bueno y un funcionamiento correcto; sin embargo es necesario realizar una prueba hidrostática a la red para evaluar su estado y su funcionalidad con exactitud

Ilustración 411. Equipo de presión red contra incendio.
Fuente. Equipo de diagnóstico.

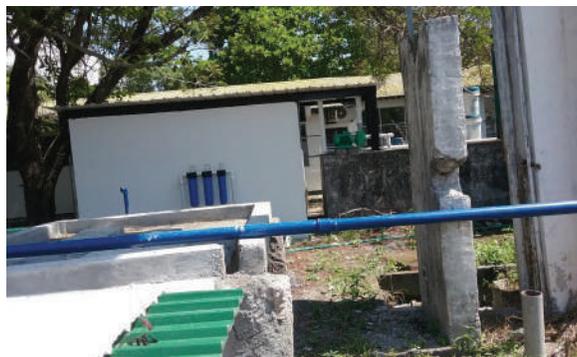
Ilustración 413. Filtro de botella. Espacio 1.
Fuente. Equipo de diagnóstico.

La red hidráulica se encuentra en Hg de 2" y conexiones bridadas las cuales presenta un estado físico bueno y funcionamiento correcto, sin embargo es necesario proteger la tubería porque esta vulnerable a daños.

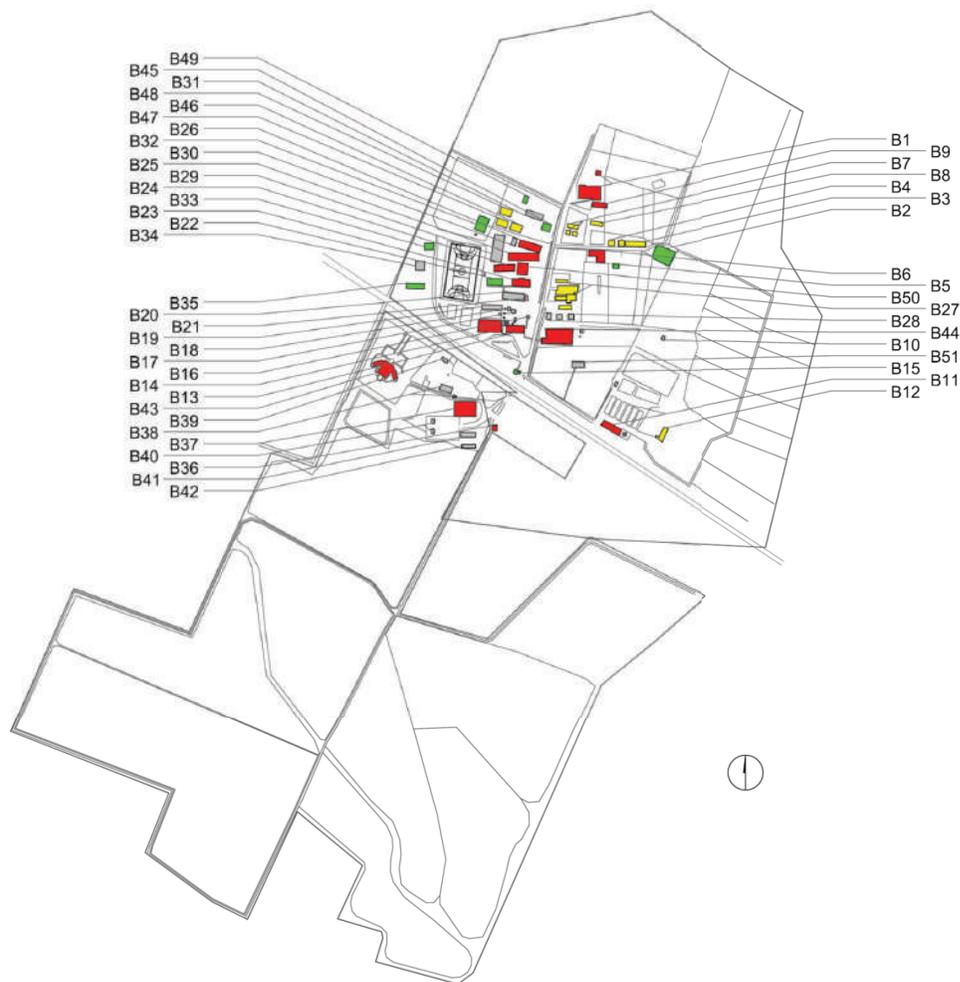
7.7. Plano de valoración

VALORACIÓN HIDROSANITARIA		
RIESGO	CONVENCIÓN	USO ACTUAL
ALTO		Mantenimiento sistemas hidrosanitarios c. incendios y gas
MEDIO		Adecuaciones, reparaciones, prolongaciones de redes o equipos hidrosanitarios, c. incendio y gas para solucionar problemas de funcionamiento de los sistemas
BAJO		Problemas hidraulicos hidrosanitarios, incendio y gas muy graves que requiera cambios o instalación de varias redes nuevas, falta sistema
		Bloque en construcción, edificación que no tiene redes hidrosanitarias
