NTERVENTORIA INTEGRAL (ADMINISTRATIVA, FINANCIERA, CONTABLE, AMBIENTAL, SOCIAL, JURIDICA, Y TECNICA) DE ELABORACION DE DIAGNOSTICOS, ESTUDIOS TECNICOS, AJUSTES A DISEÑOS, O DISEÑOS INTEGRALES, PARA LA CONSTRUCCION Y PUESTA EN FUNCIONAMIENTO DE LAS OBRAS DE INFRAESTRUCTURA EDUCATIVA – UBICADAS EN EL DEPARTAMENTO DE NARIÑO GRUPO 09.

INFORME FINAL ETAPA 2

C.E.M. EL SOCORRO
SEDE CIMARRONES

21 Mayo a 21 de Noviembre de 2017

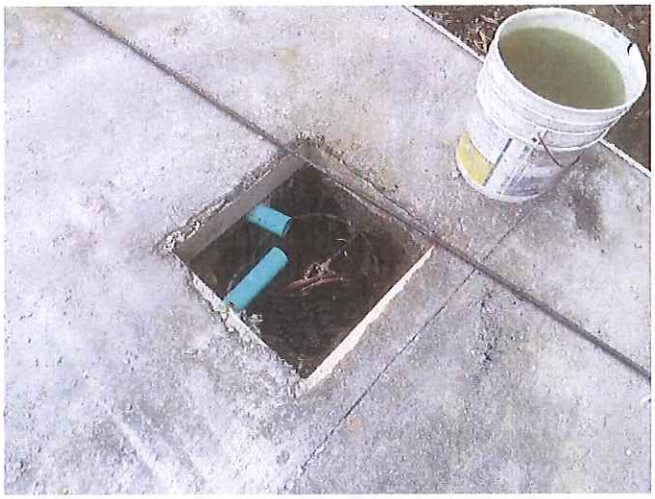
17.1 Instalaciones eléctricas voz y datos	25 agosto 2017	7 de noviembre de 2017	Actividad iniciada. No se avala debido a que no hay garantía que lo ejecutado tenga las condiciones de funcionalidad y calidad requeridas y que con el tiempo no se deteriore por las condiciones en las	0%

que quedaron.	
TRAZABILIDAD: se finalizó el día 7 de noviembre, según anotación en bitácora respaldada con las firmas de los residentes.				
18.1 Instalaciones hidrosanitarias gas y red incendio	25 agosto 2017	NO SE FINALIZO	Actividad iniciada. No se avala debido a que no hay garantía que lo ejecutado tenga las condiciones de funcionalidad y calidad requeridas y que con el tiempo no se deteriore por las condiciones en las que quedaron.	0%

FOTO 9. INSTALACIONES SANITARIAS BAÑO AREA VESTIER- FECHA 21 NOVIEMBRE 2017

FOTO 10. INSTALACIONES SANITARIAS LAVAPLATOS AREA LABORATORIOS FECHA 21 NOVIEMBRE 2017

FOTO 11. INSTALACIONES ELECTRICAS A TABLERO GENERAL DE ACOMETIDAS- FECHA 21 NOVIEMBRE 2017
