## INFORME DE VISITAS TECNICA REGIONAL URABÁ.

Fecha de visita Técnica	1 de marzo de 2021
Localización	Defensoría del Pueblo / Apartadó – Urabá
Dirección	CRA 105 N. 95 a - 6
Número de pisos	3 Pisos
Personas contactadas	<ul style="list-style-type: none"> <li>• José Augusto Rendón (Defensor Regional)</li> </ul>

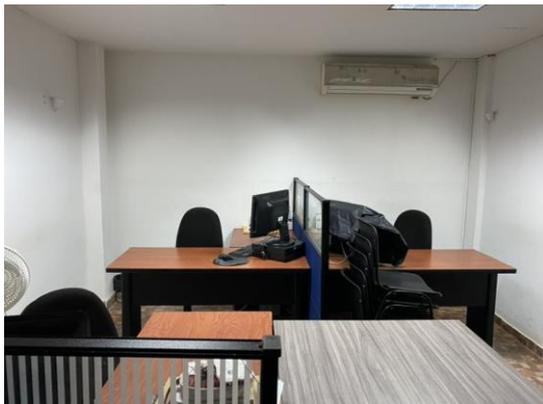
*Puestos de trabajo*

- Se evidencia un hacinamiento en cuanto al número de funcionarios. La casa tiene un área en el segundo piso donde se puede hacer una losa y ampliar.
- En la casa se evidencia que no han contado con revisiones y reparaciones preventivas en bastante tiempo.
- Presenta deterioro natural por uso del lugar.
