INSPECCIÓN REGIONAL TOLIMA

Fecha: 27-28 octubre de 2021

Contexto: La regional de Tolima se encuentra ubicada en la calle 20 No. 7 - 48 en el Barrio el Carmen en la Ciudad de Ibagué. La sede es propia, es una construcción tipo casa que cuenta un sótano, tres plantas y una terraza (plancha) sobre la misma sin cubierta. Limita con las casas residenciales en ambos costados y parte posterior.

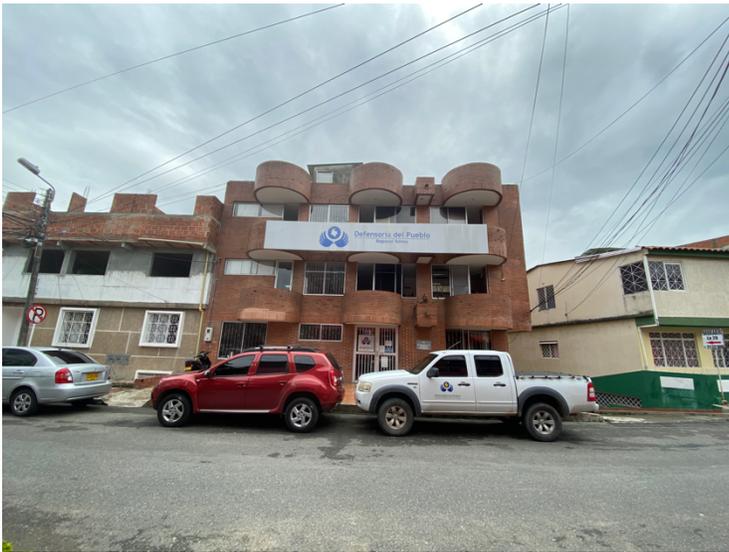
Es una casa de 3 pisos en sistema constructivo convencional, pañete y estuco y algunas paredes internas son en drywall, que funcionan como separación interna de puestos de oficina.

La sede se encuentra ladeada a la derecha, lo cual se evidencia en las fisuras de las paredes de la fachada (balcones) y el piso de la entrada principal.

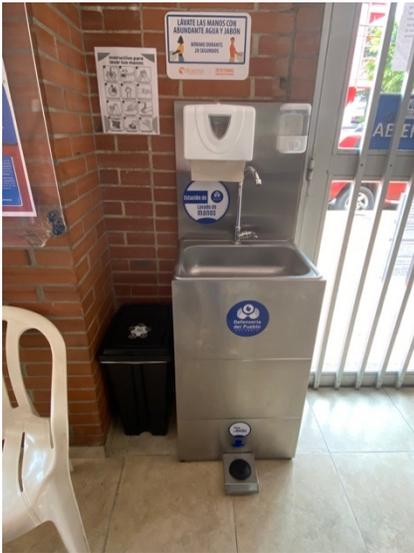
Cuenta con lavamanos portátil en buen estado, ubicado en la entrada principal, para uso en cuanto de empleados, contratistas y usuarios en general, para el cumplimiento de las medidas de bioseguridad.
