PROCESO GESTIÓN DEL TALENTO HUMANO	F12.P5.GTH	23/02/2017
	FORMATO INFORME DE COMISIÓN O DESPLAZAMIENTO	Versión 2	Página 1 de 15

FECHA	11 de agosto de 2017
LUGAR	San Andrés – Archipiélago de San Andrés, Providencia y Santa Catalina, islas

OBJETIVO: Realizar visita técnica a las obras del Centro de Atención Especializada de la regional San Andrés, para verificar estado actual del proyecto y Realizar reunión conjunta entre Contratación, Infraestructura, Responsabilidad Penal y entes territoriales sobre la legalización del acuerdo de operación con los centros de responsabilidad penal.

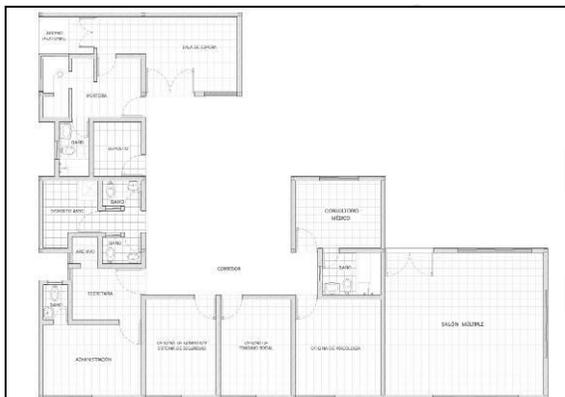
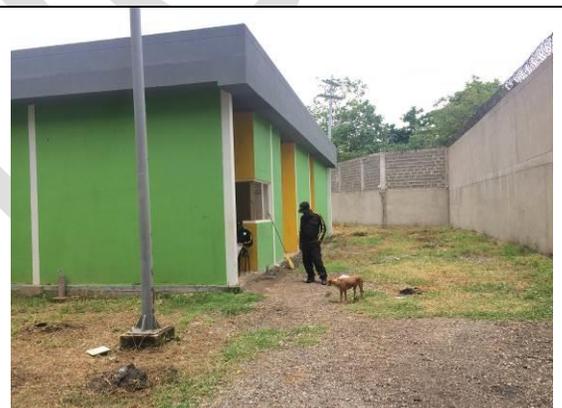
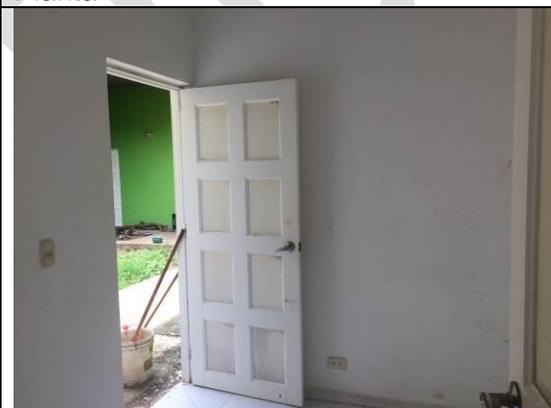
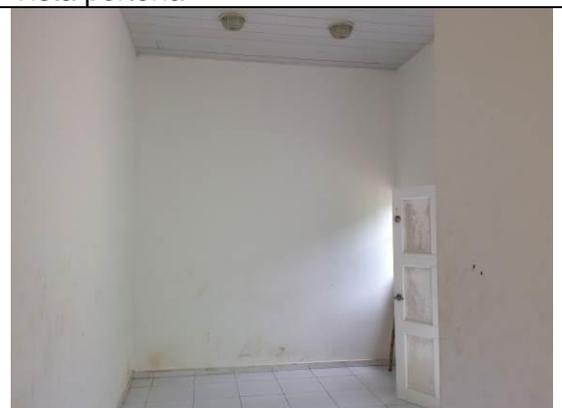
Bloque 1: Bloque administrativo: Esta construido en estructura son metálica, los muros son de bloque no. 15, no presentan fisuras ni filtraciones, cuenta con acabados; este bloque está terminado en su totalidad, al momento de la visita se encontraba desocupado, es de un piso, su área construida es de 226,48m², y consta de sala de espera, consultorio médico, salón múltiple, psicología, trabajo social, cuarto de sistema de seguridad, oficina de administración y secretaria, portería, cuarto de depósito de aseo, corredor , zonas verdes, espacio de circulación interno.

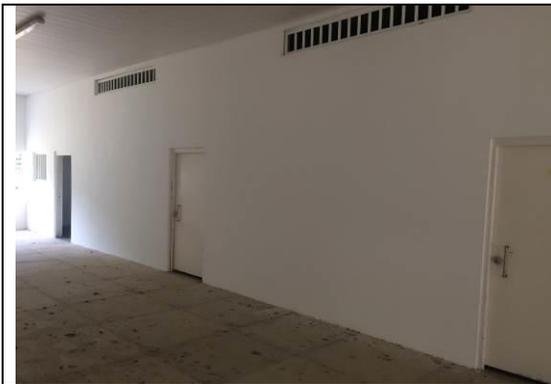
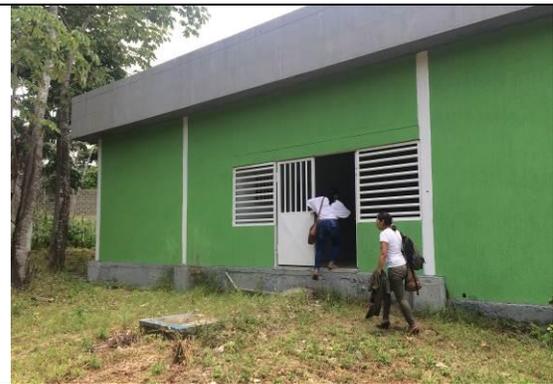
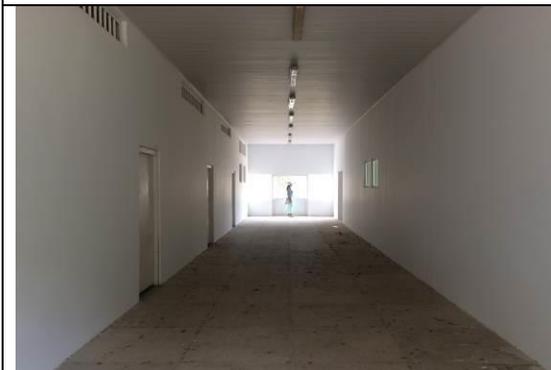
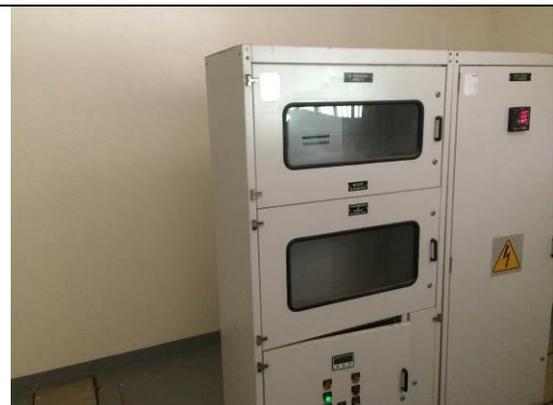
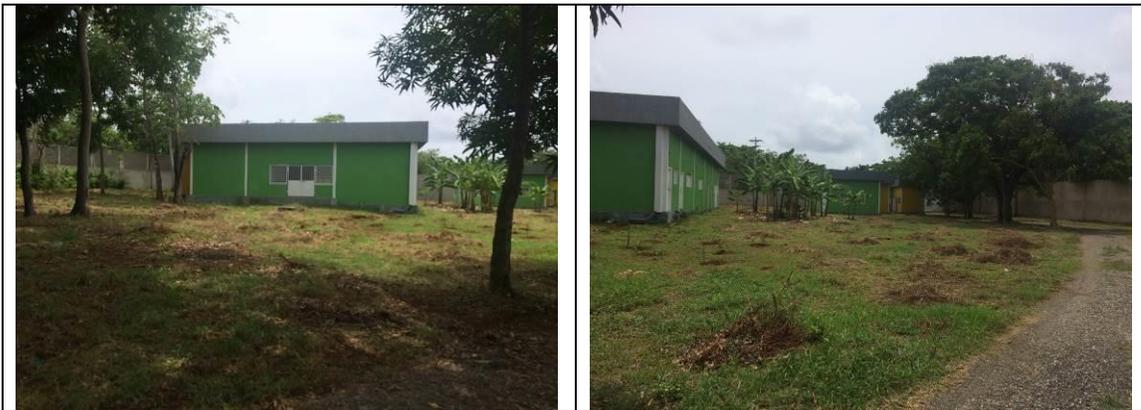
Bloque 2: Bloque de talleres y servicios: este bloque está en un 90% terminado con acabados, su área de construcción es de 399,48 m2, cuenta con espacio de 3 cuartos de talleres, un cuarto para el transformador, un cuarto de celda de baja tensión, un cuarto de subestación, la cocina, dispensa, área de preparación y casillero, lavandería, no se evidencia filtraciones, ni grietas, su estructura es metálica con cerramiento en bloque no. 15, los sanitarios de los baños se encuentran deteriorados por oxido producido por la salinidad del ambiente. Faltan los mesones de la cocina, en algunos lugares presenta filtración++on y humedades en muros, requiere mantenimiento:

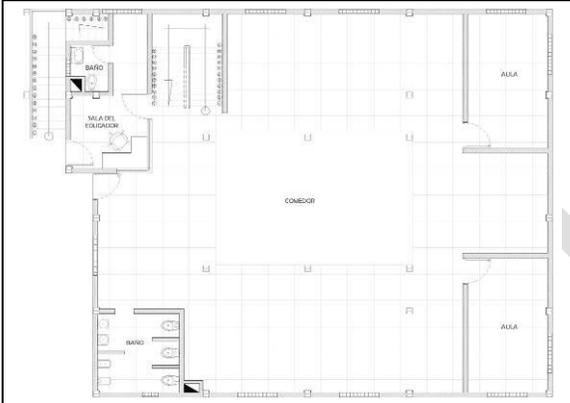
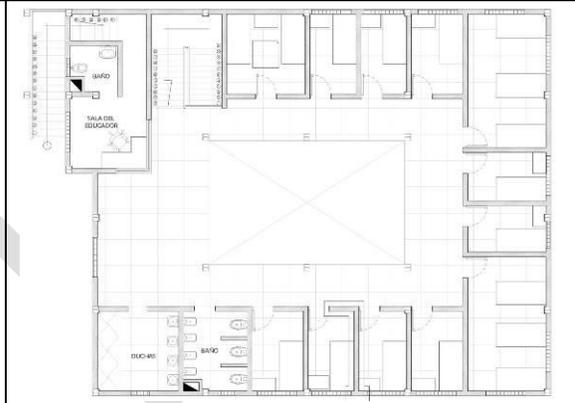
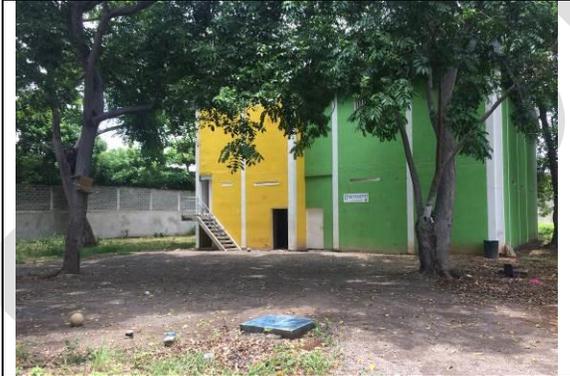
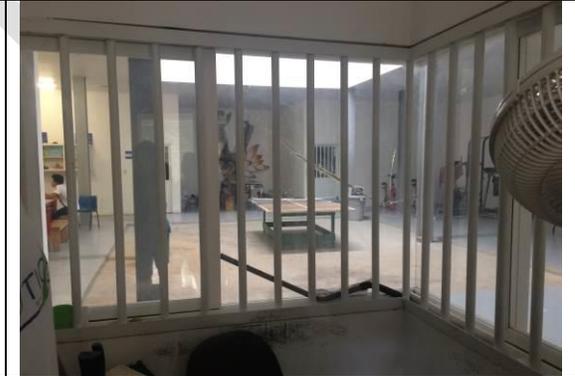
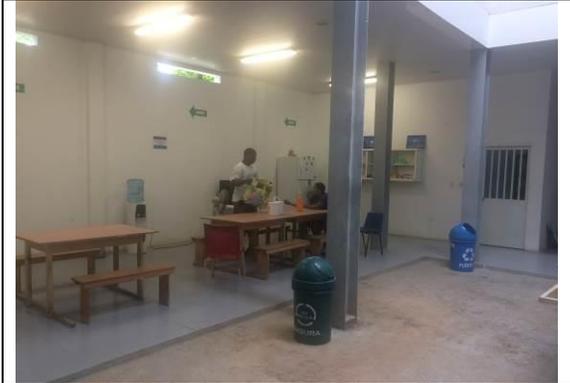
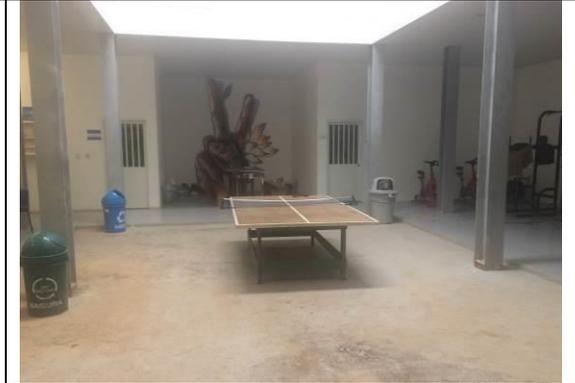
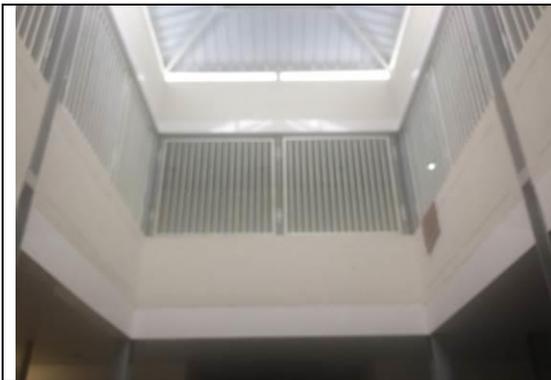
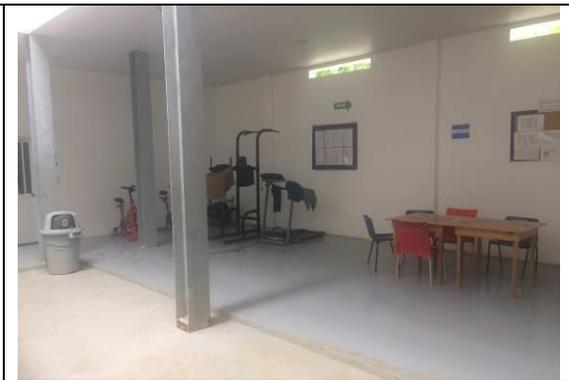
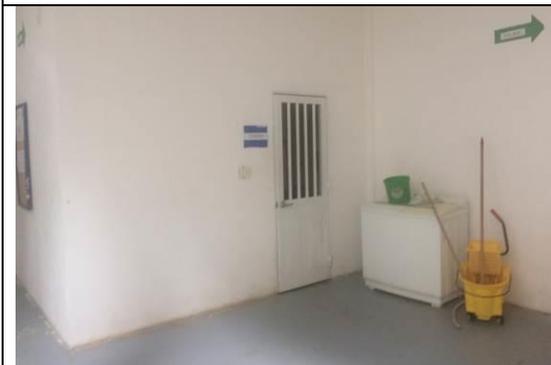
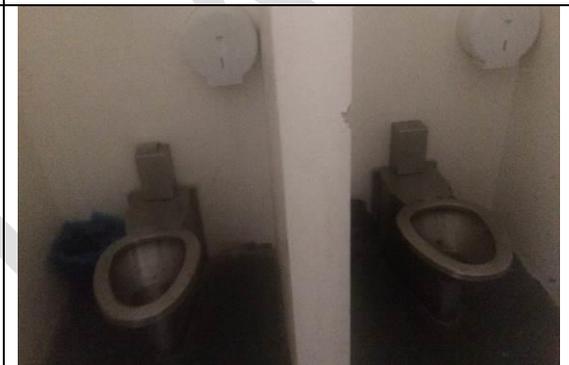
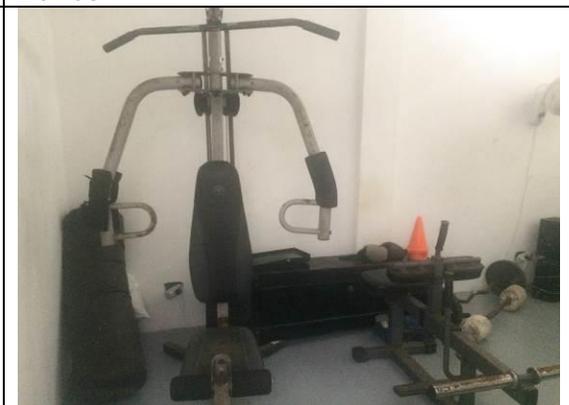
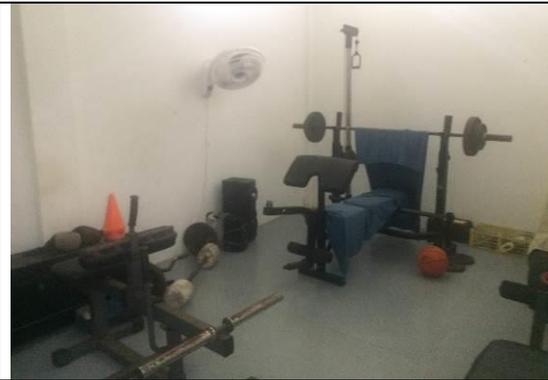
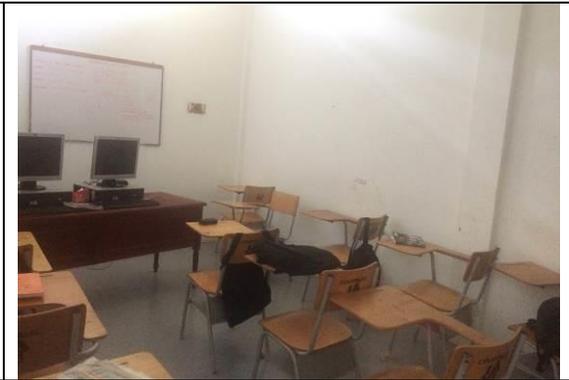
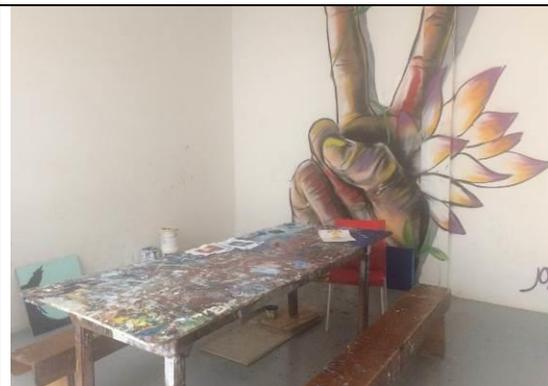
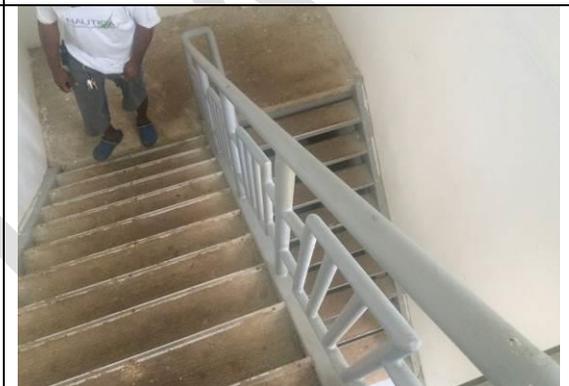
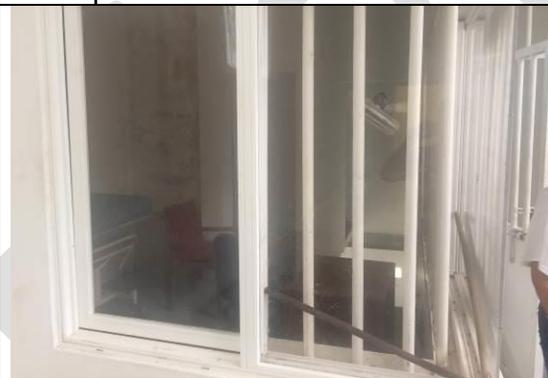
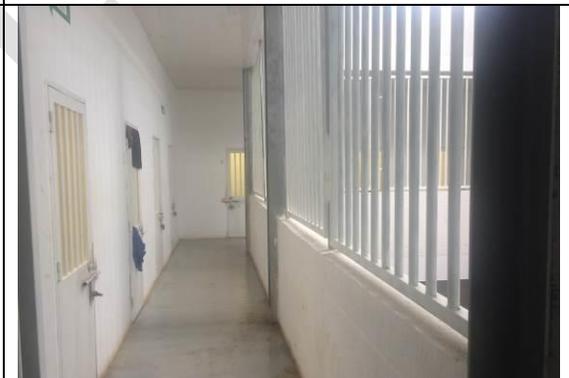
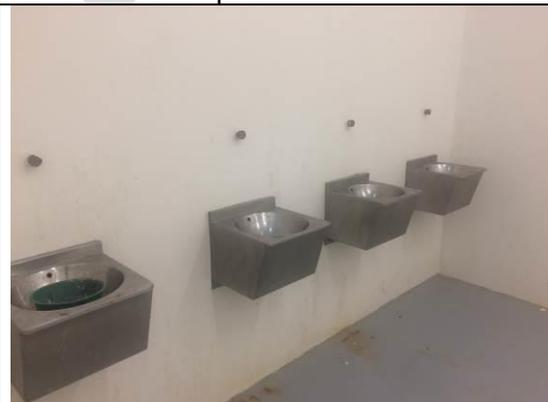
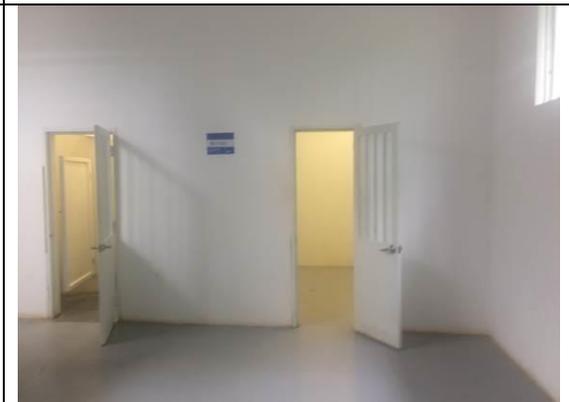
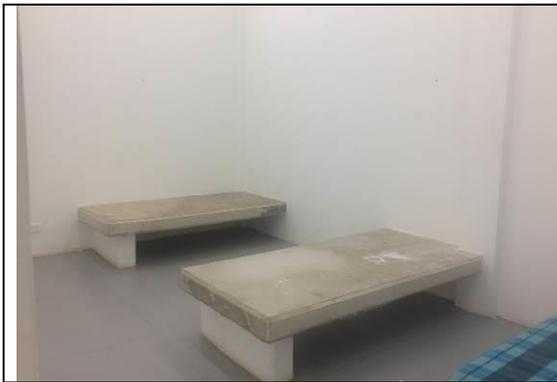
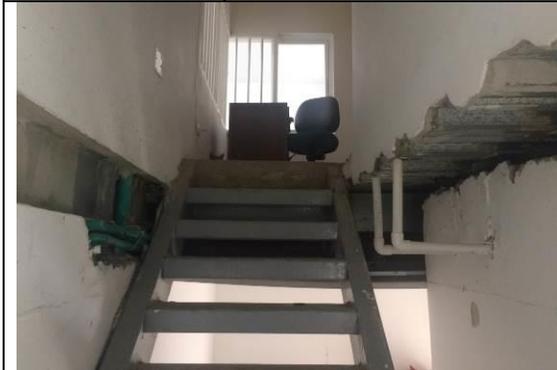
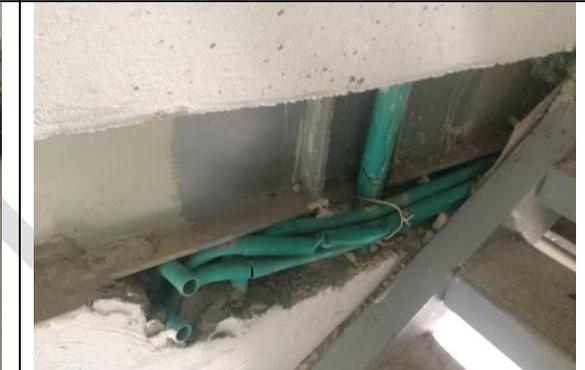
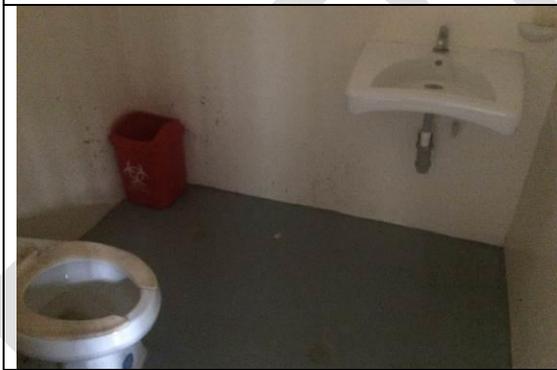
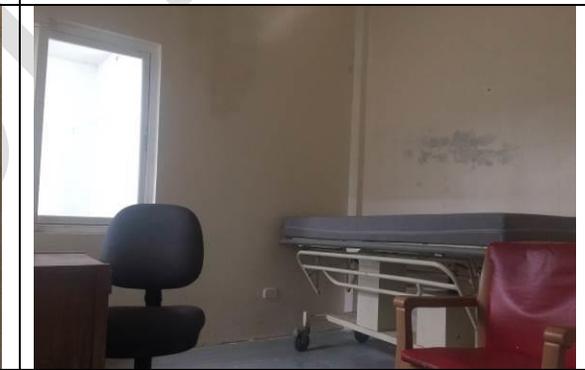
<p>Baño educador</p>	<p>Zona educador</p>
<p>Bloque 4: Centro de internamiento preventivo (construido como bloque masculino): consta de dos pisos, tiene un área construida de 526.96 m2 en su totalidad, la parte estructural de la edificación es metálica, los muros son en bloque no 15, no presentan fisuras y su acabado es perfecto, no hay grietas, cuenta con pañete y pintura, los pasillos, baños (paredes y piso). Primer piso: el área de recreación, estudio y social no cuenta con ningún tipo de enchape, no tiene cielos raso, las cubierta es acústica que refleja luz natural, hay un cuarto de vigilancia (educadores – formadores) con ventana de seguridad el cual se intercomunica con el mismo espacio en el segundo piso, cuanta con baños. Segundo piso: están ubicados los dormitorios con capacidad de diecisiete camas - alojamientos individuales y múltiples, las ventanas de los dormitorios son de aluminio y tiene barra de seguridad, la ventilación es insuficiente por lo cual hay ventiladores. Hay un cuarto de vigilancia (educadores – formadores) con ventana de seguridad el</p>

cual se intercomunica con el mismo espacio en el primer piso, Se encuentra en uso y acabado en un 100%, pero requiere de mantenimiento: 1. las estructuras se encuentran oxidadas; en los baños del segundo piso están ubicadas las duchas de los adolescentes, las cuales presentan filtraciones en la placa de contrapiso que afectan los baños que están ubicados en el primer piso, presenta filtraciones que se muestra en la parte exterior del bloque entre la placa de contra piso y levante de bloque el cual cerca se encuentra una bomba de cuatro caballos que debe funcionar de manera automática, hay una filtración en la parte externa de la edificación (fuga de agua) entre la placa de contra piso y levante, los sanitarios que son en acero inoxidable presentan oxido por la salubridad por la cercanía al mar, las estructuras metálicas necesitan pinturas ya que presentan óxidos.

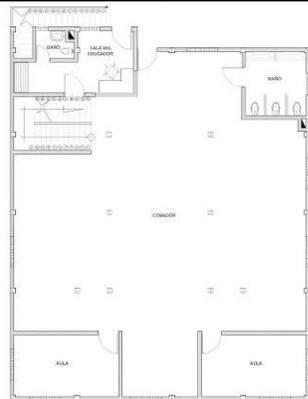
<p>CAE femenino primer piso</p>	<p>CAE femenino segundo piso</p>

<p>CIP Femenino primer piso</p>	<p>CIP masculino segundo piso</p>
<p>Los bloques de CAE y CIP femenino no se construyeron, la gobernación no cuenta con más dinero, su capacidad sería de 15 cupos para CAE y 12 para CIP, tampoco cuenta con cancha multiuso, la gobernación se comprometió a enviar el presupuesto ajustado de cuánto costaría terminar el centro.</p>
