ESTUDIO DE AMENAZA, VULNERABILIDAD Y RIESGOS POR PROCESO DE REMOCIÓN EN MASA Y DISEÑO DETALLADO DE OBRAS DE MITIGACIÓN PARA EL PREDIO "LA POLA III"UBICADO EN LA CALLE 65C NO. 94-80 DE MEDELLÍN (ANTIOQUIA). CONTRATO DE CONSULTORIA 1513 DE 2016 DEL INSTITUTO COLOMBIANO DE BIENESTAR FAMILIAR

#### INFORME FINAL

# INSTITUTO COLOMBIANO DE BIENESTAR FAMILIAR

Ingeniería y Desarrollo Urbanistico SAS -INGEDEUR

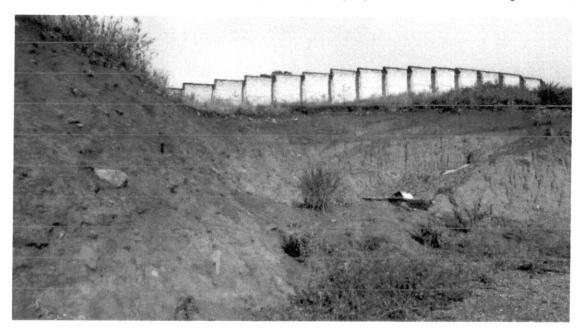
En el polígono de estudio predomina la unidad litológica, anfibolita de Medellín margen izquierda (Kpam), representada en superficie por suelos residuales de esta Formación (Ver Imagen 13), cuyos espesores en el área de estudio superan los 15 metros, para posteriormente dar paso niveles de saprolito que suprayacen a la unidad litológica citada.

Imagen 13 Perfil de meteorización de roca anfibolita. Suelo limo arcilloso de color rojizo en el polígono de estudio
