DIAGNÓSTICO CONSTRUCCIÓN DE INFRAESTRUCTURA EDUCATIVA

NOMBRE DE LA INSTITUCIÓN EDUCATIVA:		I.E.R ZAPATA													
CODIGO DANE INSTITUCIÓN EDUCATIVA:		205490000578													
NOMBRE DE LA SEDE EDUCATIVA:		COLEGIO ZAPATA													
CODIGO DANE DE LA SEDE EDUCATIVA:		205490000578													
Dirección/ Municipio:		NECOCLI - CORREGIMIENTO ZAPATA				Departamento			ANTIOQUIA						
FECHA DE VISITA	DIA	26	MES	7	AÑO	2018	JORNADAS	MAÑANA	X	TARDE	X	NOCHE		SABATINA	
COORDENADAS GEOGRAFICAS (GPS)					X:	8° 40' 55.76"									
					Y:	76° 38' 12.15"									
RECTOR:	OMAR AREVALO CELEMIN						URBANA		RURAL						
E-mail:	<a href="mailto:INERSA@LIVE.COM">INERSA@LIVE.COM</a>						TÉLFONO:	3133248473

III. NECESIDADES DE MEJORAMIENTO DE LA INFRAESTRUCTURA EXISTENTE

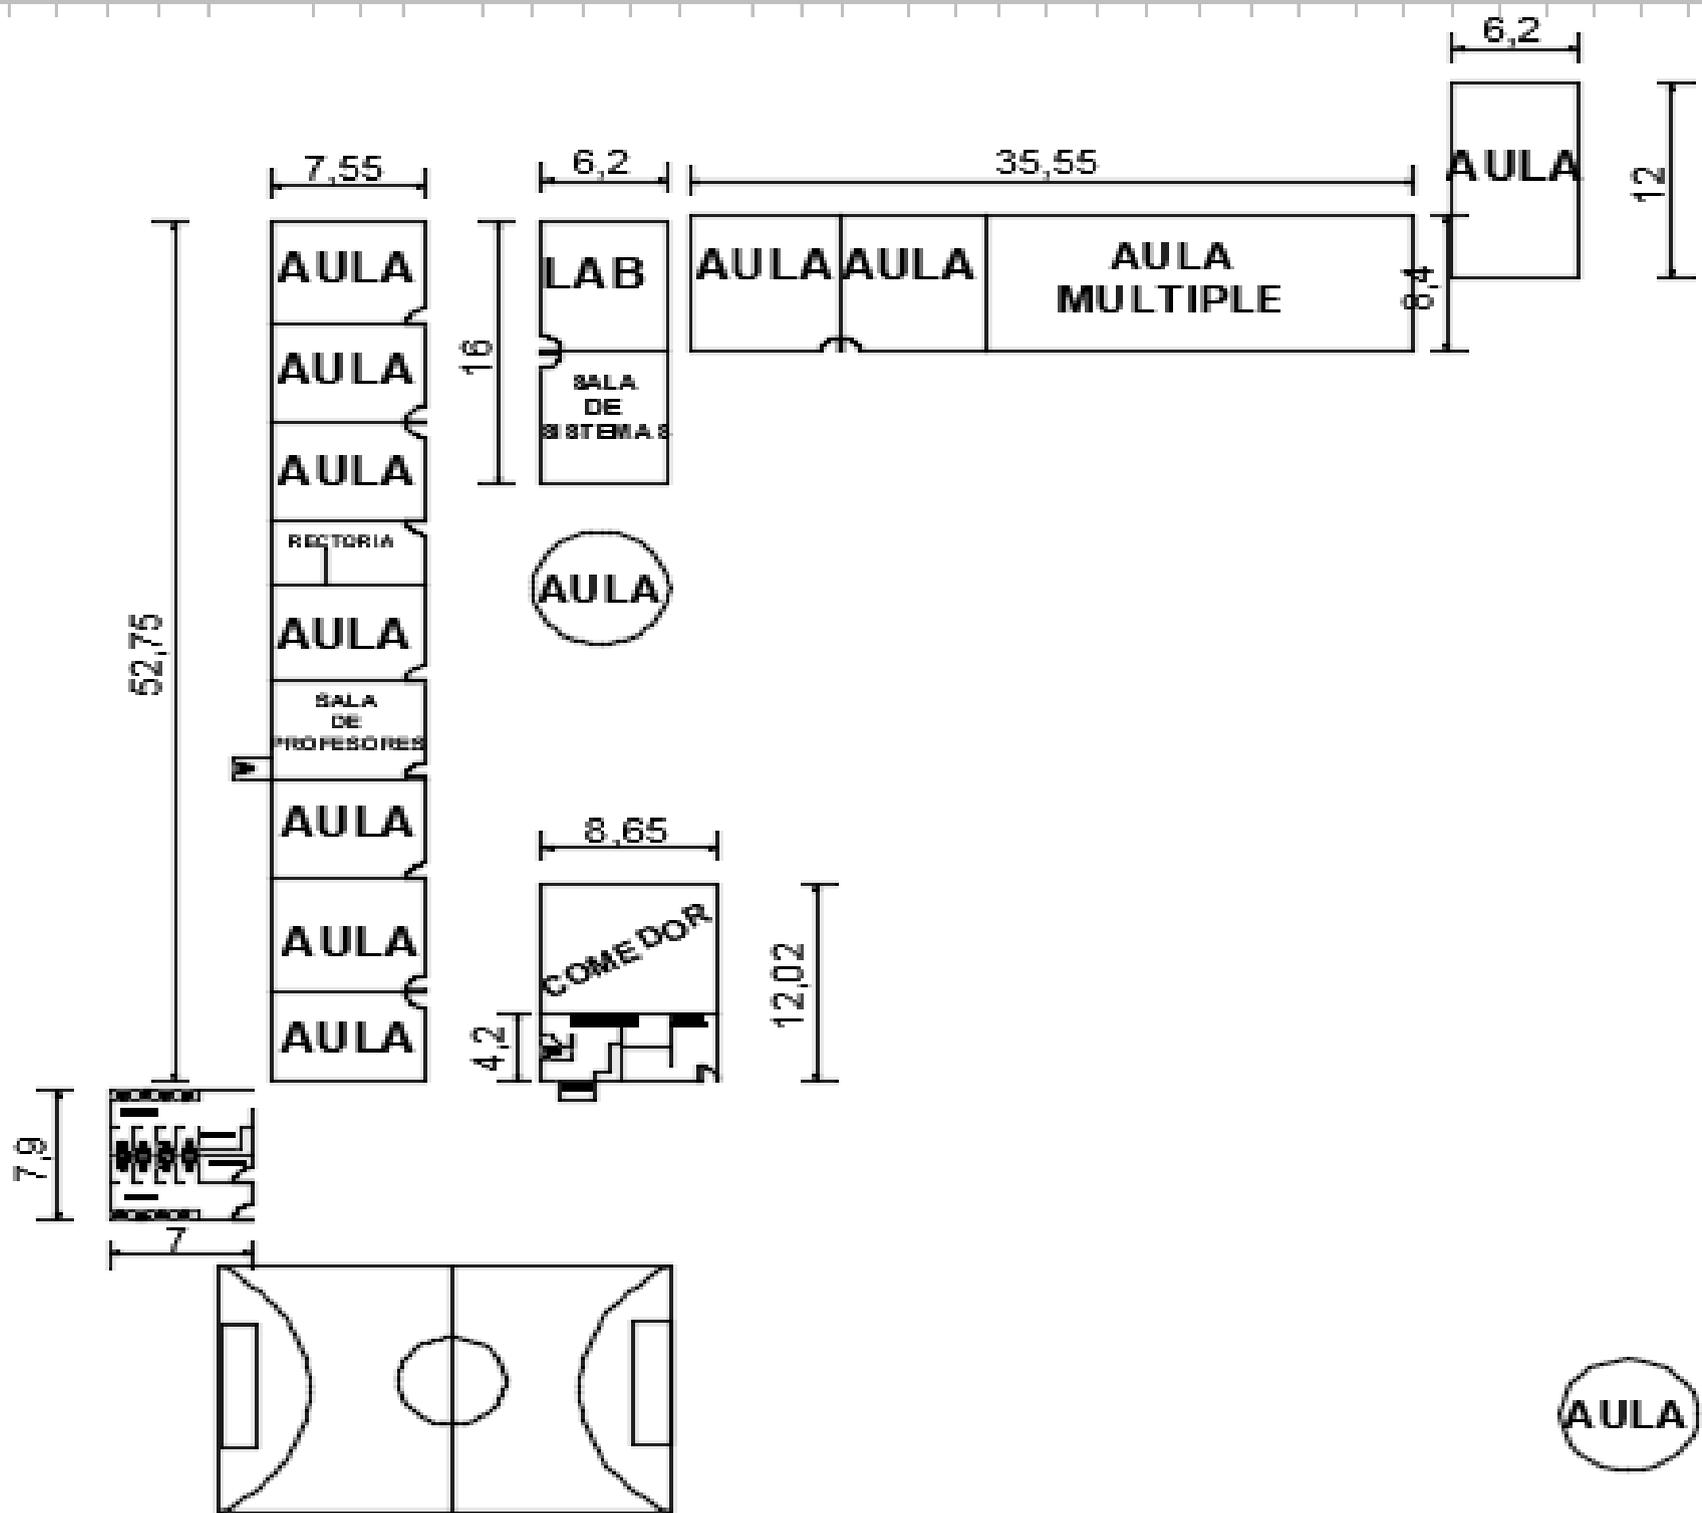
- \* LA INSTITUCION NECESITA LA CONSTRUCCION DE 5 AULAS, AREA ADMINISTRATIVA, MAS BATERIAS SANITARIAS Y PLACA DEPORTIVA CUBIERTA.
- \* RECONSTRUCCION DEL MURO DE CERAMIENTO TRASERO (URGENTE)
