DIAGNÓSTICO CONSTRUCCIÓN DE INFRAESTRUCTURA EDUCATIVA

NOMBRE DE LA INSTITUCIÓN EDUCATIVA:		I.E PUERTO CESAR									
CODIGO DANE INSTITUCIÓN EDUCATIVA:		205837004129									
NOMBRE DE LA SEDE EDUCATIVA:		ESCUELA RURAL RIOMAR									
CODIGO DANE DE LA SEDE EDUCATIVA:		205837007276									
Dirección/ Municipio:		TURBO - VEREDA RIO MAR				Departamento		ANTIOQUIA			
FECHA DE VISITA	DIA	31	MES	7	AÑO	2018	JORNADAS	MAÑANA	TARDE	NOCHE	UNICA
COORDENADAS GEOGRAFICAS (GPS)		X:	-----								
		Y:	-----								
RECTOR:	ALFREDO CASTILLO					URBANA		RURAL	X		
E-mail:	CONCADI14@HOTMAIL.COM					TELÉFONO:	3204087241

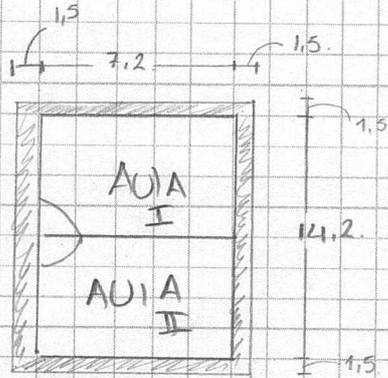
- ★ AUIAS
 - estructura en varilla.
 - cubierta teja de eternit
 - Muros en mamposteria
 - Pisos esmaltados
 - Puertas sin chapas (REGULAR ESTADO)

Puertas
2.1 x 2.10
