DIAGNÓSTICO CONSTRUCCIÓN DE INFRAESTRUCTURA EDUCATIVA

NOMBRE DE LA INSTITUCIÓN EDUCATIVA: Institución Adorativa Rural José María
 CODIGO DANE INSTITUCIÓN EDUCATIVA: 286001000480
 NOMBRE DE LA SEDE EDUCATIVA: Escuela Rural Mixta Buenos Aires del Yacilla
 CODIGO DANE DE LA SEDE EDUCATIVA: 286001000480-17
 Dirección/ Municipio: Puerto Guzmán Departamento: Putumayo
 FECHA DE VISITA: DIA 1 MES Sep AÑO 2018 JORNADAS: MAÑANA TARDE NOCHE
 COORDENADAS GEOGRAFICAS (GPS): X: 75° 57' 55.29" W Y: 0° 49' 08.83" N
 RECTOR: Arcelis Lisay Castro URBANA RURAL
 E-mail: carlosmuriadtb@hotmail.com TELÉFONO: 3103803518
 La I.E. dispone de predio con certificado de libertad y tradición, escritura a nombre de la I.E. o del Municipio ó resolución de adjudicación de etnias indígenas o afrocolombianos. SI NO Tipo de doc.: No del doc.:
 Anexa documento: SI NO

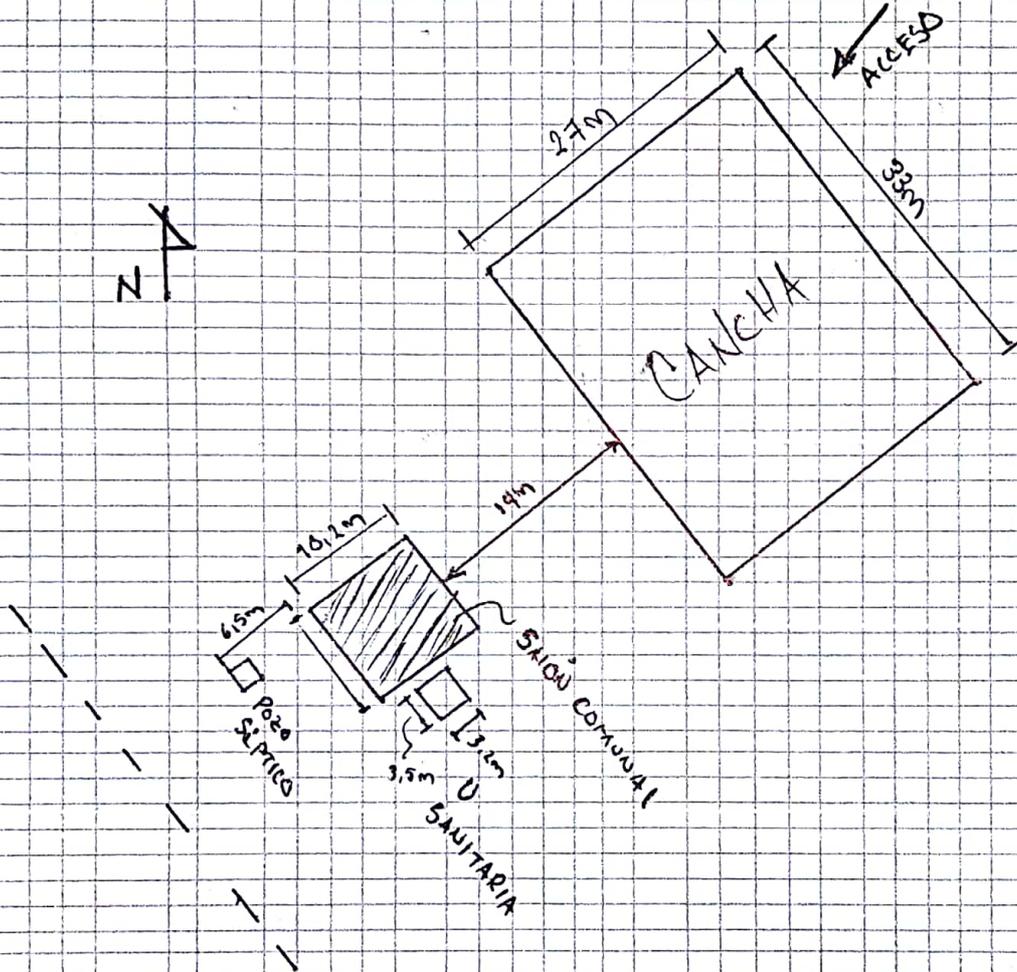
Se requiere construir la Asociación (Restaurante y sala de clases) se cuenta con una caseta multifuncional que se encuentra en condiciones de buenas se requiere restaurar la escuela.
