DIAGNÓSTICO CONSTRUCCIÓN DE INFRAESTRUCTURA EDUCATIVA

NOMBRE DE LA INSTITUCIÓN EDUCATIVA:		INSTITUCIÓN EDUCATIVA RURAL RAFAEL REYES											
CODIGO DANE INSTITUCIÓN EDUCATIVA:		286001002636											
NOMBRE DE LA SEDE EDUCATIVA:		ESCUELA RURAL MIXTA SAN EDUARDO											
CODIGO DANE DE LA SEDE EDUCATIVA:		286001002067											
Dirección/ Municipio:		PUERTO GUZMAN					Departamento		PUTUMAYO				
FECHA DE VISITA	DIA	21	MES	8	AÑO	2018	JORNADAS	MAÑANA	<input checked="" type="checkbox"/>	TARDE	<input type="checkbox"/>	NOCHE	<input type="checkbox"/>
COORDENADAS GEOGRAFICAS (GPS)		X: 76°27'58.47"O Y: 0°55'49,71"N											
RECTOR:	WILLS JAIRO BURBANO HERNANDEZ					URBANA	<input type="checkbox"/>	X	RURAL	<input type="checkbox"/>			
E-mail:	<a href="mailto:IERURRAFAELREYES1987@HOTMAIL.ES">IERURRAFAELREYES1987@HOTMAIL.ES</a>					TELÉFONO:	3142782967

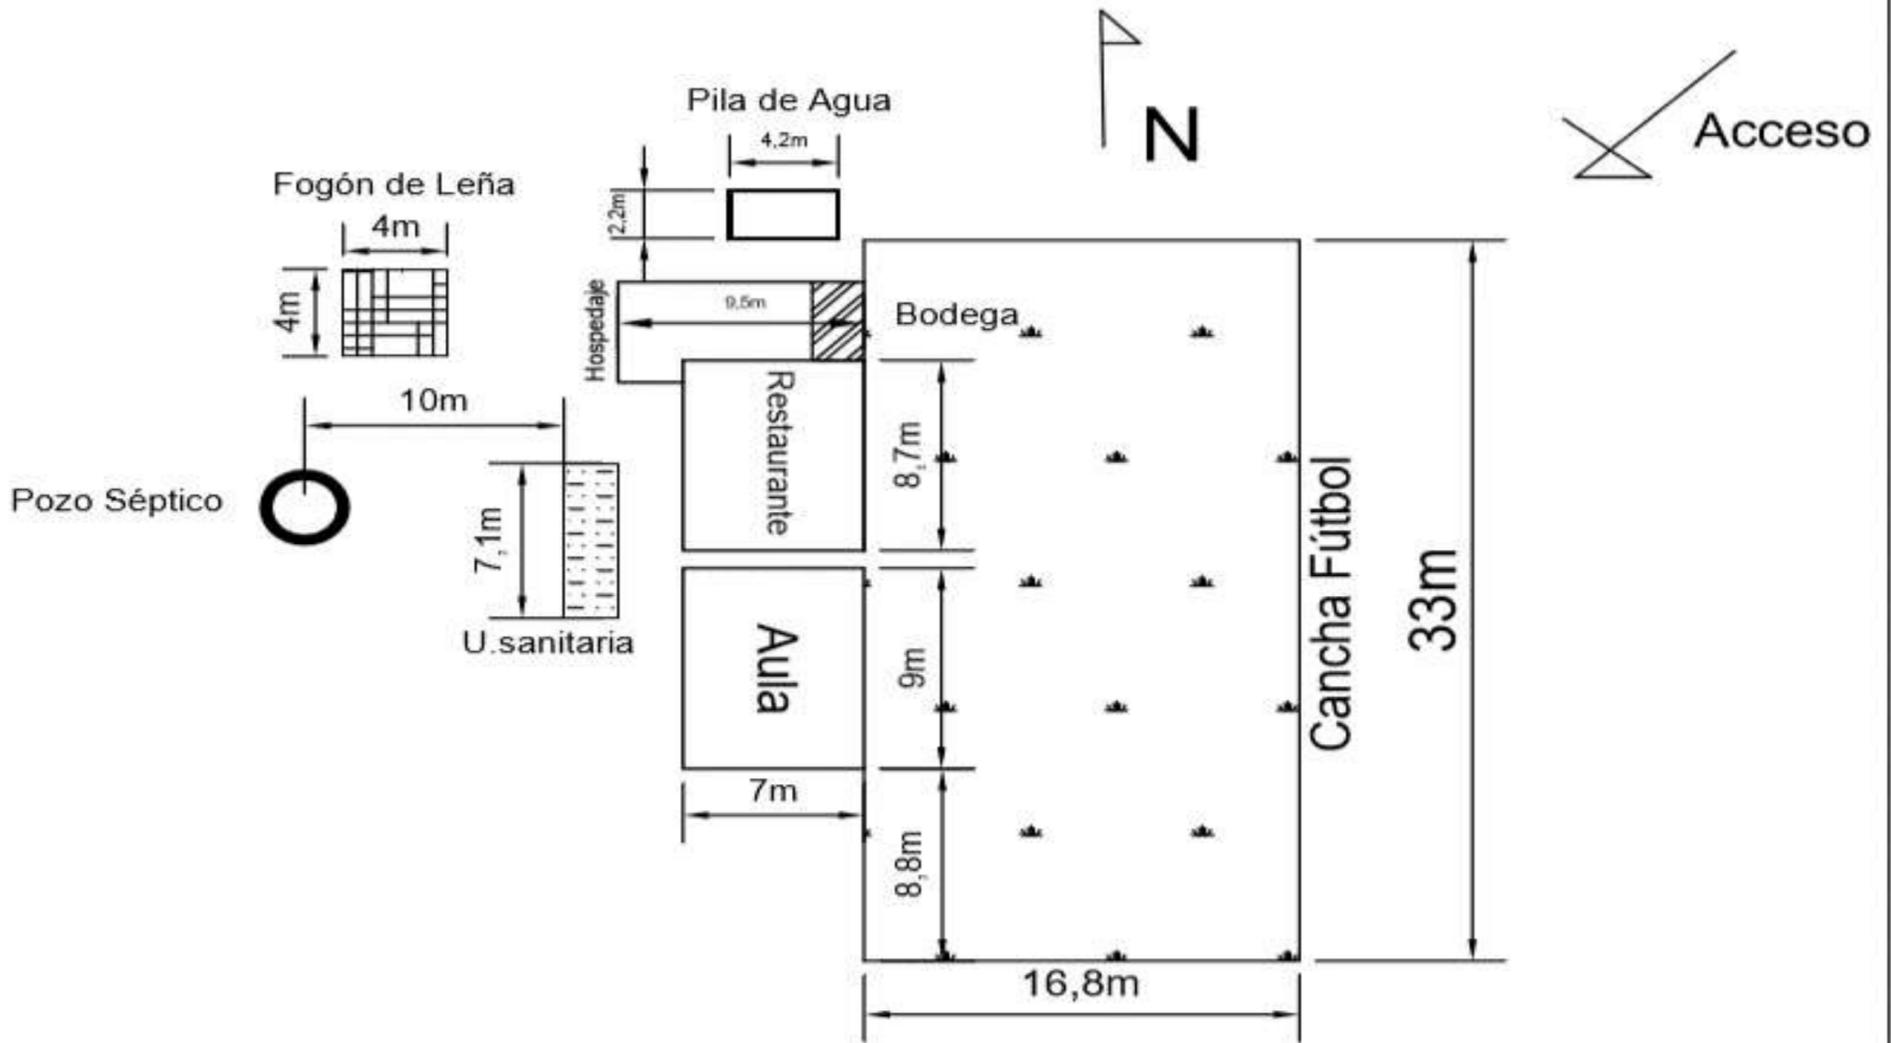
**Se requiere la reconstrucción de la sede sustituyendo el material de madera , las instalaciones existentes tienen masde 30 años**
