DIAGNÓSTICO CONSTRUCCIÓN DE INFRAESTRUCTURA EDUCATIVA

| NOMBRE DE LA INSTITUCIÓN EDUCATIVA: | I.E.T AGROP. AMBIENTAL BILINGÜE INDA ZABALETA | | | | | | | | | | | | |
| NOMBRE DE LA SEDE EDUCATIVA: | INDIGENA AWA NORTAL | | | | | | | | | | | | |

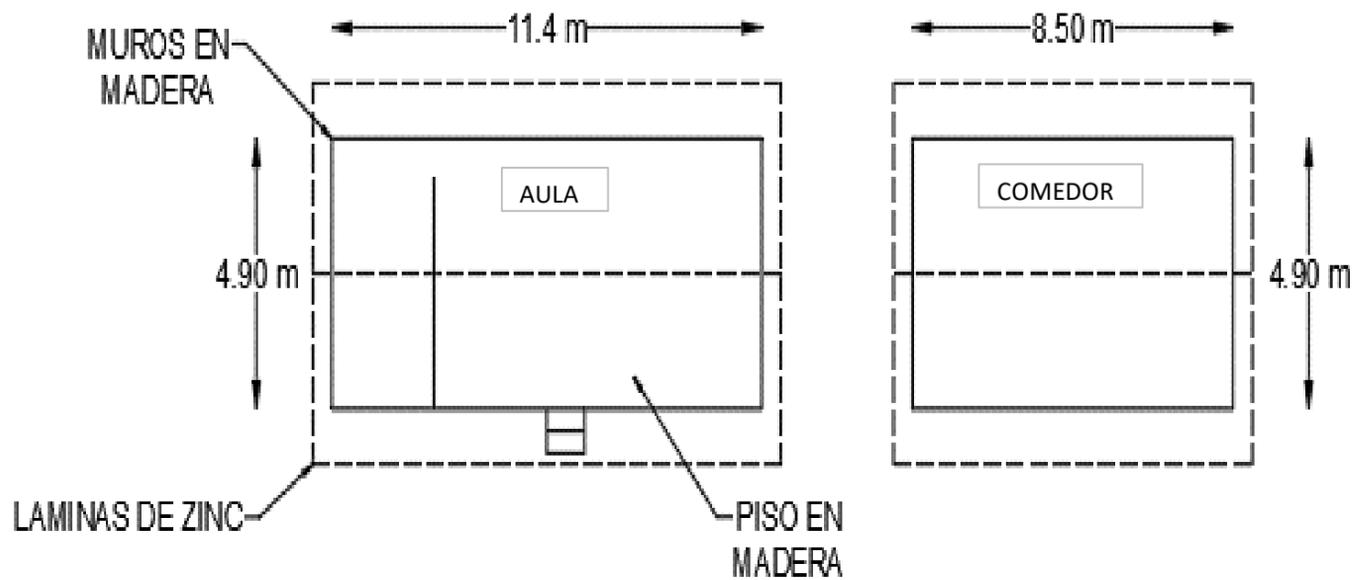
La sede nortal no cuenta con una batería sanitaria, además de eso el comedor se encuentra en malas condiciones como el aula de clase

construccion de bateria sanitaria
