DIAGNÓSTICO CONSTRUCCIÓN DE INFRAESTRUCTURA EDUCATIVA

NOMBRE DE LA INSTITUCIÓN EDUCATIVA:		FRANCISCO JOSE DE CALDAS SEDE BRISAS DEL ACUEDUCTO											
CODIGO DANE INSTITUCIÓN EDUCATIVA:		25283500256-1058											
NOMBRE DE LA SEDE EDUCATIVA:		FRANCISCO JOSE DE CALDAS SEDE BRISAS DEL ACUEDUCTO											
CODIGO DANE DE LA SEDE EDUCATIVA:		25283500256-1058											
Dirección/ Municipio:		SAN ANDRES DE TUMACO				Departamento		NARIÑO					
FECHA DE VISITA	DIA	9	MES	8	AÑO	2018	JORNADAS	MAÑANA	X	TARDE		NOCHE	
COORDENADAS GEOGRAFICAS (GPS)		X: 1°40'40."N Y: 78°48'03.0"W											
RECTOR:	JULIO JARAMILLO				URBANA		RURAL	X					
E-mail:	julioenriquejaramillo911@hotmail.com				TELÉFONO:	3164152391

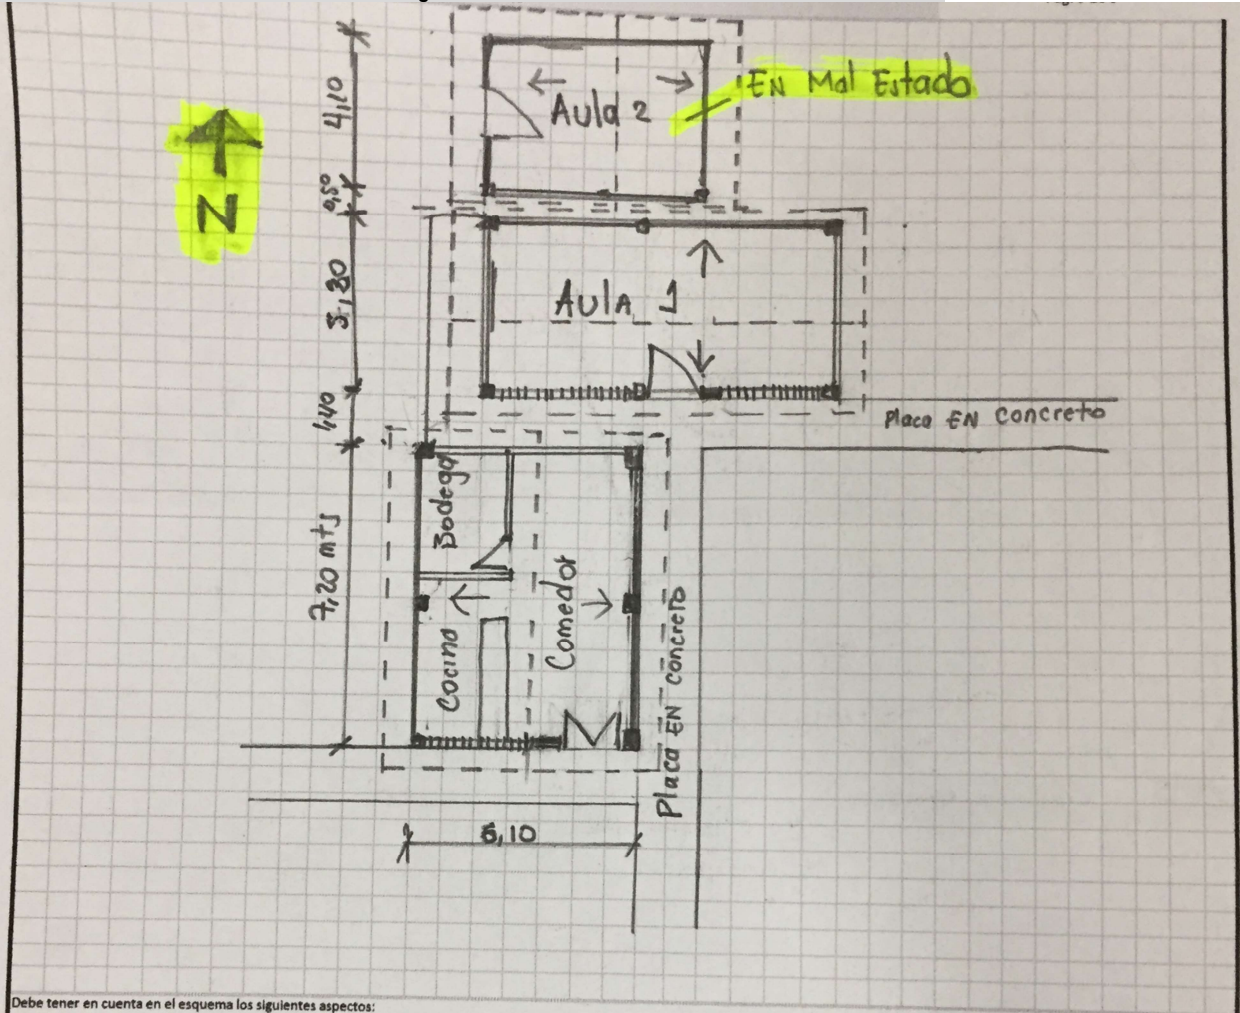
construccion de aula para niños la cual se encuentra en pesimas condiciones

igualmente no tiene los elementos y utensilios de cocina necesarios o adecuados para realizar las labores diarios de culinarias
