DIAGNÓSTICO CONSTRUCCIÓN DE INFRAESTRUCTURA EDUCATIVA

NOMBRE DE LA INSTITUCIÓN EDUCATIVA:	CENTRO EDUCATIVO INDIGENA AWA VERDE											
CODIGO DANE INSTITUCIÓN EDUCATIVA:	252835006343											
NOMBRE DE LA SEDE EDUCATIVA:	PANELERO											
CODIGO DANE DE LA SEDE EDUCATIVA:	252835007137											
Dirección/ Municipio:	SAN ANDRES DE TUMACO					Departamento			NARIÑO			
FECHA DE VISITA	DIA	6	MES	10	AÑO	2018	JORNADAS	MAÑANA	X	TARDE	NOCHE	
COORDENADAS GEOGRAFICAS (GPS)					X:	1°22'32.8"N						
					Y:	78°21'21.9"W						
RECTOR:	MARTHA LUCIA ORTIZ					URBANA		RURAL	X			
E-mail:						TELÉFONO:	3178530640					
* La I.E. dispone de predio con certificado de libertad y tradición, escritura a nombre de la I.E. o del Municipio ó resolución de adjudicación de etnias indígenas o afrocolombianos.	SI											
	NO	X										
Tipo de doc.:												
No del doc.:												
Anexa documento: SI NO

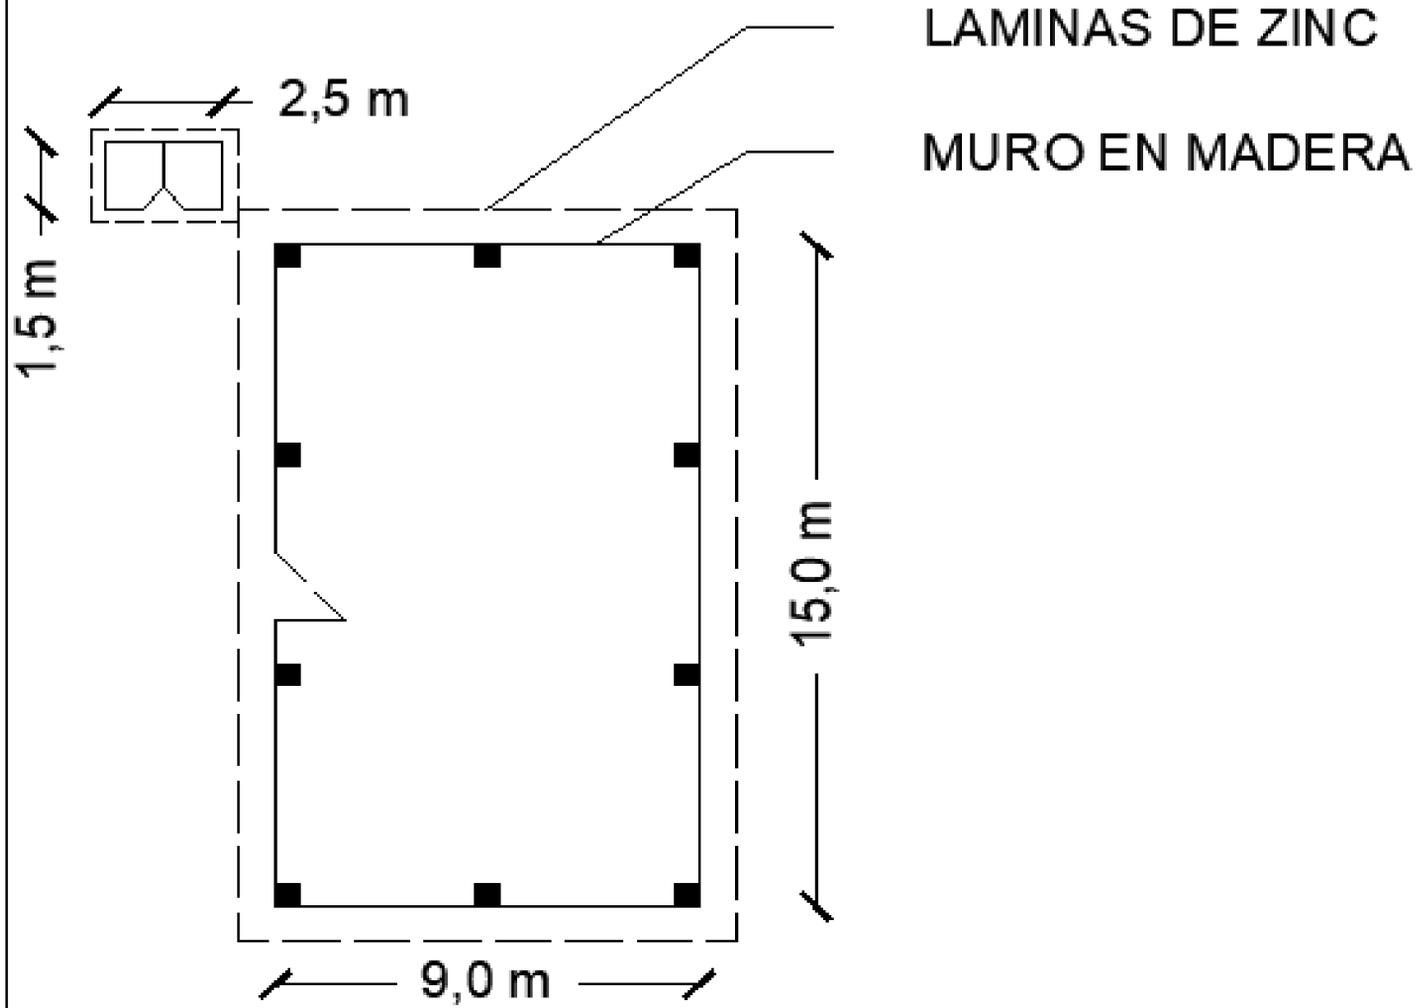
la sede requiere construccion de bateria sanitaria y mejoramiento de aulas ya que los salones están en malas condiciones
