DIAGNÓSTICO CONSTRUCCIÓN DE INFRAESTRUCTURA EDUCATIVA

NOMBRE DE LA INSTITUCIÓN EDUCATIVA: **CENTRO EDUCATIVO INDIGENA AWA VERDE**

NOMBRE DE LA SEDE EDUCATIVA: **PANELERO**

Dirección/ Municipio: **SAN ANDRES DE TUMACO** Departamento: **NARIÑO**

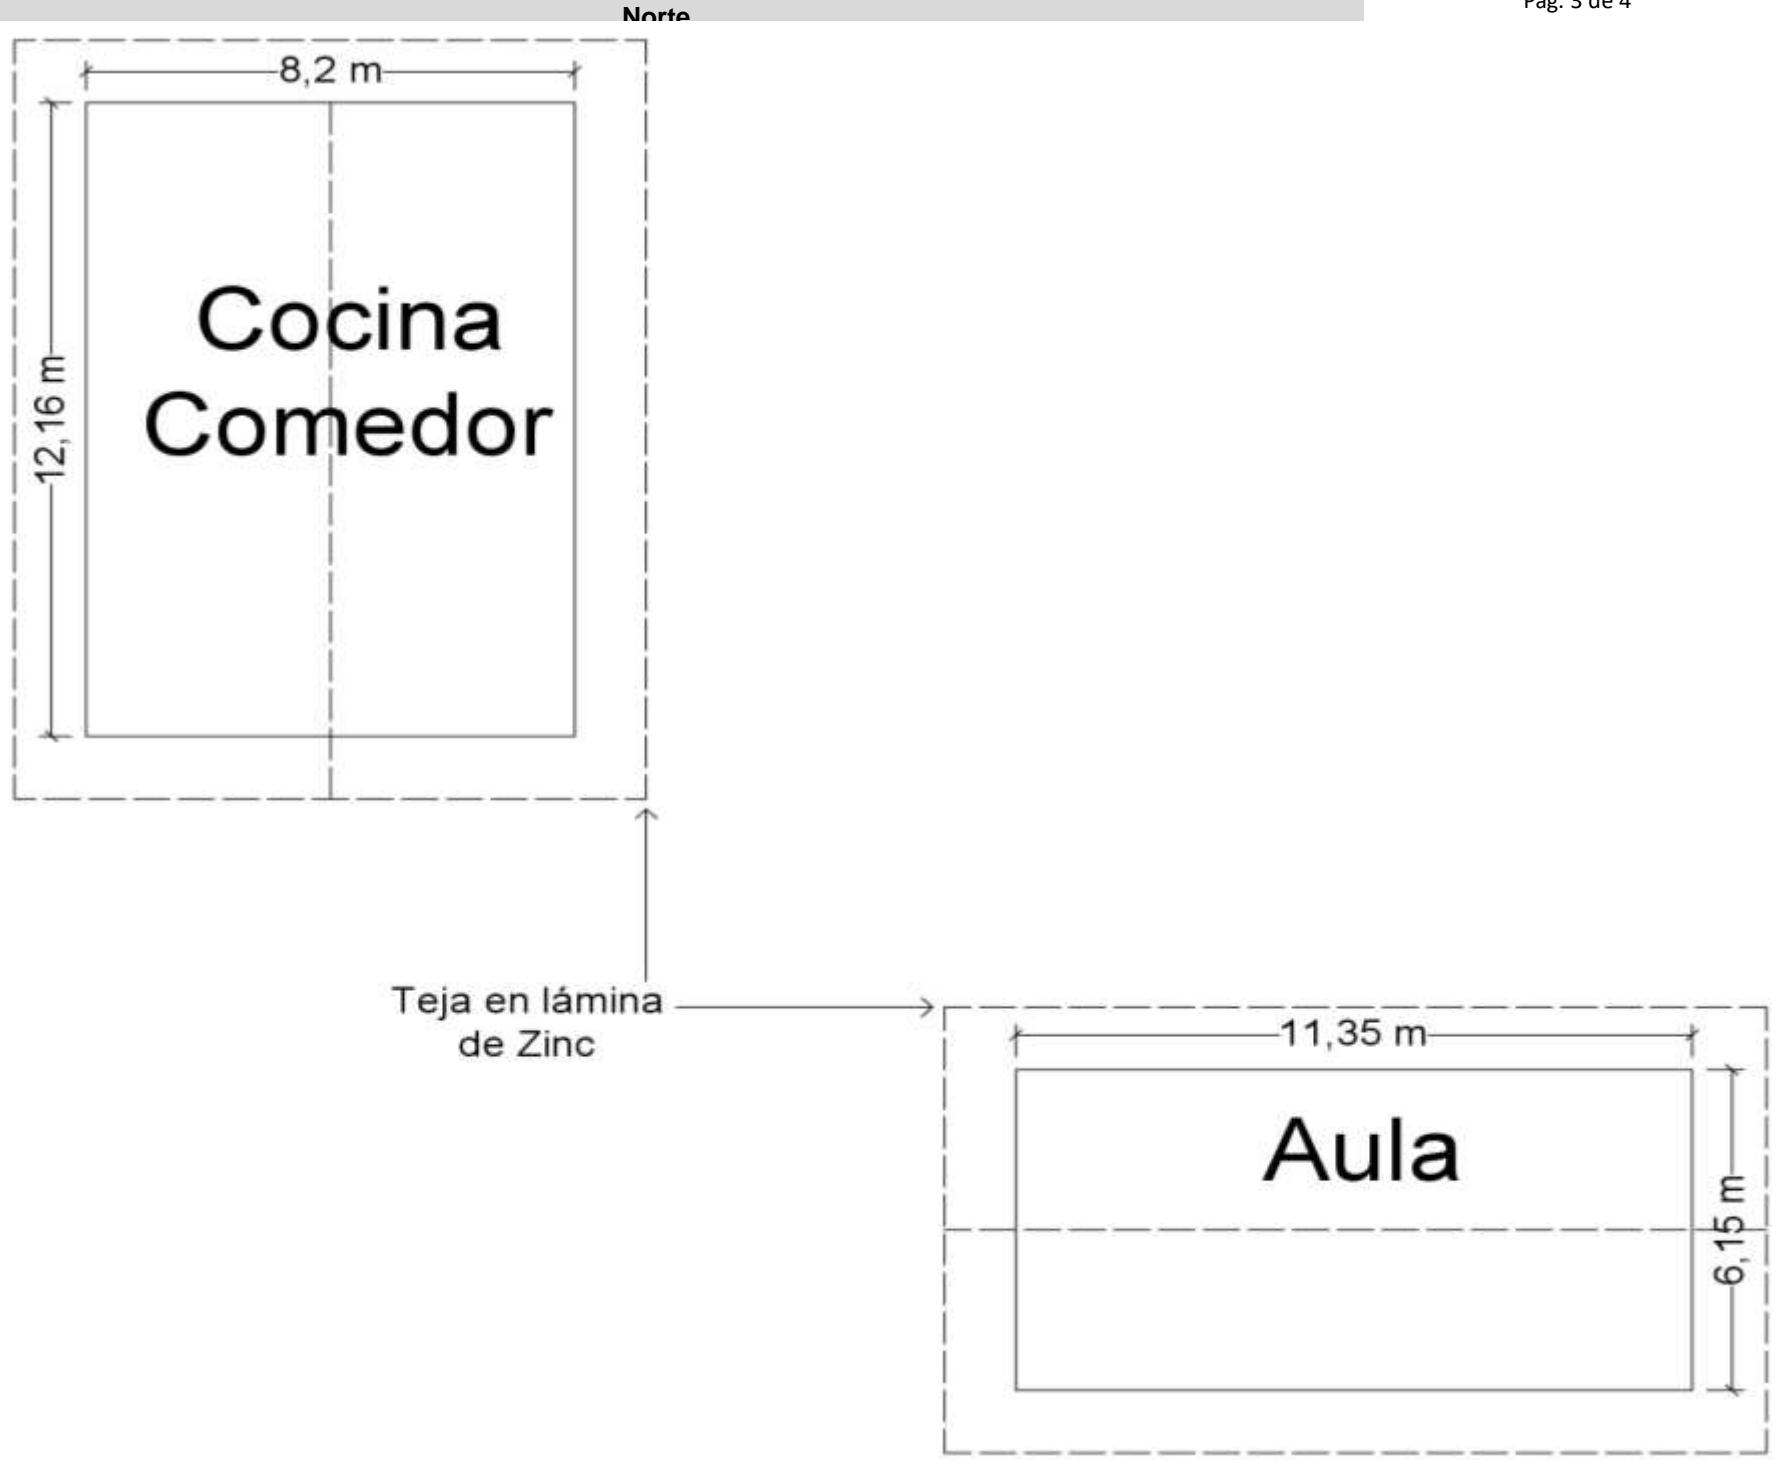
igualmente no tiene los elementos y utensilios de cocina necesarios o adecuados para realizar las labores diarios de culinarias

construccion de bateria sanitaria

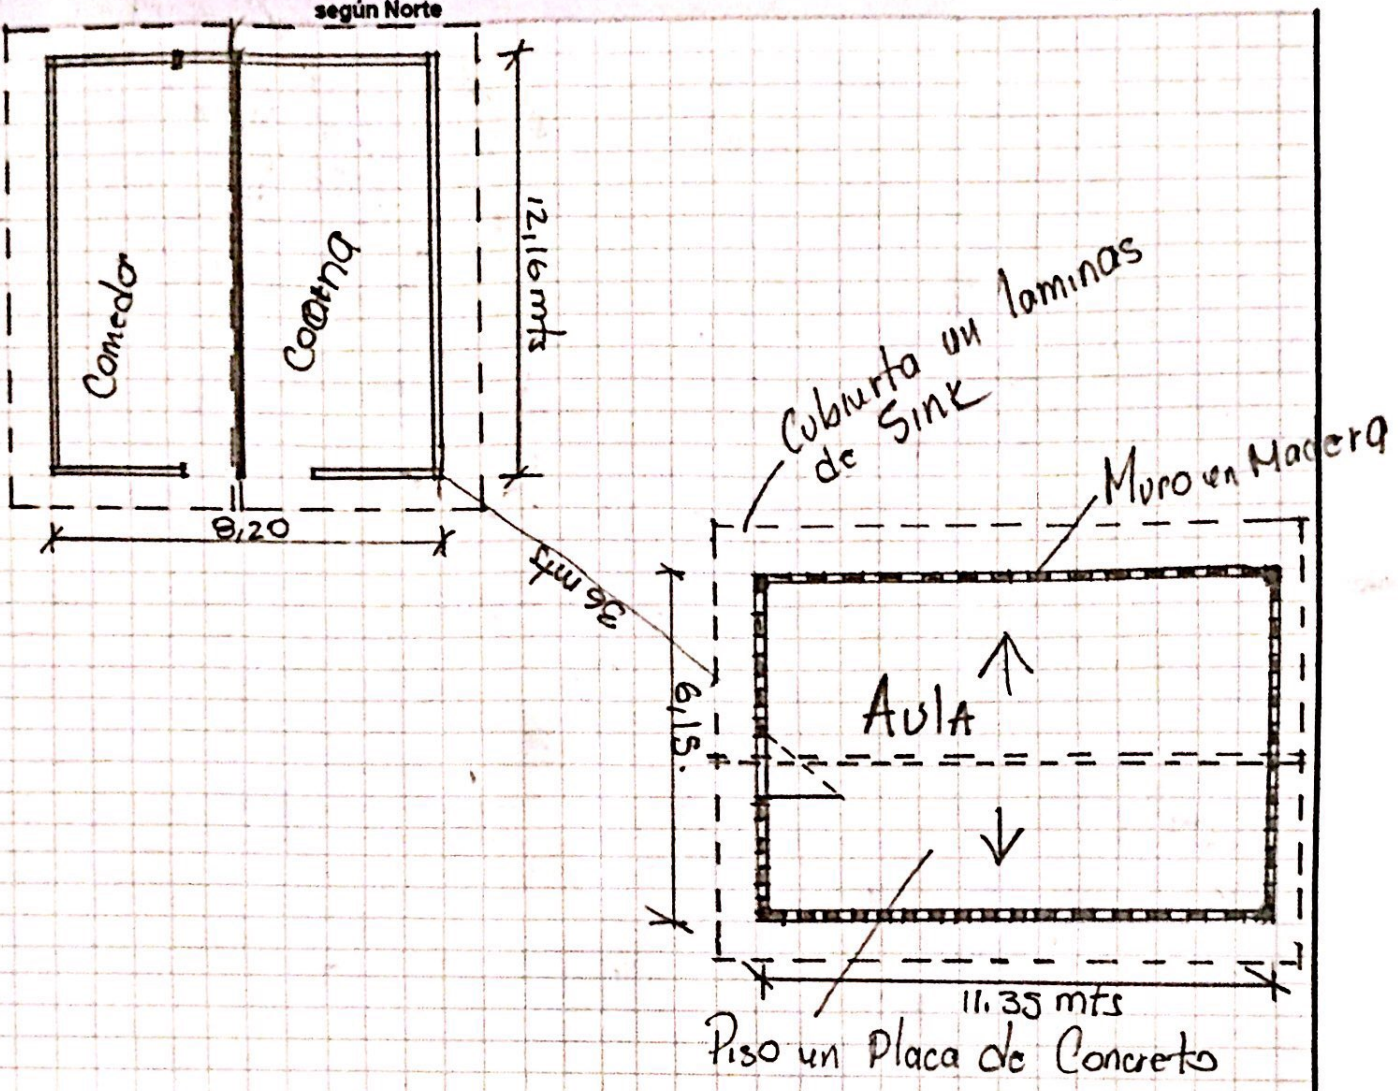
La sede la forma requiere construcción de 3700 m² para mejorar toda la Aula y el comedor estudiantil.

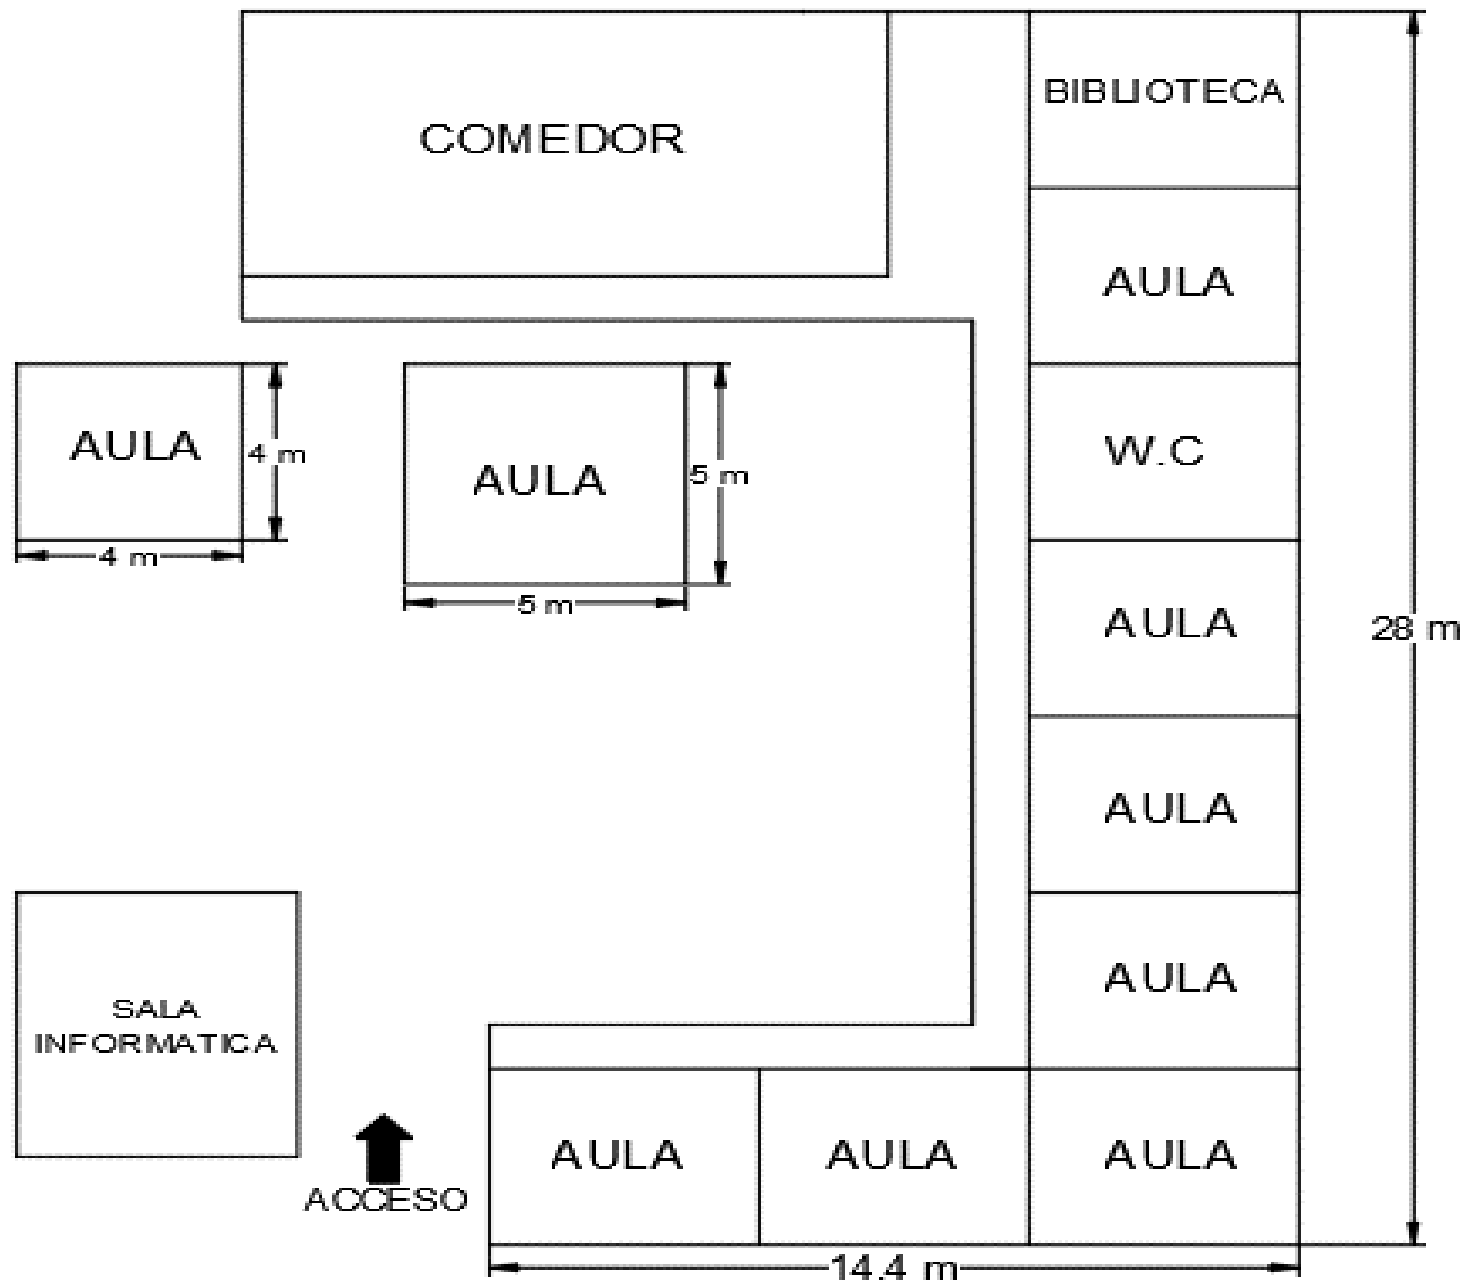
construccion y remodelacion de aula grado tercero

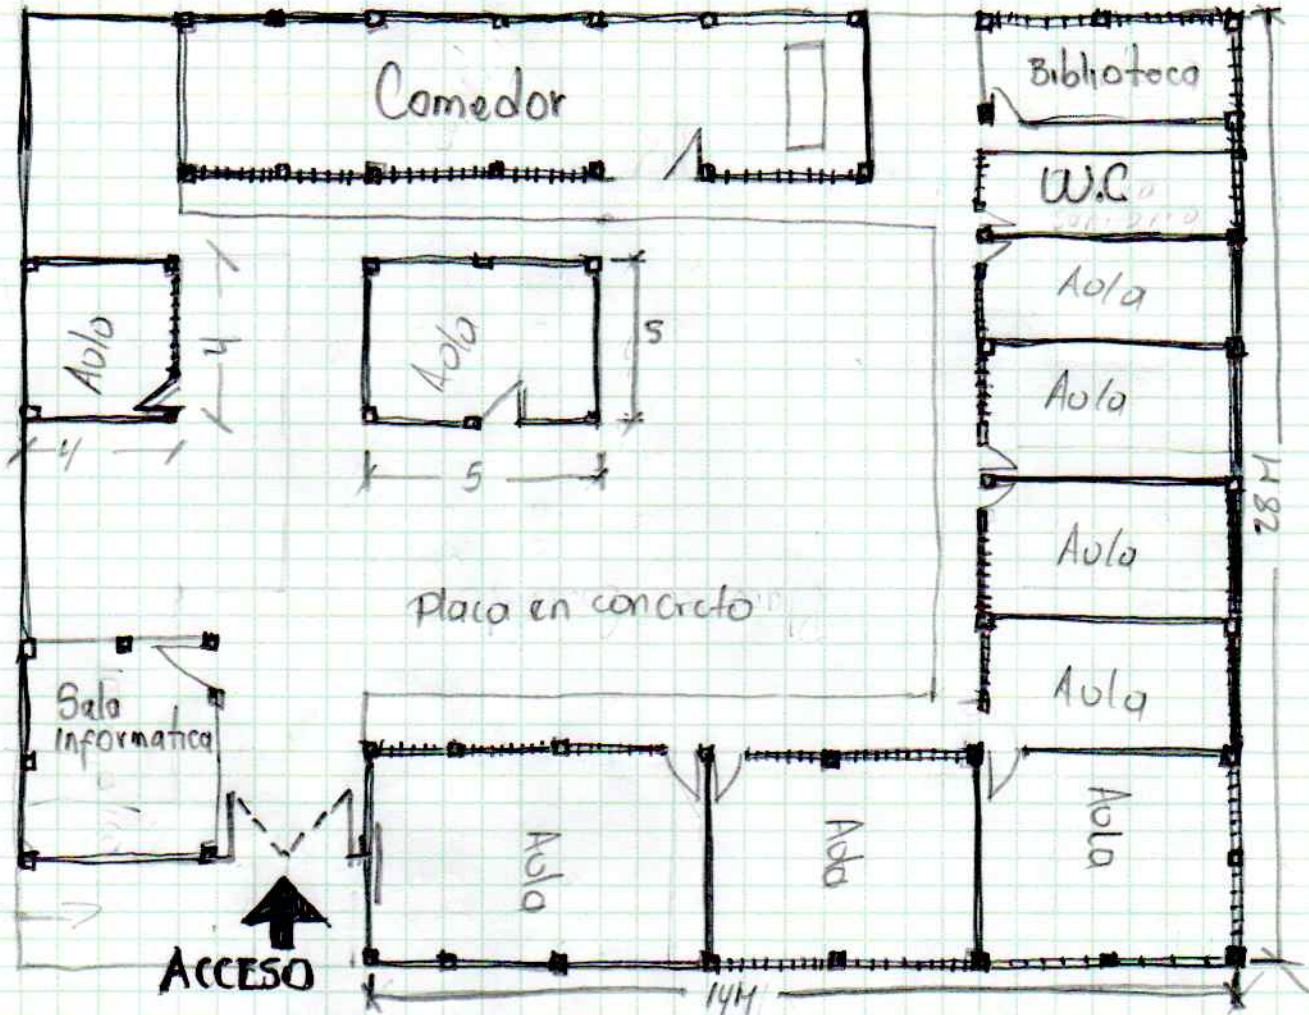
se requiere construcción de Aula para Grado
tercero.

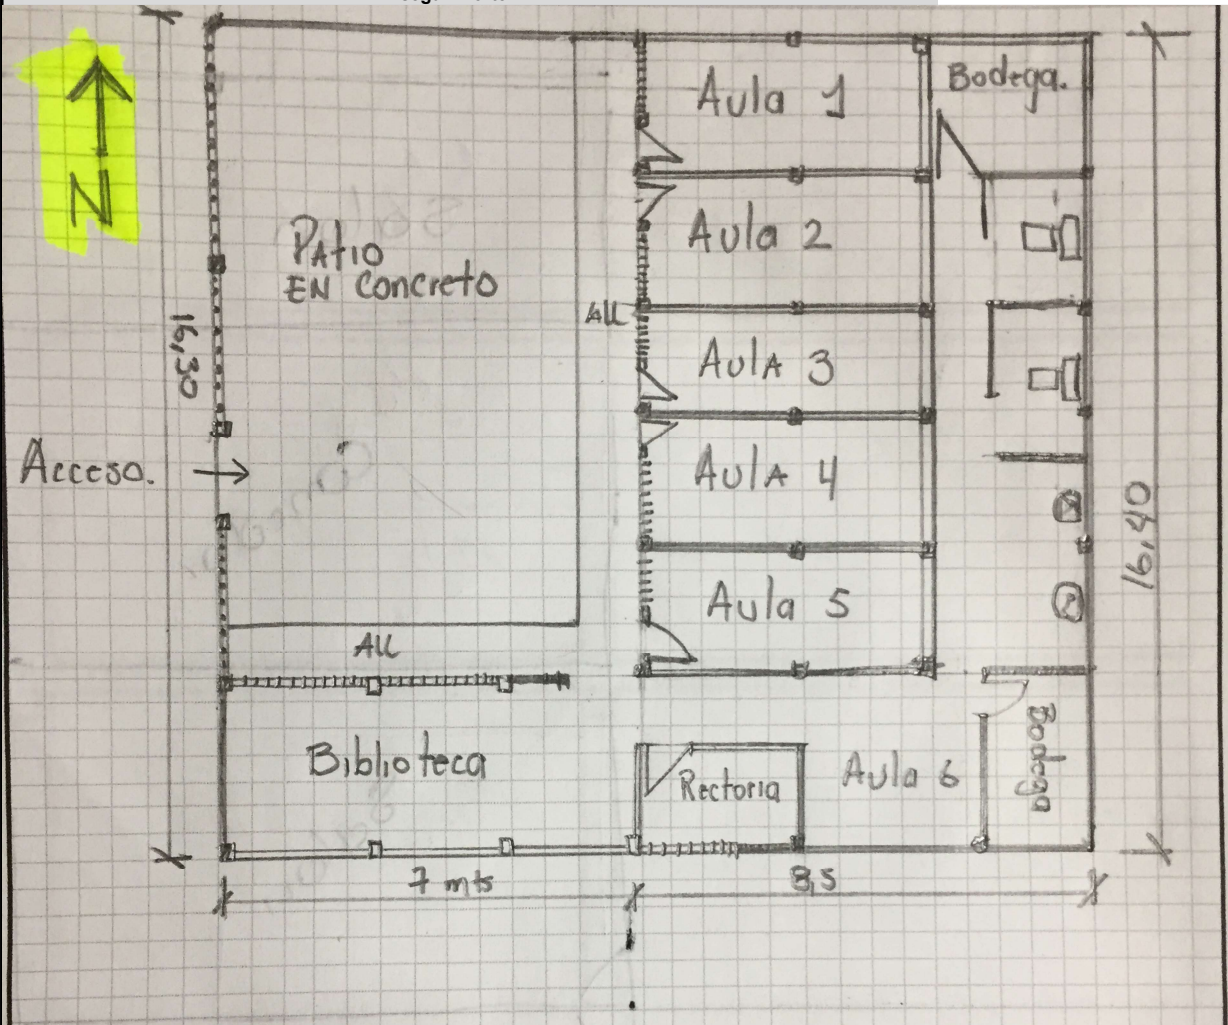
construccion de aula para niños la cual se encuentra en pesimas condiciones igualmente no tiene los elementos y utensilios de cocina necesarios o adecuados para realizar las labores diarios de culinarias
