**DIAGNÓSTICO CONSTRUCCIÓN DE INFRAESTRUCTURA EDUCATIVA**

NOMBRE DE LA INSTITUCIÓN EDUCATIVA:		CER RIVERAS DEL CAUCA													
CODIGO DANE INSTITUCIÓN EDUCATIVA:		205154000128													
NOMBRE DE LA SEDE EDUCATIVA:		ERI LA ESMERALDA													
CODIGO DANE DE LA SEDE EDUCATIVA:		205154000098													
Dirección/ Municipio:CAUCASIA		CAUCASIA VEREDA LA ESMERALDA			Departamento			ANTIOQUIA							
FECHA DE VISITA	DIA	17	MES	JULIO	AÑO	2018	JORNADAS	MAÑANA	X	TARDE		NOCHE		JORNADA COMPLETA	
COORDENADAS GEOGRAFICAS (GPS)					X:										
					Y:										
RECTOR:	DAGOBERTO AUGUSTO FERNANDEZ SANCHEZ						URBANA		RURAL	X					
E-mail:	dagofer21@hotmail.com						TELÉFONO:	3114264472

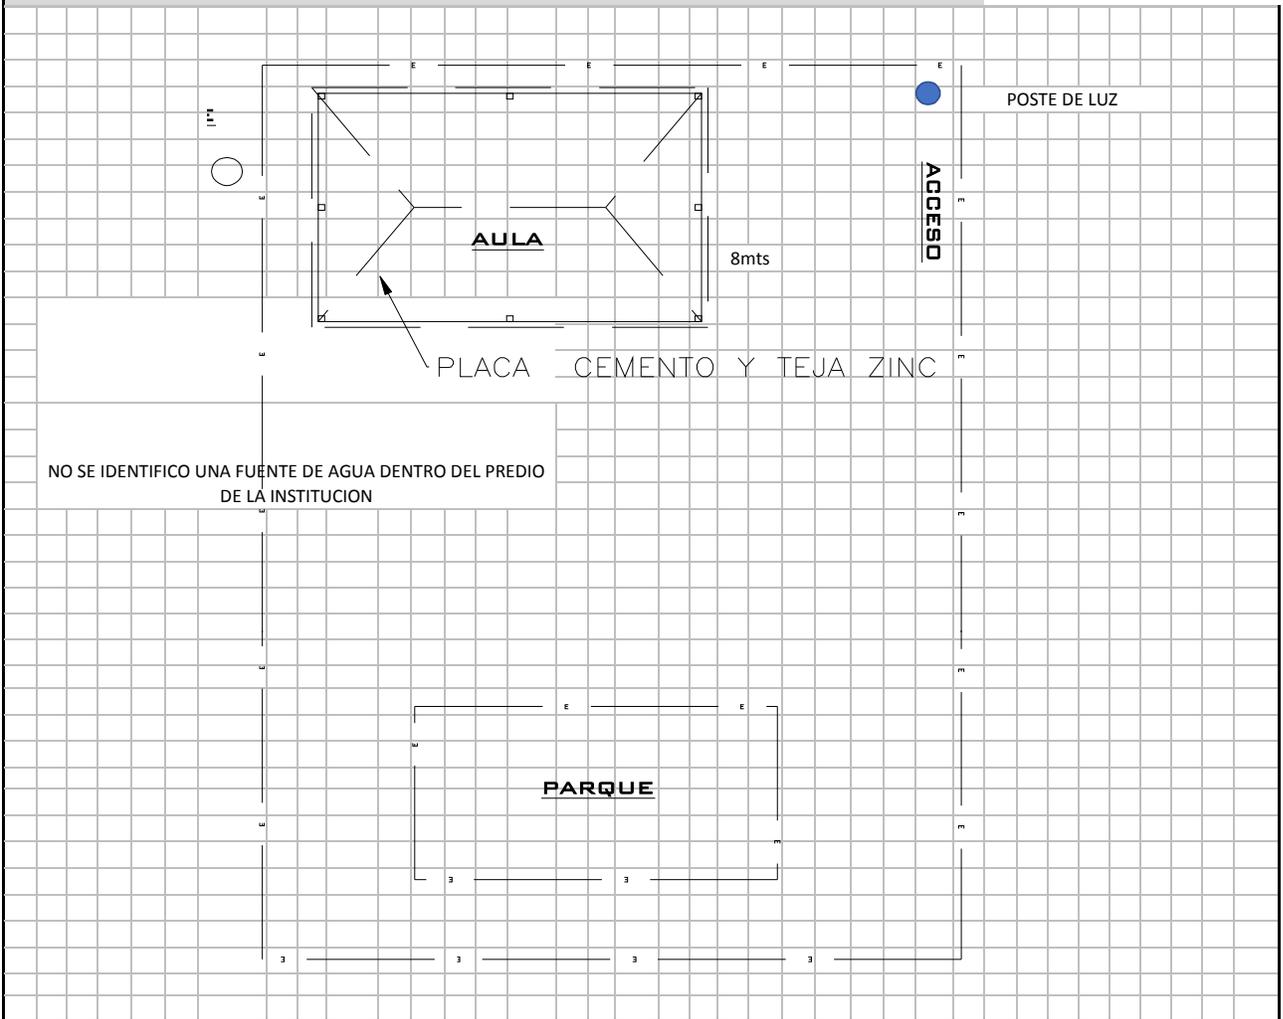
5. CONSTRUCCIÓN NUEVA :									
LA INSTITUCION FUE REUBICADA REUBICADA,ACTUALMENTE SE DICTA CLASE EN UN ESPACIO PALOS DE MADERA Y TEJA DE ZINC, POR TANTO SE REQUIERE LA CONSTRUCCION DE UNA SEDE DIGNA QUE INCLUYA: LA CONSTRUCCION DE UN AULA PRIMARIA, UN AULA SECUNDARIA , BATERIA SANITARIA CON ACOMETIDA DE AGUA Y POZO SEPTICO , COCINA Y COMEDOR ESCOLAR , Y BIBLIOTECA O SISTEMAS.
