DIAGNÓSTICO CONSTRUCCIÓN DE INFRAESTRUCTURA EDUCATIVA

NOMBRE DE LA INSTITUCIÓN EDUCATIVA:		INSTITUCION EDUCATIVA INDIGENA AWA HOJAL											
CODIGO DANE INSTITUCIÓN EDUCATIVA:		452835006661											
NOMBRE DE LA SEDE EDUCATIVA:		INDIGENA AWA SALVI											
CODIGO DANE DE LA SEDE EDUCATIVA:		452835006440											
Dirección/ Municipio:		SAN ANDRES DE TUMACO					Departamento		NARIÑO				
FECHA DE VISITA	DIA	28	MES	9	AÑO	2018	JORNADAS	MAÑANA	<input checked="" type="checkbox"/>	TARDE	<input type="checkbox"/>	NOCHE	<input type="checkbox"/>
COORDENADAS GEOGRAFICAS (GPS)										X:	1°20'52.0"N		
										Y:	78°29'47.1"W		
RECTOR:	JOSE RAFAEL P						URBANA	<input type="checkbox"/>	RURAL	<input checked="" type="checkbox"/>			
E-mail:							TELÉFONO:	3182182503

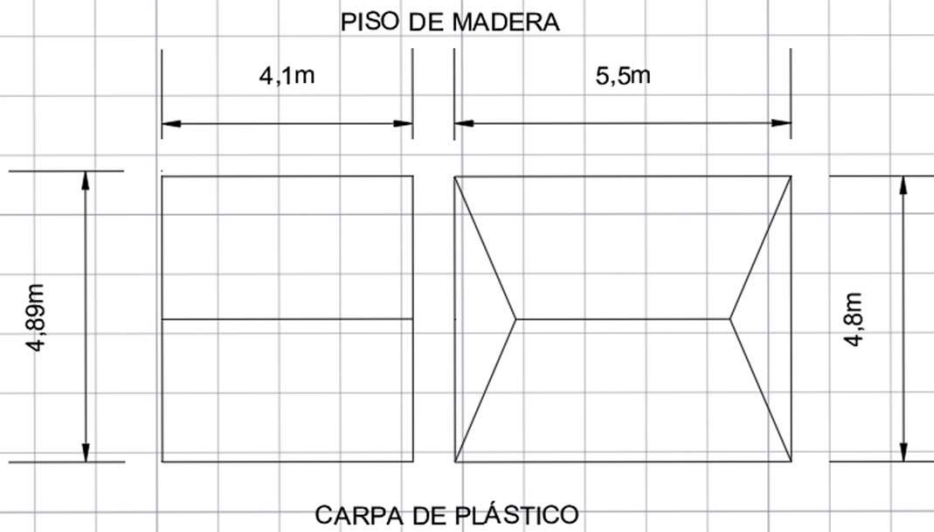
la sede salví no cuenta con una batería sanitaria, ni con unas aulas en buen estado y tampoco con un comedor con una buena higiene que ya cuando se crece el río a los estudiantes les tocaba improvisar aulas, en estos momentos decidieron armar unas aulas, comedor y cocina ya que el río estaba crecido.
