DIAGNÓSTICO CONSTRUCCIÓN DE INFRAESTRUCTURA EDUCATIVA

NOMBRE DE LA INSTITUCIÓN EDUCATIVA:	INSTITUCION EDUCATIVA EL PILON										
CODIGO DANE INSTITUCIÓN EDUCATIVA:	219050000488										
NOMBRE DE LA SEDE EDUCATIVA:											
CODIGO DANE DE LA SEDE EDUCATIVA:	219050000488										
Dirección/ Municipio:	VEREDA EL PILON - MERCADERES				Departamento			Cauca			
FECHA DE VISITA	DIA	MES	AÑO	JORNADAS	MAÑANA	X	TARDE	NOCHE	JORDANA COMPLETA		
COORDENADAS GEOGRAFICAS (GPS)				X:							
				Y:

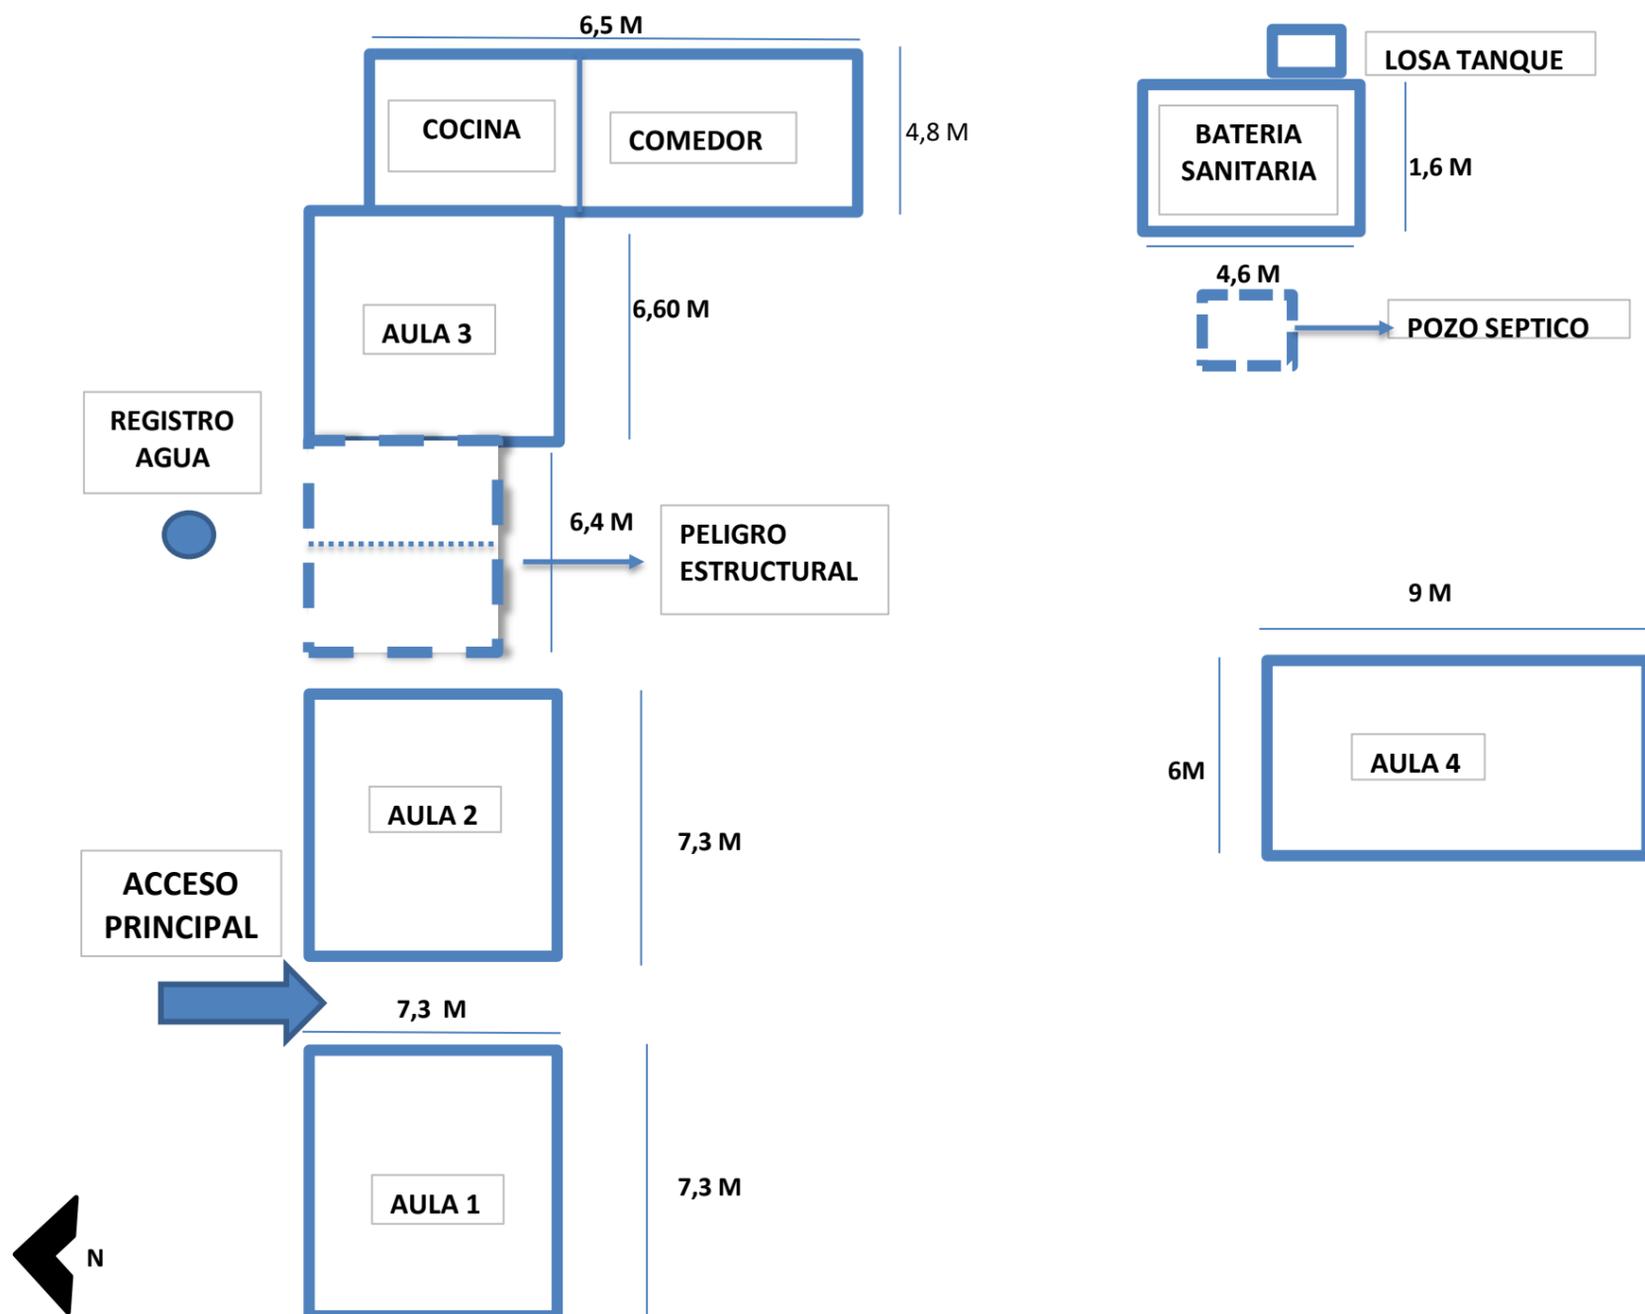
EL AULA NUMERO 5 SE ENCUENTRA EN DETERIORO, TIENE LOSA DE CUBIERTA SE FILTRO EL AGUA Y TIENE HUMEDAD EL REPELLO ESTA DE 10

UN 8 EN MAL ESTADO, PISOS MALOS SIN BOMBILLAS NI TOMAS
