DIAGNÓSTICO CONSTRUCCIÓN DE INFRAESTRUCTURA EDUCATIVA

NOMBRE DE LA INSTITUCIÓN EDUCATIVA:	Centro Educativo Rural El Sul															
CÓDIGO DANE INSTITUCIÓN EDUCATIVA:	254245000270															
NOMBRE DE LA SEDE EDUCATIVA:	Centro Educativo Rural El Sul - Sede Quebrada Honda															
CÓDIGO DANE DE LA SEDE EDUCATIVA:	254245000784															
Dirección/ Municipio:	Vda. Quebrada Honda /El Carmen				Departamento			Norte de Santander								
FECHA DE VISITA	DÍA	26	MES	7	AÑO	2018	JORNADAS	MAÑANA	X	TARDE		NOCHE				
COORDENADAS GEOGRÁFICAS (GPS)					X:	8°31'32.29" N										
					Y:	73°31'10.77" W										
RECTOR:	JAIRO PEREZ REAL						URBANA		RURAL	X						
E-mail:	<a href="mailto:jperezreal@hotmail.com">jperezreal@hotmail.com</a>						TELÉFONO:	3118618984

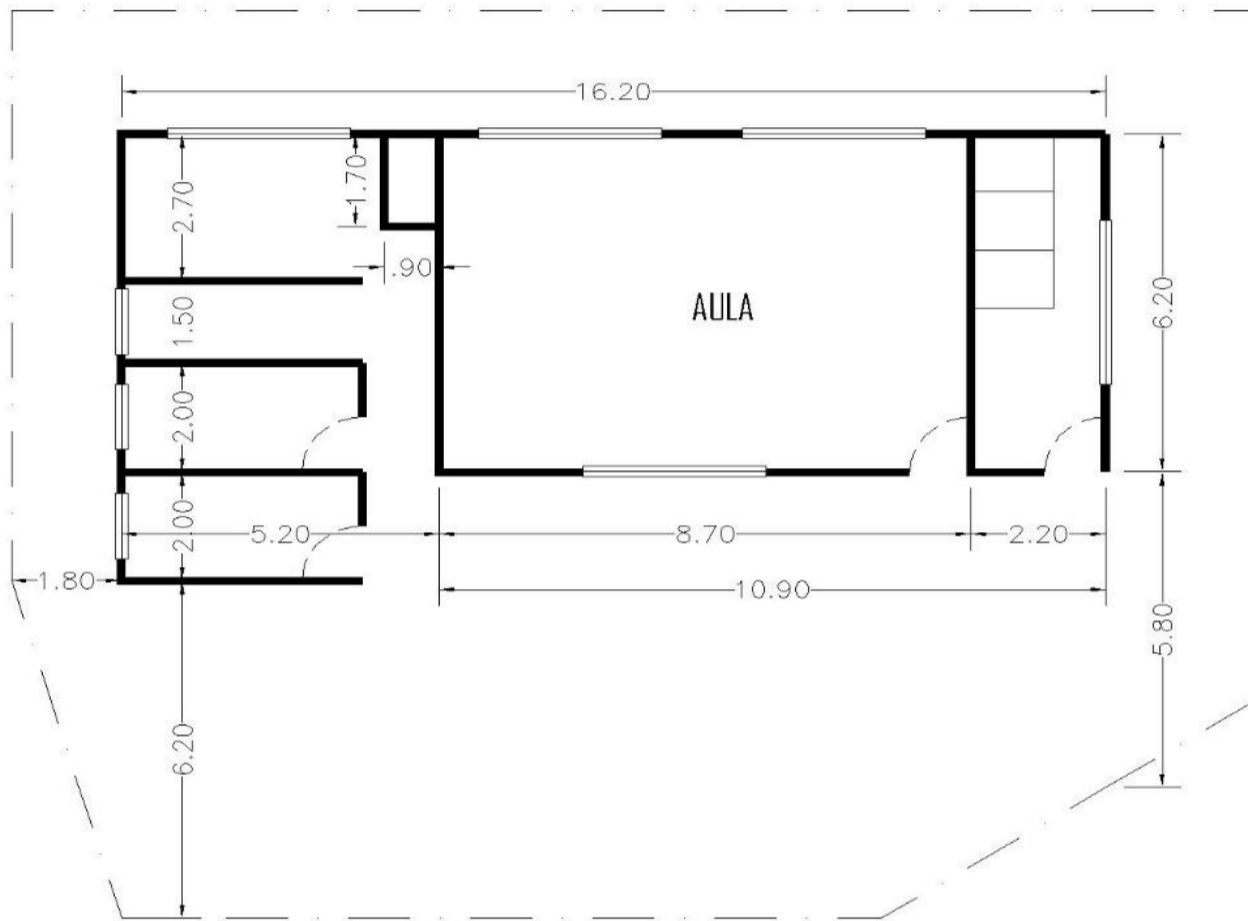
El estado general de la institución es malo, el baño deteriorado y anticuado, las cubiertas bastante deterioradas, las ventanas superiores ocasionan que el agua lluvia entre y moje toda el aula, los pisos requieren de cambio y el cerramiento es primordial para la seguridad de los niños por encontrarse cerca al barranco.
