Nombre y Apellidos del Profesional:	YERSON ARIAS RIVERA	Gerencia:	INFRAESTRUCTURA
Objetivo de la visita:	VISITA TECNICA INFRAESTRUCTURA MINISTERIO DE TRABAJO - IBAGUE, TOLIMA	Programa:	REFORZAMIENTO ESTRUCTURAL DE LA SEDE TERRITORIAL MINISTERIO DE TRABAJO
Fecha de visita:	7-jul-20	Proyecto:	INFRAESTRUCTURA MINISTERIO DE TRABAJO
Lugar de la visita:	VISITA TECNICA INFRAESTRUCTURA MINISTERIO DE TRABAJO	Contrato No: (Obra, Consultoria, Suministro, según aplique)	CONVENIO 465 - MINISTERIO DE TRABAJO
Municipio:	IBAGUE	Contrato No: (Interventoría cuando aplique)	CONVENIO 465 - MINISTERIO DE TRABAJO
Departamento:	TOLIMA	Número de comisión:	20-07-028138 - 41278

No.	Descripción
1	Revisión estado actual infraestructura
2	Registro fotográfico infraestructura
3	Diseños existentes
4	Licencia de Construcción

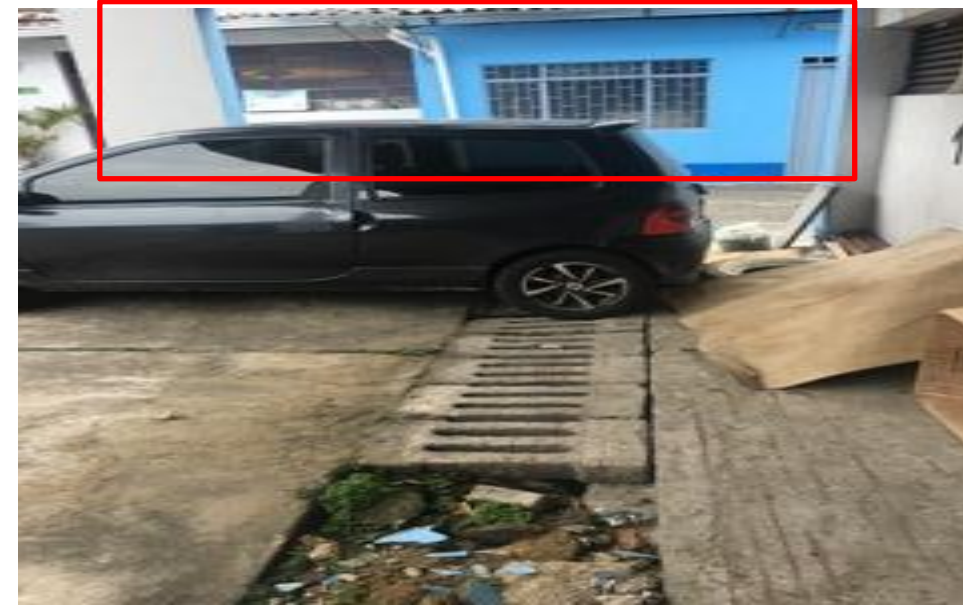
No.2 Porteria de ingreso a las instalaciones de SEDE TERRITORIAL MINISTERIO DE TRABAJO y OFICINAS DIRECCION DE RIESGO DEPARTAMENTAL

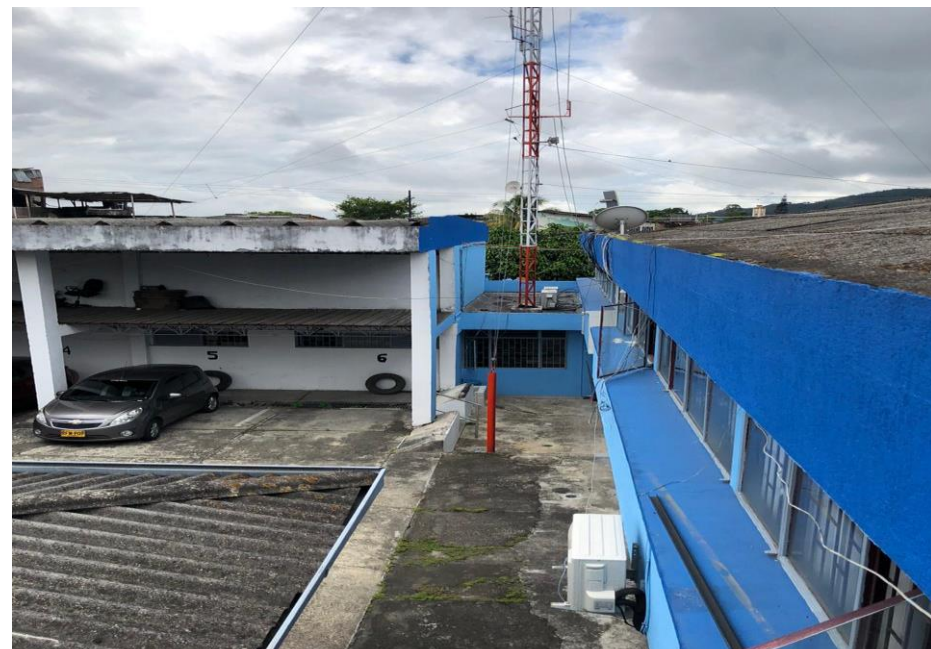
No. 43 Panorámica de cubiertas y viga canal
