# DIAGNÓSTICO I N T E G R A L

**CALI** / Vol. 2

Centro No. 42

Complejo Salomia: Centro de electricidad y automatización industrial- CEAI / Centro de diseño tecnológico industrial / Centro nacional de la asistencia técnica a la industria ASTIN / Centro de gestión tecnológica de servicios

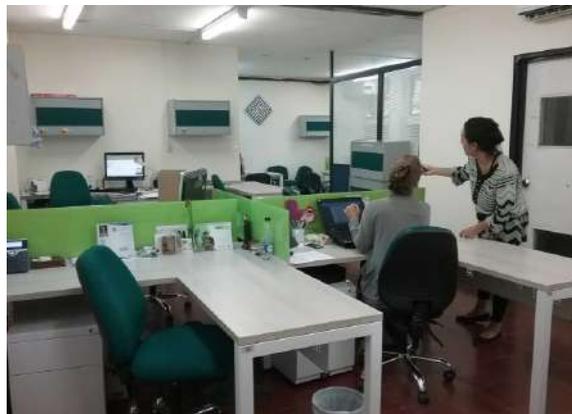
Ilustración 7. Espacio No.38  
Fuente: Equipo Diagnóstico

Los espacios Administrativos en cuanto a materialidad se encuentran en óptimas condiciones, en el primer piso predominan pisos en baldosa, muros pañetados y pintados, cielorraso en paneles de yeso, en buenas condiciones, la iluminación y ventilación en el primer nivel no son suficientes, por lo cual el uso de la luz artificial es permanente durante el día y sus ventanas al estar selladas se hace el uso constante de aire acondicionado durante el día.

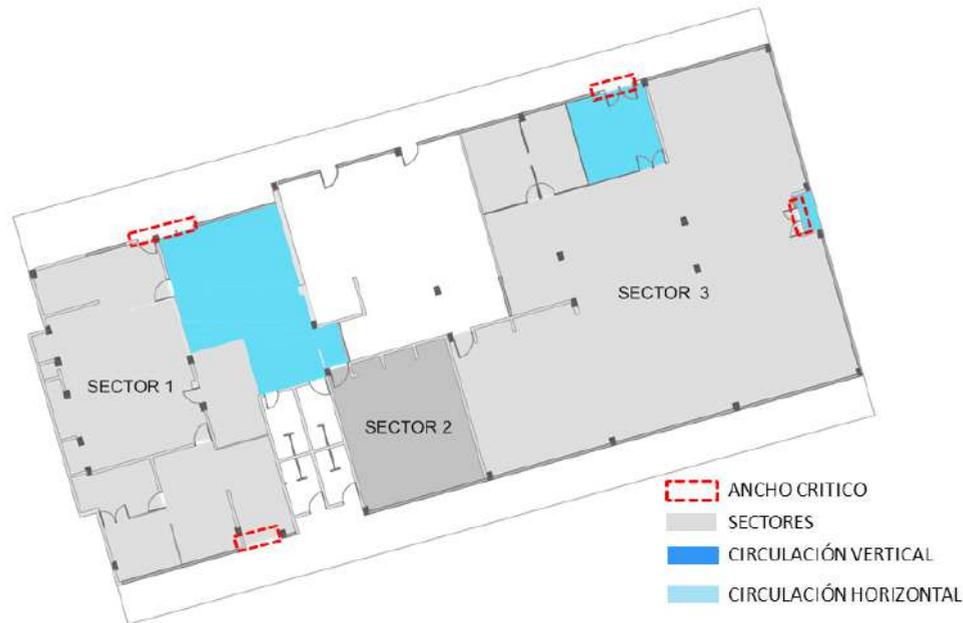
Ilustración 10. Planta piso 1, Bloque 12.  
Fuente: Equipo de diagnóstico.

Para la evaluación la circulación de los bloques 12, se dividió el bloque en cuatro sectores, el primero el ancho crítico existente es de 3 m, el ancho crítico requerido es de 0.90 m. en cuanto al número de salidas se requiere mínimo 1 salida y el sector tiene 2, como conclusión el sector cumple con la normativa mínima requerida. En el tercer sector el ancho crítico existente es de 3,18 m, el ancho crítico requerido es de 4.96m. debido al uso específico de este sector por lo que no cumple con el ancho mínimo requerido en cuanto al número de salidas se requiere mínimo 2 salidas y el sector tiene 2, cumple con la normativa mínima requerida.

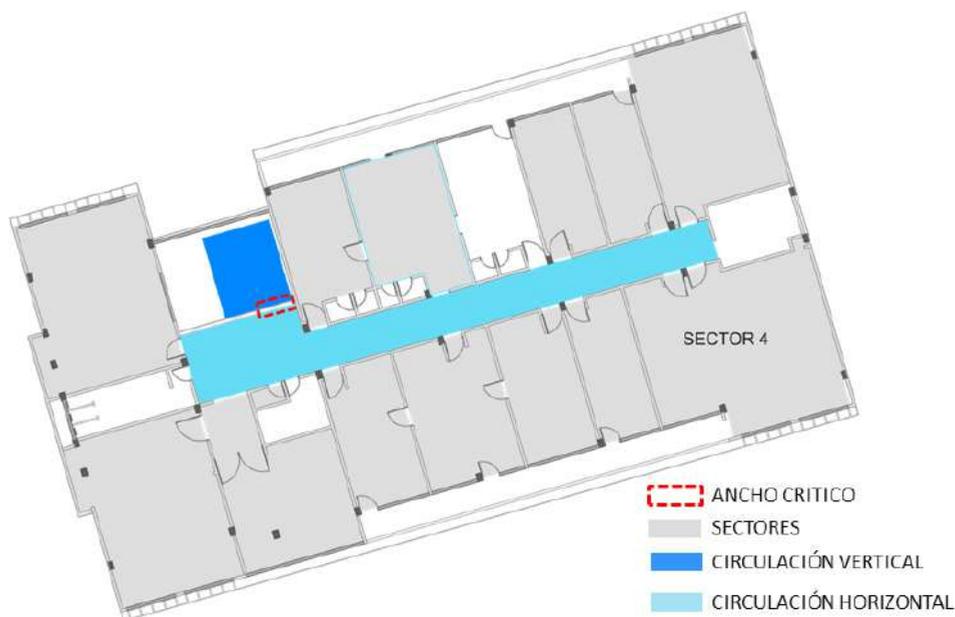
Ilustración 11. Planta piso 2, Bloque 12.  
Fuente: Equipo de diagnóstico.

Para la evaluación la circulación de los bloques 12, en el segundo piso se analizó el sector 4, el ancho crítico existente es de 2.1 m, el ancho crítico requerido es de 0.90 m. si cumple con el ancho mínimo requerido, en cuanto al número de salidas se requiere mínimo 2 salida y el sector tiene 1 no cumple con la normativa mínima requerida.

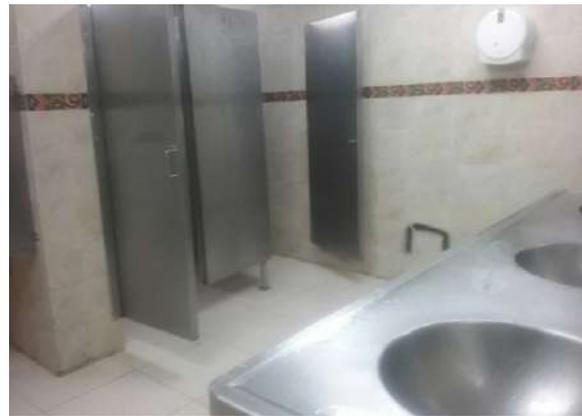
Ilustración 19. Espacio No.4.  
Fuente. Equipo de diagnóstico

El almacén de repuestos electrónicos se encuentra en regular estado en términos de materialidad el piso en vinilo, ventanas metálicas, cielorraso en sonocor sobre perfilera de aluminio que se encuentra en regular condición, los muros pañetados y pintados están en buen estado. Los baños de este bloque se encuentran en regular estado en términos de materialidad las ventanas, puertas y cielorraso tienen daños que requieren arreglos, predominan pisos y muros en baldosa cerámica y cielorraso en sonocor sobre perfilera metálica. En cuanto a confort la iluminación y ventilación natural en el almacén y los baños son insuficientes.

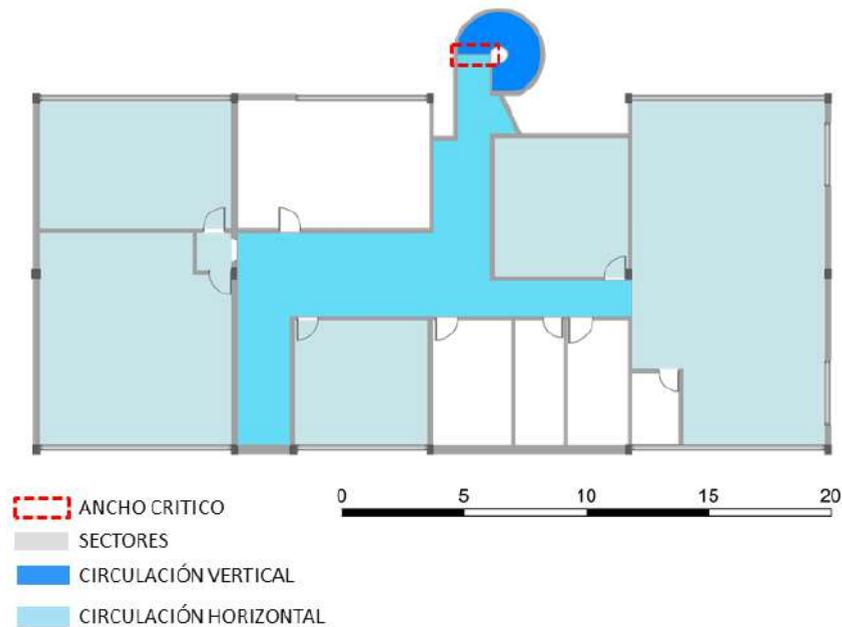
Ilustración 21. Planta piso 2, Bloque 13.  
Fuente: Equipo de diagnóstico.

Para la evaluación la circulación de los bloques 13, se evaluó la circulación por piso, en el segundo piso se tomó el ancho crítico como el ancho de la escalera, el ancho crítico es 1.36 m y la norma requiere 0.90m por lo que los espacios cumplen con la normativa, se requiere mínimo 1 salida y cuenta con 1, el sector cumple con la normativa mínima requerida.

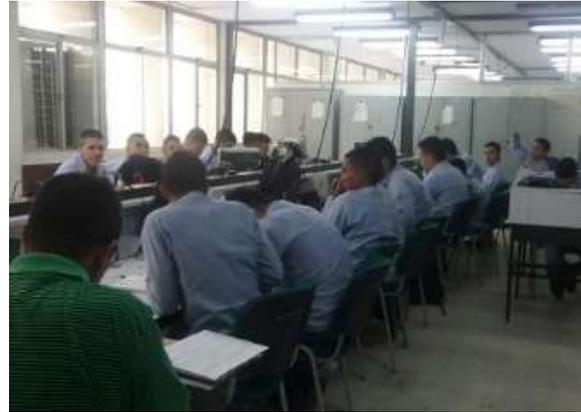
Ilustración 28. Espacio 21.  
Fuente. Equipo de diagnóstico

De acuerdo al análisis de materialidad los espacios en general presentan buenas condiciones de materialidad, con elementos durables y acordes al uso desarrollado en estos espacios, sin embargo los espacios No.21, 22 y 25 presentan daños pisos, por otro lado los espacios No.20 y 22 presentan daños considerables en cielo rasos con riesgo de caída.

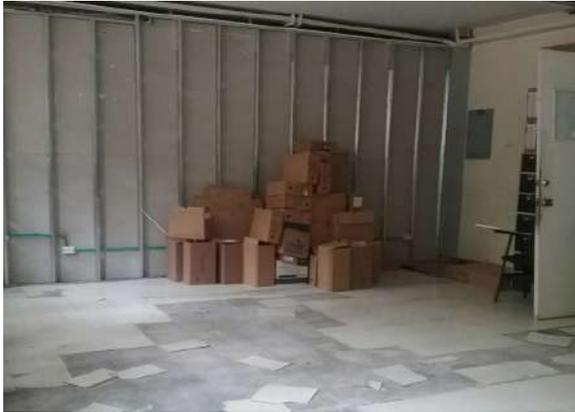
Ilustración 31. Espacio No.32.  
Fuente. Equipo de diagnóstico

Los depósitos, el archivo y el cuarto eléctrico en su mayoría están en regulares condiciones en cuanto a materialidad pisos en vinilo y en caucho levantado, muros pañetados y pintados en buen estado pero en el N° 32 con daños parciales, techos pañetados y pintados en su mayoría con la pintura levantada. La iluminación y ventilación de estos espacios es adecuado para su uso.

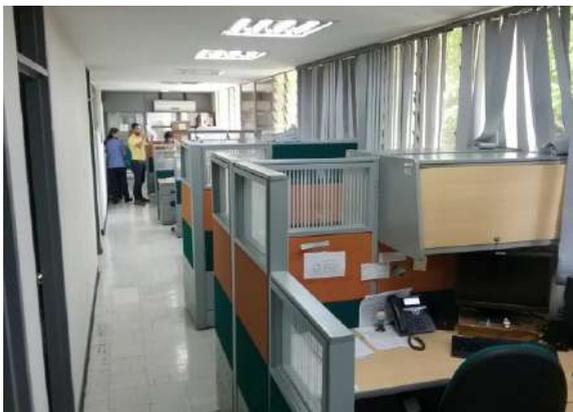
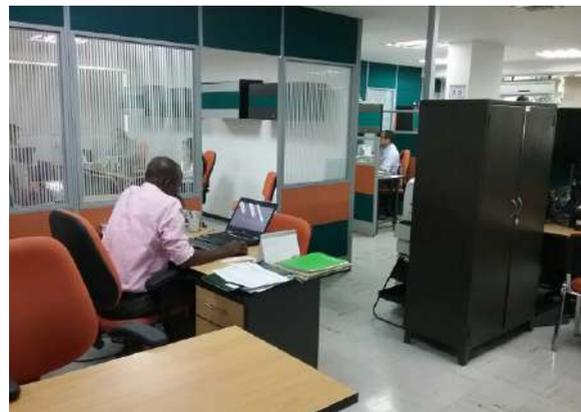
Ilustración 42. Espacio No.3.  
Fuente: Equipo Diagnóstico

Los espacios Administrativos en cuanto a materialidad predominan pisos en baldosa, muros pañetados y pintados, cielorraso en paneles de yeso, en buenas condiciones en los tres niveles. La iluminación y ventilación natural en general no es suficiente, por lo tanto el uso de la luz artificial es permanente durante el día gracias a que usan un filtro que oscurece las ventanas, además de esto, al estar selladas se hace uso de aire acondicionado, con máquinas que ya no se encuentran en tan buen estado.

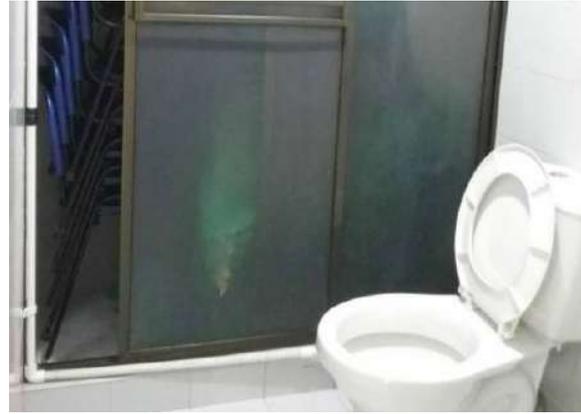
Ilustración 44. Espacio No.16  
Fuente. Equipo de diagnóstico

Los espacios No.16 y 19 eran destinados desde un principio a ser baterías sanitarias para el uso de los Administrativos, sin embargo, el uso cambió a bodegas o ampliaciones del archivo. Estos espacios en término de materialidad no presentan ningún tipo de daño o desgaste aparente además de las redes hidrosanitarias son suficientes y funcionales.

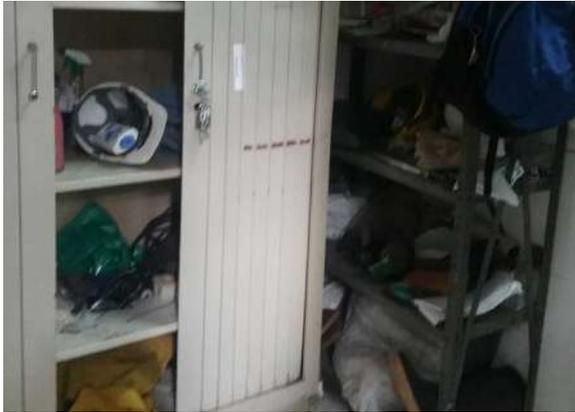
Ilustración 48. Espacio No.2.  
Fuente. Equipo de diagnóstico

Los espacios que corresponden a Servicios Generales son dos depósitos (antes baños) y baños en buen estado en términos de materialidad. La ventilación e iluminación en los depósitos es suficiente para su uso, los baños no cuentan con ventanería lo que hace que la iluminación y ventilación natural sea inexistente.

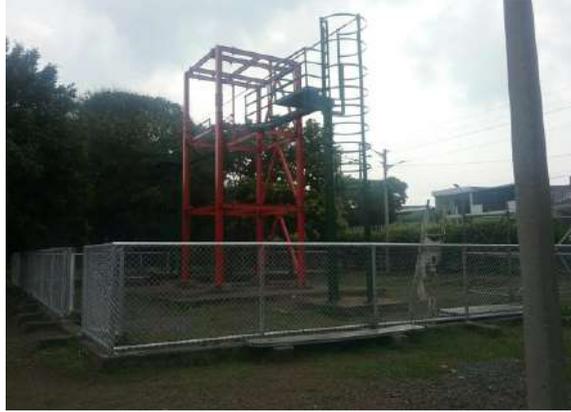
Ilustración 51. Fotografía general Bloque No.17.  
Fuente: Equipo Diagnóstico

El ambiente de socialización correspondiente al entrenamiento en trabajo en alturas, es una estructura con andamios certificados, escaleras metálicas, sobre una base de concreto en buenas condiciones para su uso. Los instructores cuentan con todos los equipos para realizar las prácticas de seguridad industrial a los aprendices. Es una torre en altura que cumple con las medidas requeridas para su funcionamiento, al encontrarse al aire libre las condiciones de iluminación y ventilación natural son las adecuadas, los materiales son durables, sin ningún tipo de daño o desgaste aparente.

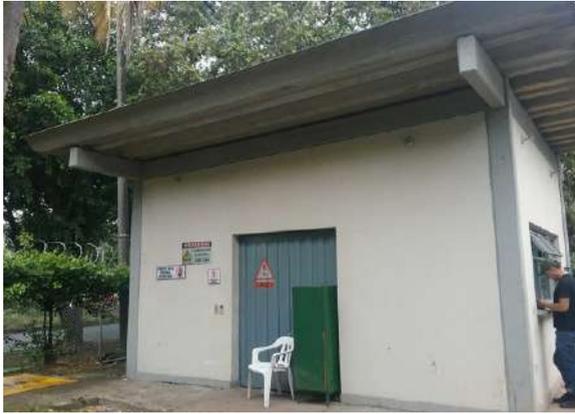
Ilustración 55. Fotografía general Bloque No.19.  
Fuente. Equipo de diagnóstico

Bloque de un nivel correspondiente a un servicio general la subestación eléctrica. El estado de pisos, paredes y cubierta se encuentra en buen estado.

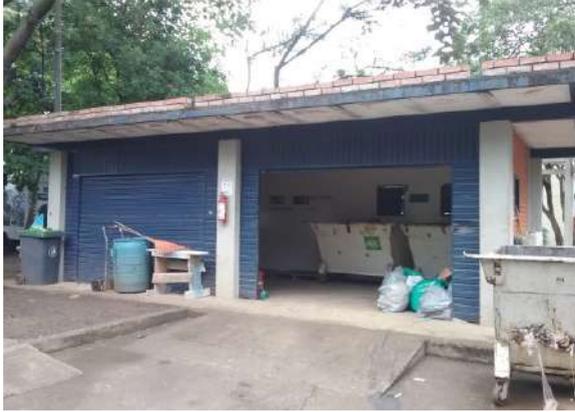
Ilustración 60. Fotografía general Bloque No.21.  
Fuente. Equipo de diagnóstico

Bloque de un nivel correspondiente a un servicio general el shut de basuras. El estado de pisos, paredes y cubierta se encuentra en buen estado.

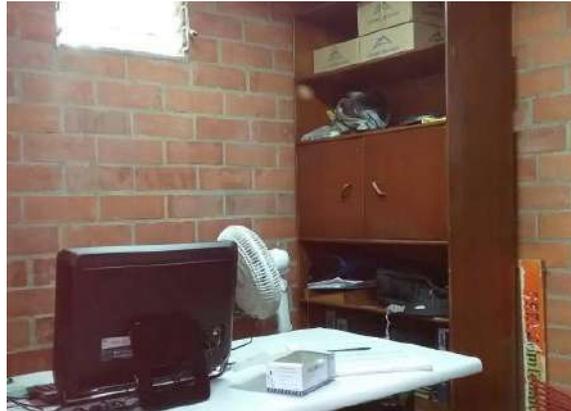
Ilustración 65. Espacio No.6  
Fuente: Equipo Diagnóstico

Dentro de los espacios Administrativos de este bloque está la oficina de dirección general de seguridad del centro, en cuanto a materialidad no presenta ningún tipo de daño aparente en pisos, paredes o cubierta. Las redes son suficientes y funcionales y la iluminación y ventilación natural es óptima.

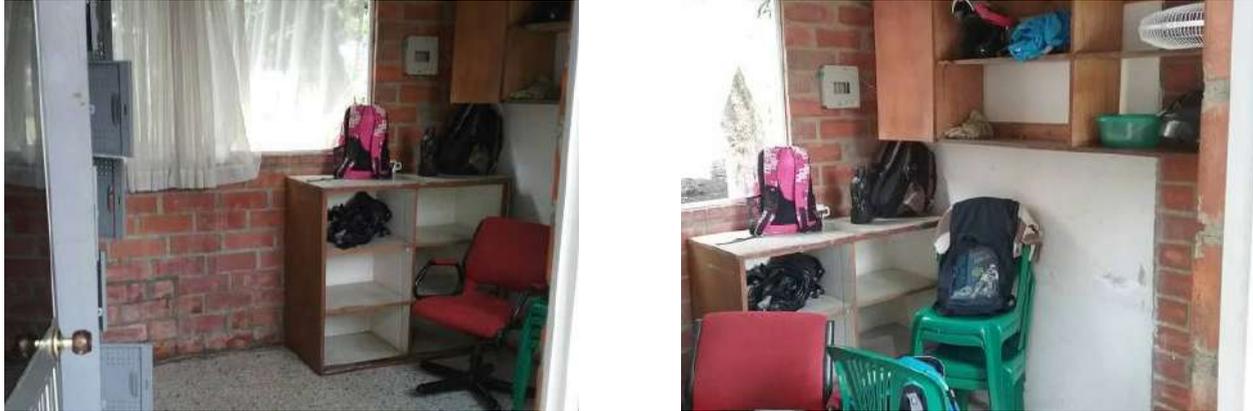
Ilustración 66. Espacio No.2  
Fuente: Equipo Diagnóstico

Los vestidores de este bloque se encuentran en buen estado en términos de materialidad, predominan pisos, muros en baldosa cerámica en el cuarto de aseo pañetados y pintados y cielorraso en paneles de yeso. El almacén en buen estado en términos de materialidad piso en concreto pulido, muros pañetados y pintados y cielorraso en paneles de sonocor sobre perfilería metálica.

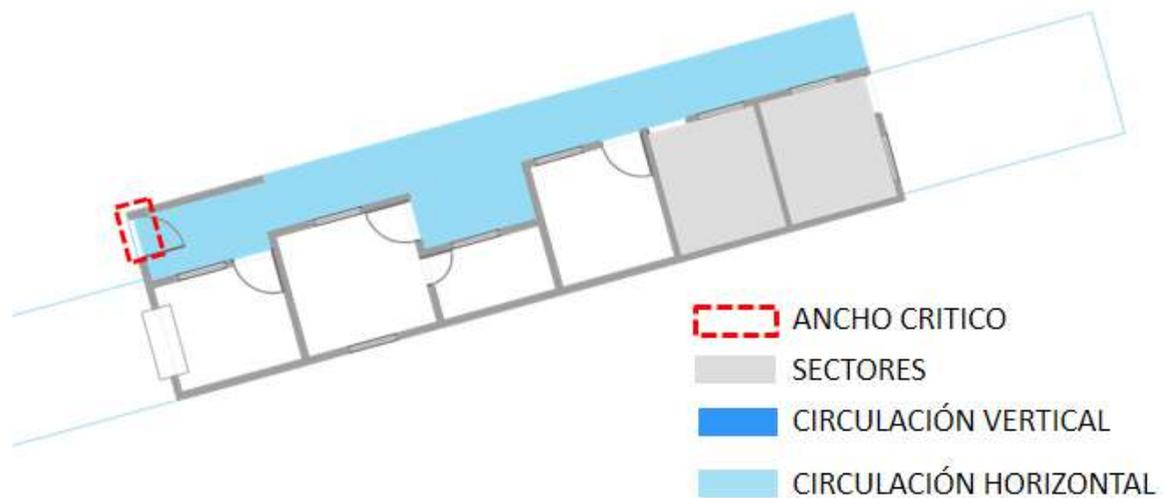
Ilustración 67. Planta piso 1, Bloque 22.  
Fuente: Equipo de diagnóstico.

Para la evaluación la circulación de los bloques 22, se evaluó la circulación del bloque como un solo sector, se tomó el ancho crítico como el ancho de la salida al exterior, el ancho crítico es 1 m y la norma requiere 0.90m por lo que los espacios cumplen con la normativa, se requiere mínimo 2 salidas y cuenta con 1, el sector no cumple con la normativa mínima requerida.

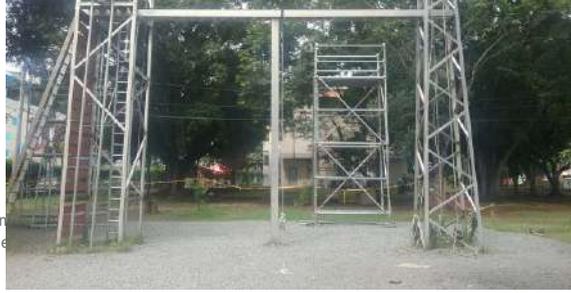
Ilustración 71. Fotografía general Bloque No.24.  
Fuente: Equipo Diagnóstico

El ambiente de socialización correspondiente al entrenamiento en trabajo en alturas, es una estructura con andamios certificados, escaleras metálicas, sobre una base de concreto en buenas condiciones para su uso. Los instructores cuentan con todos los equipos para realizar las prácticas de seguridad industrial a los aprendices. Es una torre en altura que cumple con las medidas requeridas para su funcionamiento, al encontrarse al aire libre las condiciones de iluminación y ventilación natural son las adecuadas, los materiales son durables, sin ningún tipo de daño o desgaste aparente.

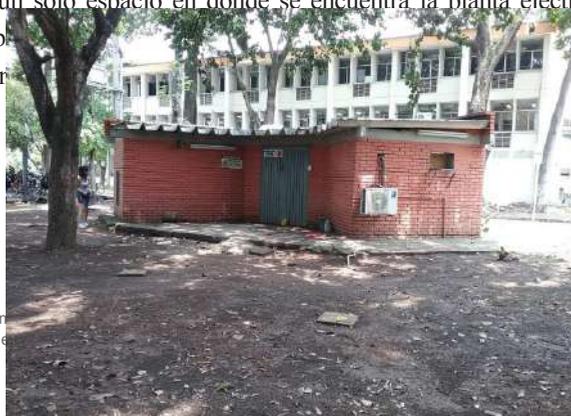
El bloque posee un nivel y un solo espacio en donde se encuentra la planta eléctrica de abastecimiento para parte del centro. La iluminación del bloque se realiza en ventanas hacia el exterior. La materialidad de la cubierta presenta un tipo de teja que aumenta el nivel de peligro para los trabajadores del centro.

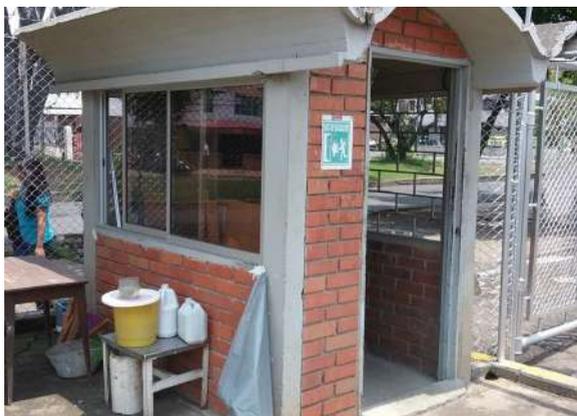
Ilustración 79. Fotografía general Bloque No.27.  
Fuente. Equipo de diagnóstico

El bloque de un nivel correspondiente a una caseta de guardia, no presenta daños en su estructura ni en cubierta. Cuenta con suficiente iluminación y ventilación natural.

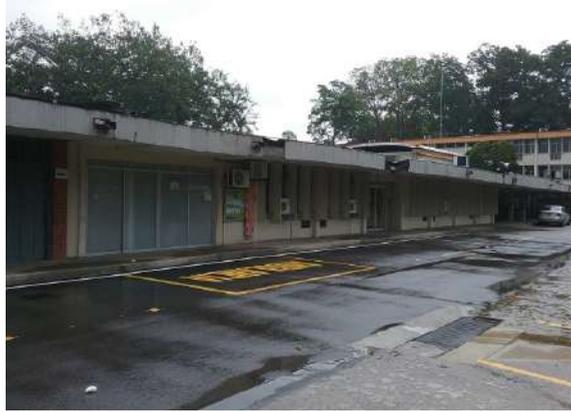
Ilustración 82. Fotografía general Bloque No.5.  
Fuente: Equipo Diagnóstico

El bloque correspondiente al servicio médico posee un solo nivel, en el cual se encuentran espacios administrativos y de servicios generales. Dentro de estos servicios se encuentra medicina general y odontología, los cuales son un servicio que se presta al público en general y a los mismos aprendices del SENA. La materialidad del bloque en términos generales no presenta daños evidentes ni en su estructura o acabados.

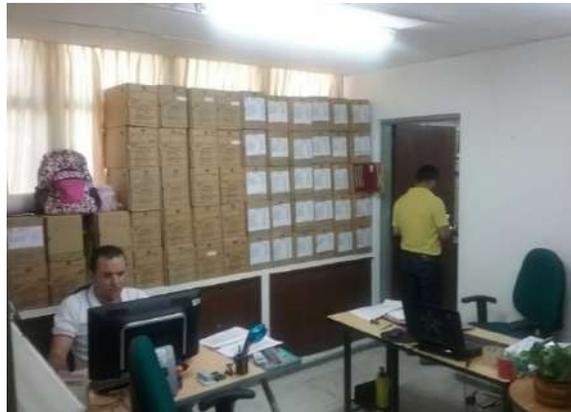
Ilustración 84. Espacio No. 13

Fuente: Equipo Diagnóstico Los espacios Administrativos en cuanto a materialidad predominan pisos en baldosa, muros pañetados y pintados, cielorraso en paneles de yeso, en buenas condiciones, la iluminación y ventilación natural es suficiente, sin embargo el uso de la luz artificial es permanente durante el día y sus ventanas al estar selladas requieren uso continuo de aire acondicionado. Espacios como el No. 13 destinados a las oficinas de los servicios médicos tienen iluminación reducida por el material ubicado sobre las ventanas y una ventilación nula.

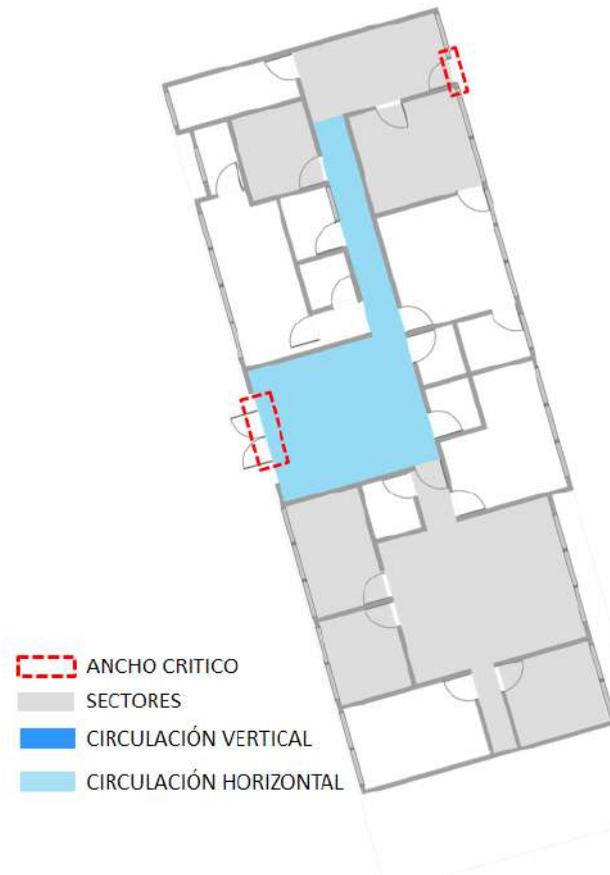
Ilustración 87. Planta piso 1, Bloque 28.  
Fuente: Equipo de diagnóstico.

Para la evaluación la circulación de los bloques 28, se evaluó la circulación del bloque, se tomó el ancho crítico como la suma de las salidas que dan hacia el exterior del bloque, el ancho crítico es 3 m y la norma requiere 0.90m por lo que los espacios cumplen con la normativa, se requiere mínimo 1 salida y cuenta con 1, el sector cumple con la normativa mínima requerida.

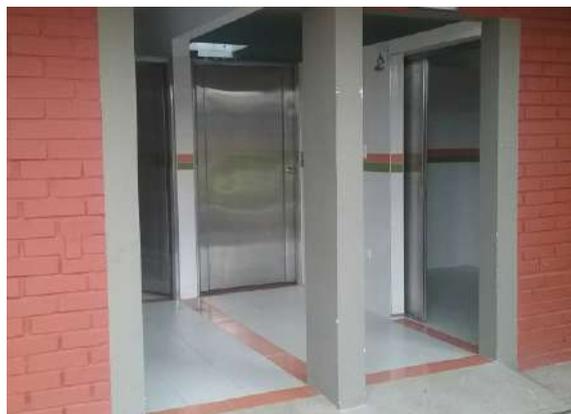
Ilustración 89. Fotografía general Bloque No.5.  
Fuente: Equipo Diagnóstico

El bloque posee un nivel, correspondiente a baños. La iluminación del bloque es suficiente debido a que los espacios tienen ventanas hacia el exterior, es un bloque que tuvo una remodelación recientemente, por lo cual sus acabados no presentan ningún tipo de daño o desgaste parcial, al igual que los aparatos sanitarios.

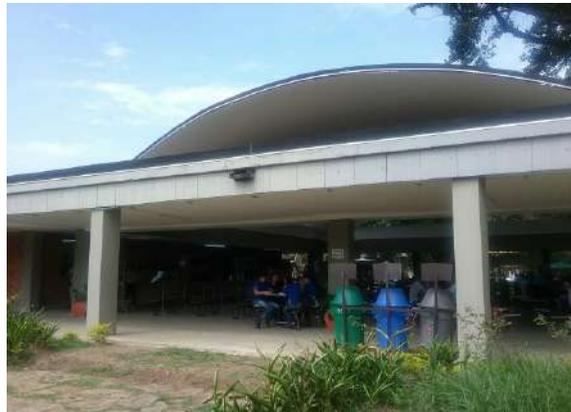
Ilustración 94. Fotografía general Bloque No.5.  
Fuente: Equipo Diagnóstico

El bloque No.31 corresponde a la cafetería principal del complejo Salomía, posee una cubierta en hormigón tipo cascaron, la cual permite cubrir grandes luces además de permitir el paso de iluminación y ventilación natural continua, adecuado para este tipo de lugares que reúnen a gran cantidad de aprendices. La estructura no presenta ningún tipo de daño o desgaste en su materialidad.

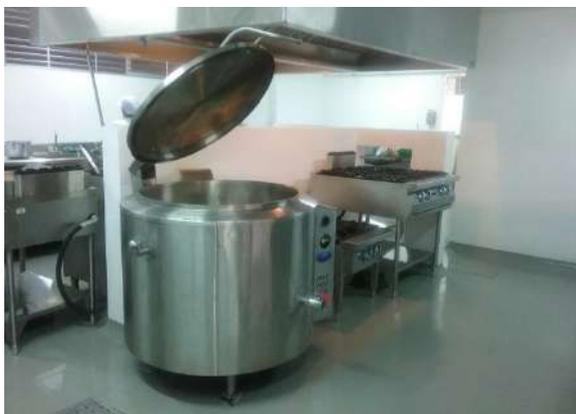
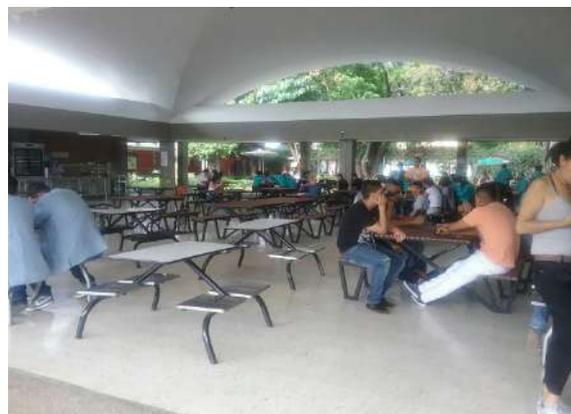
Ilustración 96. Espacio No.7  
Fuente. Equipo de diagnóstico

Los baños, cocina y cuarto de aseo de este bloque se encuentran en buen estado en términos de materialidad, predominan pisos, muros en baldosa cerámica en el cuarto de aseo pañetados y pintados y cielorraso en paneles de yeso. En cuanto a confort los baños cuentan con suficiente iluminación y ventilación natural, La cocina y el cuarto de aseo la iluminación y ventilación natural es suficiente y funcional. El almacén en buen estado en términos de materialidad piso en concreto pulido, muros pañetados y pintados y cielorraso en paneles de sonocor sobre perfilería metálica. El área del comedor es la suficiente para albergar a una buena parte de los aprendices del SENA, gracias a la forma de su cubierta permite el paso de ventilación cruzada y mantiene en constante movimiento la salida de calor y lores que salen de la zona de cocina. La iluminación es óptima durante todo el día por lo cual no se hace necesario el uso de luz artificial. La materialidad de la estructura y acabados no presenta ningún tipo de daño o desgaste aparente.

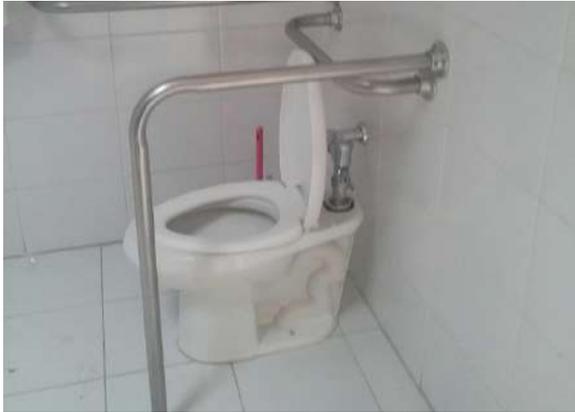
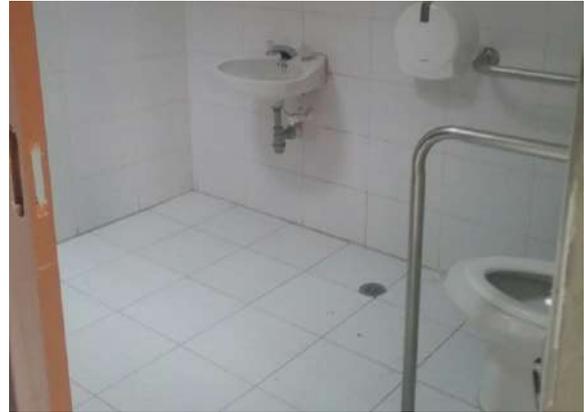
Ilustración 103. Fotografía del espacio N° 39 del bloque 2 Opciones de transferencia según la NTC 6047.  
Fuente: Equipo diagnóstico

Teniendo en cuenta las especificaciones de la NTC 6047 y el análisis anterior el baño del bloque 2 para personas con movilidad reducida cuenta con el espacio necesario para transferencia.

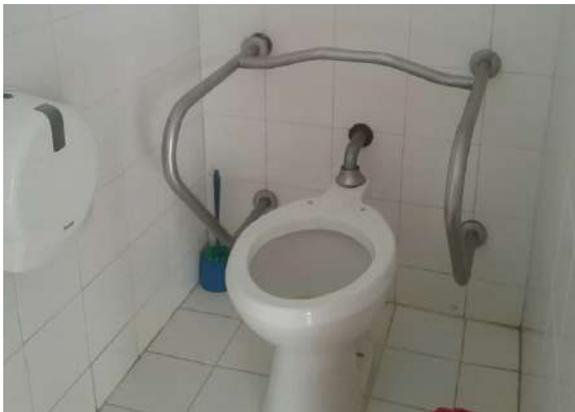
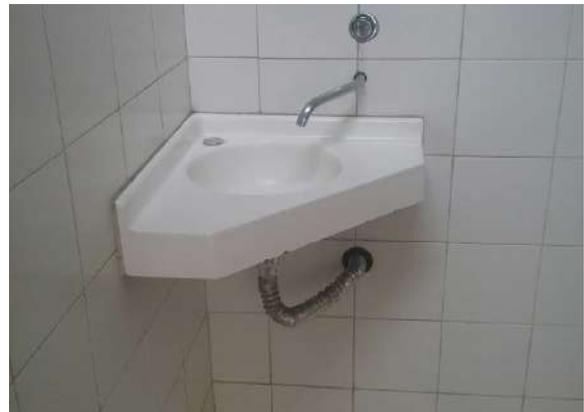
Ilustración 104. fotografía del espacio N° 4-5 del bloque 16  
Fuente: Equipo diagnóstico

Teniendo en cuenta las características de Compartimientos en baños para personas en condición de discapacidad que pueden caminar de la NTC 6047 se encontró que los baños del bloque N° 16 no cumplen con las características requeridas.

- la altura del asiento del inodoro, la profundidad y distancia hasta la pared deberían cumplir el numeral 24.6;
- el espacio de maniobra libre al frente del sanitario debería ser de mínimo 900 mm x 900 mm;
- la puerta debería abrir hacia afuera, con un ancho mínimo no obstruido de 800 mm, sanitario con una altura entre 700 mm y 750 mm;
- barras de agarre a ambos lados del sanitario, ganchos para colgar muletas o bastones, como accesorios, y
- suministro de agua independiente al lado del asiento del sanitario, y un drenaje en el piso, cuando sea necesario.

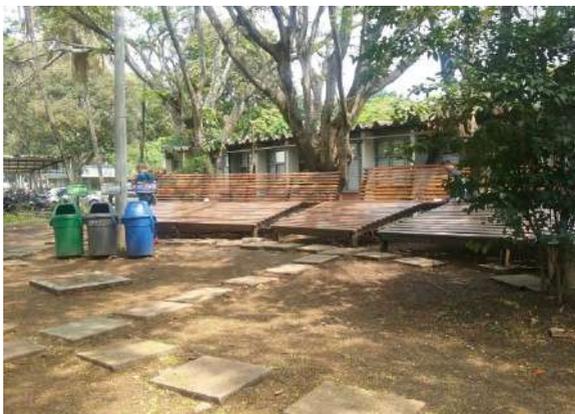
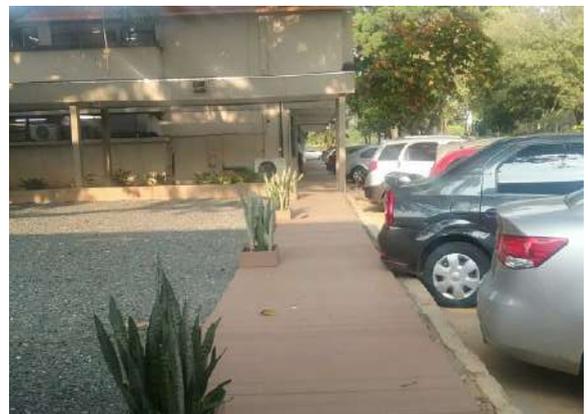
Ilustración 111. exterior 9  
Fuente. Equipo de diagnóstico

Los senderos peatonales se encuentran bien definidos y en buen estado de conservación.

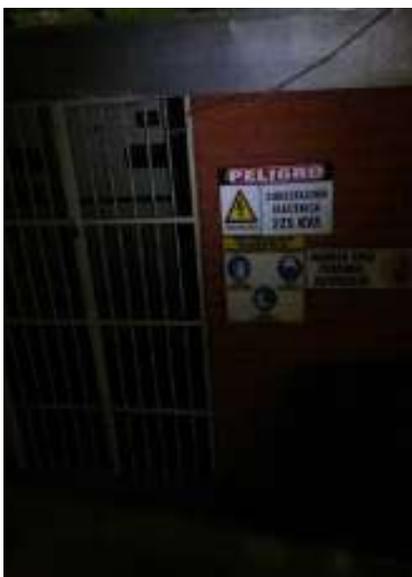
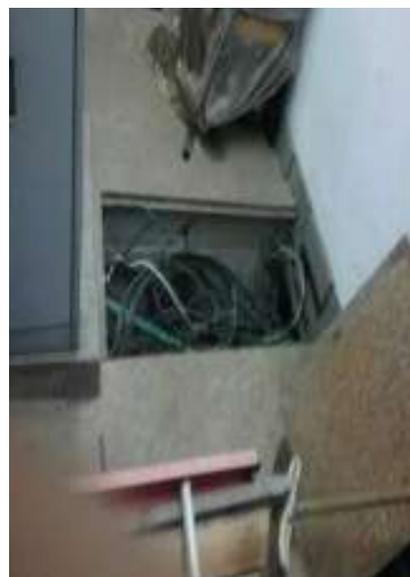
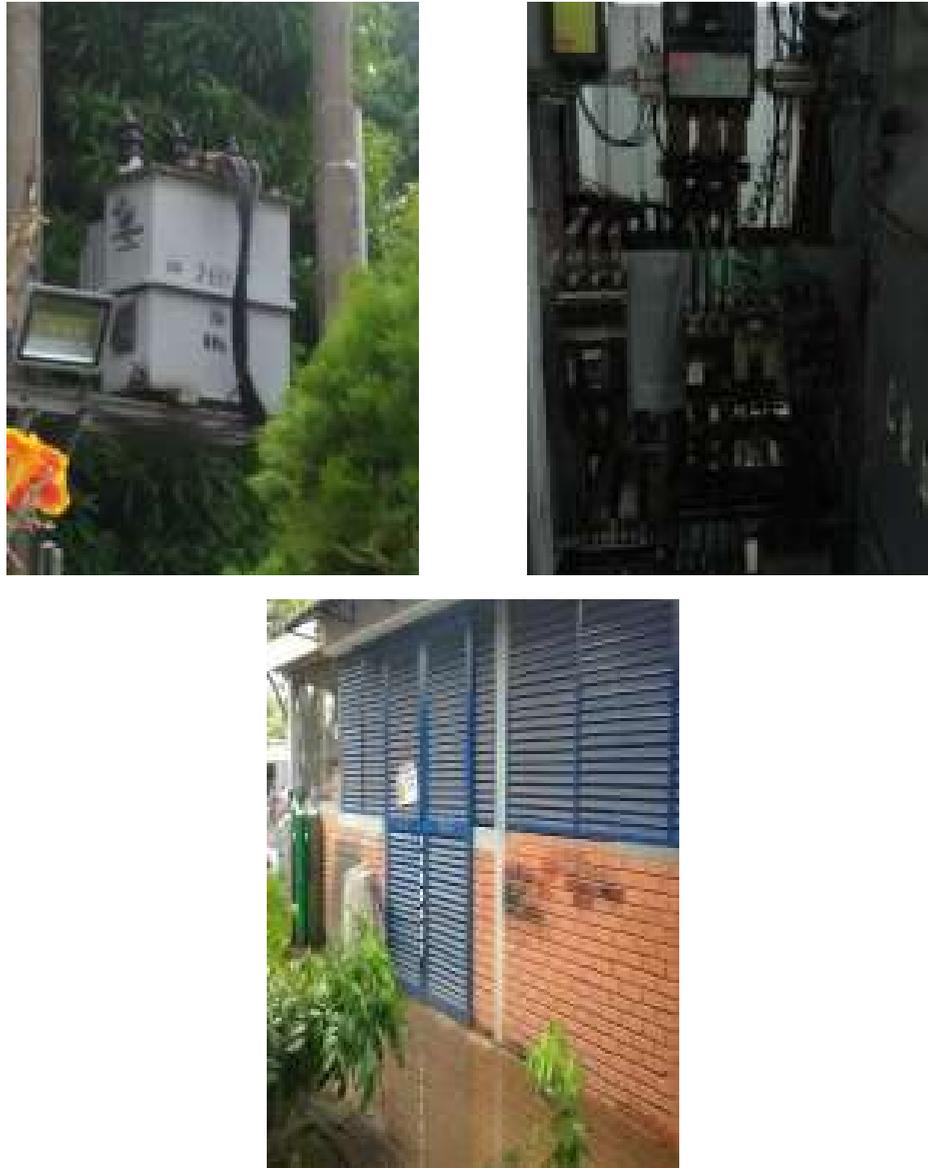
Ilustración 115. subestación. Fuente  
Fuente: Equipo diagnóstico.

El centro cuenta con 6 subestaciones, 2 de ellas tipo poste con estructuras en h una de 150kva ubicada en el bloque 28, y la otra de 75kva las dos con transformador en aceite trifásico aparentemente en buen estado. Las otras cuatro subestaciones son de piso capsuladas una de ellas de 300kva ubicada en el bloque 19 transformador trifásico, esta subestación cuenta con sus respectivas celdas, la del transformador equipo de maniobra y equipos de medida pero el lugar también ha sido utilizado como bodega donde se albergan cosas ajenas a la subestación además no se tienen distancias de seguridad debido a esto, es evidente el riesgo. En el edificio 30 se cuenta con otra subestación tipo capsula esta de 630kva cuenta con sus respectivas celdas tanto de maniobra como medición aparentemente en buen estado los alrededores de la subestación tienden a inundarse frecuentemente, por ultimo están las subestación de 225kva y 500kva. Subestaciones que se encuentran contiguas estas asignadas al CGTS, en buen estado aparentemente, al igual que todas las subestaciones cuenta con transformador en aceite trifásico y celdas de medición.

La acometida general no se encuentra bien canalizada ni marcada.

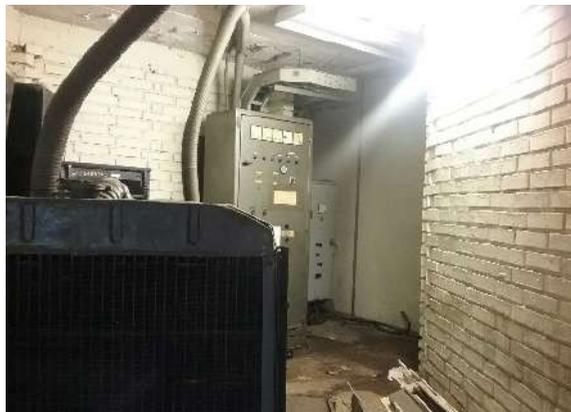
Ilustración 116. Planta de suplencia.  
Fuente: Equipo diagnóstico.

Cuenta con una planta eléctrica de suplencia de 62,5kva- 220v es funcional y aparentemente se encuentra en buen estado.

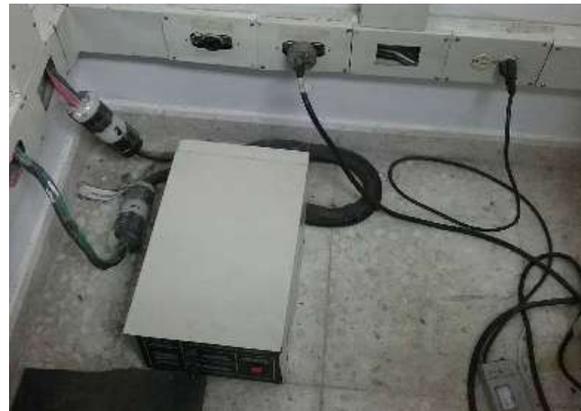
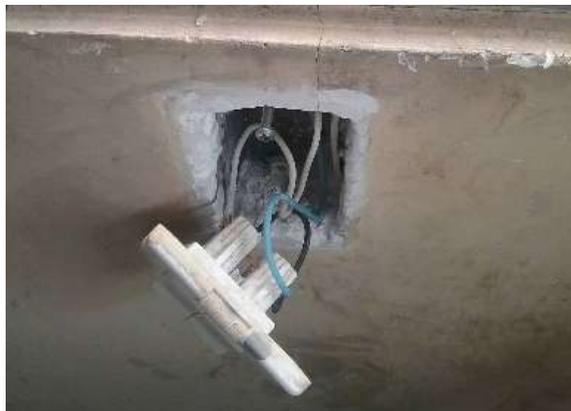
Ilustración 122. Tomacorriente  
Fuente. Equipo de diagnóstico

Algunos tomacorrientes presentan deterioro físico, tapas rotas, ranuras de neutro tierra y fase quemadas, cajas sin empotrar con los conductores expuestos, malos empalmes, tomacorrientes color naranjas para circuitos de corriente normal, salidas de fuerza sin tapa de seguridad, cajas dañadas, derivación de salidas de fuerza existentes para nuevas tomas sobrecargando los circuitos.

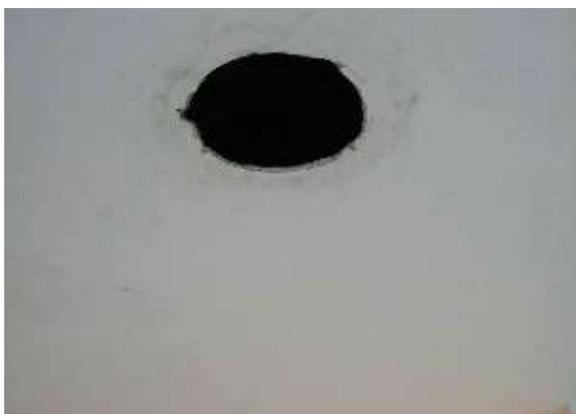
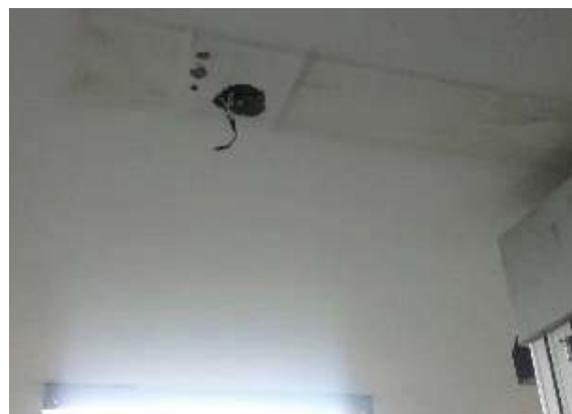
Ilustración 124. luminarias  
Fuente. Equipo de diagnóstico

La iluminación está funcionando en un 85%, en algunos espacios es nueva, está dividida en bombillos ahorradores compactos, luminarias T5 Y T8 de 32W y en algunos casos halógenas de 20W y metal halógenas para la bodega. Se encuentran salidas de iluminación sin tapas ni rosetas, conductores expuestos, algunas lámparas no están funcionando.

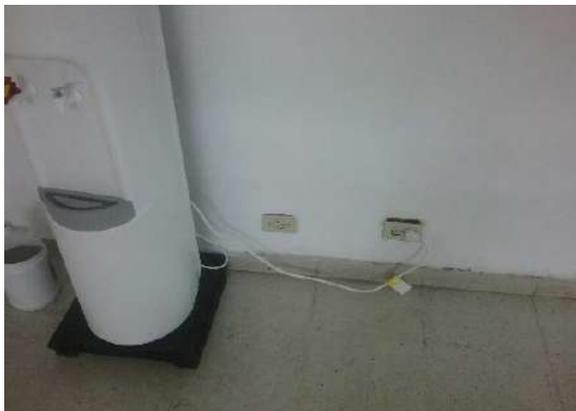
Ilustración 134. tomacorriente  
Fuente. Equipo de diagnóstico

Algunos tomacorrientes presentan deterioro físicos, tapas rotas, ranuras de neutro tierra y fase quemadas, sin tapa, cajas sin empotrar con los conductores expuestos, malos empalmes, salidas de fuerza sin tapa de seguridad, cajas dañadas, derivación de salidas de fuerza existentes para nuevas tomas sobrecargando los circuitos.

Hay instalados tomacorrientes normales en las áreas donde la instalación genera mayor vulnerabilidad de la persona al paso de la corriente, como lugares húmedos (Baños).

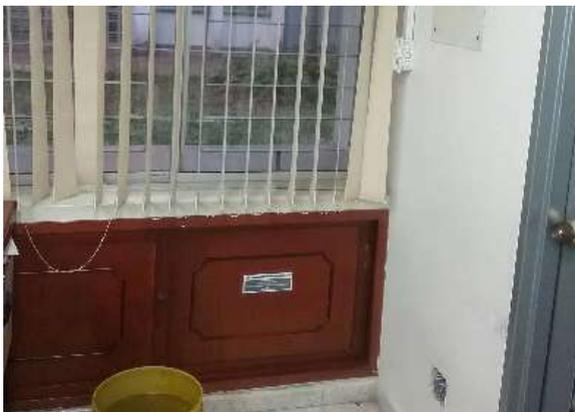
Ilustración 143. Tablero  
Fuente. Equipo de diagnóstico

Los tableros de distribución no cumplen sus circuitos el código de colores actual vigente para conductores aislados exigido en RETIE artículo 6 “SIMBOLOGÍA Y SEÑALIZACIÓN” (6.3 CÓDIGO DE COLORES PARA CONDUCTORES), no tienen la correcta marcación de circuitos ni el diagrama unifilar de la instalación como lo exige el RETIE ARTÍCULO 20°. REQUERIMIENTOS PARA LOS PRODUCTOS (20.23.1.4 Rotulado e instructivos).

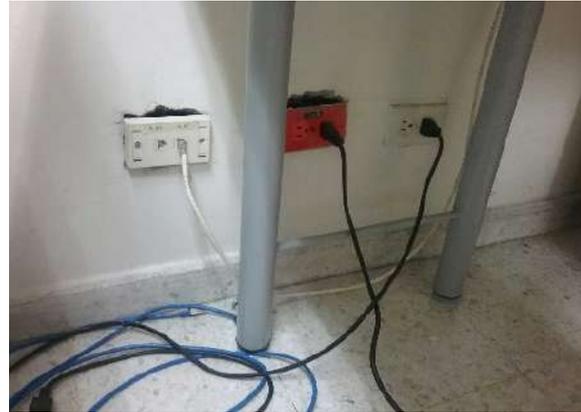
Ilustración 146. Tomacorriente  
Fuente. Equipo de diagnóstico

Algunos tomacorrientes presentan deterioro físicos, tapas rotas, cajas sin empotrar con los conductores expuestos, malos empalmes, tomacorrientes color naranjas para circuitos de corriente normal, salidas de fuerza sin tapa de seguridad, cajas dañadas, derivación de salidas de fuerza existentes para nuevas tomas sobrecargando los circuitos.

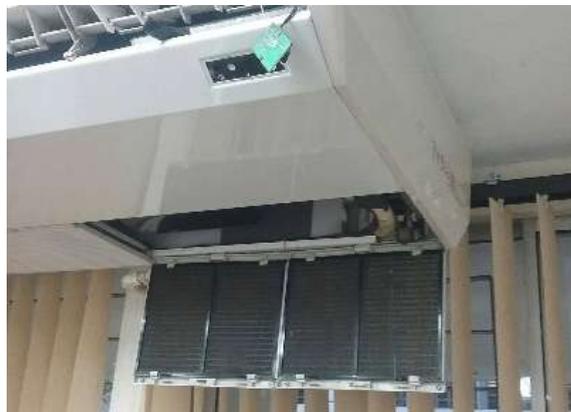
Ilustración 149. Mini Split  
Fuente: Equipo diagnóstico.

El bloque cuenta con un equipo minisplit compuestos por manejadora y condensadora, pero no se encuentra en buenas condiciones, también cuenta con ventiladores aparentemente en buenas condiciones, se recomienda mantenimiento correctivo y preventivo.

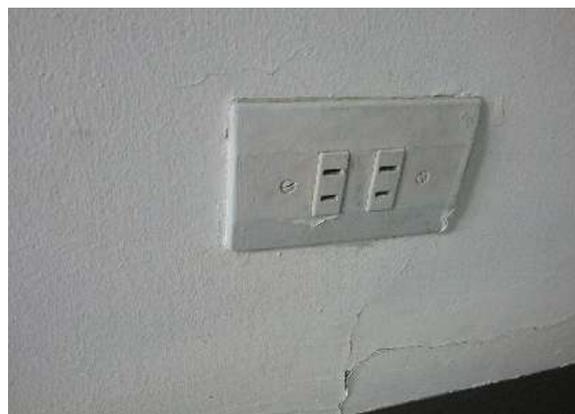
Ilustración 153. Tomacorriente  
Fuente. Equipo de diagnóstico

Algunos tomacorrientes presentan deterioro físicos, tapas rotas, en algunas tomas no cuentan con ranura de puesta a tierra, en zonas húmedas no se utilizan tomas GFCI como lo dice la normativa vigente.

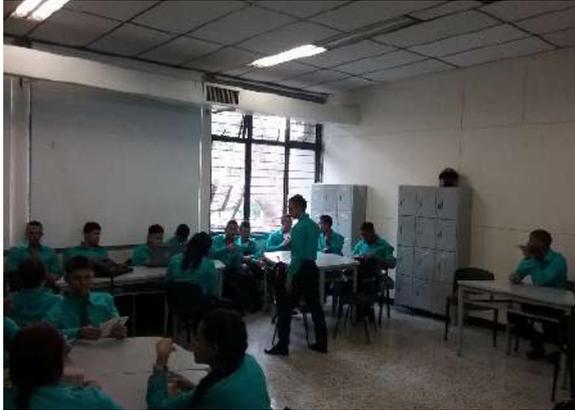
Ilustración 154. luminarias  
Fuente. Equipo de diagnóstico

La iluminación está funcionando en un 90% en algunos espacios es nueva, está dividida en luminarias T5 Y T8 de 32W . Algunas lámparas no están instaladas o no están funcionando.

No cuenta con iluminación de emergencia ni evacuación.

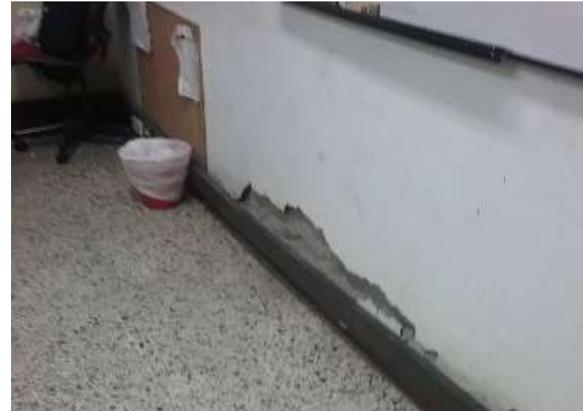
Ilustración 162 tomacorriente  
Fuente. Equipo de diagnóstico

Algunos tomacorrientes presentan deterioros físicos, tapas rotas, salidas de fuerza sin tapa de seguridad, cajas dañadas.

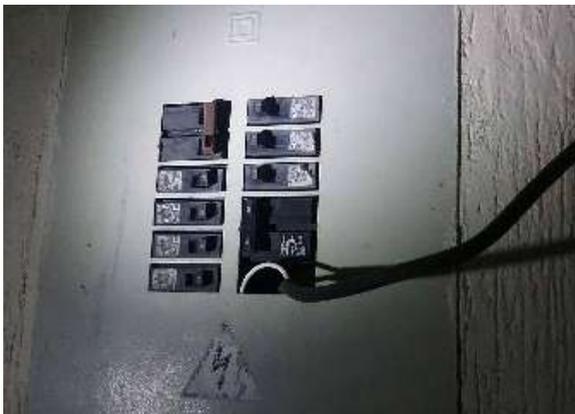
Ilustración 167. Tablero  
Fuente. Equipo de diagnóstico

Las acometidas parciales no cumplen el código de colores para conductores aislados exigido en el RETIE artículo 6 “SIMBOLOGÍA Y SEÑALIZACIÓN” (6.3 CÓDIGO DE COLORES PARA CONDUCTORES).

Los tableros de distribución no cumplen sus circuitos el código de colores actual vigente para conductores aislados exigido en RETIE artículo 6 “SIMBOLOGÍA Y SEÑALIZACIÓN” (6.3 CÓDIGO DE COLORES PARA CONDUCTORES), no tienen la correcta marcación de circuitos ni el diagrama unifilar de la instalación como lo exige el RETIE ARTÍCULO 20°. REQUERIMIENTOS PARA LOS PRODUCTOS (20.23.1.4 Rotulado e instructivos). Se encuentran conductores eléctricos expuestos.

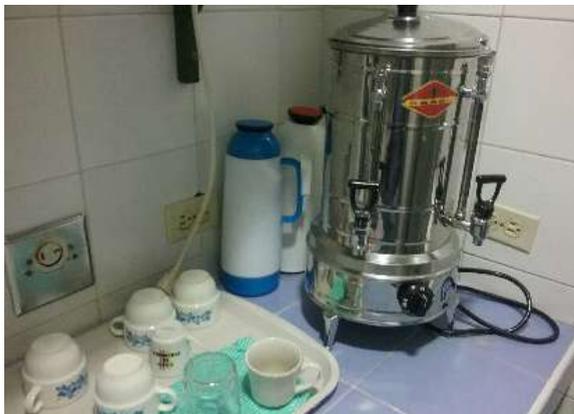
Ilustración 170. tomacorriente  
Fuente. Equipo de diagnóstico

Algunos tomacorrientes presentan deterioro físico, tapas rotas, ranuras de neutro tierra y fase quemadas, cajas sin empotrar con los conductores expuestos, salidas de fuerza sin tapa de seguridad, cajas dañadas, derivación de salidas de fuerza existentes para nuevas tomas sobrecargando los circuitos.

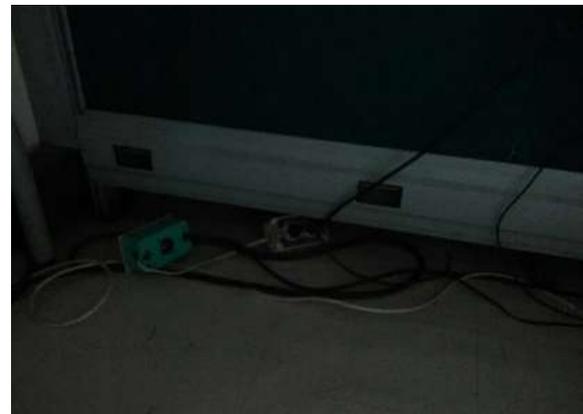
Ilustración 171. Multitoma.  
Fuente. Equipo de diagnóstico

En algunos espacios hacen uso de extensiones y multitomas que generalmente son de mala calidad y que no cumplen con las especificaciones dadas en el RETIE artículo 20 REQUERIMIENTOS PARA LOS PRODUCTOS (20.18 EXTENSIONES Y MULTITOMAS) ya que el cable flexible usado en la extensión o multitomas no está marcado en sobrerrelieve, bajorrelieve o tinta indeleble permanente, con al menos la siguiente información: número de conductores, calibre del conductor, tipo de aislamiento y máxima corriente permanente permitida.

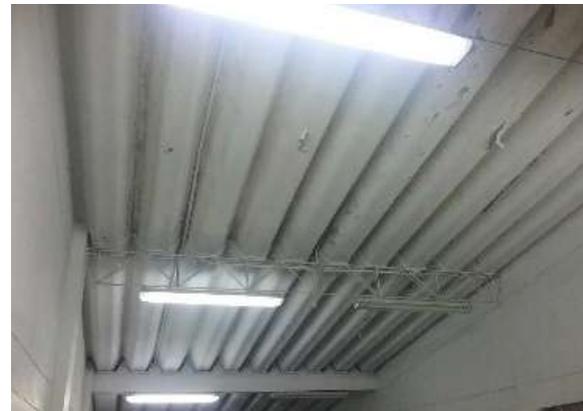
Ilustración 174. luminarias  
Fuente. Equipo de diagnóstico

No cuenta con iluminación de emergencia, deben determinarse los requerimientos de iluminación en caso de falla en las instalaciones de alumbrado normal o del suministro de energía, lo cual se establece en RETILAP sección 470 ALUMBRADO DE EMERGENCIA (470.3 CARACTERÍSTICAS DE LA INSTALACIÓN DEL ALUMBRADO DE EMERGENCIA).

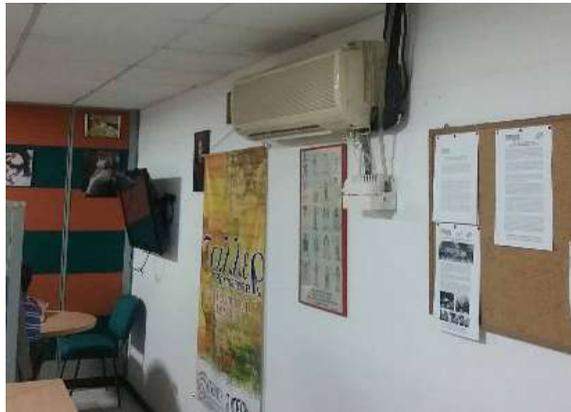
Ilustración 175. Mini Split  
Fuente: Equipo diagnóstico.

El bloque cuenta con equipos minisplit compuestos por manejadora y condensadora, ubicadas en algunos espacios del bloque, aparentemente en buenas condiciones, se recomienda mantenimiento preventivo.

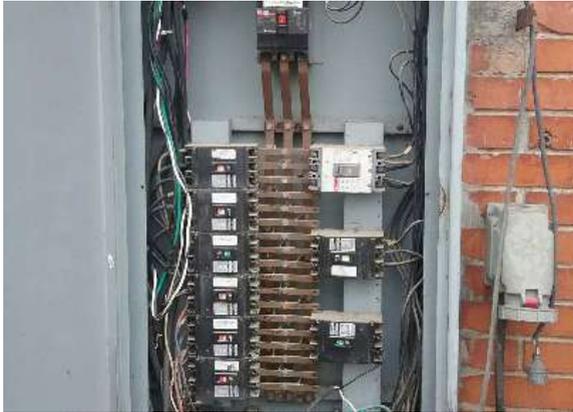
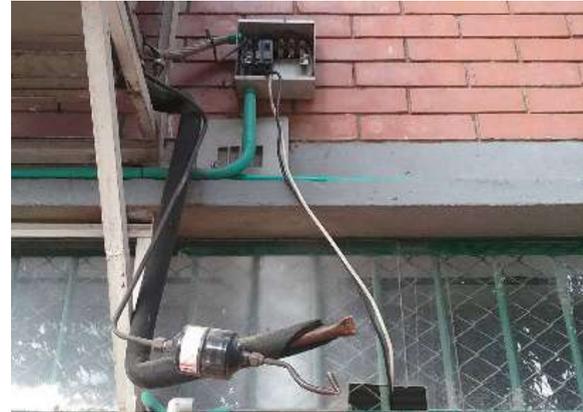
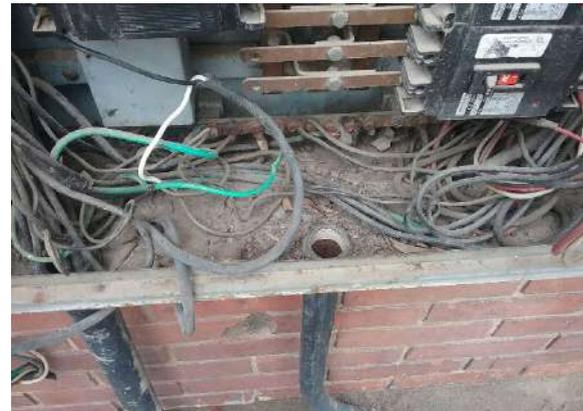
Se encuentra tubería emt sin marcar en franjas de color anaranjado de al menos 10 centímetros de anchas para distinguirla de otros usos, como se exige en RETIE artículo 20°. REQUERIMIENTOS PARA LOS PRODUCTOS (20.6 CANALIZACIONES).

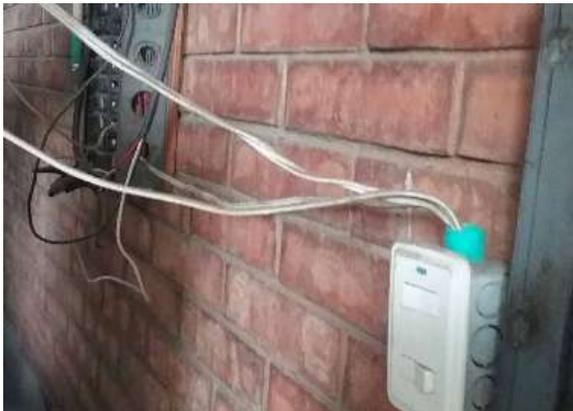
Ilustración 178. Tubería  
Fuente. Equipo de diagnóstico

Existe tubería pvc expuesta a daños físicos lo cual no es permitido por RETIE artículo 20°. REQUERIMIENTOS PARA LOS PRODUCTOS (20.6.1.2 Requisitos de instalación).
