# DIAGNÓSTICO I N T E G R A L

**CALI** / Vol. 2

Centro No. 42

Complejo Salomia: Centro de electricidad y automatización industrial- CEAI / Centro de diseño tecnológico industrial / Centro nacional de la asistencia técnica a la industria ASTIN / Centro de gestión tecnológica de servicios

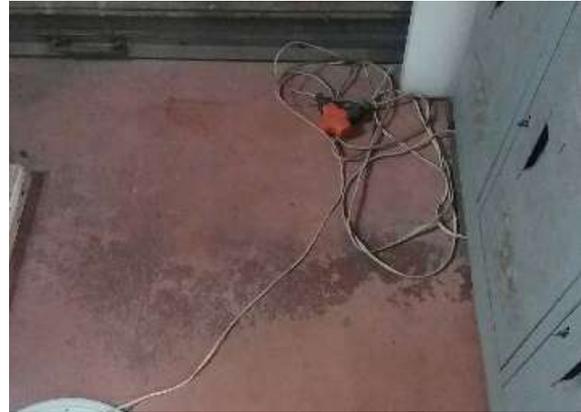
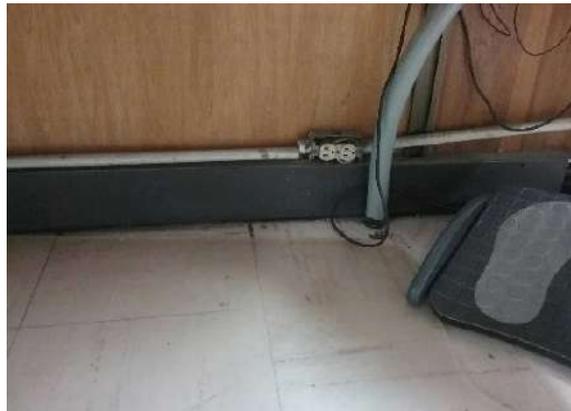
Algunos tomacorrientes presentan deterioro físicos, tapas rotas, ranuras de neutro tierra y fase quemadas, cajas sin empotrar con los conductores expuestos, malos empalmes, tomacorrientes color naranjas para circuitos de corriente normal, salidas de fuerza sin tapa de seguridad, cajas dañadas, derivación de salidas de fuerza existentes para nuevas tomas sobrecargando los circuitos.

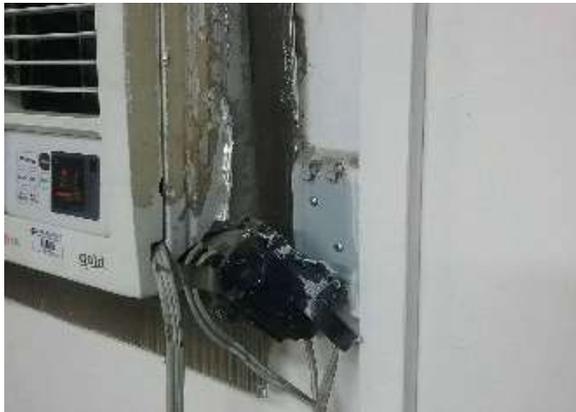
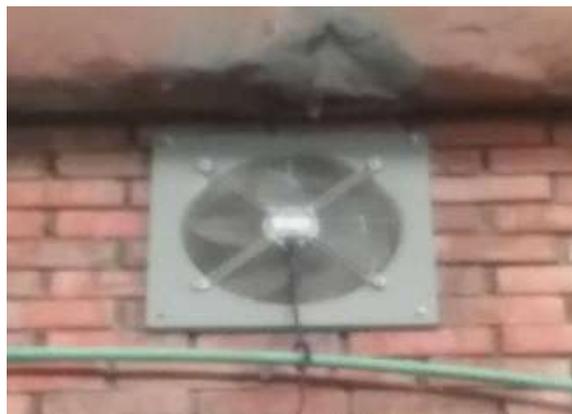
El bloque cuenta con equipos minisplit compuestos por manejadora y condensadora, ubicadas en diferentes cuartos del bloque, aparentemente en buenas condiciones, también cuenta con un sistema de aire acondicionado central que llega a cuartos técnicos donde se tienen equipos de procesos complejos el sistema es funcional y aparentemente está en buenas condiciones, también cuenta con sistema de extracción de aire aparentemente en buenas condiciones, se recomienda mantenimiento preventivo.

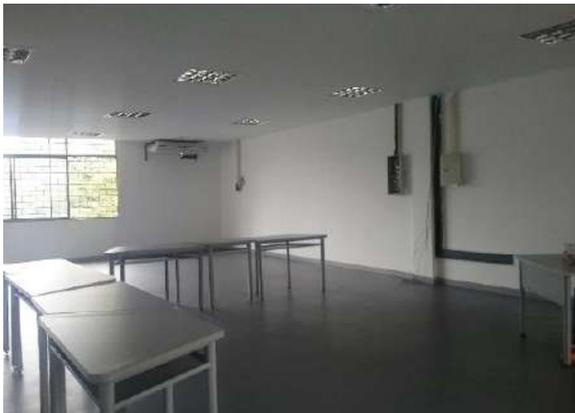
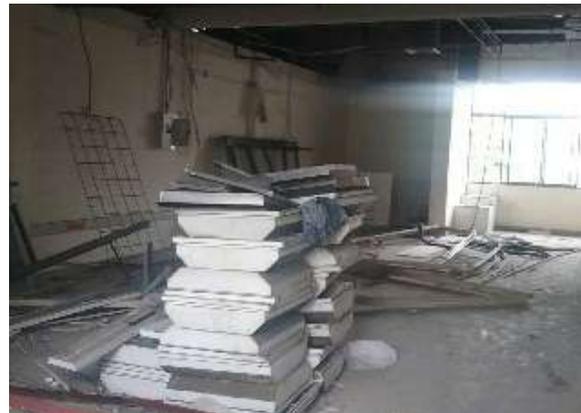
El bloque se está en remodelación en algunos espacios, sin embargo se realizó un inspección visual a los espacios que no se estaban remodelando en el momento de la visita y se pudo observar que los tableros de distribución no cumplen sus circuitos el código de colores actual vigente para conductores aislados exigido en RETIE artículo 6 “SIMBOLOGÍA Y SEÑALIZACIÓN” (6.3 CÓDIGO DE COLORES PARA CONDUCTORES), no tienen la correcta marcación de circuitos ni el diagrama unifilar de la instalación como lo exige el RETIE ARTÍCULO 20°. REQUERIMIENTOS PARA LOS PRODUCTOS (20.23.1.4 Rotulado e instructivos).

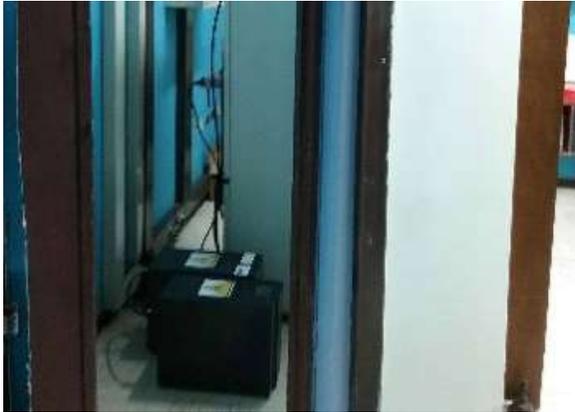
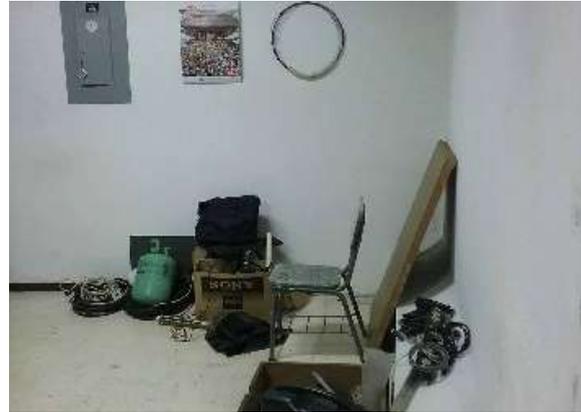
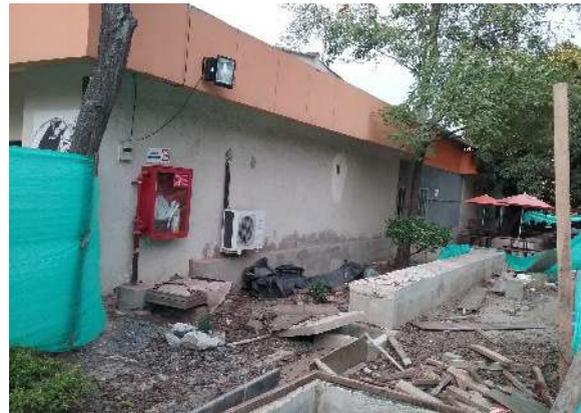
Se encuentran gabinetes metálicos empotrados, con barraje de fases, neutro y tierra. Monofásicos, bifásicos y trifásicos. Los tableros de distribución no cumplen sus circuitos el código de colores actual vigente para conductores aislados exigido en RETIE artículo 6 “SIMBOLOGÍA Y SEÑALIZACIÓN” (6.3 CÓDIGO DE COLORES PARA CONDUCTORES), no tienen la correcta marcación de circuitos ni el diagrama unifilar de la instalación como lo exige el RETIE ARTÍCULO 20º. REQUERIMIENTOS PARA LOS PRODUCTOS (20.23.1.4 Rotulado e instructivos).

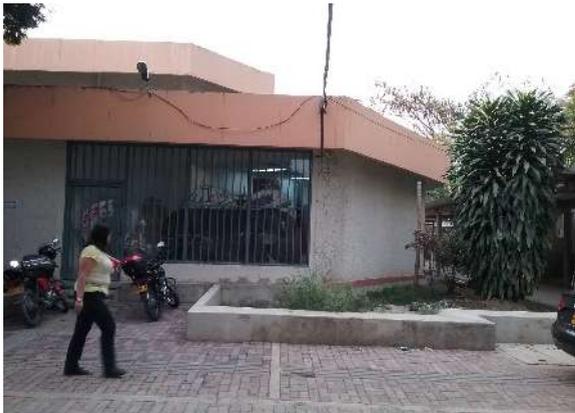
Ilustración 199. acometida  
Fuente. Equipo de diagnóstico

Las acometidas parciales no cumplen el código de colores para conductores aislados exigido en el RETIE artículo 6 “SIMBOLOGÍA Y SEÑALIZACIÓN” (6.3 CÓDIGO DE COLORES PARA CONDUCTORES).

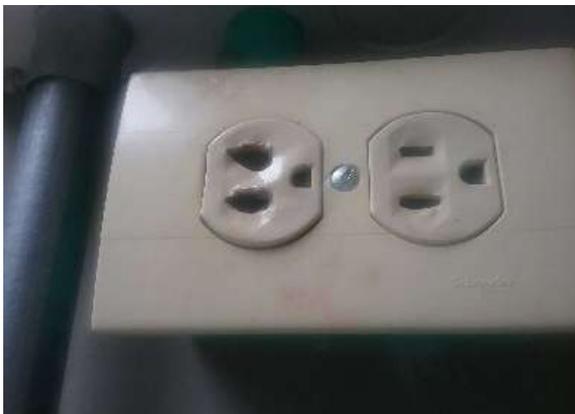
Ilustración 207. tomacorriente  
Fuente. Equipo de diagnóstico

Algunos tomacorrientes presentan deterioro físicos, tapas rotas, ranuras de neutro tierra y fase quemadas, cajas sin empotrar con los conductores expuestos, salidas de fuerza sin tapa de seguridad, cajas dañadas.

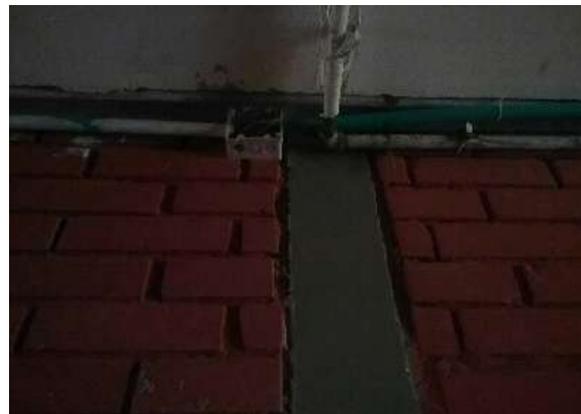
Ilustración 208. Tubería pvc.  
Fuente. Equipo de diagnóstico

Existe tubería pvc expuesta a daños físicos lo cual no es permitido por RETIE artículo 20°. REQUERIMIENTOS PARA LOS PRODUCTOS (20.6.1.2 Requisitos de instalación).

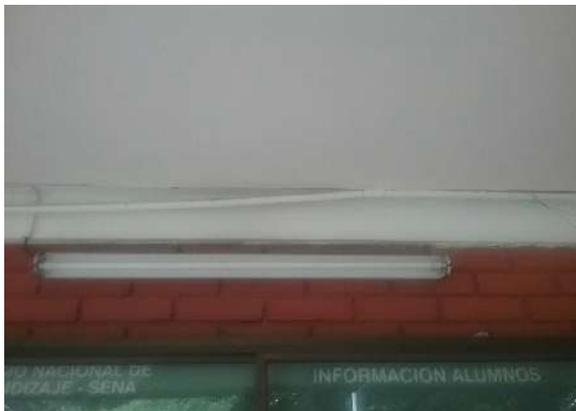
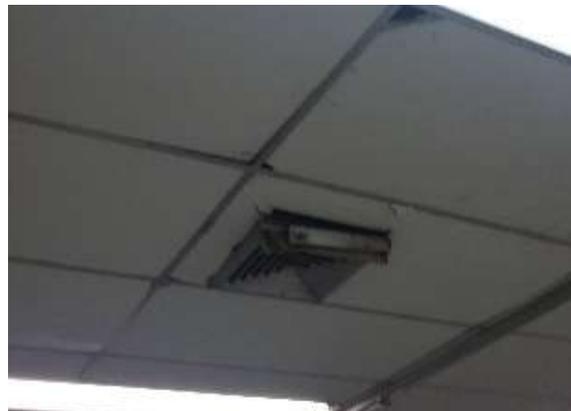
Está dividida en bombillos ahorradores compactos, luminarias T5 Y T8 de 32W. Algunas lamparas no están funcionando.

No cuenta con iluminación de emergencia, deben determinarse los requerimientos de iluminación en caso de falla en las instalaciones de alumbrado normal o del suministro de energía, lo cual se establece en RETILAP sección 470 ALUMBRADO DE EMERGENCIA (470.3 CARACTERÍSTICAS DE LA INSTALACIÓN DEL ALUMBRADO DE EMERGENCIA).

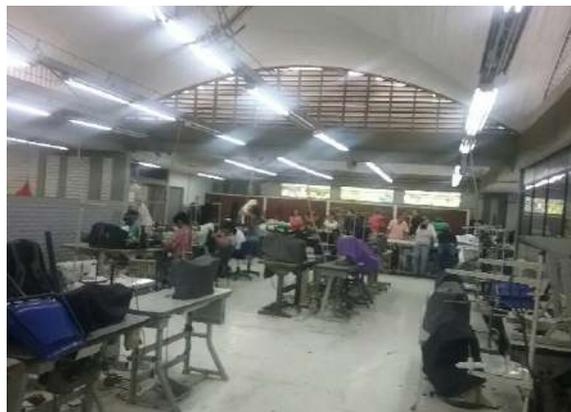
Algunos tomacorrientes presentan deterioro físico, tapas rotas, ranuras de neutro tierra y fase quemadas, cajas sin empotrar con los conductores expuestos, malos empalmes, salidas de fuerza sin tapa de seguridad, cajas dañadas.

Ilustración 217. tomacorriente para máquinas de confección.  
Fuente: Equipo diagnóstico.

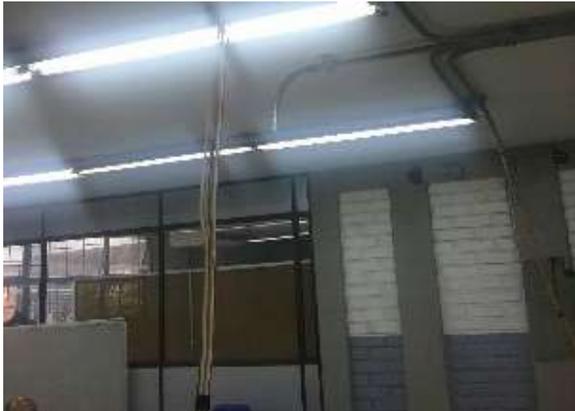
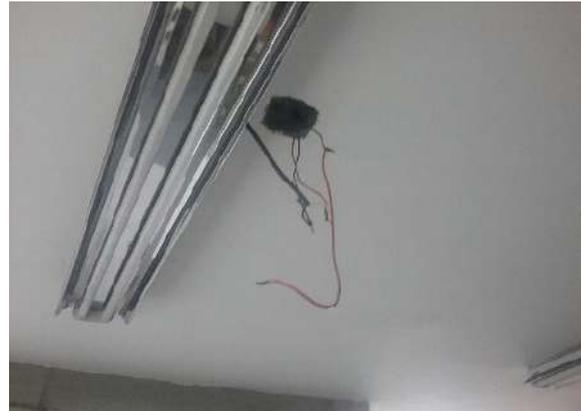
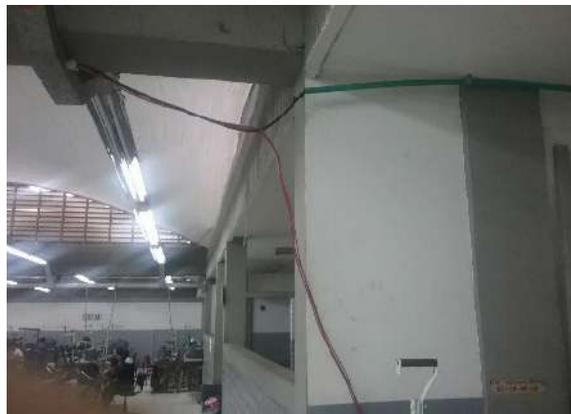
Está dividida en bombillos ahorradores compactos, luminarias T5 Y T8 de 32W. La forma en la que se han derivado algunas salidas de iluminación no son las adecuadas. Se encuentran conductores eléctricos expuestos ya que no se instaló luminaria en algunas salidas.

No cuenta con iluminación de emergencia, deben determinarse los requerimientos de iluminación en caso de falla en las instalaciones de alumbrado normal o del suministro de energía, lo cual se establece en RETILAP sección 470 ALUMBRADO DE EMERGENCIA (470.3 CARACTERÍSTICAS DE LA INSTALACIÓN DEL ALUMBRADO DE EMERGENCIA).

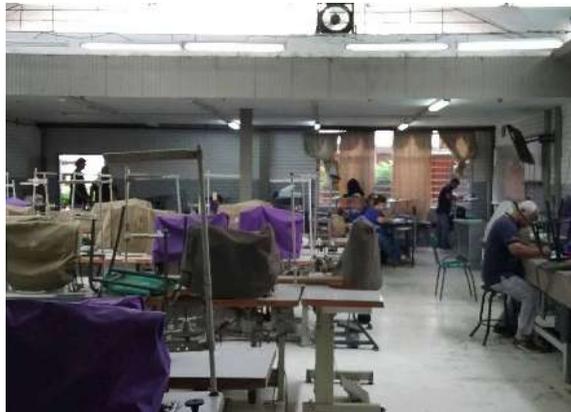
Ilustración 221. Extractores  
Fuente: Equipo diagnóstico.

En el aula de confección se cuenta con extractores aparentemente en buenas condiciones se recomienda ubicar más en cocinas baños laboratorios y aulas técnicas además de un mantenimiento más frecuente y riguroso.

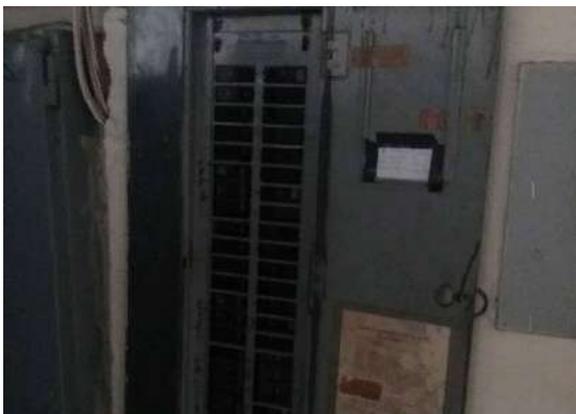
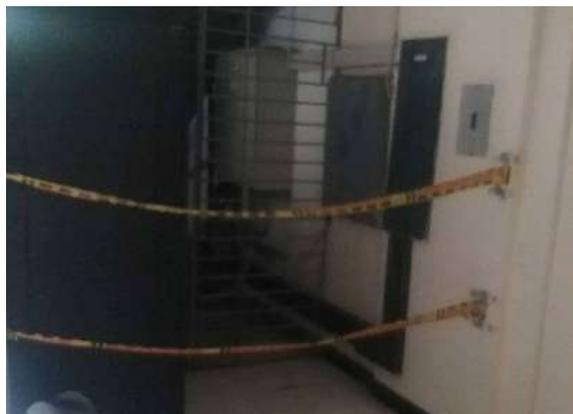
Los tableros de distribución no cumplen sus circuitos el código de colores actual vigente para conductores aislados exigido en RETIE artículo 6 “SIMBOLOGÍA Y SEÑALIZACIÓN” (6.3 CÓDIGO DE COLORES PARA CONDUCTORES), no tienen la correcta marcación de circuitos ni el diagrama unifilar de la instalación como lo exige el RETIE ARTÍCULO 20°. REQUERIMIENTOS PARA LOS PRODUCTOS (20.23.1.4 Rotulado e instructivos).

Existe tubería pvc expuesta a daños físicos lo cual no es permitido por RETIE artículo 20°. REQUERIMIENTOS PARA LOS PRODUCTOS (20.6.1.2 Requisitos de instalación).

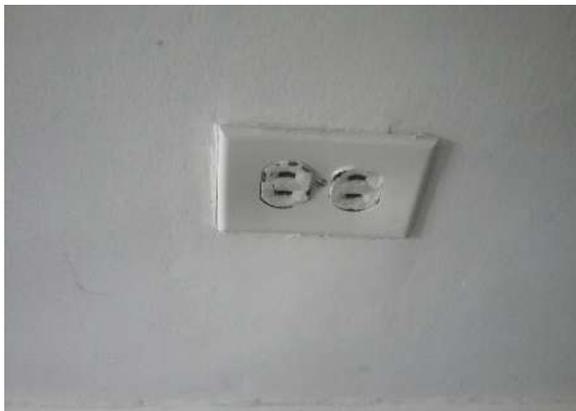
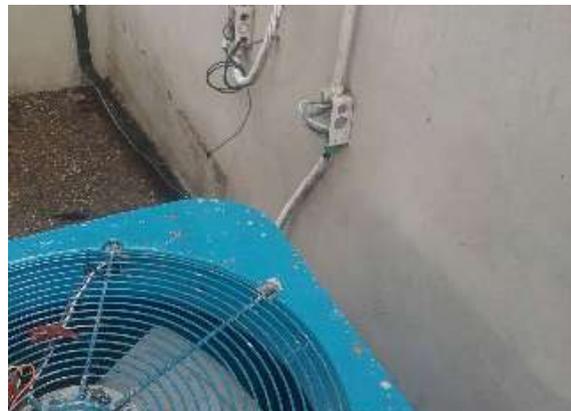
Algunos tomacorrientes presentan deterioro físicos, tapas rotas, ranuras de neutro tierra y fase quemadas, cajas sin empotrar con los conductores expuestos, malos empalmes, salidas de fuerza sin tapa de seguridad, cajas dañadas, derivación de salidas de fuerza existentes para nuevas tomas sobrecargando los circuitos, en zonas húmedas no se utilizan tomas GFCI como lo dice la normativa vigente, en algunos espacios no se tiene suficientes de tomas lo que ocasiona uso de multitomas de mala calidad que no son aprobadas por el “RETIE”. Salidas de 220 V en regular estado se recomienda un mantenimiento y limpieza más rigurosa.

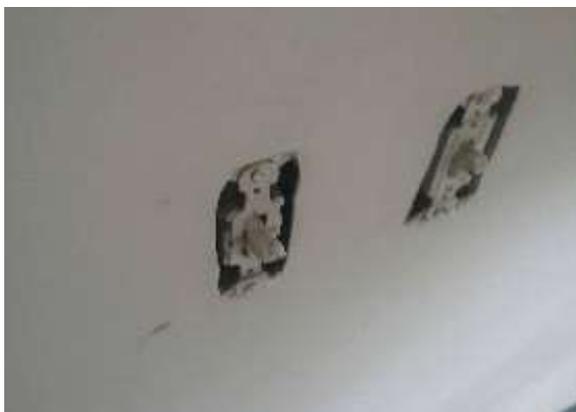
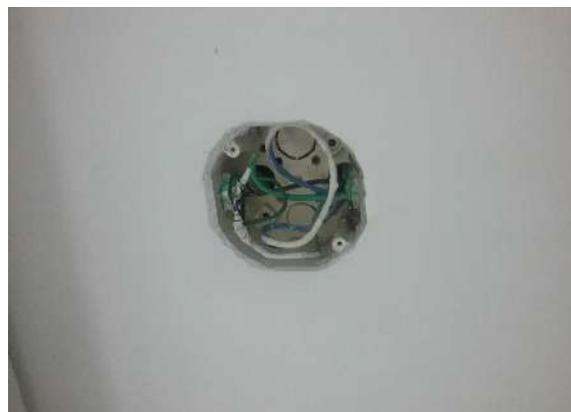
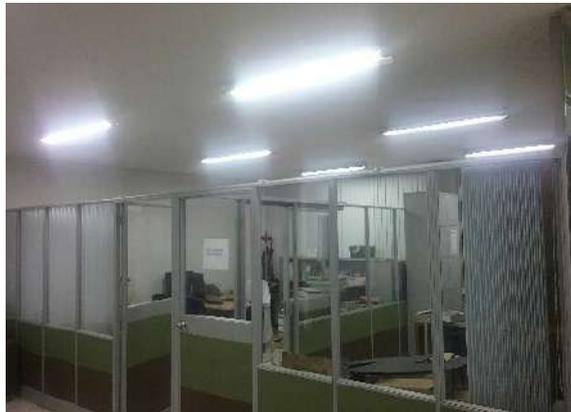
La iluminación está dividida en bombillos ahorradores compactos, luminarias T5 Y T8 de 32W. algunas lámparas no están funcionando o no se encuentran instaladas, se encuentran interruptores sin tapa de protección.

No cuenta con iluminación de emergencia, deben determinarse los requerimientos de iluminación en caso de falla en las instalaciones de alumbrado normal o del suministro de energía, lo cual se establece en RETILAP sección 470 ALUMBRADO DE EMERGENCIA (470.3 CARACTERÍSTICAS DE LA INSTALACIÓN DEL ALUMBRADO DE EMERGENCIA).

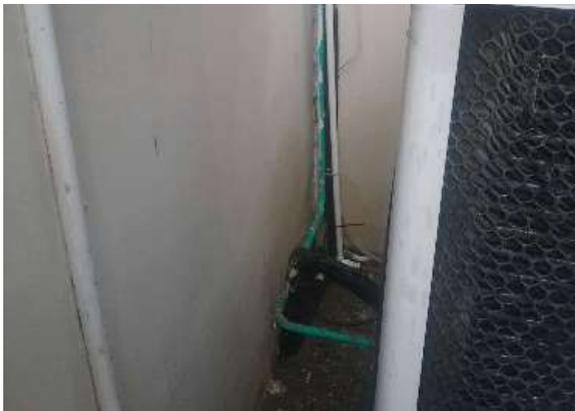
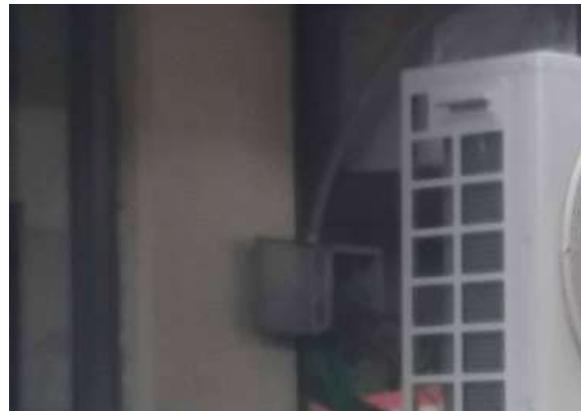
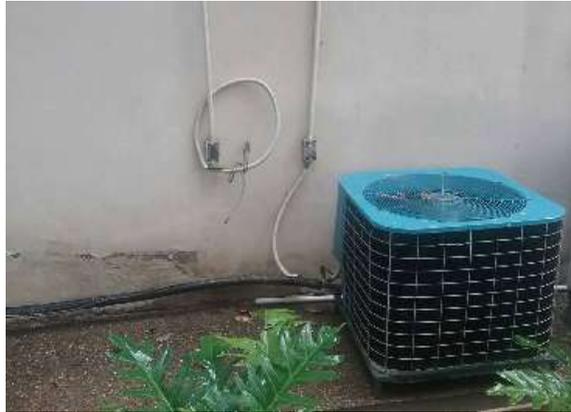
El bloque cuenta con equipos minisplit compuestos por manejadora y condensadora, ubicadas en diferentes cuartos del bloque, aparentemente en buenas condiciones, también cuenta con un sistema de aire acondicionado central aparentemente está en buenas condiciones, tiene sistema de extracción de aire aparentemente en buenas condiciones, se recomienda mantenimiento preventivo.

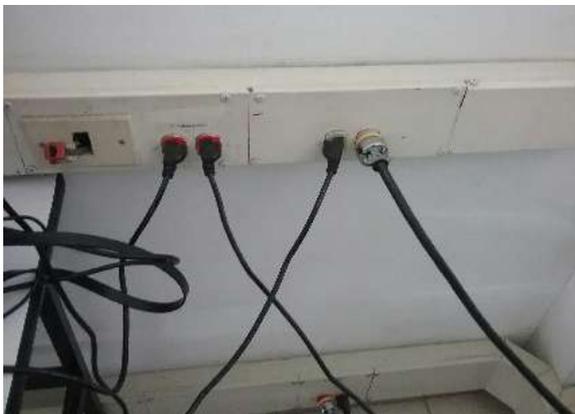
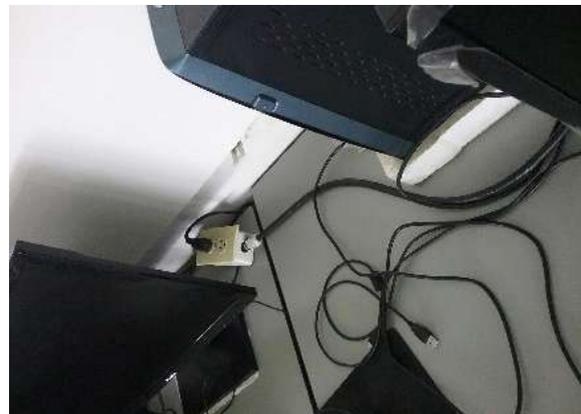
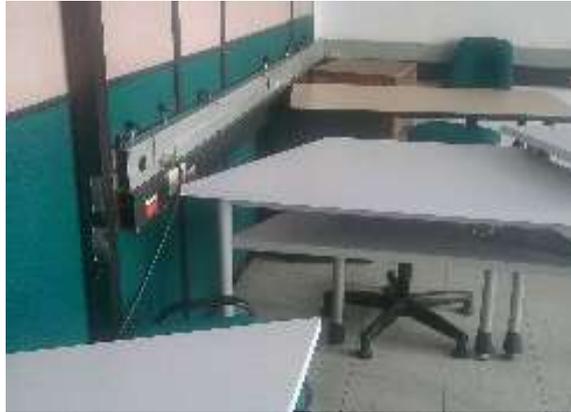
Algunos tomacorrientes presentan deterioro físicos, cajas sin empotrar con los conductores expuestos, malos empalmes, tomacorrientes color naranjas para circuitos de corriente normal, salidas de fuerza sin tapa de seguridad, cajas dañadas.

En algunos espacios hacen uso de extensiones y multitomas que generalmente son de mala calidad y que no cumplen con las especificaciones dadas en el RETIE artículo 20 REQUERIMIENTOS PARA LOS PRODUCTOS (20.18 EXTENSIONES Y MULTITOMAS) ya que el cable flexible usado en la extensión o multitomas no está marcado en sobrerrelieve, bajorrelieve o tinta indeleble permanente, con al menos la siguiente información: número de conductores, calibre del conductor, tipo de aislamiento y máxima corriente permanente permitida.

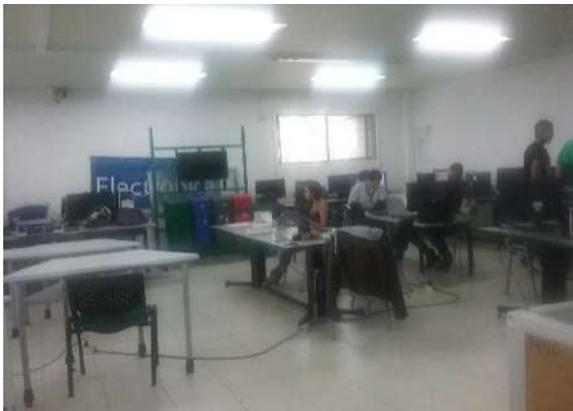
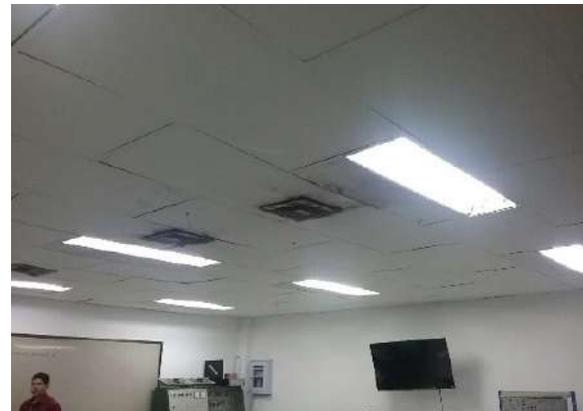
La iluminación está dividida en bombillos ahorradores compactos, luminarias T5 y T8 de 32W, 17W aparentemente en buen estado.

No cuenta con iluminación de emergencia, deben determinarse los requerimientos de iluminación en caso de falla en las instalaciones de alumbrado normal o del suministro de energía, lo cual se establece en RETILAP sección 470 ALUMBRADO DE EMERGENCIA (470.3 CARACTERÍSTICAS DE LA INSTALACIÓN DEL ALUMBRADO DE EMERGENCIA).

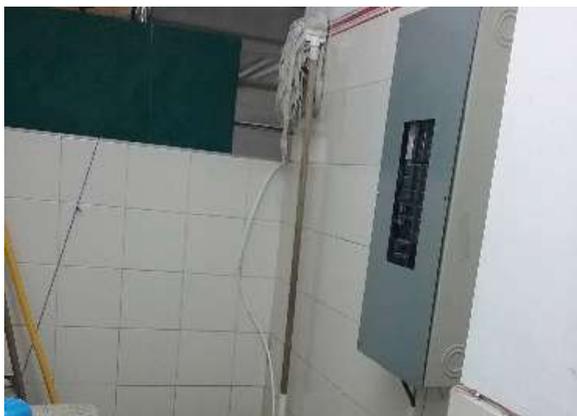
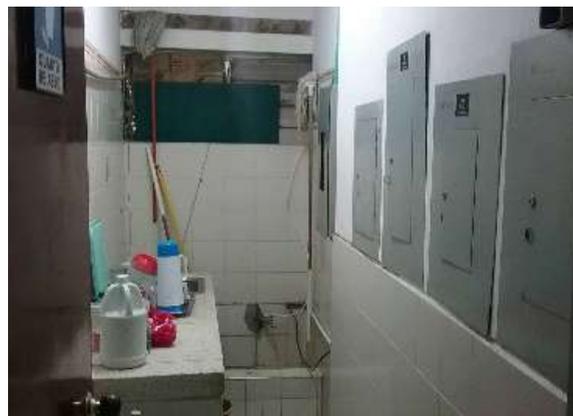
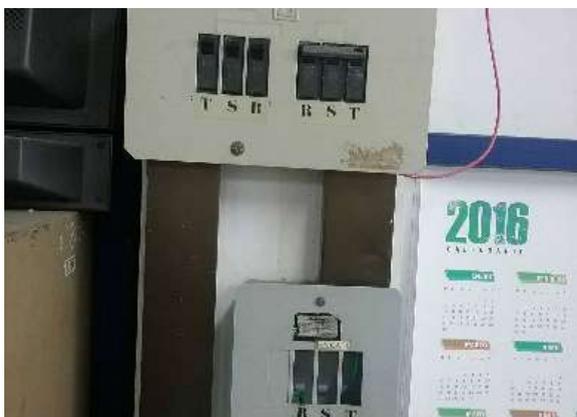
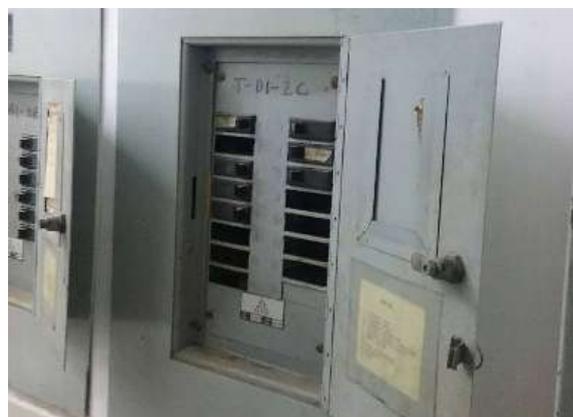
Las acometidas parciales no cumplen el código de colores para conductores aislados exigido en el RETIE artículo 6 “SIMBOLOGÍA Y SEÑALIZACIÓN” (6.3 CÓDIGO DE COLORES PARA CONDUCTORES).

Los tableros de distribución no cumplen sus circuitos el código de colores actual vigente para conductores aislados exigido en RETIE artículo 6 “SIMBOLOGÍA Y SEÑALIZACIÓN” (6.3 CÓDIGO DE COLORES PARA CONDUCTORES), no tienen la correcta marcación de circuitos ni el diagrama unifilar de la instalación como lo exige el RETIE ARTÍCULO 20°. REQUERIMIENTOS PARA LOS PRODUCTOS (20.23.1.4 Rotulado e instructivos). Se encuentran conductores eléctricos expuesto.

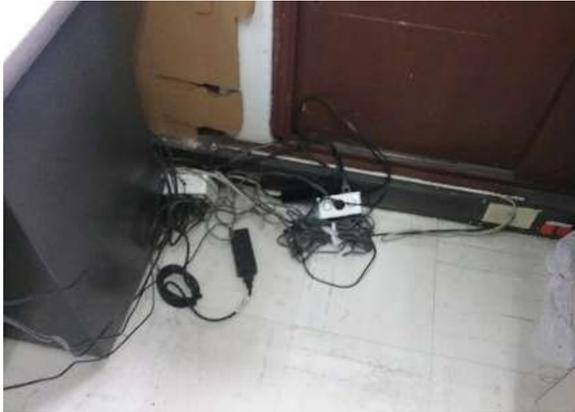
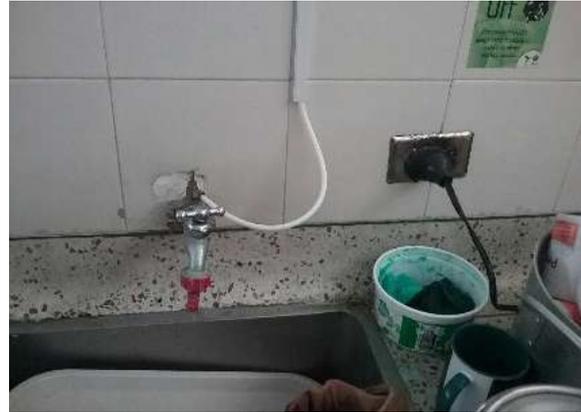
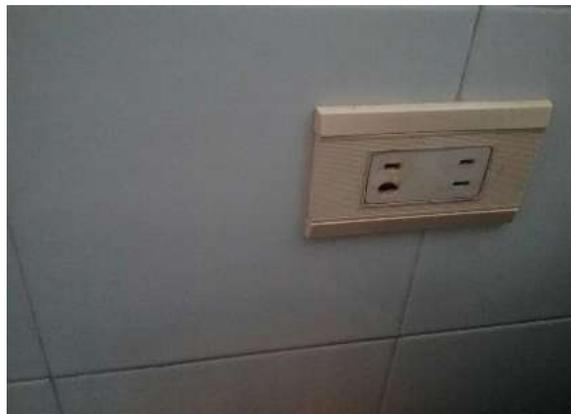
Algunos tomacorrientes presentan deterioro físicos, tapas rotas, sin ranura de puesta a tierra, ranuras de neutro tierra y fase quemadas, cajas sin empotrar con los conductores expuestos, malos empalmes, tomacorrientes color naranjas para circuitos de corriente normal, salidas de fuerza sin tapa de seguridad, cajas dañadas.

Hay instalados tomacorrientes normales en las áreas donde la instalación genera mayor vulnerabilidad de la persona al paso de la corriente, como lugares húmedos (Baños).

En algunos espacios hacen uso de extensiones y multitomas que generalmente son de mala calidad y que no cumplen con las especificaciones dadas en el RETIE artículo 20 REQUERIMIENTOS PARA LOS PRODUCTOS (20.18 EXTENSIONES Y MULTITOMAS) ya que el cable flexible usado en la extensión o multitomas no está marcado en sobrerrelieve, bajorrelieve o tinta indeleble permanente, con al menos la siguiente información: número de conductores, calibre del conductor, tipo de aislamiento y máxima corriente permitida.

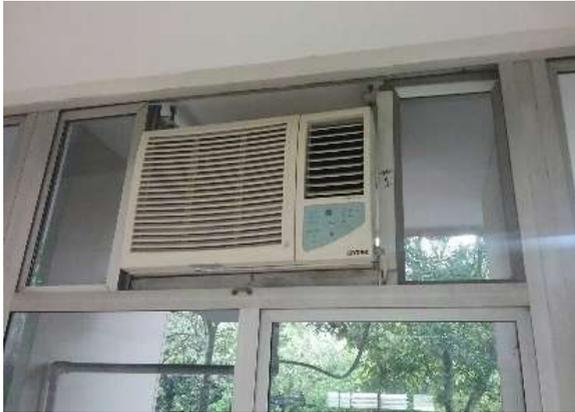
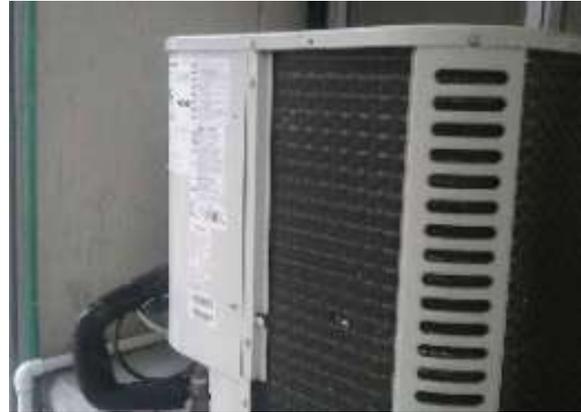
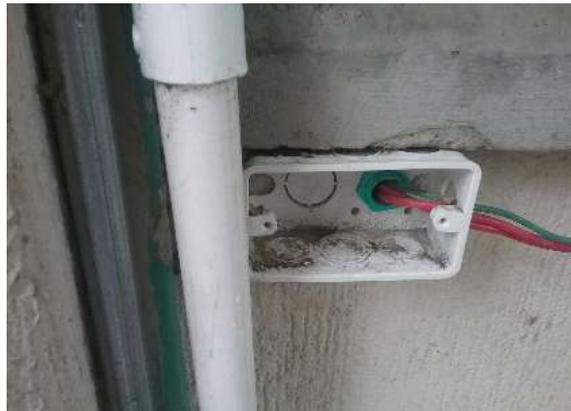
El bloque cuenta con equipos minisplit compuestos por manejadora y condensadora, ubicadas en diferentes cuartos del bloque, aparentemente en buenas condiciones, también cuenta con un sistema de aire acondicionado central que llega a cuartos técnicos donde se tienen equipos de procesos complejos el sistema es funcional y aparentemente está en buenas condiciones, también cuenta con sistema de extracción de aire aparentemente en buenas condiciones, se recomienda mantenimiento preventivo.

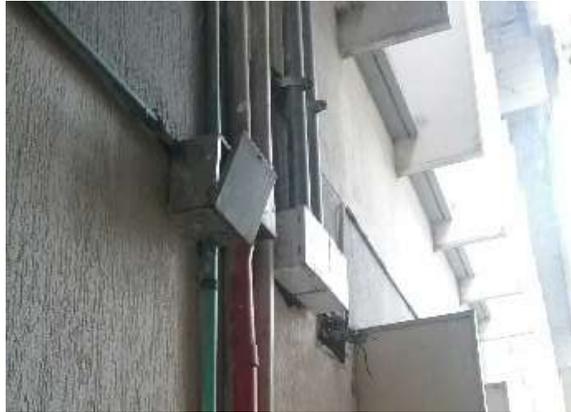
Ilustración 253. tomacorriente caja de paso.  
Fuente: Equipo diagnóstico.

Los tableros de distribución no cumplen sus circuitos el código de colores actual vigente para conductores aislados exigido en RETIE artículo 6 “SIMBOLOGÍA Y SEÑALIZACIÓN” (6.3 CÓDIGO DE COLORES PARA CONDUCTORES), no tienen la correcta marcación de circuitos ni el diagrama unifilar de la instalación como lo exige el RETIE ARTÍCULO 20º. REQUERIMIENTOS PARA LOS PRODUCTOS (20.23.1.4 Rotulado e instructivos).

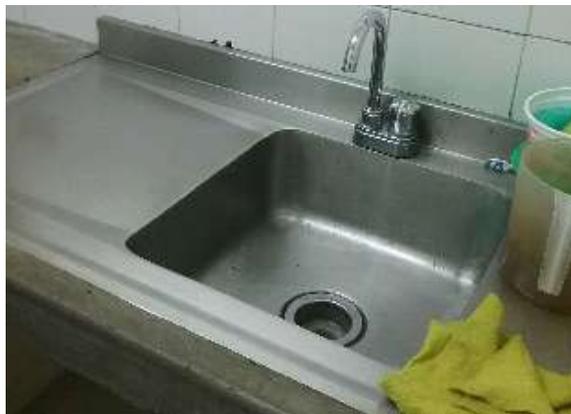
Ilustración 254. tomacorriente.  
Fuente: Equipo diagnóstico.

Algunos tomacorrientes presentan deterioro físicos, tapas rotas, ranuras de neutro tierra y fase quemadas, cajas sin empotrar con los conductores expuestos, salidas de fuerza sin tapa de seguridad.

Hay instalados tomacorrientes normales en las áreas donde la instalación genera mayor vulnerabilidad de la persona al paso de la corriente, como lugares húmedos (Cocina).

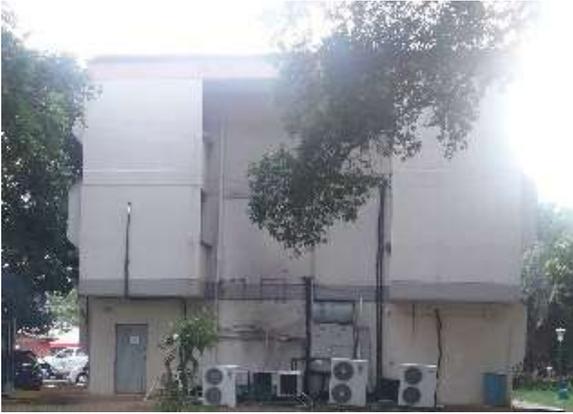
Ilustración 255. condensadoras  
Fuente. Equipo de diagnóstico

El bloque cuenta con equipos minisplit compuestos por manejadora y condensadora, ubicadas en diferentes cuartos de cada piso, Aparentemente en buenas condiciones, también cuenta con un sistema de aire acondicionado central que llega a cuartos técnicos el sistema es funcional y aparentemente está en buenas condiciones.

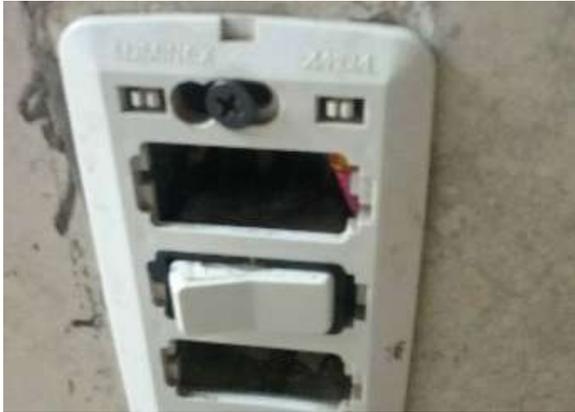
Ilustración 257. interruptor  
Fuente. Equipo de diagnóstico

La iluminación está compuesta por luminarias T8 de 32W se debe realizar mantenimiento al interruptor.

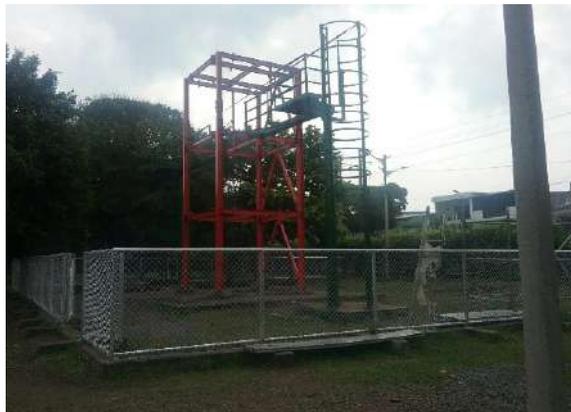
Ilustración 259. estructura de trabajo en alturas  
Fuente: Equipo diagnóstico

Toda estructura metálica debe estar conectada a tierra y deberá cumplir código de colores ( verde o conductor desnudo).

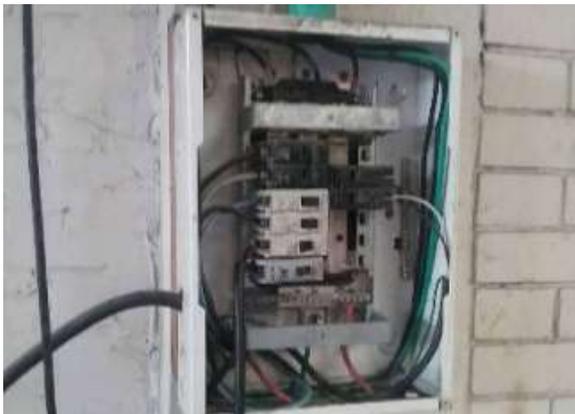
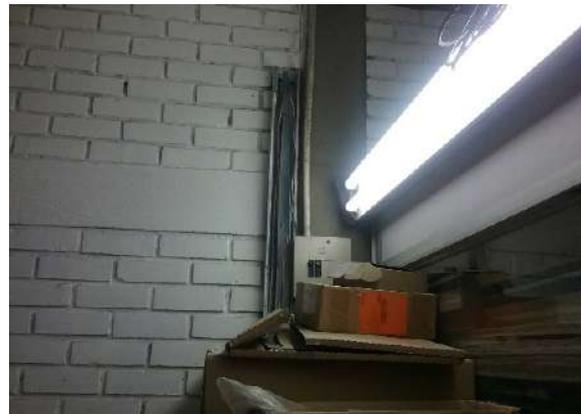
Los tablero de distribución no cumplen sus circuitos el código de colores actual vigente para conductores aislados exigido en RETIE artículo 6 “SIMBOLOGÍA Y SEÑALIZACIÓN” (6.3 CÓDIGO DE COLORES PARA CONDUCTORES), no tienen la correcta marcación de circuitos ni el diagrama unifilar de la instalación como lo exige el RETIE ARTÍCULO 20°. REQUERIMIENTOS PARA LOS PRODUCTOS (20.23.1.4 Rotulado e instructivos). Uno de estos no cuenta con tapa de protección, tiene conductores eléctricos expuesto.

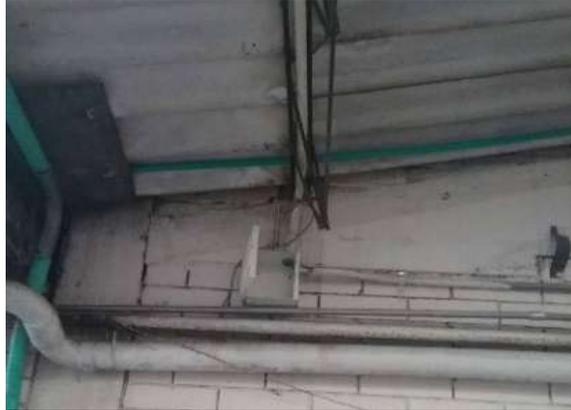
Ilustración 262. Tubería pvc.  
Fuente: Equipo diagnóstico.

Existe tubería pvc expuesta a daños físicos lo cual no es permitido por RETIE artículo 20°. REQUERIMIENTOS PARA LOS PRODUCTOS (20.6.1.2 Requisitos de instalación).

- Se debe reemplazar la tubería pvc expuesta por tubería emt la cual debe marcarse en franjas de color naranja de al menos 10 cm de anchas para distinguirlas de otros usos.
- Deben determinarse los requerimientos de iluminación en caso de falla en las instalaciones de alumbrado normal o del suministro de energía, lo cual se establece en RETILAP sección 470 ALUMBRADO DE EMERGENCIA (470.3 CARACTERÍSTICAS DE LA INSTALACIÓN DEL ALUMBRADO DE EMERGENCIA) ya que las instalaciones requieren de alumbrado de emergencia en recorridos de las rutas de evacuación, desde los orígenes de la evacuación hasta el espacio exterior seguro, siempre que estos sean cerrados con muy bajos aportes de iluminación natural o se requieran en horas de la noche.

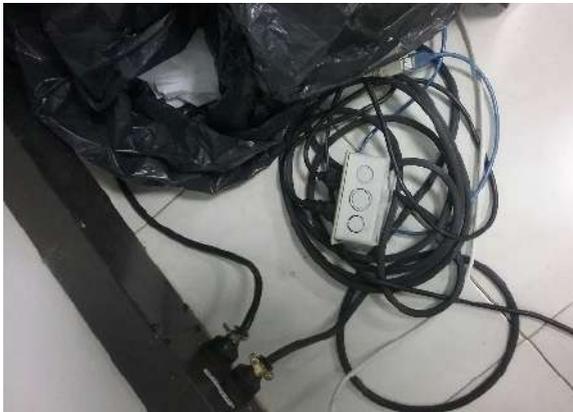
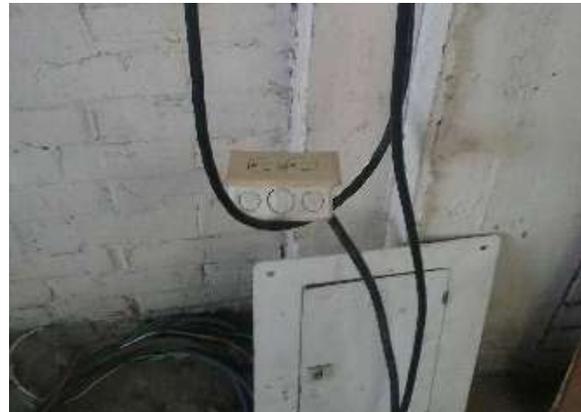
Algunos tomacorrientes presentan deterioro físicos, tapas rotas, cajas sin empotrar con los conductores expuestos, malos empalmes, tomacorrientes color naranjas para circuitos de corriente normal, salidas de fuerza sin tapa de seguridad, cajas dañadas.

En algunos espacios hacen uso de extensiones y multitomas que generalmente son de mala calidad y que no cumplen con las especificaciones dadas en el RETIE artículo 20 REQUERIMIENTOS PARA LOS PRODUCTOS (20.18 EXTENSIONES Y MULTITOMAS) ya que el cable flexible usado en la extensión o multitomas no está marcado en sobrerrelieve, bajorrelieve o tinta indeleble permanente, con al menos la siguiente información: número de conductores, calibre del conductor, tipo de aislamiento y máxima corriente permanente permitida.

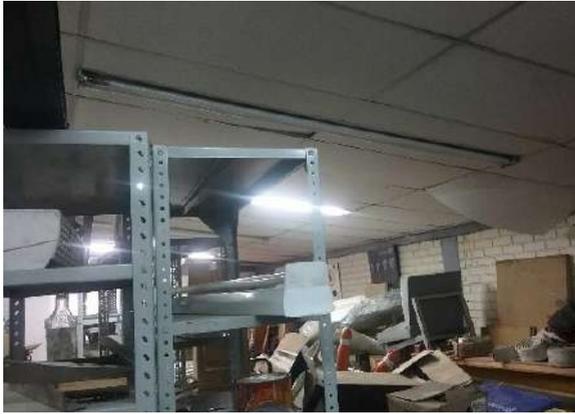
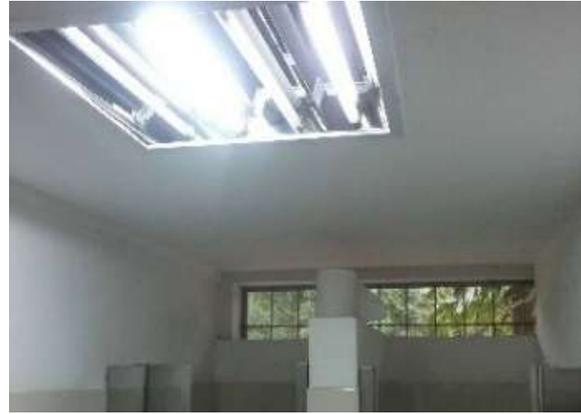
La iluminación está dividida en bombillos ahorradores compactos, luminarias T5 y T8 de 32 W. al parecer las luminarias no están bien ubicadas en algunos espacios no son las suficientes, conductores expuestos.

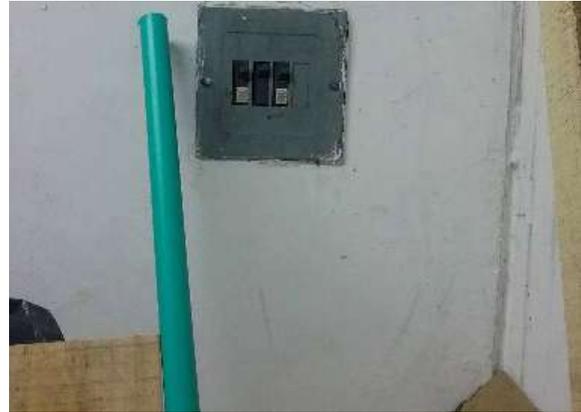
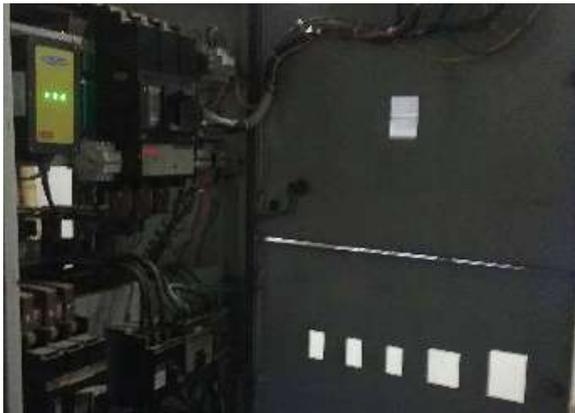
Cuenta con un pequeño tablero de cuatro circuitos sin señalización ni diagrama unifilar, en regulares condiciones, se encarga de la iluminación del bloque se recomienda mantenimiento.

El TGA no cumplen sus circuitos el código de colores actual vigente para conductores aislados exigido en RETIE artículo 6 “SIMBOLOGÍA Y SEÑALIZACIÓN” (6.3 CÓDIGO DE COLORES PARA CONDUCTORES), no tienen la correcta marcación de circuitos ni el diagrama unifilar de la instalación como lo exige el RETIE ARTÍCULO 20°. REQUERIMIENTOS PARA LOS PRODUCTOS (20.23.1.4 Rotulado e instructivos).

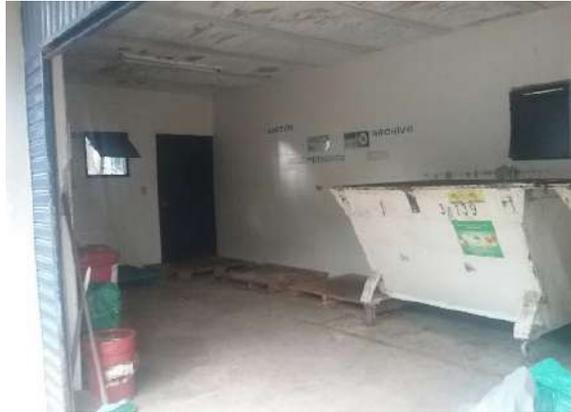
Ilustración 275. Luminarias  
Fuente: Equipo diagnóstico.

Cuenta con luminarias T8 de 32W, en aparente buen estado, buen funcionamiento.

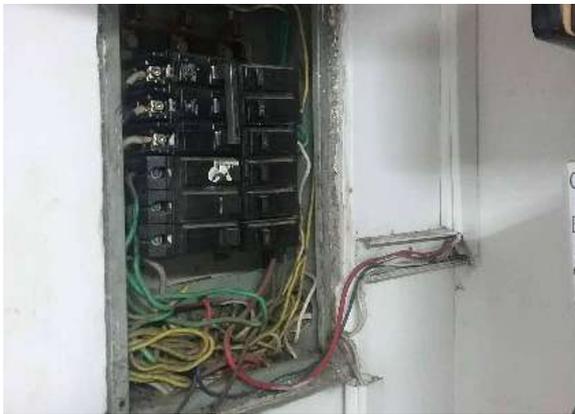
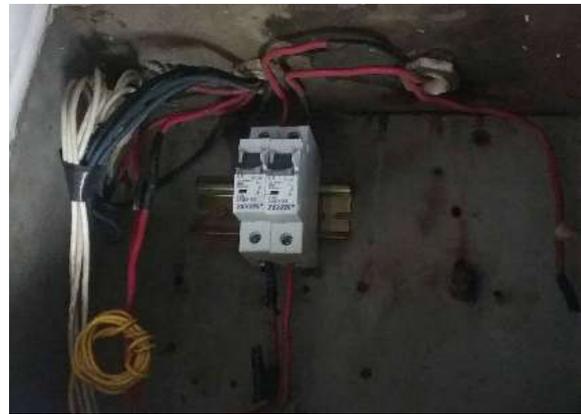
Las acometidas parciales no cumplen el código de colores para conductores aislados exigido en el RETIE artículo 6 “SIMBOLOGÍA Y SEÑALIZACIÓN” (6.3 CÓDIGO DE COLORES PARA CONDUCTORES).

Los tableros de distribución no cumplen sus circuitos el código de colores actual vigente para conductores aislados exigido en RETIE artículo 6 “SIMBOLOGÍA Y SEÑALIZACIÓN” (6.3 CÓDIGO DE COLORES PARA CONDUCTORES), no tienen la correcta marcación de circuitos ni el diagrama unifilar de la instalación como lo exige el RETIE ARTÍCULO 20º. REQUERIMIENTOS PARA LOS PRODUCTOS (20.23.1.4 Rotulado e instructivos).

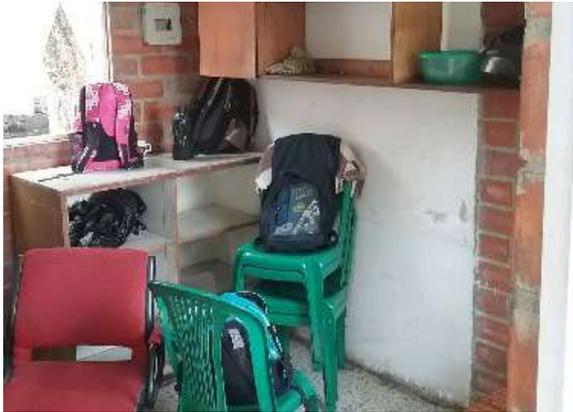
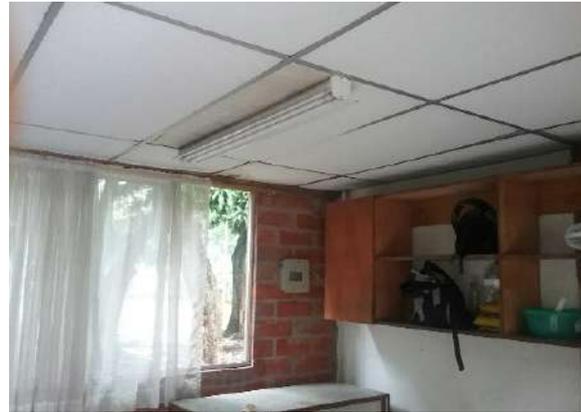
Luminarias T8 en aparente buenas condiciones. Cuenta con iluminación de emergencia.

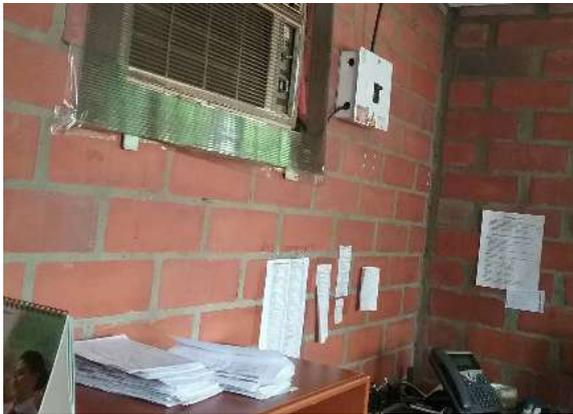
Ilustración 280. Aire acondicionado.  
Fuente. Equipo de diagnóstico

El bloque cuenta con aire acondicionado tipo ventana, aparentemente en buenas condiciones, cuenta con un ventilador mal ubicado y en regulares condiciones.

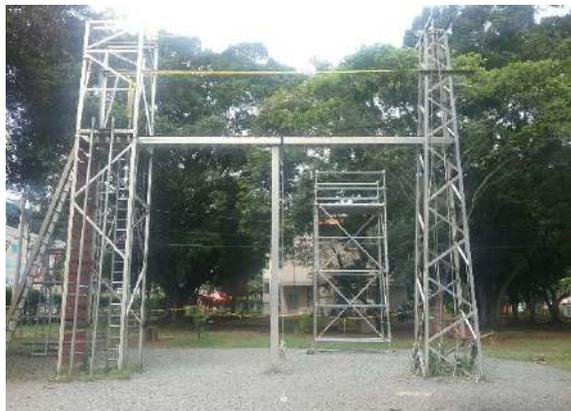
Ilustración 283. estructura de trabajo en alturas  
Fuente: Equipo diagnóstico

Toda estructura metálica debe estar conectada a tierra y deberá cumplir código de colores ( verde o conductor desnudo). No se cuenta con medidas de protección contra rayos y no se tienen estudios análisis de riesgo como lo indica la NTC 4552 (protección contra descargas eléctricas atmosféricas).

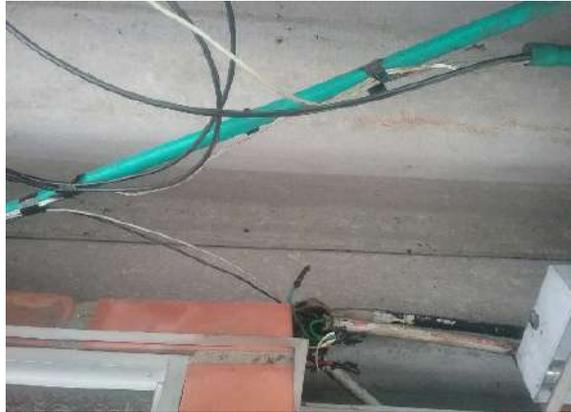
Ilustración 284. Tubería pvc  
Fuente: Equipo diagnóstico

Existe tubería pvc expuesta a daños físicos lo cual no es permitido por RETIE artículo 20°. REQUERIMIENTOS PARA LOS PRODUCTOS (20.6.1.2 Requisitos de instalación).

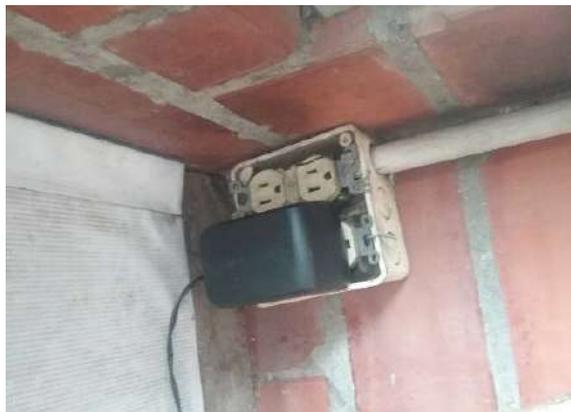
Ilustración 285. tomacorriente  
Fuente: Equipo diagnóstico.

Los corrientes presentan deterioro físico, cajas sin empotrar y con tubería PVC expuesta, salidas de fuerza sin tapa de seguridad, se recomienda un mantenimiento y limpieza más rigurosa.

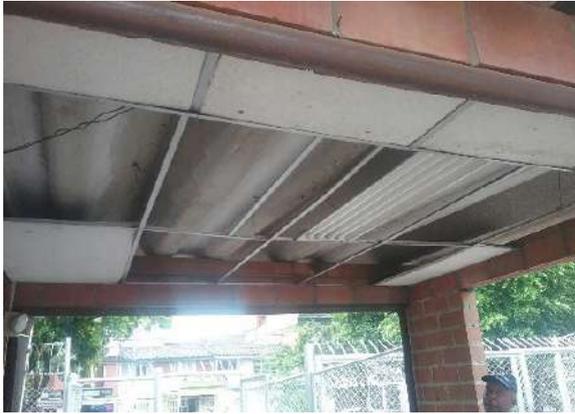
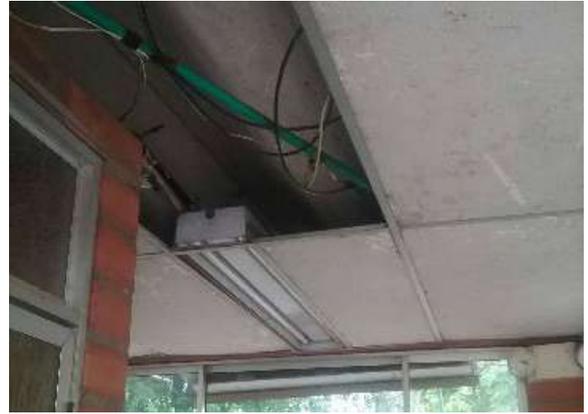
Está compuesta por luminarias T8 de 32W, no están bien ubicadas, se encuentran conductores expuestos tubería PVC expuesta.

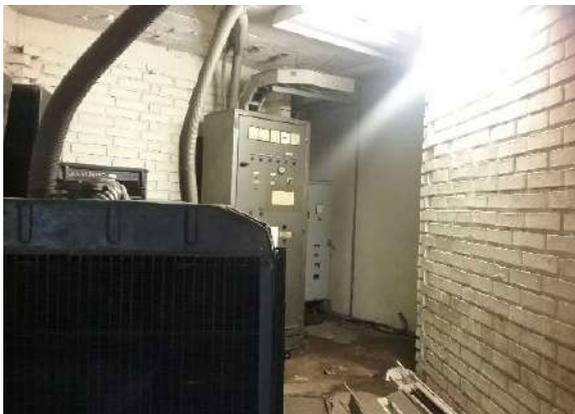
Ilustración 290. TGA y planta de suplencia.  
Fuente. Equipo de diagnóstico

Este bloque contiene la planta de suplencia de 62.5 KVA en buen estado además cuenta con el TGA del transformador que está cerca al bloque.

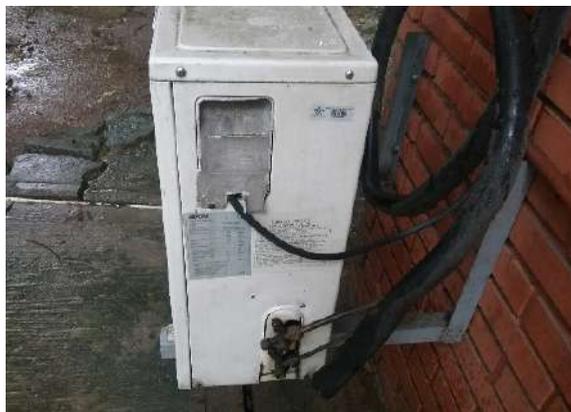
Ilustración 293. condensadora  
Fuente: Equipo diagnóstico

El bloque cuenta con equipos minisplit compuestos por manejadora y condensadora. Se recomienda mantenimiento preventivo.

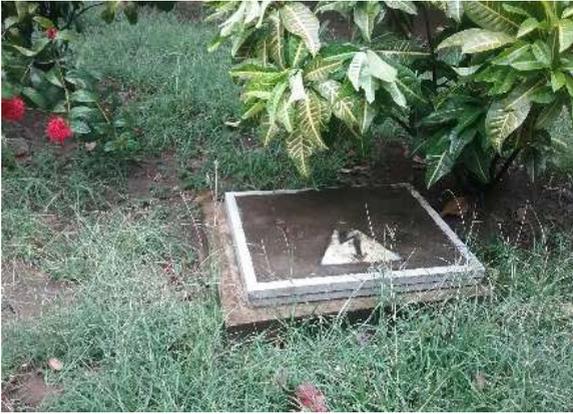
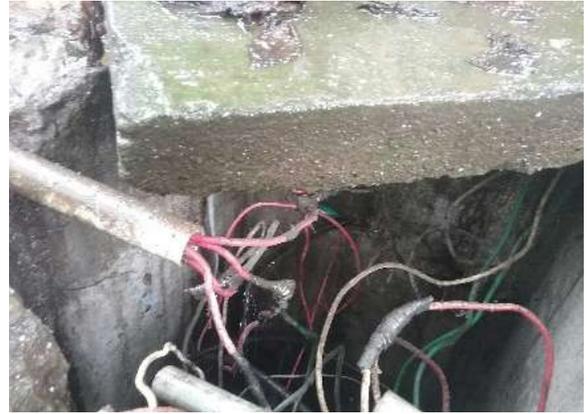
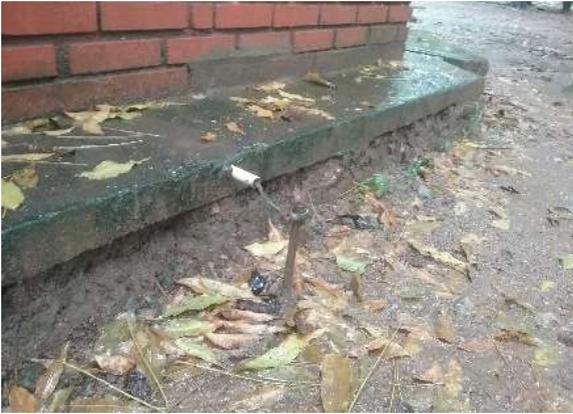
No cuenta con sistema de apantallamiento Se debe crear una malla calculada con los procedimientos que acepta la ingeniería actualmente sección 250 NTC 2050(puesta a tierra).

Se debe ubicar cajas de inspección de los electrodos de la puesta a tierra ya que están expuestos. No se tienen estudios análisis de riesgo como lo indica la NTC 4552-2(protección contra descargas eléctricas atmosféricas).
