# DIAGNÓSTICO I N T E G R A L

**CALI** / Vol. 2

Centro No. 42

Complejo Salomia: Centro de electricidad y automatización industrial- CEAI / Centro de diseño tecnológico industrial / Centro nacional de la asistencia técnica a la industria ASTIN / Centro de gestión tecnológica de servicios

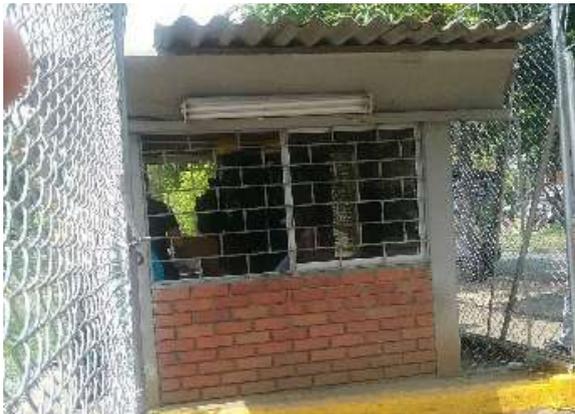
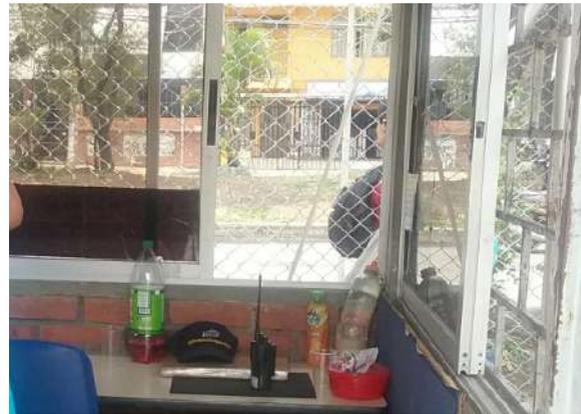
Cuenta con luminarias T8 de 32 W los conductores de los interruptores están expuestos.

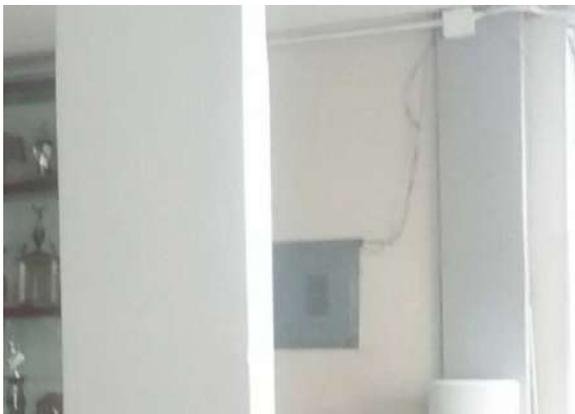
Ilustración 301. Tablero  
Fuente. Equipo de diagnóstico

Los tableros de distribución no cumplen sus circuitos el código de colores actual vigente para conductores aislados exigido en RETIE artículo 6 “SIMBOLOGÍA Y SEÑALIZACIÓN” (6.3 CÓDIGO DE COLORES PARA CONDUCTORES), no tienen la correcta marcación de circuitos ni el diagrama unifilar de la instalación como lo exige el RETIE ARTÍCULO 20°. REQUERIMIENTOS PARA LOS PRODUCTOS (20.23.1.4 Rotulado e instructivos). Se encuentran conductores eléctricos expuestos.

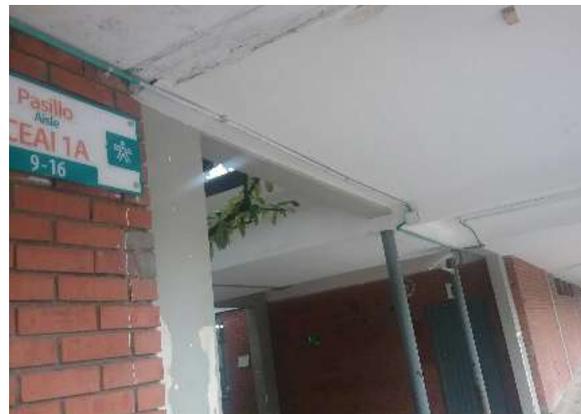
Ilustración 302. tubería pvc.  
Fuente. Equipo de diagnóstico

Existe tubería pvc expuesta a daños físicos lo cual no es permitido por RETIE artículo 20°. REQUERIMIENTOS PARA LOS PRODUCTOS (20.6.1.2 Requisitos de instalación).

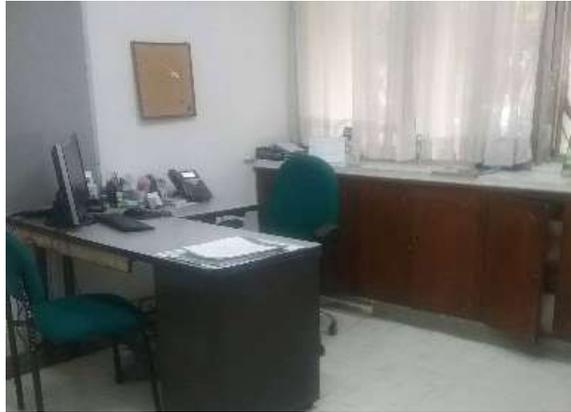
Ilustración 303. tomacorriente  
Fuente: Equipo diagnóstico.

Algunos tomacorrientes presentan deterioro físico, tapas rotas, cajas sin empotrar con los conductores expuestos, tomacorrientes color naranjas para circuitos de corriente normal, cajas dañadas, derivación de salidas de fuerza existentes para nuevas tomas sobrecargando los circuitos.

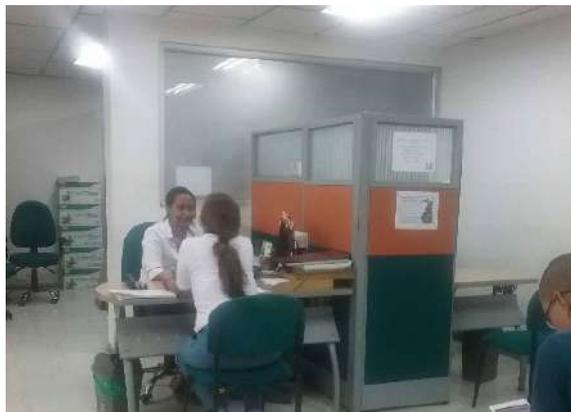
Ilustración 304. Luminarias  
Equipo diagnóstico.

La iluminación está compuesta por tubos fluorescentes de 32W. Algunas lámparas no están funcionando o no se encuentran instaladas.

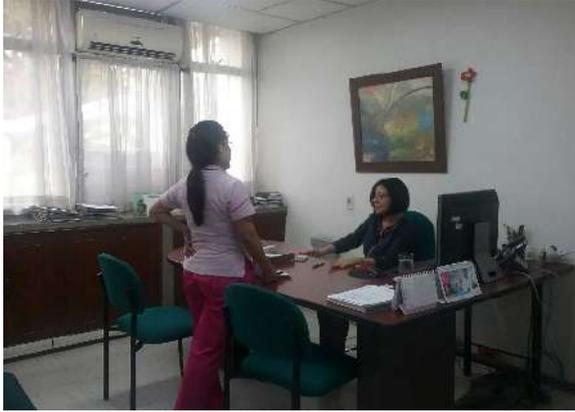
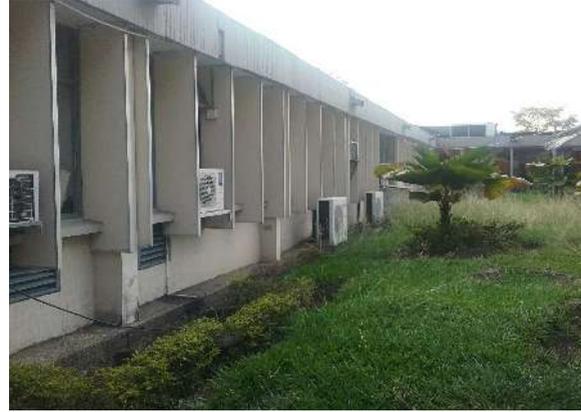
El bloque cuenta con equipos minisplit compuestos por manejadora y condensadora, aparentemente en buenas condiciones, se recomienda mantenimiento preventivo. Se encuentran conductores eléctricos expuestos.

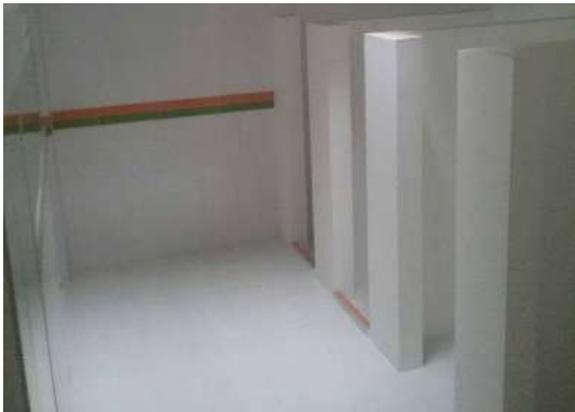
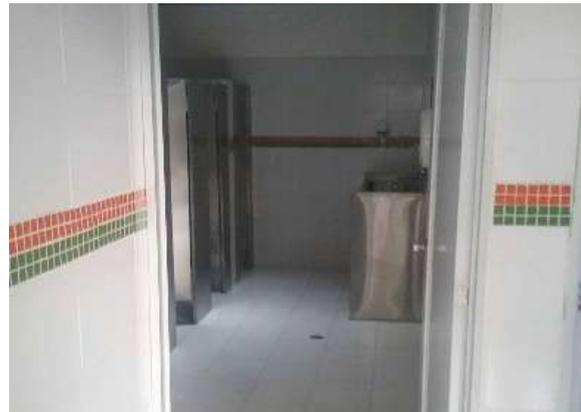
La iluminación está funcionando en su totalidad es nueva, luminarias T5 y T8 de 32W.

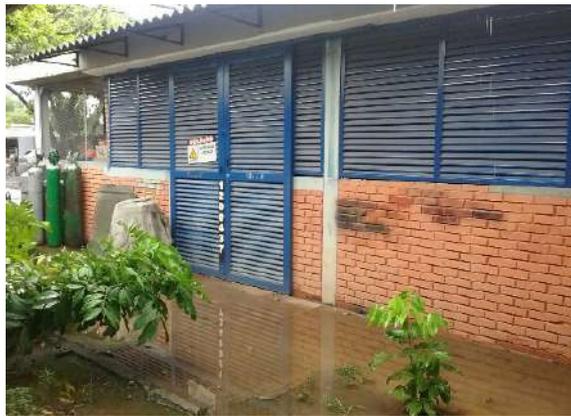
Ilustración 309 subestación  
Fuente: Equipo diagnóstico.

Este bloque contiene una subestación de 630kva cuenta con sus respectivas celdas tanto de maniobra como medición aparentemente en buen estado los alrededores de la subestación tiende a inundarse frecuentemente cada vez que llueve, esta subestación ya se mencionó en el ítem 6.2.2 Subestación (capacidad, ajuste a normas vigentes, estado.)

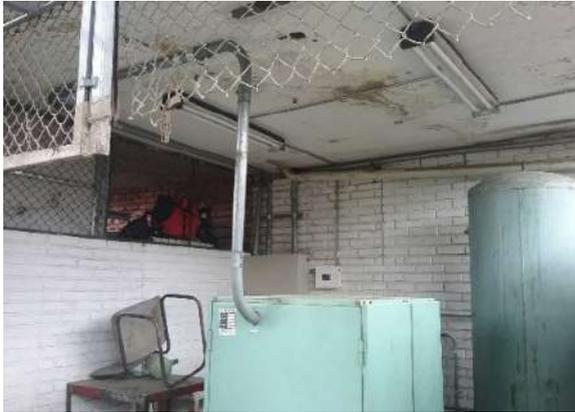
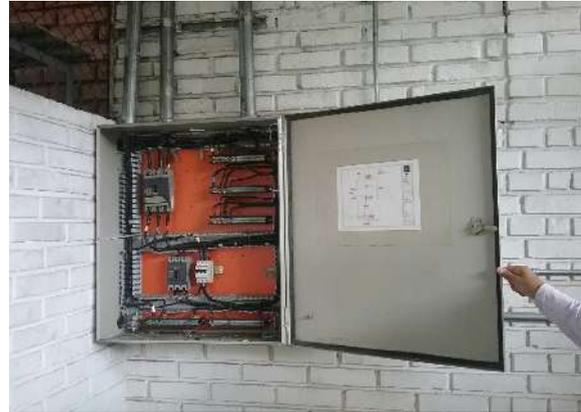
Cuenta con un tablero de cuatro circuitos aparentemente en buen estado, no cuenta con la señalización y no tiene diagrama unifilar de la instalación.

El TGA cumplen sus circuitos el código de colores actual vigente para conductores aislados exigido en RETIE artículo 6 “SIMBOLOGÍA Y SEÑALIZACIÓN” (6.3 CÓDIGO DE COLORES PARA CONDUCTORES), tiene la correcta marcación de circuitos ni el diagrama unifilar de la instalación como lo exige el RETIE ARTÍCULO 20°. REQUERIMIENTOS PARA LOS PRODUCTOS (20.23.1.4 Rotulado e instructivos).

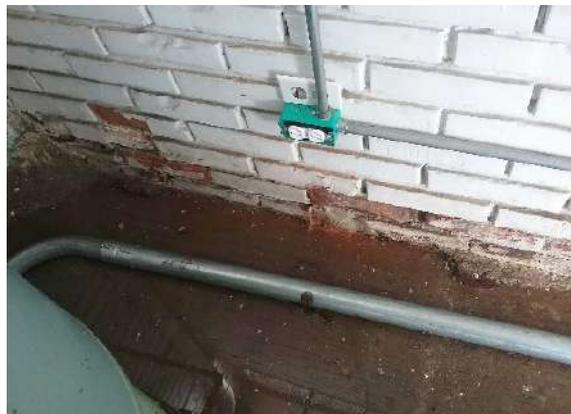
Ilustración 312. Tomacorriente  
Fuente: Equipo diagnóstico.

Los tomacorrientes presentan deterioro físico, cajas sin empotrar, salidas de fuerza sin tapa de seguridad.

Se encuentra tubería emt sin marcar en franjas de color anaranjado de al menos 10 centímetros de anchas para distinguirla de otros usos, como se exige en RETIE artículo 20°. REQUERIMIENTOS PARA LOS PRODUCTOS (20.6 CANALIZACIONES).

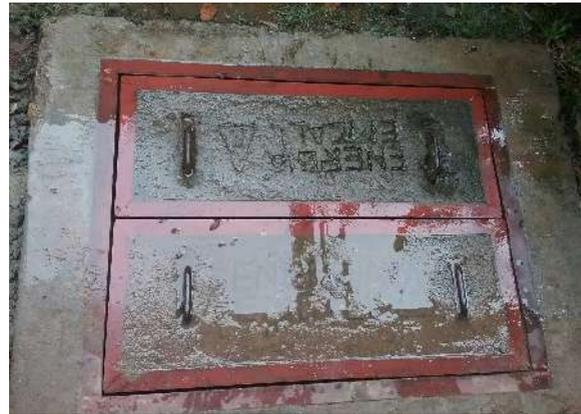
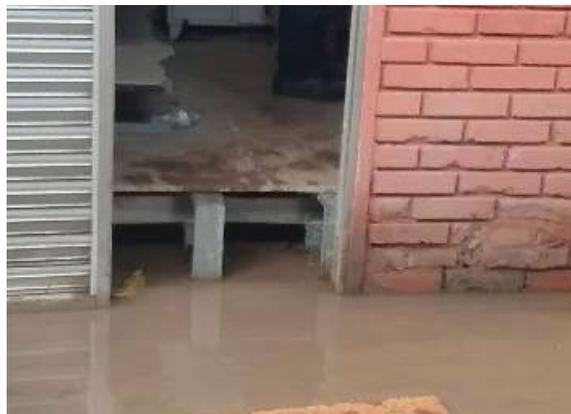
En el momento de la visita el bloque se encontraba inundado y se pudo observar cajas de inspección llenas de agua lo que genera riesgo eléctrico, otra caja de inspección no tiene la señalización adecuada.

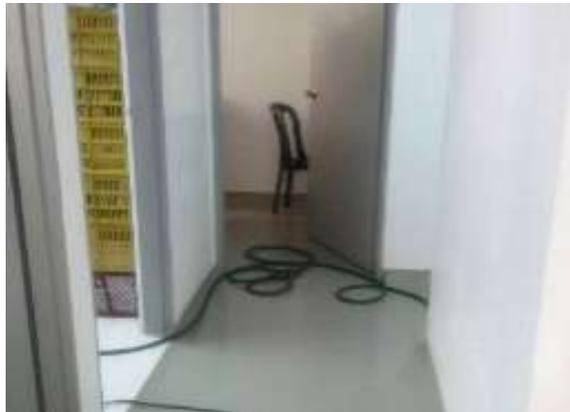
Ilustración 316. tomacorriente  
Fuente: Equipo diagnóstico.

En algunos espacios hacen uso de extensiones y multitomas que generalmente son de mala calidad y que no cumplen con las especificaciones dadas en el RETIE artículo 20 REQUERIMIENTOS PARA LOS PRODUCTOS (20.18 EXTENSIONES Y MULTITOMAS) ya que el cable flexible usado en la extensión o multitomas no está marcado en sobrerrelieve, bajorrelieve o tinta indeleble permanente, con al menos la siguiente información: número de conductores, calibre del conductor, tipo de aislamiento y máxima corriente permanente permitida.

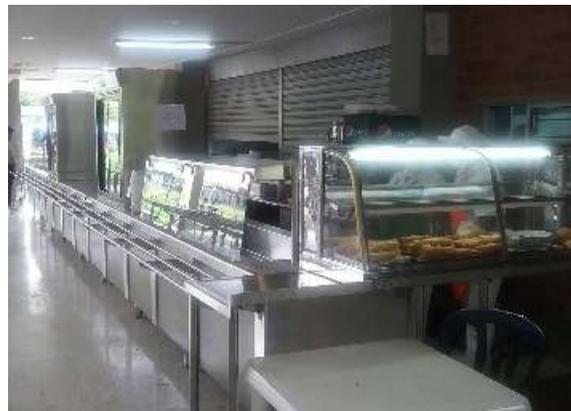
La iluminación está compuesta por luminarias T5 Y T8 de 32W. Algunas lámparas no funcionan o no se encuentran instaladas, hay conductores eléctricos expuestos.

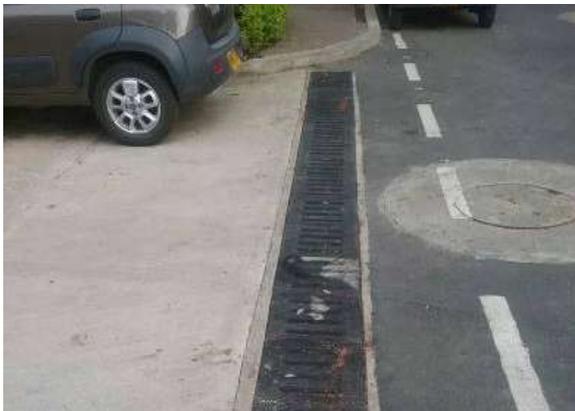
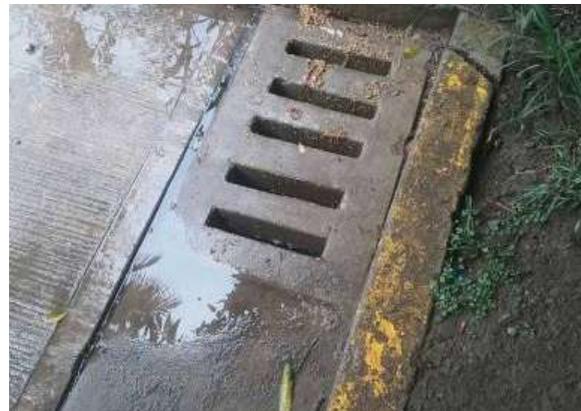
Las Aguas Lluvias se recogen en el centro se recogen por medio de sumideros que se encuentran en los exteriores al interior del centro, entregando a alcantarillado de aguas residuales, los bloques 1 y 2, son los únicos que cuentan con canaleta interna, el en resto de los bloques no se realiza ningún manejo de aguas lluvias.

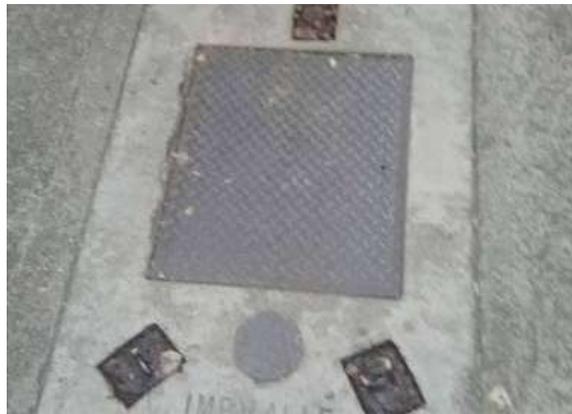
Ilustración 324. Tapa cajilla de medidor.  
Fuente: equipo de diagnóstico.

La Acometida general de Acueducto de este centro está localizada en la portería de acceso al centro, frente al Bloque 1, en una cajilla empotrada en el piso. La acometida tiene un medidor de acueducto de propiedad de las Empresas Públicas, en una cajilla de medidor de piso normalizada, tipo acueducto, con tapa de HF. El medidor no se pudo inspeccionar el medidor, debido a que no se encontraban las llaves de la cajilla del medidor.

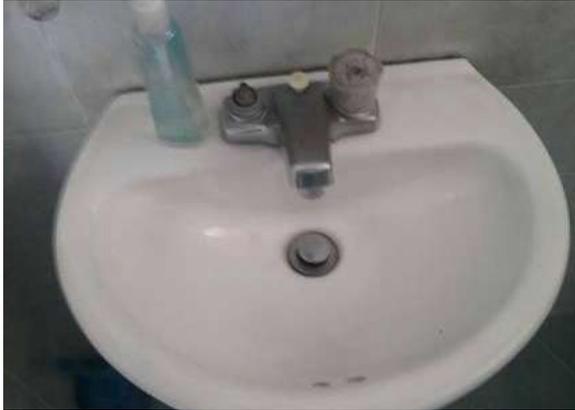
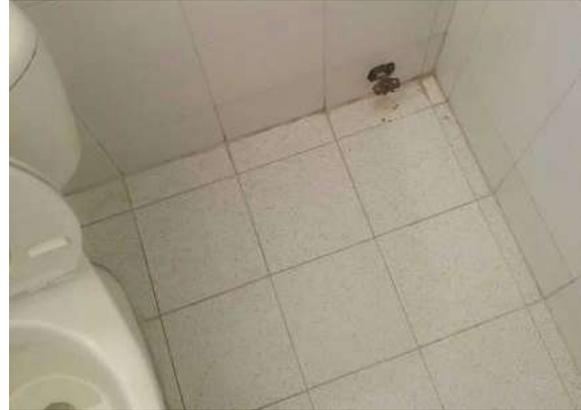
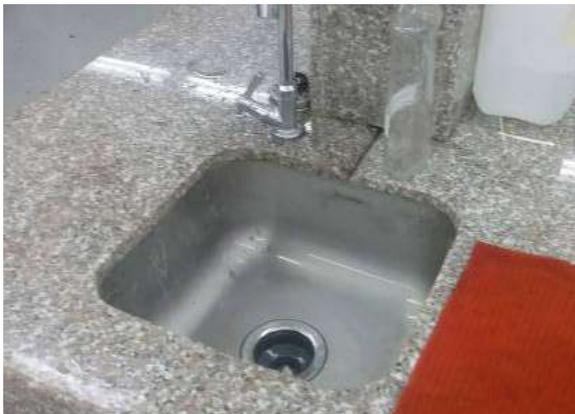
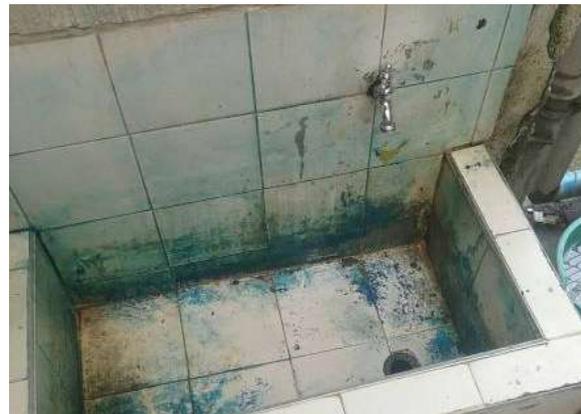
Las instalaciones de baños, laboratorio y pocetas, se encuentran en estado físico defectuoso y en funcionamiento correcto.

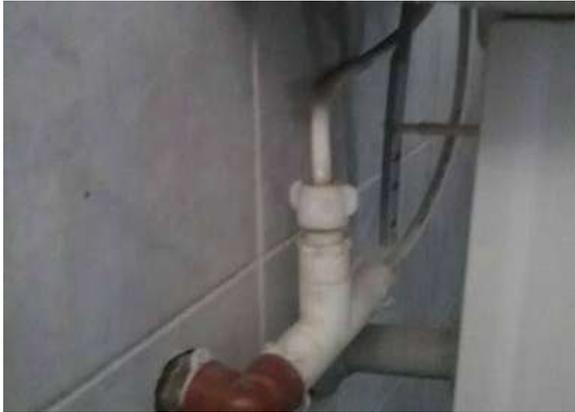
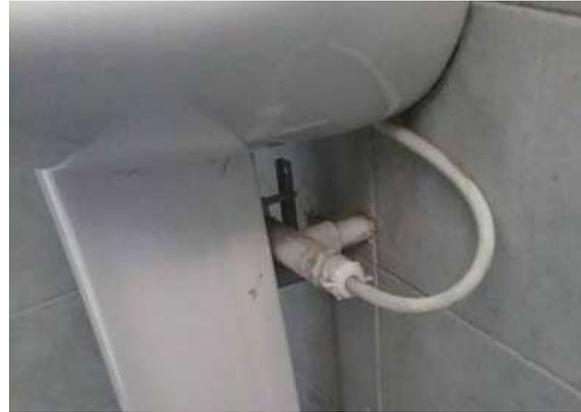
Los puntos hidráulicos se encuentran en diámetro de ½", y material de PVCP, en los baños y laboratorios, en la poceta de aseo el punto hidráulico se encuentra en hg.

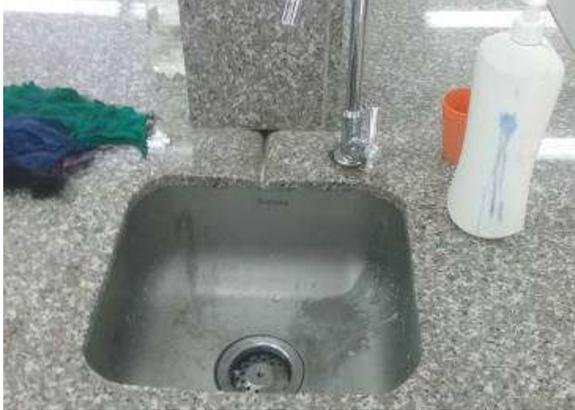
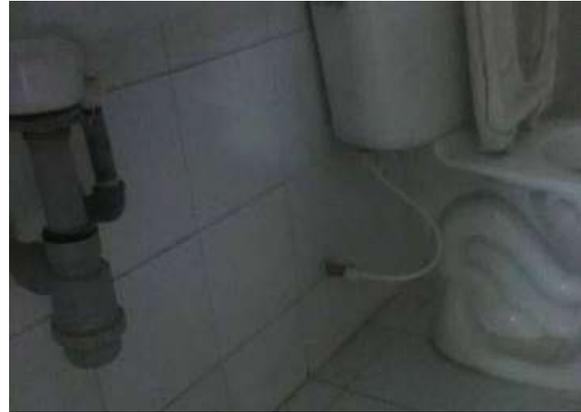
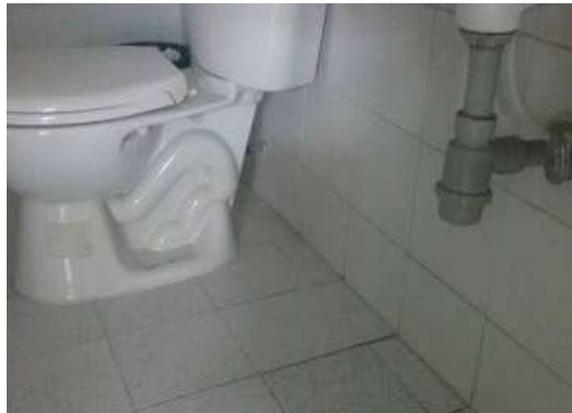
El bloque cuenta en su interior con los desagües en las zonas de baños y laboratorios, no presenta ningún problema de desagüe, se recomienda cambiar sifones de piso que se encuentren en mal estado.

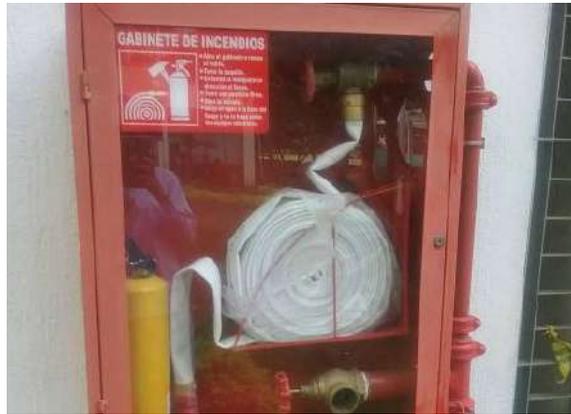
El bloque, cuenta con un gabinete tipo 3 en el exterior, con todos sus elementos.

Ilustración 342. Gabinete tipo 3, Bloque 1.  
Fuente: equipo de diagnóstico.

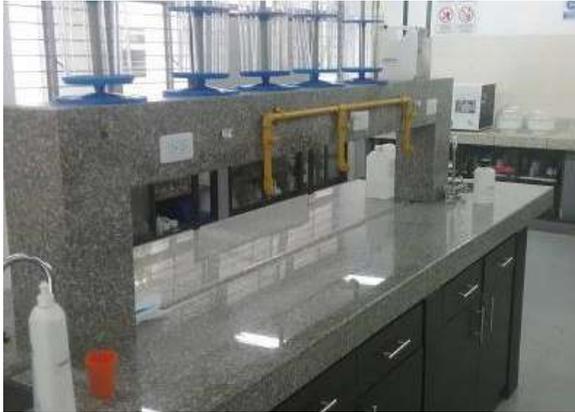
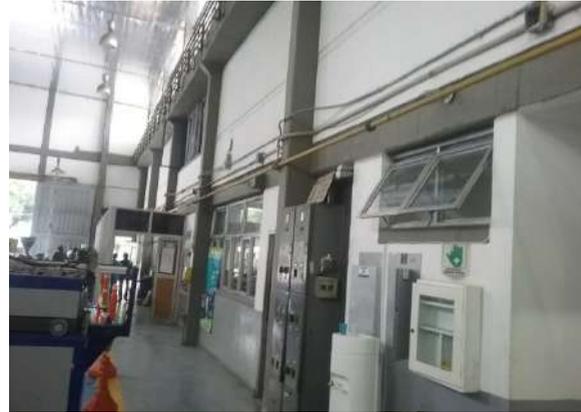
El bloque se encuentra en adecuación de redes de gas propano, para los laboratorios que se encuentran en el bloque.

Ilustración 346. Adecuación de red laboratorio de química.  
Fuente. Equipo de diagnóstico

Ilustración 347. Red de gas que pasa el taller en 1".  
Fuente. Equipo de diagnóstico

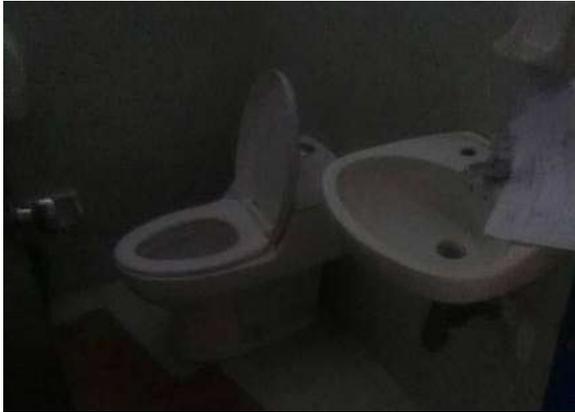
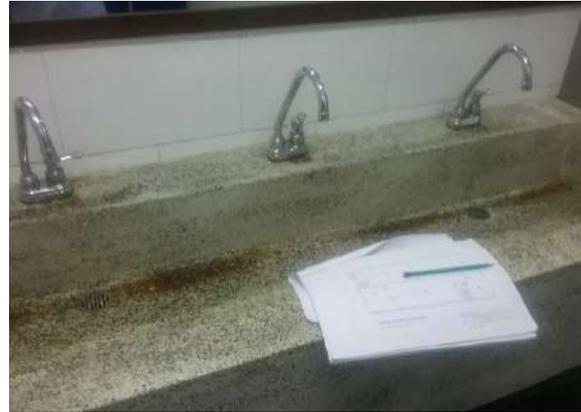
Las instalaciones de los baños, se encuentran en estado físico defectuoso y en funcionamiento correcto.

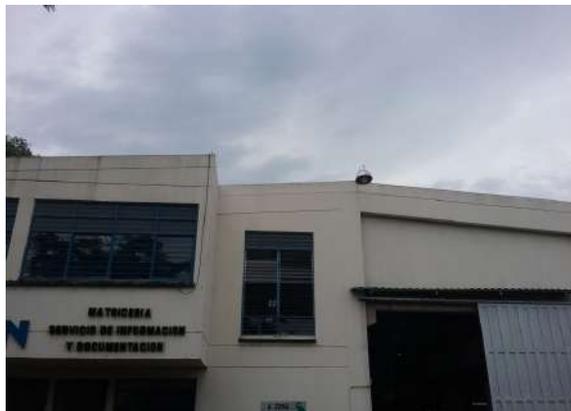
Ilustración 352. Fachada bloque 2.  
Fuente: equipo de diagnóstico.

El bloque cuenta con canaletas internas que recolectan aguas lluvias, se encuentra en buen estado y funcionamiento correcto. Se recomienda realizar limpieza y sondeo a las bajantes de agua lluvia.

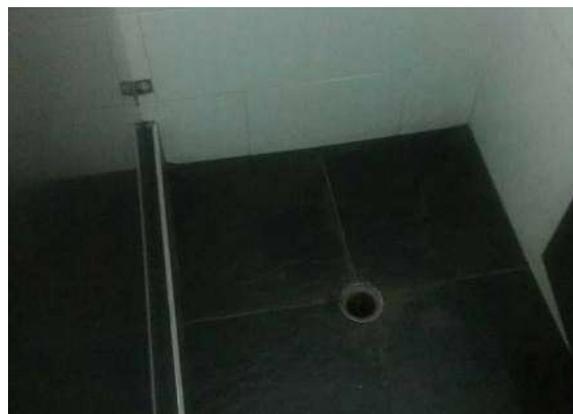
El bloque cuenta en su interior con los desagües en las zonas de baños, no presenta ningún problema de desagüe, se recomienda cambiar sifones de piso que se encuentren en mal estado.

Ilustración 354. Sifón de piso faltante en 3".  
Fuente. Equipo de diagnóstico

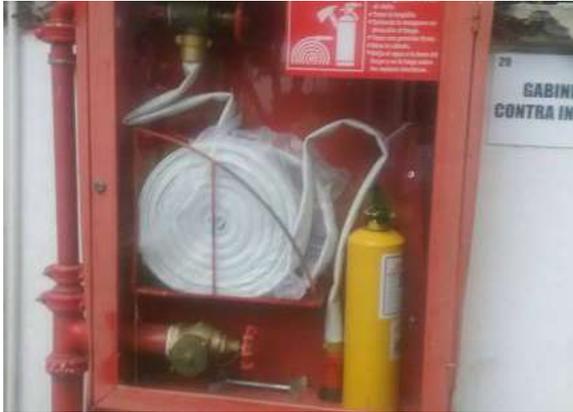
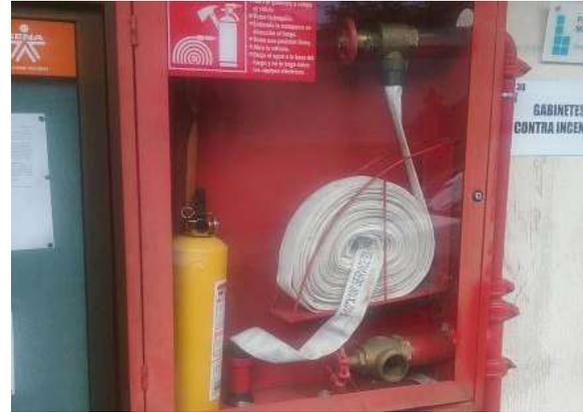
El bloque, cuenta con gabinete tipo 3 en el exterior, no cuentan con todos sus elementos.

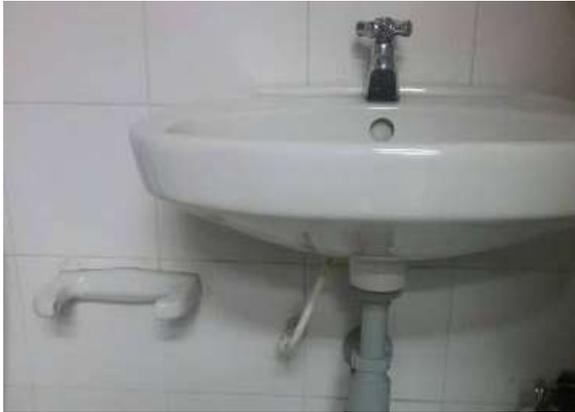
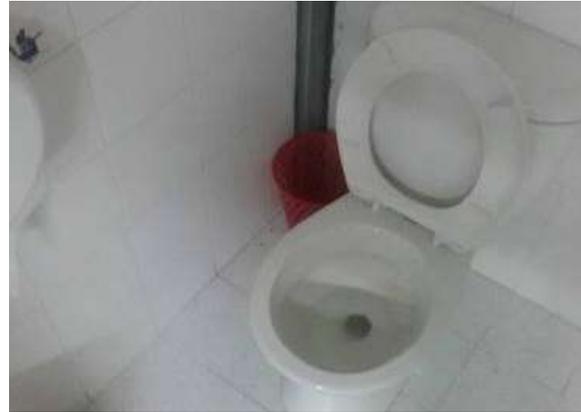
Las instalaciones de los baños, se encuentran en estado físico defectuoso y en funcionamiento correcto.

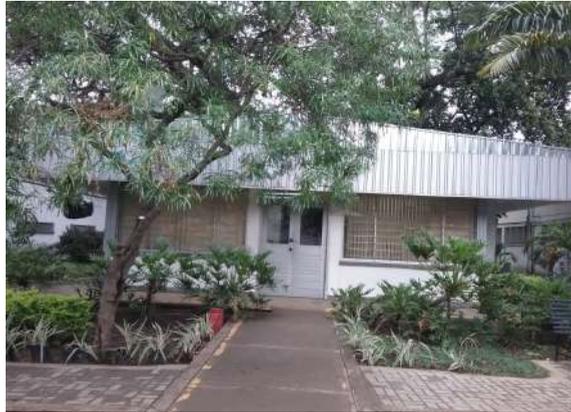
Ilustración 362. Fachada bloque 3.  
Fuente: equipo de diagnóstico.

Cubierta a dos aguas, entregan directamente al suelo.

- No presenta problemas de desagües en los baños.
- Se recomienda realizar un manejo a las aguas lluvias, debido a que entregan al suelo y se generan encharcamientos y deterioro de la placa.
- Se requiere efectuar revisión periódica y mantenimiento preventivo a las instalaciones de los aparatos sanitarios y griferías de los Baños y de la cocina, cada 2 meses
- Se debe efectuar mantenimiento periódico a las redes de desagües de las Aguas Residuales.

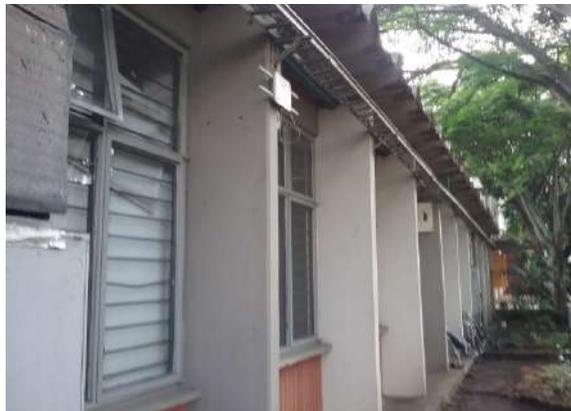
Ilustración 365. Fachada bloque 4.  
Fuente: equipo de diagnóstico.

Bloque con cubierta a un agua que entrega directamente a zona verde.

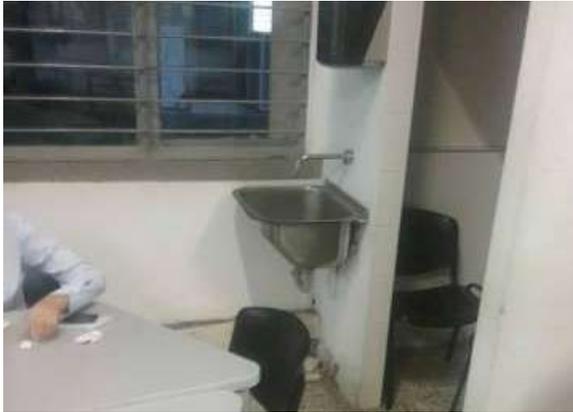
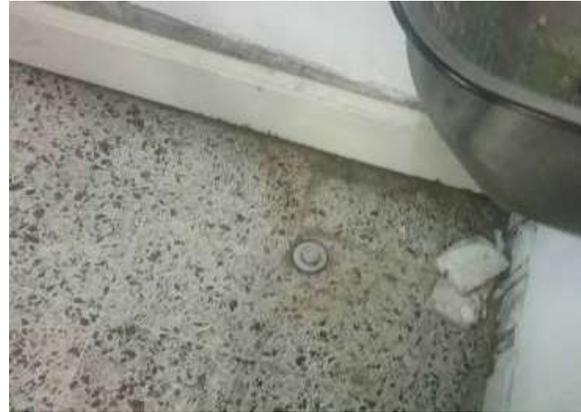
El bloque cuenta en su interior con los desagües en la zona del aula, no presenta ningún problema de desagüe, se recomienda cambiar sifón de piso que se encuentra en mal estado.

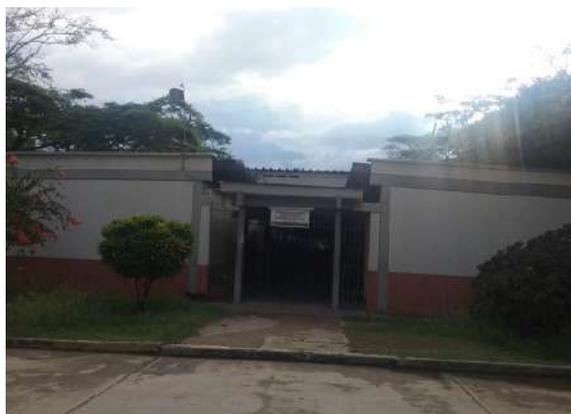
Ilustración 368. Fachada bloque 5.  
Fuente equipo de diagnóstico.

Cubierta a un agua, que entrega directamente al suelo.

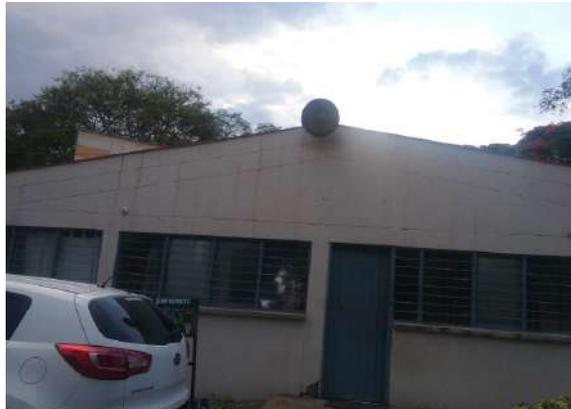
Ilustración 375. Fachada bloque 6.  
Fuente: equipo de diagnóstico.

Cubierta a dos aguas, que entrega directamente al suelo.

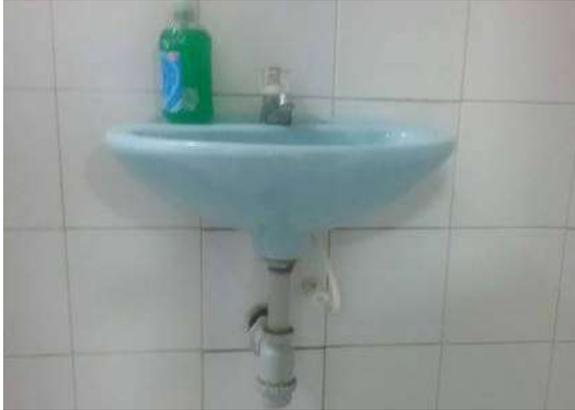
El bloque cuenta en su interior con los desagües en la zona de los baños y cocina, no presenta ningún problema de desagüe, se recomienda cambiar sifón de piso que se encuentra en mal estado.

Ilustración 376. Sifón de lavamanos en PVC en 2".  
Fuente. Equipo de diagnóstico

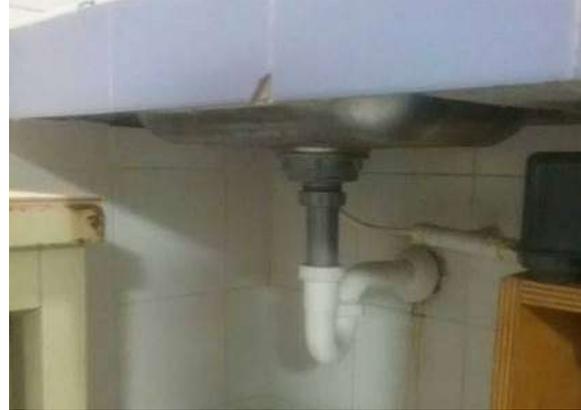
Ilustración 377. Sifón de lavaplatos en PVC en 2".  
Fuente. Equipo de diagnóstico

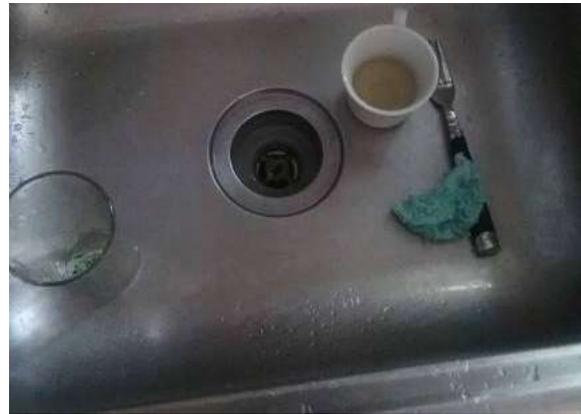
Las instalaciones del baño y cocina, se encuentran en estado físico correcto y en funcionamiento correcto.

Ilustración 379. Lavaplatos en mal estado.  
Fuente. Equipo de diagnóstico

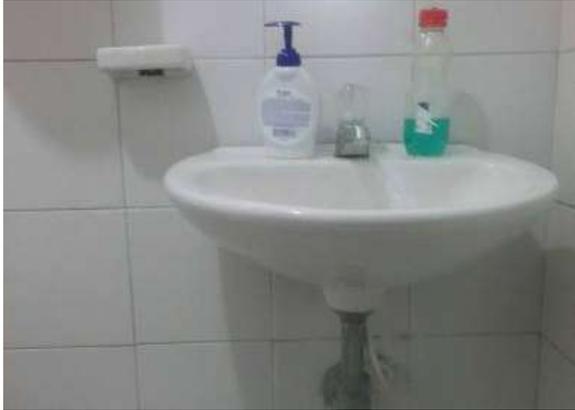
Ilustración 382. Sifón de lavamanos en PVC de 2".  
Fuente. Equipo de diagnóstico

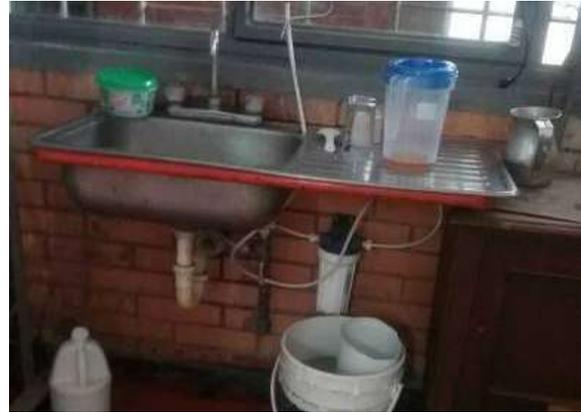
El bloque cuenta en su interior con los desagües en las zonas de los baños y lavaplatos, no presenta ningún problema de desagüe, se recomienda cambiar sifones de piso que se encuentren en mal estado.

Ilustración 383. Sifón de lavaplatos en PVC de 2". mal estado.  
Fuente. Equipo de diagnóstico

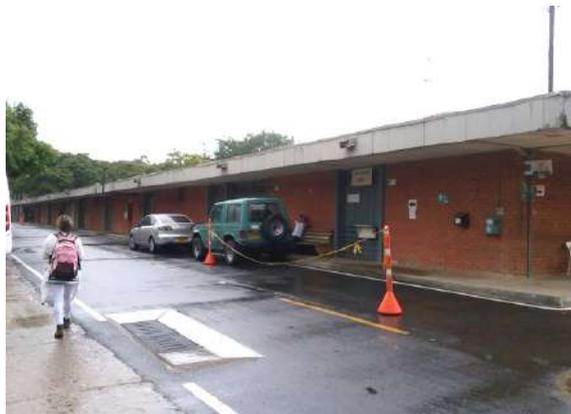
El bloque cuenta en la cubierta con gárgolas en mal estado, que entregan directamente al suelo.

Ilustración 390. Fachada bloque 10.  
Fuente: equipo de diagnóstico.

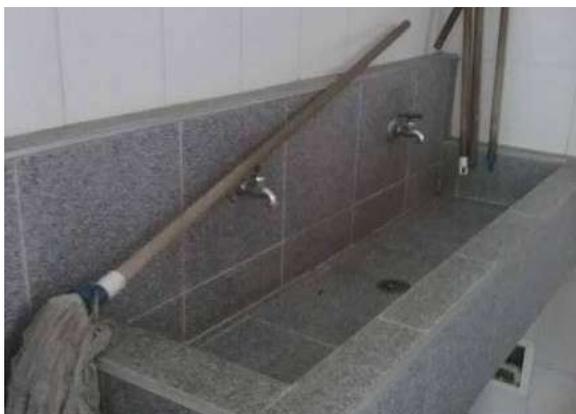
Las instalaciones de los baños y cocina, se encuentran en estado físico deficiente y en funcionamiento correcto.

Ilustración 393. Lavamanos.  
Fuente. Equipo de diagnóstico

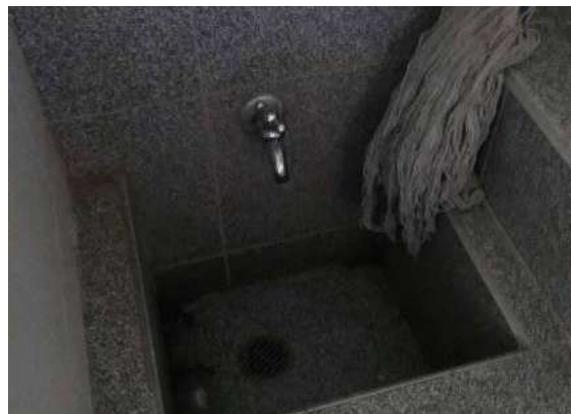
Ilustración 394. Poceta de aseo.  
Fuente. Equipo de diagnóstico

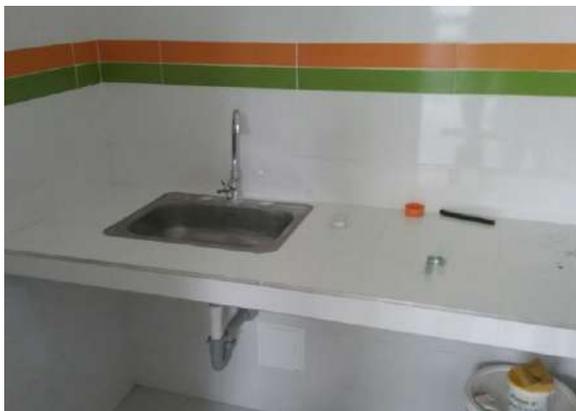
El bloque cuenta en su interior con los desagües en la zona de baños y cocina, no presentan ningún problema de desagüe, se recomienda cambiar sifones de lavamanos, lavaplatos y de piso que se encuentra en mal estado.

Ilustración 397. Sifón de lavaplatos en PVC en 2".  
Fuente. Equipo de diagnóstico

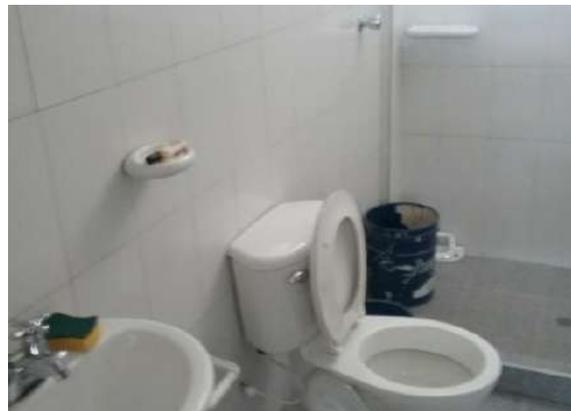
Ilustración 398. Desagüe de retrete.  
Fuente. Equipo de diagnóstico

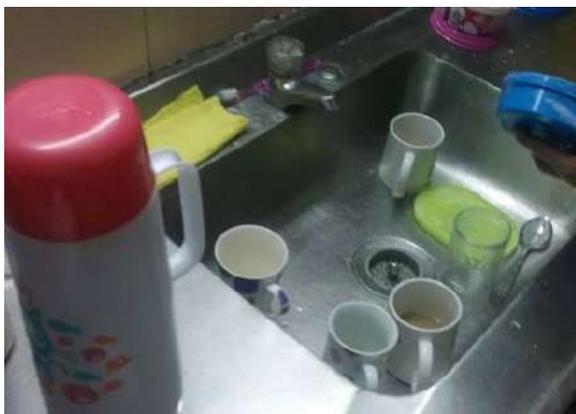
Las instalaciones de los baños y cocina, se encuentran en estado físico deficiente y en funcionamiento correcto.

Ilustración 403. Lavaplatos tipo llave.  
Fuente. Equipo de diagnóstico

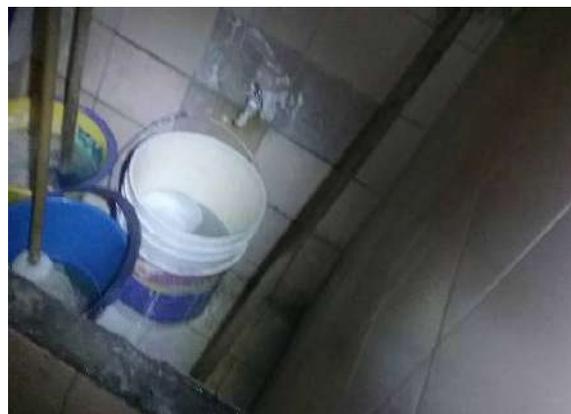
Ilustración 404. Poceta de aseo.  
Fuente. Equipo de diagnóstico

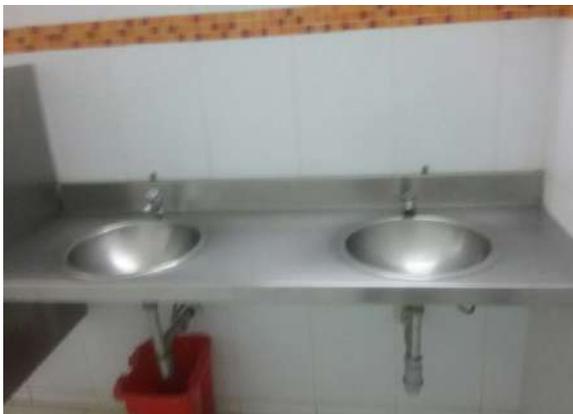
El bloque cuenta en su interior con los desagües en la zona de baños y no presenta ningún problema de desagüe, se recomienda cambiar sifones de lavamanos, lavaplatos y de piso que se encuentra en mal estado.

Ilustración 406. Sifón de lavamanos de PVC en 2".  
Fuente. Equipo de diagnóstico

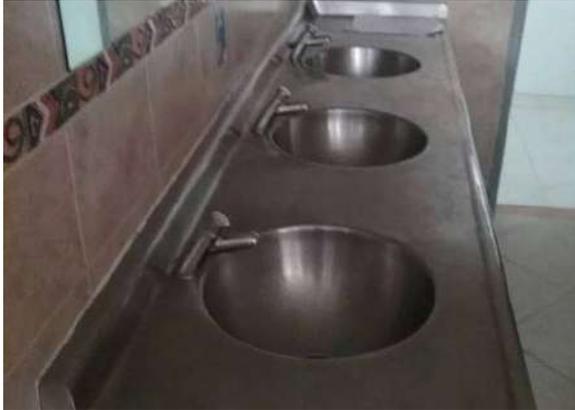
Las instalaciones de los baños y cocina, se encuentran en estado físico deficiente y en funcionamiento correcto.

Ilustración 410. Lavamanos tipo push.  
Fuente. Equipo de diagnóstico

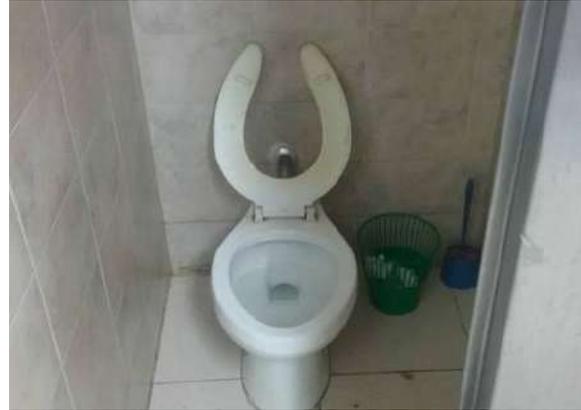
Ilustración 411. Retrete tipo fluxómetro.  
Fuente. Equipo de diagnóstico

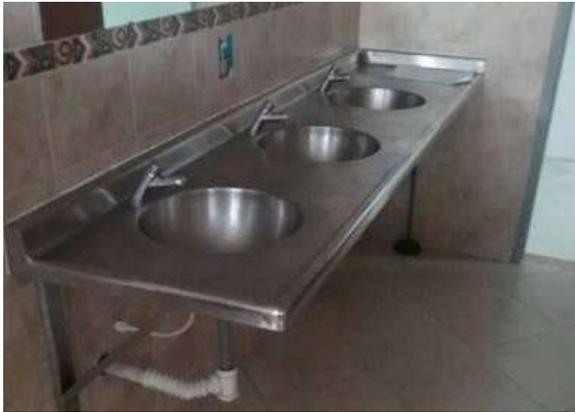
El bloque cuenta en su interior con los desagües en la zona de baños y no presenta ningún problema de desagüe, se recomienda cambiar sifones de lavamanos, Orinales y de piso que se encuentra en mal estado.

Ilustración 412. Sifón extensible en 2".  
Fuente. Equipo de diagnóstico

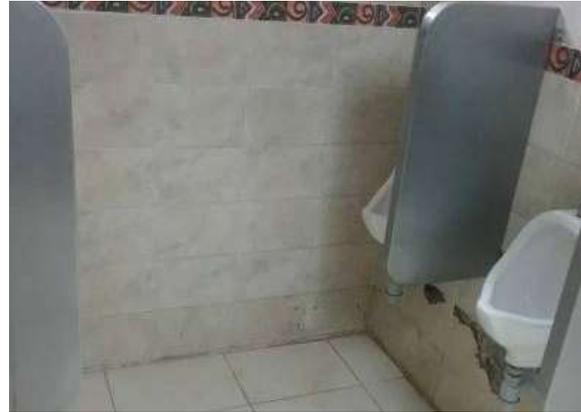
Ilustración 413. Sifón de orinal en PVCS de 2".  
Fuente. Equipo de diagnóstico

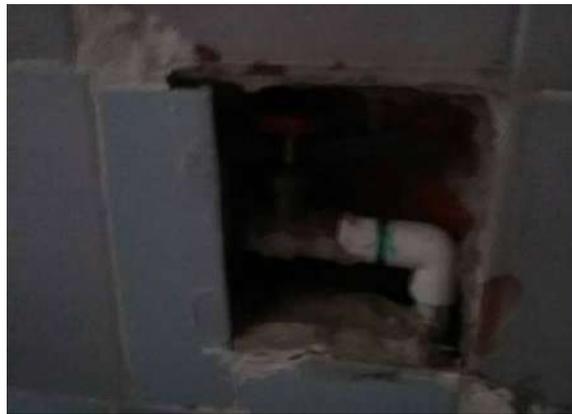
No se cuenta con Registros de control en todos los baños y cocina, para cortar el agua en caso de reparación o mantenimiento.

Ilustración 417. Válvula de control de espacio en HG.  
Fuente: equipo de diagnóstico.

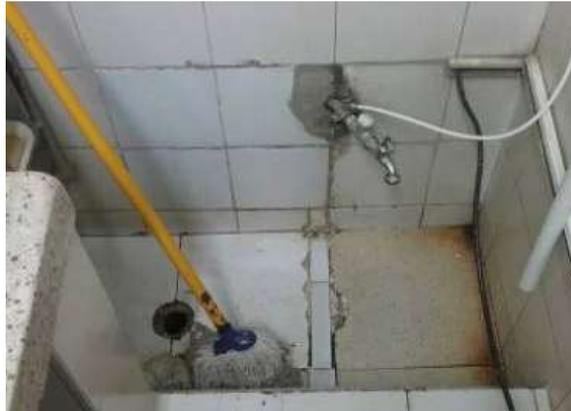
Ilustración 420. Poceta de aseo en mal estado.  
Fuente. Equipo de diagnóstico

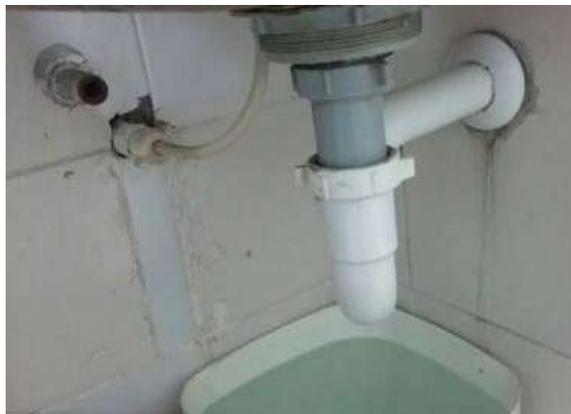
Ilustración 423. Sifón de Lavaplatos en mal estado en PVCS de 2".  
Fuente: equipo de diagnóstico.

El bloque cuenta en su interior con los desagües en la zona de baños y cocinas, no presenta ningún problema de desagüe, se recomienda cambiar sifones de lavamanos, lavaplatos y de piso que se encuentra en mal estado.

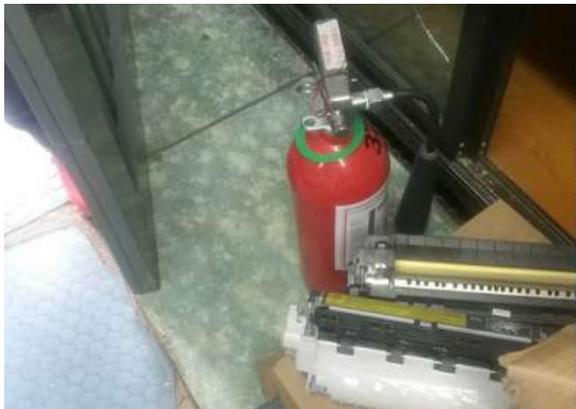
Ilustración 424. Extintor tipo CO2 en el suelo.  
Fuente. Equipo de diagnóstico

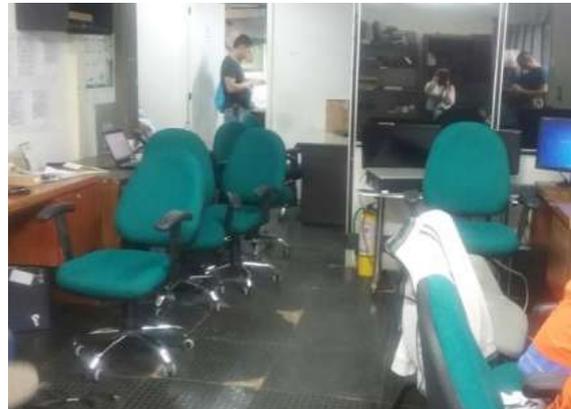
Ilustración 425. Extintor tipo multipropósito en el suelo.  
Fuente. Equipo de diagnóstico

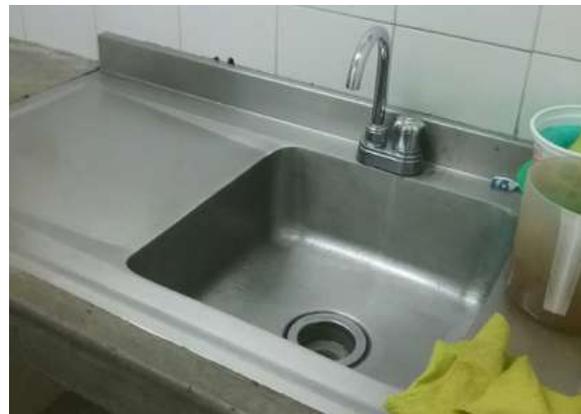
Las instalaciones de los baños y cocina, se encuentran en estado físico defectuoso y en funcionamiento correcto.

Ilustración 427. Lavaplatos tipo llave en mal estado.  
Fuente. Equipo de diagnóstico

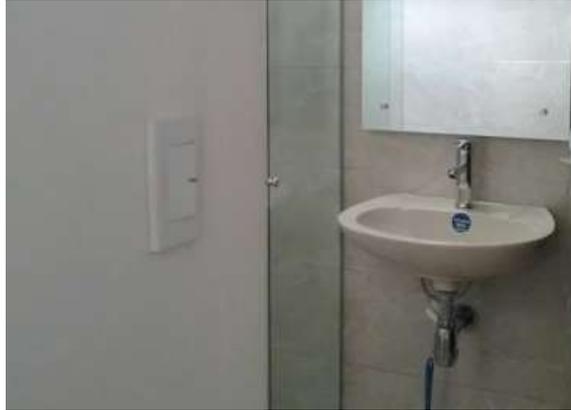
Ilustración 430. Sifón de lavamanos en 2".  
Fuente: equipo de diagnóstico.

El bloque cuenta en su interior con los desagües en la zona de baños y cocina, no presenta ningún problema de desagüe, se recomienda cambiar sifones de lavamanos, lavaplatos y de piso que se encuentra en mal estado.

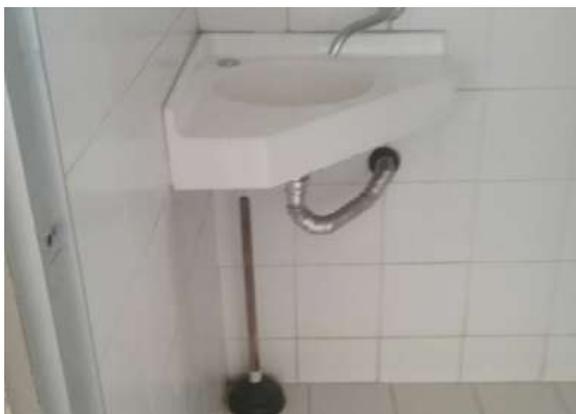
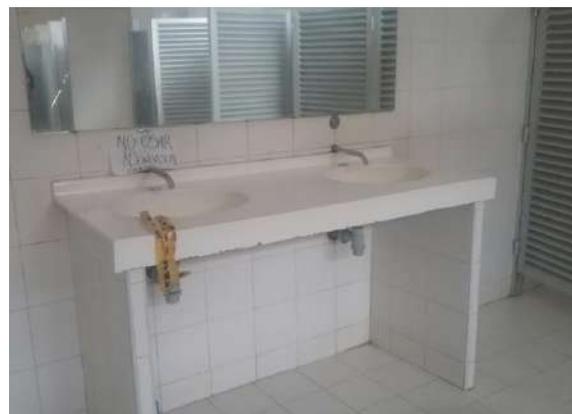
Ilustración 436. Sifón de aluminio en 2".  
Fuente. Equipo de diagnóstico

Ilustración 437. Sifón de lavamanos en PVCS de 2".  
Fuente. Equipo de diagnóstico

El bloque cuenta en su interior con los desagües en la zona de baños, no presenta ningún problema de desagüe, se recomienda cambiar sifones de lavamanos y de piso que se encuentra en mal estado.

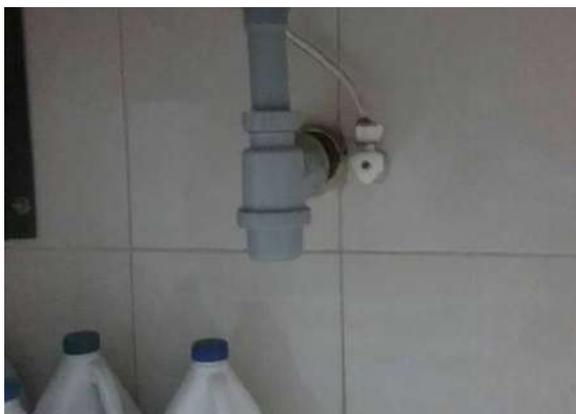
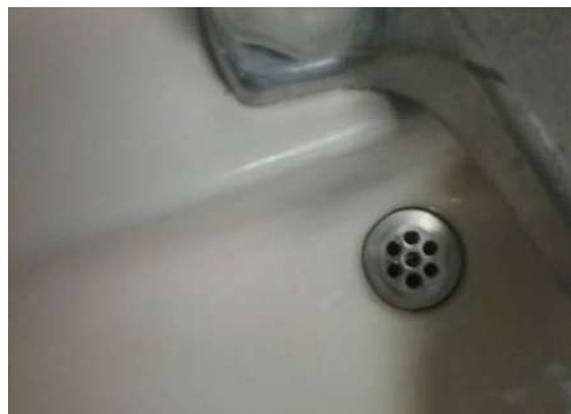
Ilustración 442. Sifón de lavamanos en PVC de 2".  
Fuente. Equipo de diagnóstico

Ilustración 443. Rejilla de Sifón de lavamanos.  
Fuente. Equipo de diagnóstico

El bloque cuenta en su interior con los desagües en la zona de baños, no presenta ningún problema de desagüe, se recomienda cambiar sifones de lavamanos y de piso que se encuentra en mal estado.

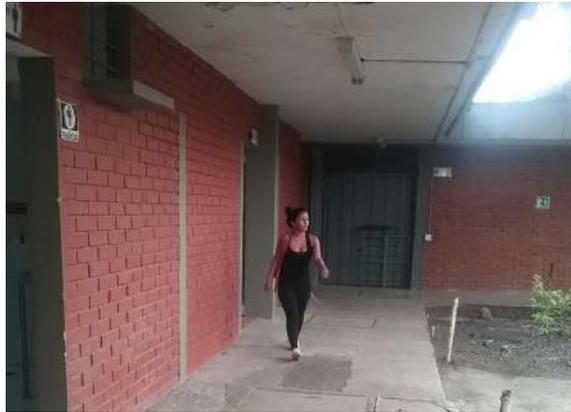
Ilustración 457. Fachada bloque 29.  
Fuente: equipo de diagnóstico.

Cubierta a un agua que entrega directamente al suelo, generando encharcamientos.

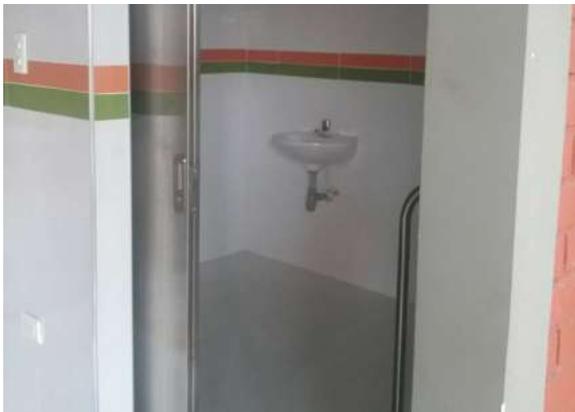
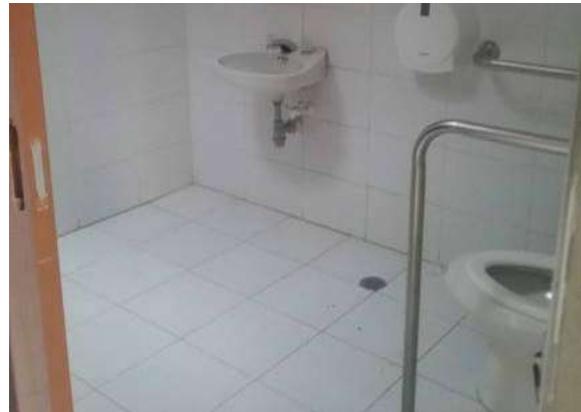
El bloque cuenta en su interior con los desagües en la zona de baños, no presenta ningún problema de desagüe, se recomienda cambiar sifones de lavamanos y de piso que se encuentra en mal estado.

Ilustración 458. Sifón de lavamanos en PVCs de 2".  
Fuente. Equipo de diagnóstico

Ilustración 459. Sifón de piso y lavamanos en PVCs.  
Fuente. Equipo de diagnóstico

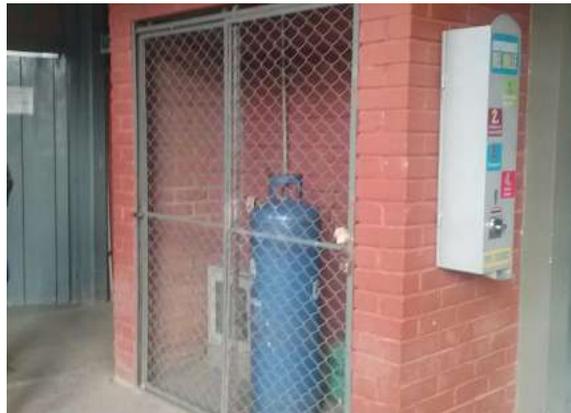
Ilustración 461. Fachada bloque 30.  
Fuente: equipo de diagnóstico.

Cubierta a un agua, que entrega directamente al suelo, generando encharcamientos.

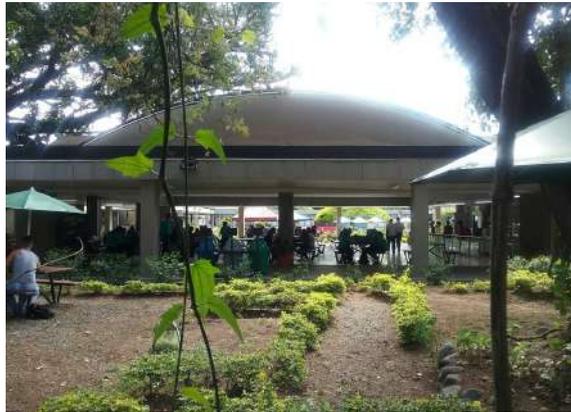
Ilustración 465. Fachada bloque 31.  
Fuente: equipo de diagnóstico.

Cubierta a un agua que entrega directamente al suelo, generando encharcamientos.
