# DIAGNÓSTICO I N T E G R A L

**CALI** / Vol. 2

Centro No. 42

Complejo Salomia: Centro de electricidad y automatización industrial- CEAI / Centro de diseño tecnológico industrial / Centro nacional de la asistencia técnica a la industria ASTIN / Centro de gestión tecnológica de servicios

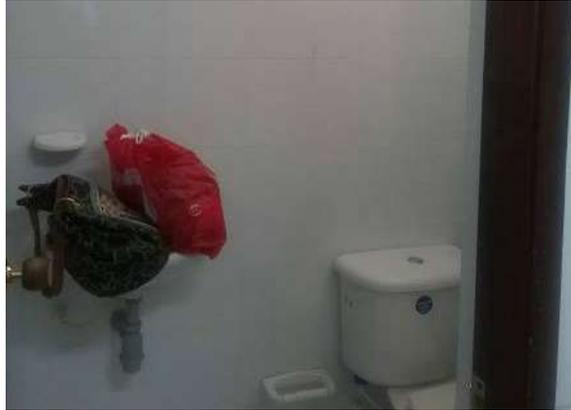
El bloque cuenta en su interior con los desagües en la zona de baños, no presenta ningún problema de desagüe, se recomienda cambiar sifones de lavamanos y de piso que se encuentra en mal estado.

Ilustración 466. Sifón de Lavamanos en PVCS de 2".  
Fuente: equipo de diagnóstico.

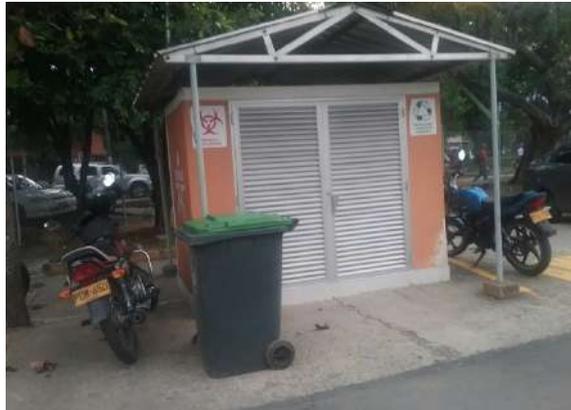
Ilustración 471. Fachada bloque 32.  
Fuente: equipo de diagnóstico.

Bloque tiene cubierta a dos aguas sin canales ni bajantes, por lo tanto se entregan las aguas directamente al suelo.
