# **SERVICIO NACIONAL DE APRENDIZAJE - SENA**

## **ANÁLISIS DE VULNERABILIDAD SÍSMICA DE LAS SEDES – SENA CALI**

**Estudio Realizado por:  
CONSORCIO AMP-P&D**

**Diciembre del año 2014  
Bogotá, Colombia**

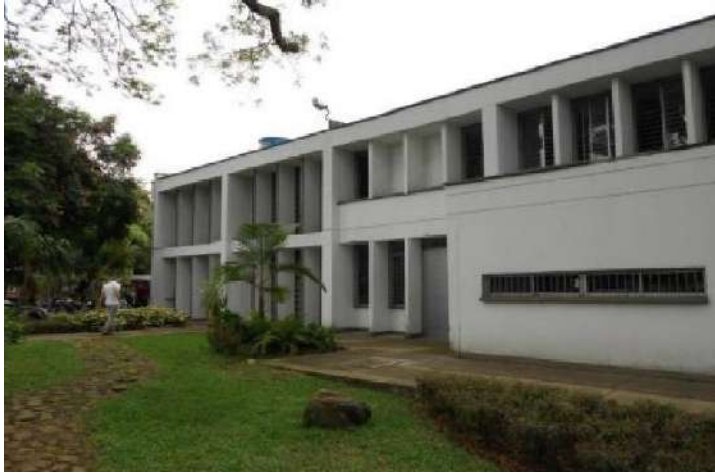
### 5.1.9 Edificación # 13

<b>SISTEMA PRINCIPAL</b> ---->	CON-CONCRETO
<b>f´m</b> ----->	N/A
<b>f´c</b> ----->	17.5 MPa
<b>CV</b> ----->	0.050 T/m <sup>2</sup>
<b>Ro</b> ----->	3.125
<b>E</b> ----->	19700 MPa
<b>Ne<sub>f</sub></b> ----->	17.5 MPa

ISE = 0.597  
IFL = 0.369

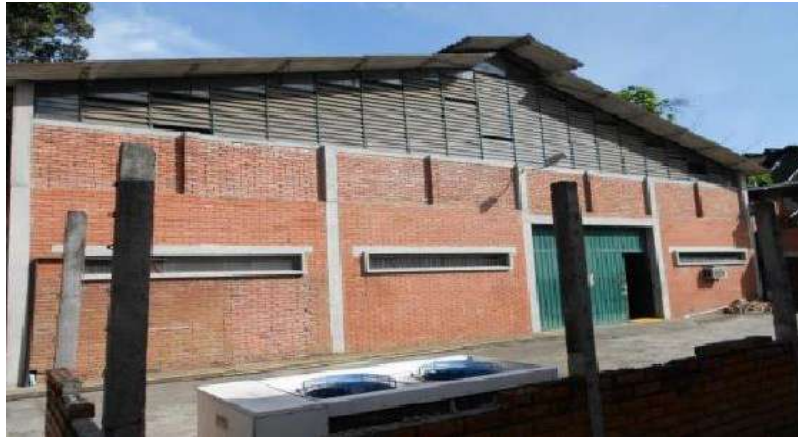
### 5.1.10 Edificación # 15

<b>SISTEMA PRINCIPAL</b> ---->	CON-CONCRETO
<b>f´m</b> ----->	N/A
<b>f´c</b> ----->	17.5 MPa
<b>CV</b> ----->	0.050 T/m <sup>2</sup>
<b>Ro</b> ----->	1.875
<b>E</b> ----->	19700 MPa
<b>Ne<sub>f</sub></b> ----->	17.5 MPa

ISE = 2.844  
IFL = 3.109

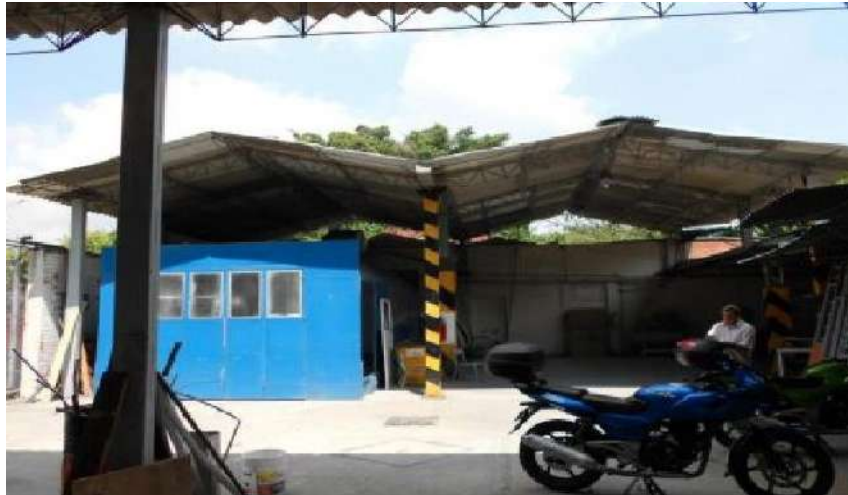
### 5.1.11 Edificación # 16

<b>SISTEMA PRINCIPAL</b> ---->	CON-CONCRETO
<b>f´m</b> ----->	N/A
<b>f´c</b> ----->	17.5 MPa
<b>CV</b> ----->	0.050 T/m <sup>2</sup>
<b>Ro</b> ----->	1.667
<b>E</b> ----->	19700 MPa
<b>Ne<sub>f</sub></b> ----->	17.5 MPa

ISE = 0.708  
IFL = 0.182

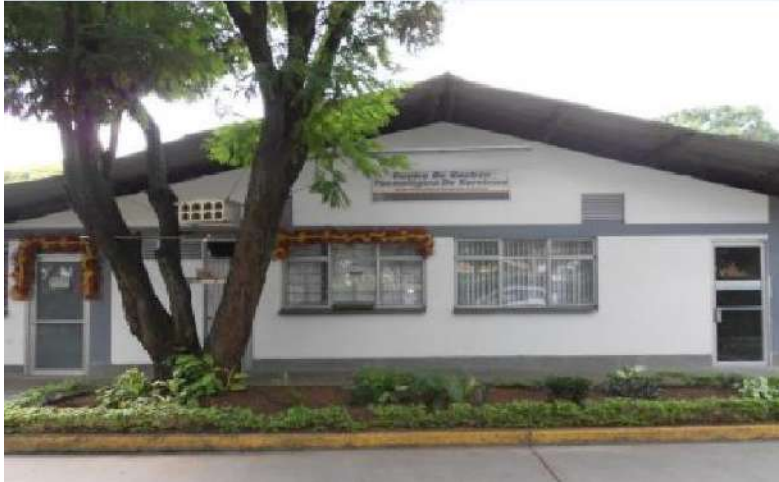
### 5.1.12 Edificación # 17

<b>SISTEMA PRINCIPAL</b> ---->	CON-CONCRETO
<b>f´m</b> ----->	N/A
<b>f´c</b> ----->	17.5 MPa
<b>CV</b> ----->	0.050 T/m <sup>2</sup>
<b>Ro</b> ----->	1.5
<b>E</b> ----->	19700 MPa
<b>Ne<sub>f</sub></b> ----->	17.5 MPa

=====  
ISE = 0.539  
IFL = 0.229

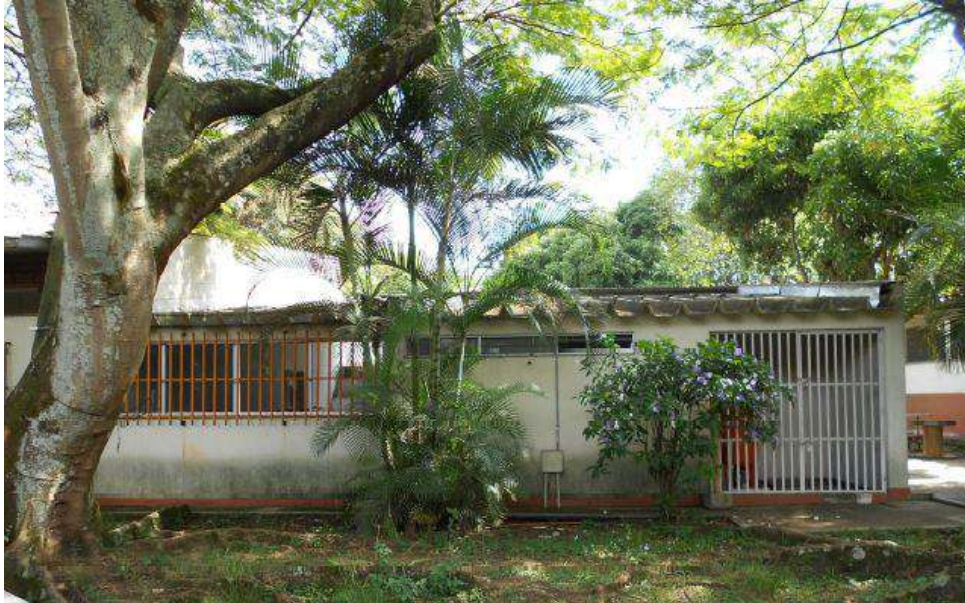
### 5.1.13 Edificación # 18

<b>SISTEMA PRINCIPAL</b> ---->	CON-CONCRETO
<b>f´m</b> ----->	N/A
<b>f´c</b> ----->	17.5 MPa
<b>CV</b> ----->	0.50 kN/m <sup>2</sup>
<b>Ro</b> ----->	1.25
<b>E</b> ----->	19700 MPa
<b>Ne<sub>f</sub></b> ----->	17.5 MPa

-----  
ISE = 0.655  
IFL = 0.262

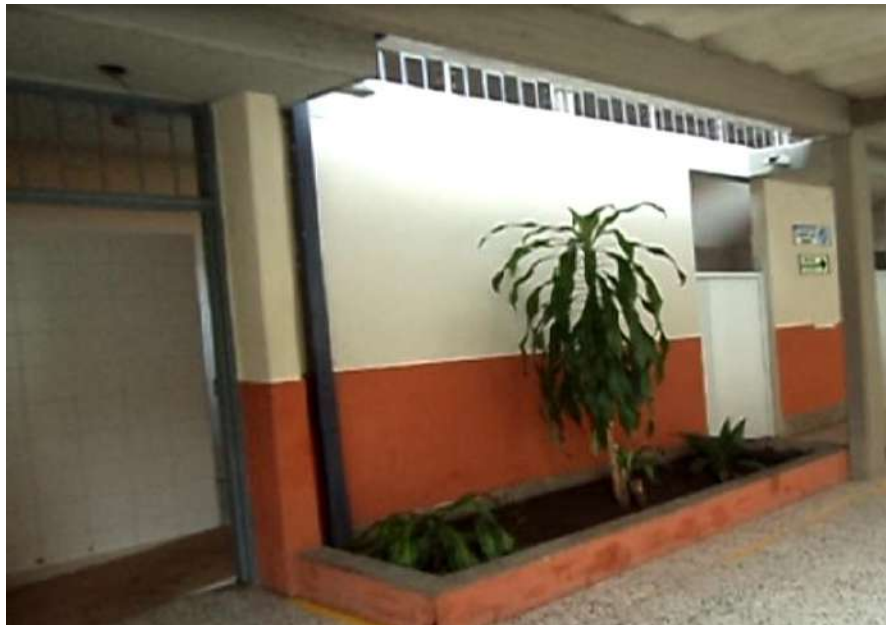
### 5.1.14 Edificación # 19

<b>SISTEMA PRINCIPAL</b> ---->	CON-CONCRETO
<b>f´m</b> ----->	N/A
<b>f´c</b> ----->	17.5 MPa
<b>CV</b> ----->	0.50 kN/m <sup>2</sup>
<b>Ro</b> ----->	1.25
<b>E</b> ----->	19700 MPa
<b>Nef</b> ----->	17.5 MPa

IFL = 0.486

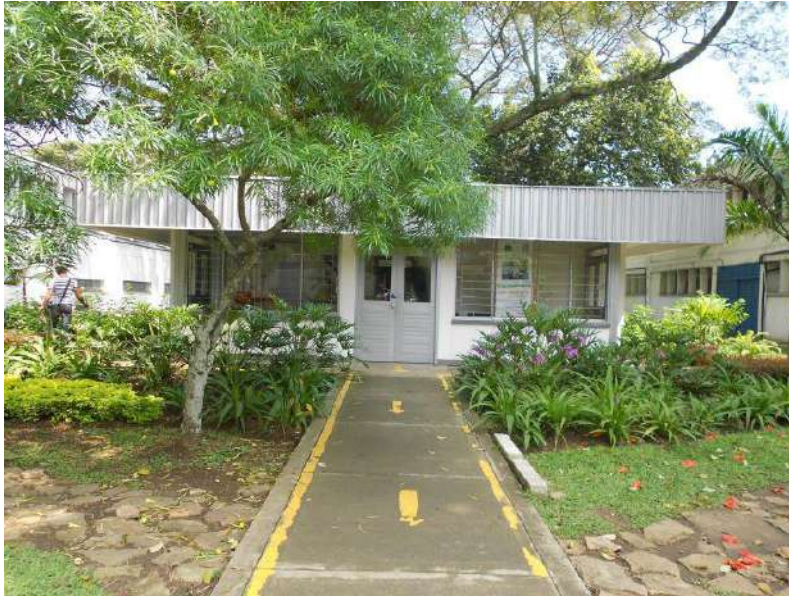
### 5.1.15 Edificación # 20

<b>SISTEMA PRINCIPAL</b> ---->	MET-TUBULAR
<b>f' m</b> ----->	N/A
<b>f' c</b> ----->	N/A
<b>CV</b> ----->	0.50 kN/m <sup>2</sup>
<b>Ro</b> ----->	2.0
<b>E</b> ----->	N/A
<b>Nef</b> ----->	N/A

ISE = 0.286  
IFL = 0.222

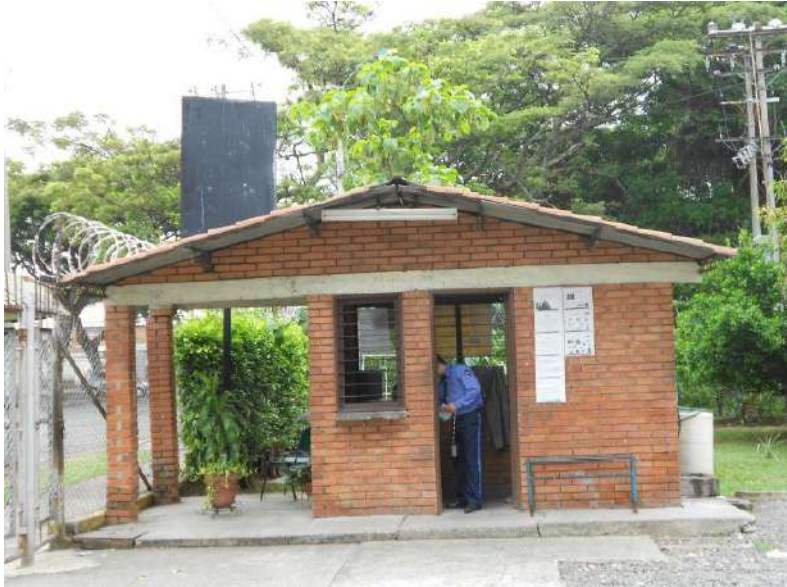
## 5.1.16 Edificación # 21

<b>SISTEMA PRINCIPAL</b> ---->	MAM-SIMPLE
<b>f´m</b> ----->	6.52 MPa
<b>f´c</b> ----->	N/A
<b>CV</b> ----->	0.50 kN/m <sup>2</sup>
<b>Ro</b> ----->	1
<b>E</b> ----->	N/A
<b>Ne<math>\bar{f}</math></b> ----->	N/A

ISE = 0.684  
IFL = 0.135

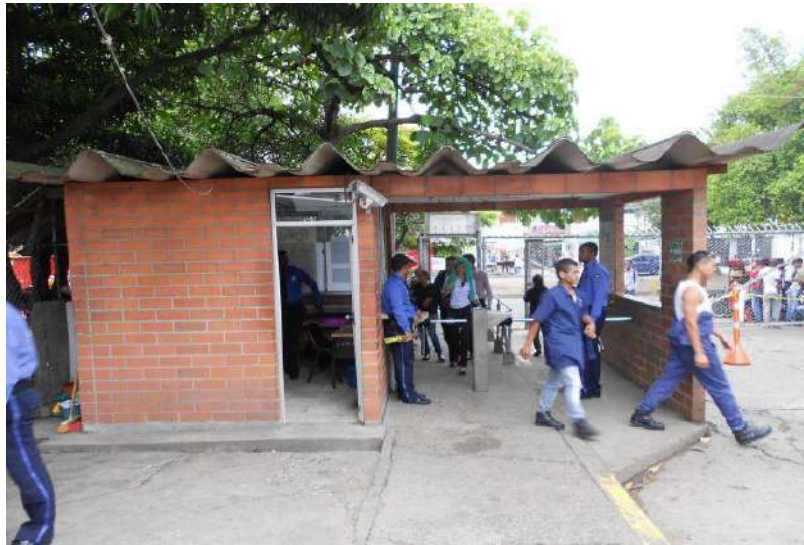
### 5.1.17 Edificación # 22

<b>SISTEMA PRINCIPAL</b> ---->	MAM-REFORZADA
<b>f' m</b> ----->	6.52 MPa
<b>f' c</b> ----->	N/A
<b>CV</b> ----->	0.50 kN/m <sup>2</sup>
<b>Ro</b> ----->	1.5
<b>E</b> ----->	N/A
<b>Nef</b> ----->	N/A

ISE = 0.713  
IFL = 0.286

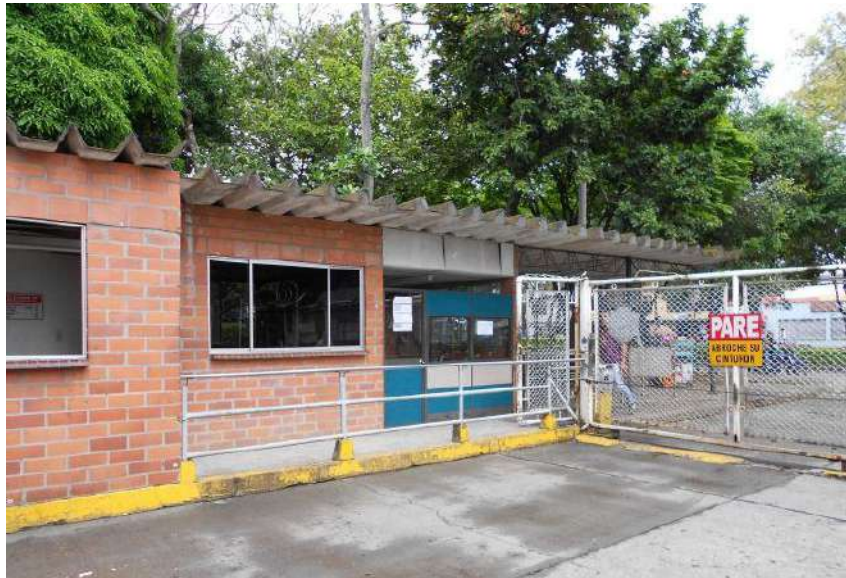
### 5.1.18 Edificación # 23

<b>SISTEMA PRINCIPAL</b> ---->	MAM-REFORZADA
<b>f´m</b> ----->	6.52 MPa
<b>f´c</b> ----->	N/A
<b>CV</b> ----->	0.50 kN/m <sup>2</sup>
<b>Ro</b> ----->	1
<b>E</b> ----->	N/A
<b>Nef</b> ----->	N/A

ISE = 0.736  
IFL = 0.486

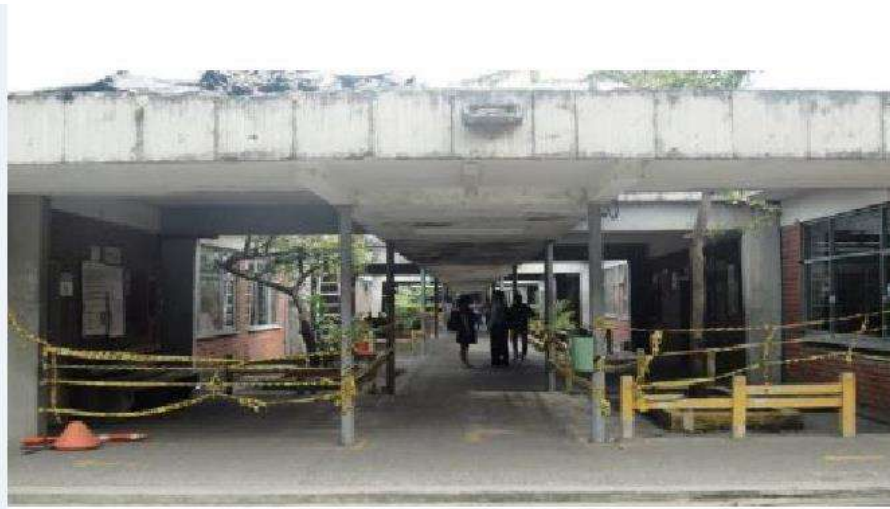
### 5.1.19 Edificación # 24

<b>SISTEMA PRINCIPAL</b> ---->	CON-CONCRETO
<b>f´m</b> ----->	N/A
<b>f´c</b> ----->	17.5 MPa
<b>CV</b> ----->	0.050 T/m <sup>2</sup>
<b>Ro</b> ----->	1.25
<b>E</b> ----->	19700 MPa
<b>Ne<sub>f</sub></b> ----->	17.5 MPa

ISE = 0.775  
IFL = 0.103

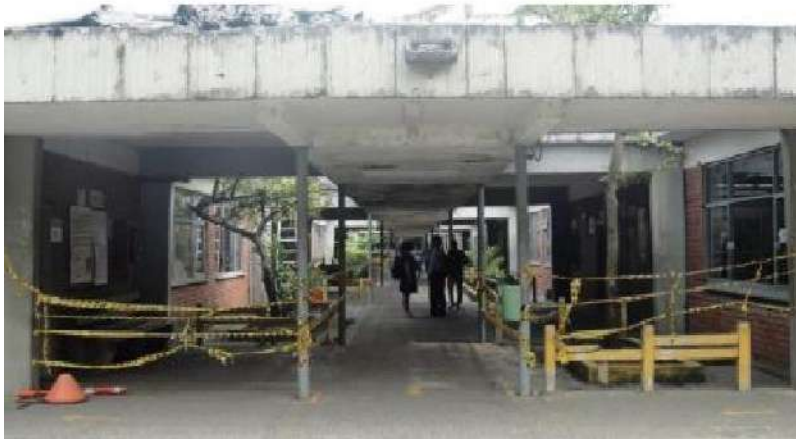
## 5.1.20 Edificación # 25

<b>SISTEMA PRINCIPAL</b> ---->	CON-CONCRETO
<b>f´m</b> ----->	N/A
<b>f´c</b> ----->	17.5 MPa
<b>CV</b> ----->	0.050 T/m <sup>2</sup>
<b>Ro</b> ----->	1.25
<b>E</b> ----->	19700 MPa
<b>Ne<sub>f</sub></b> ----->	17.5 MPa

=====  
ISE = 0.775  
IFL = 0.103

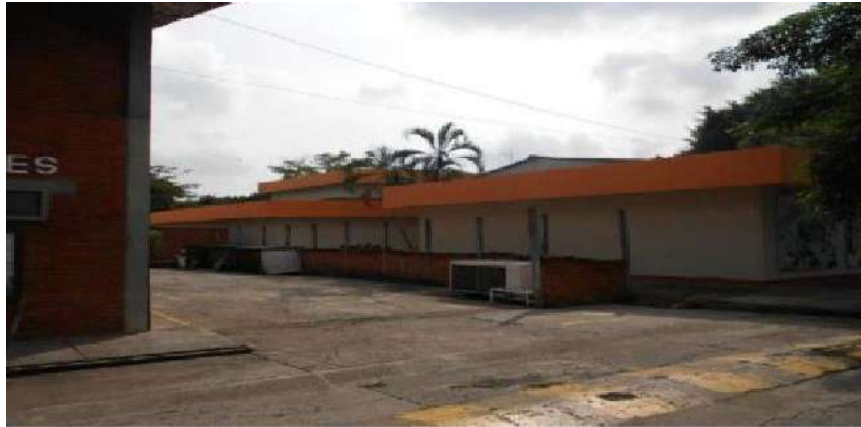
### 5.1.21 Edificación # 26

<b>SISTEMA PRINCIPAL</b> ---->	MAM-CONFINADA
<b>f´m</b> ----->	6.52 MPa
<b>f´c</b> ----->	17.5 MPa
<b>CV</b> ----->	0.050 T/m <sup>2</sup>
<b>Ro</b> ----->	2.5
<b>E</b> ----->	19700 MPa
<b>Ne<sub>f</sub></b> ----->	17.5 MPa

ISE = 0.667  
IFL = 0.853

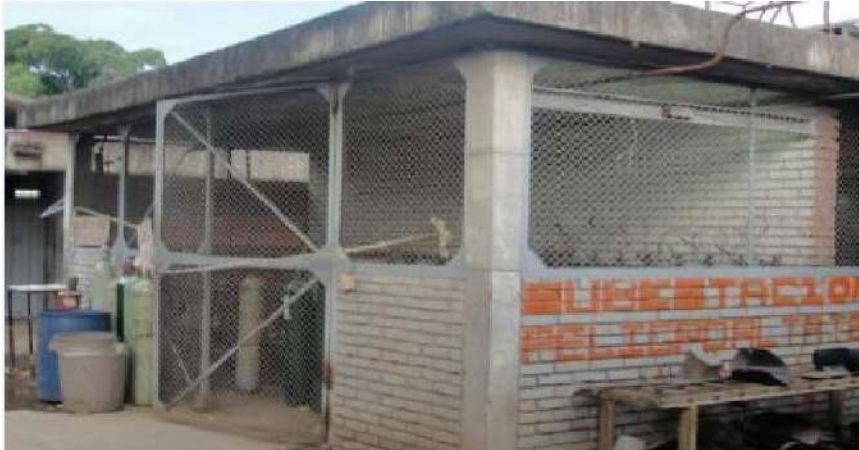
## 5.1.22 Edificación # 27

<b>SISTEMA PRINCIPAL</b> ---->	CON-CONCRETO
<b>f´m</b> ----->	N/A
<b>f´c</b> ----->	17.5 MPa
<b>CV</b> ----->	0.050 T/m <sup>2</sup>
<b>Ro</b> ----->	1.5
<b>E</b> ----->	19700 MPa
<b>Ne<sub>f</sub></b> ----->	17.5 MPa

=====  
ISE = 0.790  
IFL = 0.553

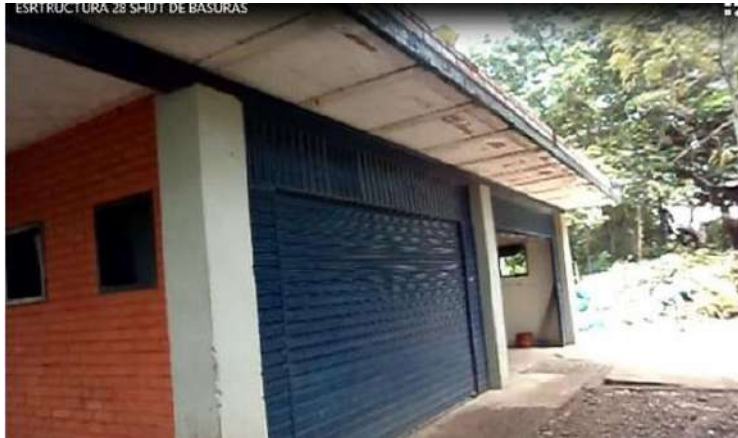
### 5.1.23 Edificación # 28

<b>SISTEMA PRINCIPAL</b> ---->	CON-CONCRETO
<b>f´m</b> ----->	N/A
<b>f´c</b> ----->	17.5 MPa
<b>CV</b> ----->	0.050 T/m <sup>2</sup>
<b>Ro</b> ----->	1.50
<b>E</b> ----->	19700 MPa
<b>NeF</b> ----->	17.5 MPa
