CONSORCIO AMP - P&D

Contrato 882-2013

**LEVANTAMIENTO DE LA INFORMACIÓN EN CAMPO
FORMATOA-DATOSGENERALES**

A-2 - Nombre Sede COMPLEJO SALOMIA

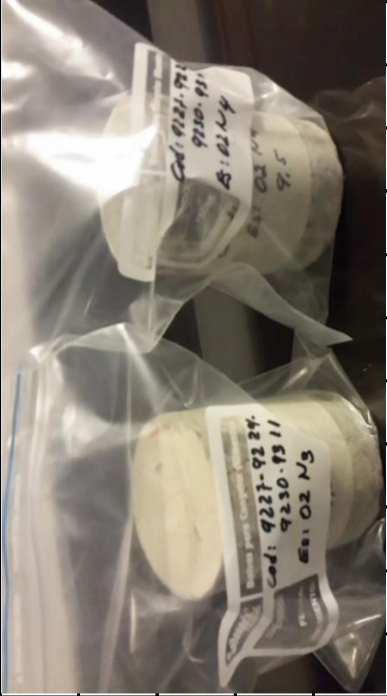
CÓMO MARCAR MUESTRAS DE NUCLEOS

UBICACIÓN		LECTURAS CON ESCLEROMETRO										PROM	EXTRACC NÚCLEO		ID NÚCLEO													
COL	VIG LOCAL	42	41	42	40	43	42	39	39	38	40	36	58	56	53	53	32	33	34	30	SI	NO						
X																								41,25			N3	
X																									40,75			N4
X																									38			
X																									55			
X																									32,25			
																									0			
																									0			
																									0			
																									0			
																									0			
																									0
