# DIAGNÓSTICO I N T E G R A L

**CALI** / Vol. 1

Complejo Salomia: Centro de electricidad y automatización industrial- CEAI / Centro de diseño tecnológico industrial / Centro nacional de la asistencia técnica a la industria ASTIN / Centro de gestión tecnológica de servicios

**SERVICIO NACIONAL DE APRENDIZAJE - SENA**

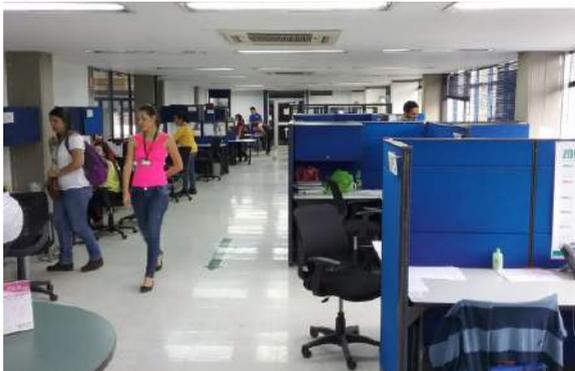
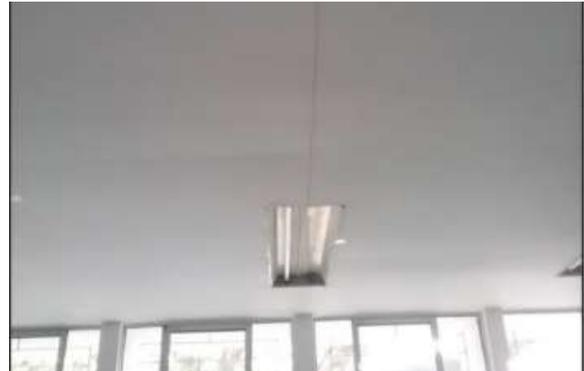
Ilustración 45. Evidencia de entrepiso con fisuras  
Fuente. Equipo de diagnóstico

La placa de contrapiso es aligerada y presenta deflexiones, fisuras y en algunos sectores se refleja el mal procedimiento constructivo e inadecuado para este tipo de construcción.

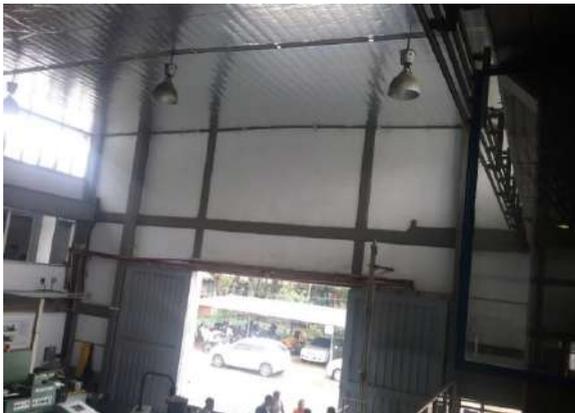
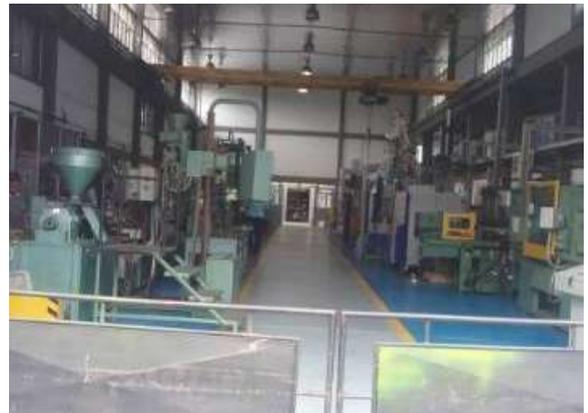
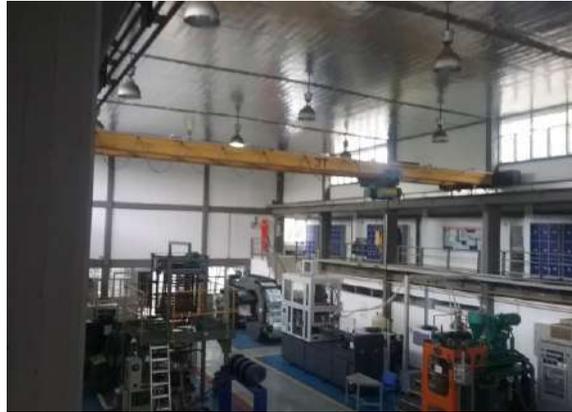
Ilustración 49. Cubierta Asbesto Cemento con estructura con vigas de concreto  
Fuente. Equipo de diagnóstico

La cubierta presenta inclinación, en teja de asbesto cemento con estructura de vigas en concreto con un aislamiento térmico, esta respectivamente amarrada al sistema estructural.

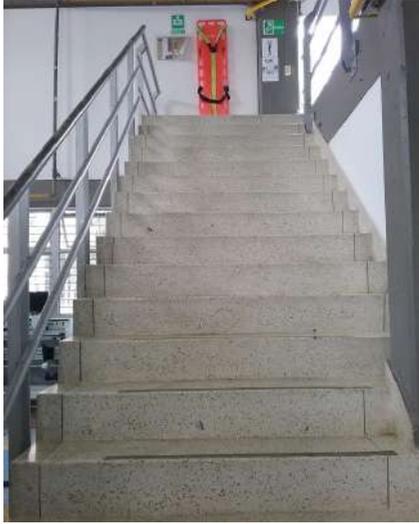
Ilustración 50. Escaleras de acceso  
Fuente. Equipo de diagnóstico

- Las escaleras interiores que sirven como medio de evacuación, cumplen con los requisitos, estipulados en la NSR-10, numeral K.3.8.3, que indica que debe de tener un ancho mínimo de 1.20 m, el ancho mínimo de la huella debe ser 280 mm, y la altura de la huella, está en el rango de 100 mm y 180 mm.

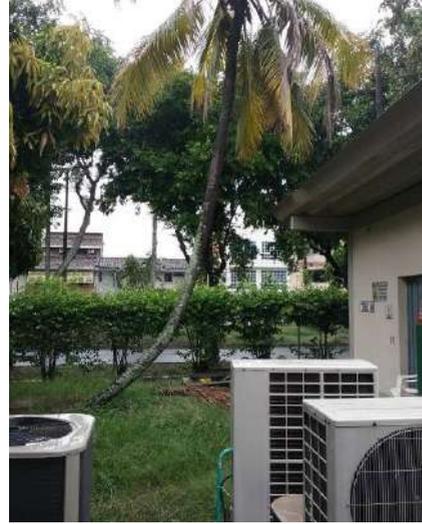
Ilustración 51. Árbol inclinado en un costado  
Fuente. Equipo de diagnóstico

- En un costado lateral se presenta una árbol inclinación, se recomienda monitoreo para evitar el colapso de este en la estructura.
- se recomienda realizar el reforzamiento respectivo, enfocado en los elementos no estructurales.

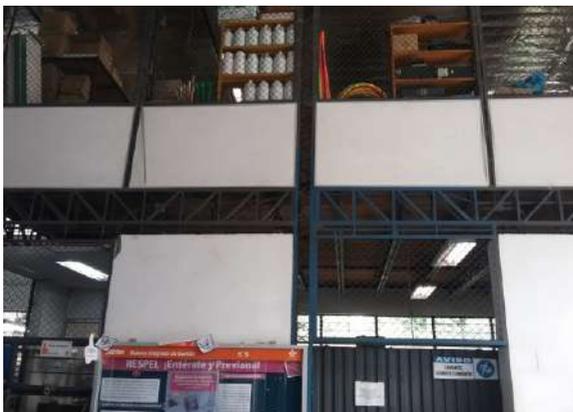
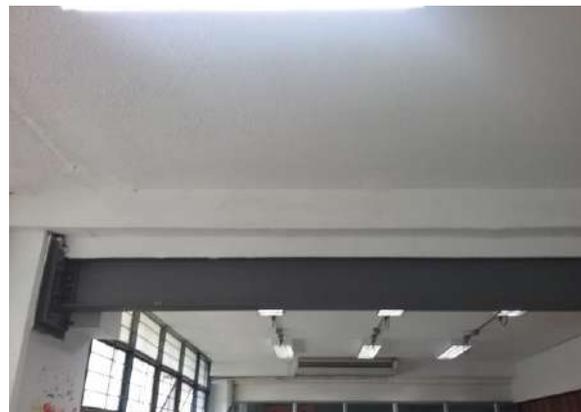
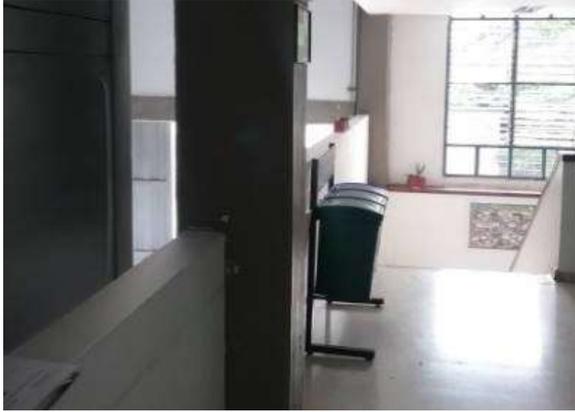
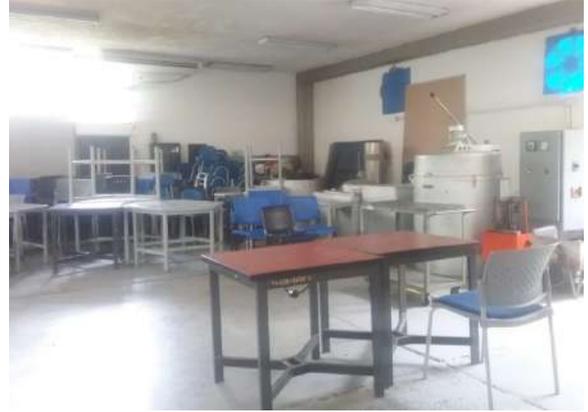
Ilustración 54. Estructura Bloque 2  
Fuente. Equipo de diagnóstico

El sistema constructivo de este bloque es pórtico en concreto, el cual funciona con vigas de columna a columna en ambas direcciones, con una sección aproximada de columnas de 0.30x0.40 m, combinado con estructura metálica en celosía, esta presenta buen estado. (Ver ilustración No.53)

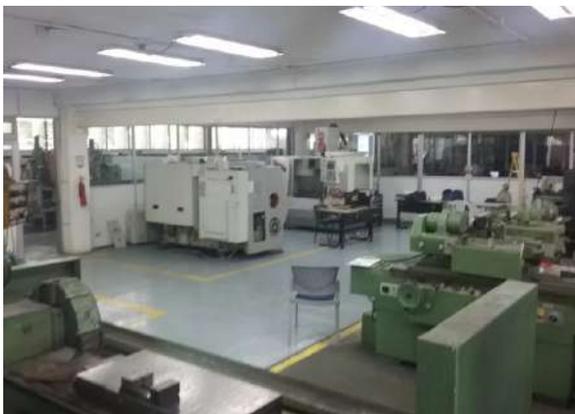
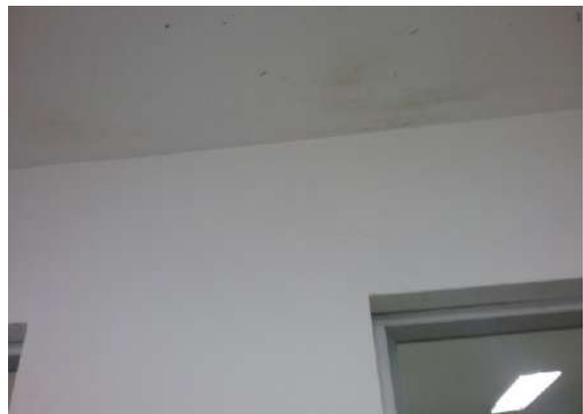
La placa de contrapiso es aligerada, la cual presenta abundamiento, fisuras y signos de humedad. (Ver ilustración No. 56)

Ilustración 57. Placa de contrapiso  
Fuente. Equipo de diagnóstico

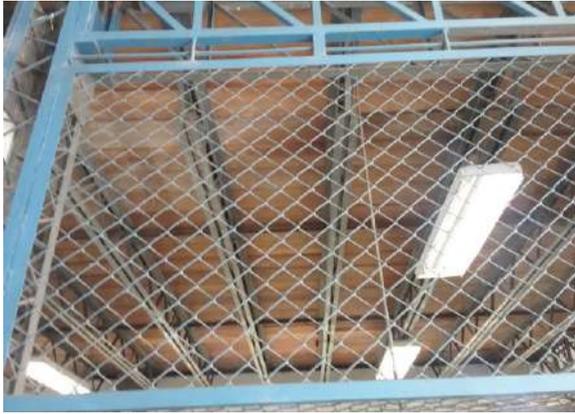
En esta construcción, está compuesta por dos cubiertas diferentes, que son: a) En una parte la cubierta es de madera con inclinación, con estructura de cerchas metálicas, esta presenta buen estado. (Ver ilustración No. 57) y b) La cubierta presenta

Ilustración 58. Cubierta en madera  
Fuente. Equipo de diagnóstico

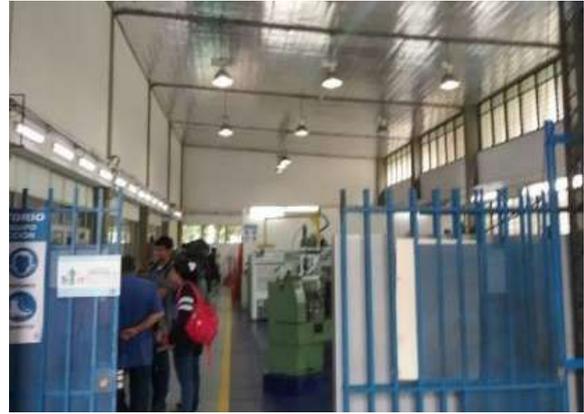
inclinación, en teja de asbesto cemento con estructura de vigas en concreto con un aislamiento térmico, esta respectivamente amarrada al sistema estructural. (Ver ilustración No. 58).

Ilustración 59. Cubierta Asbesto Cemento  
Fuente. Equipo de diagnóstico

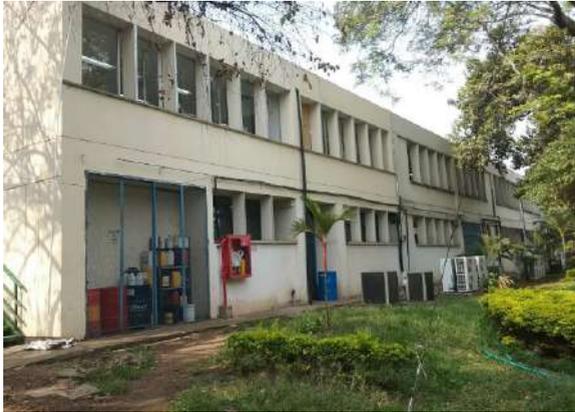
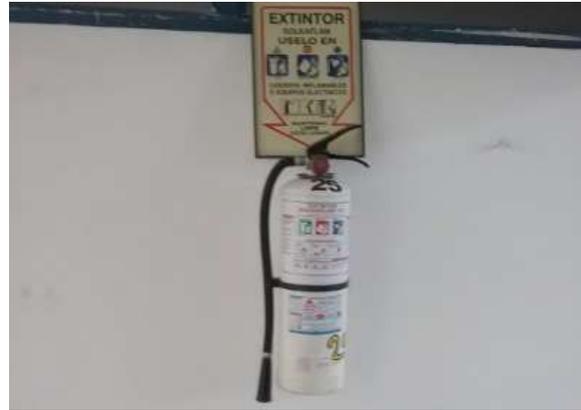
Cuenta con aspersores solo en los gabinetes por ende, no cumple con lo estipulado en la NSR-10, capítulo J, ya que no cuenta con red contraincendios.

Ilustración 61. Gabinetes y extintores, sin presencia de red contraincendios.  
Fuente. Equipo de diagnóstico

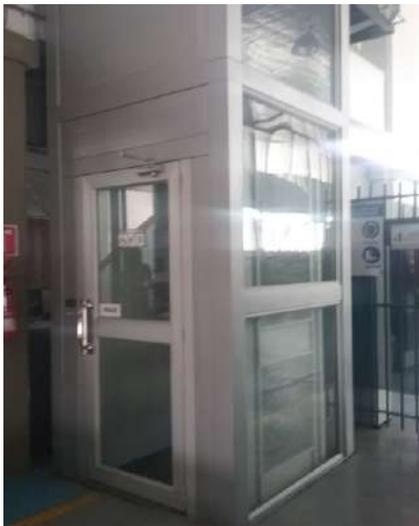
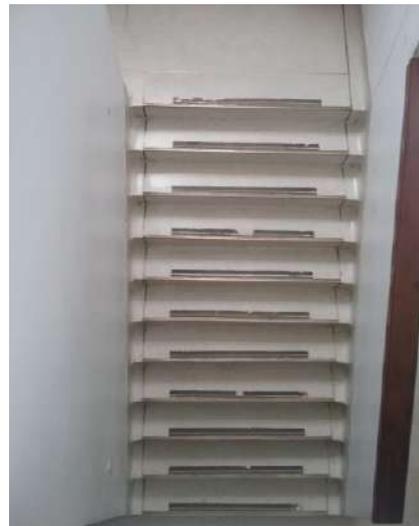
- Las escaleras interiores que sirven como medio de evacuación, cumplen con los requisitos, estipulados en la NSR-10, numeral K.3.8.3, que indica que debe de tener un ancho mínimo de 1.20 m, el ancho mínimo de la huella debe ser 280 mm, y la altura de la huella, está en el rango de 100 mm y 180 mm.

Ilustración 62. Medios de evacuación  
Fuente. Equipo de diagnóstico

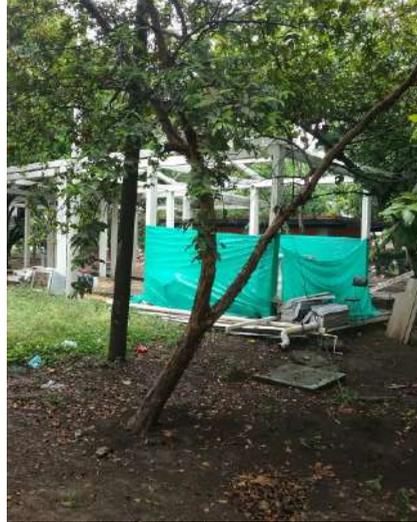
Ilustración 63. Árbol inclinado en un costado  
Fuente. Equipo de diagnóstico

- En un costado lateral se presenta una árbol inclinación, se recomienda realizar monitoreo, sobre todo en la parte de raíz, para evitar que futuramente afecte la cimentación de la construcción.

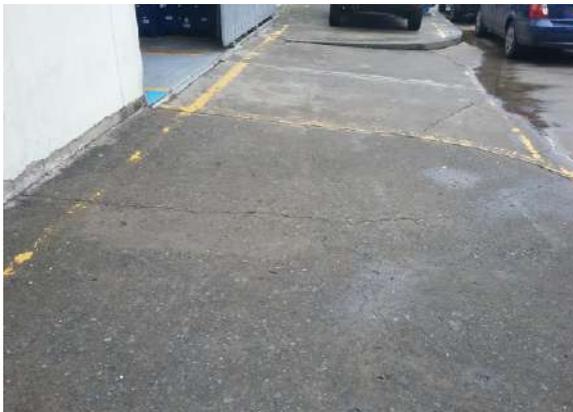
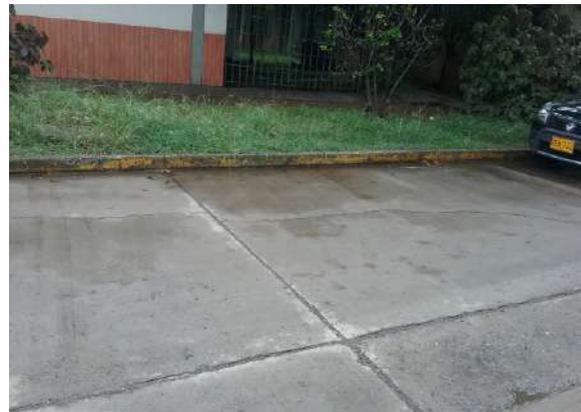
- En el andén frontal y pavimento, se evidencia fisuras.
- se recomienda realizar el reforzamiento respectivo, enfocado en los elementos no estructurales.

Ilustración 64. Fisuras en andén frontal y pavimento  
Fuente. Equipo de diagnóstico

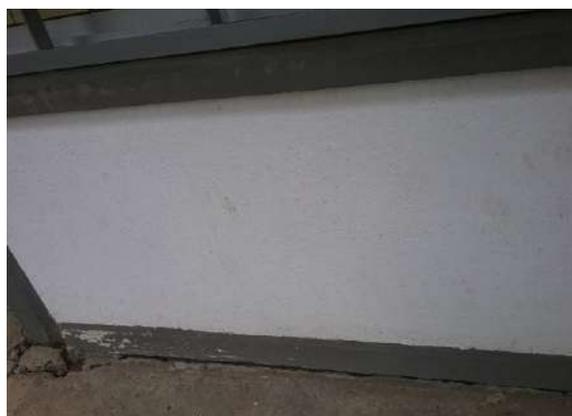
En la parte inferior de la construcción, se puede intuir que hubo un leve movimiento de la estructura, lo que se hace necesario una inspección en la cimentación.

Ilustración 68. Pata de la estructura  
Fuente. Equipo de diagnóstico

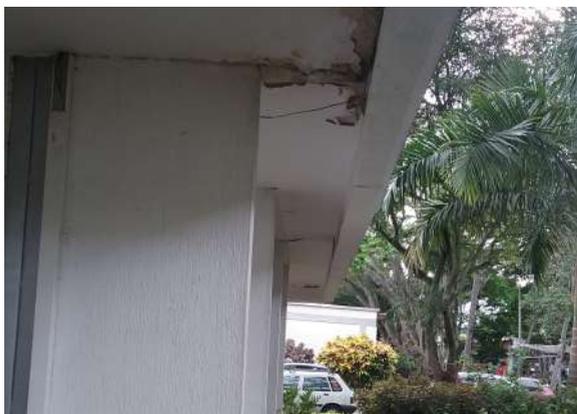
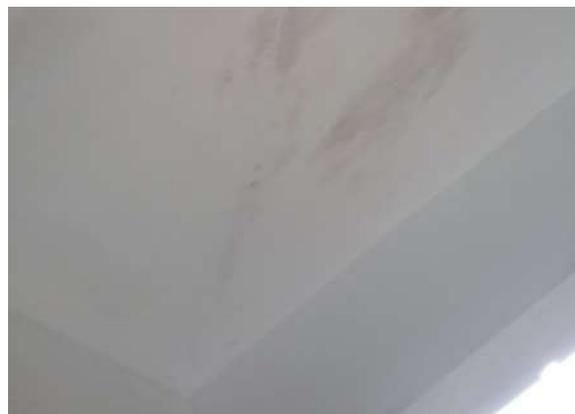
En la visita, se evidencia signos de humedad y pocas fisuras en muros, entrepiso y andén. (Ver ilustración No. 68,69 y 70).

Ilustración 69. Evidencia de signos de humedad  
Fuente. Equipo de diagnóstico

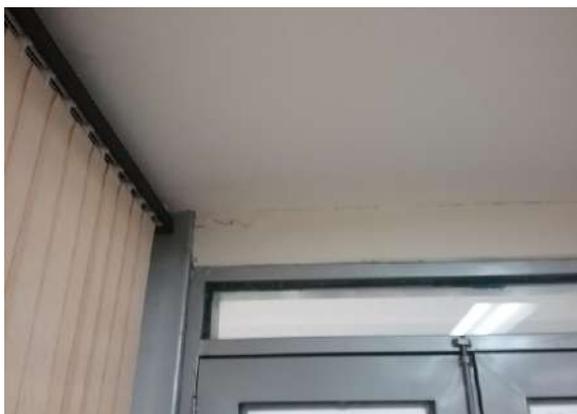
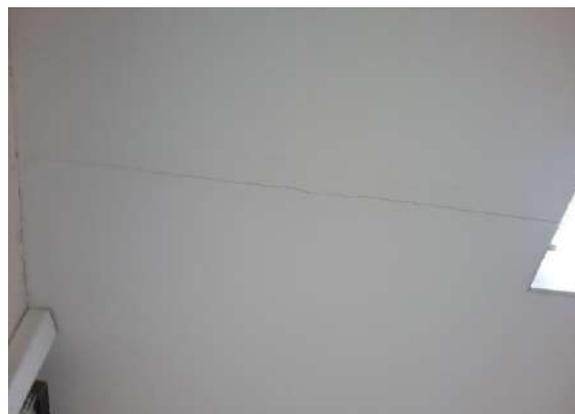
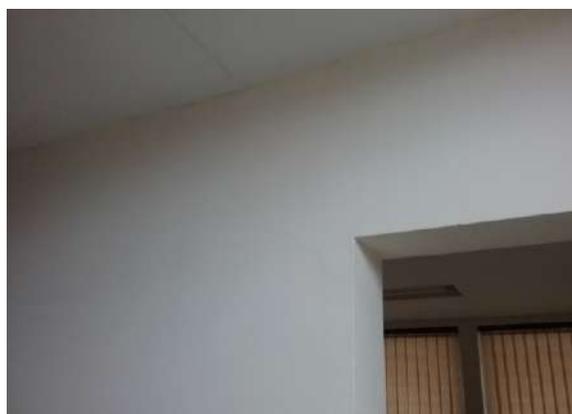
Ilustración 70. Presencia de fisuras  
Fuente. Equipo de diagnóstico

- De acuerdo con la visita se evidencia fisuras en muros y cielo raso de forma muy superficial, se recomienda realizar un mantenimiento adecuado.
- La estructura no cuenta con red contraincendios, haciendo que no cumpla con lo estipulado en la NSR-10, capítulo J, ya que no cuenta con red contraincendios.
- Se visualiza en la cimentación un movimiento de estructura, se recomienda realizar una inspección de cimentación, ya que esto ocasiona que la estructura tenga un buen comportamiento gravitacional pero no sísmico.
- se recomienda realizar el reforzamiento respectivo, enfocado en la placa de contrapiso y la cimentación.

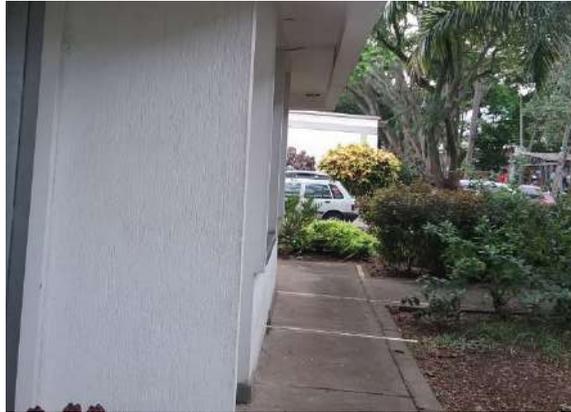
Ilustración 71. Presencia de fisuras en anden  
Fuente. Equipo de diagnóstico

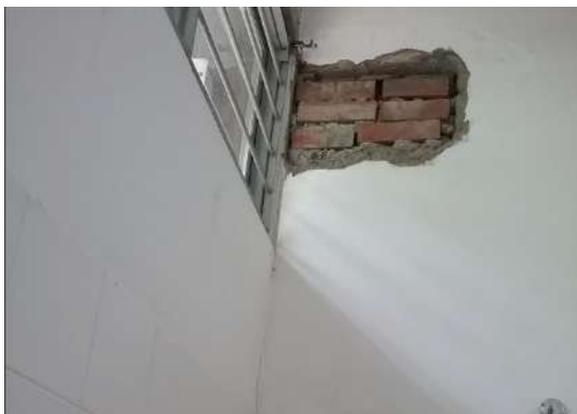
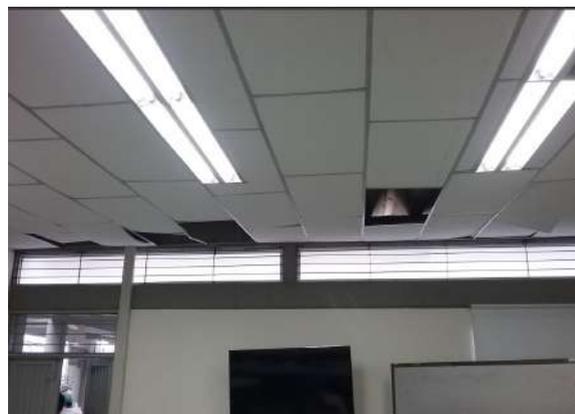
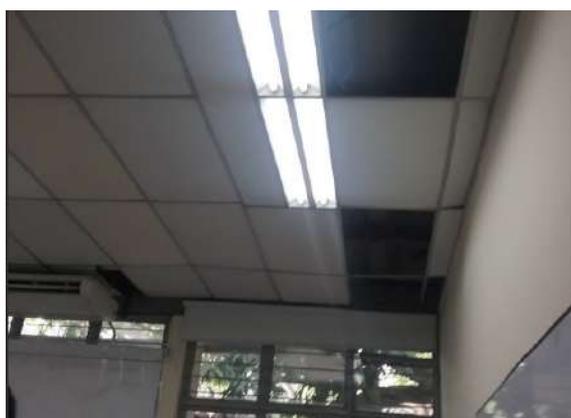
En los bloques No 4 y 5, se evidencia mal procedimiento constructivo, en instalación de perfilaría de Drywall y en muros de mampostería. (Ver Ilustración No. 76).

Ilustración 77. Mal procedimiento constructivo Bloque 4 y 5  
Fuente. Equipo de diagnóstico

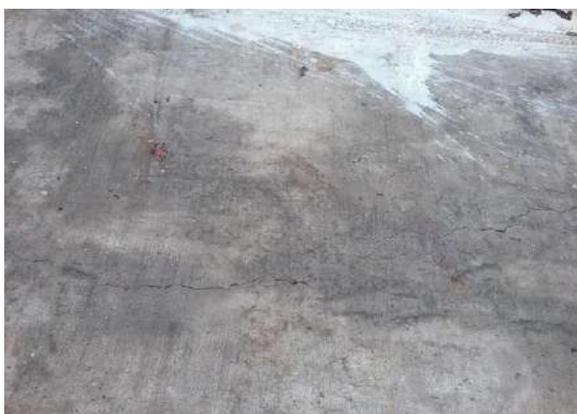
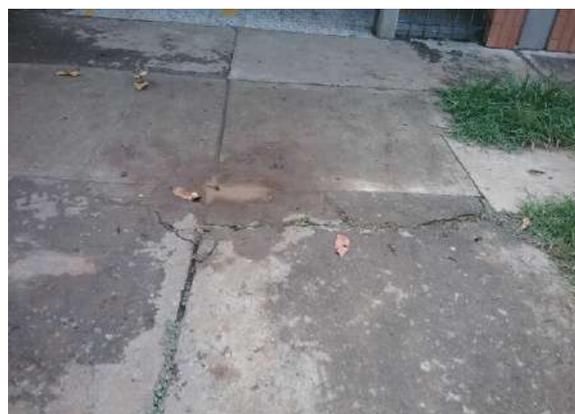
En la visita, también se evidencio que el andén y el pavimento presentan fisuras.

Ilustración 78. Fisuras andén y pavimentó en Bloque 4 y 5  
Fuente. Equipo de diagnóstico

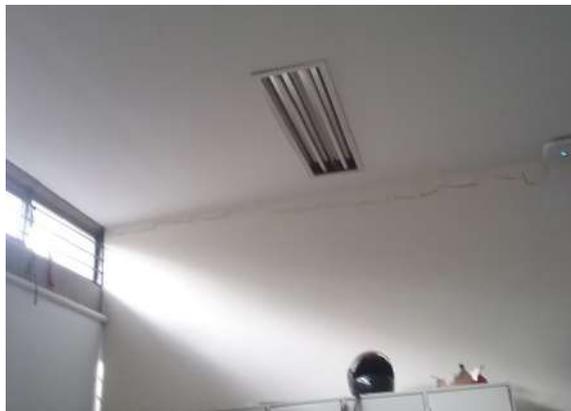
En el bloque No. 5, se evidencian fisuras horizontales en muro. (Ver ilustración No. 78) y de signos de humedad en la estructura. (Ver ilustración No. 79)

Ilustración 79. Presencia de fisuras en muro bloque 5  
Fuente. Equipo de diagnóstico

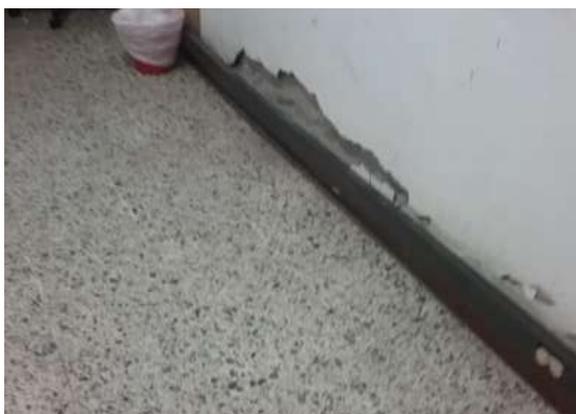
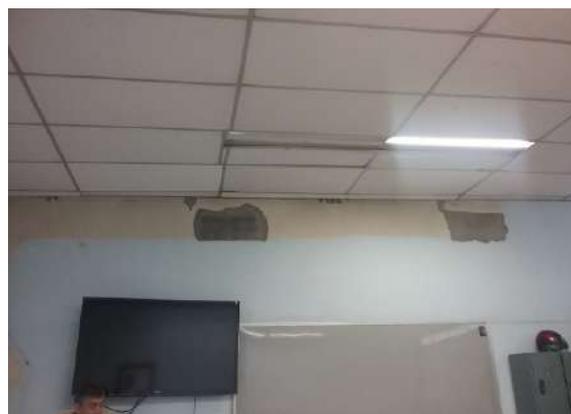
Ilustración 80. Signos de humedad bloque 5  
Fuente. Equipo de diagnóstico

En la teja asbesto cemento del bloque No. 5, presenta signos de humedad, lo que hace que los elementos estructurales estén expuesto y perdiendo su resistencia. (Ver ilustración No. 80).

- De acuerdo con la inspección realizada, las estructuras de manera visual presentan un buen comportamiento estructural, funcionando de forma sísmica y gravitacional.
- El bloque No. 5 presenta signos de humedad en cubierta, lo que hace que los elementos estructurales estén expuestos.
- En general las dos estructuras presentan fisuras de forma horizontal y vertical. Se recomienda realizar su respectivo mantenimiento.
- Ninguna de las estructuras cumple con lo estipulado en la NSR-10 capítulo J, ya que no cuenta con red contraincendios.
- En los procesos constructivos en algunas partes se visualiza mal estado. Se recomienda realizar supervisión.
- Se recomienda realizar el respectivo mantenimiento en los andes.
- se recomienda realizar el mantenimiento periódico en las estructuras.

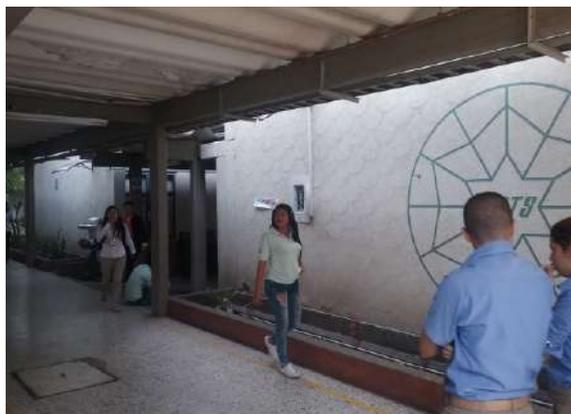
Ilustración 81. Presencia signos de humedad en teja asbesto cemento bloque 5  
Fuente. Equipo de diagnóstico

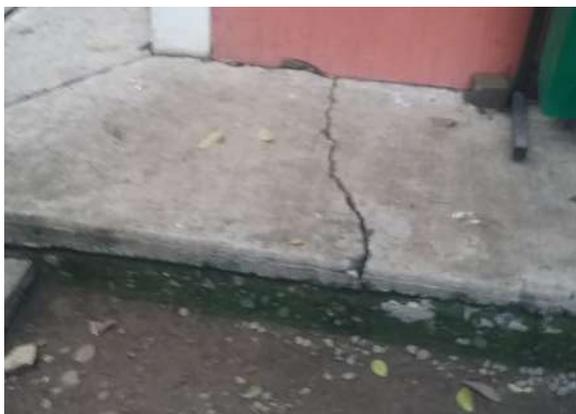
Esta construcción presenta fisuras en la parte interior y exterior.

Ilustración 85. Evidencia de fisuras en la parte exterior  
Fuente. Equipo de diagnóstico

La presencia de estas fisuras a pesar de que no presentan gran magnitud, afecta el comportamiento estructural de forma gravitacional y sísmica. En las fisuras de placa pueden presentar problemas de asentamiento diferencial.

De acuerdo con la respectiva visita, se detecta que la estructura presenta de forma visual un buen comportamiento estructural, pero sin embargo presenta varias fisuras en elementos estructurales, lo que hace que la construcción pierda el comportamiento de forma gravitacional y sísmica.

Se evidencia problemas de asentamiento diferencial, se recomienda realizar una inspección en la cimentación, ya que esto puede estar causando deterioro en la cimentación.

- No cumple con lo estipulado en NSR-10 capítulo J, ya que no cuenta con red contraincendios.
- se recomienda realizar el reforzamiento respectivo, enfocado en el confinamiento de muros, construcción y/o reparación de los andenes, reparación de la placa de contrapiso y el reforzamiento de la estructura de la cubierta.

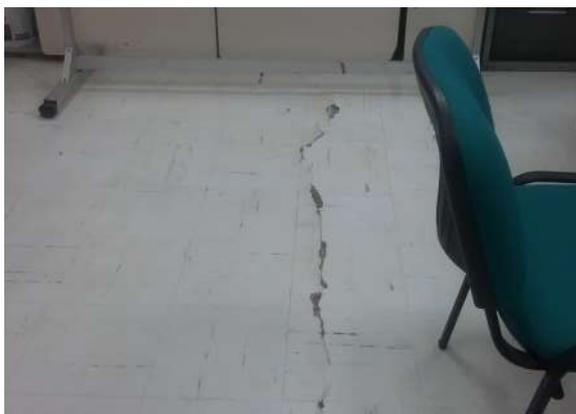
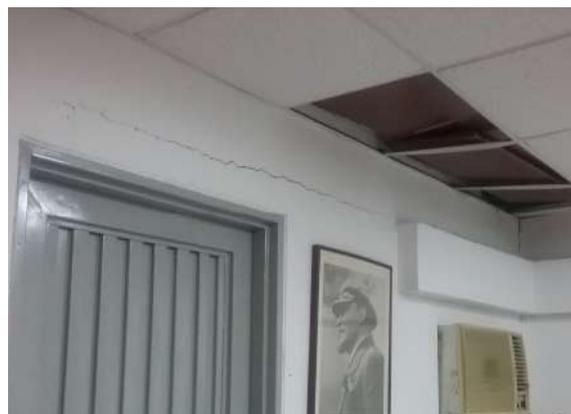
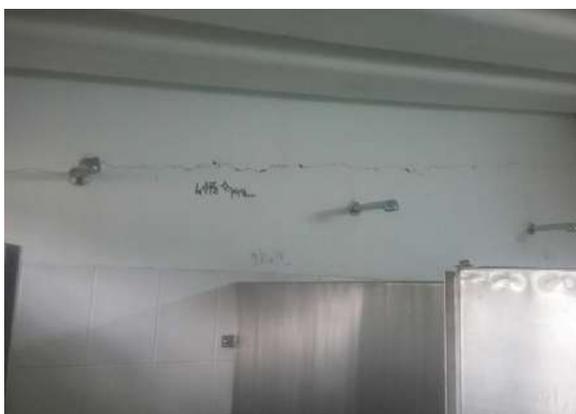
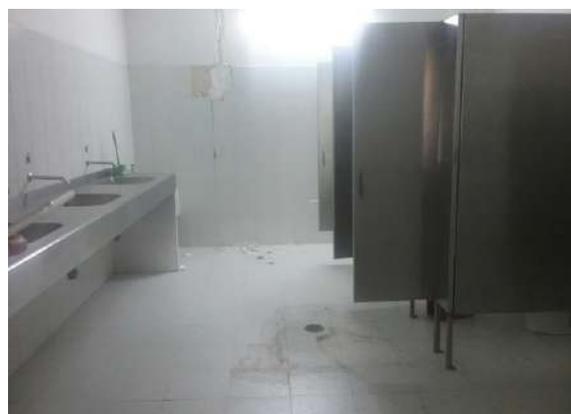
Ilustración 86. Evidencia de fisuras en placa de contrapiso y muro  
Fuente. Equipo de diagnóstico

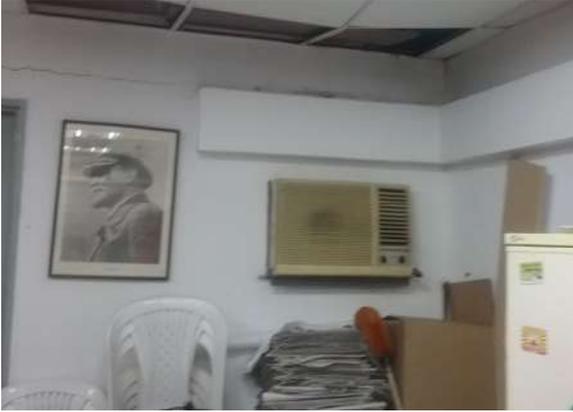
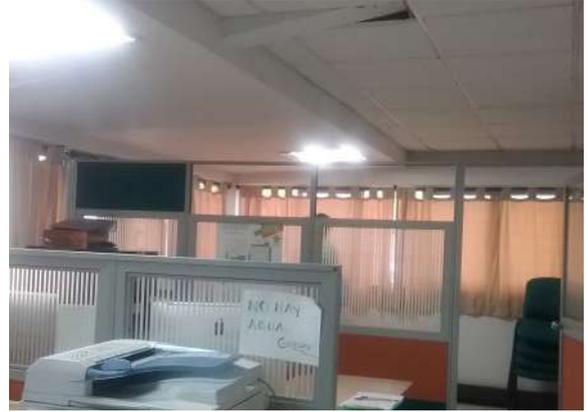
También se evidencia en la perfilaría de Drywall, laminas faltantes y un mal manejo constructivo.

Ilustración 87. Perfilería de Drywall en mal estado  
Fuente. Equipo de diagnóstico

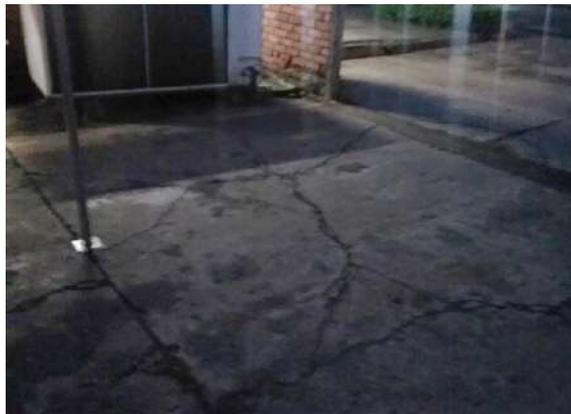
En la visita también se evidencio que el andén y el pavimento presentan fisuras.

Ilustración 96. Evidencia de fisuras en andén  
Fuente. Equipo de diagnóstico

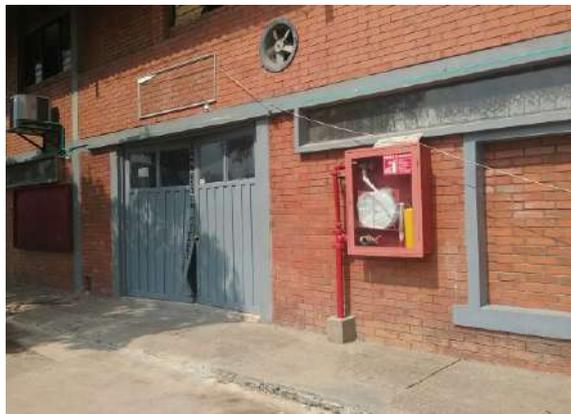
Ilustración 99. Presencia de gabinete contra incendio  
Fuente. Equipo de diagnóstico

- De forma visual, la estructura presenta un buen comportamiento estructural, a pesar que cuenta con una combinación de columnas en concreto y metálicas, no presenta exceso de sección en ninguna de ellas.
- Cabe aclarar que en el momento de la visita, este bloque se encontraba en remodelación, lo que hace que si hay problemas en la placa de contrapiso, no se pueda evidenciar. Aparentemente presenta un buen estado.
- Se recomienda realizar supervisión por la presencia de fisuras en andén y pavimento.
- No cumple con lo estipulado en NSR-10 capítulo J, ya que no cuenta con red contraincendios, solo cuenta con aspersores en los gabinetes.
- se recomienda realizar el reforzamiento respectivo, enfocado en el recalce de columnas.

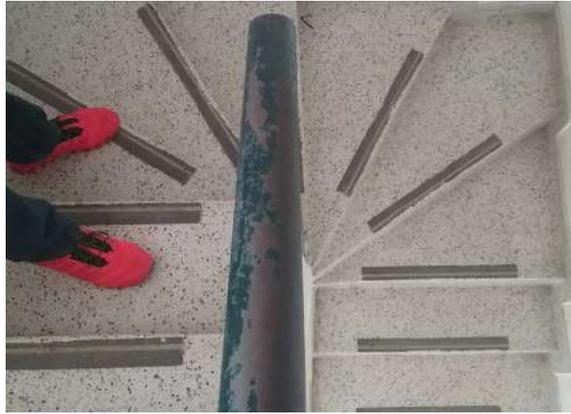
- Las escaleras interiores que sirven como medio de evacuación, no cumplen con los requisitos, estipulados en la NSR-10, numeral K.3.8.3, que indica que debe de tener un ancho mínimo de 1.20 m, el ancho mínimo de la huella debe ser 280 mm, y la altura de la huella está en el rango de 100 mm y 180 mm.

Ilustración 100. Las dimensiones de las escaleras no cumplen con lo estipulado en la norma NSR-10  
Fuente. Equipo de diagnóstico

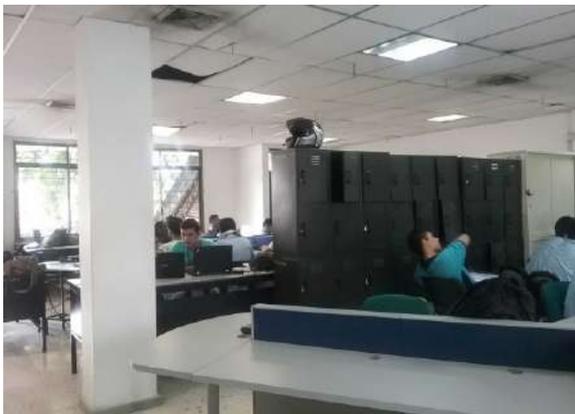
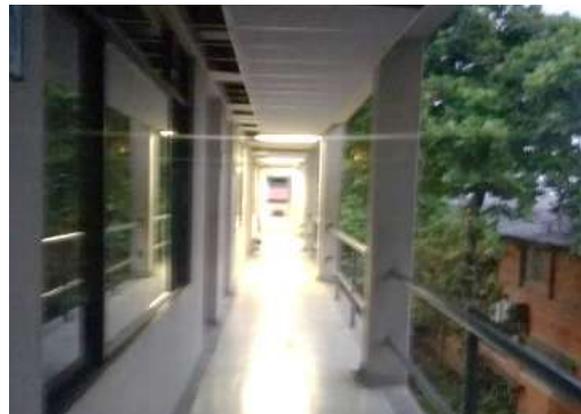
Ilustración 103. Estructura Bloque 8  
Fuente. Equipo de diagnóstico

En la construcción no es posible, determinar si hay apariciones de grietas y/o fisuras en muros, entepiso y de más elementos estructurales, de forma aparente la estructura tiene un buen comportamiento estructural.

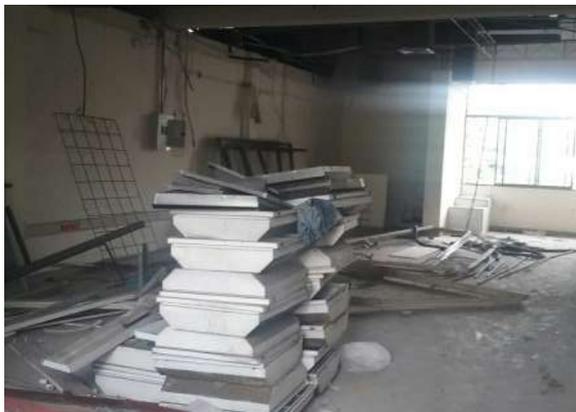
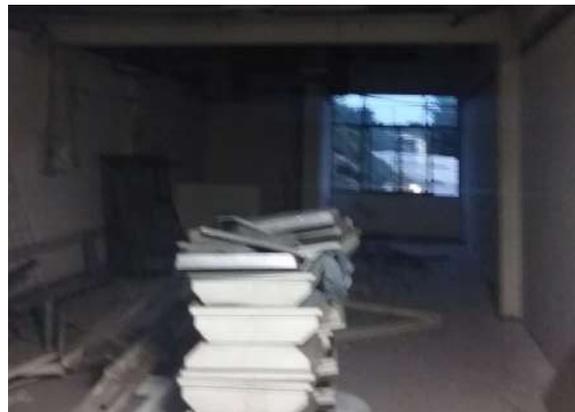
Ilustración 104. Espacios en remodelación bloque 8  
Fuente. Equipo de diagnóstico

En el momento de visita, cabe aclarar que esta edificación se encontraba en remodelación.

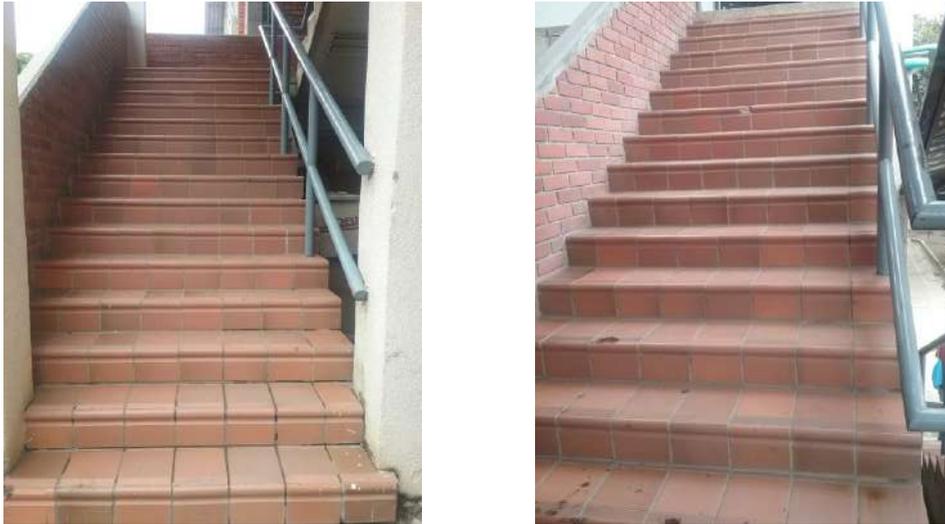
- Las escaleras interiores que sirven como medio de evacuación, cumplen con los requisitos, estipulados en la NSR-10 numeral K.3.8.3, que indica que debe de tener un ancho mínimo de 1.20 m, el ancho mínimo de la huella debe ser 280 mm y la altura de la huella, está en el rango de 100 mm y 180 mm. Se recomienda realizar mantenimiento.
- se recomienda realizar el mantenimiento periódico en la estructura.

Ilustración 108. Escaleras de acceso que sirven como evacuación.  
Fuente. Equipo de diagnóstico

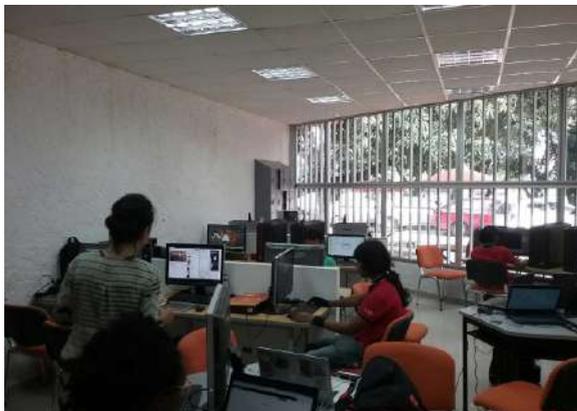
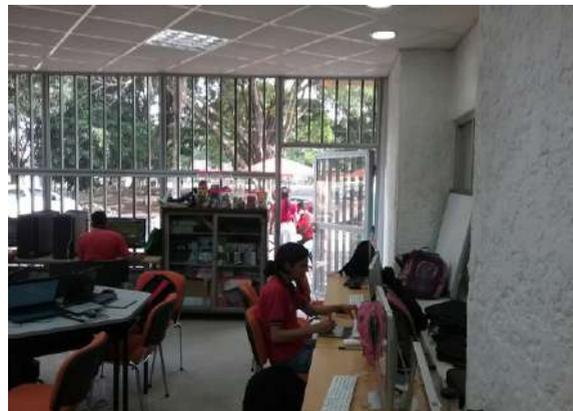
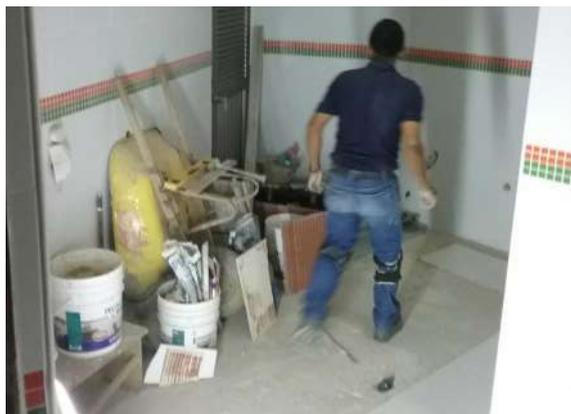
La estructura en general, no presenta fisuras y/o grietas en muros, haciendo que la estructura funcione bien de manera estructural. Se aclara que en el momento de la visita una parte de esta construcción se encontraba en remodelación en pintura y cambio de perfilera de Drywall, (Ver ilustración No. 112), y otra parte ya contaba con esta, lo que hace que si hay problemas de estructura no sean susceptibles a la vista.

Ilustración 113. Remodelación del bloque 9  
Fuente. Equipo de diagnóstico

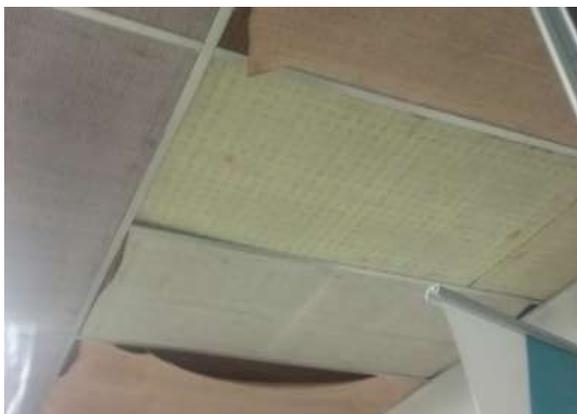
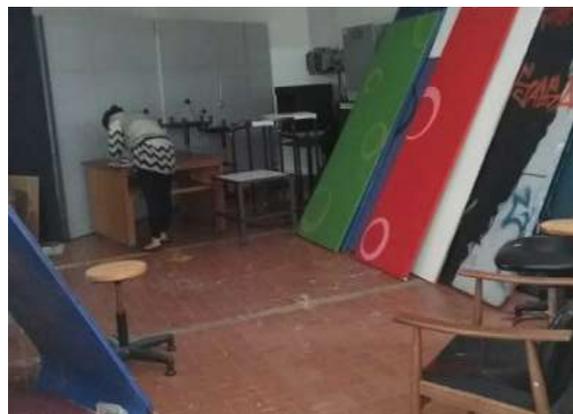
Se observa que en elementos no estructurales como en la periferia de Drywall, presenta laminas faltantes, ocasionando que otros elementos estructurales estén expuestos a humedad. (Ver ilustración No. 113)

Ilustración 114. Evidencia de periferia de Drywall en mal estado  
Fuente. Equipo de diagnóstico

- Se recomienda realizar la instalación de las láminas faltantes de Drywall, ya que esto hace que elementos estructurales estén expuestos a alguna clase de filtración.

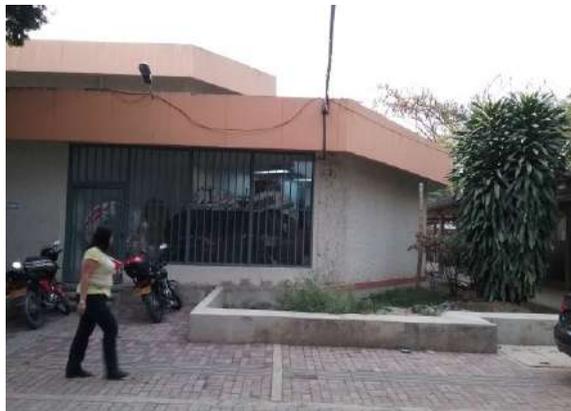
Es importante mencionar que un costado de una de las fachadas exteriores, presenta signos de humedad, haciendo que el concreto presente porosidad.

Ilustración 115. Presencia signos de humedad  
Fuente. Equipo de diagnóstico

- La estructura presenta humedad en un costado lateral y varias fisuras en andén y en la placa de contrapiso, lo que hace pensar que está presentando problemas de cimentación, se recomienda realizar una inspección adecuada, ya que con el progreso de la humedad puede afectar signos de corrosión en el acero de refuerzo.

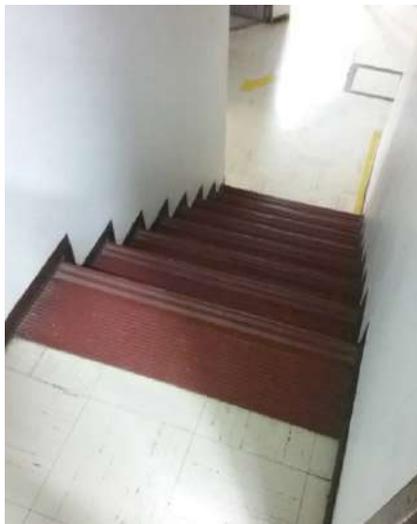
- Las escaleras interiores que sirven como medio de evacuación, cumplen con los requisitos, estipulados en la NSR-10, numeral K.3.8.3, que indica que debe de tener un ancho mínimo de 1.20 m, el ancho mínimo de la huella debe ser 280 mm, y la altura de la huella, está en el rango de 100 mm y 180 mm. Se recomienda realizar mantenimiento.

Ilustración 116. Escaleras de evacuación  
Fuente. Equipo de diagnóstico

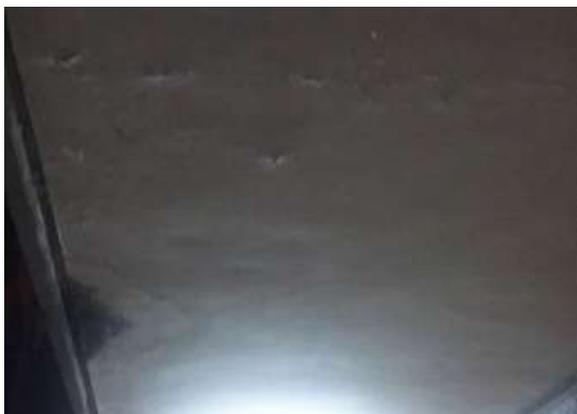
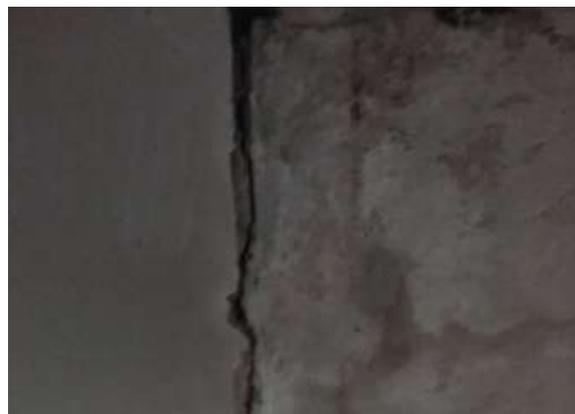
En la respectiva inspección se encontraron varios problemas que afectan el comportamiento estructural como, presencia de signos de húmedas en la losa maciza, varias fisuras en columnas y placa de contrapiso. (Ver ilustración No.119 y 120)

Ilustración 120. Presencia signos de humedad en losa maciza  
Fuente. Equipo de diagnóstico

- En general las estructuras de los bloques No 11 y 29, presenta bastantes signos de humedad en la losa maciza, lo que hace que los elementos estructurales, estén expuestos. Se recomienda realizar el respectivo mantenimiento de impermeabilización en las cubiertas.

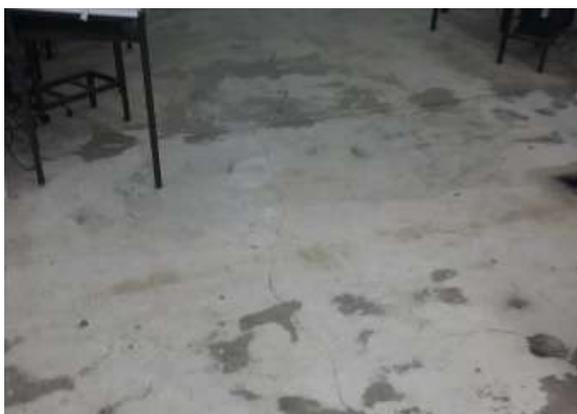
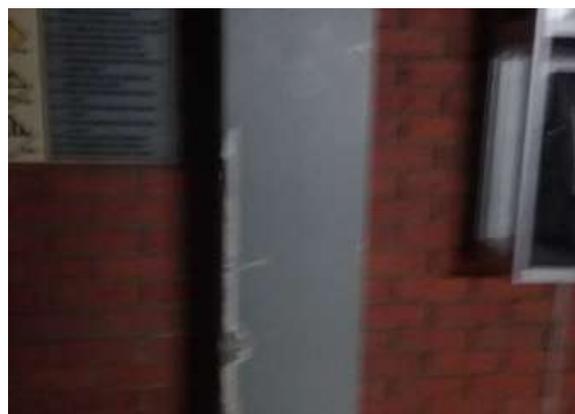
Ilustración 121. Presencia de fisuras en elementos estructurales  
Fuente. Equipo de diagnóstico

- El bloque No 11 presenta varias fisuras en la placa de contrapiso y en columnas, por lo que se recomienda realizar una inspección en la cimentación, ya que puede estar presentando alguna clase de asentamiento.
- Los bloques No 11 y 29 no cumple con lo estipulado en NSR-10 capítulo J, ya que no cuenta con red contra-incendios, Solo cuenta con extintores.
- El bloque No 11 la estructura en una parte, no presenta continuidad estructural. Por lo que se recomienda revisar su diseño con lo estipulado en la NSR- 10, para evitar riesgos sísmicos.
- Para el bloque N° 10 se recomienda realizar el reforzamiento respectivo, enfocado en los elementos no estructurales y la reparación de la placa de contrapiso.
- Para el bloque N° 29, se recomienda realizar el mantenimiento periódico en la estructura.

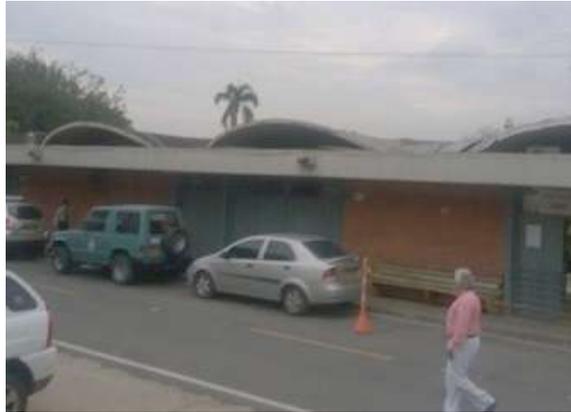
La cubierta presenta inclinación de forma de tres cúpulas, en losa maciza, se ve impermeabilizada aparentemente con emulsión asfáltica. Estructuralmente está amarrada al sistema. (Ver ilustración No. 121)

Ilustración 122. Estructura de cubierta  
Fuente. Equipo de diagnóstico

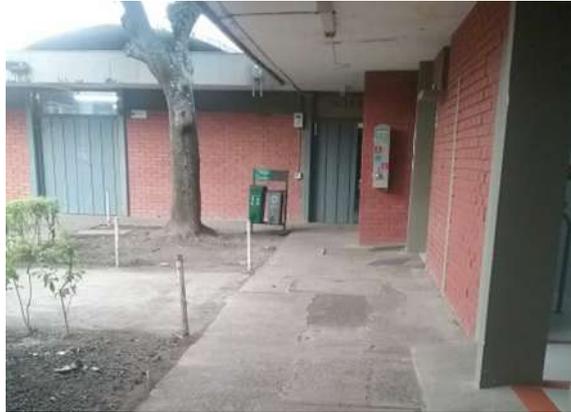
Ilustración 124. Interior bloque 29  
Fuente. Equipo de diagnóstico

En la inspección estructural efectuada al bloque No 29, se observó que los muros se encuentran en buenas condiciones y adecuado confinamiento con estructura en concreto. Adicionalmente, se constató que no hay presencia de grietas de consideración, ni de agrietamientos progresivos en los muros. Así mismo, se inspeccionó columnas y vigas que conforman el pórtico principal, determinado que no hay indicios de fallas por cortante, compresión o flexión en ninguno de los elementos estructurales.

En cuanto a las placas de entrepiso y contrapiso del bloque No 29, se evidenció que no existen agrietamientos ni deflexiones de consideración que ameriten un reforzamiento o demolición de la estructura.

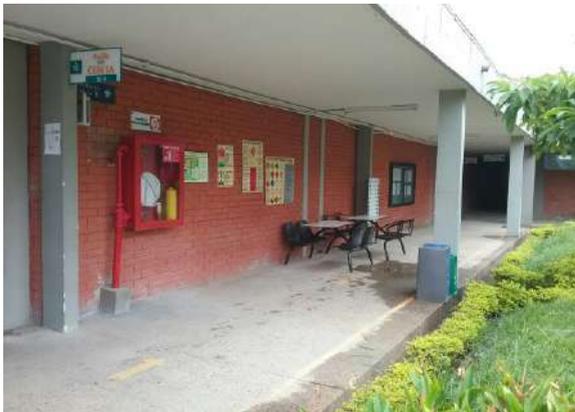
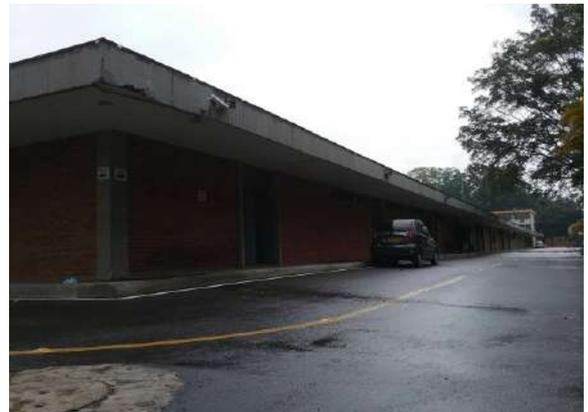
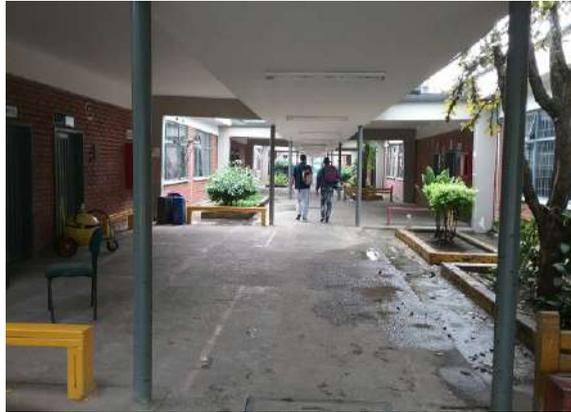
Ilustración 127. Estructura Bloque 11  
Fuente. Equipo de diagnóstico

El sistema constructivo de este bloque es pórtico en concreto, el cual funciona con vigas de columna a columna en ambas direcciones, con una sección aproximada de columnas de 0.30x0.40 m, cuenta con muros tipo diafragma en mampostería confinada. En una de las circulaciones, presenta columnas metálicas de alma llena, presentan buen estado.

- El problema más notorio de la estructura es la presencia de signos de humedad en elementos estructurales como la losa de concreto y columnas, lo que hace la estructura disminuya su comportamiento estructural. Se recomienda realizar el mantenimiento de impermeabilización en la cubierta, para mitigar el daño.
- No cumple con lo estipulado en NSR-10 capítulo J, ya que no cuenta con red contraincendios, Solo cuenta con extintores.
- Alrededor de la estructura, cuenta con canaletas en concreto, con recubrimiento de concreto, las cuales presentan deterioro. Se recomienda realizar su respectivo mantenimiento.
- se recomienda realizar el mantenimiento periódico en la estructura.

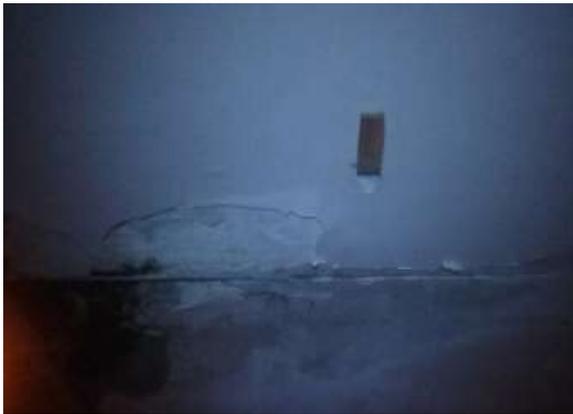
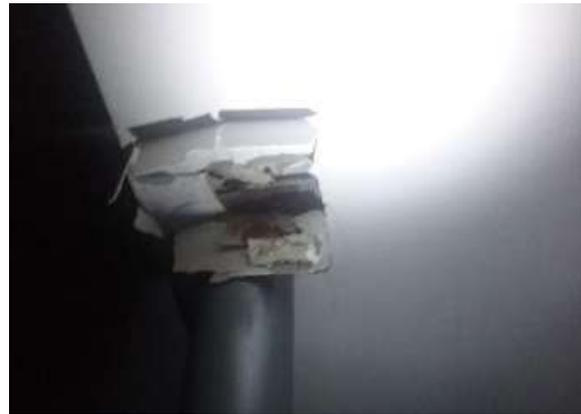
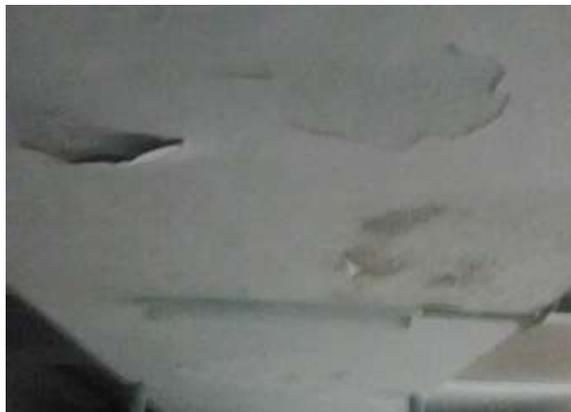
La cubierta presenta inclinación de forma de cúpulas en losa maciza, se ve impermeabilizada aparentemente con emulsión asfáltica. Estructuralmente está amarrada al sistema. Presenta fuertes signos de humedad.

Ilustración 128. Signos de humedad en losa maciza  
Fuente. Equipo de diagnóstico

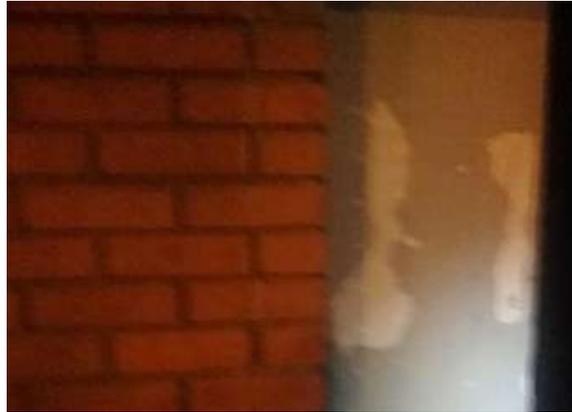
La estructura presenta signos de humedad en columnas, haciendo que el concreto pierda su resistencia inicial, por ende haciendo que la estructura cambie su comportamiento estructural. (Ver ilustración No. 128)

Ilustración 129. Presencia de humedad en Columnas de concreto  
Fuente. Equipo de diagnóstico

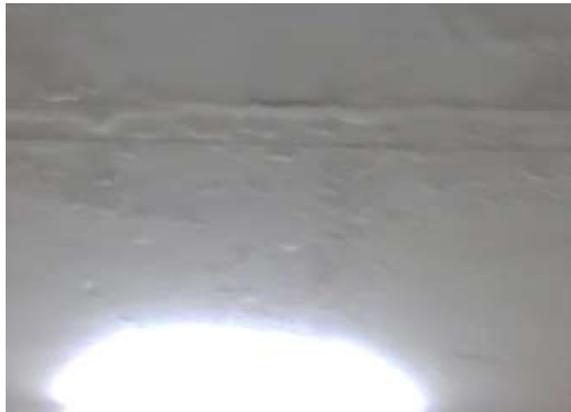
En la visita realizada, se evidencia signos de humedad en la losa de entrepiso.

Ilustración 135. Signos de humedad en losa de entrepiso  
Fuente. Equipo de diagnóstico

- La estructura de forma aparente, presenta un buen comportamiento estructural, cabe aclarar que cuenta con una reciente remodelación lo que hace que si hay problemas de fisuras en elementos estructurales no sean percibibles en el momento de la visita.
- Presenta fuertes signos de humedad de entrepiso, lo que hace que los elementos estructurales estén expuestos. Se recomienda realzar la respectiva impermeabilización en la cubierta para mitigar el daño.
