# DIAGNÓSTICO I N T E G R A L

**CALI** / Vol. 1

Complejo Salomia: Centro de electricidad y automatización industrial- CEAI / Centro de diseño tecnológico industrial / Centro nacional de la asistencia técnica a la industria ASTIN / Centro de gestión tecnológica de servicios

**SERVICIO NACIONAL DE APRENDIZAJE - SENA**

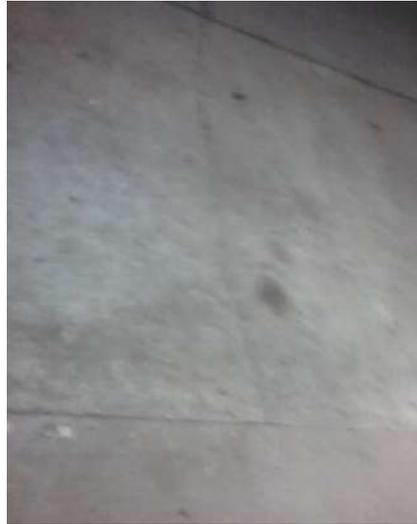
En la parte exterior presenta fisuras en andén y pavimento.

Ilustración 137. Presencia de fisuras en andén y pavimento  
Fuente. Equipo de diagnóstico

- En el andén frontal y pavimento se visualizan varias fisuras, por lo que se recomienda realizar una inspección, ya que podría haber problemas en la cimentación.
- No cumple con lo estipulado en NSR-10 capítulo J, ya que no cuenta con red contraincendios, Solo cuenta con extintores.

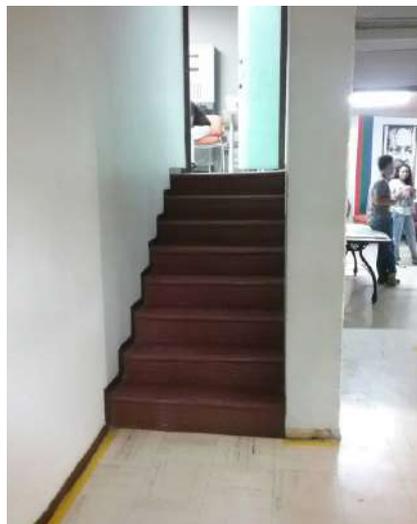
- Las escaleras interiores que sirven como medio de evacuación, no cumplen con los requisitos, estipulados en la NSR-10 numeral K.3.8.3, que indica que debe de tener un ancho mínimo de 1.20 m, el ancho mínimo de la huella debe ser 280 mm, y la altura de la huella, está en el rango de 100 mm y 180 mm. Se recomienda realizar mantenimiento.
- Se recomienda realizar el reforzamiento respectivo, enfocado en el confinamiento de muros y en los elementos no estructurales.

Ilustración 140. Escaleras de evacuación  
Fuente. Equipo de diagnóstico

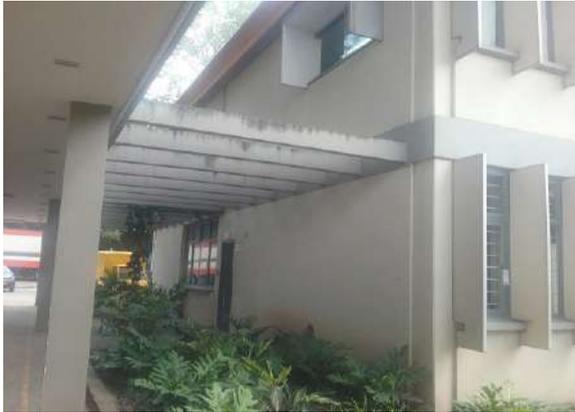
Cuenta con placa de entrepiso aligerada, de aproximadamente de 0,30 mts. Presenta signos de humedad.

Ilustración 144. Placa de entrepiso Bloque 13  
Fuente. Equipo de diagnóstico

- La estructura, presenta fuertes signos de humedad en la losa de entrepiso, se recomienda realizar el respectivo mantenimiento de la cubierta para mitigar el daño.
- Se evidencia fisuras en andén, por lo que se recomienda realizar una inspección en la cimentación, ya que podría estar presentando problemas de asentamiento.

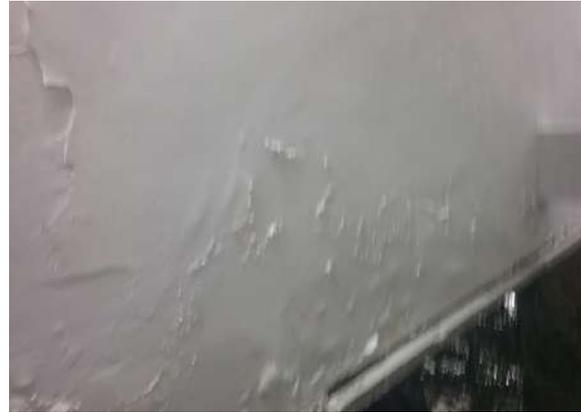
Ilustración 145. Presencia de signos de humedad  
Fuente. Equipo de diagnóstico

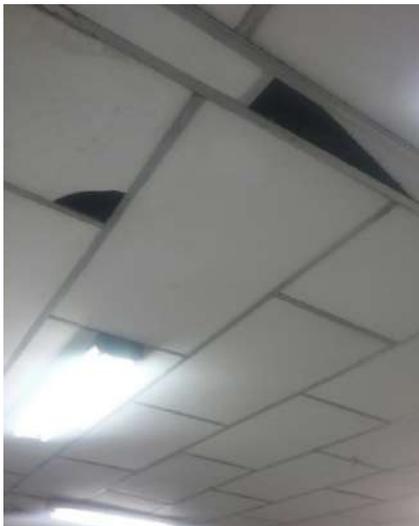
En elementos no estructurales como en la periferia de Drywall, se evidencia falta de mantenimiento.

Ilustración 146. Falta de mantenimiento en periferia de Drywall  
Fuente. Equipo de diagnóstico

- Se recomienda realizar mantenimiento en elementos no estructurales.
- No cumple con lo estipulado en NSR-10 capítulo J, ya que no cuenta con red contraincendios, Solo cuenta con extintores.
- Las escaleras circulares ubicadas en el exterior del bloque y que dan acceso a gimnasio, biblioteca y terrazas no cumplen con las especificaciones de la NSR-10 en el numeral K.3.8.3.9 que indica que dichas escaleras pueden emplearse como elementos de salida, siempre y cuando el ancho mínimo de la huella sea de 250 mm y el radio mínimo resulte mayor que el doble del ancho de la escalera.
- se recomienda realizar el reforzamiento respectivo, enfocado en el recalce de columnas

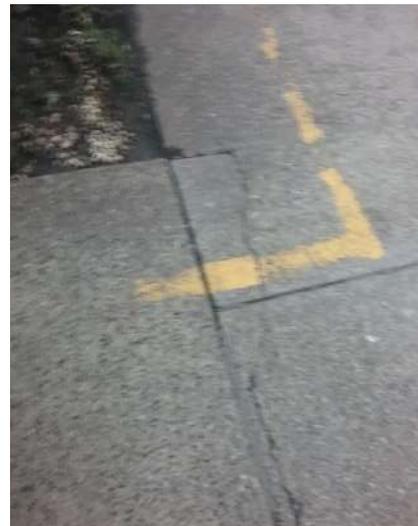
Ilustración 147. Presencia de fisuras en andén  
Fuente. Equipo de diagnóstico

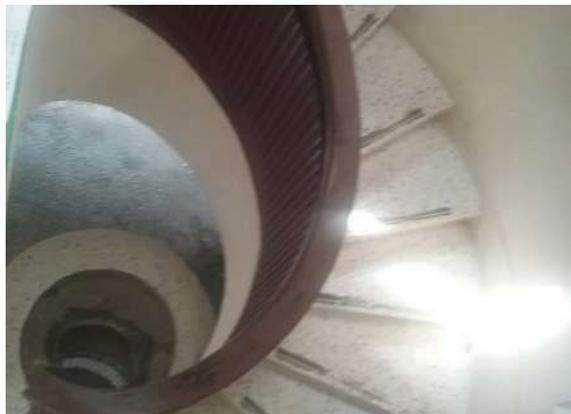
Ilustración 149. Escaleras en caracol  
Fuente. Equipo de diagnóstico

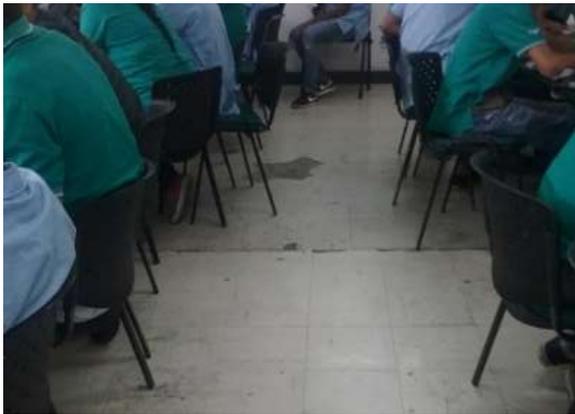
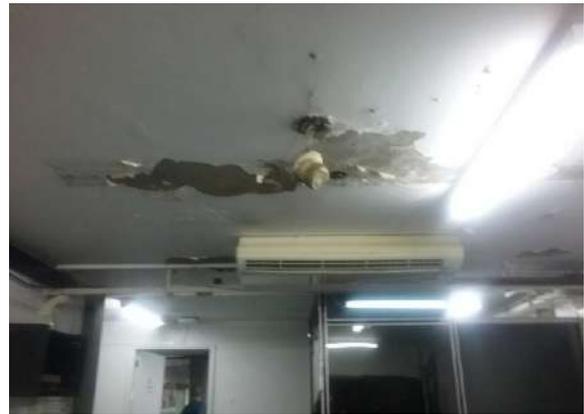
La placa de contrapiso es aligerada, aproximadamente de un espesor de 0.30 mts. La cual presenta fisuras y signos de humedad.

Ilustración 154. Presencia de fisuras y signos de humedad  
Fuente. Equipo de diagnóstico

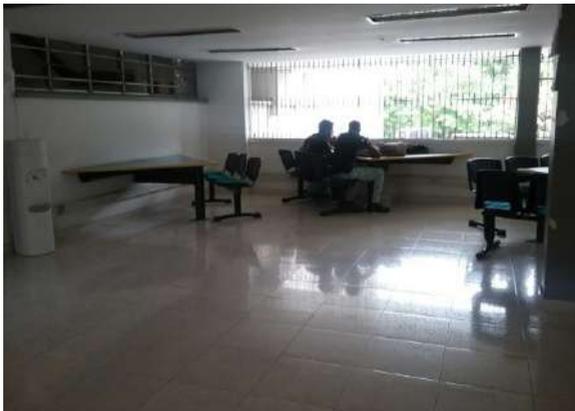
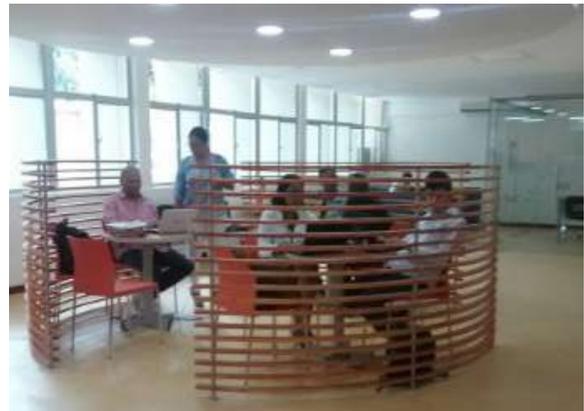
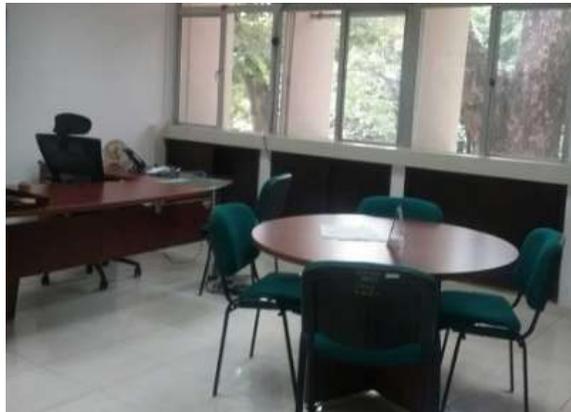
En lo general, la estructura presenta un buen estado estructural, esta cuenta con una remodelación de meses atrás, lo que hace que no se puedan detectar fisuras en elementos estructurales.

Ilustración 155. Estructura con remodelación  
Fuente. Equipo de diagnóstico

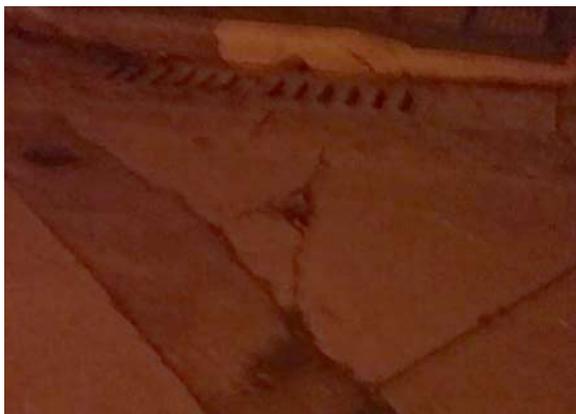
En el andén frontal, se visualizan fisuras.  
Se evidencia signos de humedad en perfiles de Drywall.

Ilustración 156. Presencia de fisuras en andén  
Fuente. Equipo de diagnóstico

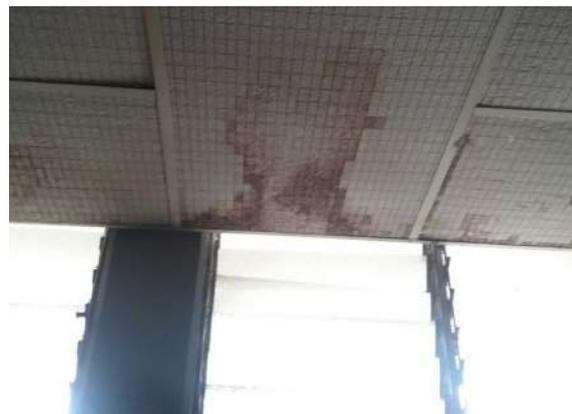
Ilustración 157. Presencia signos de humedad en elementos no estructurales  
Fuente. Equipo de diagnóstico

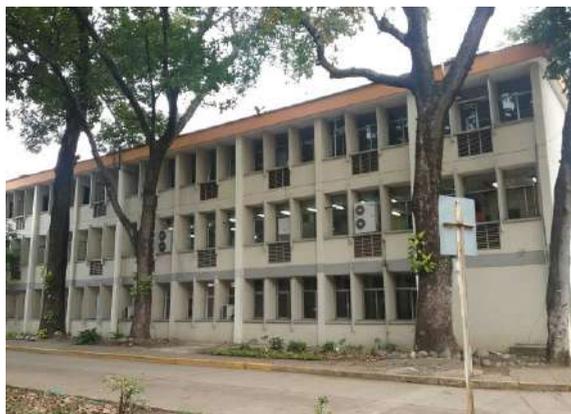
La cubierta presente inclinación, en losa maciza, no se puede determinar si esta cuenta con impermeabilización. Esta se encuentra amarrada al sistema estructural.

Ilustración 158. Cubierta losa maciza  
Fuente. Equipo de diagnóstico

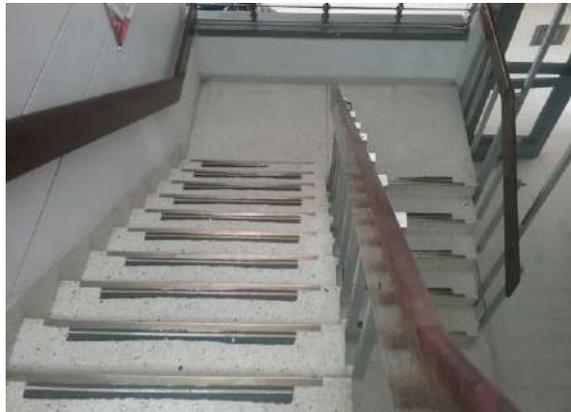
- Las escaleras interiores que sirven como medio de evacuación, cumplen con los requisitos, estipulados en la NSR-10 numeral K.3.8.3, que indica que debe de tener un ancho mínimo de 1.20 m, el ancho mínimo de la huella debe ser 280 mm, y la altura de la huella, está en el rango de 100 mm y 180 mm. Se recomienda realizar mantenimiento.

Ilustración 159. Escaleras de evacuación  
Fuente. Equipo de diagnóstico
