4.63. Bloque No. 27

4.64. Bloque No. 28

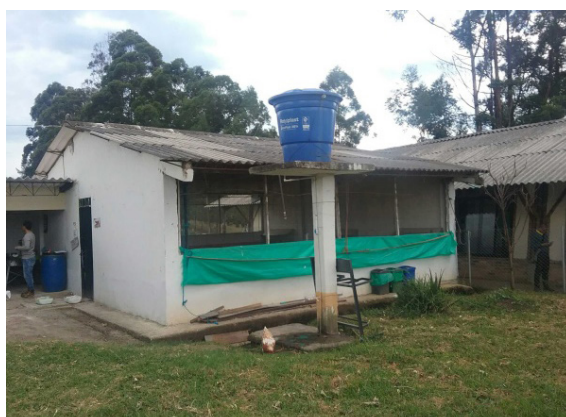
Ilustración 286 Fachada bloque 27
Fuente. Equipo de diagnóstico

El sistema constructivo de este bloque es mampostería simple.

- En general, la estructura presenta óptimas condiciones de uso, se recomienda reforzar la mampostería.
- La cubierta presenta deterioro, por tanto no cumple con las normas de salubridad, se recomienda realizar su mantenimiento y/o cambio.
- se recomienda realizar el respectivo reforzamiento, Y construir vigas en la cubierta.

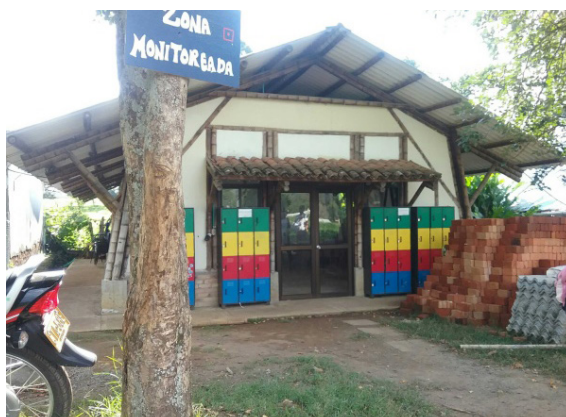
Ilustración 290 Fachada bloque 28
Fuente. Equipo de diagnóstico

El sistema constructivo de este bloque es una estructura en guadua, donde las columnas se encuentran empotradas en pedestales de concreto.

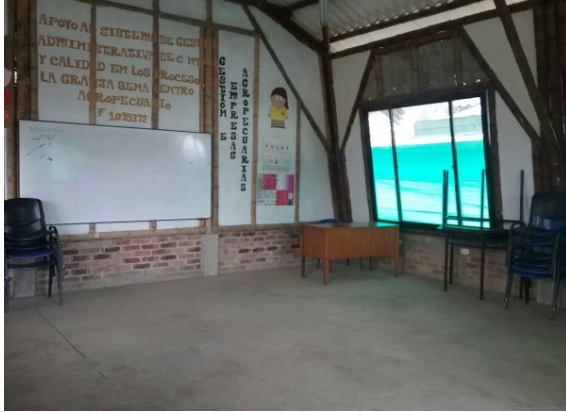
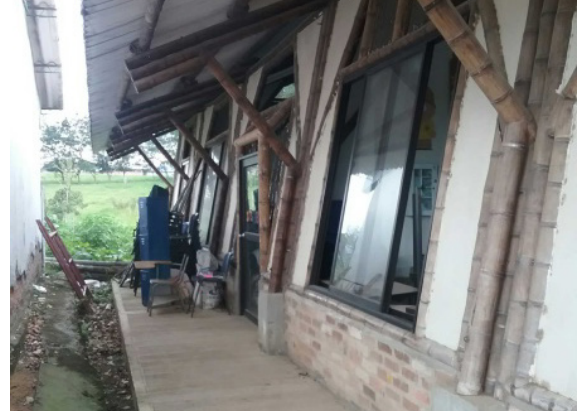
Ilustración 291 Estructura bloque 28
Fuente. Equipo de diagnóstico

La cubierta presenta inclinación en teja de fibro cemento, con estructura de guadua. Esta se encuentra amarrada al sistema estructural.

- La estructura de forma aparente presenta un buen comportamiento estructural y sísmico. Cumple con las especificaciones de construcción según el título G de la NSR-10.
- El bloque no cuenta con red contraincendios, por tanto no cumple con lo estipulado en el capítulo J de la NSR-10.
- se recomienda realizar mantenimiento periódico en las estructuras de guadua.

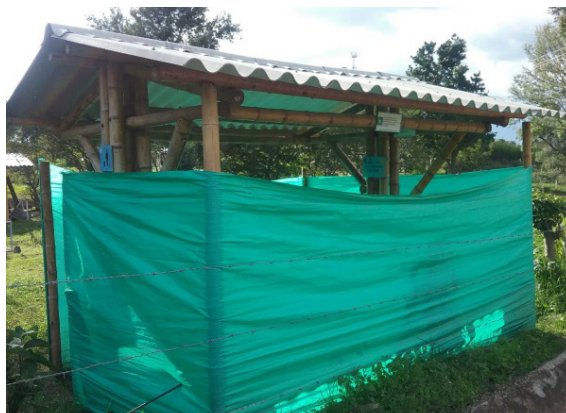
Ilustración 296 Estructura bloque 30
Fuente. Equipo de diagnóstico

El sistema constructivo de este bloque es una estructura en guadua, se encuentra construida sobre una placa de concreto. La cubierta presenta inclinación en teja de asbesto cemento, con estructura de guadua.

- La estructura, en general de forma aparente, presenta un buen comportamiento estructural y sísmico, por la pequeña masa que soporta.
- se recomienda realizar mantenimiento periódico en las estructuras de guadua.

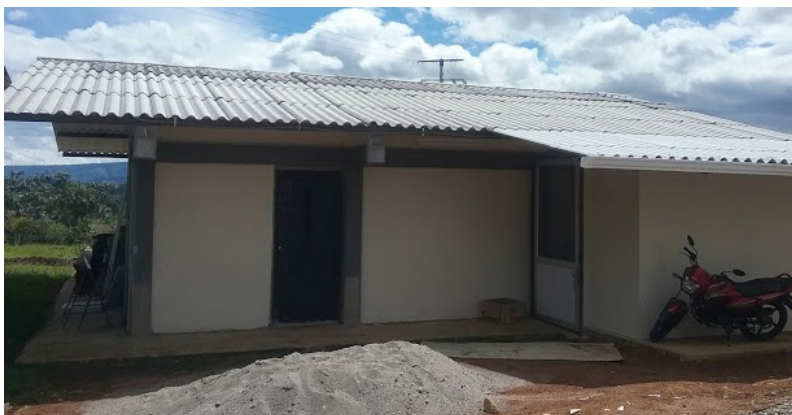
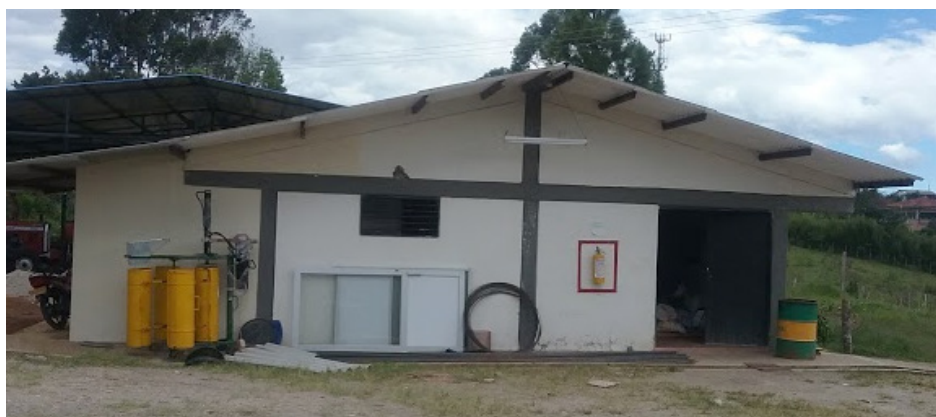
Ilustración 302. Fachadas bloque 33
Fuente. Equipo de diagnóstico

La estructura principal está conformada por pórticos en concreto con sección aproximada de 0.25x0.25 metros. La estructura de cubierta está conformada por cerchas en madera de buena ejecución y correas metálicas, de sección cuadrada amarradas directamente a la viga cinta en concreto de la estructura principal. No es posible determinar la cimentación, sin embargo se estima que cuenta con zapatas aisladas de concreto.

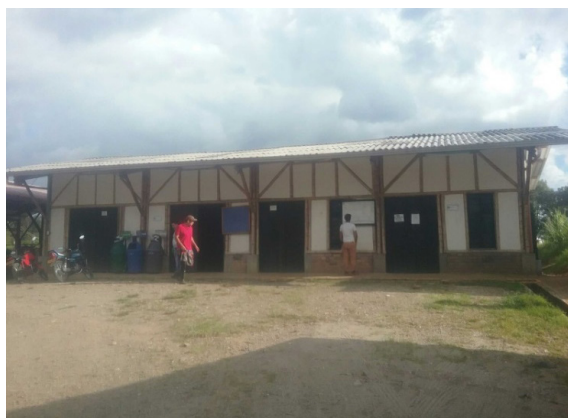
Ilustración 306 Estructura bloque 34
Fuente. Equipo de diagnóstico

En cuanto al bloque N° 34 cuenta con un sistema estructural en guadua y su cubierta está compuesta por tejas de fibrocemento. Fue construido alrededor del año 2007 y cuenta con un área de 194.46 metros cuadrados.

- se recomienda realizar mantenimiento periódico en las estructuras de guadua.

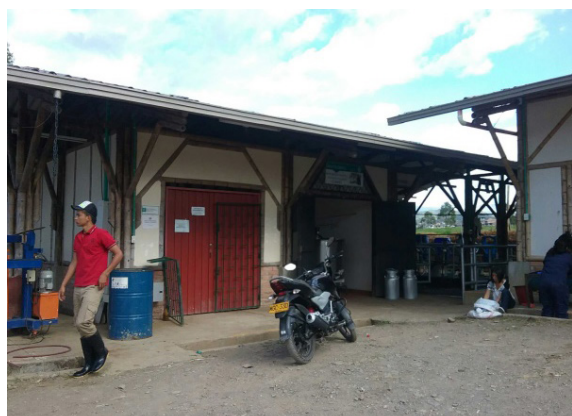
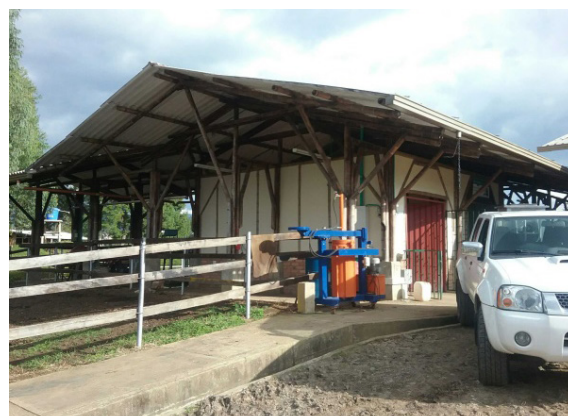
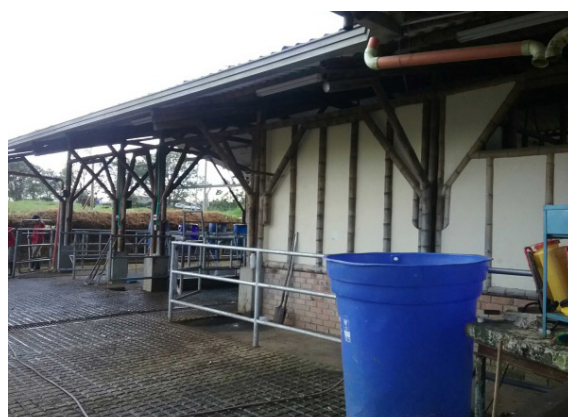
Ilustración 308 Estructura bloque 35
Fuente. Equipo de diagnóstico

Para el bloque N° 35, el sistema constructivo, es una estructura en guadua, donde las columnas se encuentran empotradas en pedestales de concreto. La cubierta presenta inclinación de teja de asbesto cemento. Esta se encuentra amarrada al sistema estructural.

- La estructura No. 35 de forma aparente, presenta un buen comportamiento estructural y sísmico.
- El Bloque No. 35 no presenta red contraincendios, por tanto no cumple con el capítulo J de la NSR-10.
- se recomienda realizar mantenimiento periódico en las estructuras de guadua.

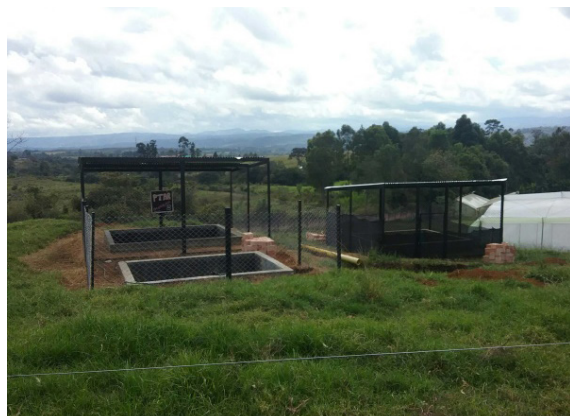
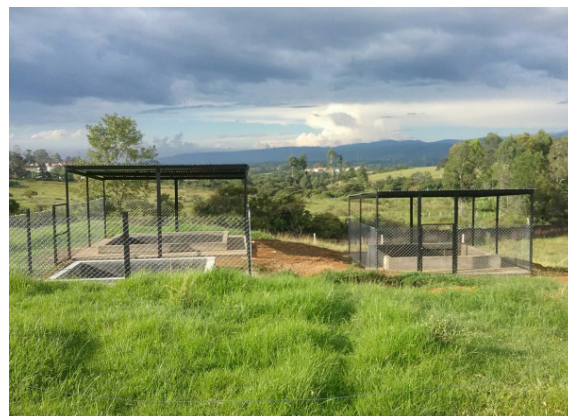
Ilustración 314 Estructura bloque 38
Fuente. Equipo de diagnóstico

El sistema constructivo del bloque No. 38 es una estructura metálica de perfil tipo cajón, con malla metálica de forma perimetral.

- Se recomienda realizar mantenimiento periódico en la estructura.
