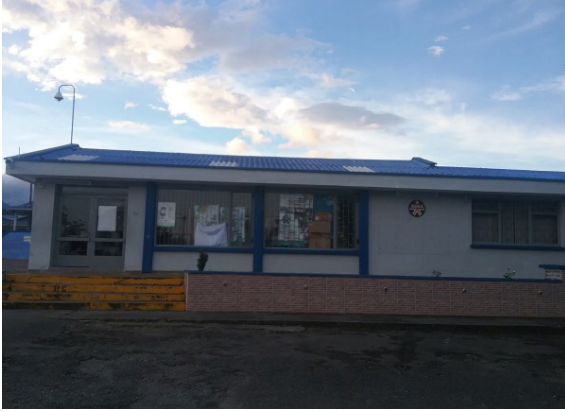
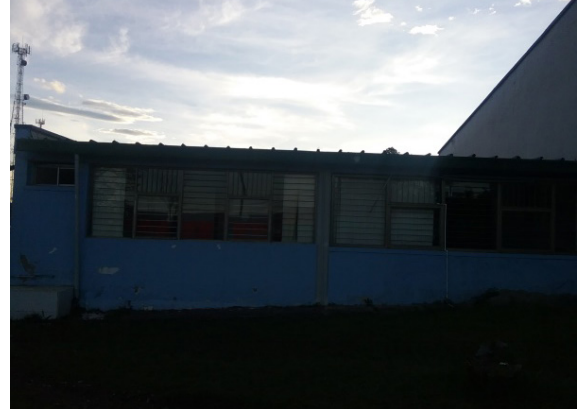
Ilustración 48. Fachadas bloque 101 y 107
Fuente. Equipo de diagnóstico

En la visita se evidencia, que las estructuras, presenta signos de humedad, fisuras y/o grietas en elementos estructurales y

no estructurales. En las columnas exteriores se observan que estas no cuentan con continuidad a la estructura.

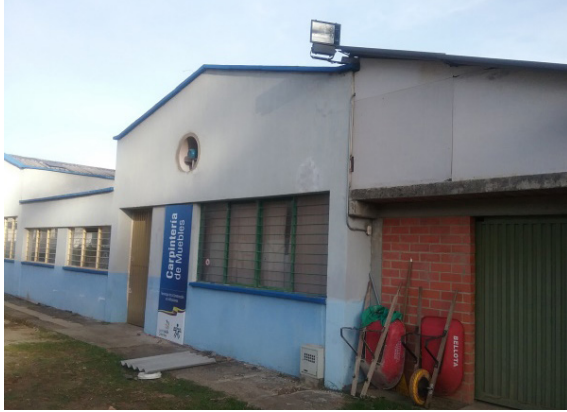
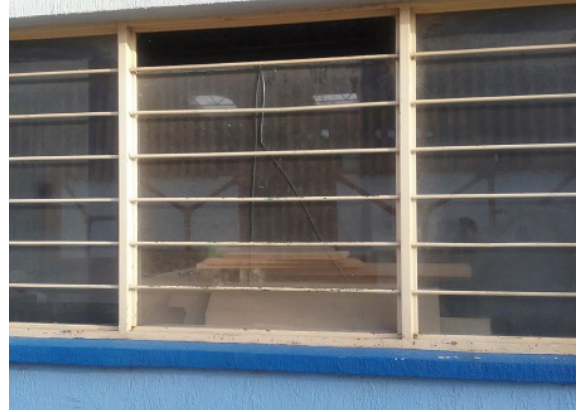
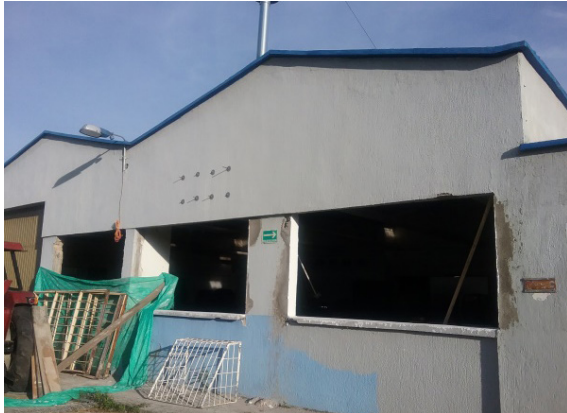
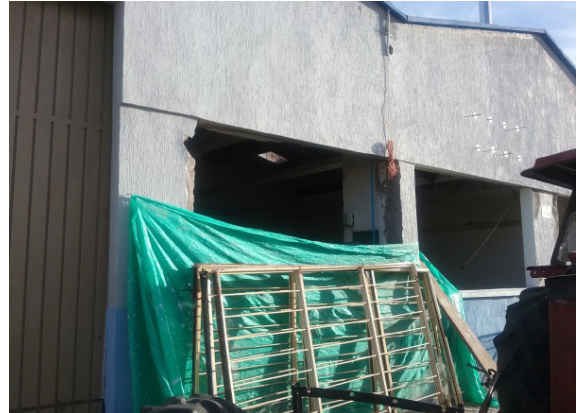
Ilustración 57 Estructura Bloque 1 Parte B
Fuente. Equipo de diagnóstico

El sistema constructivo de este parte del bloque es mampostería simple, en una parte cuenta con estructura metálica de perfil tipo "C". Cabe mencionar que una parte de este bloque, en el momento de visita se encontraba en adecuación.

- La estructura en la Parte B, se recomienda, que sea reforzada la mampostería, además se evidencia signos de humedad.

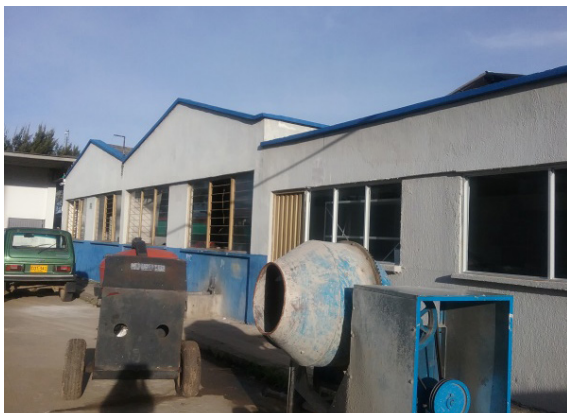
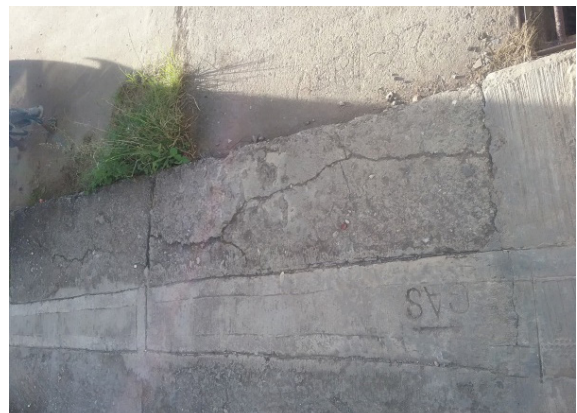
Ilustración 58 Evidencia de signos de humedad y fisuras en elementos no estructurales
Fuente. Equipo de diagnóstico

En la visita se evidencia, la restauración de la estructura fisuras y/o grietas en andén perimetral, en una parte, se observa un entrepiso de madera. Cabe aclarar que en una estructura de concreto, que se encuentra aledaña a la estructura de dicho diagnóstico, presenta deterioro y es visible el refuerzo de acero liso.

Se recomienda realizar mantenimiento a elementos no estructurales.

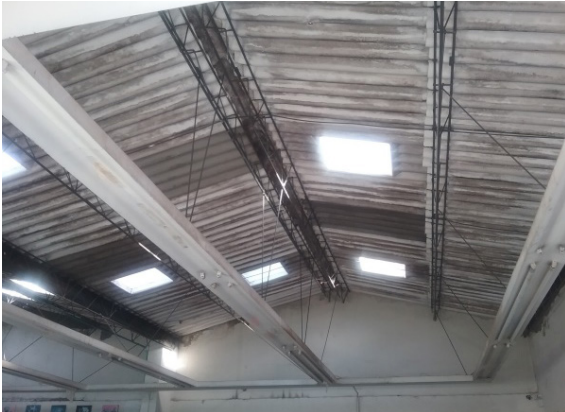
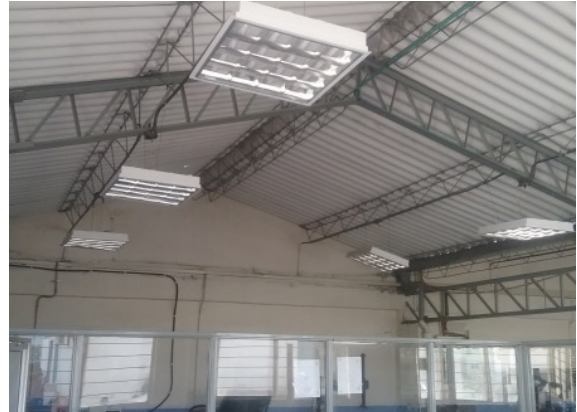
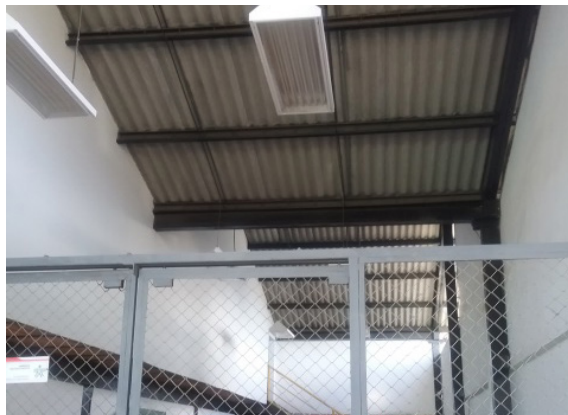
Ilustración 61 Estructura de cubierta parte B
Fuente. Equipo de diagnóstico

- En todo el bloque, la cubierta de asbesto cemento presenta deterioro y mal estado, lo que hace que no cumpla con las normas de salubridad. Se recomienda realizar su mantenimiento y/o cambio.

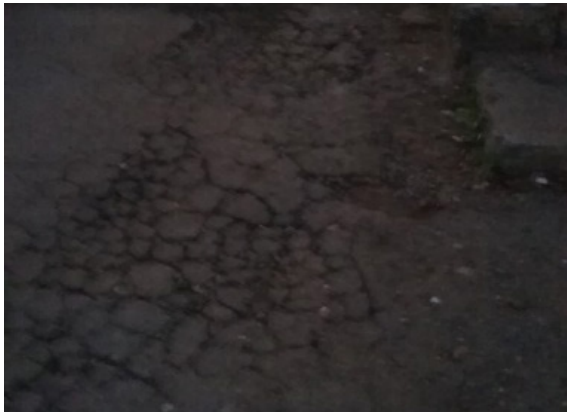
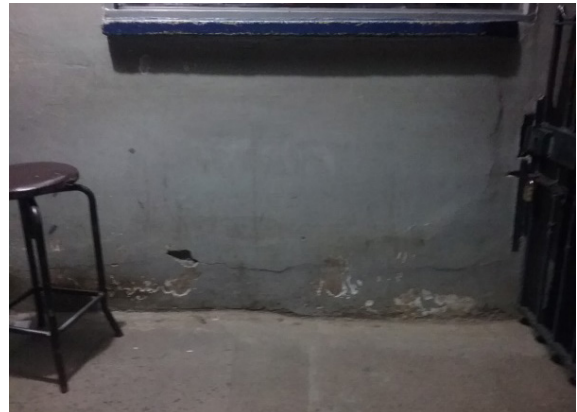
Ilustración 65 Estructura del bloque 103
Fuente. Equipo de diagnóstico

En la visita, se observa que la estructura con deterioro la cual presenta fisuras y/o grietas en pavimento y en un costado lateral de la fachada y signos de humedad. Se evidencia mal estado de los elementos no estructurales.

- En general, la estructura presenta deterioro, signos de humedad y fisuras y/o grietas. Se recomienda realizar reforzamiento en la mampostería.

Se recomienda realizar mantenimiento en los elementos no estructurales.

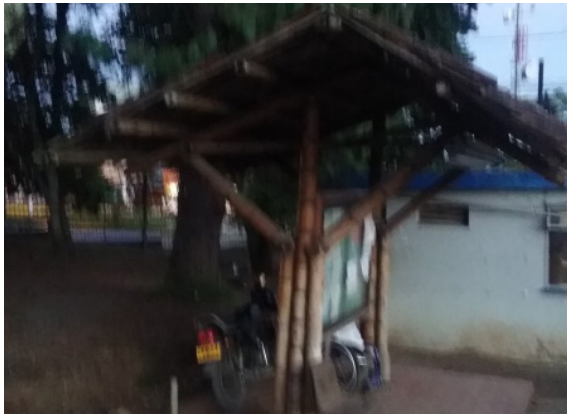
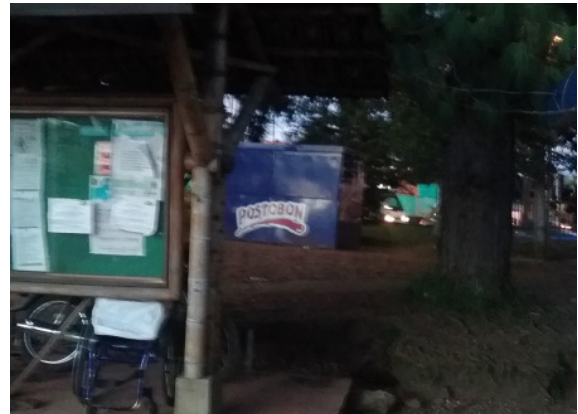
Ilustración 70 Estructura Bloque104
Fuente. Equipo de diagnóstico

La estructura de forma aparente, presenta óptimas condiciones de uso, no presenta ninguna clase de alteración.

- La estructura en general, presenta de forma aparente un buen comportamiento estructural, sin embargo se recomienda, realizar el mantenimiento adecuado, para conservar sus condiciones.
- El estado de la cubierta teja de barro, presenta deterioro, no cumpliendo con las normas de salubridad, se recomienda realizar su respectivo mantenimiento y/o cambio.
- Se recomienda realizar mantenimiento periódico en la estructura.

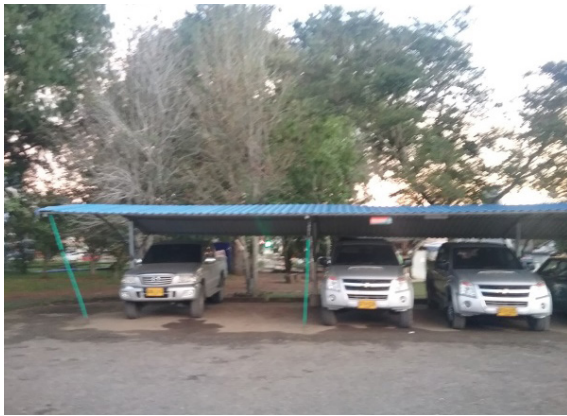
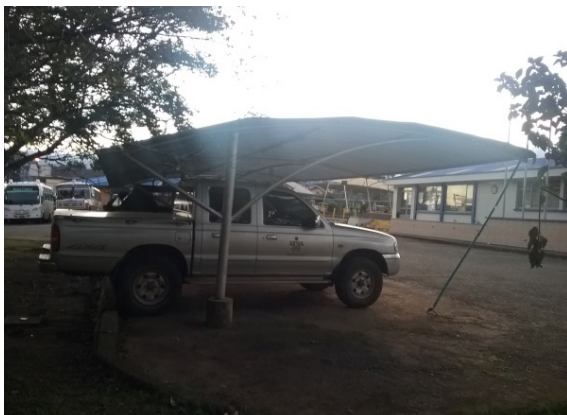
Ilustración 77 Estructura de cubierta bloque 106
Fuente. Equipo de diagnóstico

En la visita se evidencia que los refuerzos utilizados, no son los apropiados, además que presentan inclinación. El pavimento, presenta fisuras y/o grietas.

- En general la estructura metálica de forma aparente, presenta un buen comportamiento estructural, sin embargo se recomienda realizar su mantenimiento con pintura anticorrosiva, para mantener sus óptimas condiciones. Sin embargo se recomienda revisar los soportes de tubo eléctrico, los cuales de forma visual no cumple ninguna función estructural.
- En el pavimento se evidencia fisuras y/o grietas. Se recomienda realizar su mantenimiento.

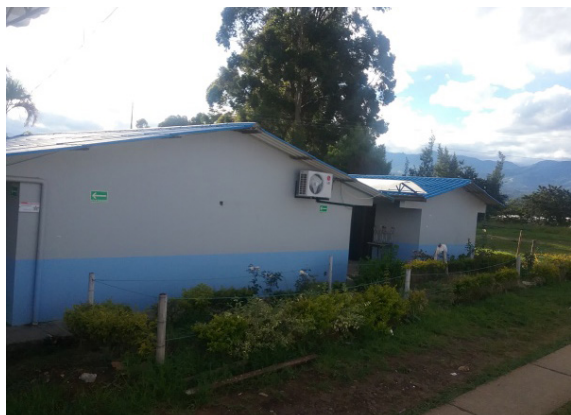
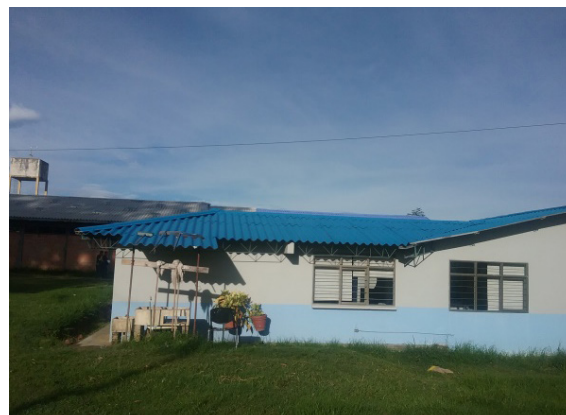
Ilustración 81 Estructura bloque 8
Fuente. Equipo de diagnóstico

De acuerdo con la visita realizada, la estructura de forma aparente, presenta un buen comportamiento estructural, ya que no evidencia fisuras y/o grietas en elementos estructurales, que alteren su condición.

La estructura de forma aparente presenta un buen comportamiento estructural y sísmico, ya que no evidencia ninguna clase de fisuras y/o grietas que alteren su comportamiento.

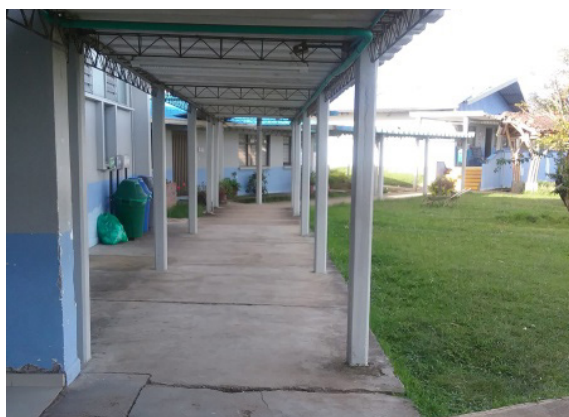
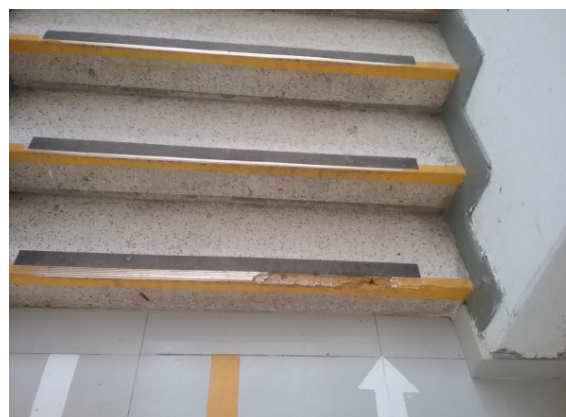
Ilustración 86 Estructura bloque 9
Fuente. Equipo de diagnóstico

Esta estructura, presenta fisuras y/o grietas en elementos no estructurales y signos de humedad en fachada frontal. En la parte exterior en el andén perimetral, evidencia fisuras y/o grietas.

- La estructura de forma aparente, presenta un buen comportamiento estructural, evidencia signos de humedad en la fachada frontal, fisuras y/o grietas en elementos no estructurales. Se recomienda realizar el mantenimiento correspondiente

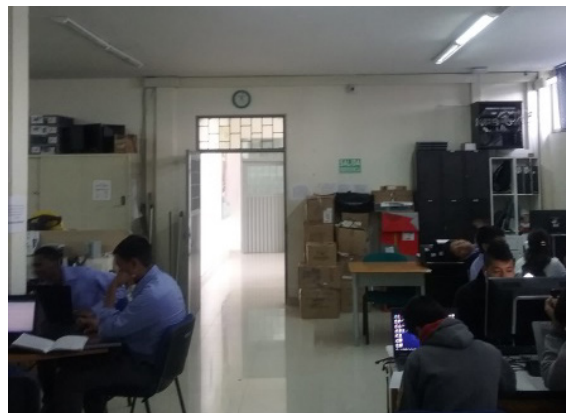
Ilustración 87 Placa de contrapiso bloque 109
Fuente. Equipo de diagnóstico

La placa de contra piso, se encuentra aligerada en Stell Deck, la cual no evidencia fisuras y/o grietas ni signos de humedad.

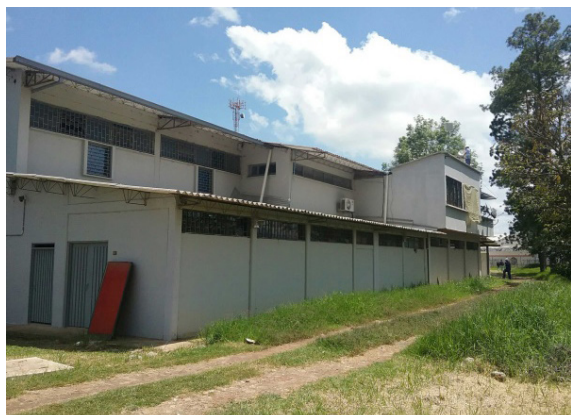
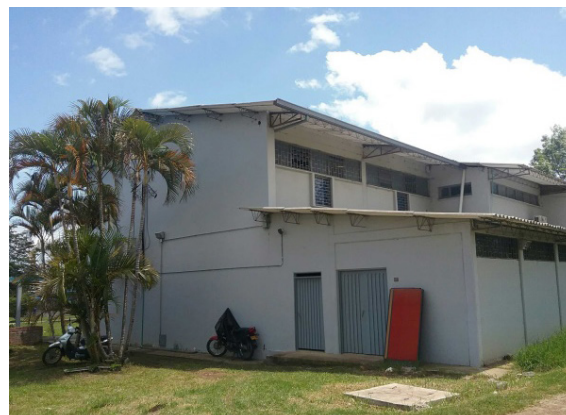
Ilustración 88 Estructura de cubierta
Fuente. Equipo de diagnóstico

La cubierta presenta inclinación, en teja de asbesto cemento con estructura de cerchas metálicas en celosía. Esta se encuentra respectivamente amarrada al sistema estructural.

- La cubierta de teja asbesto cemento, presenta deterioro, no cumpliendo con las normas de salubridad. Se recomienda realizar su respectivo mantenimiento y/o cambio.

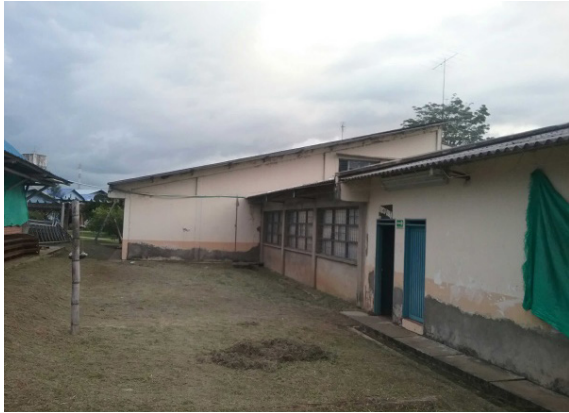
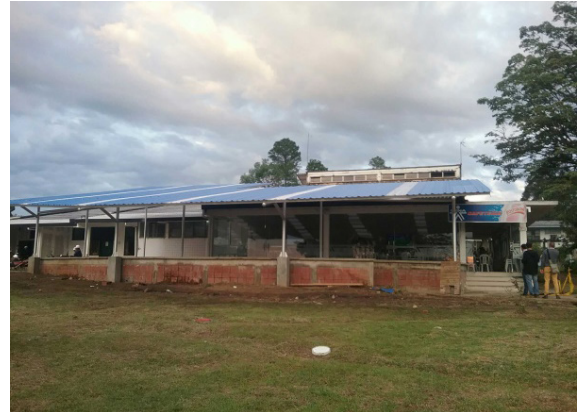
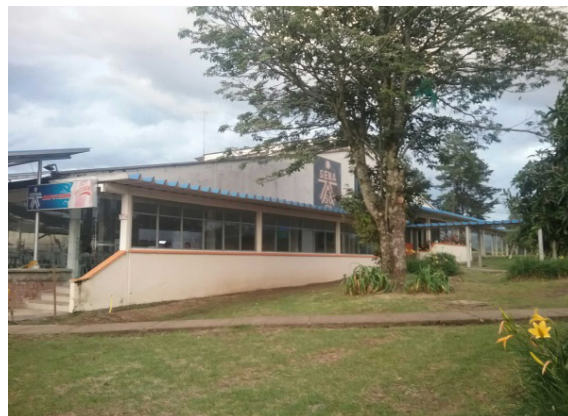
Ilustración 90 Fachada bloque 10
Fuente. Equipo de diagnóstico

El sistema constructivo de este bloque, es pórtico en concreto con secciones de columna 0.25 x 0.25.

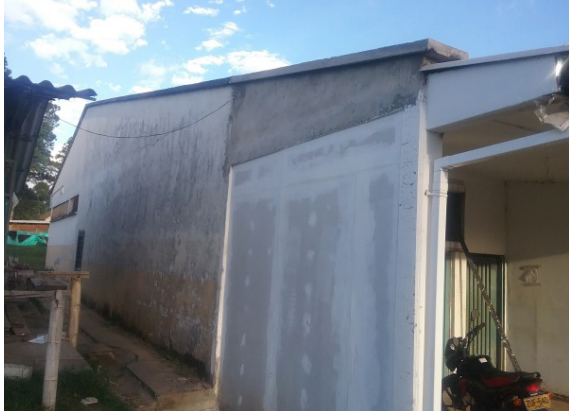
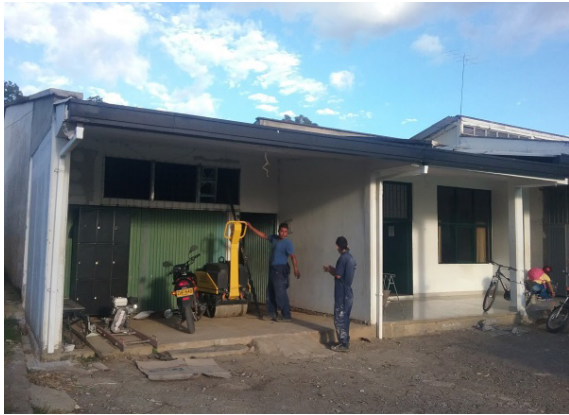
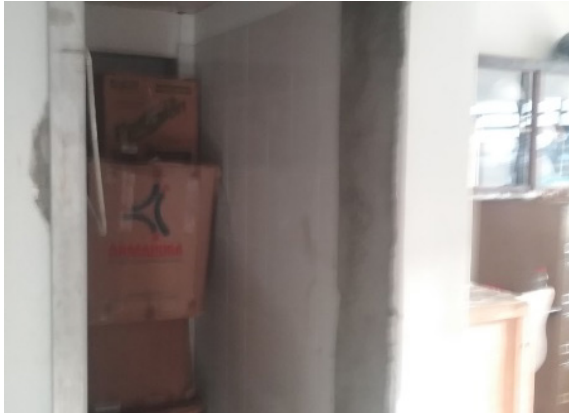
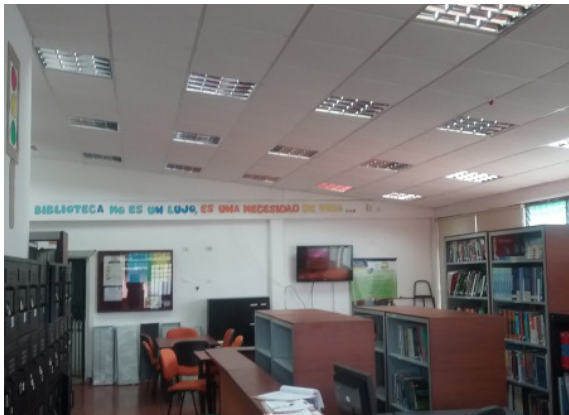
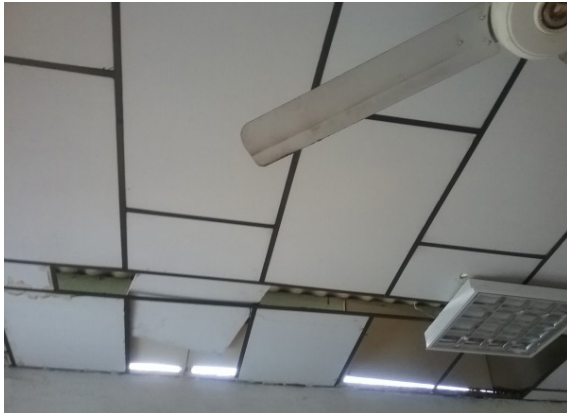
Ilustración 91 Estructura bloque 10 y 11
Fuente. Equipo de diagnóstico

De acuerdo con la visita, realizada, se observa que una parte de este bloque, en el momento de la visita, se encontraba en restauración. En la fachada lateral, se evidencia signos de humedad. En la periferia de Drywall, hay láminas faltantes y signos de humedad. Sin embargo la estructura de forma aparente presenta un buen comportamiento sísmico y estructural, ya que en elementos estructurales no se evidencia algún problema que altere su comportamiento.

- En general, la estructura presenta de forma aparente un buen comportamiento estructural y sísmico, a pesar de evidenciar signos de humedad, se recomienda realizar un estudio de patología, para descartar problemas en cimentación.
- Se recomienda, realizar mantenimiento en elementos no estructurales.
- La cubierta de teja asbesto cemento, presenta deterioro y mal estado, lo que hace que no cumpla con las normas de salubridad. Se recomienda realizar su mantenimiento y/o cambio.
- La estructura metálica de la cubierta presenta signos de corrosión, se recomienda realizar mantenimiento.
- Se recomienda en la estructura metálica, para su durabilidad, realizar mantenimiento con pintura anticorrosiva.

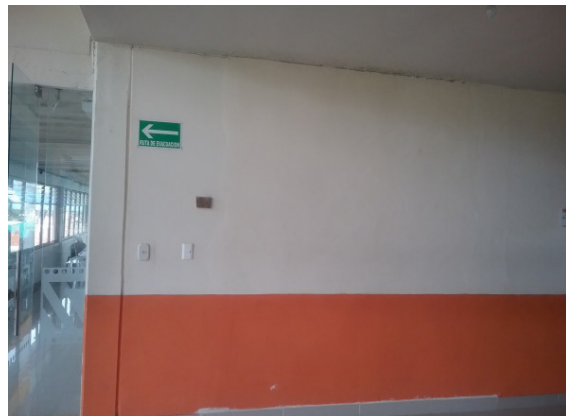
Ilustración 92 Placa de entrepiso Bloque 10
Fuente. Equipo de diagnóstico

La placa de entrepiso, se encuentra aligerada en Stell Deck, esta no presenta abundamientos ni fisuras y/o grietas.

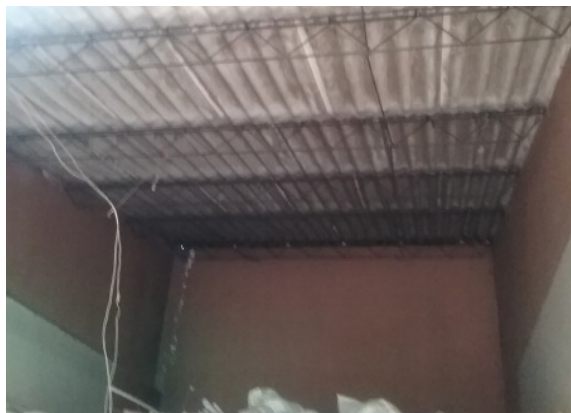
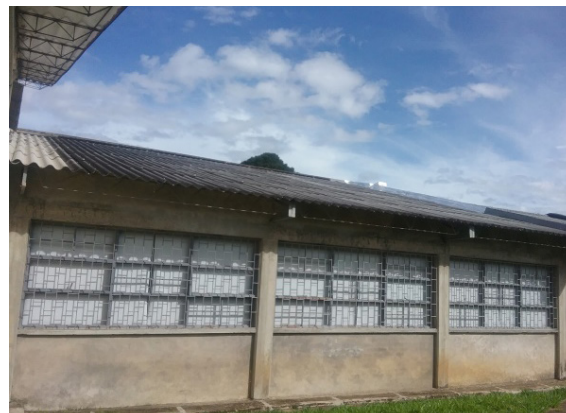
Ilustración 93 Estructura de cubierta bloque 10
Fuente. Equipo de diagnóstico

Presenta inclinación en teja de asbesto cemento, con estructura de cerchas metálicas. Esta se encuentra amarrada al sistema estructural.

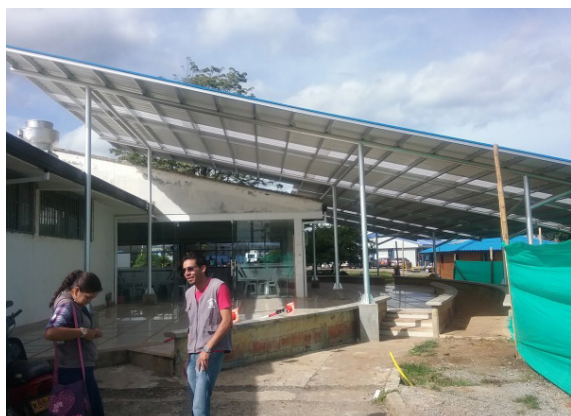
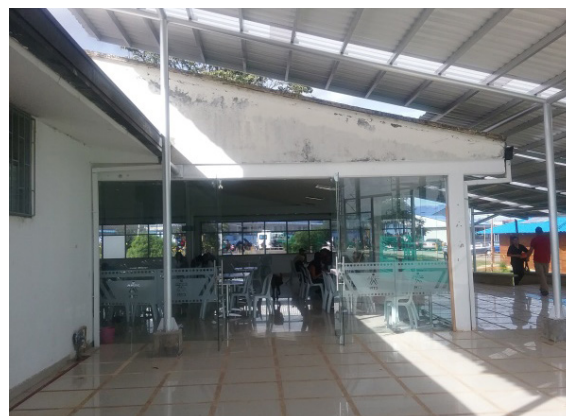
Ilustración 94 Estructura de cubierta parte exterior de la cafetería
Fuente. Equipo de diagnóstico

Presenta inclinación metálica, cuenta con una estructura metálica de perfil tubular con correas metálicas tipo “C”, las columnas, se encuentran empotradas en pedestales de concreto. Esta no se encuentra amarrada al sistema estructural.
